BEBYGGELSEINVENTERING I KARLSTADS CENTRUM

sommaren 1980

Inventeringen utförd av

Karlstads kommun, stadsarkitektkontoret

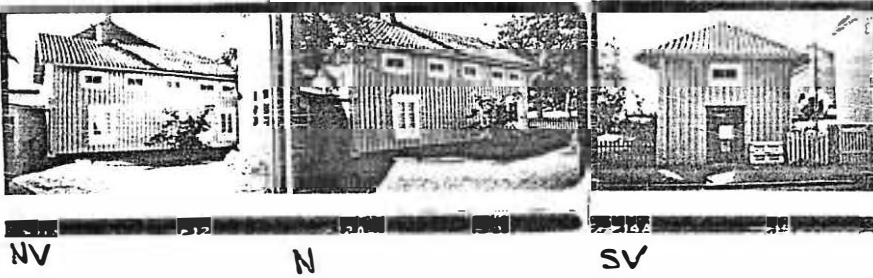
II:

I	II	III
A 2 HUS			
Funktion	Kontor, bostäder	Förråd	Förråd
Stomme	B	B	B
Våningar	K + 2 ½	1 ½	1
Sockel	S		
Fasad	SLP, G	SLP, G	SSP, G
Tak(skorsten)	2T, R, (Tg, G)	1T, R	Papp, S
Fönster	2L, Mp, V		2L, Mp, V
Dörrar	Trä, glas, B	Trä, glas, B	Trä, B
Övrigt

Gott skick, nymålat

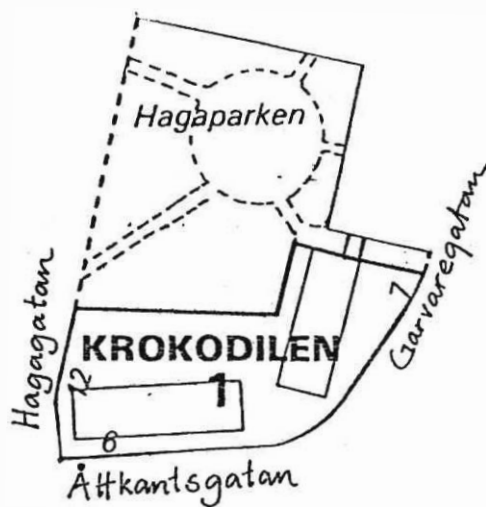
KV KROKODILEN

Kvarteret består av ett niovänings bostadshus och ett fyra-
vänings bostadshus med affärer i bottenvåningen. Husen är
byggda i slutet av 50-talet.

Kvarteret Krokodilen sammanbinds med kvarteret Ödlan och
av Hagaparken. De båda kvarteren bildar en enhet med lik-
artade lamellhus i gult tegel.

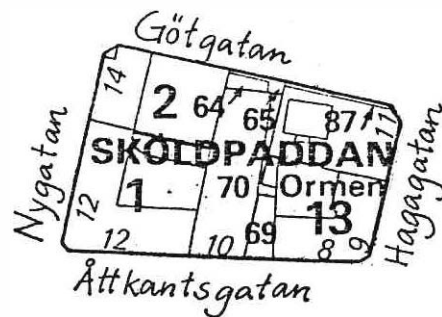
KV SKÖLDPADDAN

Kvarteret ger ett sönderdelat intryck med bostadshus från olika tidsperioder och en genomgående parkeringstomt som delar kvarteret i två delar.

Hörnhuset Åttkantsgatan - Nygatan, från 1901, är ett vackert tidstypiskt bostadshus och är dessutom viktigt för gatubilden.

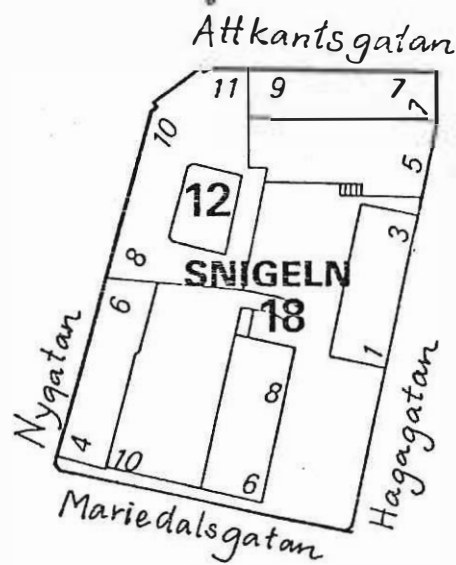
KV SNIGELN

Kvarteret består uteslutande av 60- och 70-tals bebyggelse för bostäder och butiker. Två åttavånings höghus skapar stor koncentration av lägenheter. Stora tomtytor upptas av garagebyggnader med terrassgårdar. Den övriga tomtmarken är belagd med asfalt och betong och ger ett mycket sterilt intryck. Byggnaderna mot Nygatan och Attkantsgatan utgör en enhet med samma takhöjd och likartad fasadutformning.

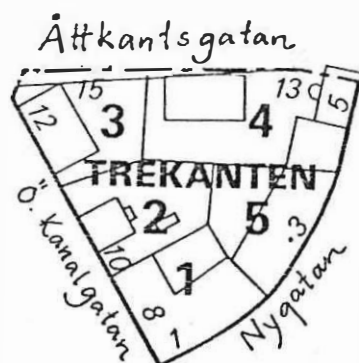
KV TREKANTEN

Kvarteret består av skiftande bostadsbebyggelse. Husen mot Hagatorget och Nygatan innehåller butikslokaler i gatuplan och är anpassade till gaturummets övriga bebyggelse.

Utmed Östra Kanalgatan och i kvarterets norra del ligger en- och flerfamiljsvillor, som tillsammans med husen mot Pråmkanalen i kvarteret Braxen bildar en sammanhängande enhet.

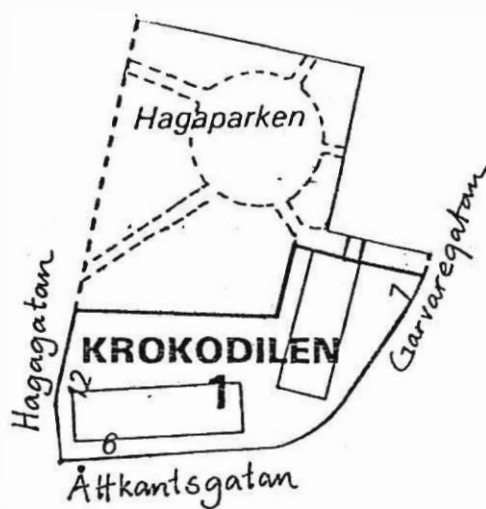
KV KROKODILEN

Kvarteret består av ett niovänings bostadshus och ett fyra-
vänings bostadshus med affärer i bottenvåningen. Husen är
byggda i slutet av 50-talet.

Kvarteret Krokodilen sammanbinds med kvarteret Ödlan och
av Hagaparken. De båda kvarteren bildar en enhet med lik-
artade lamellhus i gult tegel.

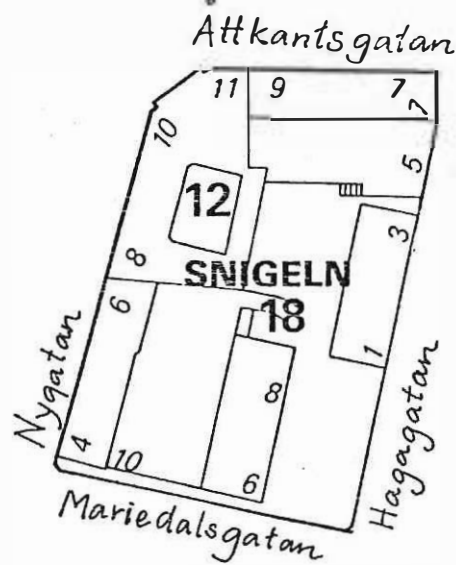
KV SNIGELN

Kvarteret består uteslutande av 60- och 70-tals bebyggelse för bostäder och butiker. Två åttavånings höghus skapar stor koncentration av lägenheter. Stora tomtytor upptas av garagebyggnader med terrassgårdar. Den övriga tomtmarken är belagd med asfalt och betong och ger ett mycket sterilt intryck. Byggnaderna mot Nygatan och Attkantsgatan utgör en enhet med samma takhöjd och likartad fasadutformning.

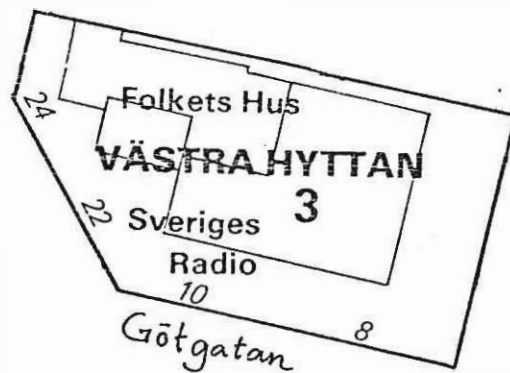
KV VÄSTRA HYTTAN

Kvarteret är mycket vackert beläget och innehåller endast en byggnad, Folkets Hus. Huset inrymmer restaurang, samlingslokaler, Sveriges radio och bilskola. Byggnaden är om- och tillbyggd vid flera tillfällen, vilket ger ett splittrat intryck.
