BEBYGGELSEINVENTERING I KARLSTADS CENTRUM

sommaren 1980

Pärm 2: Tingvallastaden A-F

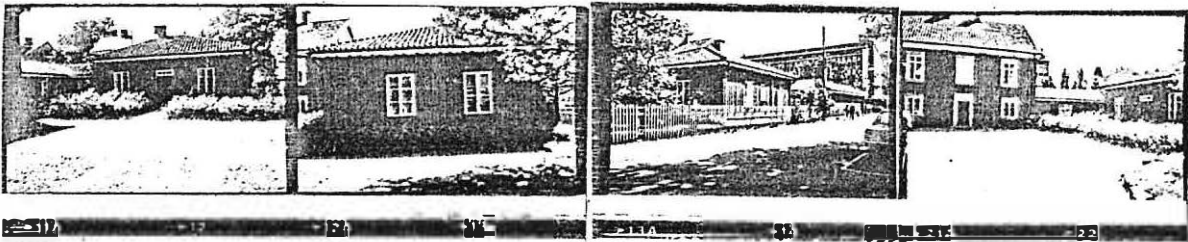
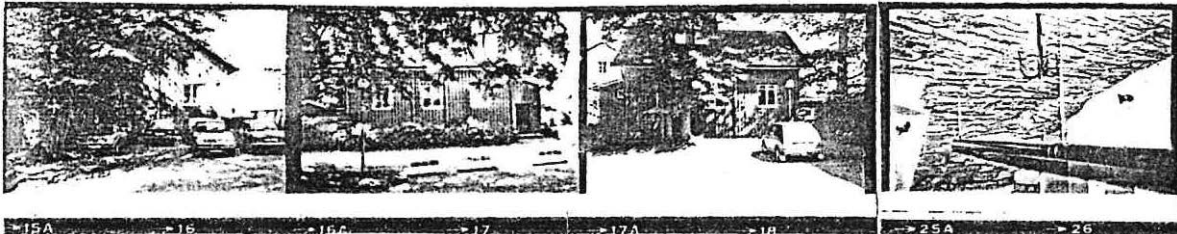
ALMEN 15

I	II	III
A 2 HUS			
Funktion	Kontor	Kontor	Kontor
Stomme	T	T	T
Våningar	2 1/2	1	1 1/2 + Vi
Sockel	S	S	S
Fasad	SLL, mö Gö/Grå/V	SLL, mö Gö/V	SLP, mö Gö/V
Tak(skorsten)	1T, sadel, R	1 T, tält, R	1T, sadel, R
Fönster	2L, Mp, V 4L, Kp, V ursprunglig	2L, Mp, V	2L, Mp, V
Dörrar			
Övrigt	Huset är ihopbyggt med gårdshuset

Samtliga hus i gott skick.
 Hus nr III verkar vara senare renoverat

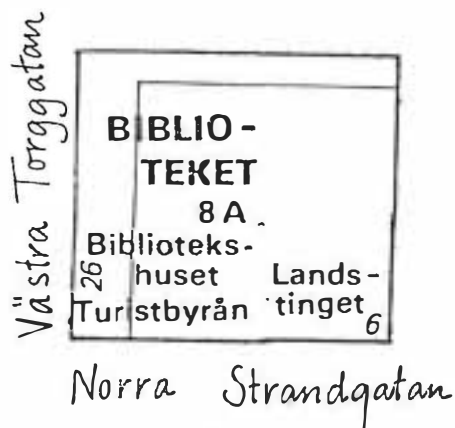
BIBLIOTEKET Stg 8A

Bibliotekshuset från 1972 är ett kulturellt centrum med många aktiviteter. Byggnaden innehåller även kontorslokaler för bl.a. landstinget.

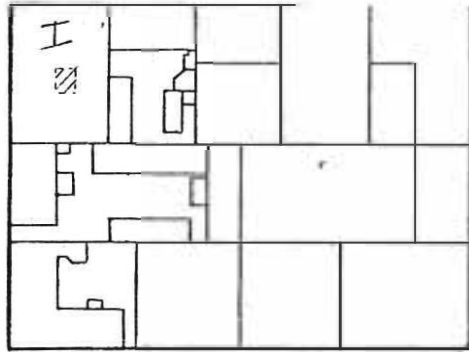
DUVAN 3

III Dåligt II Vissa putsskador

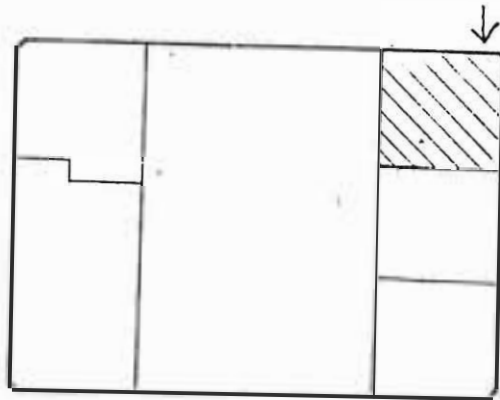
ENIGHETEN 5

Kvarteret präglas av hårt markutnyttjande med byggnader i 4-5 våningar och överbyggda gårdar. Fasaderna mot Stora torget är något varierade men ger trots detta ett kompakt intryck bl.a. beroende på att byggnaderna är lika höga. I kvarteret finns till övervägande del affärer och kontor.
