Vasa föremål

Dokumenterad av <i>Håkan Ahlberg</i>		Datum <i>27/8-2013</i>	Föremål <i>Bänkebräda</i>	Fyndnummer <i>01028</i>
---	--	---------------------------	------------------------------	----------------------------

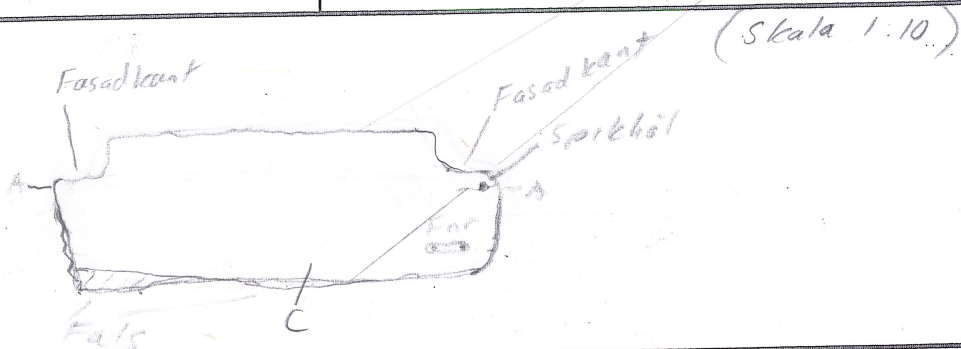
Skiss

Bänkebräda till fast bänk. Ena änden avbruten i anslutning till utlag för intimmer. Andra änden förefaller ligga tätt inpå originalfason. Även här ligger kanten i anslutning till ett utlag för intimmer. Utlagets ena kant, där den här legat an mot intimmret, är fasad. Ett spikhöl finns vid den ena →

Med största säkerhet en avbruten del av sitt bänken längst akterut i hyttan. Spikhålet passar till motsvarande i intimmret midskotts SB. Fals, dimensioner, material etc stämmer överens med befintliga bänkebrädor. Befintlig lösparbräcka har ersatts med stälbräcka. Avritad i Rhinocero

- fasade uttagskanten. Den kortast av de två längsidorna
ligger sannolikt tätt in på ursprunglig form. Den andra
längsida har en fals för anläggning mot den yttre
bäckbrädan. Ytan är anfrikt & kantstött.
