Vasa föremål

Dokumenterad av <i>Håkan Almqvist</i>		Datum <i>12/8-2013</i>	Föremål <i>Kil</i>		Fyndnummer <i>0 7429</i>				
Fyndplats/location									
Däck/deck <i>OB</i>		Sida/side <i>SB</i>		Balk/beam <i>22-24</i>		Kanonport/gunport			
Material									
Träslag/wood type <i>Trä (sannolikt ek)</i>				Conversion

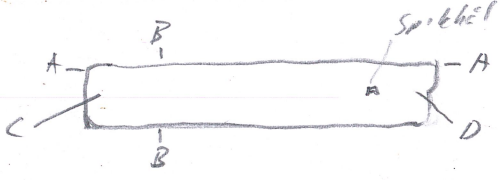
Fiberriktning/grain <i>Rät</i>									
Skiss								<i>(Scherahst skiss)</i>

Dimensioner (mm)									
A Längd	B Bredd	C Tjocklek	D Tjocklek	E ^{Dist} Spikhål	F	G	H	J	
460	88	38	5	5-6					
K	L	M	N	P	Q	R	S	T	
Skador/damage									
<p><i>Kilformat trästycke. Ena långsidan burtspjälkad, den andra troligen ursprunglig. Den tjocklekändan är bearbetad medan den tunna änden ligger tät på original facor, dock troligen något skadad.</i></p> <p><i>EH kraftigt spikhål ca 370mm fr. den tjocka änden.</i></p> <p><i>EH liket hål, vars sträckning man kan se på ena flatsidan, här rör</i> →</p> <p><i>Ytan relativt oanfört. Kanterna delvis ngt kantstötta.</i></p>
