Kulturhistorisk inventering

KULTURHISTORISK INVENTERING I SUNNE kn 1981

SUNNE

Rapport från VÄRMLANDS MUSEUM

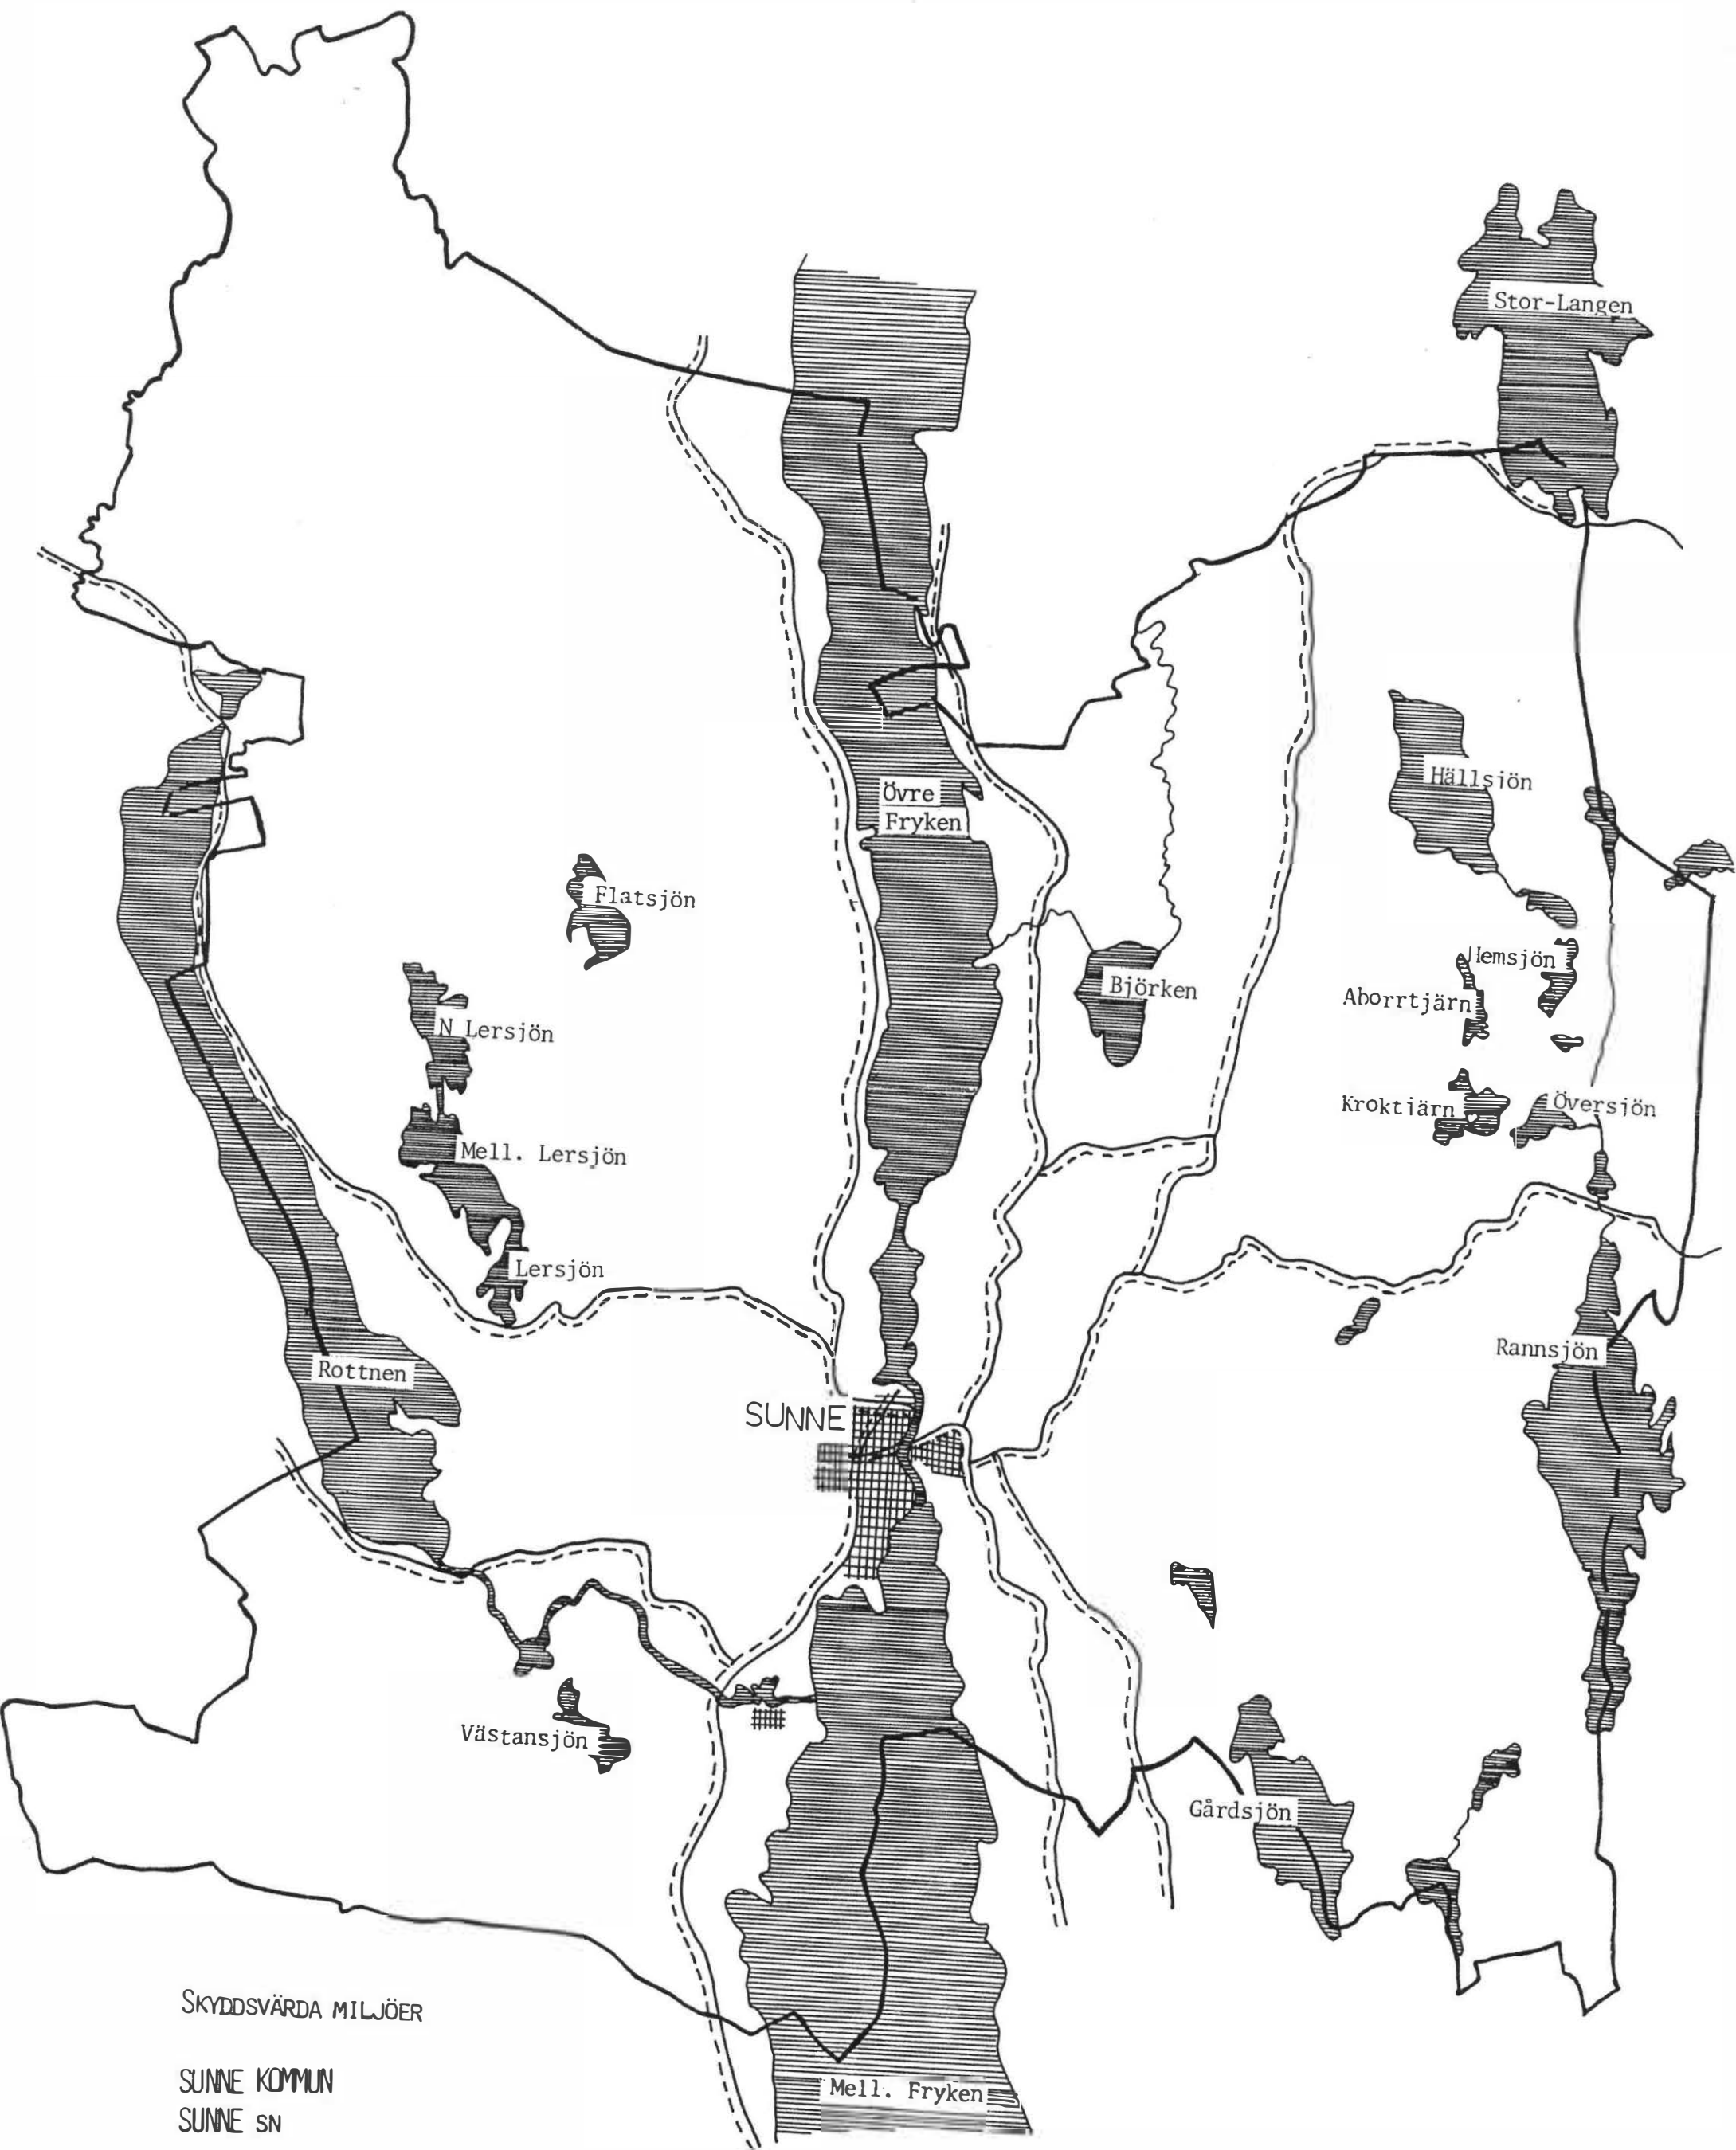
SKYDDSVÄRDA MILJÖER

Karta 1 visar skyddsvärda miljöer inom Sunne socken. Det är ur både bevarings- och planeringssynpunkt fördelaktigt att satsa på miljöer där det ingår ett flertal för bygden karaktäristiska objekt från skilda tider. Sådana områden - där fornlämningar, byggnader, äldre vägnät, odlad mark, kort sagt ett mångfacetterat kulturlandskap redovisar olika tiders samspel mellan bebyggelse och natur - får stor vetenskaplig och pedagogisk betydelse. Inte minst värdefulla blir de som rekreationsområden. Detta arbete syftar därför bl a till att avgränsa sådana miljöer, att beaktas som bevaringsområden i den fysiska planeringen. Denna planering bör utformas och anpassas så att den inte onödigtvis förminskar områdenas kulturhistoriska och miljömässiga värden.
