Kulturminne og kulturmiljø i Helin plantepark, Vang kommune

Kartlegging av automatisk freda og nyare tids kulturminne

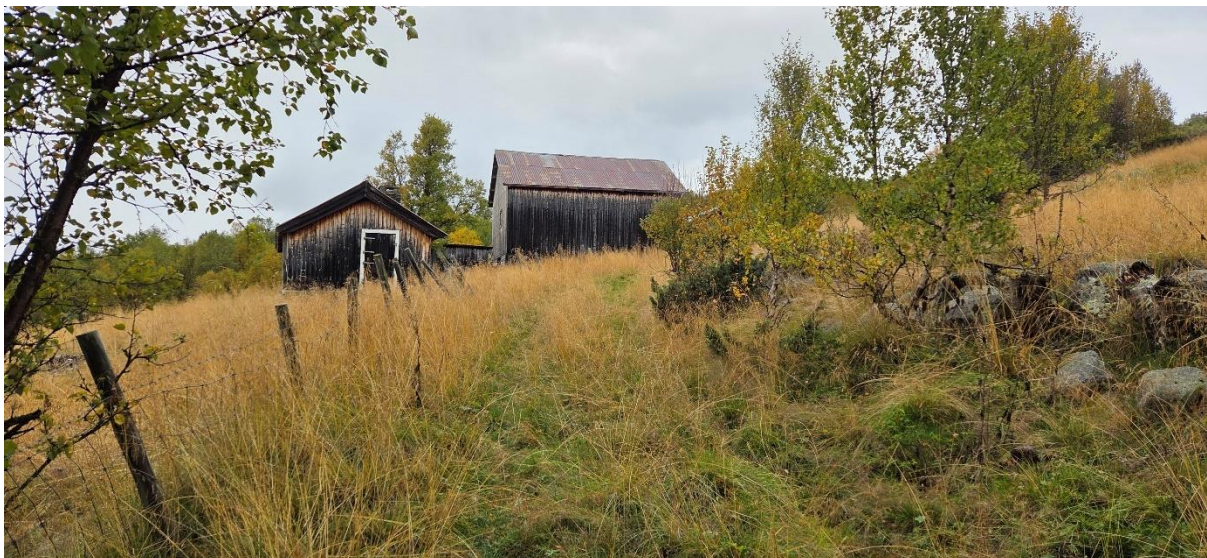
Figur 14. Stølsmiljøet på Øvre Vassendin er prega av slåttemark, eit markert vegfar, rydningsrøyser, steingjerder og eit særprega bygningsmiljø. Foto: Nina Espeseth Grønbrekk.

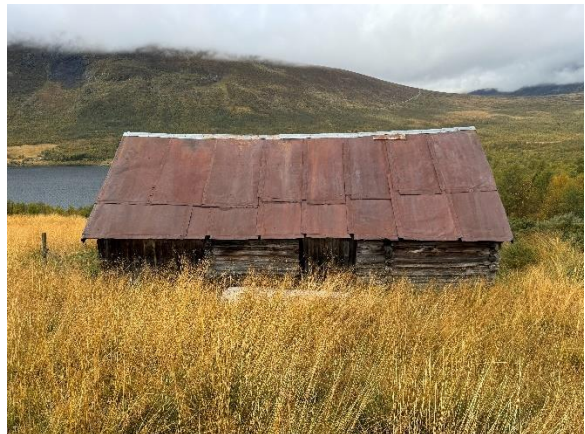
Fjøs på Skjelhaugen, datert til tidleg på 1800-talet i SEFRAK. Huset er lafta, og taket er tekka med gjenbrukte blikkplater, kanskje opphavelag ein form for tønner. Taket er svært karakteristisk og synleg i miljøet. Foto: Anne Marit Noraker

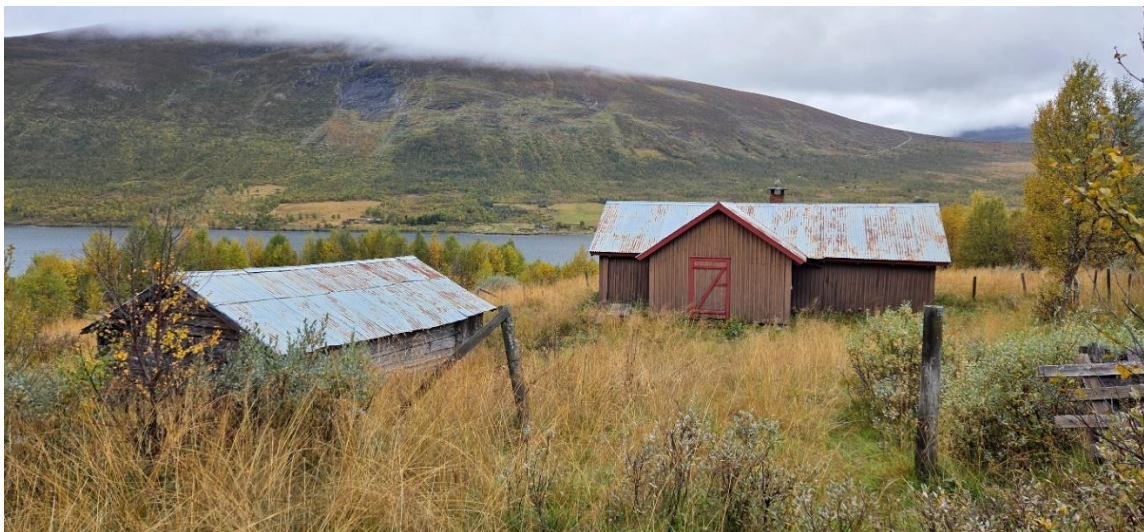
Nertrost-stølen inngår i kulturmiljøet Vassendin. Foto: Nina Espeseth Grønbrekk.

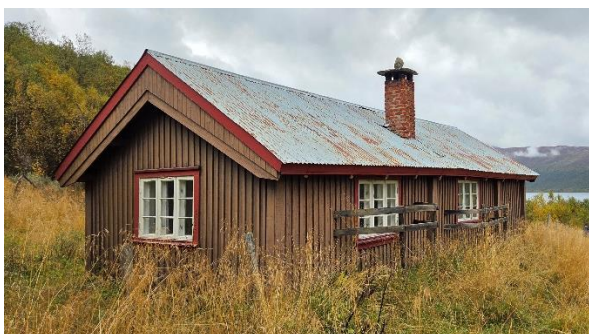
Selet på Nertrost-stølen framstår som eit eldre sel, men er noko modernisert og er ikkje SEFRAK-registrert. Det har same utforming på vindskiene som det eine selet på Valstad. Foto: Nina Espeseth Grønbrekk

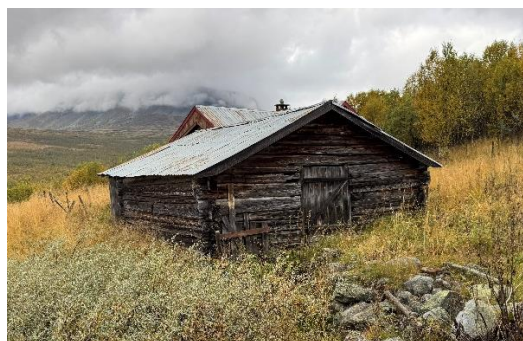
Fjøset er SEFRAK-registrert. Foto: Anne Marit Noraker.
