Skipsfunnet Barcode 17. Dokumentasjon, rekon- struksjon og konservering.

Bjørvika, Oslo
Prosjekt NMM 2011155, ID 161975

Rapportnummer: NMM arkeologisk rapport 2026:5

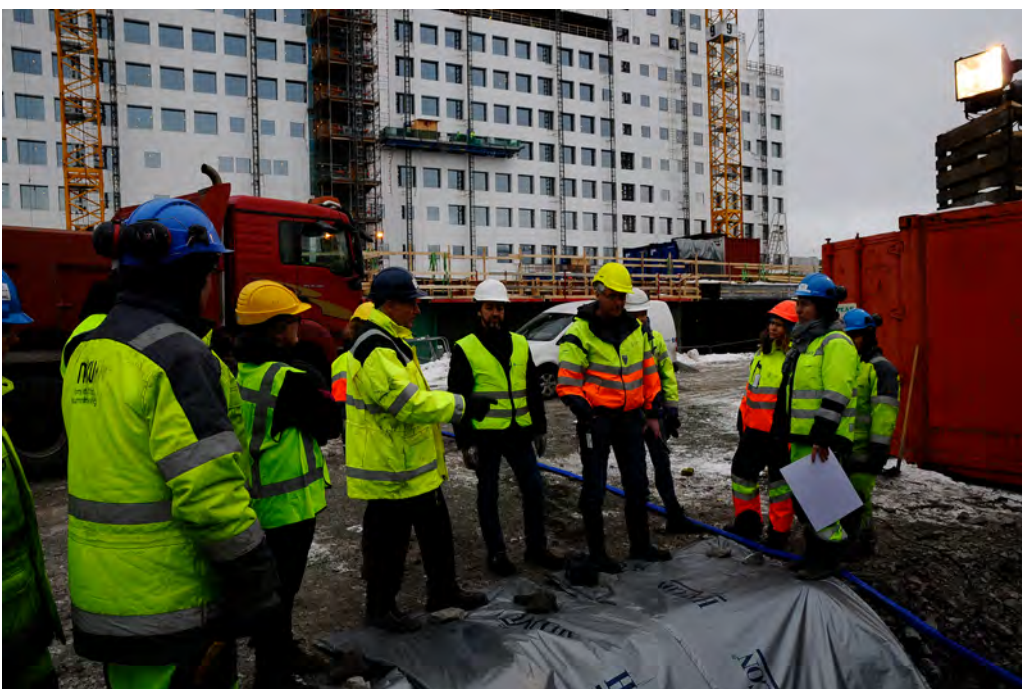
FIGUR 2 BEFARING VED FUNN AV BARCODE 17, FOTO TATT DEN 8. FEBRUAR 2013. ALLE INVOLVERTE AKTØRER TILSTEDE, MED REPRESENTANTER FRA NIKU, KULTURHISTORISK MUSEUM, NORSK MARITIMT MUSEUM, RIKSANTIKVAREN OG STATENS VEGVESEN. FOTO: T. FALCK/NMM

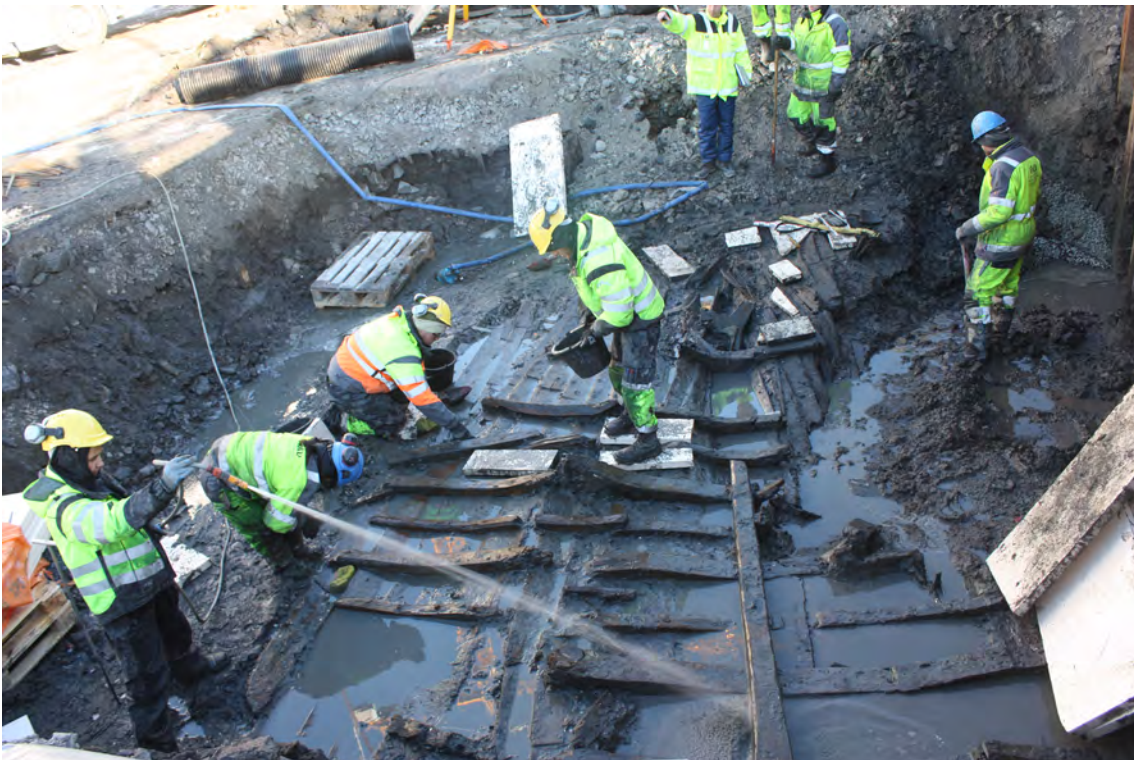
FIGUR 4 VANNING OG RENSING AV BÅT UNDERVEIS I UTGRAVNINGEN. FOTO TATT 25. FEBRUAR 2013. FOTO: KHM

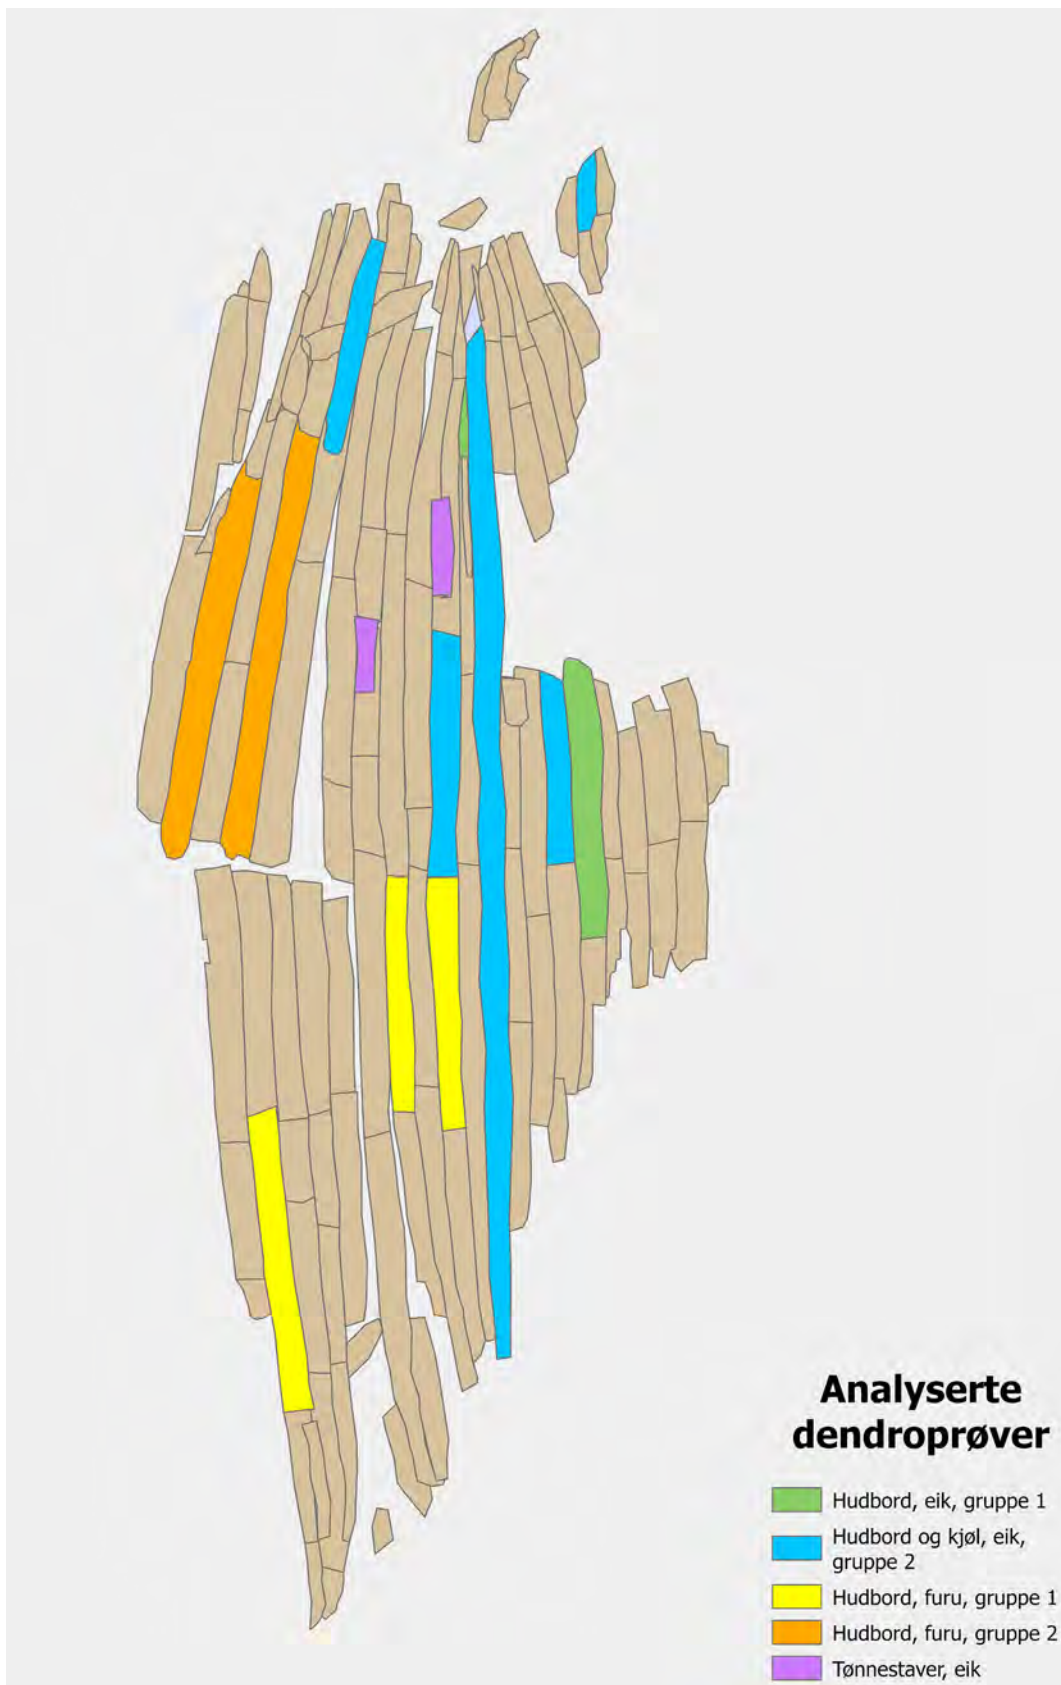
FIGUR 8 OVERSIKT OVER BÅTDELER DET ER TATT DENDROKRONOLOGISKE PRØVER AV I BARCODE 17. PRØVER MED FOR FÅ ÅRRINGER ER IKKE VIST.
BEARBEIDET ETTER PLANTEGNING FRA KHM. ILLUSTRASJON: C. RODUM/NMM

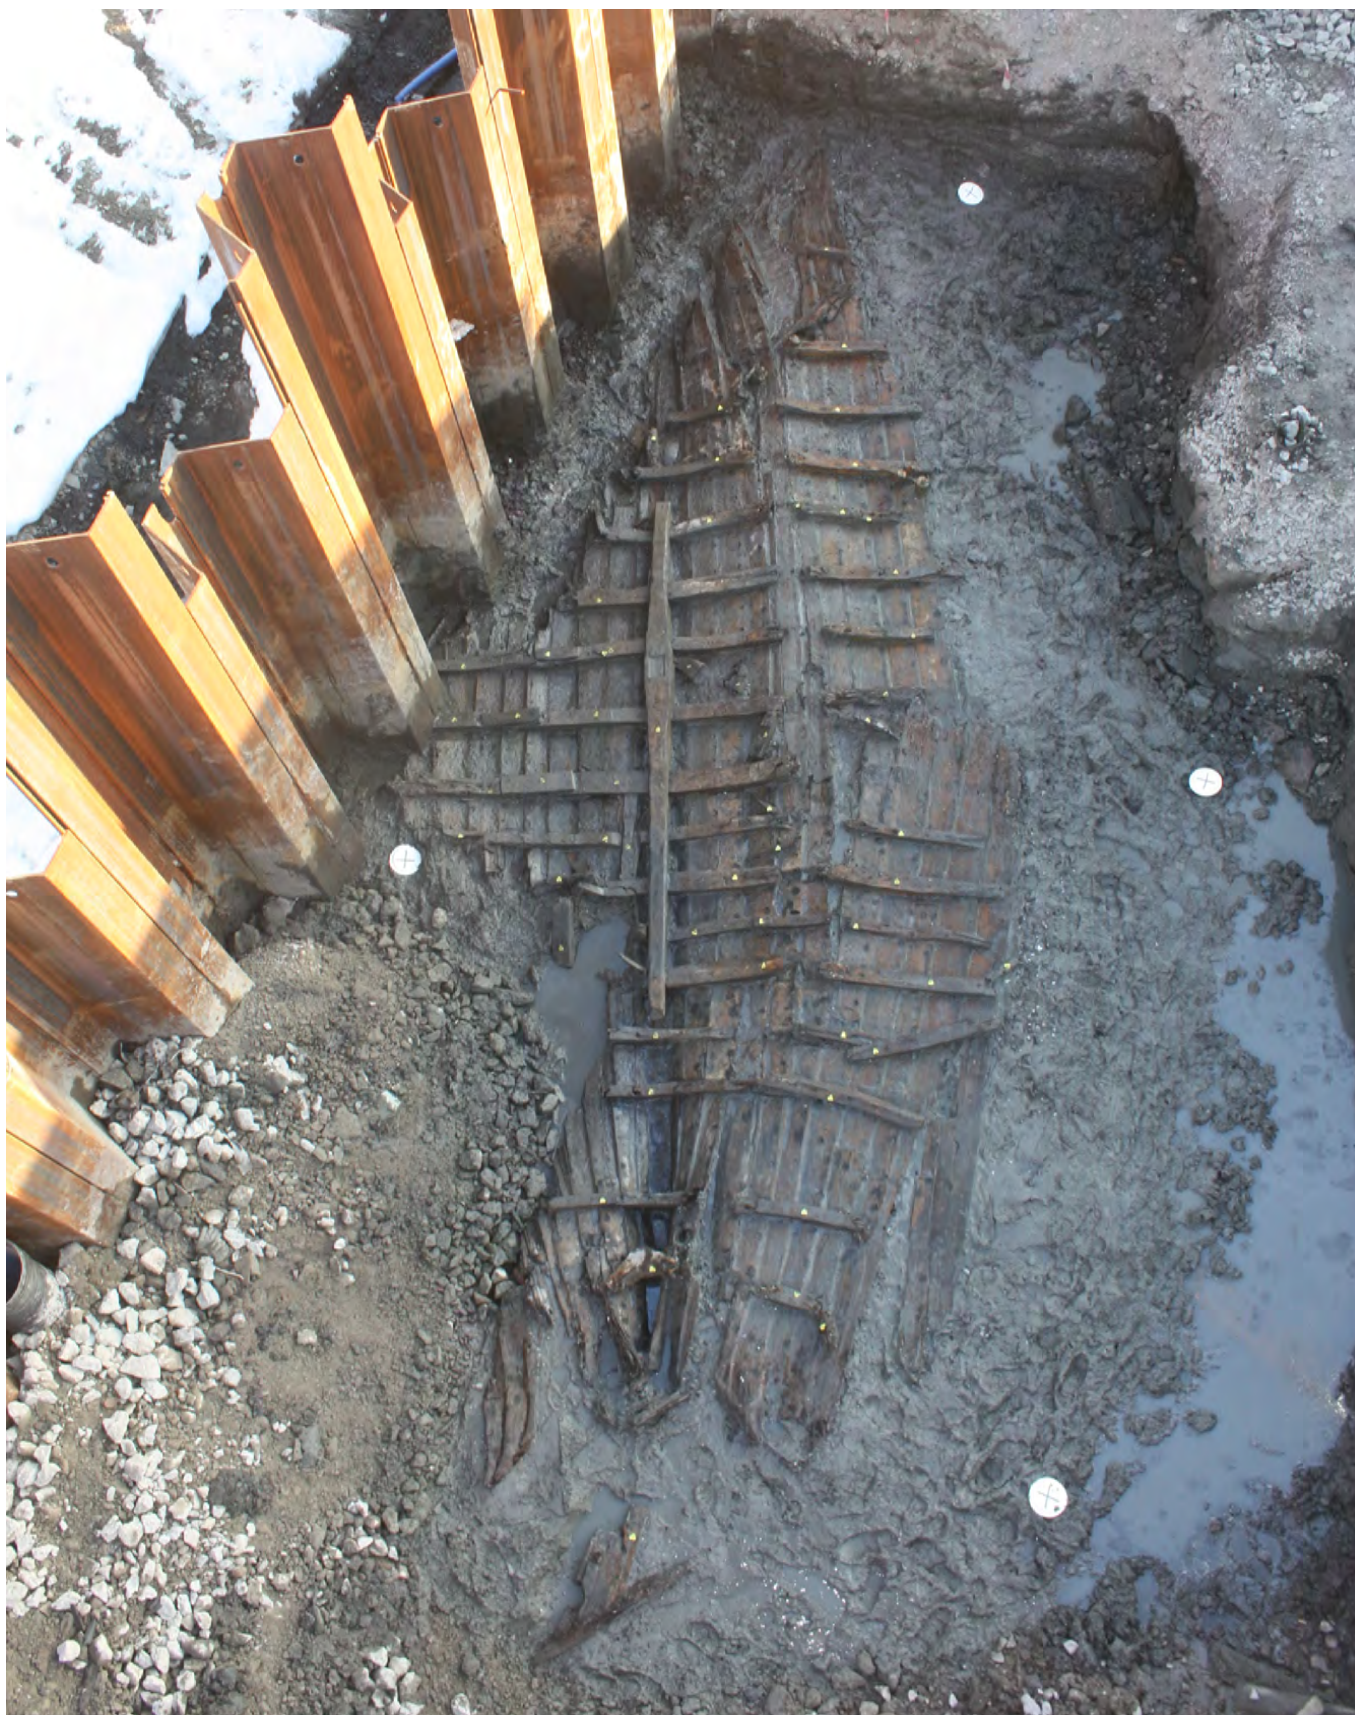
FIGUR 9 OVERSIKTSFOTO AV BARCODE 17 *IN SITU* (AKTERENDE NEDERST I BILDE). FOTO: KHM

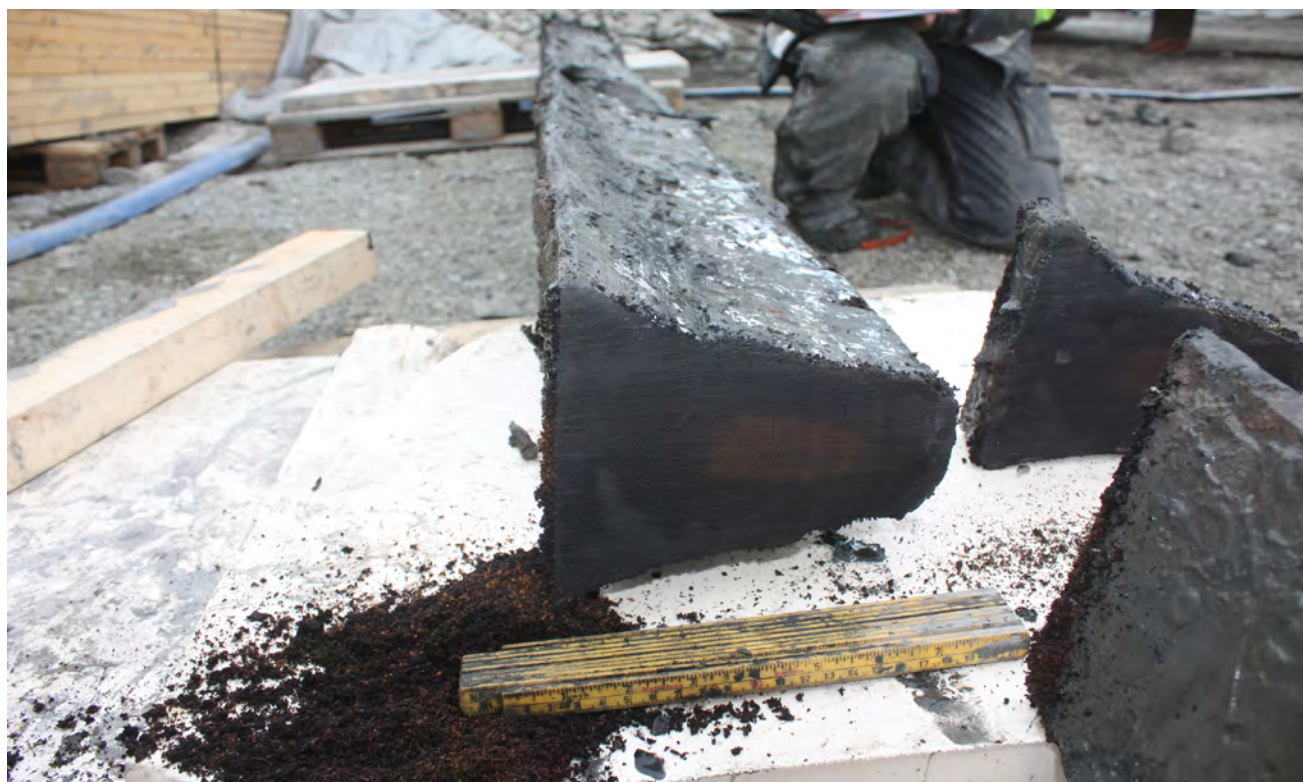
FIGUR 10 KJØL BC17 x184 ETTER UTTAK AV DENDROPRØVE I FELT. KJØLEN ER Y-FORMET. FOTO: KHM

Kjøelen fra Barcode 17 har altså vært ca. 8,9 m lang, opptil 14,5 cm bred og opptil 20,7 cm høy. Den er U-formet i bunnen, mens øvre del er nærmest Y-formet, uten spinning. Lengst akterut, på kjøelsegment x194, er sidene imidlertid tilnærmet vertikale (Figur 12), noe som har bidratt til å gi form til skroget i akter. Forut er kjøelen avrevet og oppfliset, og i akter er den originale enden bevart. Den påskjøtte delen x194 er festet med spikre på hoveddel x184/x208 i en ca. 20 cm lang vertikal skrålask. Akterstevnen har sittet oppe på kjøelen, og har et rektangulært trinn på babord side av nedre ende (Figur 15, 17). Dette trinnet passer ned i et korresponderende trinn på babord side av kjøelen (Figur 11). Skjøten mellom kjøel og akterstevn er kun festet med to spikre.

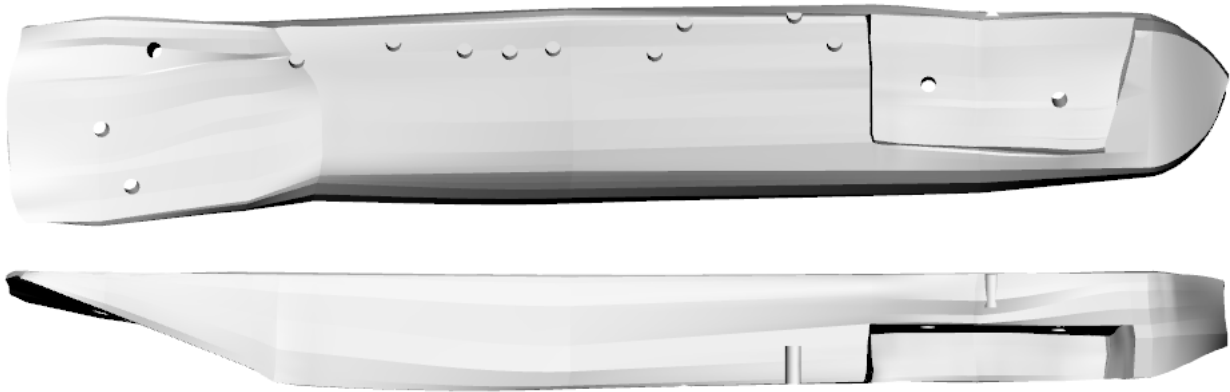
FIGUR 11 DIGITAL MODELL AV KJØLSEGMENT X194. LASK MOT X184 TIL VENSTRE I TEGNINGEN. TILHUGGET SPOR FOR FESTE AV AKTERSTEVN TIL HØYRE. ILLUSTRASJON: C. RODUM/NMM

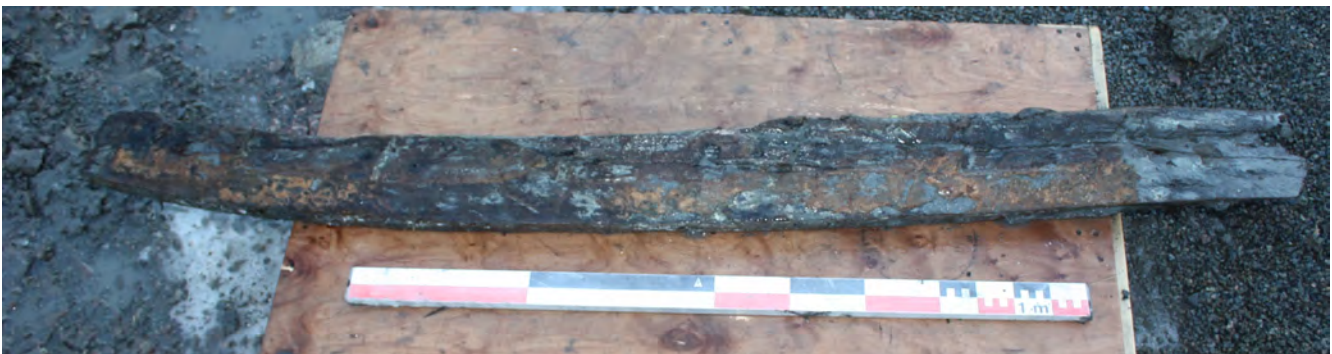
FIGUR 13 FORSTEVN BC17 X176 ETTER OPPTAK I FELT. NEDRE ENDE (MOT LOTT) TIL HØYRE I BILDET. FOTO: KHM

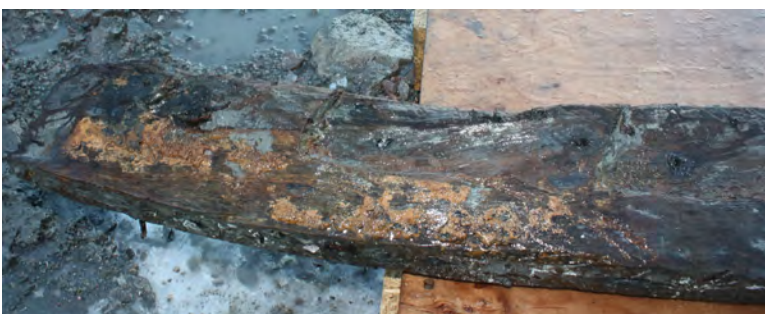
FIGUR 14 ØVRE ENDE AV FORSTEVN BC17 X176. TILHUGGEDE SPENNINGSHAKK FOR MOTTAK AV BORDENDER SYNLIGE. FOTO: KHM

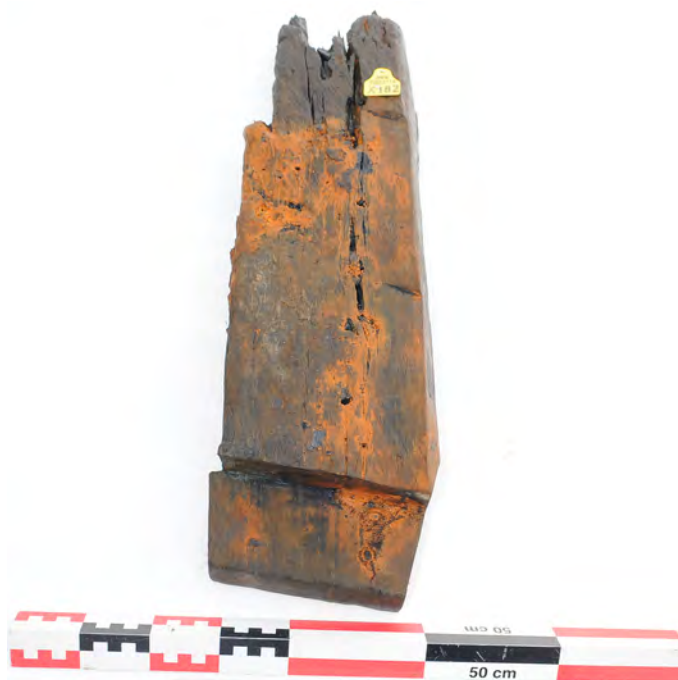
FIGUR 15 DEL AV AKTERSTEVN BC17 X182. ENDEN SOM VAR FESTET I KJØLEN NEDERST I FOTO. DET ØVRE RUSTFARGEDE PARTIET ER REST AV RORBESLAG. DELENS ØVRE ENDE ER SPIST AV PELEMARK. FOTO: NMM

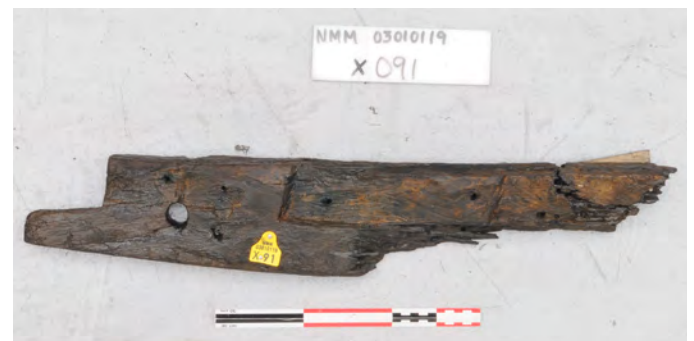
FIGUR 16 AKTERSTEVNDEL BC17 X091, ØVRE DEL AV AKTERSTEVN. TOPP MED TRINN/AVSATS TIL VENSTRE I BILDET. FOTO: NMM

disse er svært grunne og kun synlig på stevnens framkant. På øvre ende av akterstevnen, x091, er spinningshakkene langt mer tydelige enn på nedre del (Figur 16). Bordendene har vært festet på akterstevnen med spiker. I øvre ende er et fem cm dypt og ni cm høyt tilhugget trinn på framsiden. Trolig det har vært skjøtt på en fortsettelse av akterstevnen her. Denne delen har vært anlegg for bordgang 10–12. Syv cm nedenfor trinnet går et hull på tvers gjennom x091. Slitespor i kanten av hullet indikerer at det har løpt tau gjennom det. Nedre del av akterstevnen, x182, hadde en korrosjonsklump ca. 24 cm ovenfor kjølen, som etter alt å dømme må ha representert resten av det som har vært det nedre beslaget for feste av et stevnrør. Vinkelen mellom kjøll og akterstevn har vært ca. 105 grader (Figur 17). Modellbyggingen viser at det er usikkert hvordan akterstevnen har vært utformet i sin helhet.

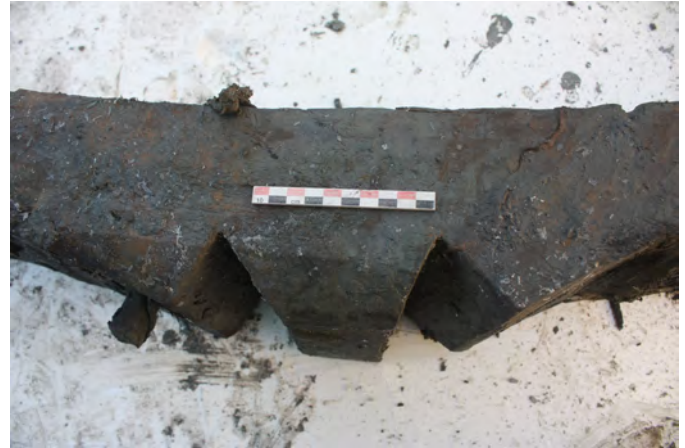
FIGUR 19 UNDERSIDE AV BUNNSTOKK MED VÅGRISS PÅ HVER SIN SIDE AV MIDTEN. FOTO: KHM

Åtte av de 14 bunnstokkene med bevart midtparti som har ligget på kjølen, har vågriss (Figur 19). Bunnstokkfragmentene x050 og x090 kan opprinnelig ha vært én sammenhengende del. På et tidspunkt later det imidlertid til at delen har vært kappet like styrbord for kjølen, tilsynelatende for å passe inn det som er tolket som reparasjonsdel, x048 (Figur 20).

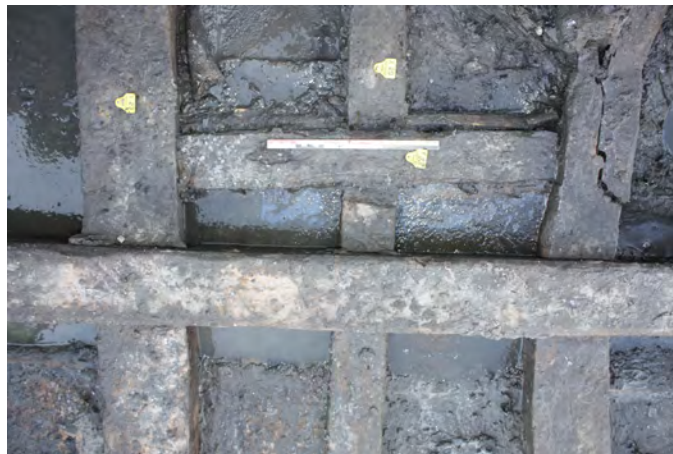
FIGUR 20 REPARASJON BC17 X048 IN SITU MELLOM BUNNSTOKK X044 OG X053. DELEN ER FELT NED I ET TILHUGGET SPOR MED DIAGONALE SIDER I BUNNSTOKK BC17 X050/X090. FOTO: KHM

Av en noe mer uvanlig art er del x048, tolket som innvendig reparasjon. Den satt kilt mellom bunnstokk x044 og x056, over andre bordgang på babord side. Reparasjonen krysset bunnstokk x050, som har blitt delt for å få reparasjonen til å passe inn. BC17 x048 har delvis ligget over en sprekk i hudbord x202, som har en sprekk reparert med list på utsiden. Det er nærliggende å anta at x048 har vært brukt som tillegg til reparasjonslisten for å stoppe lekkasjer på innsiden av sprekken i hudbord x202 i bunnen av båten.

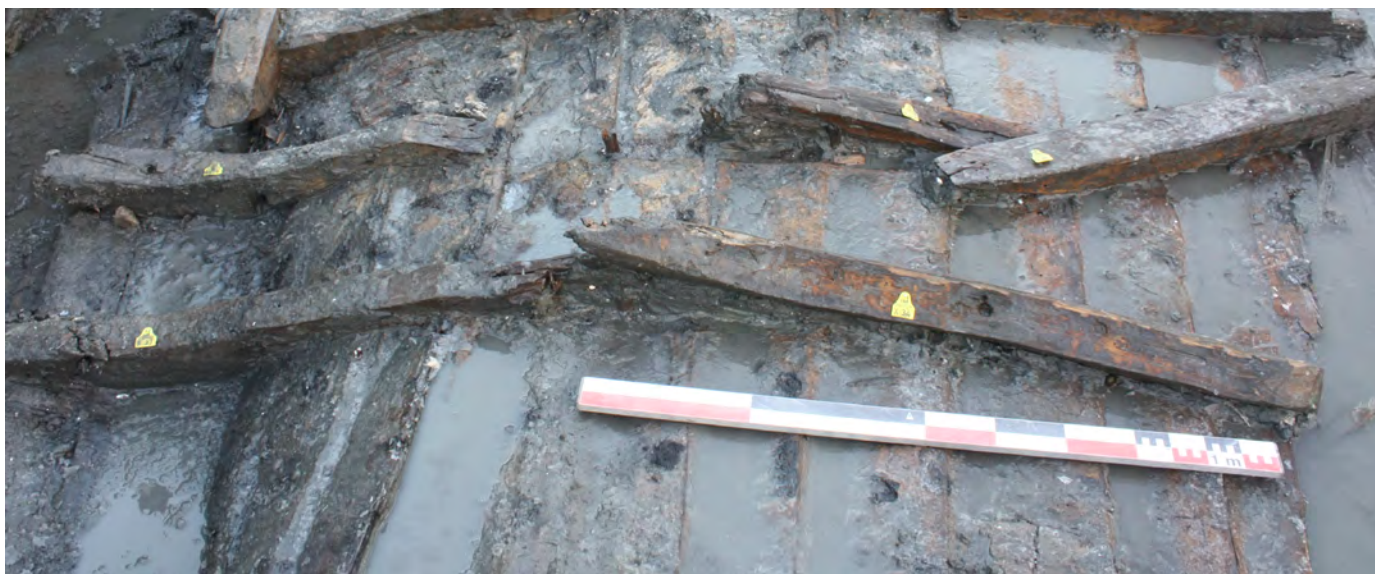
FIGUR 21 BAND IN SITU I BARCODE 17. BUNNSTOKK OG OPPLINGER NEDERST + BUNNSTOKK, OPPLINGER OG TOPPTØMMER ØVERST. FOTO: KHM

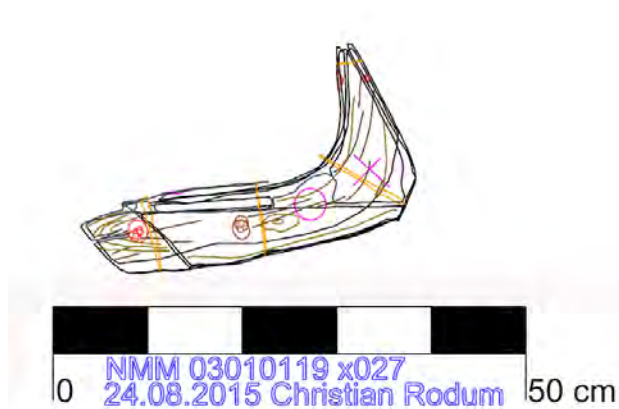
FIGUR 27 RHINOTEGNING AV MULIG KEIP, BC17 x027. ILLUSTRASJON: C. RODUM/NMM

tolket som en keip, men muligheten ble holdt åpen for at det var et lite kne. Selv om man ikke kunne plassere keipen langs ripbordet under modellbyggingen, virker delen å passe svært godt til å ha vært festet på innsiden av ripa. Skaringen ytterst på den lengste armen (eller keiplunnen) kan representere hvor to deler av esingen har vært skaret, men dette er altså vanskelig å si sikkert. Selv om Barcode 17 ikke har vært en særlig egnet båt til roing, har buksering av båten med årer vært nødvendig i mange situasjoner. x027 har trolig hatt en slik funksjon.

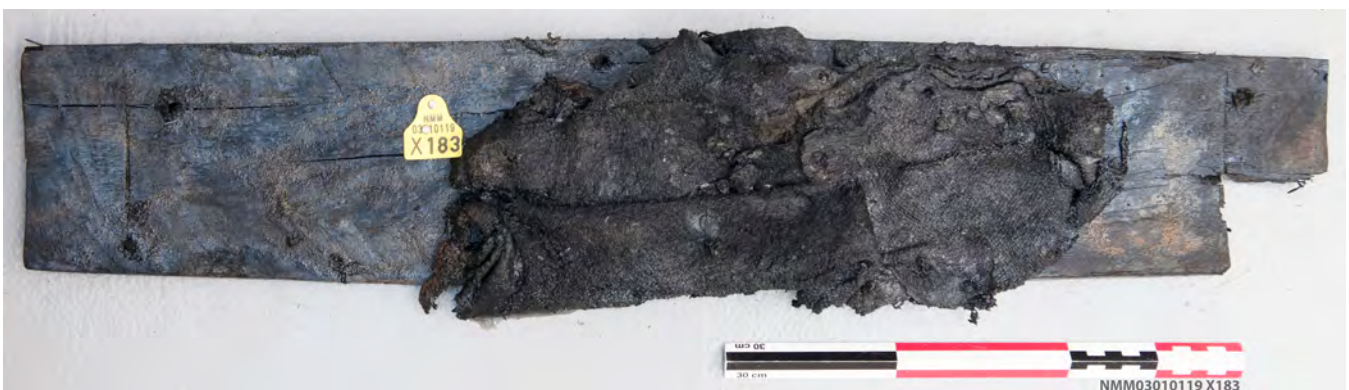
FIGUR 28 TØNNESTAV BC17 X183, GJENBRUKT SOM REPARASJON. ET STYKKE TJÆRET TEKSTIL LÅ MELLOM REPARASJONEN OG SKROGSIDEN DEN VAR FESTET PÅ. FOTO: NMM

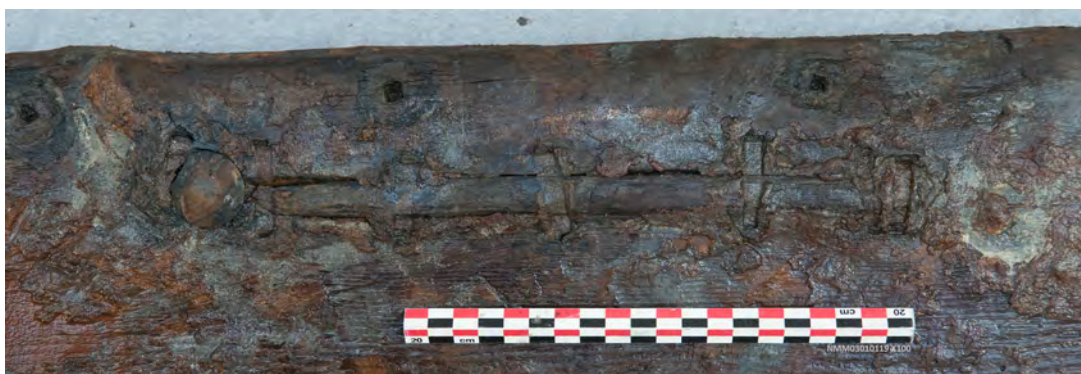
FIGUR 29 REPARASJONSLIST *IN SITU* PÅ HUSBORD X100. SPOR ETTER JERNKRAMPER SES TYDELIG PÅ TVERS AV REPARASJONSLISTEN OG I TREVERKET RUNDT. FOTO: NMM

Reparasjonstypen desidert hyppigst brukt i Barcode 17 er smale tetningslister festet med jernkramper. Det er laget V-formede spor i sprekker på utsiden av hudbordene. Disse er så blitt pakket med tetningsmateriale, i de fleste tilfeller det som trolig er plantefiber, men stedvis også tjæret tekstil. Utenpå tetningsmaterialet er det så trykt ned en list i tre, som til sist er festet med tett plasserte jernkramper (Figur 29, 30).

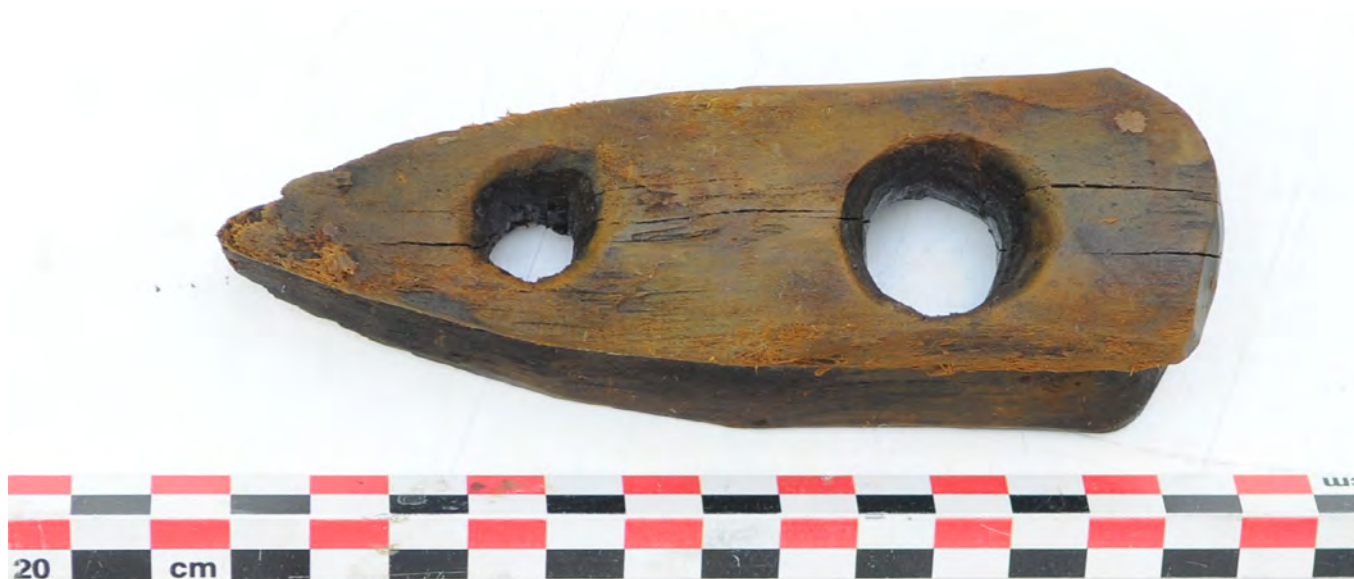
FIGUR 31 JOMFRU X024. DET ER TYDELIGE SLITESPOR ETTER TAU I KANTEN PÅ BEGGE HULLENE. FOTO: NMM

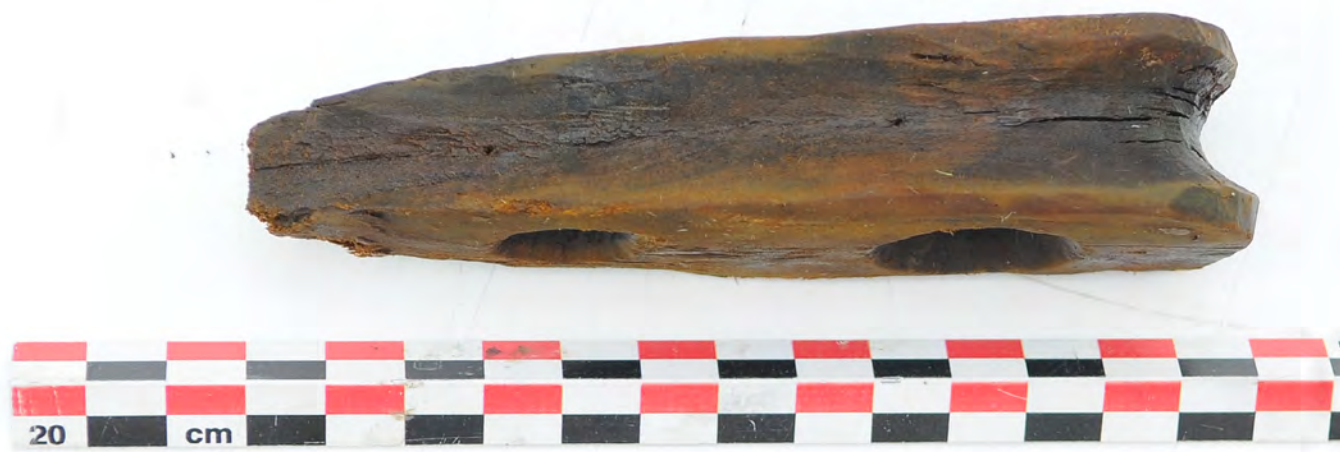
FIGUR 32 JOMFRU X024 SETT FRA SIDEN. FOTO: NMM

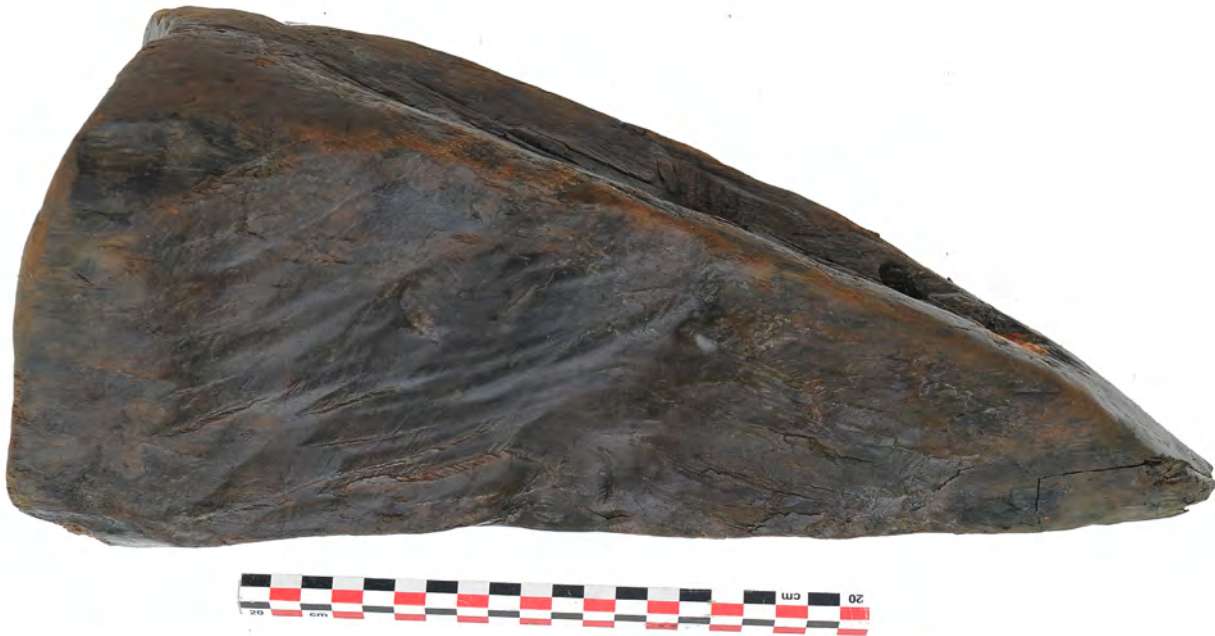
FIGUR 33 MASTESTØTTE BC17 X064 SETT FRA SIDEN. TRENAGLE- OG SPIKERHULLENE LIGGER I FORDYPNINGEN LANGS OVERSIDEN. FOTO: NMM

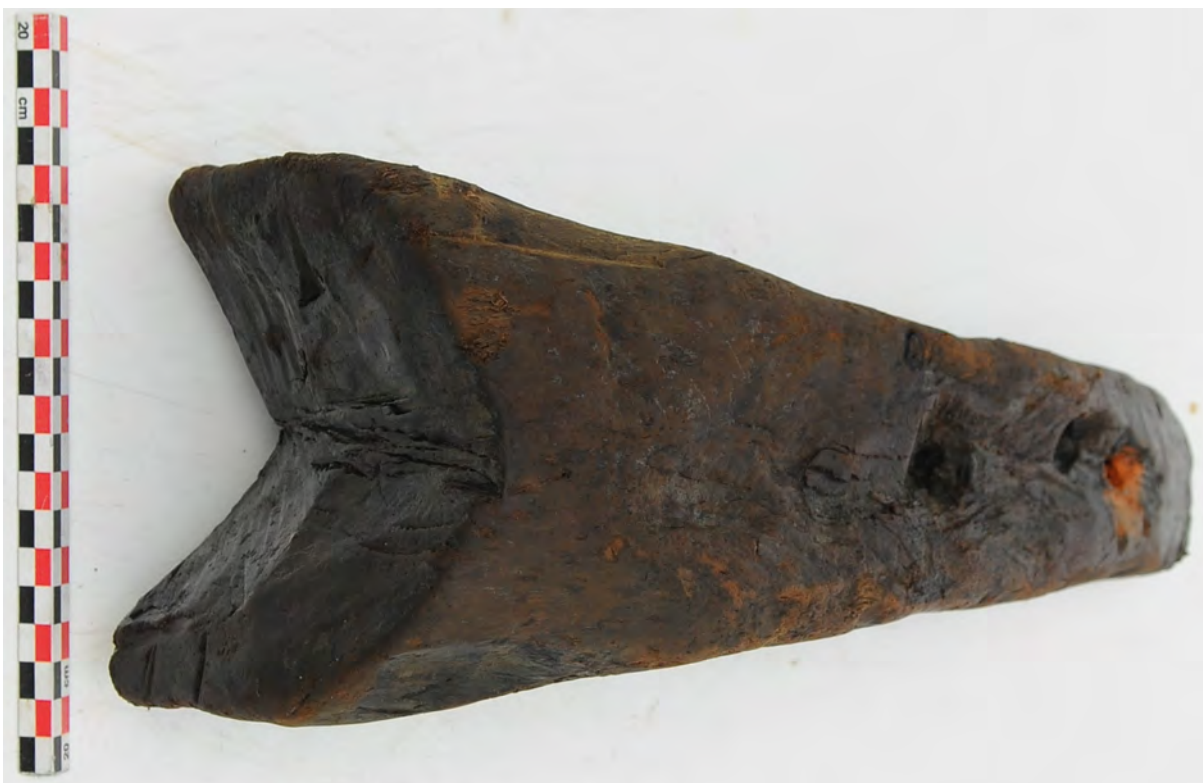
FIGUR 34 MASTESTØTTE BC17 X064 SETT FRA UNDERSIDEN. DEN V-FORMEDE DELEN HAR TROLIG LIGGET MOT MASTEN. FOTO: NMM

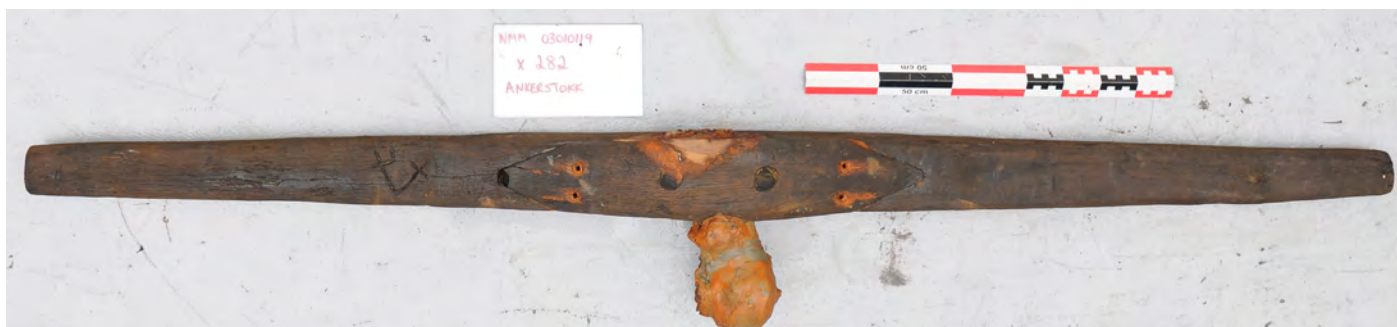
FIGUR 35 ANKERSTOKK BC17 X282. REST AV LEGG SYNLIG SOM ORANSJE KORROSJONSKLUMP MIDT I BILDET. FOTO: NMM

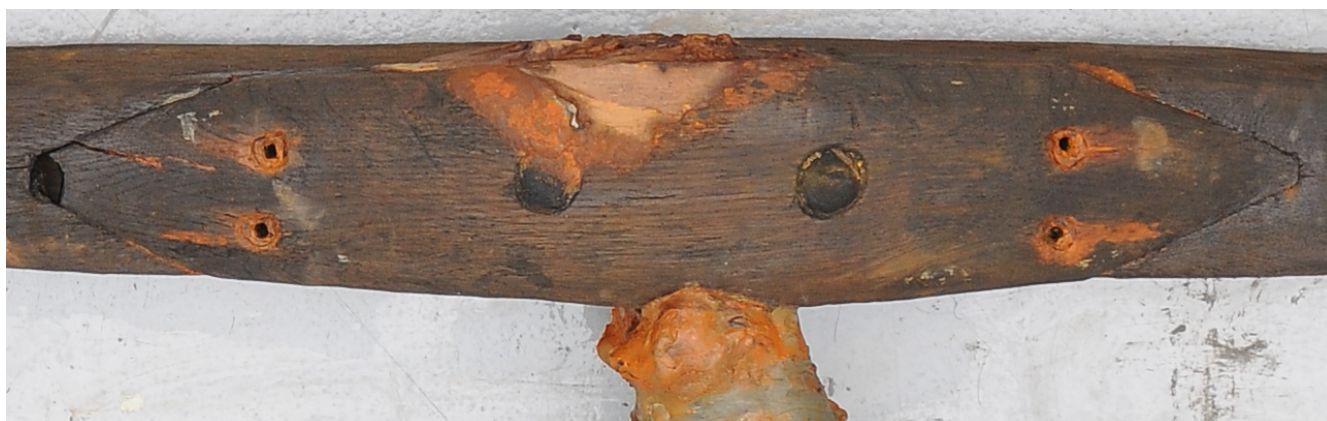
FIGUR 36 KLAMPEN VAR FESTET PÅ HOVEDDELEN AV ANKERSTOKKEN MED FIRE JERNSPIKER OG TO TRENAGLER. FOTO: NMM

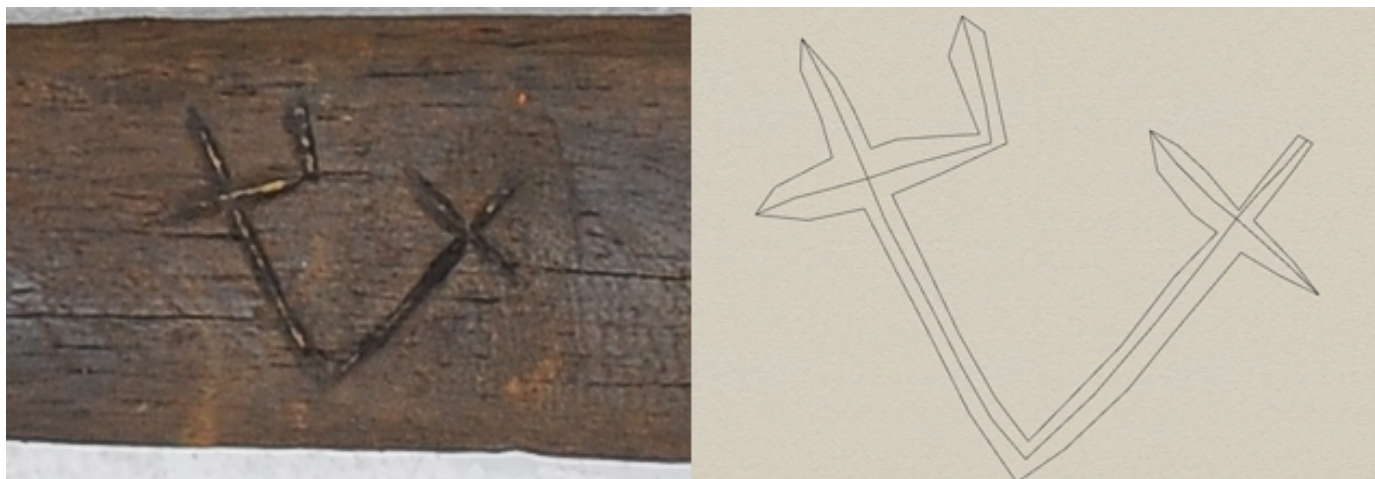
FIGUR 37 FOTO OG TEGNING AV BUMERKET PÅ ANKERSTOKK BC17 X282. FOTO OG TEGNING: NMM

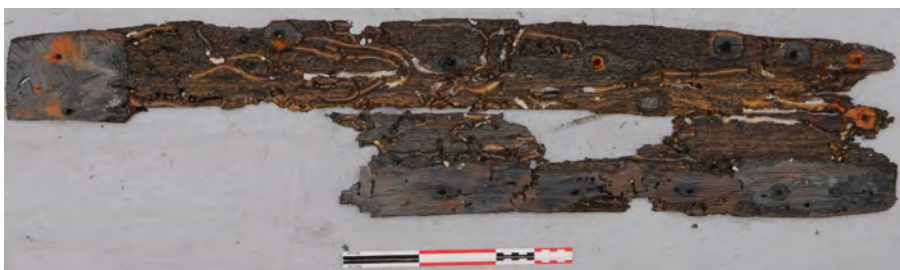
FIGUR 39 HUDBORD x140 MED KRAFTIG MARKSPISTE OVERFLATER.FOTO: NMM

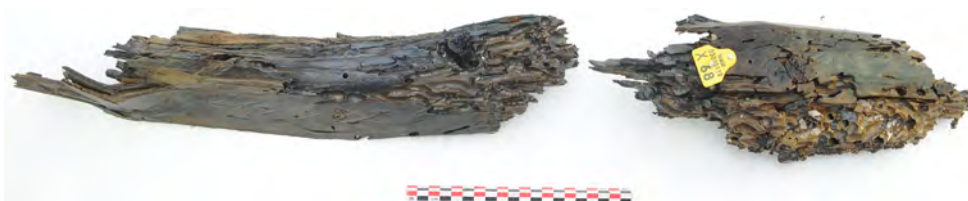
FIGUR 40 BAND x68 SOM ER KRAFTIG SPIST AV PELEMARK. FOTO: NMM

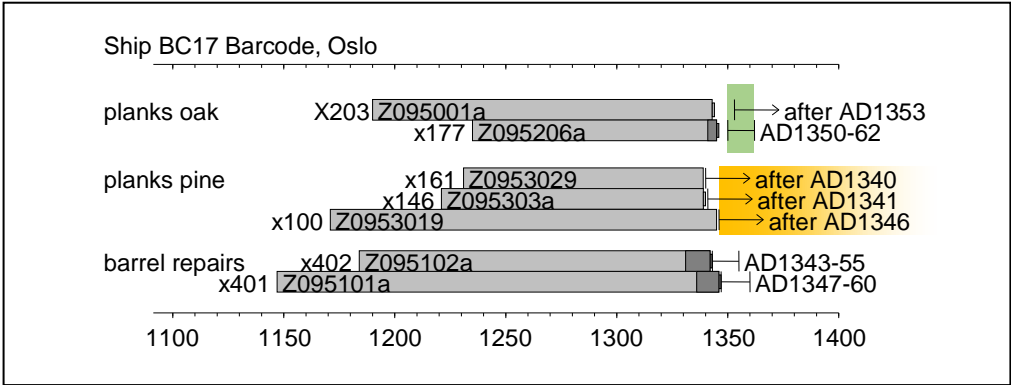
Fig. 1. Barcode ship BC17, Oslo. Result of the dendrochronological dating analysis.

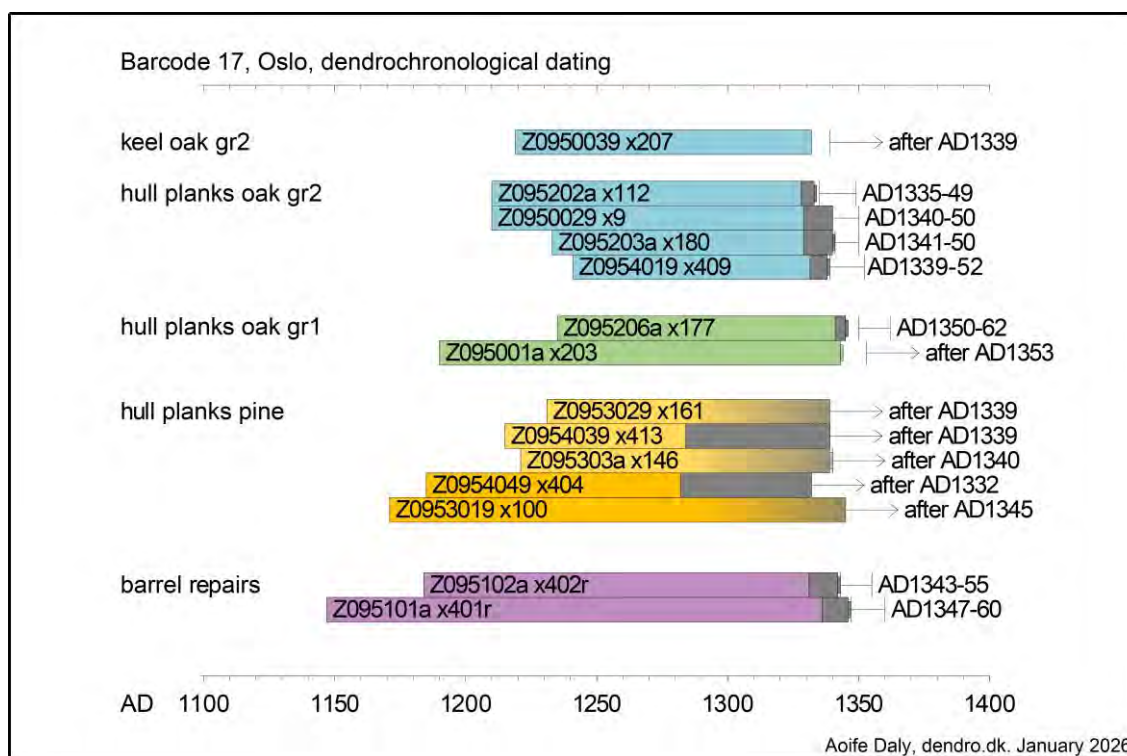
Fig. 1. Barcode 17 ship, Oslo harbour. The chronological position of the dated samples (analysis & illustration: Aoife Daly).
