## 2023 Sikringskonstruksjon mikseritanker

Objekt: Luthus (mikseritanker)

Askeladden ID: 241190-1

Utbedringsperiode: Mars 2023

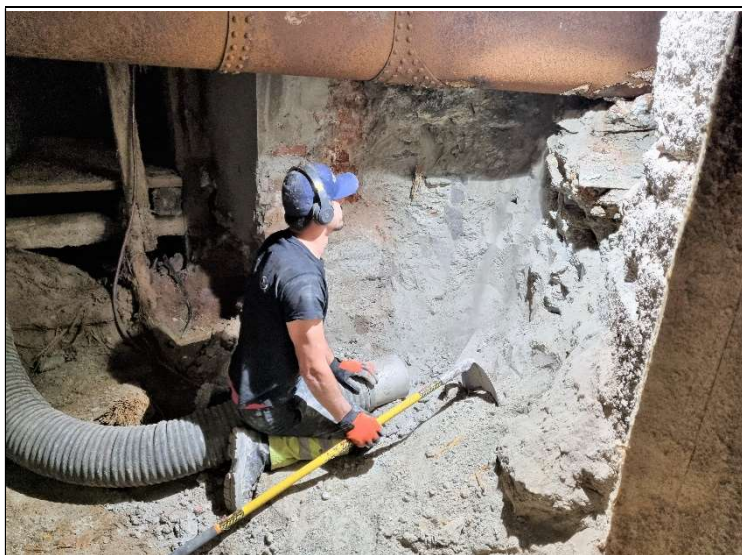
I 2022-23 ble det gjennomført et prosjekt med sanering av forurensede masser på Klevfos. (se egen rapport)

På dette bildet fra 22 juni 2022 er saltinfiserte masser som ligger mot og inntil fundamentene på vei til å fjernes.

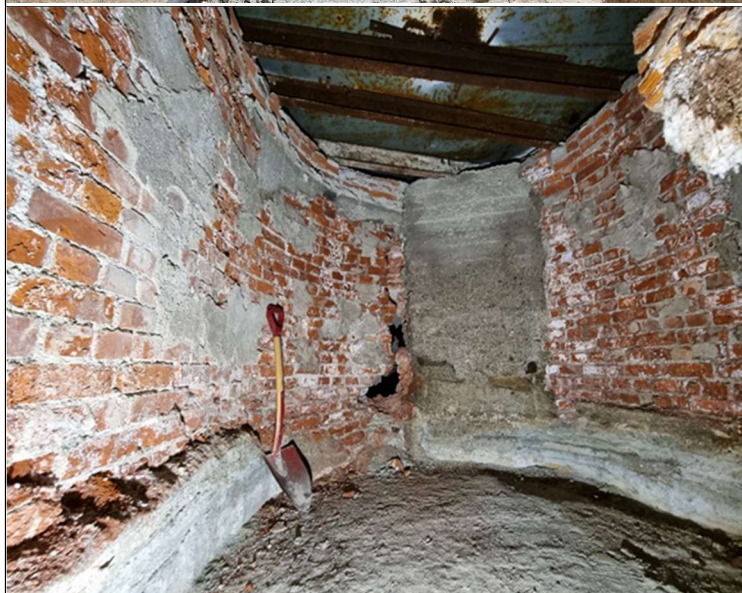
Etter fjerning av saltinnfiserte masser rundt mikseritank-fundamentene sommeren 2022 ble det avdekket betydelige forvitningskader i murverket.

Årsaken til skadene er salt som trekker inn i fundamentene fra saltinnfiserte masser som ligger inntil fundamentene. Fukt fra grunnen løser opp saltene. Det oppløste saltet trekker kapillært inn i fundamentets murverk, når fukten fordampes krystalliseres saltet. Når saltet krystalliseres, øker det i volum og sprenger i stykker murverket.

Skadene er såpass store at det kan være en viss fare for kollaps av fundamenter. Faren for kollaps er kritisk med tanke på personsikkerhet samt at det vil kunne føre til at mikseritanken velter og gir store skader på omkringliggende bygninger og installasjoner.

Bilde fra under tank sør. Fjerningen av massene avdekket store forvitringsskader på fundamentene. Skadene er så store at det vurderes til at det er en viss fare for kollaps i fundamentene. Kollaps vil kunne føre til at mikseritankene kan velte og rive med seg større eller mindre deler av bygget. En løsning med en sikringskonstruksjon i stål ble løsningen på situasjonen.

Mikseritankene sikres ved å sette en enkel støttekonstruksjon av stål oppunder dragerne som i dag bærer tanken. En slik konstruksjon vil sikre tankene fra å falle ned slik at en kan utføre reparasjonsmuring på fundamentene. En kan også velge å la sikringskonstruksjonen stå og la murfundamentene stå urørt slik at fundamentenes kunnskapsverdi beholdes i størst mulig grad. Konstruksjonen vil kun være synlig hvis en tar seg ned under tankene. Det kreves ingen inngrep i kulturminnet for å få den på plass og den er 100% reversibel. Konstruksjonen boltes og skrus slik at en unngår bruk av sveiseutstyr inne i fabrikken og konstruksjonen blir dermed også demonterbar uten bruk av brannfarlig verktøy.

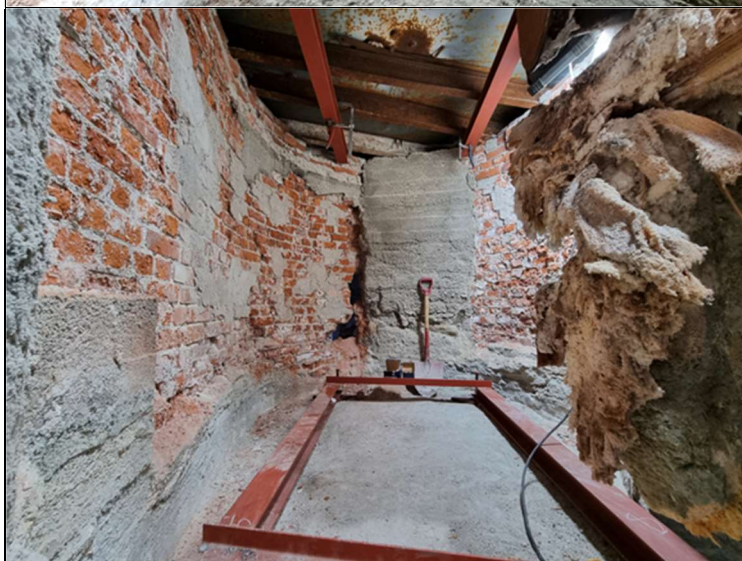
Bilde fra under tank sør. Her er sikringskonstruksjonens bunnramme på plass og toppramma er på vei til å monteres.

Sikringskonstruksjon for de to mikseritankene ble produsert og montert av Illseng Maskin A/S i uke 10 og 11 2023. Konstruksjonen består av ei toppramme og ei bunnramme av jernbjelker HEA 100. De to rammene er bundet sammen av hjørnestolper og skråstivere av vinkeljern. På grunn av brannfare ved sveising og for lette eventuell demontering er alle forbindelser boltet. Nedre ramme har i hvert hjørne kraftige bolter med trapesgjenger slik at hele konstruksjonen kan løftes og senkes. Boltene står ned på et platefundament av 10 mm jernplater. Konstruksjonen ble justert med hjørneboltene slik at vekten av tankene ble overført fra det skadde murfundamentet og over på den nye sikringskonstruksjonen. Dermed er tankene sikret fra å falle ned eller velte, murfundamentet bærer kun sin egen vekt og kan om ønskelig repareres
