# Notat om prinsipper for vindusvedlikehold, Klevfos industrimuseum.

Notatet er utarbeidet av kulturminnehåndverker Arild Teppen sept. 2021

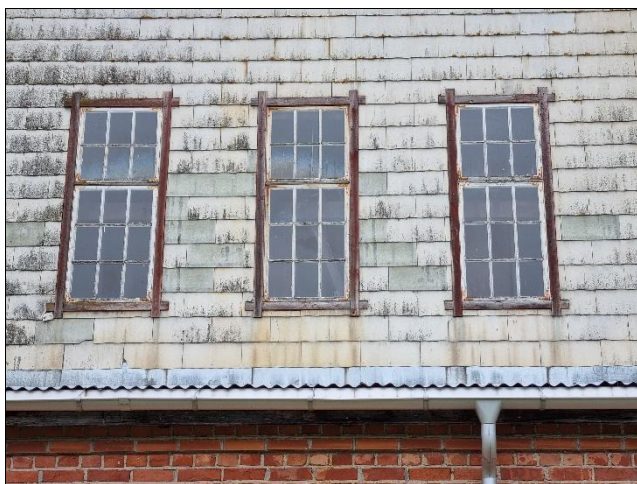
Østsiden av Sodahuset fikk et større tilbygg i 1956. I dette tilbygget ble det benyttet trevinduer.

Trevinduene i sodahuset er alle 14 av likt format med 6 ruter i en øvre ramme og 9 ruter i nedre ramme. Hver rute har et falsmål på 26,2x40,2. Vinduene har enkelt glass, men har kittfals både utvendig og innvendig slik at det ville vært mulig med dobbelt glass. Alle med unntak av 2 vinduer har faste karmers, på de to unntakene er øvre ramme topphengslet slik at det er mulig å sette det i luftstilling. Alle glass ser ut til å være av typen float glass, disse var jo på markedet på 1950 tallet så det er mulig at vinduene hatt dette fra begynnelsen, men de kan også være et resultat av omfattende utskiftninger i tidlig museumstid. Glassene er festet med trekantstift, kittet med linoljekitt og malt med hvit linoljemaling i første strøk.

- Treverk males med hvit linoljemaling av anerkjent type som inneholder minimum 20% zinkhvit.
- Ved utskifting av glass benyttes vanlig floatglass.
- Trekantstiftene forteller om den teknologiske utviklingen i vindusindustrien og bør så langt det lar seg gjøre gjenbrukes. (i dette tilfellet forteller de muligens at de allerede i 1956 hadde tatt i bruk stiftepistoler i vindusproduksjonen, fjernes stiftene fjernes denne kunnskapen. Det er også mulig at glasstiftene stammer fra en seinere reparasjon)
- Glass kittes inn med linoljekitt på tradisjonell måte.
- Falser males med linoljemaling før kitting.
- Nytt kitt overmales, husk maling 1-2mm inn på glasset.

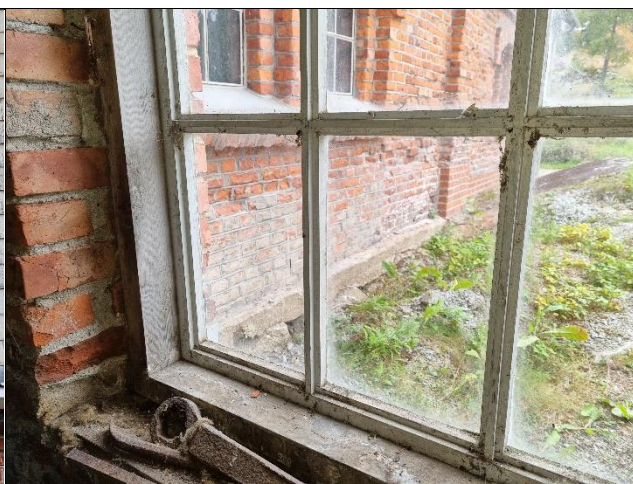
Trevindu sett fra innsiden viser opprinnelig hvit maling og falser med mulighet for 2 lag glass.

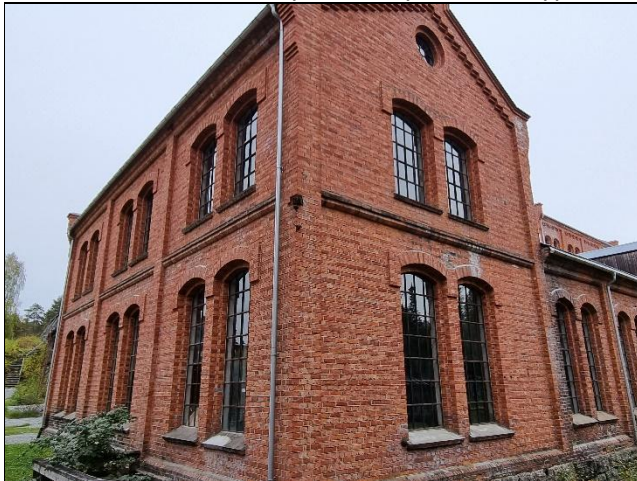
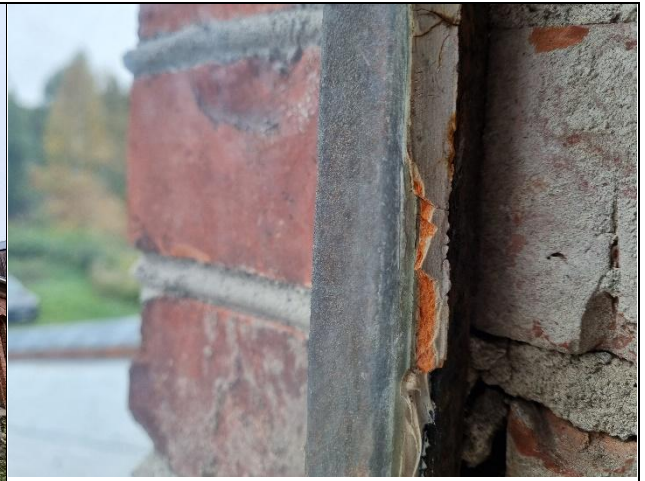
Støpejernsvinduer i sorter og pakksal fra 1910.

Støpejernsvinduene forekommer i en rekke formater, nærmere bestemt 17. De fleste vinduene er likevel ensartet av type og har buet overstykket og 3 ruter i bredden, mens antall ruter i høyden varierer fra 2 til 8. Enkelte vinduer brukt som overlys over dører har flere ruter i bredden, men samme buede overstykket. Det finnes også eksempler på helt rektangulære vinduer. (Se tegninger for fullstendig oversikt) Mange vinduer har et felt midt på som er hengslet slik at den delen av vinduet kan åpnes. Glassene er opprinnelig kittet med linoljekitt, mange steder ser det ut til at kittet er innblandet blymønje. Ifølge malingskonservator Jon Brenne var dette vanlig på jernvinduer. Blymønje og blyhvitt har også den egenskap at de gjør kittet beinhardt. Jernet på vinduene er i dag uten overflatebehandling, det er heller ikke noen synlige rester etter overflatebehandling. Glasset i disse vinduene har opprinnelig taffelglass eller støpte trådglass. (til gjenoppbyggingen etter brannen ble det bestilt 2500 ruter i vanlig glass (taffelglass) og 400 ruter trådglass) Mye glass er skiftet oppgjennom og det er da benyttet både maskinglass og floatglass til dette. Ved utskiftinger gjort i museumstiden er det mye av benyttet ulike typer silikonkitt.

Vinduene til nybygget etter brannen i 1909 ble levert av Ådalsbruk jernstøperi. Vinduene er av forskjellige størrelser, men glasstørrelsen er stort sett den samme.

På støpejernsvinduene finner en mye av kitt med en kjerne av blymønje og et lag maling/kittvelling utenpå. En antar at dette er den opprinnelige metoden for innkitting av glass i støpejernsvinduene.

- Kitt. Opprinnelig kitt inneholder blymønje i kjernen og har et tynt lag maling eller kittvelling utenpå kitt og mellom kitt og glass. Det er usikkert hvordan en har fått dette tynne maling/kittvellingslaget mellom kitt og glass, men vi antar at blymønjekittet etter en tid har fått en glippe mot glasset og at en da har malt over kittet slik at maling/kittvelling har trengt ned i den glippen. I utgangspunktet bør en erstatte likt mot likt, men blymønje er i dag forbudt å bruke så dette lar seg ikke gjøre. Det brukes derfor vanlig linoljekitt ved reparasjoner. For å bevare kunnskapen om bruk av blymønje bør en spare alle rester av blymønjekitt dersom dette sitter godt fast.

- Overflatebehandling. Det er i dag få eller ingen spor etter overflatebehandling av jernet. Vinduene er i dag moderat angrepet av rust og rustfargen bygger opp under inntrykket av autentisitet. Vi anser behov for rustbeskyttelse som liten og at en overflatebehandling vil forringe opplevelsesverdien av bygget. Det utføres derfor ingen overflatebehandling. Ved innkitting av nytt glass bør en bruke ren kokt linolje i kittfalsen for å få bedre vedheft mellom kitt og jern.
