## 2025 Sluttrapport rydding av vegetasjon og torv over mesakalkhauger på Klevfos Industrimuseum

**Objekt:** Mesakalkhauger

**Askeladden ID:** 241190-1

**Utbedringsperiode:** 7-16 august 2025

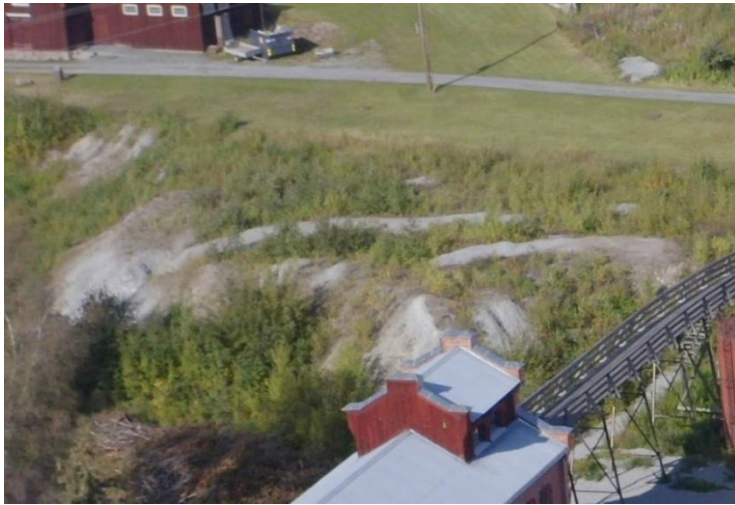
*Dronebilde av kalkhaugene fra 2021. (fotograf ukjent) Busker og trær på kalkhaugene er kappet ned et par år før bildet er tatt. Nede i venstre bildekant ses en større haug med kvist fra arbeidet.*

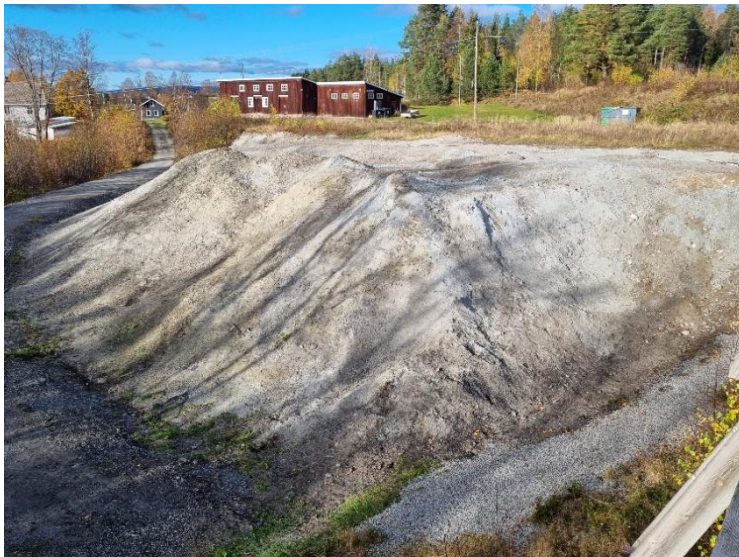
*Bilde tatt etter fjerning av busker, trær gress og torv i 2025. Siden busker og trær ble dratt opp med røttene håper vi at resultatet vil være en god del lengre enn det har gjort når de kun har blitt saget ned. I kalken nærmest fotografen ble det funnet noe kull, dette er ganske sikkert rester etter den gangen fabrikken ble fyrert med kull. På gamle bilder (Digitalt museum 0415-00692) kan en se at det ligger en stor kullhaug under brua til pakkeriet.*

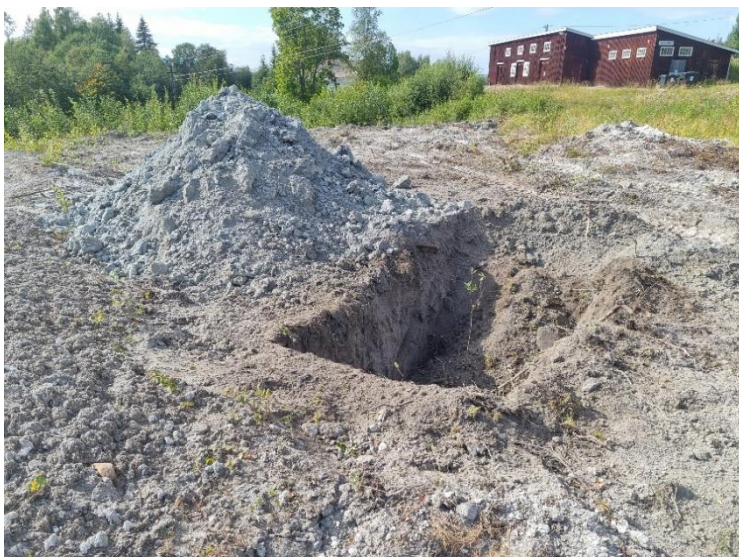
*To steder på det øvre partiet ble det gravd hull som ble fylt opp med avskrapet torv og uren kalk før den oppgravde rene kalken ble dandert på toppen.*

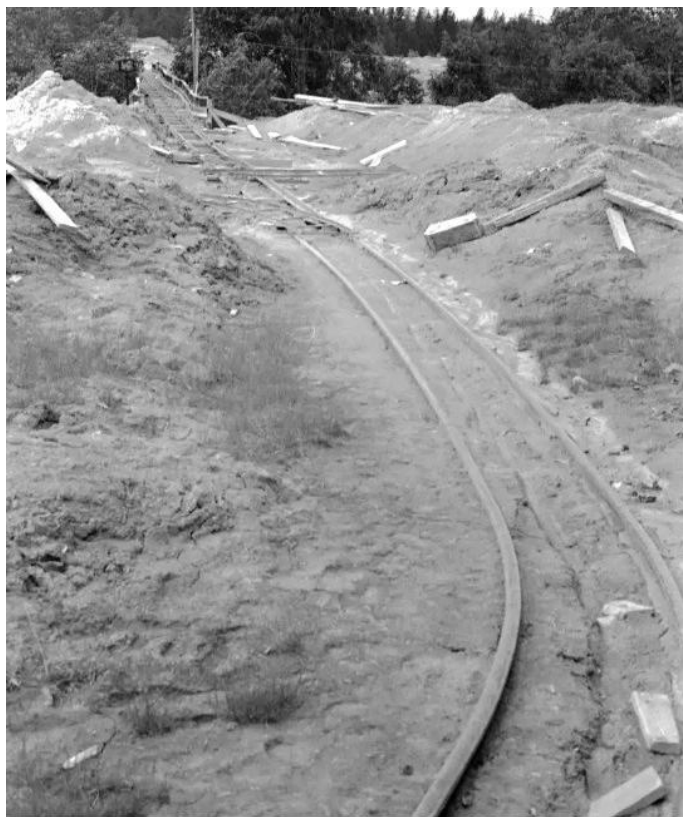
Bilde tatt av trallebane og kalkhauger i 1972 (foto: Digitalt museum JMF-CFT-0832) Brua over svartelva til deponiet på sørsiden er fremdeles intakt. Strukturen med kalkrygger langs hver side av trallebana forteller om hvordan kalken ble trillet ut og dumpet/måket av kalkvaggen langs trallebanesporet. En ser også at sporet deler seg med en sving ut mot venstre. Også i dag har kalkryggen et brudd som viser hvor dette sporet svingte ut.

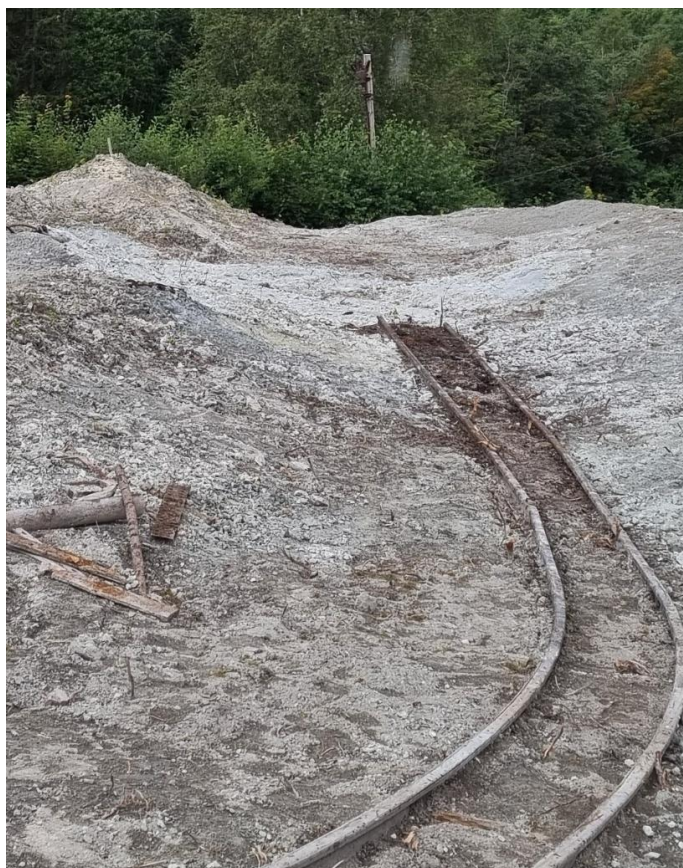
Bilde tatt etter fjerning av vegetasjon i 2025. Brua over elva er borte, men en god del av trallebana er fremdeles på plass og er nå synlig igjen for første gang på mange år. Trallebaneskinnene som ble funnet lenger vest på kalkhaugen er trolig rester etter trallebanene som lå i forlengelsen av der trallebana ender i dag. Strukturen med kalkrygger på hver side av trallebanesporet er fremdeles intakt. Når en er på plassen er det også lett å lese hvor traséen etter trallebana som svingte til venstre har gått. I venstre bildekant ses en liten ansamling av metallgjenstander som dukket opp i kalken.
