Efter Sander Rosén, Hjälpreda vid kulturhistorisk  
byggnadsinventering (Nordiska Museet 1967) \*/

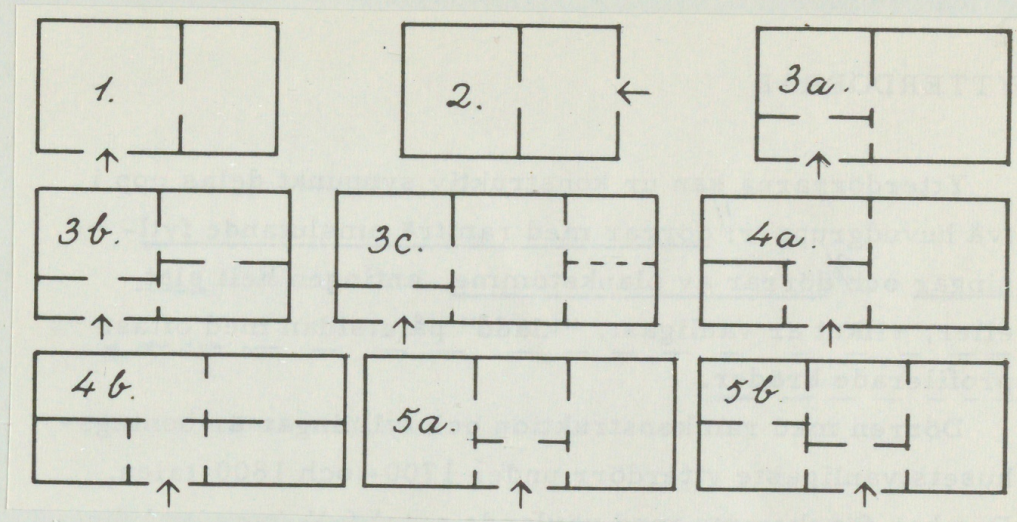
- 1- 2 Sidokammarstuga  
3- 4b Enkelstuga med olika variationer  
5 Parstuga " " "

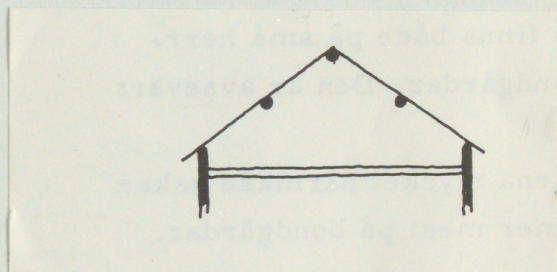
Åstak med kroppås och två sido-  
åsar. (här kallad typ. 7A )

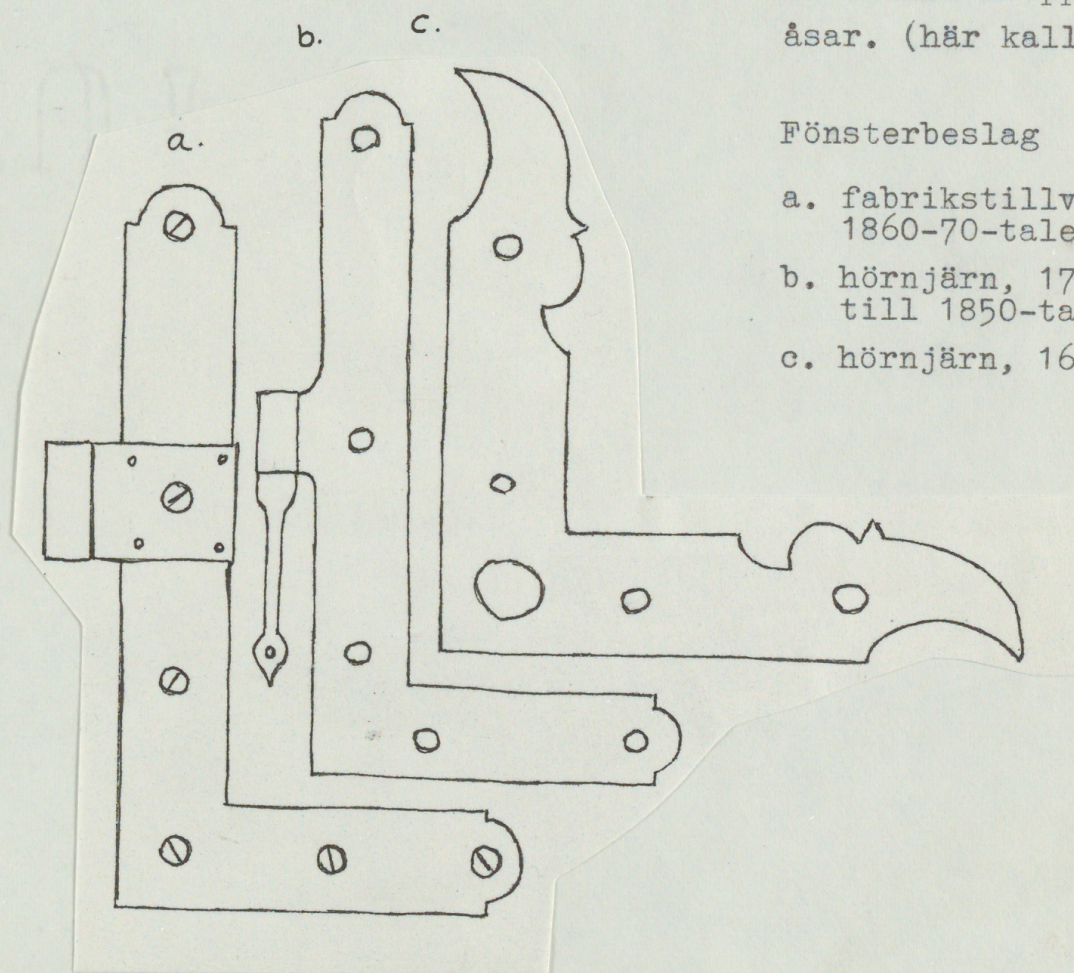
#### Fönsterbeslag

- a. fabrikstillverkat hörnjärn  
1860-70-talet  
b. hörnjärn, 1700-talets slut  
till 1850-talet  
c. hörnjärn, 1600-1700-talen
