# OSTERMALM

## BEBYGGELSEINVENTERING I GRUMS TÄRTORT

SEPTEMBER 1981

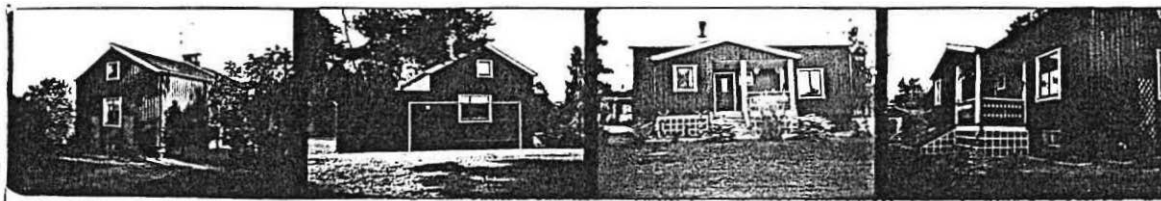
# BRÄNEGATAN 5

Gatuadress Bråneg. 5  
Stadsäga  
Byggnadsår u: 1936, garage 1975  
Ombyggnad u: 1979 ny fasad bl.a.

| Fasad | SLP, R/V |
| | ej urspr. |

Tak (skorsten) Korr., P., S., (Tg, R)...

Fönster 2L, Mp, Br

Dörrar ..... Trä, glas, Br .....  
ej urspr.

Ovrigt      Garage o; SLP, Br .....

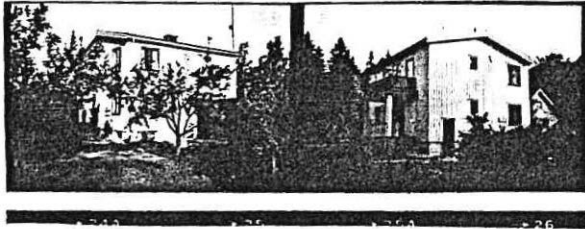
# BRÅNEGATAN 9

Gatuadress Brånegatan 9.....  
Stadsäga 36.....  
Byggnadsår 1941.....  
Ombyggnad .....

| Fasad | SLP, V |
| Tak (skorsten) | 2T, (Tg, R) |
| Dörrar | Trä, glas, Br,<br>ej urspr. |
| Övrigt | Villatomt |

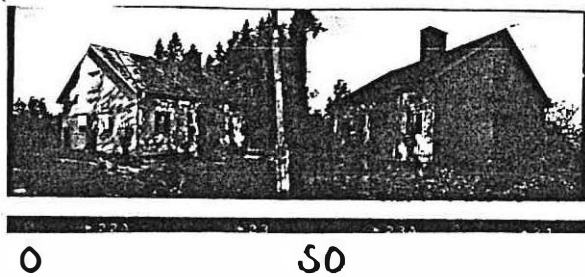
# BRÄNEGATAN 11

Gatuadress Brånegatan 11.....

Fasad SLL, lj-G.....

Tak (skorsten) 2T, (Tg, R).....

Fönster ..... 2L, Mp, Br+1L, Br.....

Övrigt Välskött villatomt med fruktträd m.m. ....

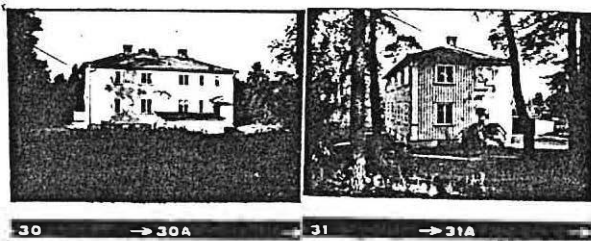
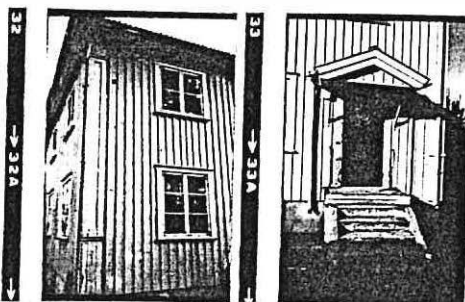
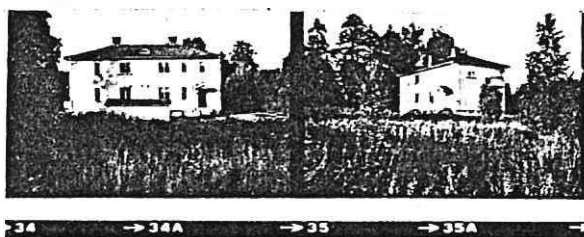
# BÄCKVÄGEN

Gatuadress . Bäckvägen (bruksbostad) .....

Byggnadsår . 1929-30 .....

Fasad . SLL, V .....

Tak (skorsten) 2T, (Tg, R) .....

Övrigt . Ligger ensamt, enda kvarvarande av en grupp med .....

likadana byggnader. Klassicerande hörnpilastrar. ....

Relativt urspr. skick undantaget de nya ytterdörrarna. ....

... Var ett av de s.k. standardhusen i Öbergshaget, ett. ....

... av de första monteringsfärdiga husen. ....

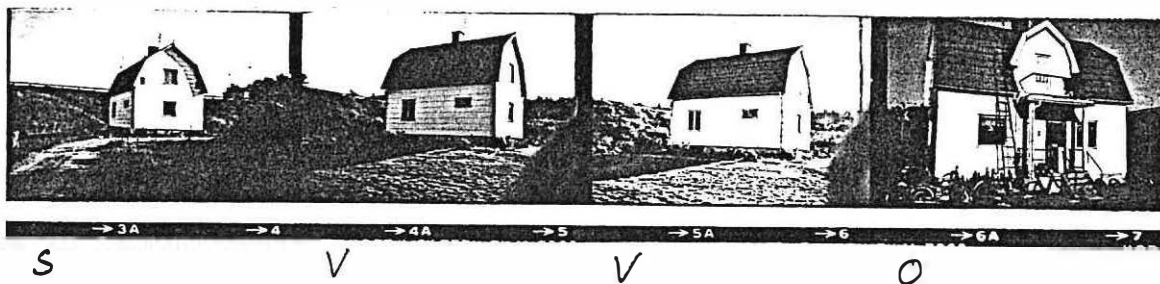
# BÄCKVÄGEN I

Gatuadress Bäckvägen 1.....

Fasad Et, V.....

Tak (skorsten) 2T (P, R).....

Fönster 1L, V.....

2L, Mp, V.....

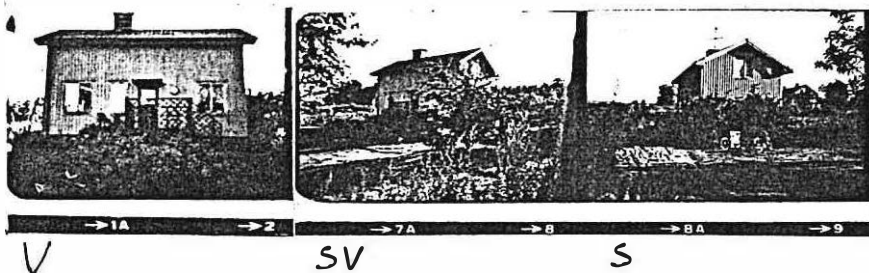
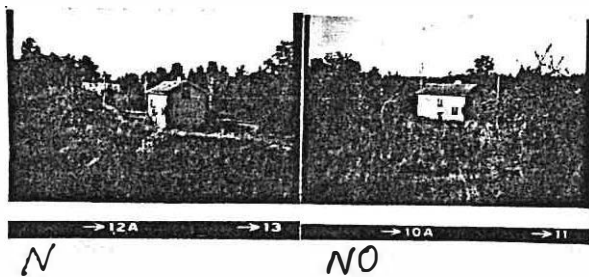
# BÄCKVÄGEN 5

Gatuadress Bäckv. 5.....

Sockel Btg, Grå .....

Fasad SLL, lj-Gö .....

Tak (skorsten) 2T, (Tg, R) .....

Fönster 2L, Mp, lj-B,  
1L, lj-B .....

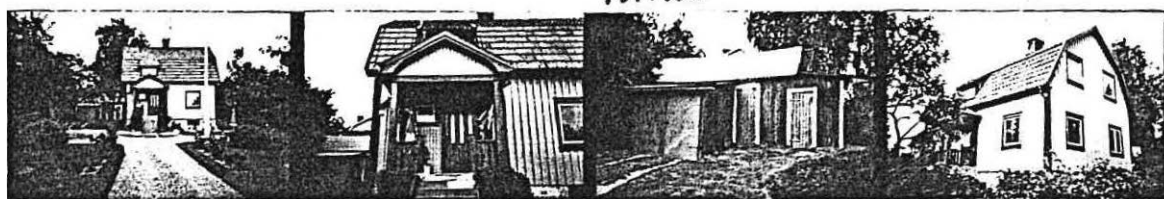
# KARLBERGSGATAN 6

Gatuadress Karlbergsg. 6.....  
Stadsäga 106.....  
Byggnadsår 1932.....  
Ombyggnad .....

Fasad SLP, G/Br SSP, FR/V.....

Tak (skorsten) 2T, (Tg, R) Papp, Grå.....

Övrigt Välskött trädgård.  
Relativt urspr. skick  
men fönsterplaceringen  
ändrad.....

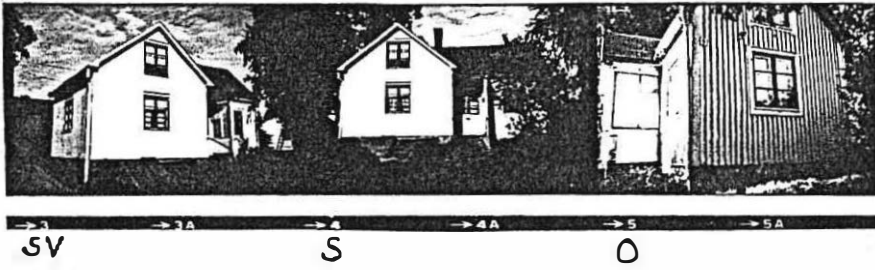
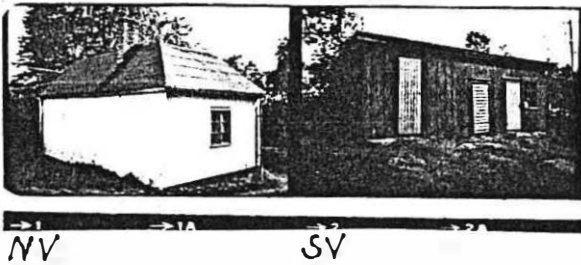
# KARLBERGSGATAN 9

Gatuadress Karlbergsg. 9.....  
Stadsäga .84.....  
Byggnadsår .1930.....  
Ombyggnad .....

| Fasad | SLL, V<br>SSP, V..... | SSP, FR..... |
| Tak (skorsten) | Papp, S..... | P, S..... |
| Övrigt | Behöver målas.<br>Tillbyggt,<br>i övrigt i urspr. skick. | |

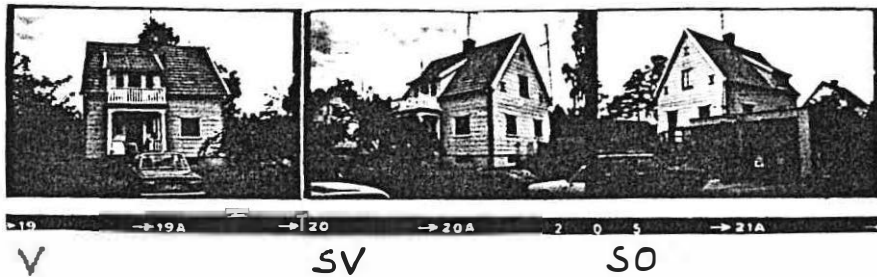
# KARLBERGSGATAN 10

Gatuadress Karlbergsg. 10.....  
Stadsäga .....  
Byggnadsår u: 1934.....  
Ombyggnad tillbyggnad 1952.....

| Fasad | Et. Grå |
| Tak (skorsten) | 2T, (P, S) |
| Övrigt | Tillbyggnad åt öster med garage och verkstad.<br>Balkong och farstukvist i relativt urspr. skick. |

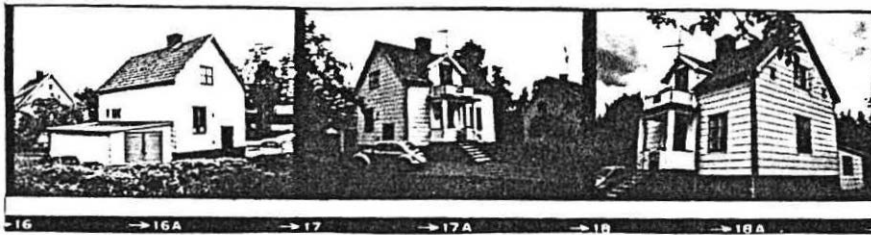
# KARLBERGSGATAN 12

Gatuadress Karlbergsg. 12.....  
Stadsäga .....  
Byggnadsår u: början 1930-talet.....  
Ombyggnad .....

| Fasad | Et, Grå | ..... |
| Tak (skorsten) | 2T, (Tg, R) | ..... |

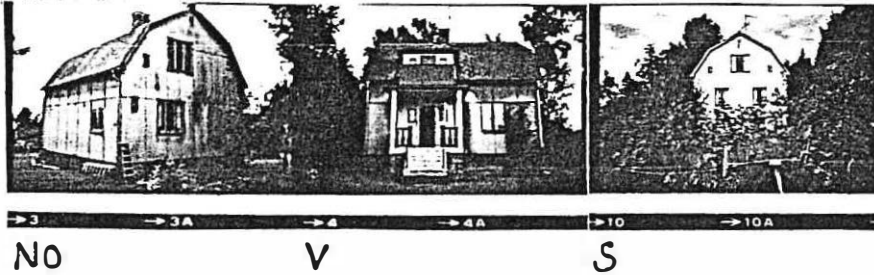
# KARLBERGSGATAN 14

Gatuadress Karlbergsg. 14.....  
Stadsäga .....  
Byggnadsår u: 1936.....  
Ombyggnad .....

| Fasad | Et., Grå .....<br>.....<br>..... |
| Tak (skorsten) | Et., Grå .....<br>..... |
| Fönster | 4L, Kp, B .....<br>3L, B, 2L, Mp, B .....<br>..... |

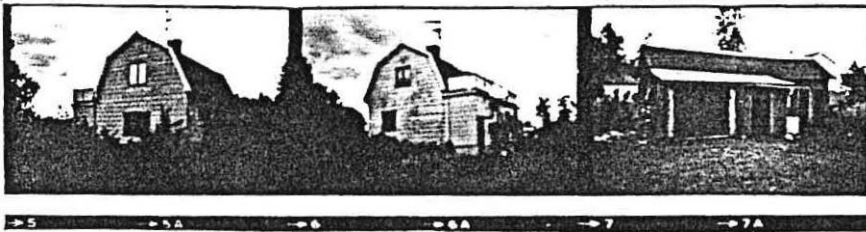
# KARLBERGSGATAN 15

Gatuadress Karlbergsg. 15.....  
Stadsäga .....  
Byggnadsår u: 1930-31.....  
Ombyggnad .....

Fasad Et, Grå .....

Tak (skorsten) 2T, (Tg, R) .....

Övrigt Trädgårdstomt .....

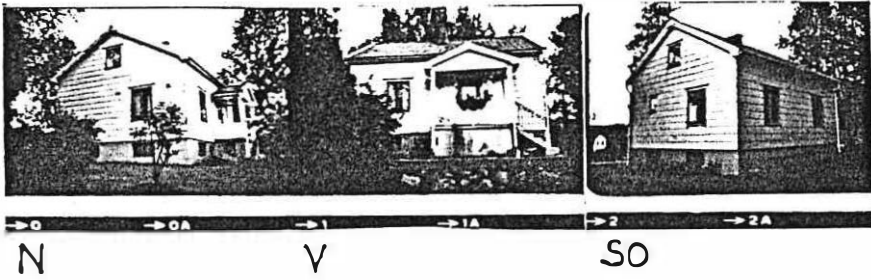
# KARLBERGSGATAN 16

Gatuadress Karlbergsg. 16.....

Fasad Et, Grå .....

Tak (skorsten) 2T, (Tg, R) .....

Övrigt Friliggande nybyggt garage på tomten. ....

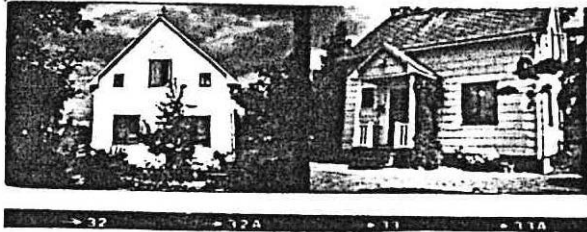
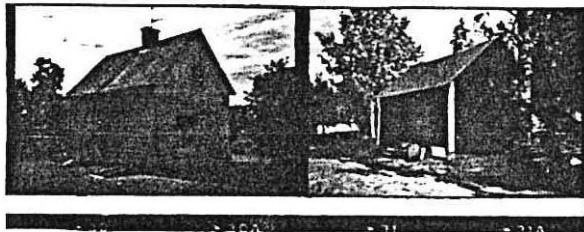
# KARLBERGSGATAN 17

Gatuadress Karlbergsg. 17.....  
Stadsäga .....  
Byggnadsår u: 1925.....  
Ombyggnad .....

| Fasad | Et, Grå ..... | PFv, FR/V ..... |
| Tak (skorsten) | Et, Grå, (Tg, R) ..... | Korr, P, S ..... |
| Övrigt | Rel. urspr. förutom eternitplattorna. .... | |

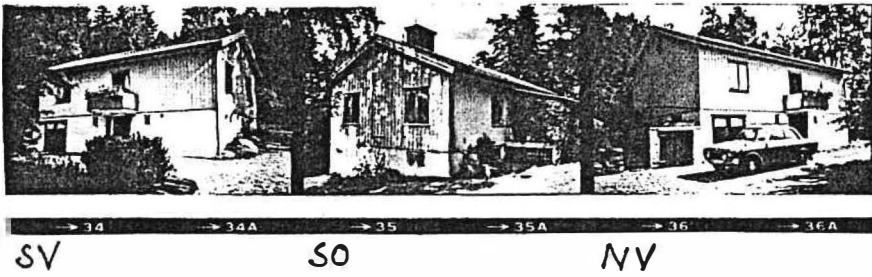
# KARLBERGSGATAN 18

Gatuadress Karlbergsg. 18.....  
Stadsäga .....  
Byggnadsår u: 1946.....  
Ombyggnad .....

Fasad SLP. V .....

Tak (skorsten) 2T. (Tg, R) .....

Övrigt I rel. urspr. skick. Garage i källaren. ....

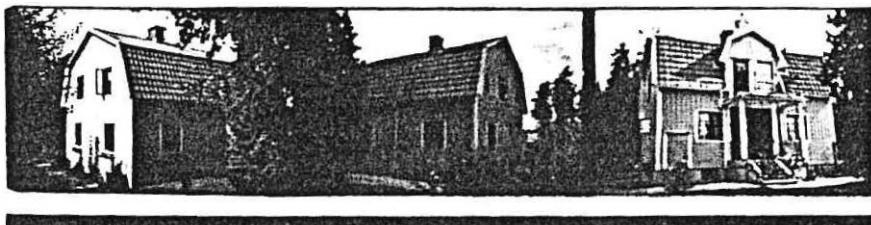
# KARLBERGSGATAN 19

Gatuadress Karlbergsg. 19.....

Fasad SLP, G.....

Tak (skorsten) 2T, (P, R).....

Övrigt På tomten även litet uthus i falu rödfärg.....

Välskött trädgård.....

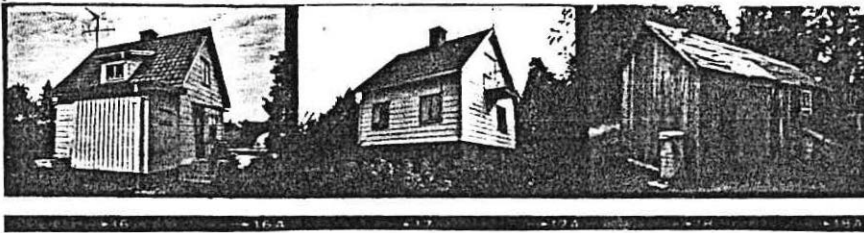
# KARLBERGSGATAN 23

Gatuadress Karlbergsgg. 23.....

| Funktion | Bost. | Förråd |
|---|---|---|
| Fasad | Et, Grå | SSP, FR |
| Tak (skorsten) | 2T, (Tg, R) | Papp, S |
| Övrigt | Tillbyggnad åt öster<br>i SLP, V. | Dåligt skick. |

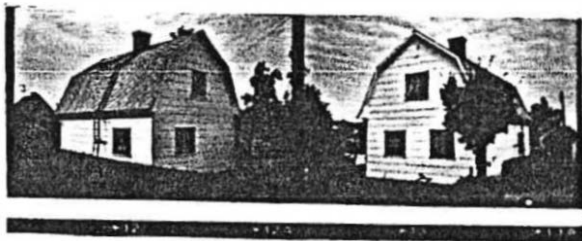
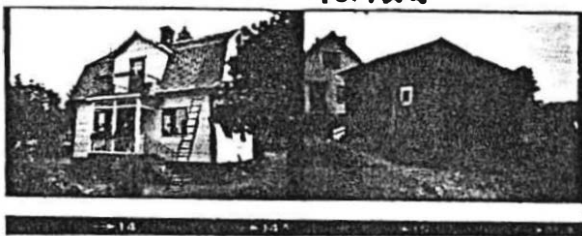
# KARLBERGSGATAN 27

Gatuadress Karlbergsg. 27.....  
Stadsäga 45.....  
Byggnadsår 1930.....  
Ombyggnad .....

| Fasad | Et, Grå | SSP, FR |
| Tak (skorsten) | Et, Grå (Tg, R) | Papp, S |
| Övrigt | Villatomt | Dåligt skick |

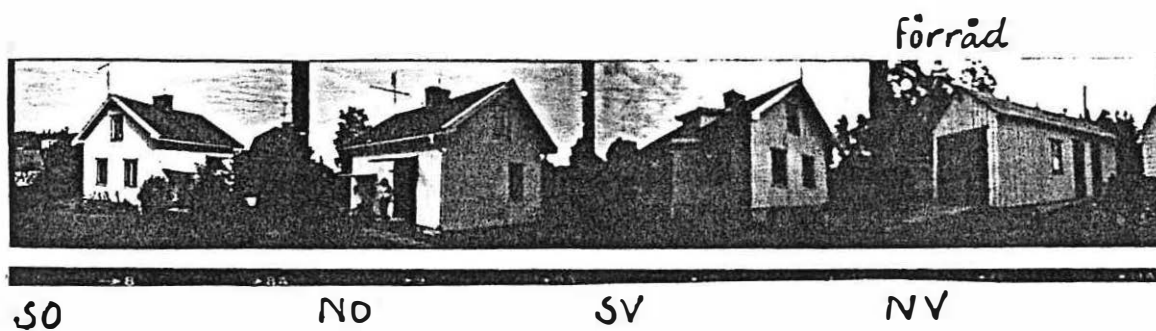
# KARLBERGSGATAN 29

Gatuadress Karlbergsg. 29.....  
Stadsäga 44.....  
Byggnadsår u: troligen under 1800-talet.....  
Ombyggnad efter 1926.....

| Fasad | SLL, lj-G | SLP, lj-G |
| Tak (skorsten) | Btg, S, (Tg, R) | Papp, S |
| Övrigt | Torp till Karlberg.<br>Hade tidigare torvtak.<br>Välskött trädgård. | |

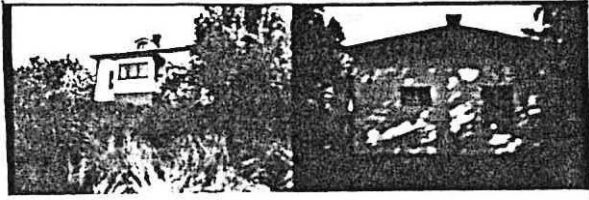
# KARLBERGSGATAN 30

Gatuadress Bråneg. 1 / Karlbergsgatan 30.....  
Stadsäga 41.....  
Byggnadsår 1935.....  
Ombyggnad .....

Fasad Et, Grå.....

Tak (skorsten) P, Korr, S, (Slät, Grå).....

Övrigt I behov av målning, vildvuxen tomt.....

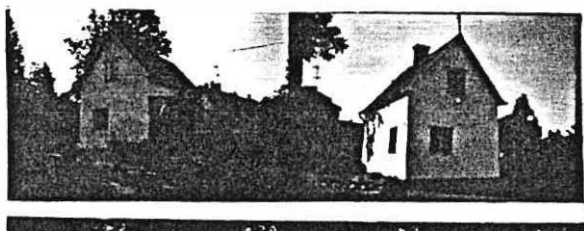
# KARLBERGSGATAN 33

Gatuadress Karlbergsg. 33.....  
Stadsäga .....  
Byggnadsår u: 1936-37.....  
Ombyggnad .....

| Fasad | SLP, V |
| Tak (skorsten) | Et, S (Tg, R) |

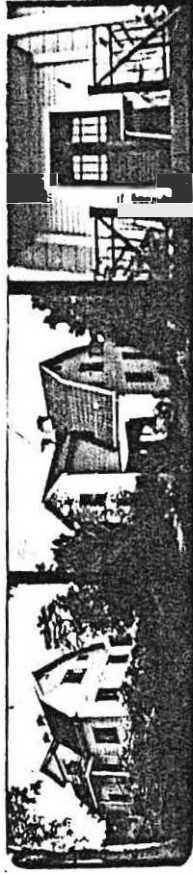
# KARLBERGSGATAN 34

Gatuadress Karlbergsg. 34.....  
Stadsäga .....  
Byggnadsår u: 1928-30.....  
Ombyggnad .....

Fasad Et, Grå .....

Tak (skorsten) Btg, Br, (Tg, R) .....

Dörrar Trä, glas, Br  
åt V. Trä, glas, R, urspr. ....

Övrigt Fin balkong och entréparti åt väster med urspr. dörr. ....

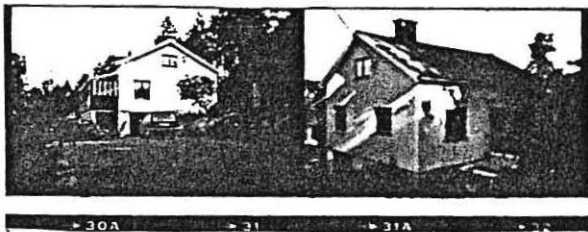
# KARLBERGSGATAN 36

Gatuadress Karlbergsg. 36.....  
Stadsäga .....  
Byggnadsår u: 1940-t.....  
Ombyggnad .....

Fasad SLP, V.....

Tak (skorsten) Btg, Br, (Tg, R).....

Övrigt Kuperad villatomt. Påbyggd balkong åt väster.....  
Garage i källaren.....

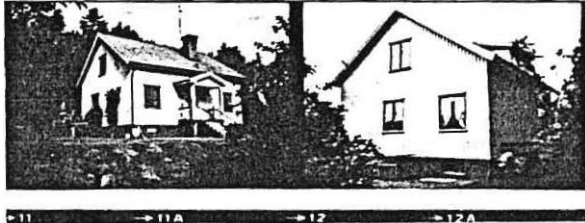
# KOLAREGATAN 3

Gatuadress Kolaregatan 3.....  
Stadsäga 96.....  
Byggnadsår 1945.....  
Ombyggnad .....

Fasad SLL, lj-Gö.....

Tak (skorsten) 2T, (Tg, R).....

Övrigt I relativt urspr. skick. Trädgårdstomt.....

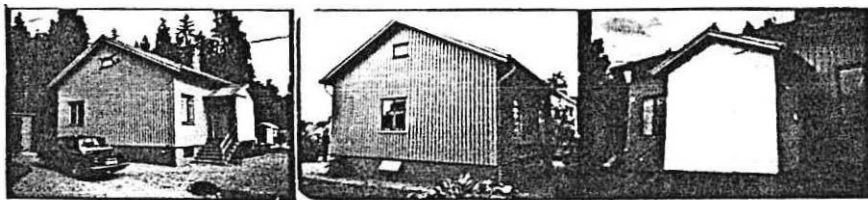
# KOLAREGATAN 5

Gatuadress Kolaregatan 5.....  
Stadsäga 97.....  
Byggnadsår 1945.....  
Ombyggnad .....

Fasad SLP, G.....

Tak (skorsten) 2T, (Tg, R).....

Övrigt Trädgårdstomt, störande plast på farstuvisten i övrigt  
i relativt urspr. skick.....

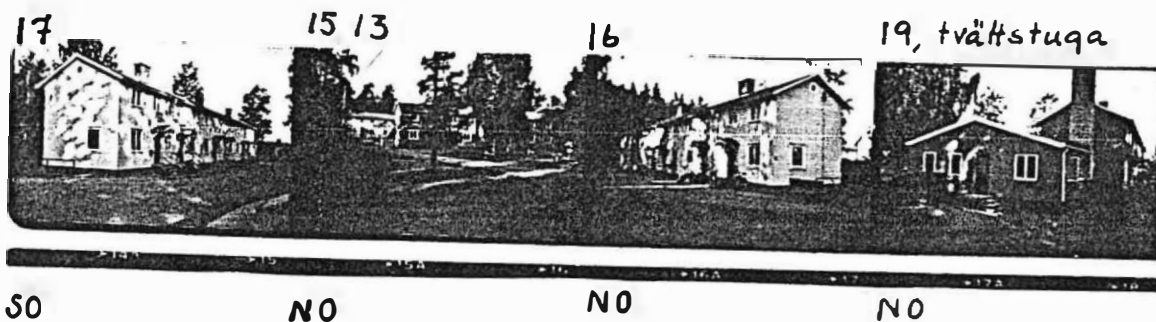
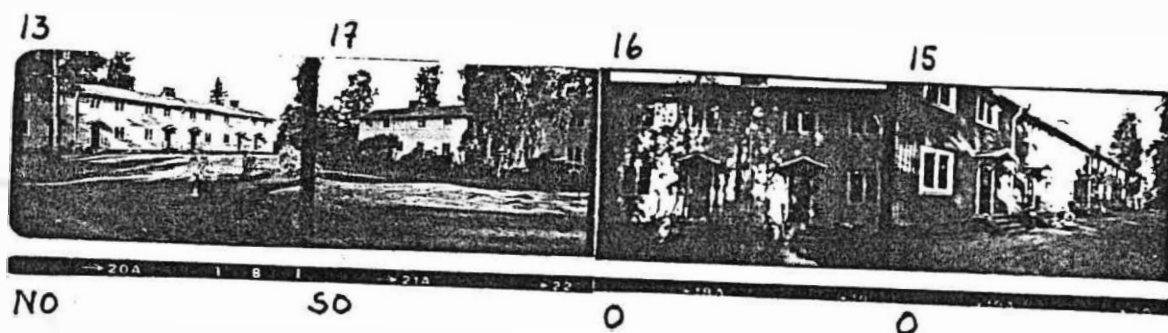
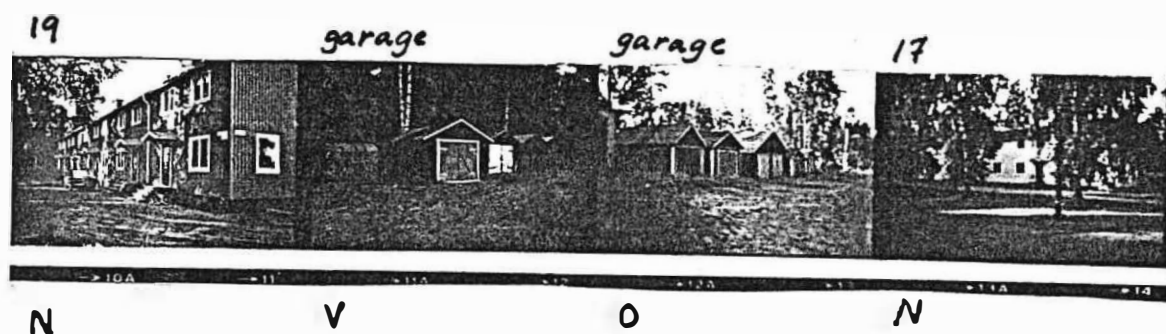
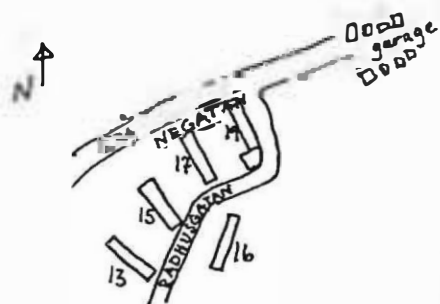
# RADHUSGATAN 13, 15, 16, 17, 19

Gatuadress Radhusgatan 13.....  
Stadsäga 34.....  
Byggnadsår 1946..... (Billeruds AB)  
Ombyggnad .....

| Fasad | SLL, lj-G/V..... |
| Tak (skorsten) | 2T. (Tg, R)..... |

Övrigt Gott skick. Ingår i en grupp med 5 radhuslänger.  
Alla hus är nära nog identiska, endast färgsättningen  
varierar. Uteplatser på baksidan. Vackert högt läge  
intill ett skogsområde.

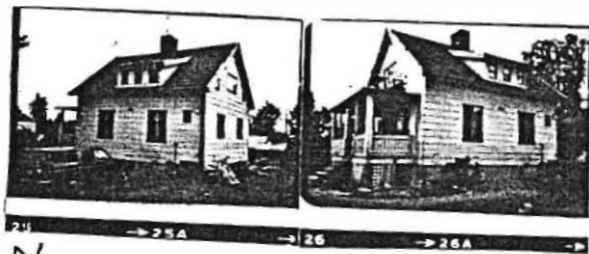
# TEGELGATAN 6

| Övrigt | I behov av upprustning<br>I relativt ursprungligt skick förutom fasadbeklädnaden |

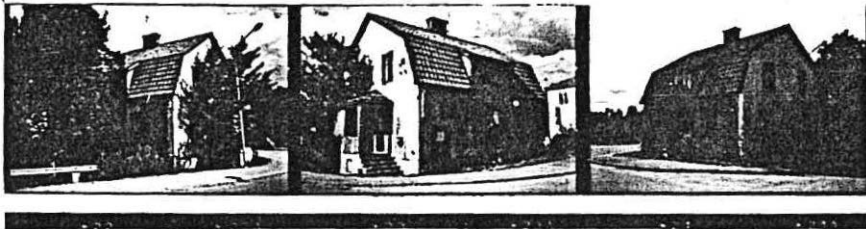
# " ÖBERGSGATAN 7

| Övrigt | .....I mycket dåligt skick ; putsskador<br>.....Den ursprungliga karaktären bevarad..... |

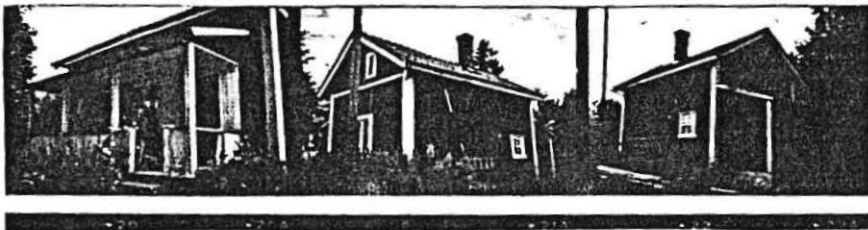
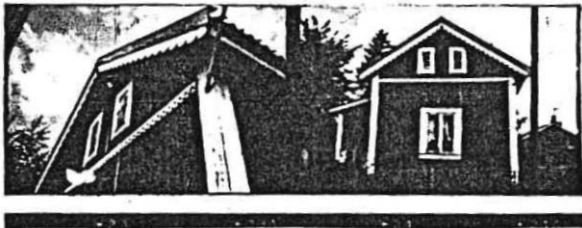
ÖBERGSGATAN 26 (uthus)

Övrigt ..... Imycket dåligt skick .....  
..... Snickarglädje .....  
..... byggt som tillfällig bostad när huvudbyggnaden uppför .....  
.....  
.....  
.....
