## BEBYGGELSEINVENTERING I GRUMS TÄRTORT

SEPTEMBER 1981

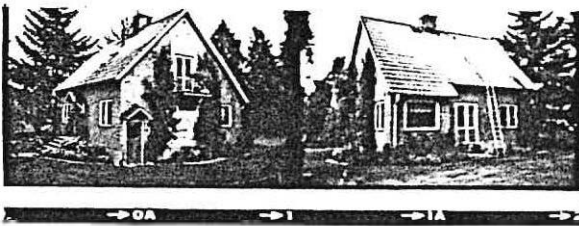
# SKOGSGATAN 6

Fasad Tg, R  
mönstrat tegel.....

Tak (skorsten) 1T, (Tg, R).....

Övrigt Mycket välbevarat. Fina små tak över dörrarna..

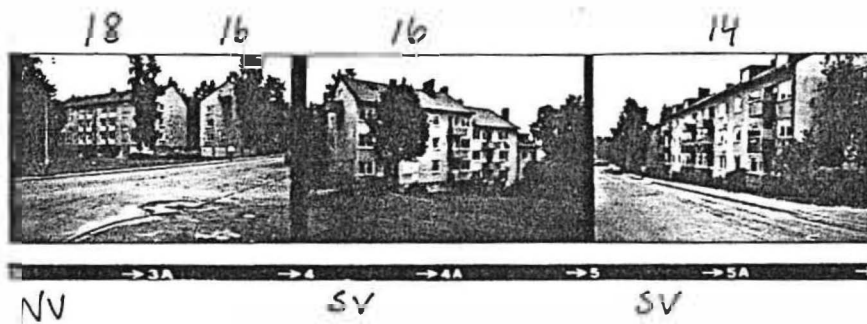
# SOLBERGSGATAN

Gatuadress Solbergsg. 6, 10, 11, 12, 14, 6, 18, 20  
Stadsäga 558 BK, 574 B, 558 CB  
Byggnadsår 1952 ark. Havstad, Lindell 1957 ark. Havstad, Hallström,  
Lindell.  
Ombyggnad

| Fasad | Slät, lj-Bg el lj-G<br>el lj-Rosa el lj-Grå |

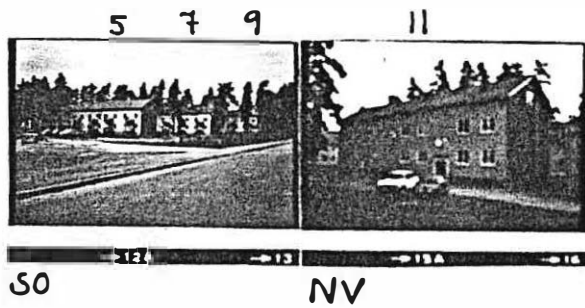
TALLGATAN 5, 7, 9, 11, 13

| Fasad | SLL, V, lj-G, el Grå<br>gavlarna i P, R el G |

Övrigt Relativt välbevarade, men den röda eller gula plåten  
på gavlarna är mycket dominerande.

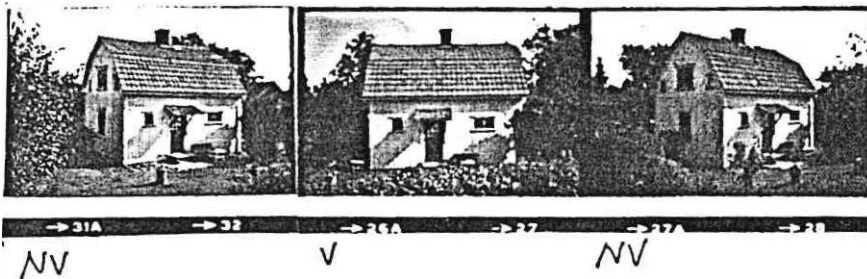
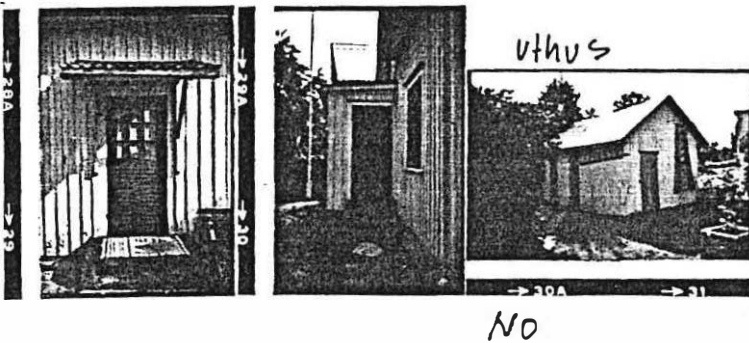
# TRÄDGÅRDSGATAN 12

| Fasad | SLP, V ..... | SLL, V ..... |
| Övrigt | Dåligt skick, men med urspr. karaktär, undantaget<br>tillbyggn. på baks. .... | |

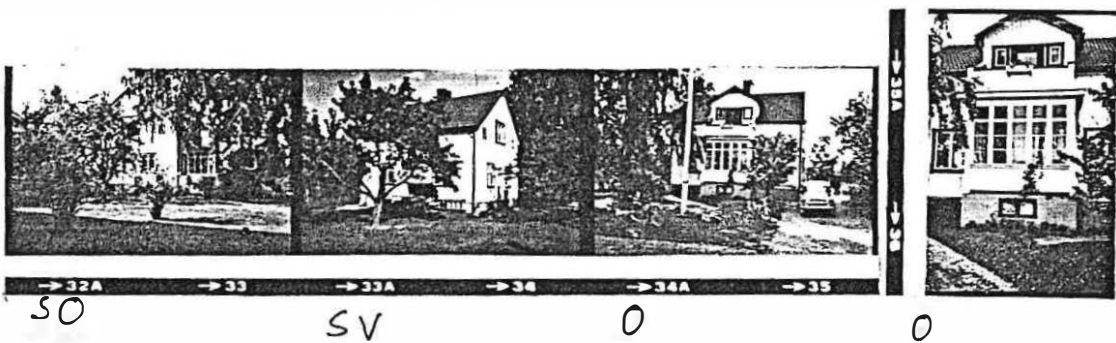
# TRÄDGÅRDSGATAN 13

Fasad SLL, V/Br.....

Övrigt Fin glasveranda, relativt urspr. karaktär.....

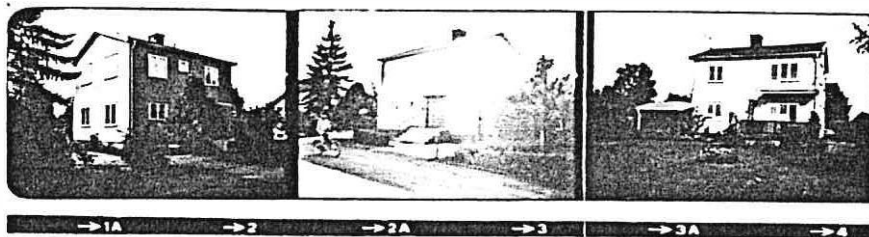
# TRÄDGÅRDSGATAN 25

Fasad SLL, G/V .....

Övrigt Fin enkel funkis-villa med träpanel. Tillbyggt garage. ....

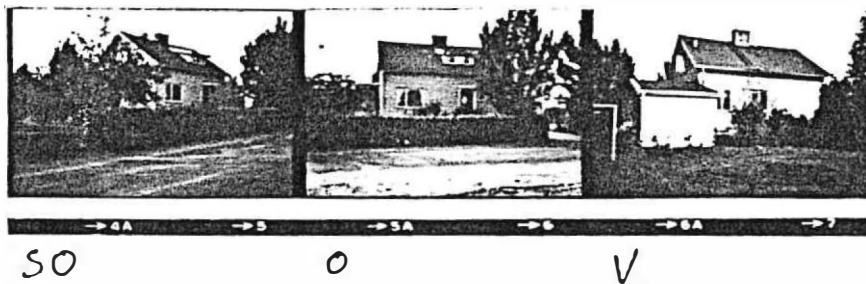
# TRÄDGÅRDSGATAN 27

Fasad SLL, lj-Gö .....

Övrigt Tillbyggt garage .....

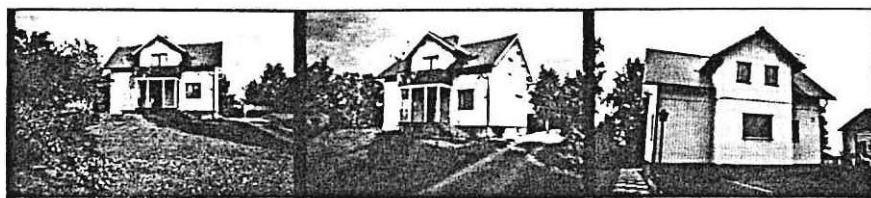
# TRÄDGÅRDSGATAN 30

Fasad .....P, V.....

Övrigt .....U: Det äldsta huset i området, .....  
.....Förändrat med nytt tak- och fasadmateriäl, nya fönster. ....  
.....Förfallet uthus på tomten. ....

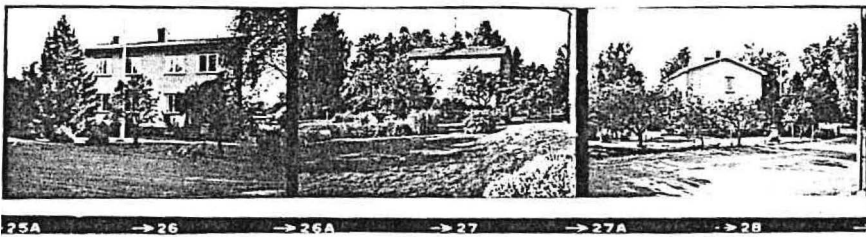
TRÄDGÅRDS GATAN 33

Fasad SLP, lj-Grå.....

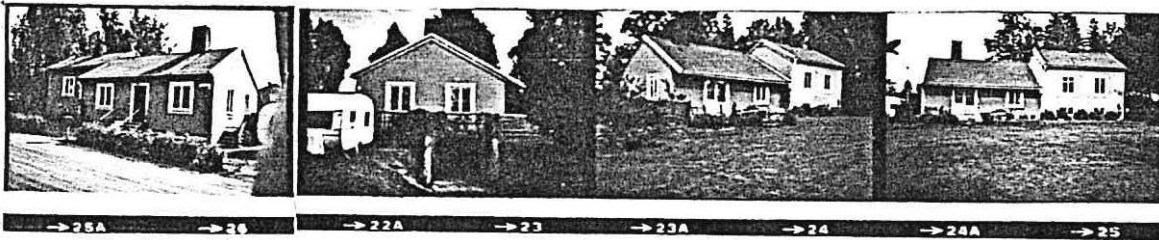
# TRÄDGÅRDSGATAN 35

Fasad Slät, Rosa/V.....  
.....  
.....

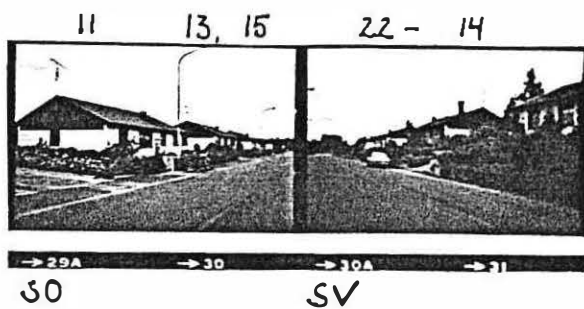
# TULPANVÄGEN<sup>11</sup>

Fasad ...Kalksandsten V,  
Gavelparti, SLP, Br.....

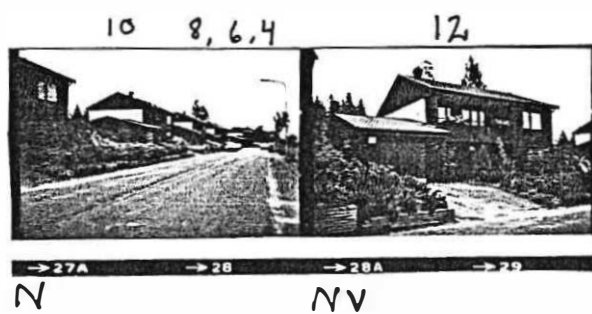
# TULPANVÄGEN

Fasad .....SLP, Br el R .....  
.....Kortsidan kalksten, .....  
.....V, SLP, Br el R .....

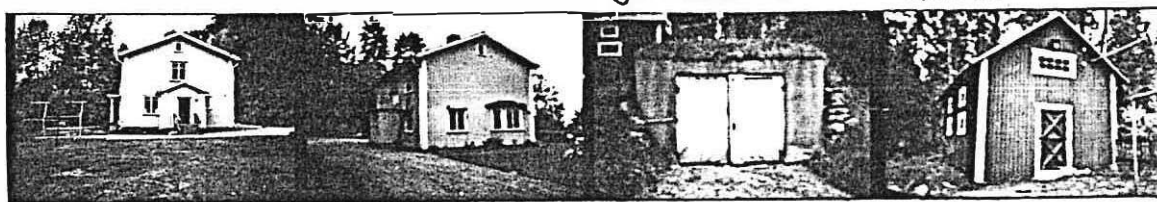
# TÖMTEBACKEN 1

Fasad SLP, lj-Grå/V SLL, FR/V

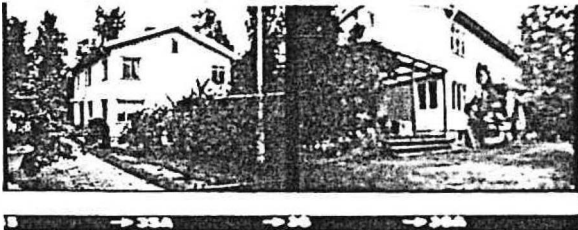
# " TÖMTEBACKEN 4

| Fasad | SLP, V |
| Övrigt | Uppförd av Billerud AB, nu privatägt. |

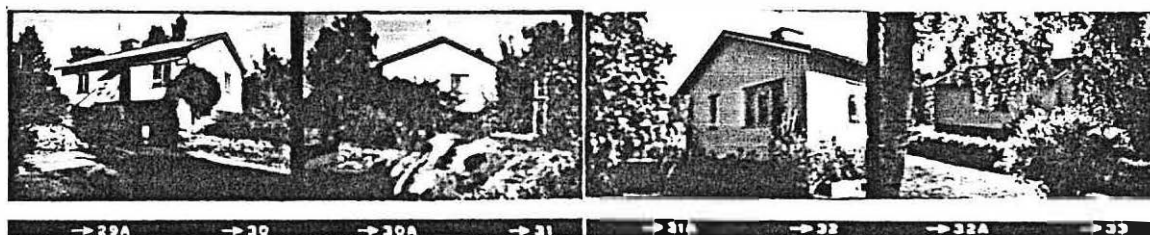
# VINKELGATAN 14

Fasad SLL, G/Br.....

Övrigt Urspr. enkel egnahemsvilla. Ytterligare några finns på  
Vinkelg. nr 15 och nr 7.

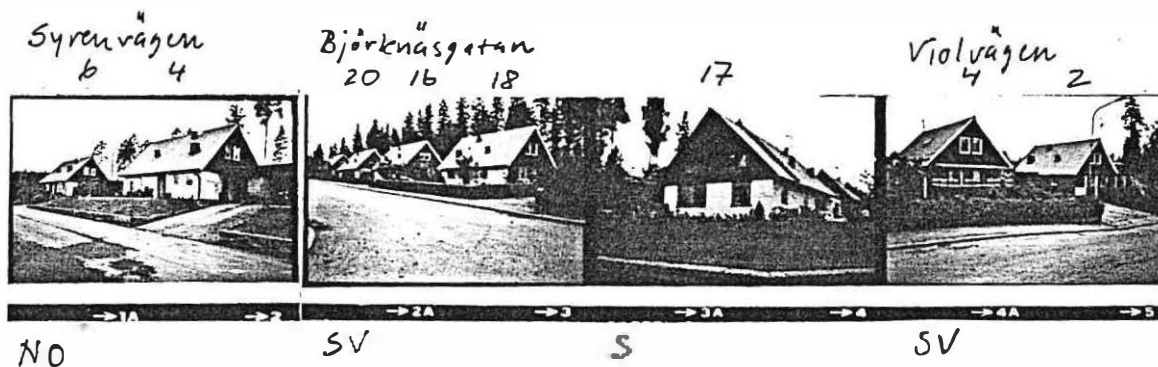
11  
VIOLVÄGEN m. fl.

Fasad Kalksandsten, V el Tg, R.....  
SLP, Br el SLP, Gö.....  
el SLP, V el SLP, R.....

Övrigt Enhetligt småhusområde, dock redan vissa tillbyggnader  
t.ex. Björknäsg. 17.  
.....  
.....  
.....  
.....  
.....

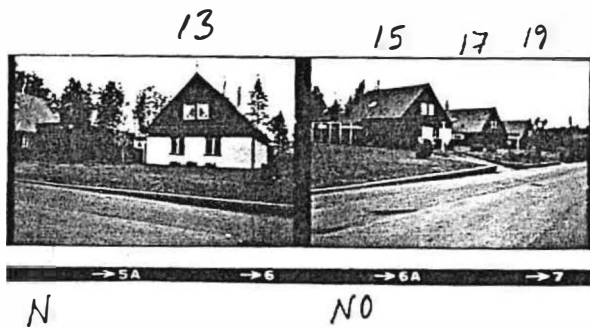
11  
V10LVÄGEN 16-32, 13-19

| Fasad | Kalksandsten, V<br>SLP, Br el Gö |

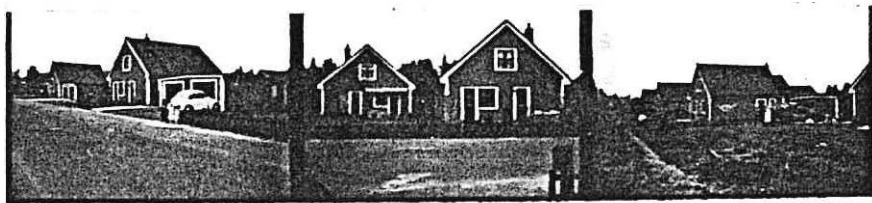
# VITMOSSAVÄGEN<sup>11</sup>

Övrigt                      Enhetlig småhusbebyggelse.

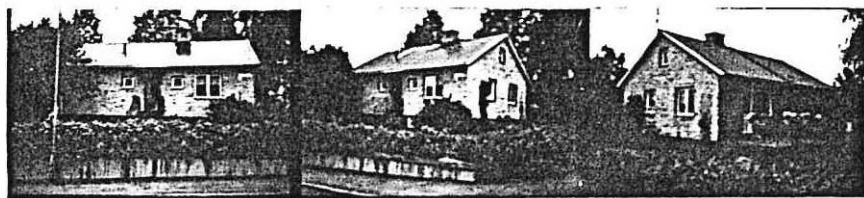
"  
VÄRMLANDSGATAN 2

| Fasad | Tg, G |
| Övrigt | u: Takbeläggning ej urspr. tidigare tegel. |

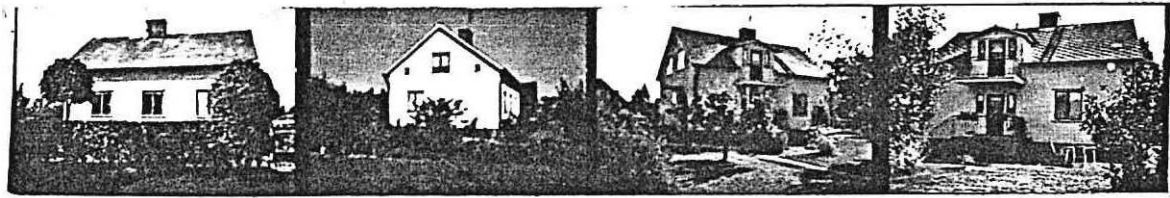
# VÄSTRA GÄRDESGATAN 11

| Fasad | SLÄ. V. .... |
| Övrigt | I urspr. skick. u: Det första huset i området. .... |

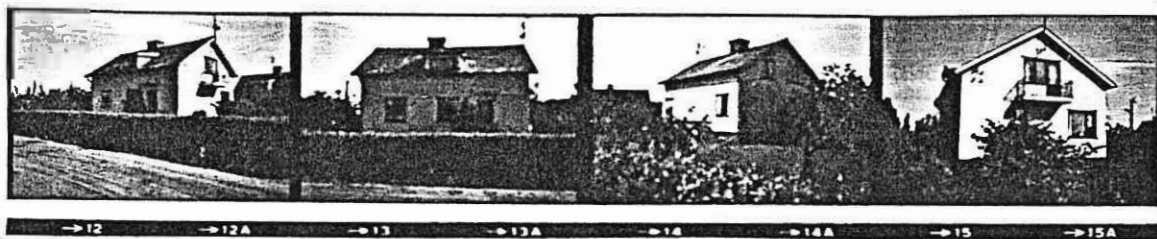
# VÄSTRA GÄRDES GATAN 14

Fasad SLL, G-V.....  
.....  
.....

Övrigt Urspr. skick. u: Ett av de fyra-fem första husen i  
området.....  
.....  
.....  
.....  
.....  
.....

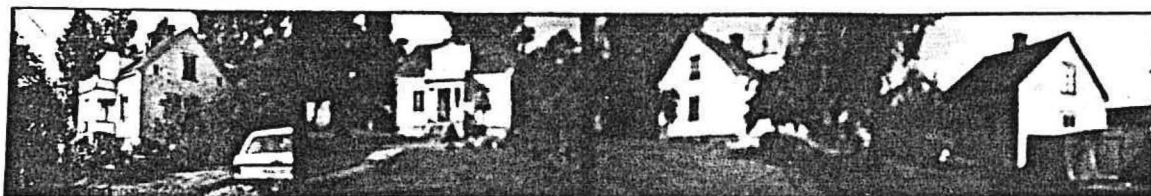
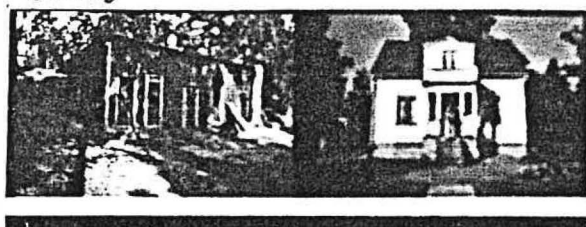
# ÅSGATAN 3

| Fasad | SSP, V | SSP, FR |
| Övrigt | ...Acc.. skick, behöver.....Dåligt skick.....<br>...målas.. Ingår i räcka med.....<br>...äldre trähus längs Åsg.....<br>.....<br>.....<br>.....<br>..... | |

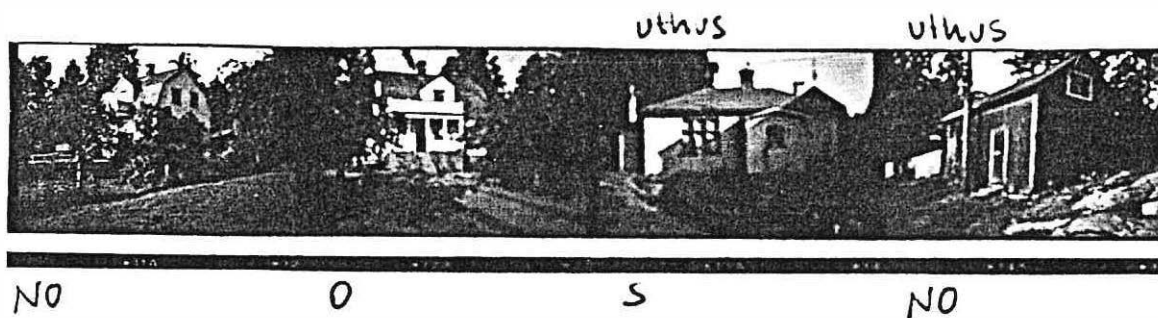
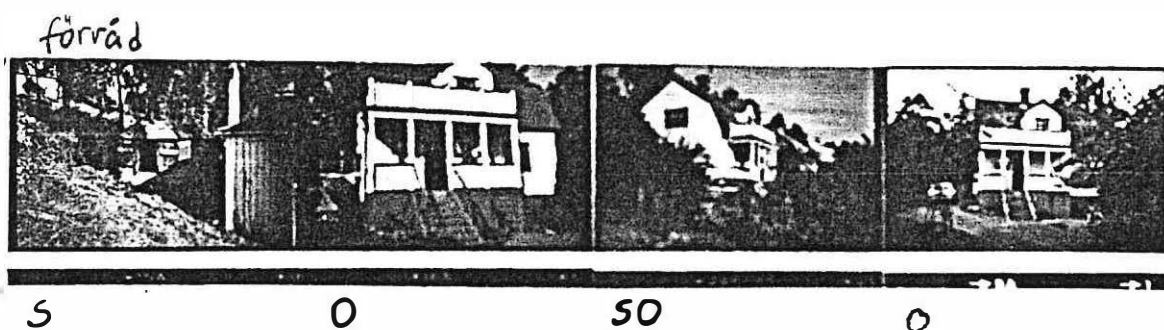
# ASGATAN 5

| Funktion | Bost..... | Förråd..... | Förråd..... |
|---|---|---|---|
| Fasad | SLP, G..... | SLP, V..... | SSP, FR..... |
| Övrigt | Gott skick. Ingår i<br>räcka av äldre trähus<br>längs Åsgatan..... | Dåligt skick..... | Dåligt ski..... |

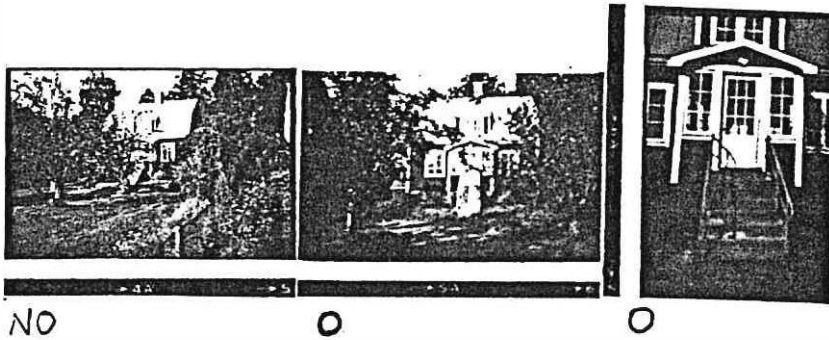
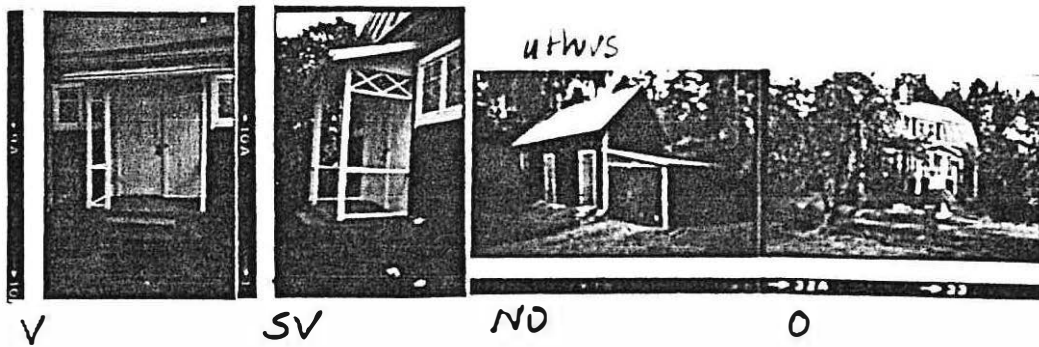
# ÅSGATAN 7

| Fasad | SLL, FR/V | SLL, FR/V |
| Övrigt | Glasveranda.<br>Gott skick.<br>Ingår i räkka av äldre<br>trähus längs Åsg. | Dåligt skick: |

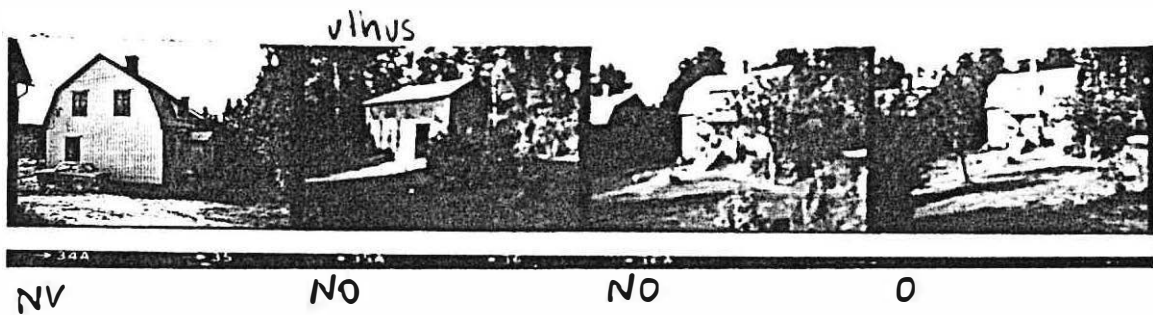
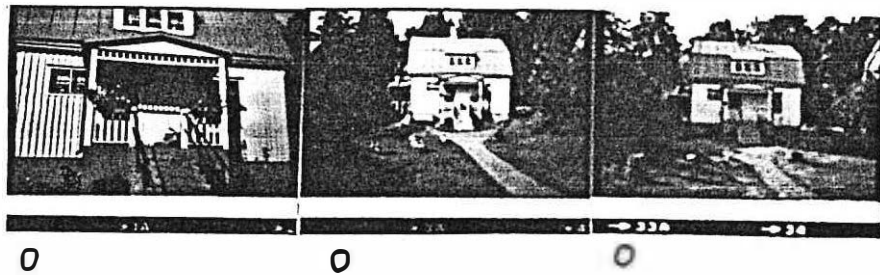
# ÅSGATAN 9

| Fasad | SLP, G | SSP, FR/V |
| Övrigt | Gott skick. Liknande Dåligt skick.<br>veranda som Åsg. 11 enkel<br>"snickarglädje". Ingår i<br>räcka med äldre trähus längs<br>Åsgatan. | |

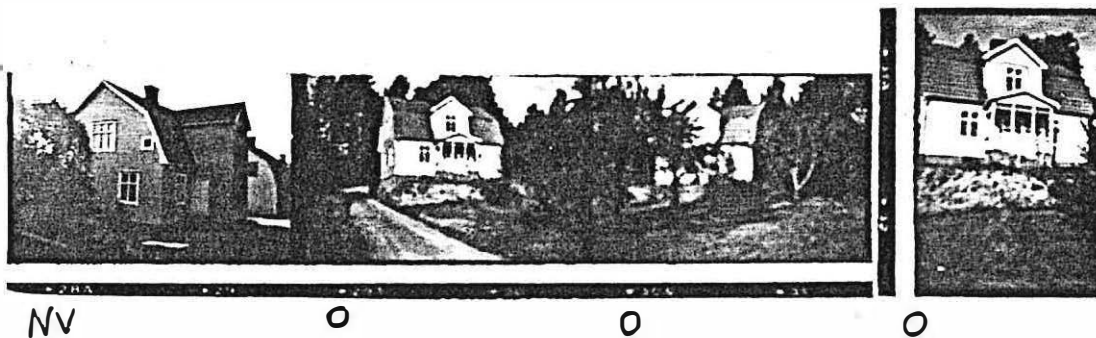
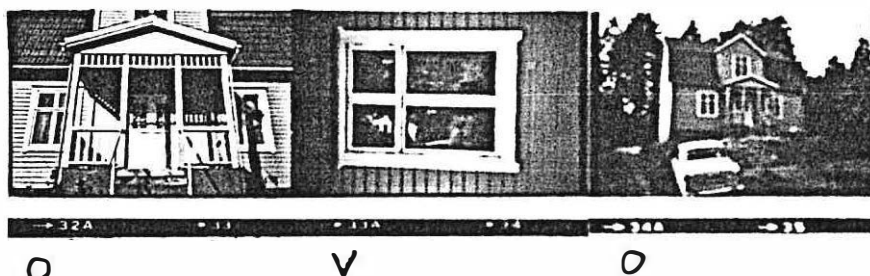
# ÅSGATAN 11

Fasad ..LFS, lj-Gö/V.....

Övrigt ..Gott skick, nymålat ingår i räckan av äldre trähus  
längs Åsgatan. Förråd borta. Veranda med enkel  
"snickarglädje". Urspr. dörrar med spröjsade rutor  
och speglar.....

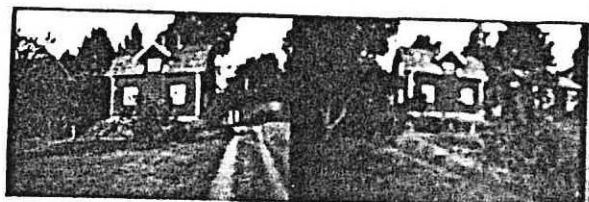
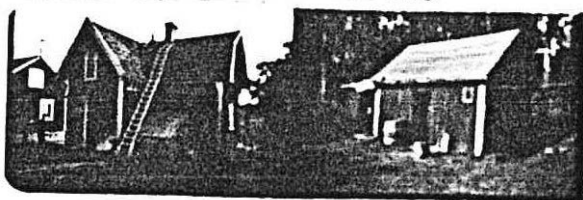
ÅSGATAN 13

| Fasad | SLL, FR/V | SSP, FR/V |
| Övrigt | Dåligt skick.....<br>Ingår i räkka av äldre.....<br>...trähus längs Åsgatan.....<br>...Jordkällare.....<br>.....<br>.....<br>..... | |

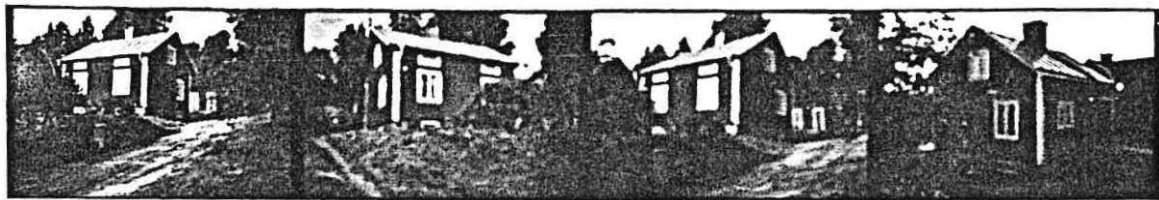
# ÅSGATAN 15

| Övrigt | Acc. skick. Ingår i<br>räcka av äldre trähus<br>längs Åsgatan. | |

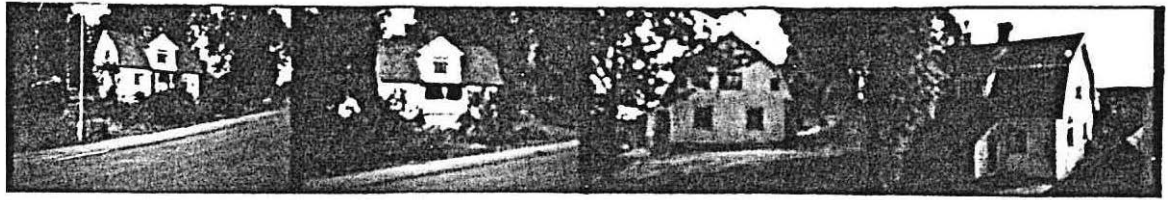
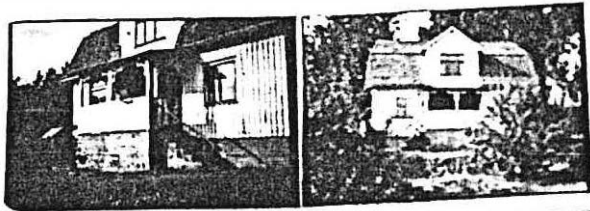
# ÅSGATAN 17

| Övrigt | Snickarglädje på veran-<br>da, nya teak-dörrar.<br>Behöver målas, tidigare<br>Falun rödfärg. Ingår i<br>räcka av äldre trähus<br>längs Åsg. Jordkällare. | Dåligt skick.<br>..... |

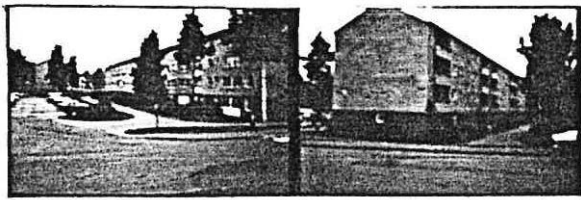
ÅSGATAN 25

| Övrigt | Balkonger i brun plåt..... |

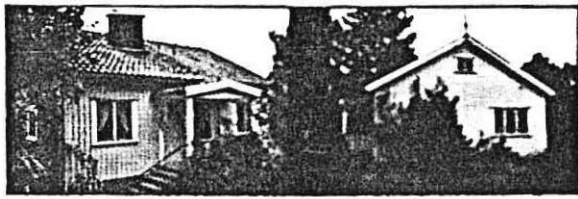
# OVRE VILLAGATAN 4

Övrigt ..... I ursprungligt skick.....  
..... Enkla men välarbetade detaljer i farstukvist, fönster-  
..... omfattningar.....

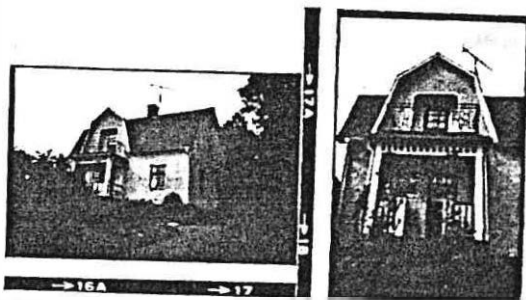
"  
ÖVRE VILLAGATAN 15

Övrigt Fin farstukvist och balkong med järnräcke. Mycket  
valbevarat, i urspr. skick. ....  
.....  
.....  
.....  
.....  
.....

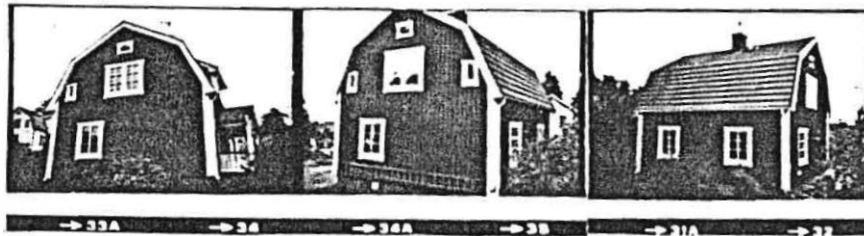
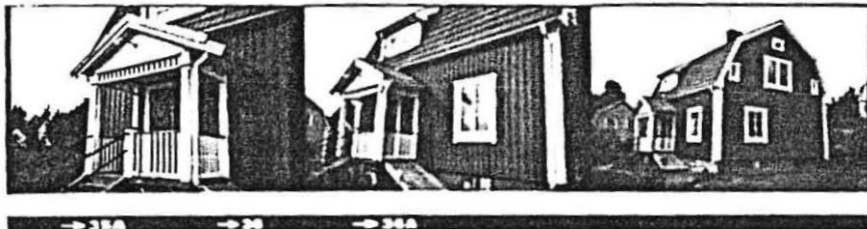
# "ÖVRE VILLAGATAN 16

Övrigt .Fasaden helt ny, (tilläggsisolering) men gjord i den  
gamla stilen, smälter bra in i miljön med övriga  
hus av samma karaktär. ....

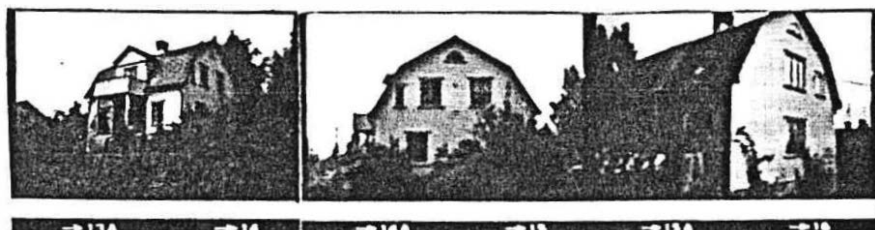
# " ÖVRE VILLAGATAN 17

Övrigt ...Bevarat i ursprungligt skick.....

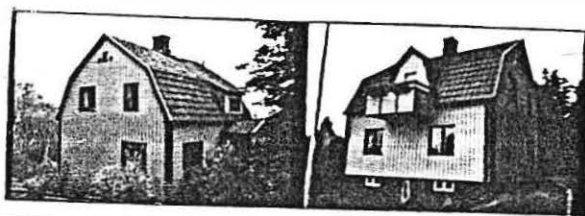
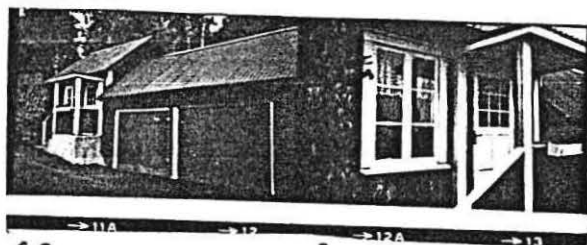
"  
ÖVRE VILLAGATAN 18

| Övrigt | ... Fasaden har genom till-<br>... äggsisoleringen fått<br>... djupa fönsternischer,<br>... i övrigt i relativt<br>... ursprungligt skick.<br>.....<br>.....<br>..... | |

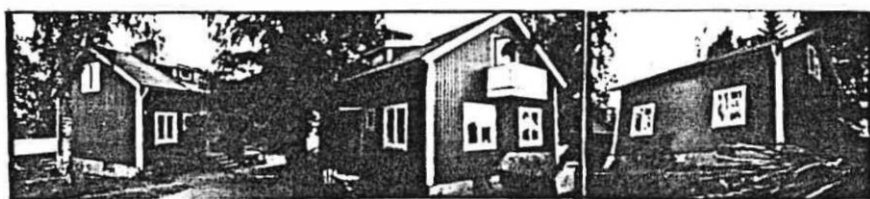
# ÖVRE VILLAGATAN 36

Övrigt I relativt urspr. skick. Två stora granar framför  
huset.
