# FÖRKORTNINGAR TILL INVENTERINGSBLANKETTEN

## BEBYGGELSEINVENTERING I GRUMS TÄRTORT

SEPTEMBER 1981

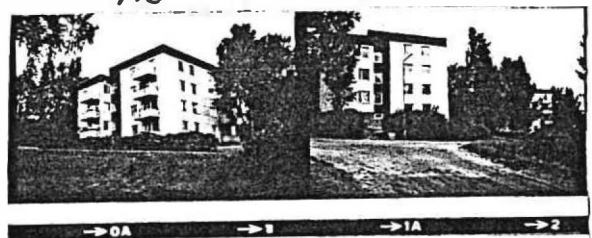
BARKGRÄND 1

Gatuadress Barkgränd, Nävergränd.....  
Stadsäga 927 DT-DÖ, EA-EP.....  
Byggnadsår 1969.....  
Ombyggnad .....

| Fasad | Slät, Bg<br>SSP, Bg<br>SSP, Br |
| Tak (skorsten) | P, Korr, S, (P, S) |
| Övrigt | Enhetligt kedjehusområde. |

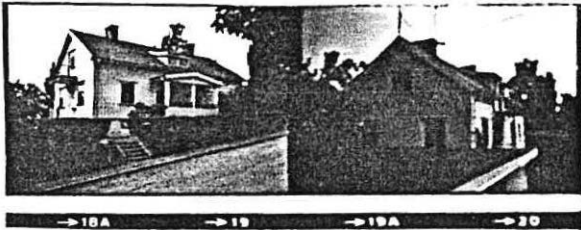
# BILLERUDSGATAN 9

Gatuadress .....Övre Villagatan 11./Billerudsgatan 9.....  
Stadsäga .....  
Byggnadsår .....U: 1940.-41.....  
Ombyggnad .....

Fasad .....SLP, lj-G.....

Tak (skorsten) .....2T (Tg,R).....

Övrigt .....Ursprungligt skick, endast ytterdörrar utbytta.....

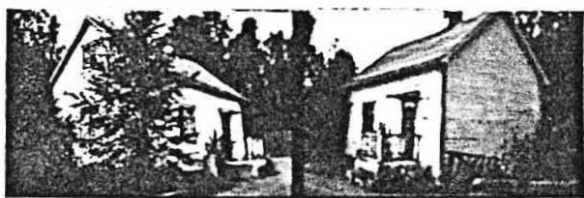
# BILLERUDSGATAN 12

Gatuadress Billerudsgatan 12.....  
Stadsäga 256.....  
Byggnadsår 1931.....  
Ombyggnad .....

Fasad LFS, V.....

Tak (skorsten) Papp, S, (TG, R).....

Fönster 2L, Mp, Gö.....

Övrigt I urspr. skick. I stort behov av målning. Färgen  
flagnar på fasad och fönster.....

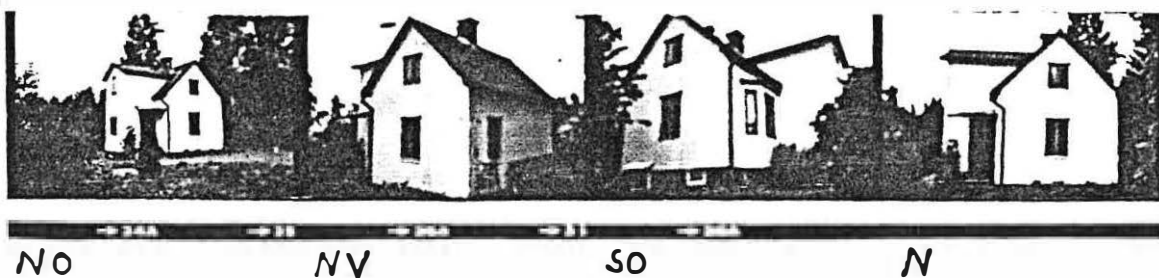
# BILLERUDSGATAN 13

Övrigt Bevarat i urspr. skick.....  
.....  
.....  
.....  
.....  
.....

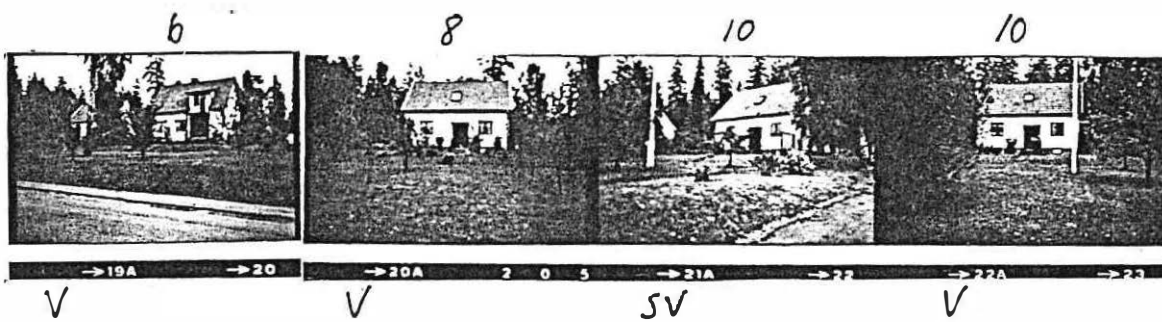
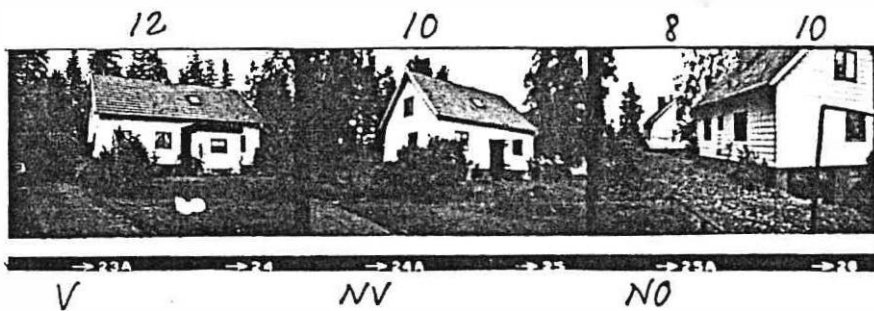
# BJÖRKNÄSGATAN 4-12

Övrigt .....Takfönster. Ingår i grupp av liknande hus vid  
Björknäsg. (4-12).....

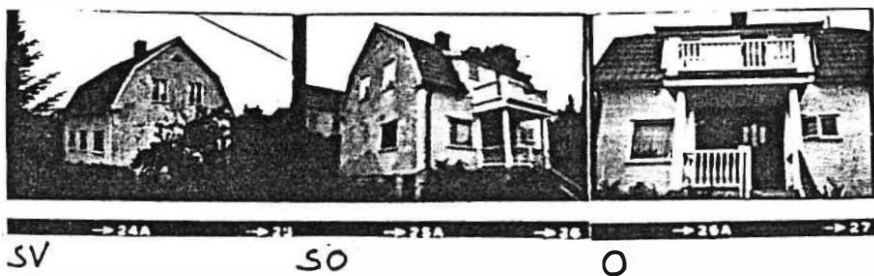
# EBENESERBACKEN 4

Övrigt Välbevarad urspr. karaktär. Några fönster utbytta.  
Fin farstukvist med träkolonner och balusterdockor.  
.....  
.....  
.....  
.....  
.....

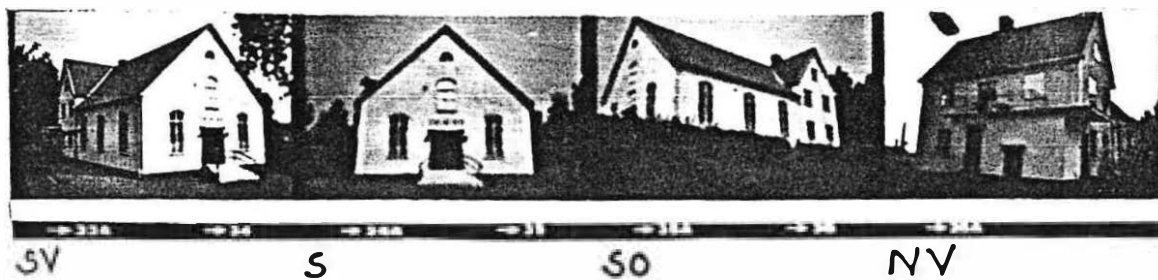
# EBENESERBACKEN 6

| Övrigt | Urspr. skick. Litet garage, tidigare förråd i SSP, V<br>bakom kyrkan.<br>.....<br>.....<br>.....<br>.....<br>..... |

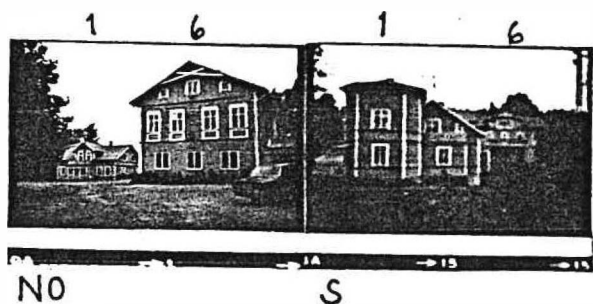
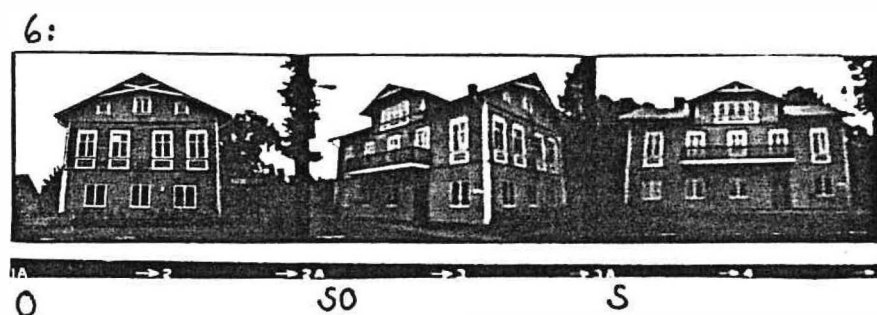
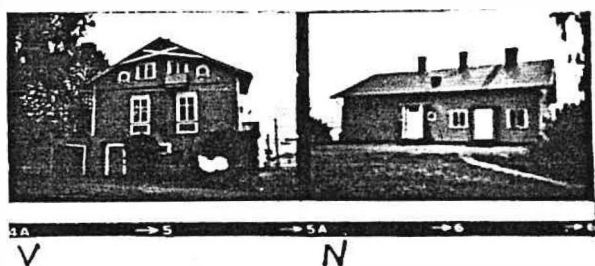
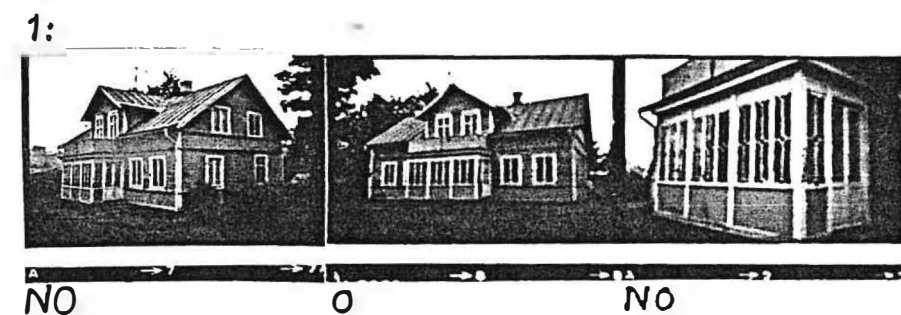
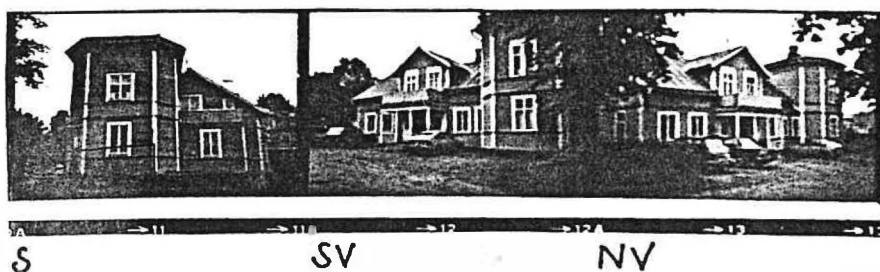
# EDHOLMSGATAN 1, 6

| Övrigt | .....Fönster och fasad i..... | .....Behöver målas. Relativt..... |
| | .....behov av målning..... | .....urspr. skick, tidstypisk..... |
| | .....Exteriört bevarat i rela-..... | .....panelarkitektur..... |
| | .....tivist urspr. skick..... | .....Inrymde tidigare Espings..... |
| | .....Tidstypisk panelarki-..... | .....affär..... |
| | .....tektur. Fin glasveranda..... | ..... |

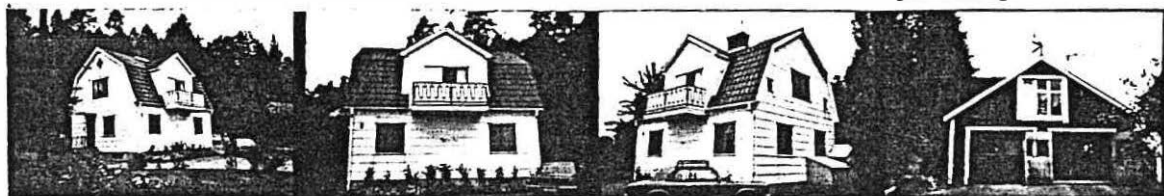
# EDHOLMSGATAN 2

Gatuadress .Edholmsgatan 2.....  
Stadsäga .....  
Byggnadsår .u: 1922.....  
Ombyggnad .eternitplattor på fasaden 1950-talet.....

| Övrigt | Ingången flyttad, i övrigt karaktären bevarad. | |

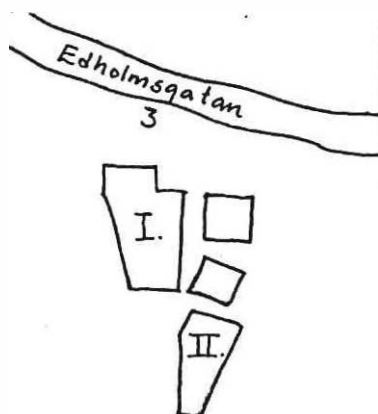
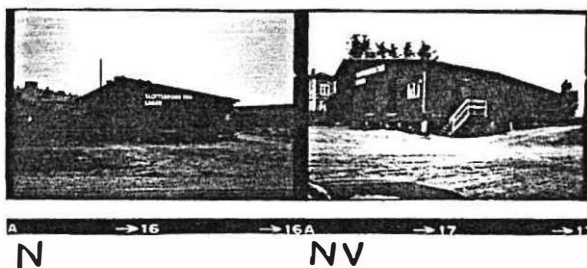
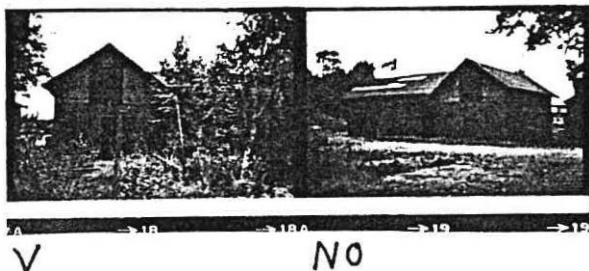
# EDHOLMSGATAN 3

Övrigt ..Samling med.äldre.lagerbyggnader.i.FR.....

..i.relativt.ursprungligt.skick.....

..Gamla.beslag.på.dörrarna.....

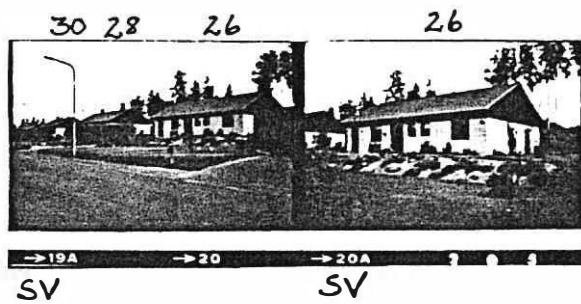
# FLORAVÄGEN

Gatuadress Floravägen 12 - 32 ( 11 hus )  
Stadsäga 876 ES-EÖ-FA  
Byggnadsår 1977  
Ombyggnad

Övrigt .. Friliggande garage på tomten SSP, BV.....  
.. På baksidan altanen i olika storlek och utföranden ..

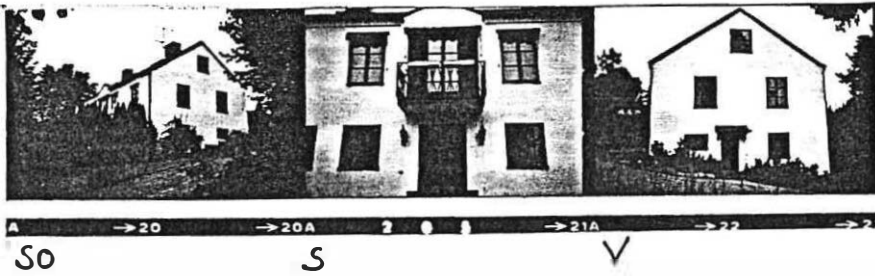
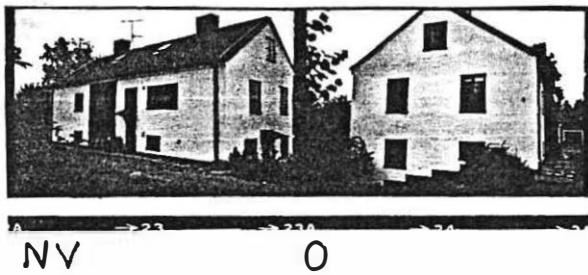
# GAMLA VÄGEN 3

Övrigt ... U: von Hornska huset, uppfört av greve Horn av Åminne..

... 1947-48, eftersom den gamla träbyggnaden då brunnit....

... ner. Byggnaden är uppförd av rivningstegel från .....

... Älvenäs. ....

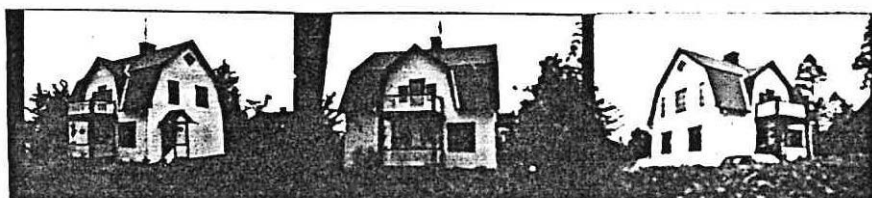
# GAMLA VÄGEN 9

Övrigt Gott skick. Fasaden bevarad i urspr. karaktär.  
Markiser på fönster åt söder. Fin balkong och farstu-  
kvist med träräcken.

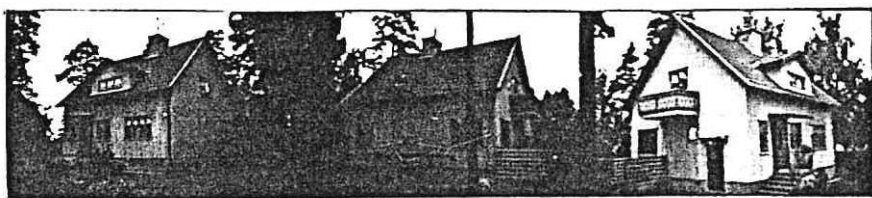
# GAMLA VÄGEN 13

Övrigt                      Mycket litet förändrat. Nytt tak.

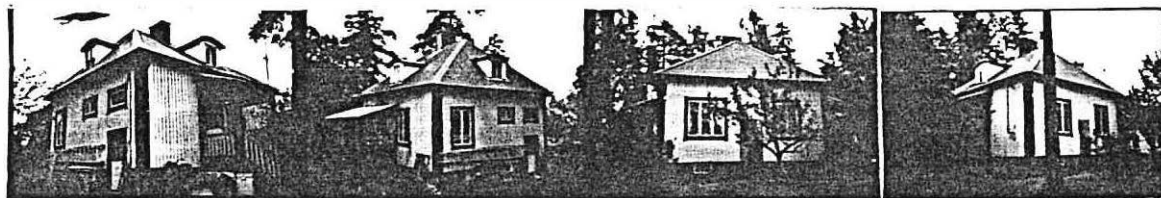
# GAMLA VÄGEN 24

Övrigt .Takkupor i 1/2-våningen. Balkong med plasttak tillbyggd.  
Åt söder. Relativt urspr. skick.....

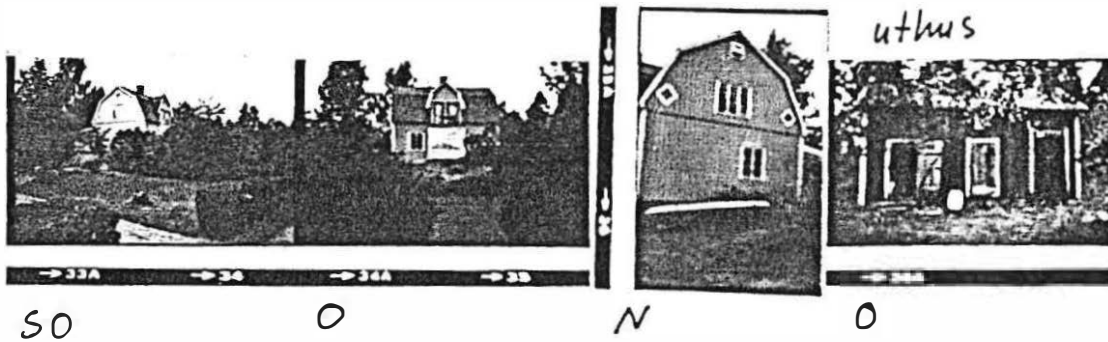
# GAMLA VÄGEN 25

Övrigt .Entréparti under ombyggnad, tilläggsisolerat.  
Gamla vägen 21 och 23 hus av samma typ men  
förvanskade genom nya fasad- och takmaterial.

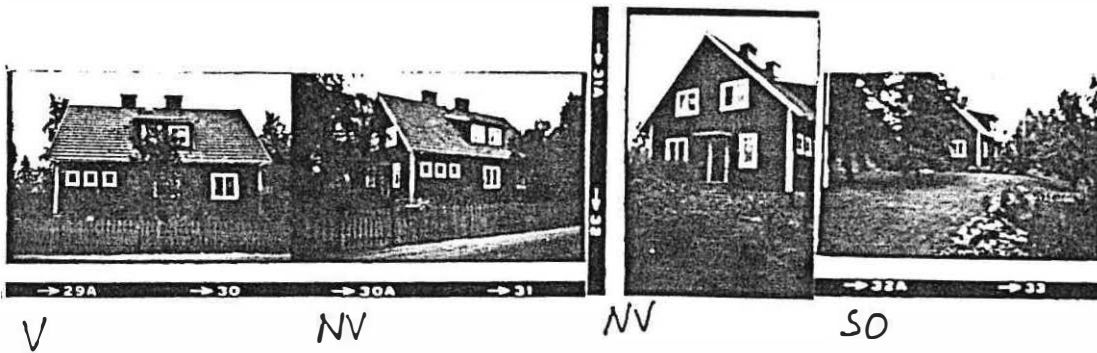
# GAMLA VÄGEN 36

Övrigt .Uppförd som ingenjörsbostad nr 4 av Billerud.....  
Ingår i en räckla med liknande hus med olika fasad-  
material, (tegel el. träpanel) längs Gamla Vägen 30-44.  
Nr 32 målad i en blå, mycket iögonen-fallande kulör.....  
.....  
.....  
.....

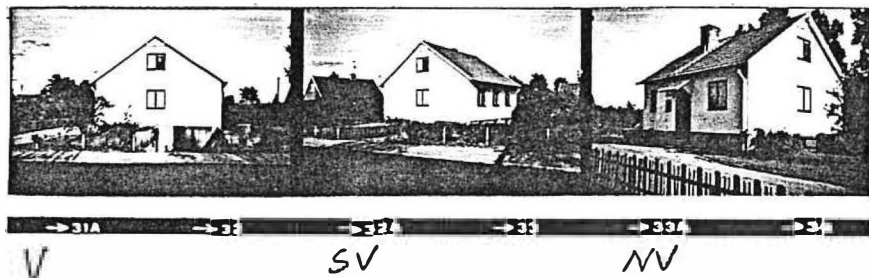
# GAMLA VÄGEN 148

Gatuadress Gamla Vägen 148.....  
Stadsäga 574 C.....  
Byggnadsår 1957.....  
Ombyggnad .....

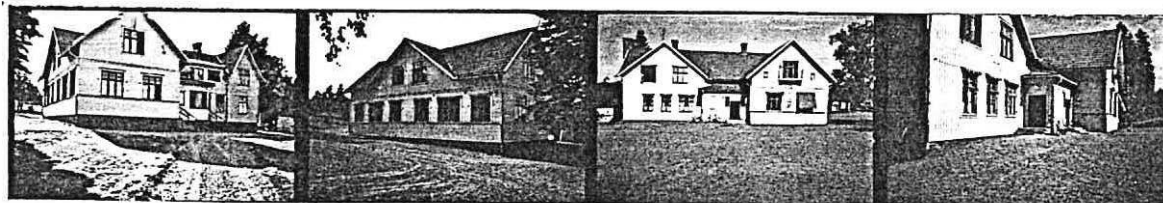
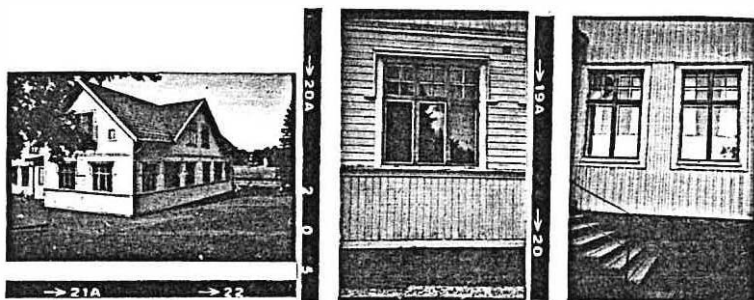
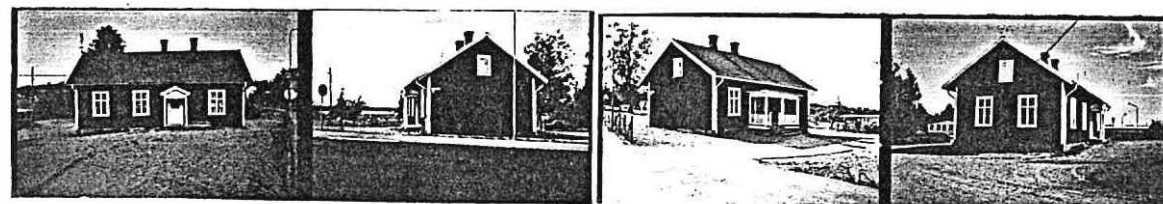
## Grönbergs skola

| Funktion | Grönbergs skola I | Grönbergs skola II |
|---|---|---|
| Övrigt | Två fina skolbyggnader med urspr. karaktär.<br>II. Tidstypisk panelarkitektur med liggande och stående<br>paneler. Fönster med småspröjsade överrutor. | |

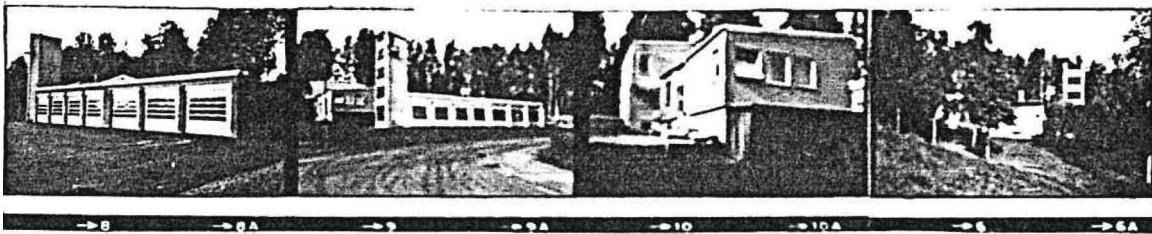
# GRÖNBERGSGATAN 3

Gatuadress Grönbergsgatan 3  
Stadsäga  
Byggnadsår 1951  
Ombyggnad Garaget tillbyggt 1981

| Funktion | Brandstation |
| Fasad | Slät, Bg<br>Slät, lj-Grå<br>SFS, Br |

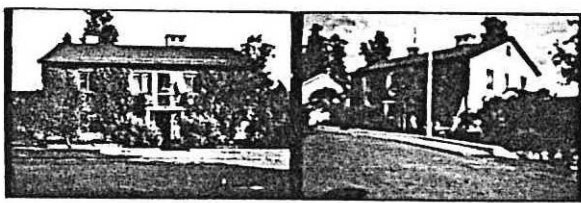
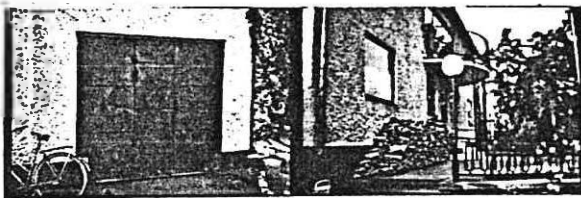
# GRÖNBERGSGATAN 16

Gatuadress Grönbergsgatan 16 .....  
Stadsäga .....  
Byggnadsår u: 1950 .....  
Ombyggnad .....

| Övrigt | Rundad funkisbalkong åt öster. ....<br>.....<br>.....<br>.....<br>.....<br>.....<br>..... |

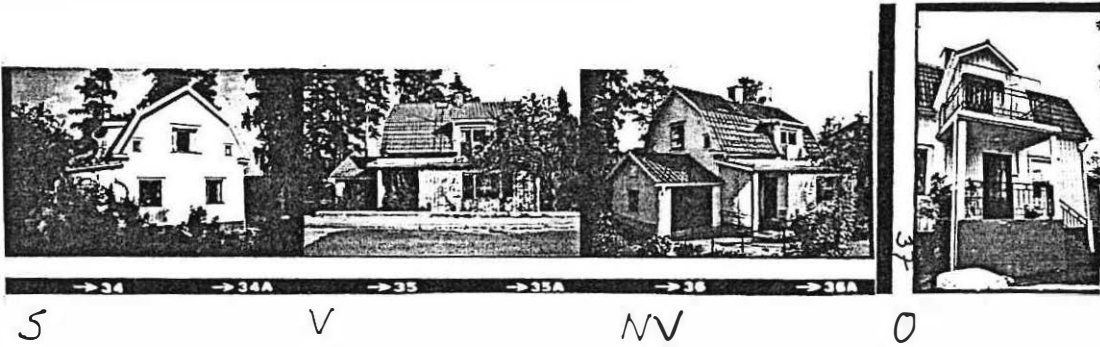
# GRÖNBERGS GATAN

Gatuadress Grönbergsgatan 18 .....  
Stadsäga .....  
Byggnadsår u: 1934 .....  
Ombyggnad u: Tillbyggt 1956 åt väster. ....

| Fasad | SLP, V | ..... |

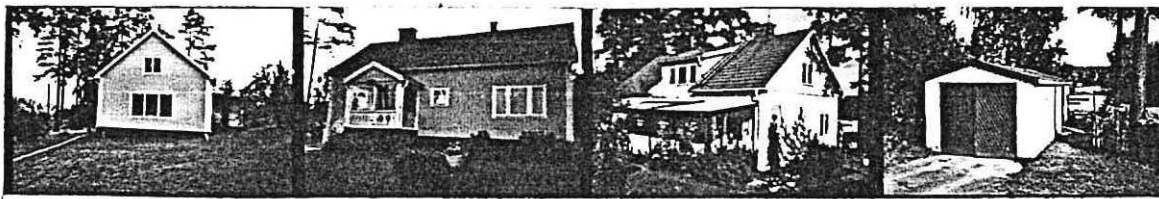
# GRÖNBERGSGATAN 20

Ombyggnad Tillbyggt åt norr ca 1970 .....

Övrigt Altan åt väster. ....

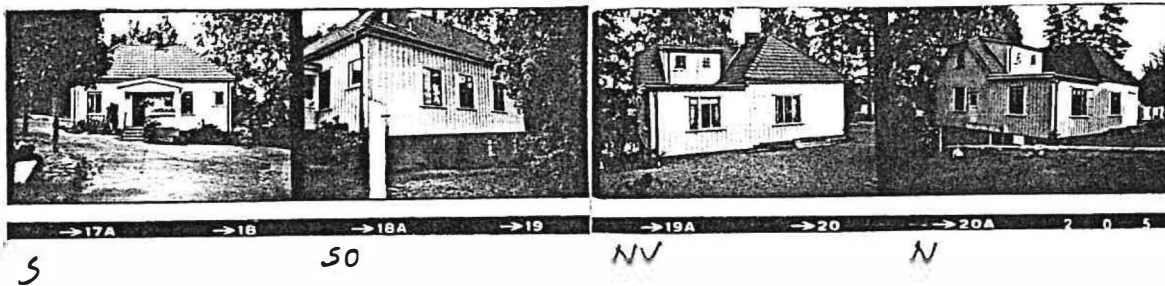
32:

Byggnadsår u. 1927.....

Fasad SLP, lj-G/V .....

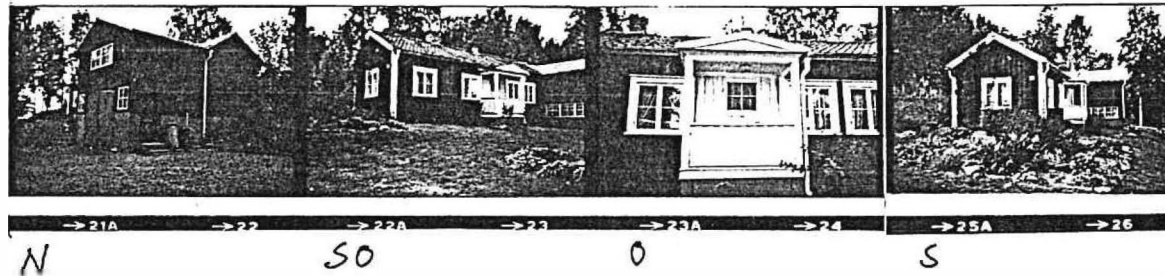
30:

Övrigt . Byggt som "svärmorsstuga" till Grönbergsg. 32. . . . .

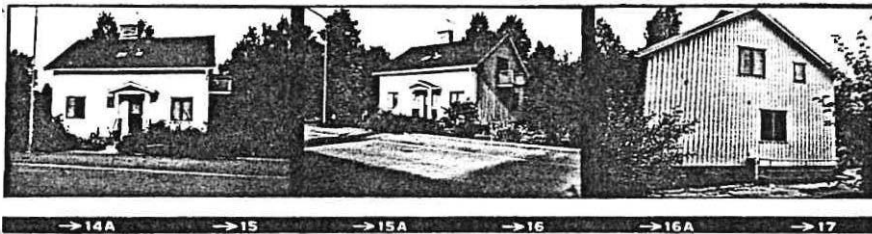
# GRÖNBERGSGATAN 34

Ombyggnad .....  
.....Funktion Bost.....  
.....Stomme P.....  
.....Våningar K+1 $\frac{1}{2}$ .....  
.....Sockel Slät, Grå.....  
.....Fasad SLP, V.....  
.....  
.....Tak (skorsten) P, Korr, S (Tg, R).....  
.....Fönster ... 2L, Mp, Br, 1L, Br.....  
.....  
.....Dörrar ... Trä, glas, Br.....  
.....Övrigt u: Det första huset på Grönberget.....  
.....  
.....  
.....  
.....  
.....  
.....  
.....

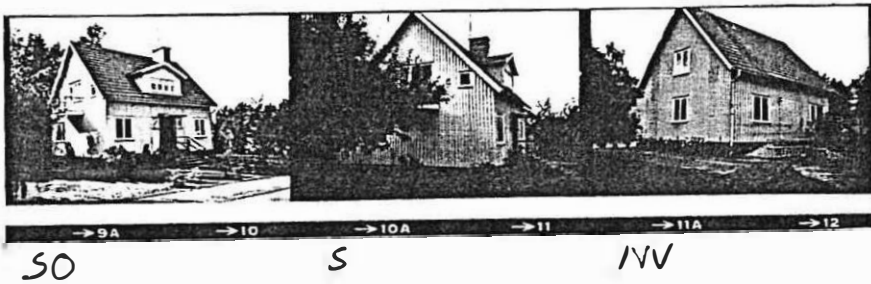
# GRÖNBERGSGATAN 43

Övrigt .....Altan i laserat trä åt öster. Garage i samma stil,  
byggt 1955. ....

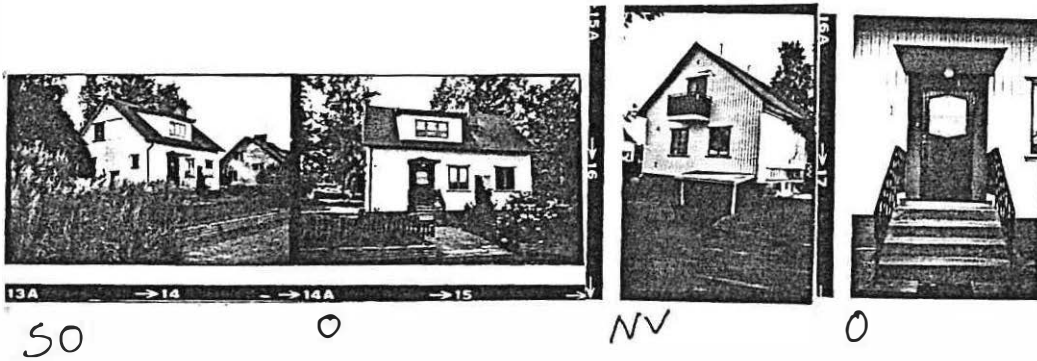
# GRÖNBERGSGATAN 57

Övrigt .Garagetillbyggnad åt öster.....
