# **Kulturhistorisk inventering i Sunne kn 1978**

**V. Ämterviks sn**

**Rapport från Värmlands museum**

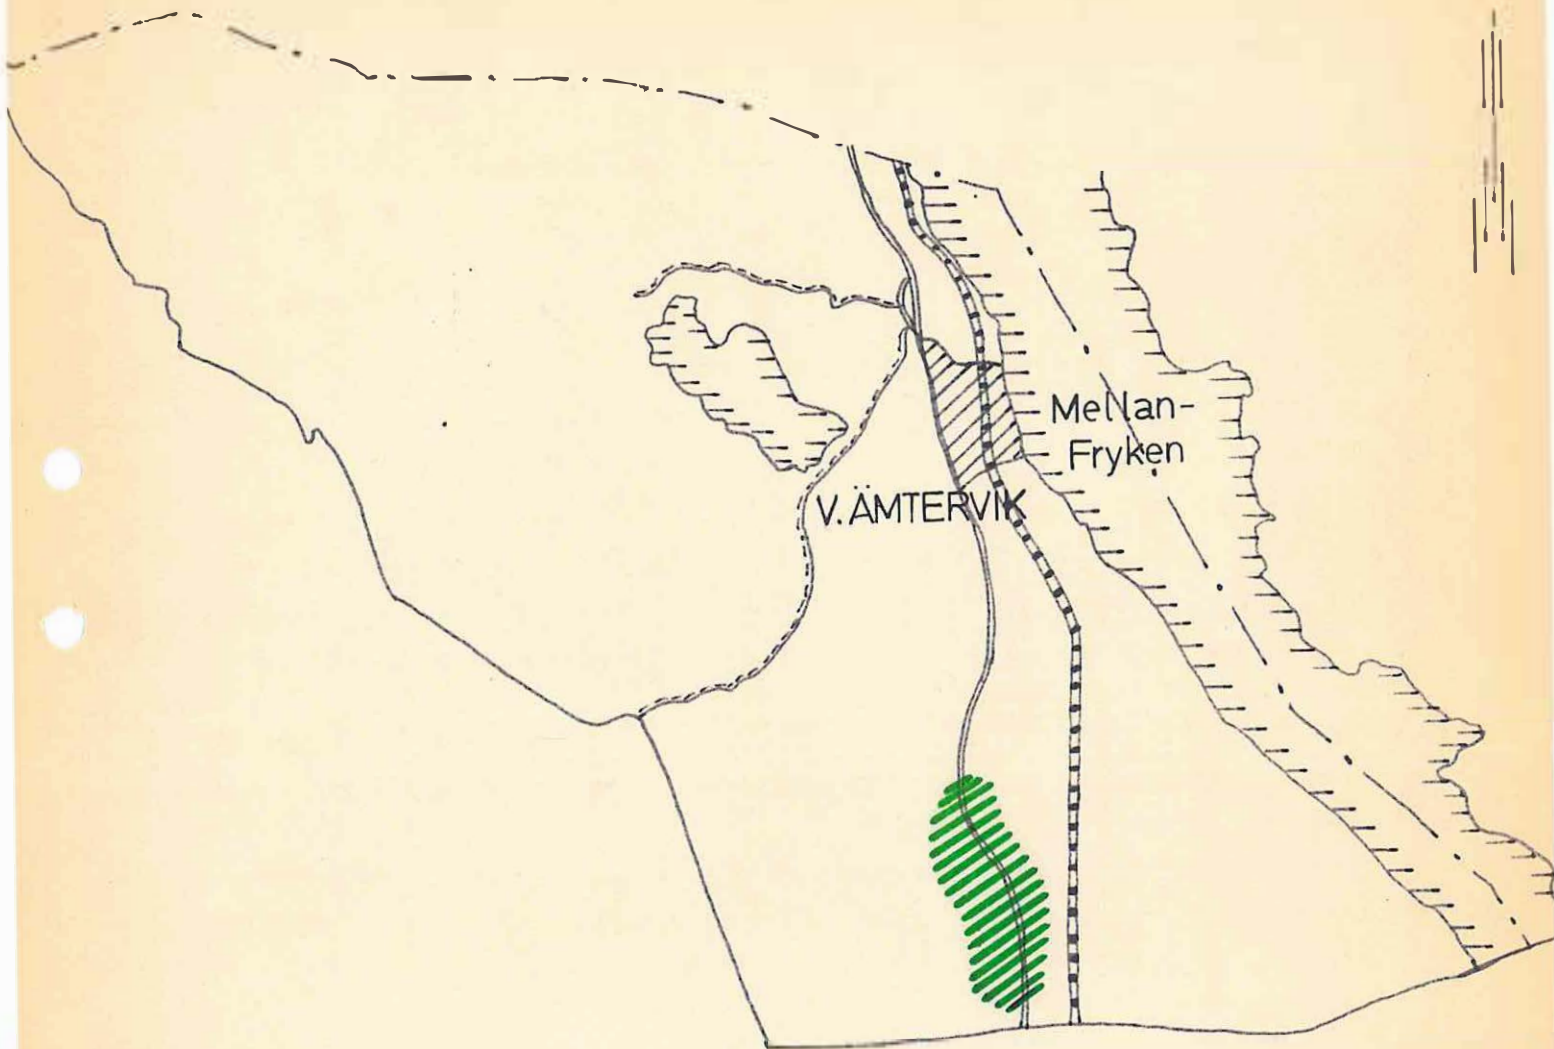
KARTA NR 1  
VÄRDEFULLA MILJÖER

Karta 1 visar skyddsvärda miljöer inom Västra Ämterviks socken. Det är ofta svårt att passa in enstaka äldre minnesmärken i den moderna planeringen utan att de förlorar en del av sitt kulturhistoriska värde. Därför är det både ur bevarings- och planeringssynpunkt fördelaktigt att satsa på miljöer, där det ingår ett flertal för bygden karakteristiska objekt från skilda tider. Miljöer, där fornlämningar, byggnader, äldre vägnät, kulturlandskap etc. finns samlat till en kulturhistorisk enhet visar på äldre tiders samspel mellan bebyggelse och natur. Sådana områden får stor vetenskaplig och pedagogisk betydelse. Inte minst värdefulla blir de också som rekreationsområden. Arbetet har därför syftat till att avgränsa karakteristiska och särskilt beaktansvärda miljöer, vilka avses ligga till grund för bevaringsområden markerade i den fysiska planeringen.

Följande miljö är aktuell inom Västra Ämterviks socken. (se översiktskarta 1)

A.      Bäckebrom - Elofstorp                      Karta 11239, 11249, 11330, 11340

Bebyggelseområde i södra delen av V. Ämterviks socken från Elofstorp i norr till Bäckebrom i söder. Bebyggelsen följer väg 234 och omges av ett öppet kulturlandskap i form av en bred dalgång. Det uttagna området saknar naturliga avgränsningar i terrängen.

Bäckebrom - Elofstorp är ett typiskt jordbruksområde med en enhetlig äldre bebyggelse. Flertalet gårdar ligger i omedelbar anslutning till vägen som följer en gammal sträckning. Till flera av gårdarna hör mangårdsbyggnader av traditionell värmeländsk typ i två våningar med faluröda väggar (t.ex. Bäckebrom 1:54, Bäckebrom 2:1). Dessutom finns manbyggnader av yngre typ med ljus panelklädsel (t.ex. Bäckebrom 1:20, Elofstorp 9:1). I Elofstorp ligger en äldre missionshusbyggnad (Elofstorp 1:42) samt längre norrut en bygdegård i nationalromantisk stil från 1920-talet, vilken uppförts av socknens JUF-förening (Elofstorp 1:78).

Det är av stor vikt för området att det öppna kulturlandskapet runt gårdarna hålles i hävd. Områdets enhetliga karaktär bör bevaras och eventuella nytillkommande byggnader anpassas till de befintliga i fråga om läge, form, material och färg.

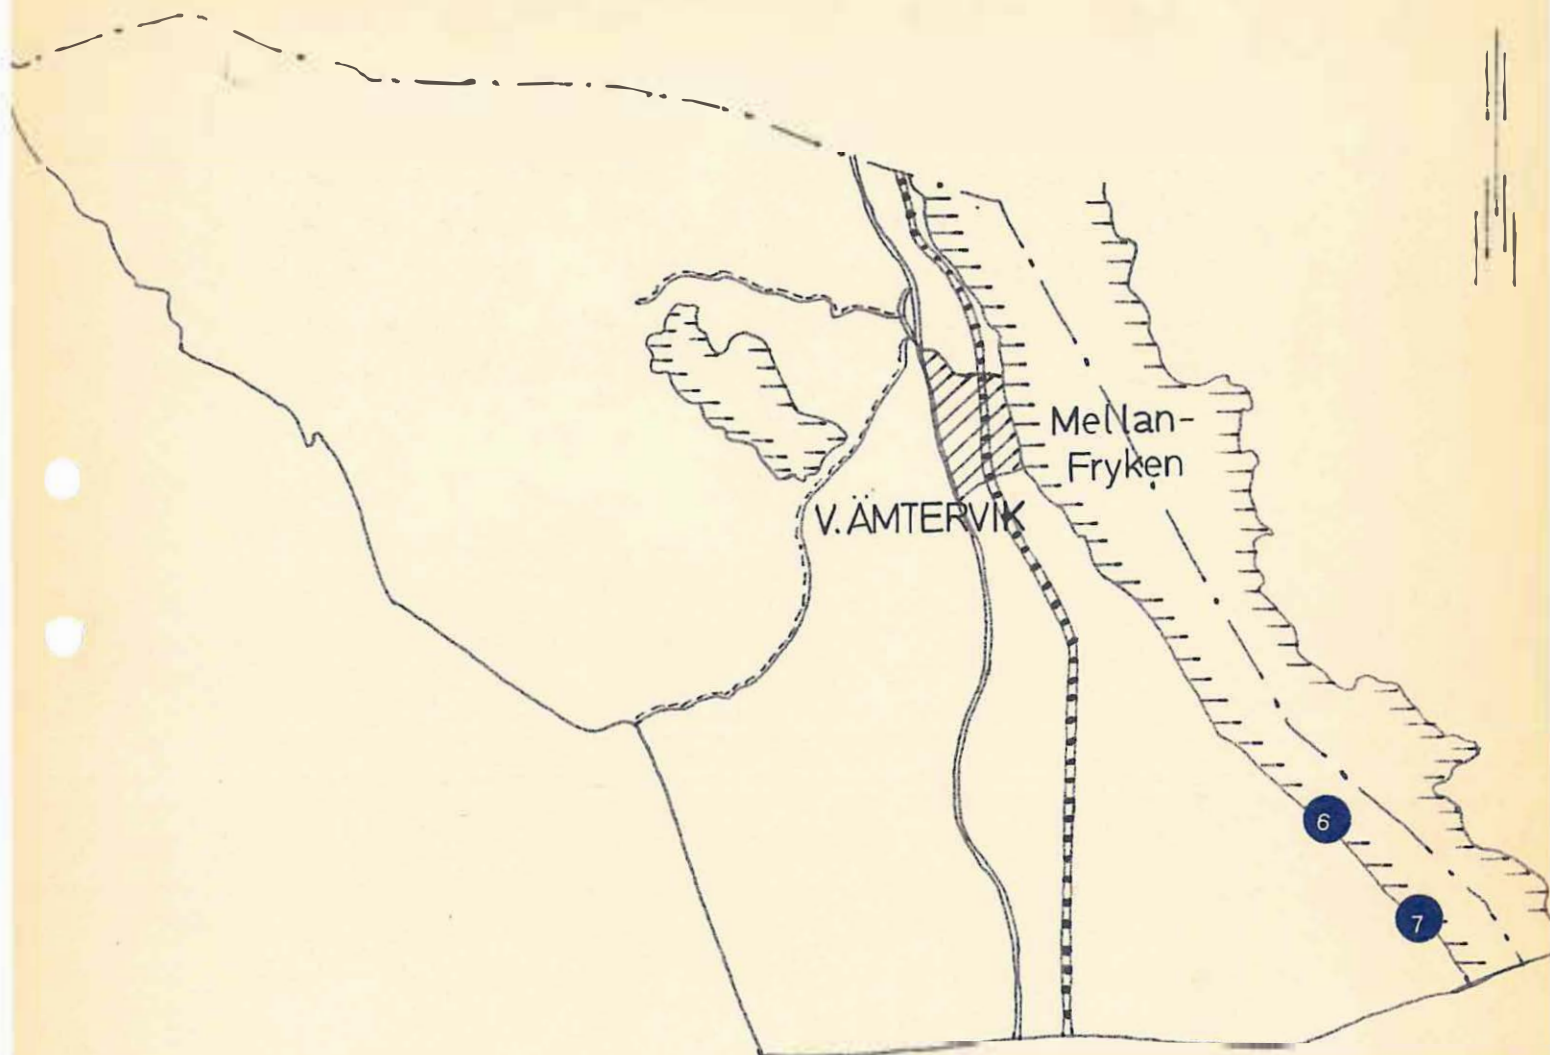
KARTA NR 2  
FÖRHISTORISKA LÄMNINGAR

12 FÖRNLÄMNINGAR

20 FÖRNLÄMNINGAR SOM KRÄVER  
SÄRSKILT HÄNSYNSTAGANDE

FÖRNLÄMNINGAR (översiktskarta 2)

Förnlämning 6

Röse, 8 m diam, 0,8 m h, grop i mitten  
3 m diam, 0,8 m dj.

Förnlämning 7

Röse, 6 m diam, 0,5 m h, grop i mitten  
1,5 m diam, 0,3 m dj.

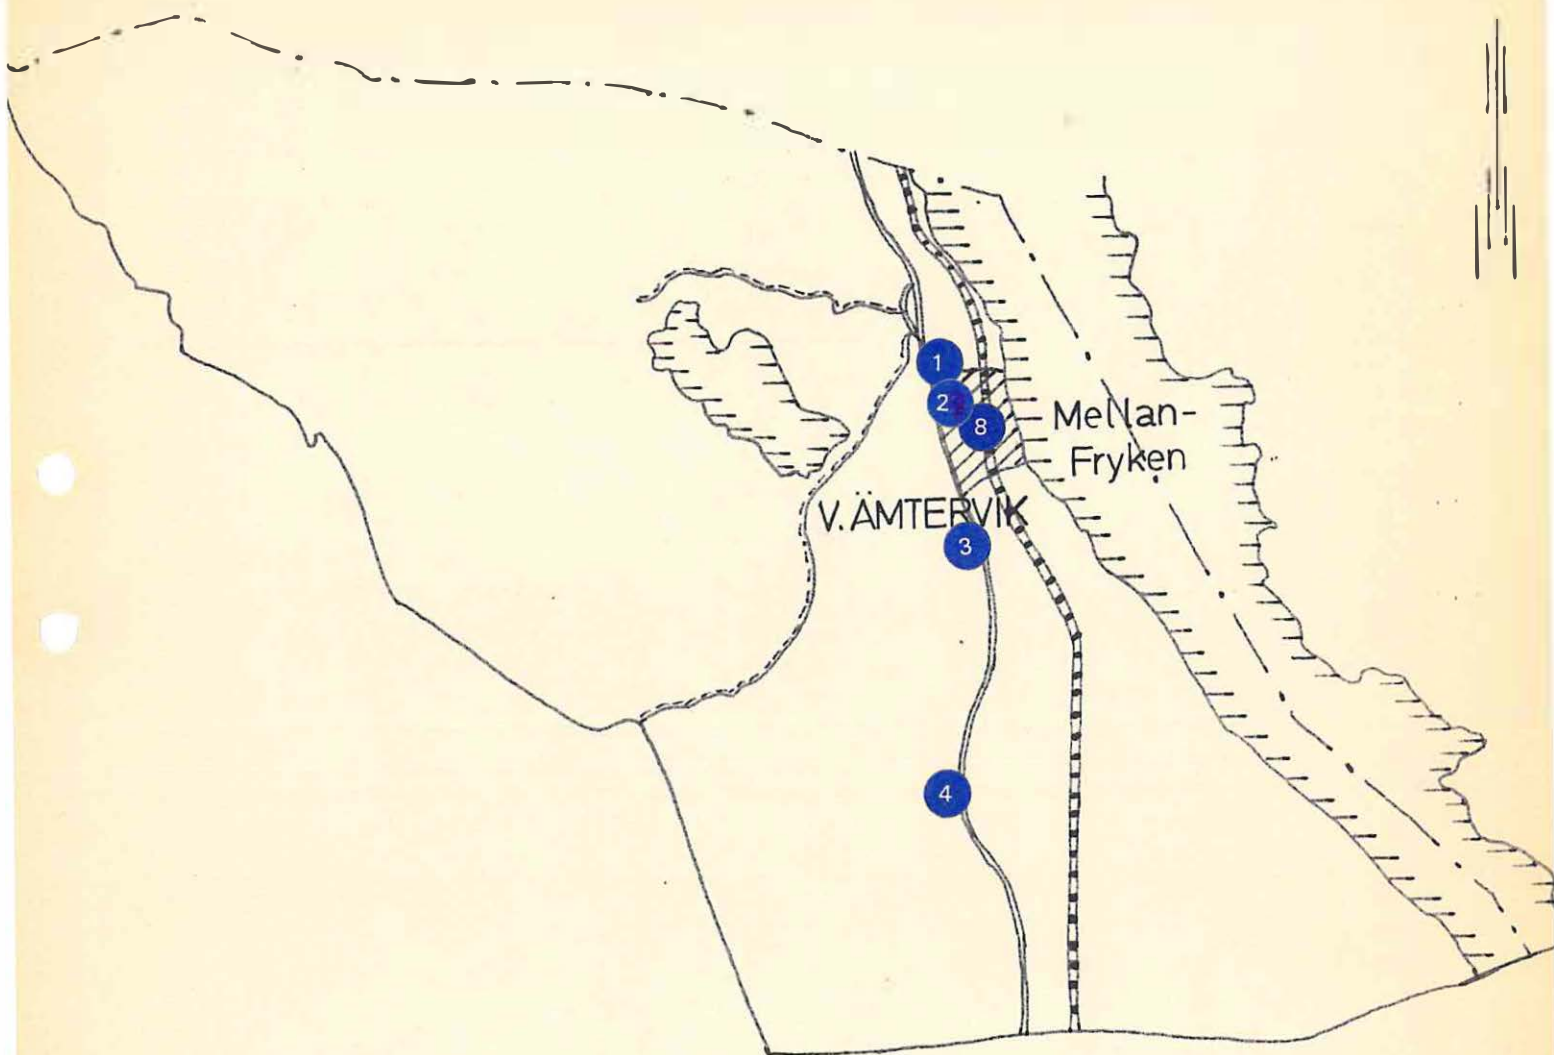
KARTA NR 3  
HISTORISKA LÄMNINGAR

MILSTENAR, MINNESSTENAR, BROAR, INDUSTRIHISTORISKA LÄMNINGAR M.M., VILKA  
OCKSÅ ÄGER SKYDD ENLIGT FORNMINNESLAGEN (Översiktskarta 3)

| Fornlämning 1<br>Svensby 1:42<br>Karta: 11 C 5 j | <u>Milstolpe</u> , kalksten, 1 m h, 0,4 m br, inskrift:<br>"1/4 MIL 1767". Kallmurat postament 1,3x1,3 m,<br>0,7 m h. |
| Fornlämning 2<br>Svensby 3:1<br>Karta: 11 D 5 a | <u>Minnessten</u> , granit, 2,8 m h, 0,75 m br,<br>inskrift: "Minne av konungaparets besök<br>4/7 1918 ....". |
| Fornlämning 3<br>Sillegården 1:42<br>Karta: 11 D 4 a | <u>Milstolpe</u> , kalksten, 1,6 m h, 0,6 m br,<br>inskrift: "AF 1 MIL IAH 1767". Postament<br>1,5x1,5 m, 0,5 m h. |
| Fornlämning 4<br>Kringeråsen 1:12<br>Karta: 11 C 4 j | <u>Milstolpe</u> , kalksten, 0,8 m h, 0,4 m br,<br>inskrift: "1/2 MIL 1767". Postament 1,1 x 1,1 m,<br>0,6 m h. |
| Fornlämning 8<br>Kyrkby 1:1<br>Karta: 11 D 5 a | <u>Gammal kyrkogård</u> med minnessten, 55x40 m, omgiven<br>av stenvmur 1 m br, 1 m h, rest sten 3,2 m h, 0,7<br>m br, inskrift: "Här stod fädernas kyrka 1673-<br>1815 ....". |

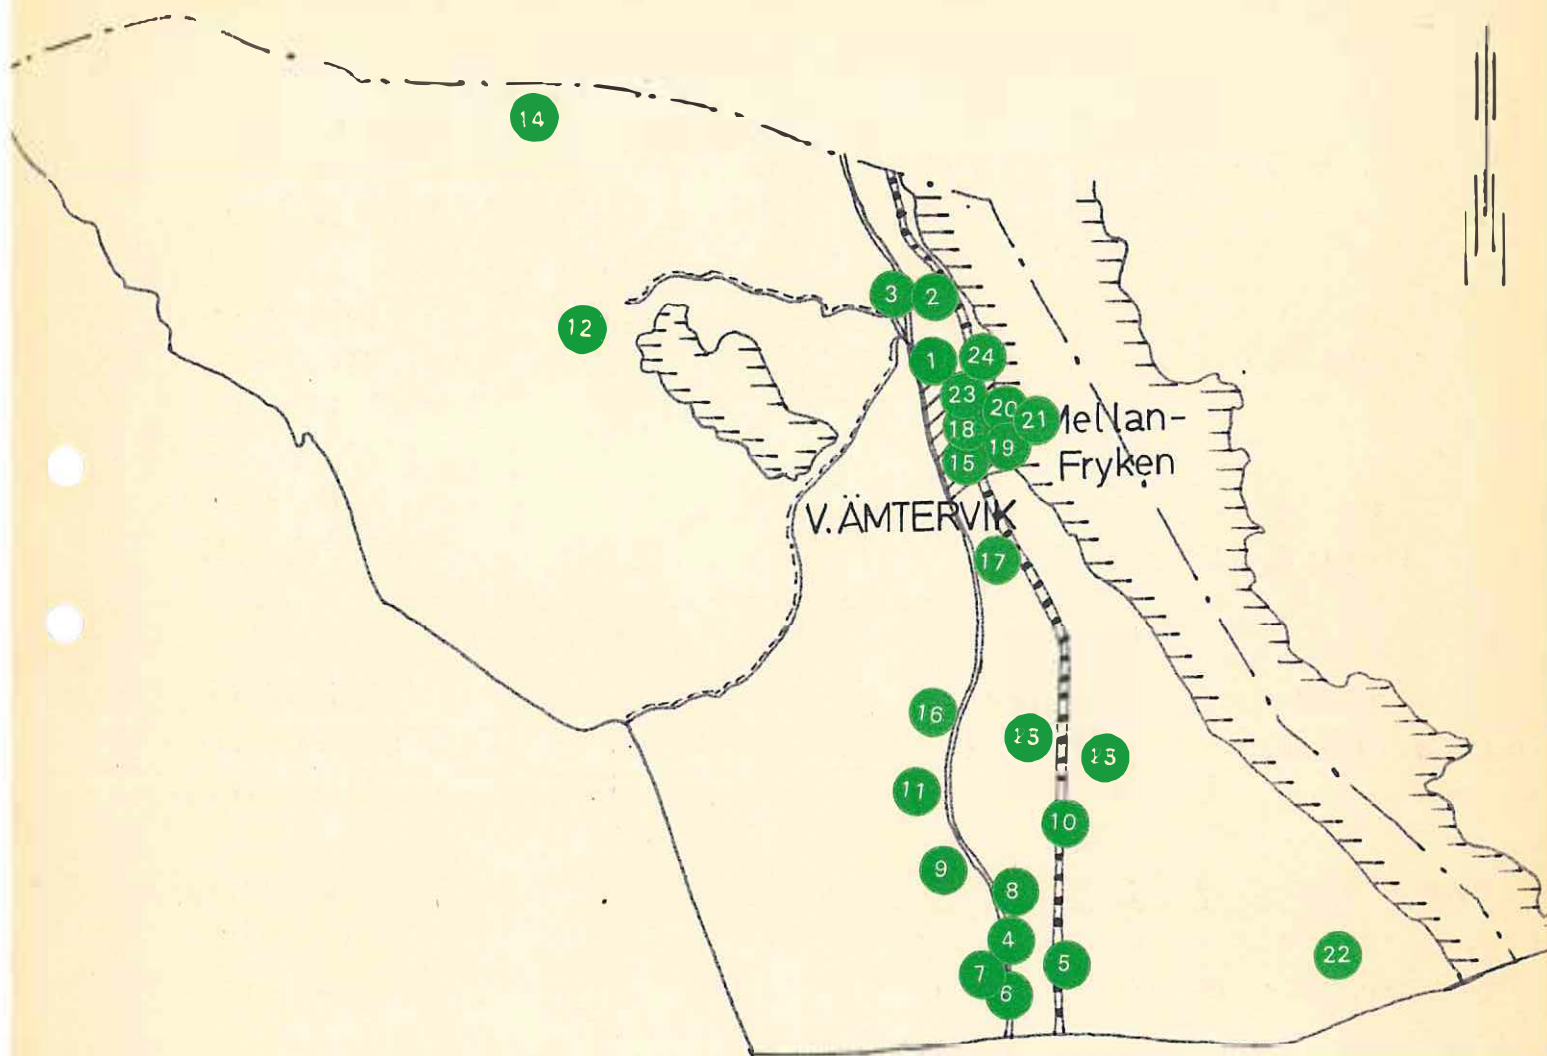
KARTA NR 4  
SÄRSKILT BEAKTANSVÄRDA  
BYGGNADER

FÖRTECKNING ÖVER SÄRSKILT BEAKTANSVÄRDA BYGGNADER I V. ÄMTERVIKS SOCKEN  
(Översiktskarta 4)
