Vasa föremål

Dokumenterad av	Datum	Föremål	Fyndnummer
Matthew P. Dames	June 25 2009	Chain Shot	24150

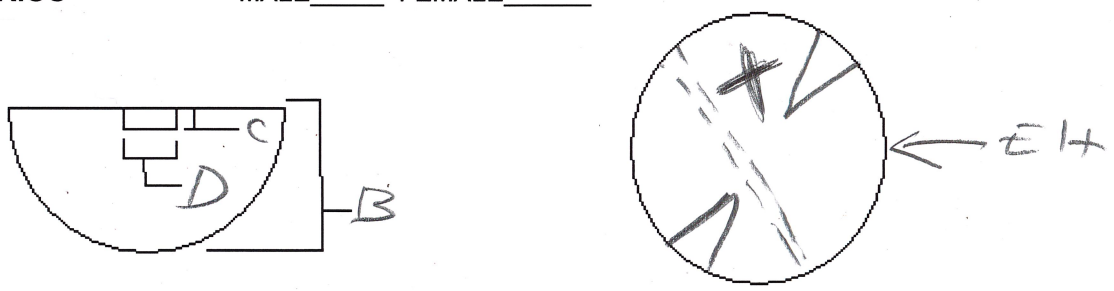
Skiss

Condition Poor 1 2 3 (4) 5 Excellent

Surface Condition (Smooth) Rough Pitted

Skador/damage

Cracks ~~Small Cavities~~ ~~Large Cavities~~ V. Large Cavities Gouges Large Gouges
