Landskap, Vänersborg, VM 22364
Konserveringsrapport

Landskap, Vänersborg, VM 22364

Konserveringsrapport

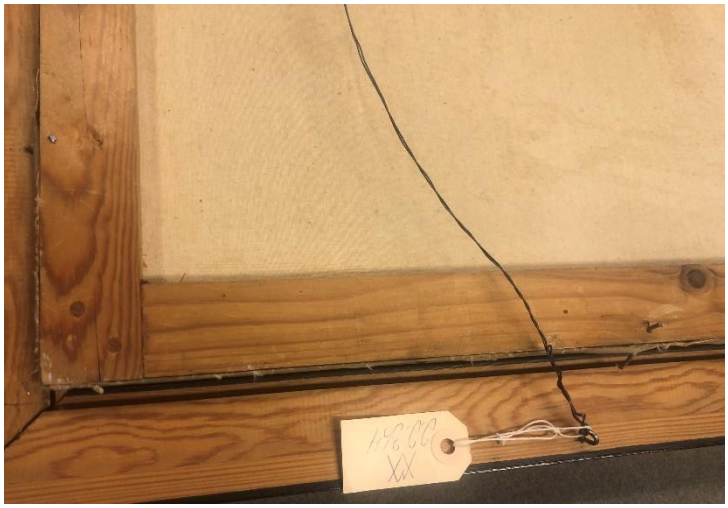
Ramen är mycket skadad. Det finns flera områden med färg- och materialbortfall, och en lång spricka löper längs övre insidan. Ramen har lossnat från tavlan på höger sida. Blindramen har monterats i prydnadsramen med spik genom båda ramarna.

Duken har inga synliga fysiska skador men har fuktfläckar på baksidan. Målningen har mindre plandefekter över hela ytan och ett par mindre områden med färgbortfall. Märken
syns från kanten av kilramen. Fernissan är mycket ojämn och gulnad. Små rödbruna fläckar kan ses över hela ytan under fernissan.

Figur 1. Målning innan åtgärder.

Ramen lagades genom konsolidering, limning och kittning samt retuschering av områden där material försvunnit. Ramen fick nya monterbleck för att stabilisera den och blindramen fick nya fästbleck.

Målningen rengjordes från smuts, fläckar och fernissa. Fernissan avlägsnades med etanol bunden i Evolon och de rödbruna fläckarna avlägsnades med bunden fukt och triammoniumcitrat. Lakuner retuscherades. Ytan ferniserades därefter om med dammar löst i balsamterpentin.
