Vasa laddredskap

Dokumenterad av	Datum	Föremål	Fyndnummer
IL + FH	13 MAR 2009	Laddskuffel ~~24~~ 3 pd	25698

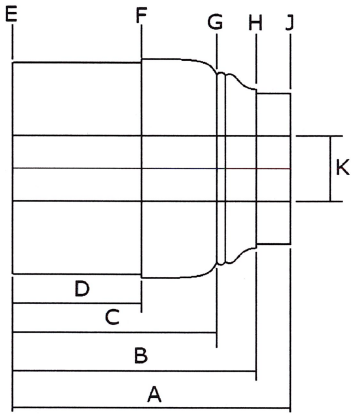
Skiss

split in 3 pieces, about 50% missing, dried out

Diameters are based on thicknesses from shaft hole, assumed 20 mm shaft. Had copper ferrule. Can't see nail pattern, but examples for blade + ring (ferrule)
