# *Vasa* laddredskap

| Dokumenterad av | Datum | Föremål | Fyndnummer |
|---|---|---|---|
| IL | 090216 | Ansättare 24 pd kolv | 11260 |

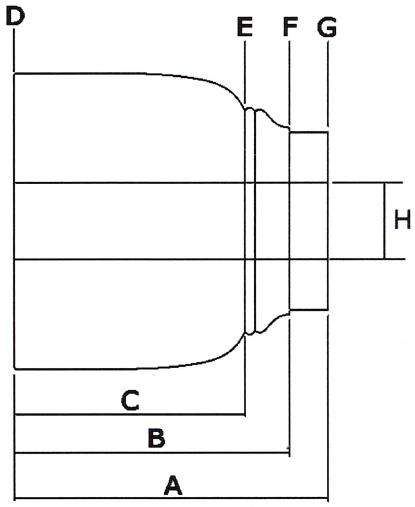
Delar profilering saknas

Del av kolv som spruckit.
