Vasa föremål

Föremål	Fyndnummer
awl	18378

Dokumenterad av	Datum
EA	6 March 2014

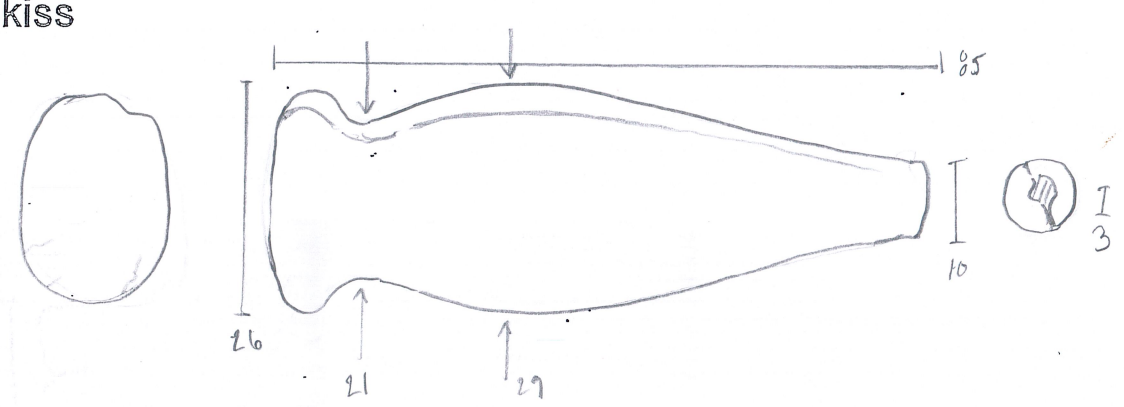
Skador/damage in fair condition overall, split in halfalong grain at spine, part was consolidated. Oval shaped drill to uneven drying/shrinkage - bot little erosion present. Some further splitting @heel

Kommentar/comments turned awl handle sm diam sq tang
