Vasa föremål

Dokumenterad av	Datum	Föremål	Fyndnummer
		Märsstötta	27611

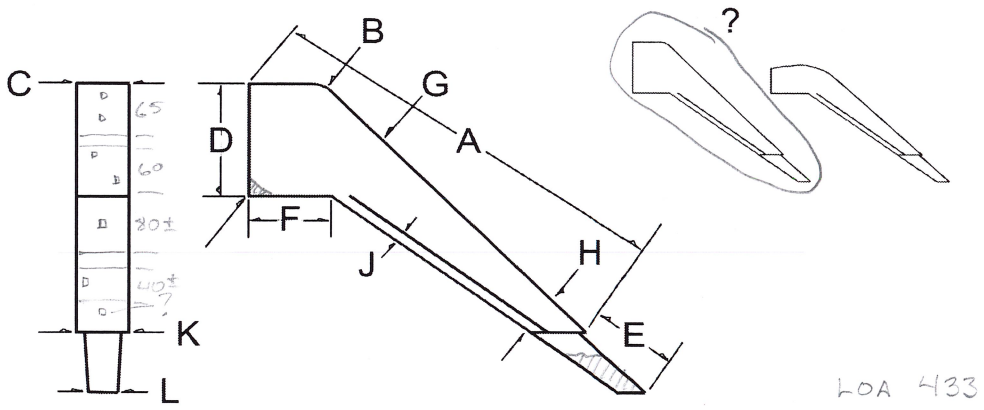
Skiss

Pin broken off, edges somewhat eroded but groove almost complete on one side, corner broken
