Hjälmared – Bronsfynd från Alingsås

Konserveringsrapport

Datum för rapport:	2023-04-06
---------------------------	-------------------

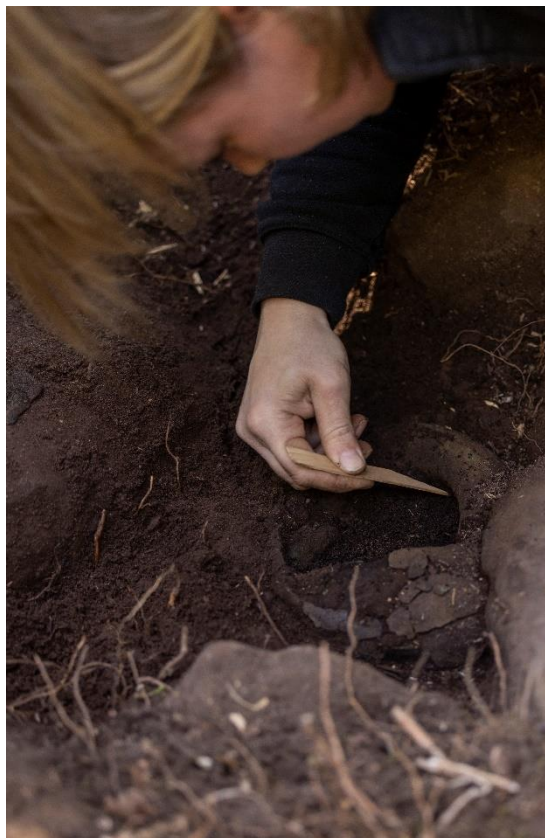
Bild 5. Framgrävning i fält av den mycket fragmenterade wulstringen, F35. På bild syns Madelene Skogbert. Foto: Rich Potter

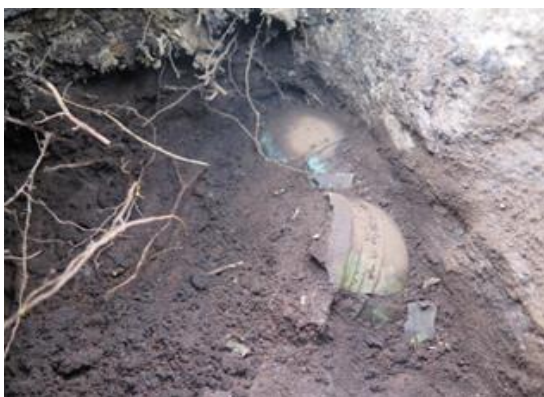
Bild 6. Wulstring F47 låg inklämd mellan stenar. På bilden har endast den översta jorden avlägsnats. Foto: Madelene Skogbert

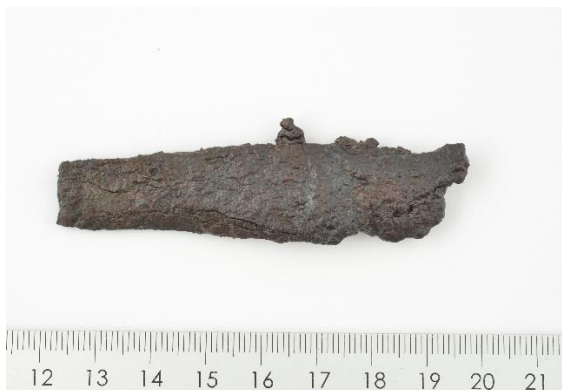
Bild 19 visar F48 som visade sig passa med punkt nummer 172, vilka sattes samman. Fotot taget efter konservering. Foto: Madelene Skogbert

Före ytbehandlingen limmades sprickor och lösa ytor med Paraloid B 72⁷. Ytorna blästrades lätt igen och föremålet med en bevarad metallisk järnkärna och som därmed kan fortsätta att korrodera korrosionsskyddades med en korrosionsinhibitor⁸, vilken penslades på. För att skydda föremålen vid hantering och mot svängningar i luftfuktigheten i miljön, applicerades en ytbehandling i form av mikrokristallint vax⁹. Ytbehandlingen skedde i vaxbad och under lätt vakuum.

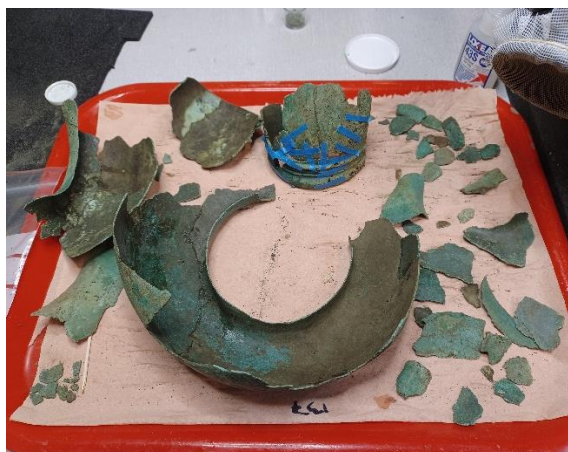
Bild 26. F35 när sammansättningen och limningen av skärvorna påbörjats. Foto: Madelene Skogbert

På insidan stärktes strukturen och fogarna med non woven remsor som i förhand doppats i Paraloid B72. Förhoppningarna var att de sköra kanterna skulle avlastas och bättre hålla.

Slutligen retuscherades dessa med akrylfärg och hela föremålet ytskyddades med Paraloid B72 och ett tunt lager mikrokristallint vax.

Trots detta upplevdes formen och fogarna fortsatt sköra. För att stärka upp formen ytterligare användes en vaxblandning av bivax, Paraffin, Carnubavax och Dammarharts som pigmenterats. Detta smältes i vattenbad och kunde penslas på de svagare partierna och fogarna. Vaxet bearbetades sedan på utsidan av föremålet för att bli mer estetiskt, men på insidan fick det vara kvar i ett överflöd för att stärka föremålet så mycket som möjligt.

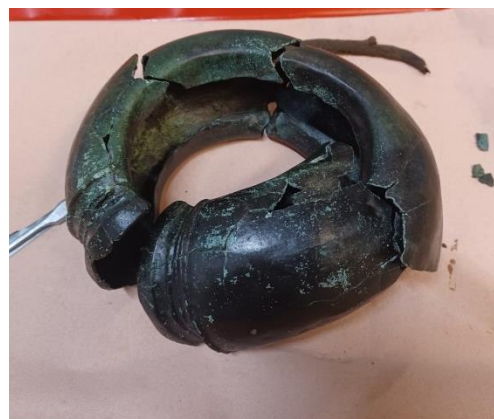
Bild 29. Exempel på resultatet efter konservering och vaxifyllning. Flera av skärvorna syns fortfarande då avsikten ej var att dölja skadorna, utan att stärka föremålet. Föremål efter konservering Foto: Madelene Skogbert

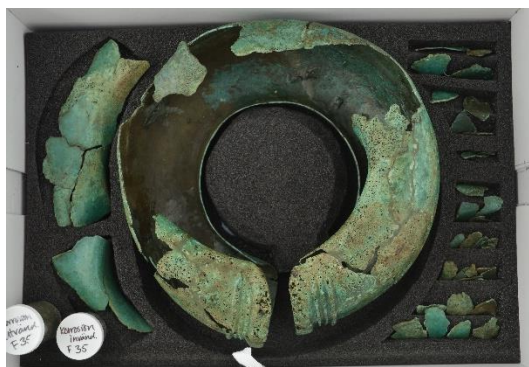
Bild 32. F35 efter konservering. Foto: Madelene Skogbert

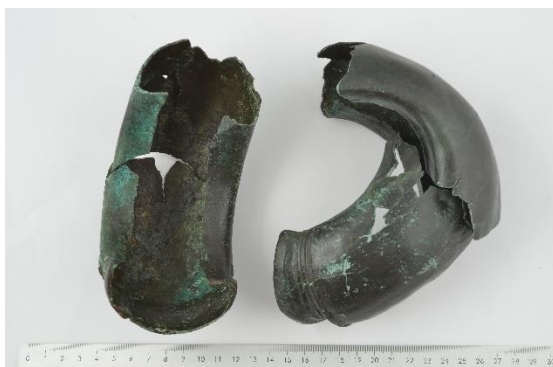
Bild 33. F47 efter konservering. Foto: Madelene Skogbert

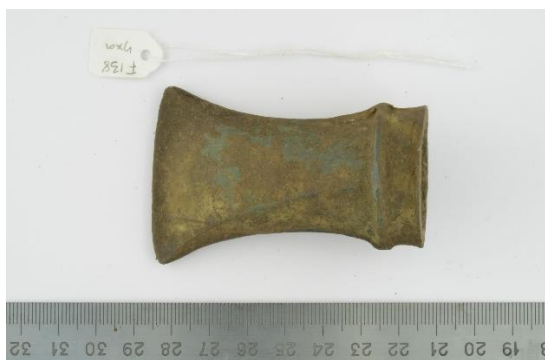
Holkylxan är i ett gott tillstånd. Det finns hamrade spår vid fästet, men några bruksspår har okulärt inte identifierats. Vid rensningen av holken påträffades trärester. Dessa samlades in och lämnades till ansvariga arkeologer för att skickas på analys. I vissa fall när omständigheterna är gynnsamma för organiskt material, eller snarare missgynnsamma för nedbrytning kan detta bevaras. Då koppar är något giftigt kan den hämma den bakteriella aktiviteten och därmed kan organiska rester återfinnas alldeles intill en kopparlegering.

Bild 48 visar F36 före konservering. Foto: Madelene Skogbert

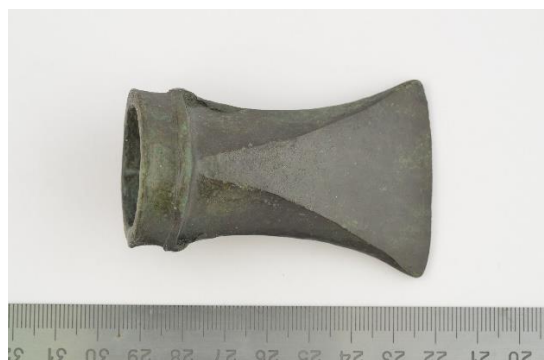
Bild 49 visar F36 efter konservering. Foto: Madelene Skogbert

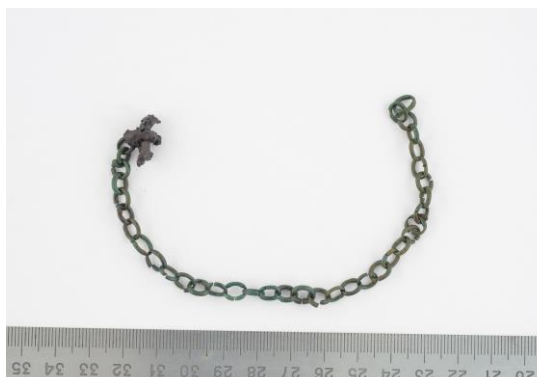
Flertalet kedjor i olika längder hittades, men dock likartade i form och dimension. Totalt hittades tio delar av troligtvis en kedja av brons med en sammanlagd längd av 172 centimeter (F5, F16, F18, F23, 27, 43). I en av delarna fanns rester av järnringar kvar, dock var dessa kraftigt korroderade. Det är inte helt klart om järnet korroderat fast av en slump eller om det faktiskt varit järnringar som varit en del av bronskedjan. På röntgenbilden ser det ut som att det är ringar av ungefär samma storlek som bronsringarna i kedjan.

Bild 50. F43, kedja med del av järn. Fotot visar efter konservering. Foto: Madelene Skogbert

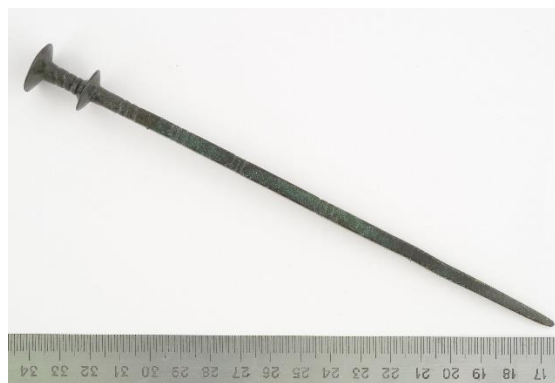
Bild 52. F 53, nål. Kvadratisk tvärsnitt över hela nålen förutom vid själva huvudet. Bandornamentik. Efter konservering. Foto: Madelene Skogbert

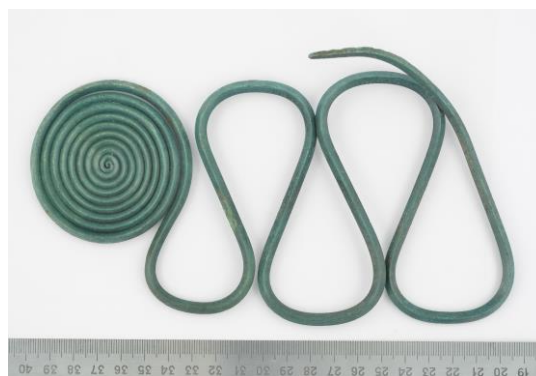
En stor, komplett spiralnål återfanns på platsen utanför grytet av upphittaren, F1. Den har ett kvadratisk tvärsnitt och är avsmalnande i spetsen, vilket är något böjd och deformerad. Spiralnålen är i ett gott tillstånd.

Bild 53. F1, spiralnål efter konservering. Foto: Madelene Skogbert

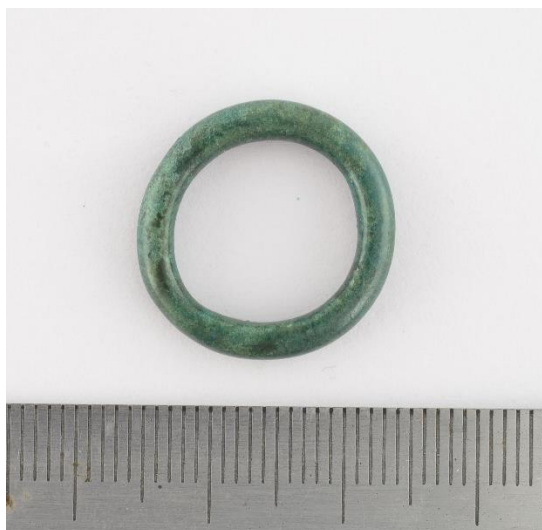
Två små bronsringar påträffades, F32 och F37. De påminner storleksmässigt om de ringar som fanns på nål F6, möjligen kan de ha tillhört nål F53. Den ena ringen, F32, är helt slät och oval i tvärsnittet. Den andra ringen, F37 är slät förutom att den har två små parallella flärpar, nästan som små öron.

Bild 54. F32 efter konservering. Ring som hittades löst. Storleksmässigt är den lik en av ringarna på dräktnålen. Efter konservering. Foto: Madelene Skogbert

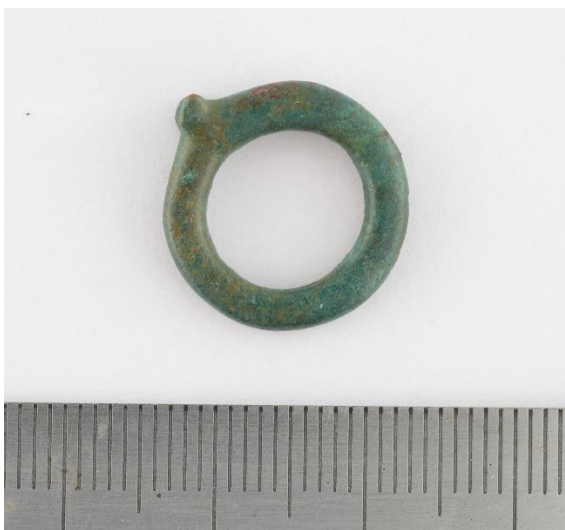
Bild 55. F37 efter konservering. Ring. Påträffades löst. Ringen är slät förutom den utstickande delen som dessutom är tvådelad. Efter konservering

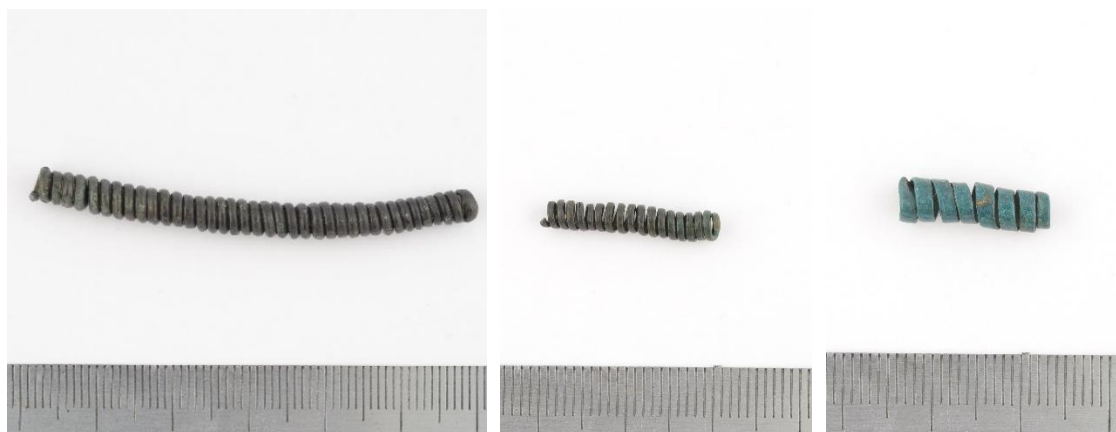
Sammanlagt femton spiralpärlor av brons återfanns. Tråden är av varierad storlek, längd samt tjocklek och form. Vid rensning vidtogs extra uppmärksamhet och försiktighet för att identifiera eventuella trådrester inuti pärlorna/spiralerna som skulle kunna styrka att de varit uppträdna på något. Vid några få tillfällen uppkom misstankar av att det kan ha varit rester, men det var inte uppenbart eller säkert. Vid de tillfällena togs det materialet till vara på i en provburk vid sidan av för eventuella framtida analyser. I något fall fanns även en särskiljande korrosionsskorpa som skulle kunna indikera närvaron av tidigare organiskt material, även detta sparades i provburk vid sidan av.

Bild 56, 57 och 58. Från vänster till höger F 44, F57 och F 58 efter konservering. En av de större/längre spiralpärlorna till ett par av de mindre. Trådens längd, tjocklek samt tvärsnitt skiljer sig mellan de olika pärlorna. Foto: Madelene Skogbert

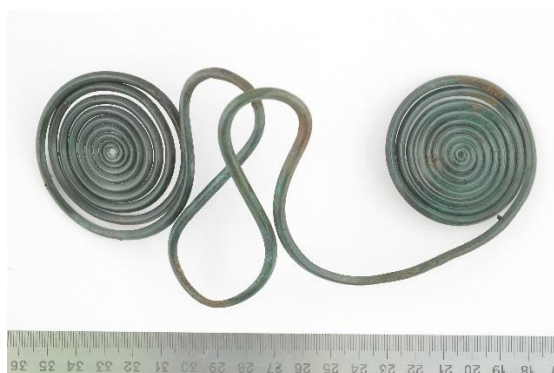
Vid tillfället hittades två så kallade hyskor av brons varav en var hel och komplett, dock något vriden (F15) och en bruten i två delar (F54, F63), där den större delen av spännet har ett mindre bronsbleck vikt om sig. Båda är i ett gott tillstånd, dock finns lite röd järnkorrosion på ytan, troligtvis orsakad av närliggande järnföremål.

Bild 59. F15 efter konservering. Spännet är deformerat men komplett. Foto: Madelene Skogbert

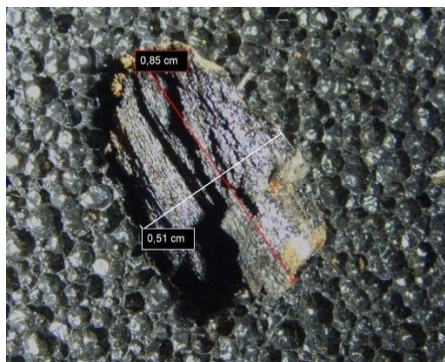
Det finns tre fyndnummer som registrerats som föremål men som vid en närmre titt visade sig vara något annat. Det rör sig om F31 som visat sig vara en kolrest, F49 som är osäkert vad det är, samt F80 som tolkats som tråd men som visat sig vara en liten rot.

Bild 62. F31, visade sig vara en bit kol. Foto: Madelene Skogbert

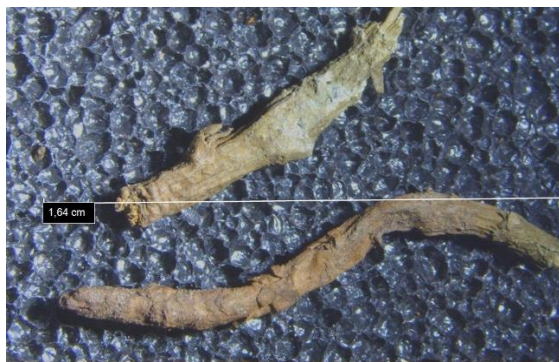
Bild 63. F80, var ingen metalltråd utan rötter. Foto: Madelene Skogbert

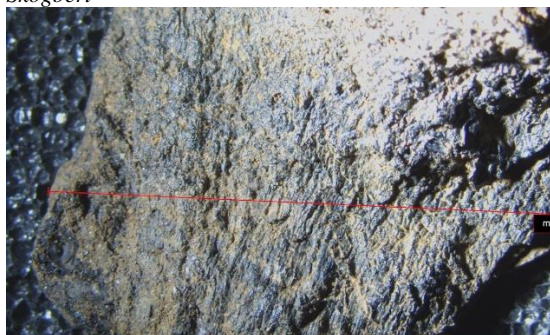
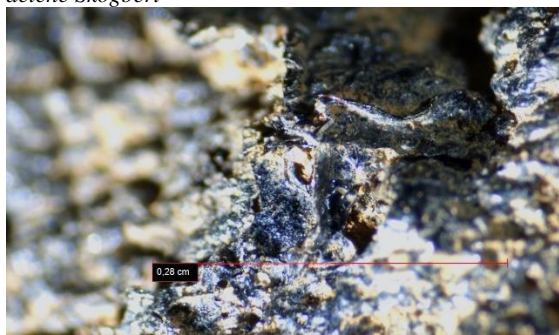
Bild 64. F49, visade sig vid uppförstoring vara något som påminner om något organiskt. Vid ett brott ser det nästan ut att vara förkolnat/smält (bild t.h.). Foto: Madelene Skogbert

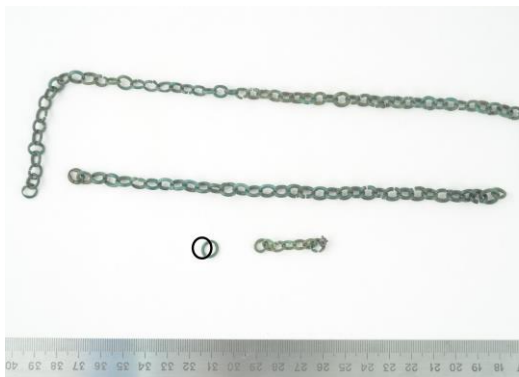
F5. Den lösa ringen valdes ut och klipptes av på mitten. Ena halvan skickades till analys och den andra halvan sparades tillsammans med föremålet.
