# Hidinge gamla kyrkogård

Hidinge socken, Lekebergs kommun, Örebro län, Strängnäs stift

Kulturhistorisk inventering av gravvårdar 2018

På uppdrag av Knista församling har Örebro läns museum utfört en kulturhistorisk inventering av Hidinge Gamla kyrkogård.

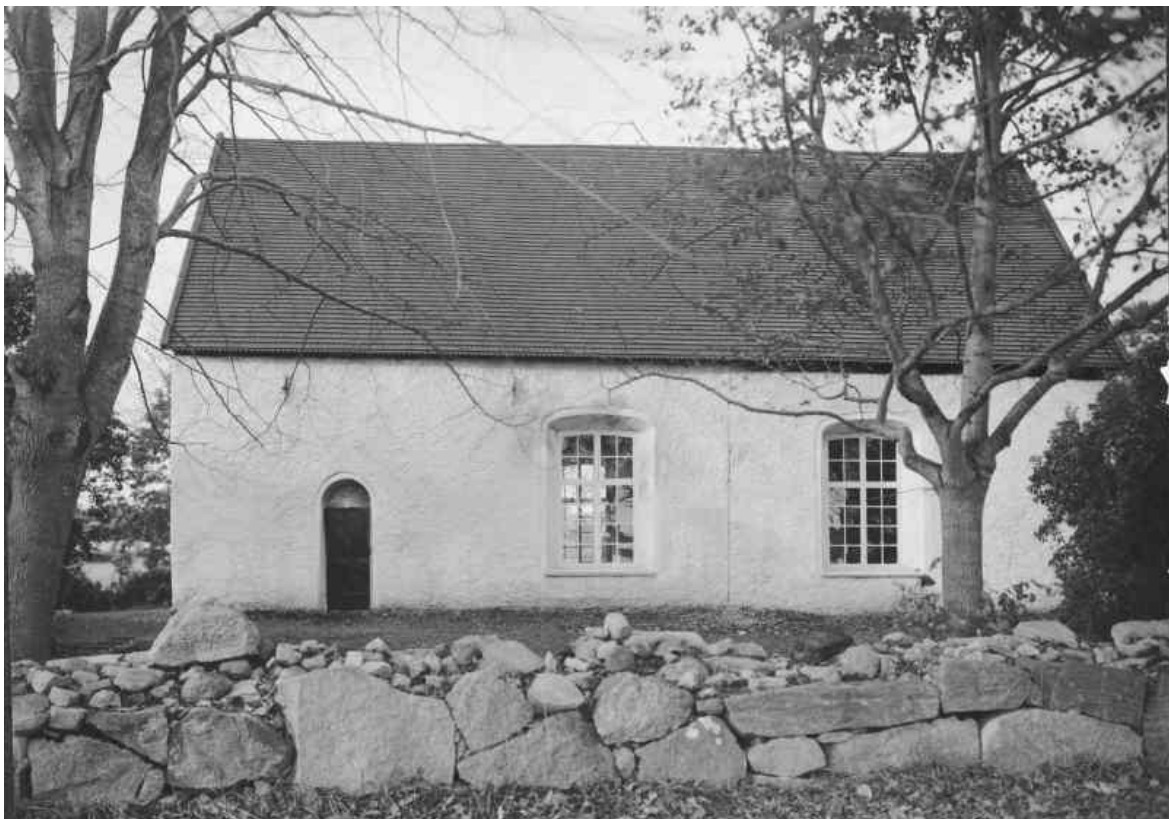
*Södra långsidan efter restaureringen år 1923. Fotograf: Samuel Lindskog. Källa: [www.raa.se](http://www.raa.se)  
Muren är sammansatt av fält- och sprängsten i olika storlek. Underhållet är eftersatt då varken kyrka eller kyrkogård brukats sedan 1800-talets andra hälft.*

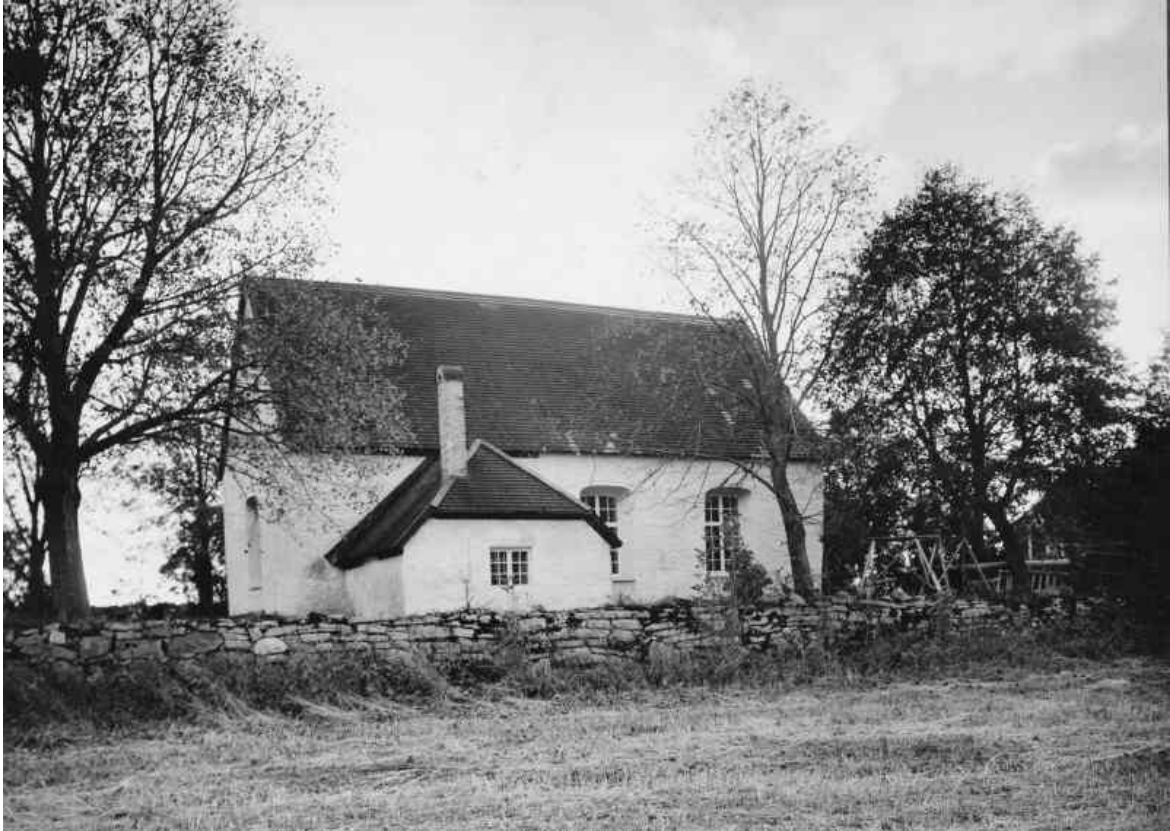
Norra långsidan med sakristian år 1924. Fotograf okänd. Källa: [www.raa.se](http://www.raa.se)  
Muren har en annan karaktär än dess södra motsvarighet. Här dominerar kalksten och muren har en stödjande uppgift.

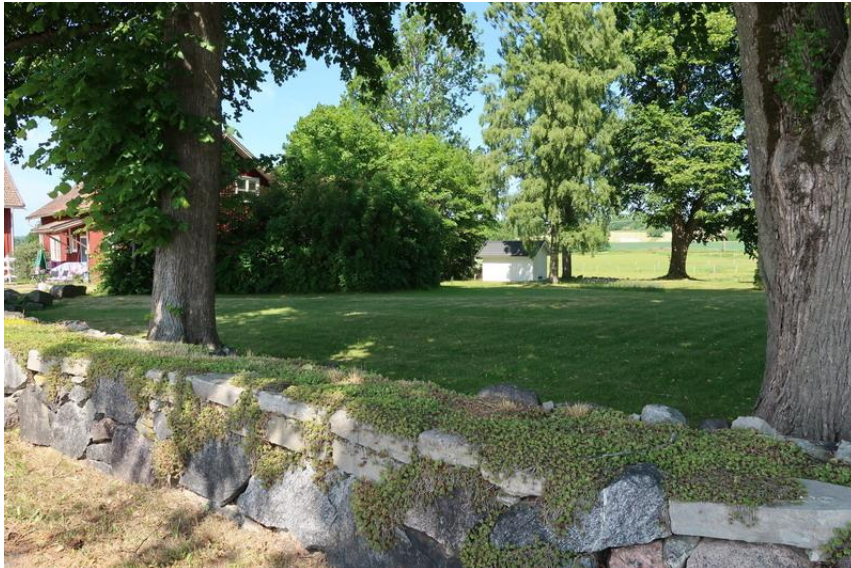
*Kyrkogården omges av en trädkrans och en stenmur. Här i söder. På bilden syns även privatbostaden som angränsar i väster, samt det syrenbuskage som utgör del av gränsen i väster.*

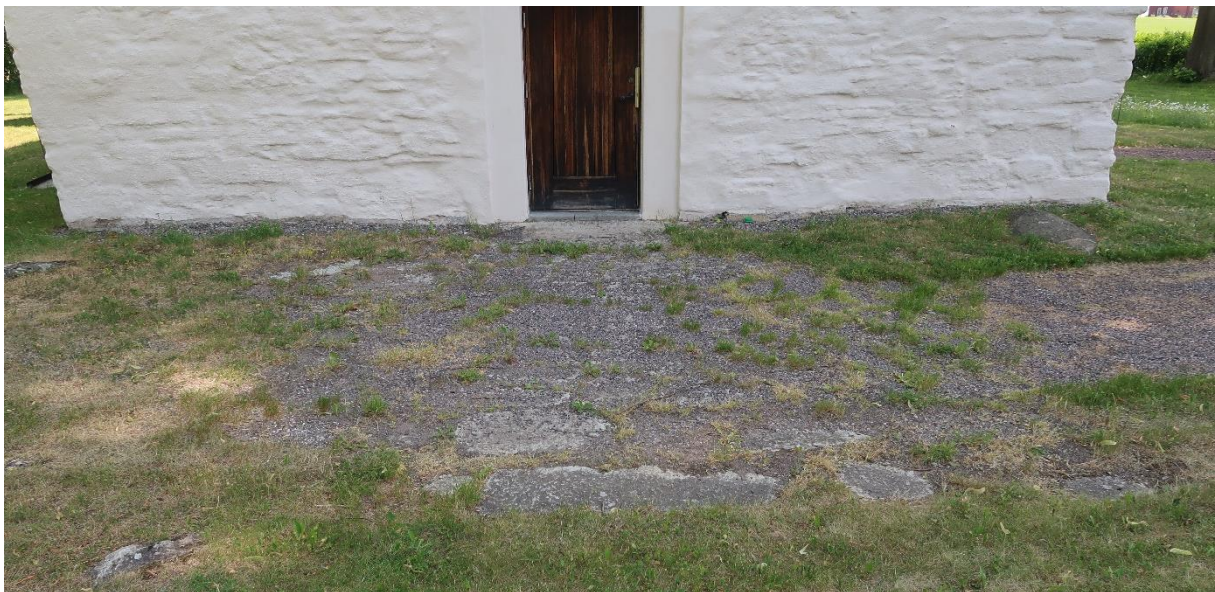
*Kalkstensbeläggningen som visar var det tidigare västtornet varit placerat. Till höger i bilden ansluter grusgången från södra kyrkogårdsentrén.*

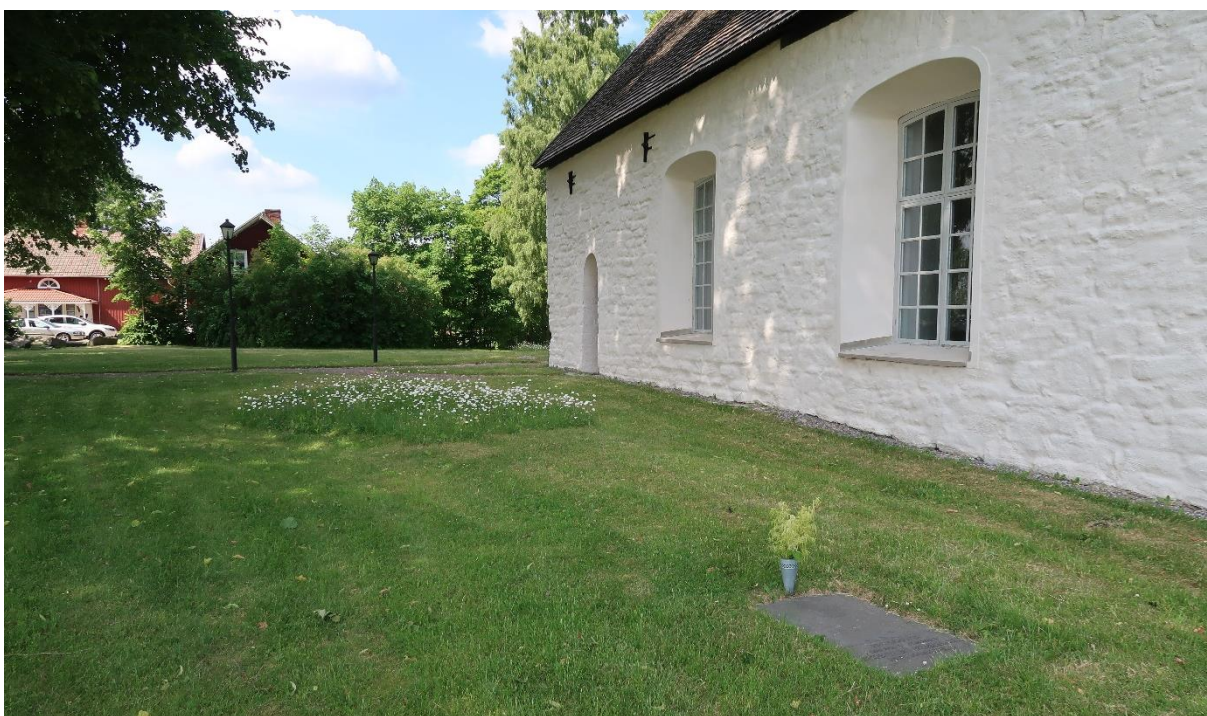
*Södra delen av kyrkogården. Prästkragar, gullvivor, blåklockor, rödklöver, ängsblommor växer på kyrkogården. På fotot har ett mindre område med ängsblommor bevarats. Kyrkogårdens enda gravvård syns i bildens nedre del.*
