Ladugården på Sågbacken

Mullhyttan, Kvistbro socken, Lekebergs kommun, Närke

Byte av tak

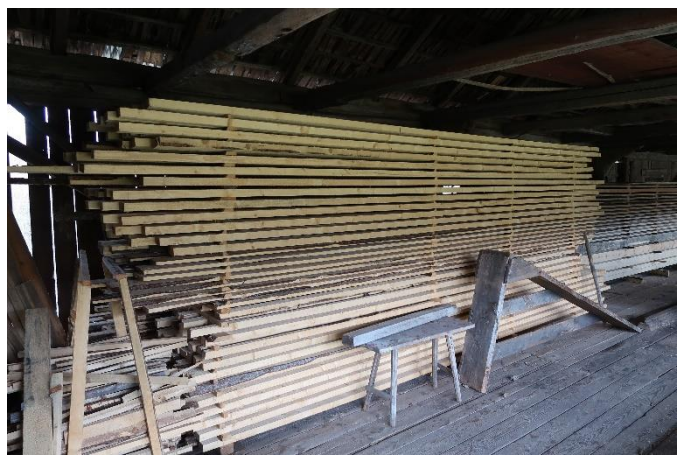
Eterniten har plockats bort och taket justeras. Nya reglar och läkt monteras. Södra takfallet på ladugården.

Bilden ovan till höger visar den läkt och reglar som föreningen sågat till själva i den gamla sågen.

Taket böljade kraftigt. I samband med att nya reglar och läkt för den nya plåten spikades på, rätades taket upp för att den nya plåten skulle kunna monteras bra och sluta tätt. De nya reglarna och läkten har föreningen själva sågat till i sågen, som ligger strax intill.
