## **En get begraven**

Arkeologisk undersökning av en skadad grav.  
RAÄ 59 Alnö sn, Sundsvall, Medelpad.

**Rapport 2016:3**  
**Maria Lindeberg**

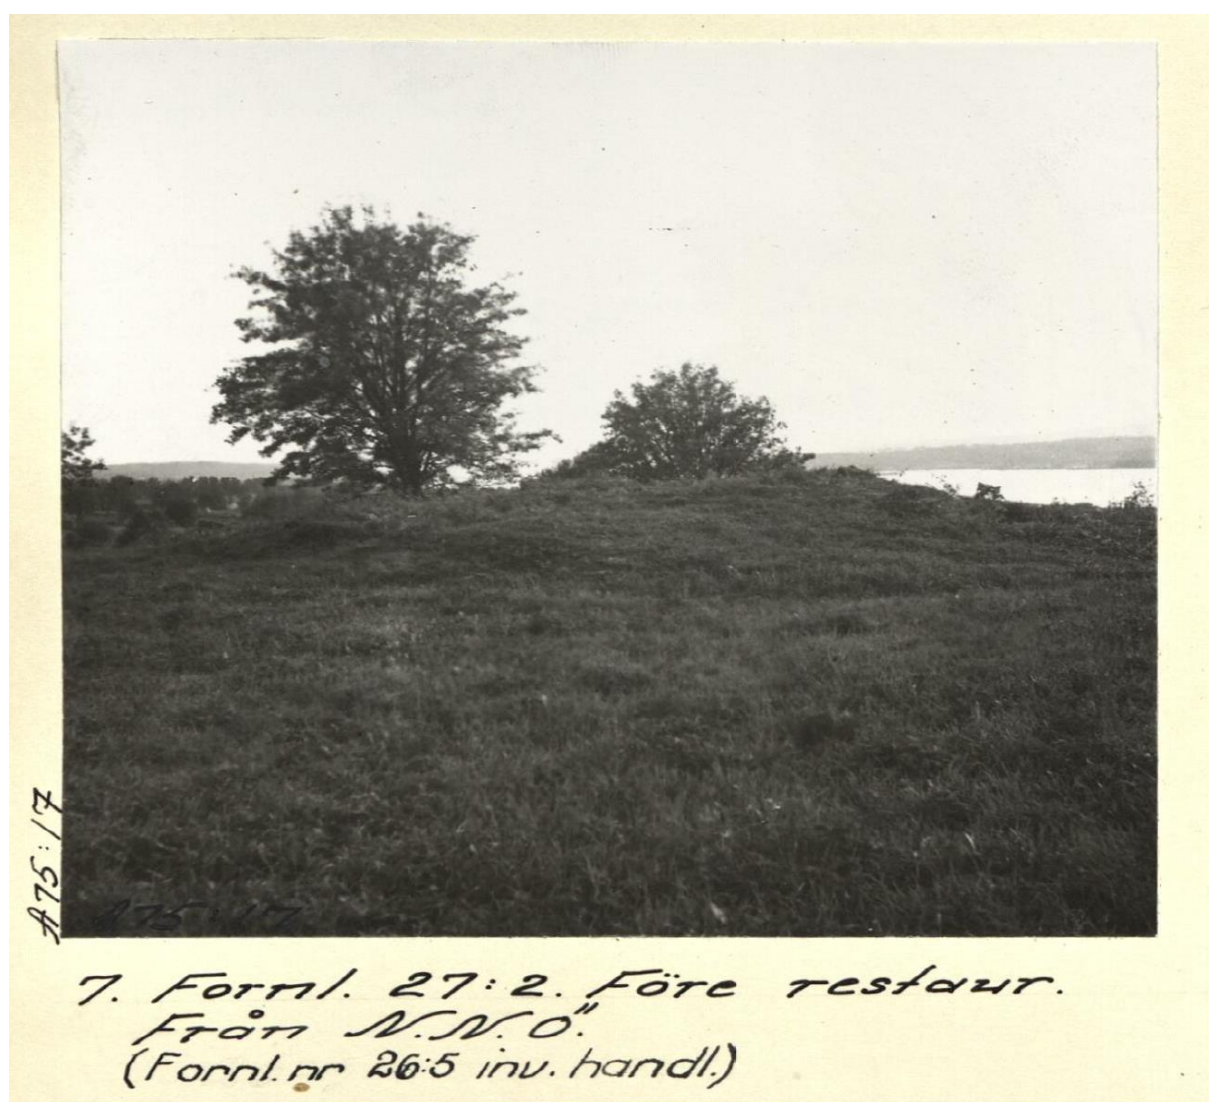
1939 gjorde Gunnar Ekelund flera undersökningar och restaureringar av skadade gravar på Alnön. Bl a restaurerades den nu aktuella högen inom Raä 59, som då omfattade flera gravar varav några undersöktes. Området kring graven var då åker och glest bevuxen betesmark. Ekelund beskriver graven som *ett jordblandat röse, delvis tätt överväxt med buskage och med en fägata över krönet i Ö-V riktning. I rösets krön fanns en rund grop, 2 m i diameter och 0,5 m djup. Rösets NV del var till stor del bortgrävd och där fanns en 0,5 m djup grop.* Ekelund restaurerade röset och beskriver att kvartspulver först ströddes över de skadade partierna. Detta kunde tyvärr inte ses vid undersökningen 2013.

Fig. 5. Ekelunds foto av graven från 1939 (foto ATA). Nummer 26:5 är Ekelunds numrering av nuvarande Raä 59 (se fig. 2).

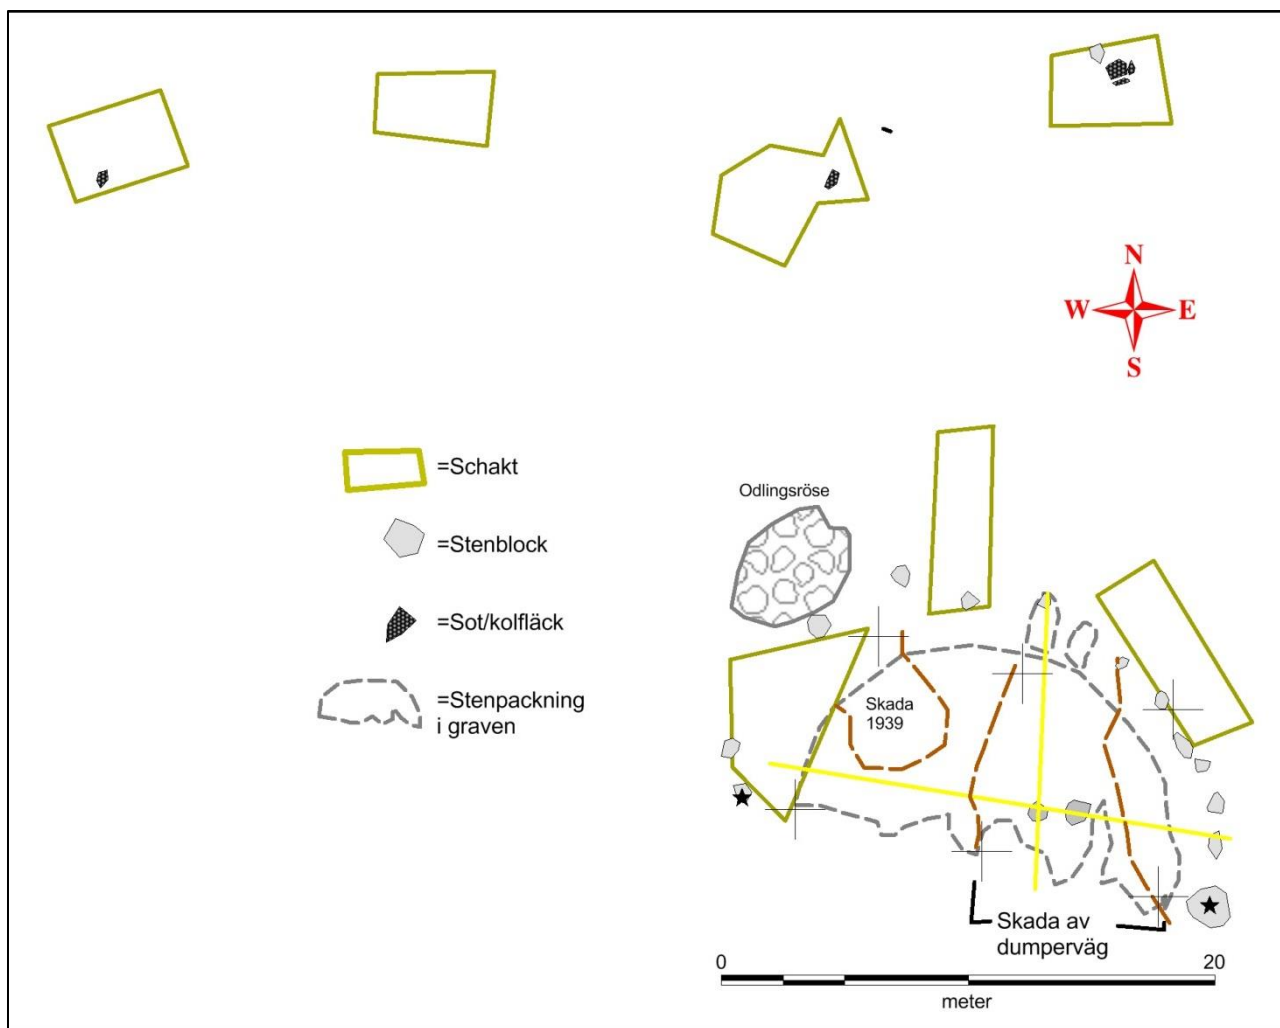
På ytorna norr och nordväst om graven togs sökschakt upp för att se om där fanns anläggningar. Schaktövervakning gjordes på vissa ytor vid bortgrävning av massorna i anslutning till Raä 58 och Raä 59 samt längs den dumpersväg som anlagts 2011. I tre av schakten norr om graven fanns sot/kolfläckar, som samtliga var tunna och diffusa och utan skörbränd sten. De kan dock indikera att lämningar kan finnas i området. Den östra kolfläcken (X6925667, Y1582887) var något tjockare och skulle möjligen kunna vara en hårdrest. Intill fanns ett jordfast stenblock. Området söktes också av med metalldetektor, utan resultat.

Fig. 10. Översiktlig plan med schakt och Raä 59 (större bild i bilaga 2).

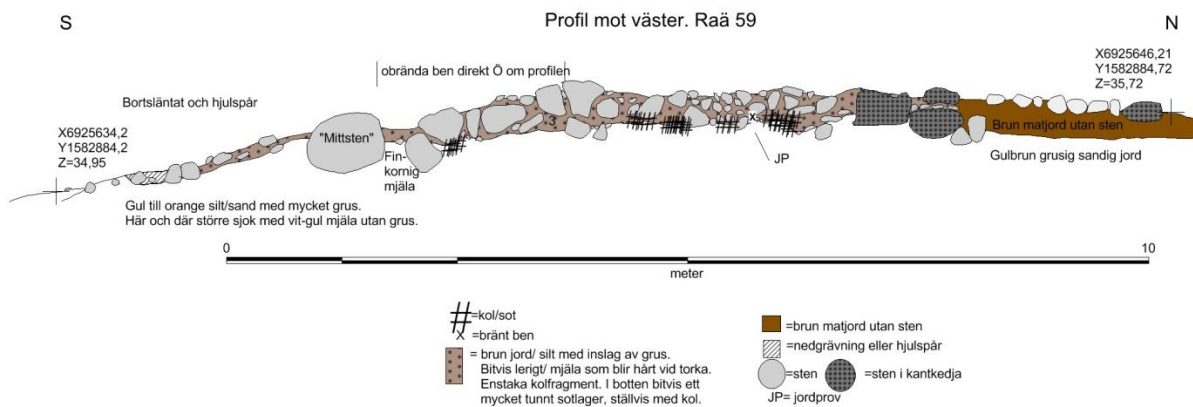
Fig. 13. Profil mot väster (större bild i bilaga 2).

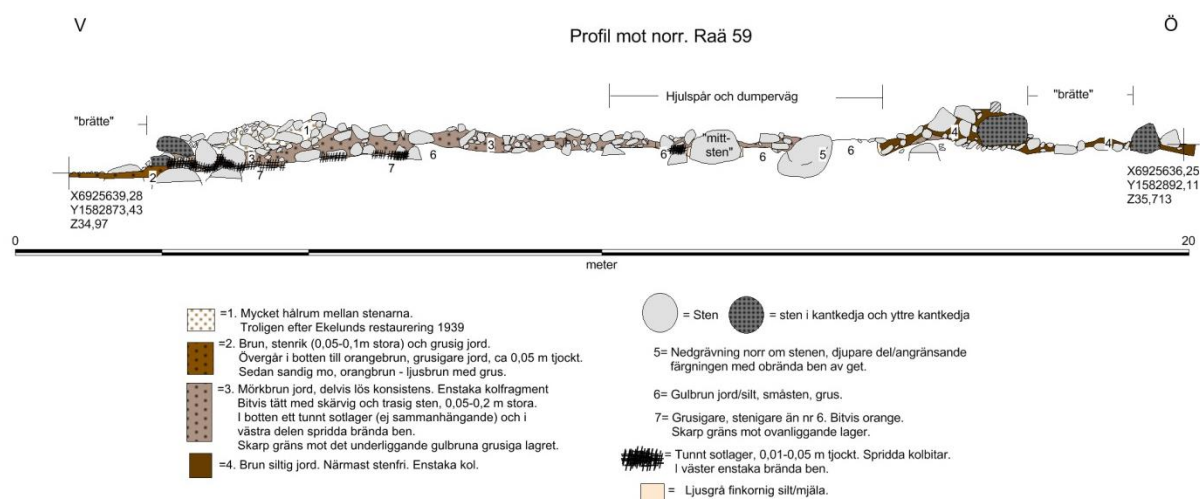
Fig. 14. Profil mot norr (större bild i bilaga 2).

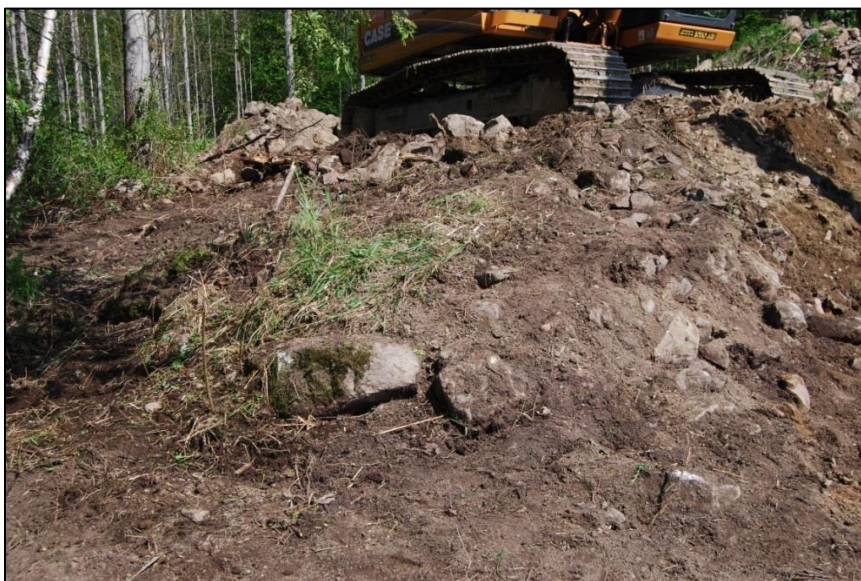
*Fig. 17. Borttagande av massor på Raä 59. Rösets västra kant, några av stenarna syntes även innan dumpmassorna togs bort. Foto mot öster.*

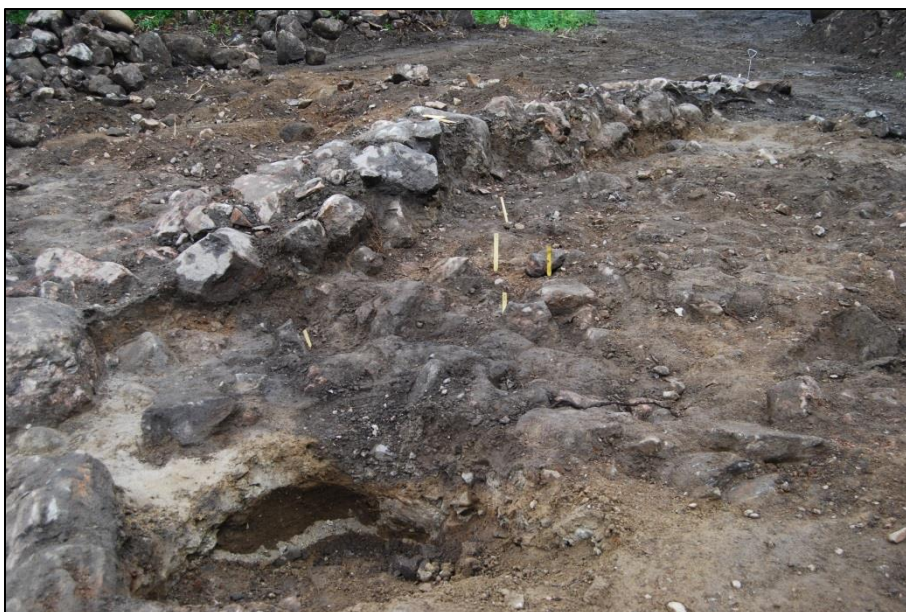
Centralt i graven, under stenpackningen och mitt i dumpervägen, påträffades ett fåtal **obrädda** ben och tänder som visade sig vara från får/get. Dessa är väldigt lika människans framtänder (i fält antogs också att det var människotänder). Skillnaden är att get/får-tänder har emalj även på roten. De obrända benen låg inom en ca 2 meter stor, grund ca 0,1 m djup nedgrävning med något mörkare jord/grus. På "torn"-fotona av röset (som togs från maskinens skopa) sågs senare en antydning till formation i stenpackningen, som en "ram" (eller kista?) i det område där de obrända benen påträffades. Det observerades inte nere på marken och blev tyvärr inte dokumenterat på annat vis.

*Fig. 33. Nedgrävningen med de obrända benen. Gula pinnar markerar var ben hittats. N-S profil med den runda "mittstenen" i bildens vänstra kant.*

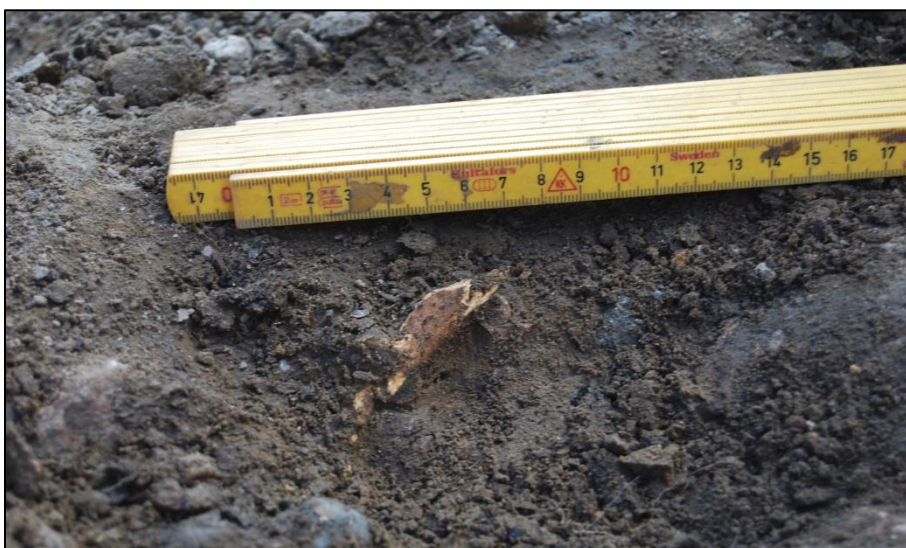
*Fig. 34. Obränt ben in situ.*

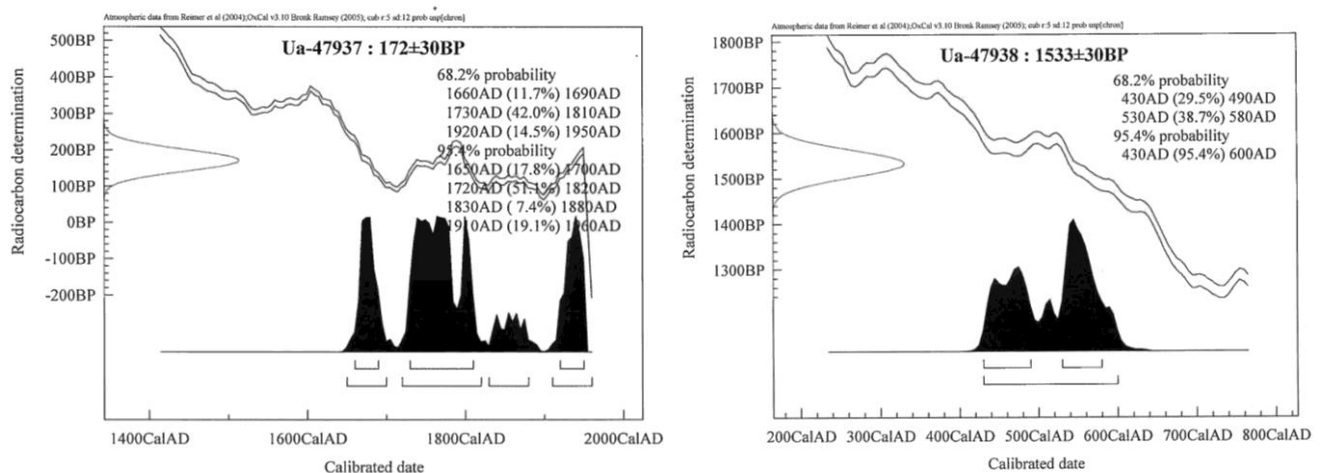
Dateringarna blev överaskande, då det visade sig att de brända människoben fick en datering till  $172 \pm 30$ BP. Kalibrerat med  $2\sigma$  ger det spretiga dateringar mellan 1650–1960 e. Kr (se fig. 36). Den obrända tanden från får/get daterades till  $1533 \pm 30$ BP, vilket kalibrerat med  $2\sigma$  ger en datering mellan 430 – 600 e. Kr, med en tyngdpunkt till mitten/senare delen av 500-talet. Se även bilaga 6.

Fig. 36. Kalibreringskurvorna för de brända benen (till vänster) och den obrända tanden från får/get (till höger).

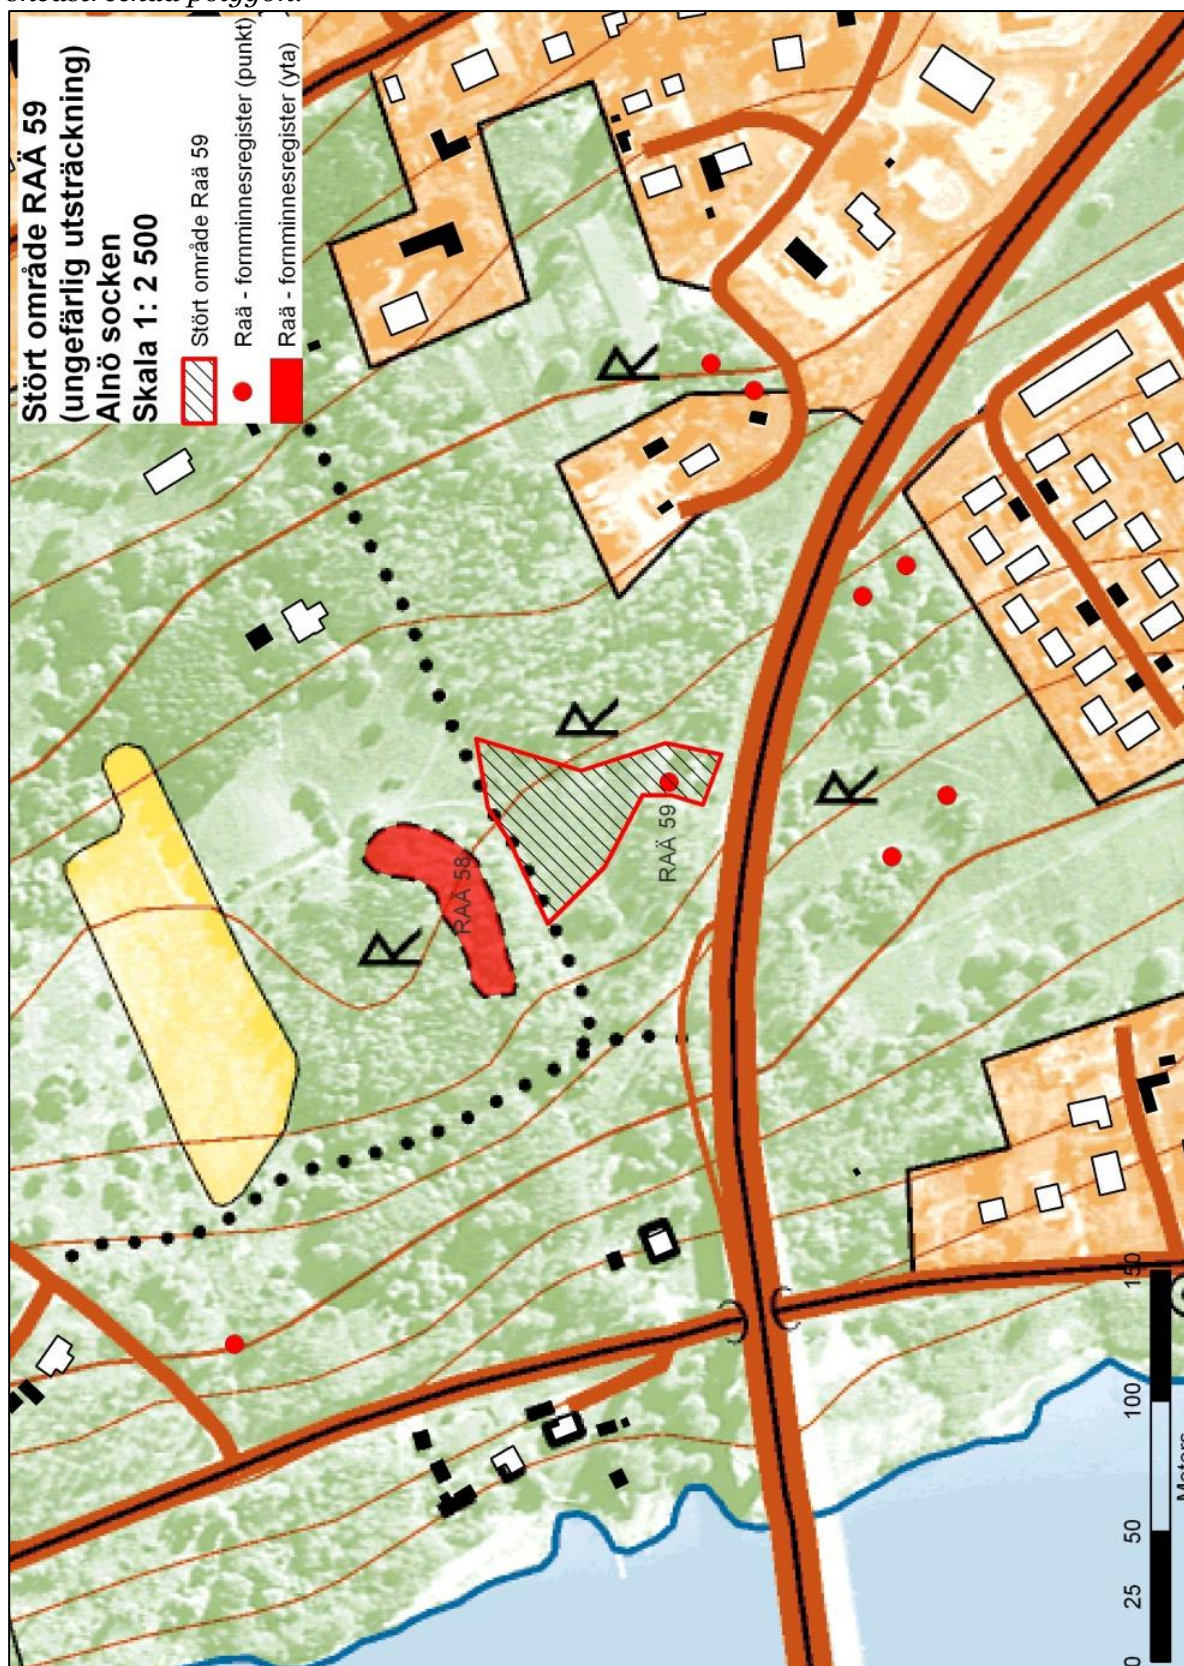
## 1. Karta över undersökningsområdet

*Undersökningsområdet och de av jorddeponering skadade ytorna är markerat med snedstreckad polygon.*
