Konserveringsrapporter gällande föremål från Kv. Posten Falun

Materialet kommer från undersökningarna Kv. Posten, Falun.

Rapport id: K23-469

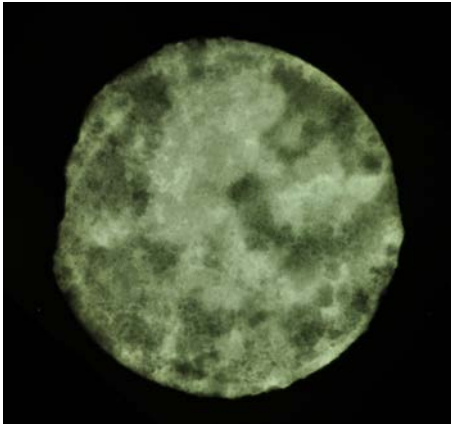
Ingen ytterligare information nås då myntet röntgas.

Myntet rengörs mekaniskt under mikroskop med dentalverktyg och trästicka samt mjuk pensel, för att avlägsna hårdare föroreningar. Myntet saknar helt informationsbärande ytor. För att nå något djupare så rengörs ytorna lätt med EDTA-diNa 0,5% samt följande urlakning i varmt avjoniserat vatten i flera bad. Dehydrering i 95%-ig etanol med följande kontrollerad torkning. Behandling med BTA 3% i etanol, lufttorkning. Ytorna skyddas med Inkralack 3% i toluen samt lufttorkas.

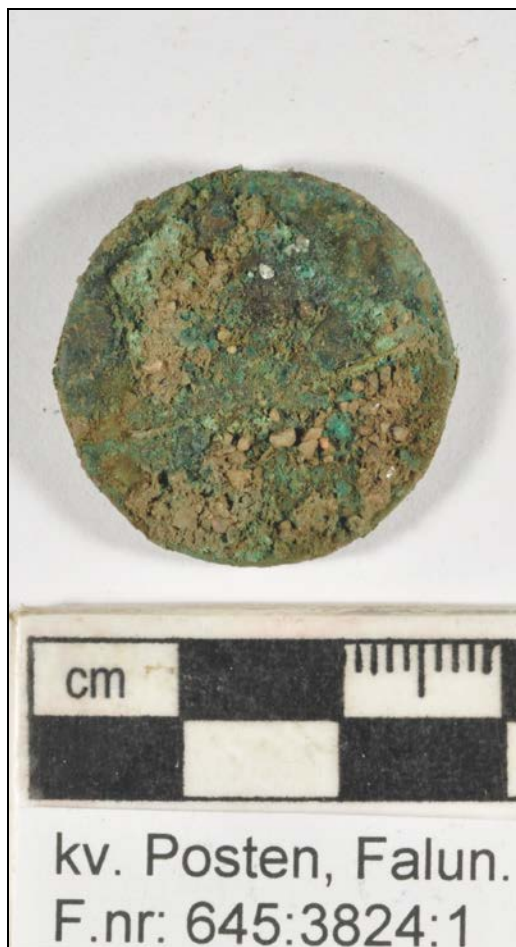
Myntet är helt inneslutet i föroreningar och under dessa noteras inslag av en viss vittring samt koppar(II)klorid.

Myntet före behandling.

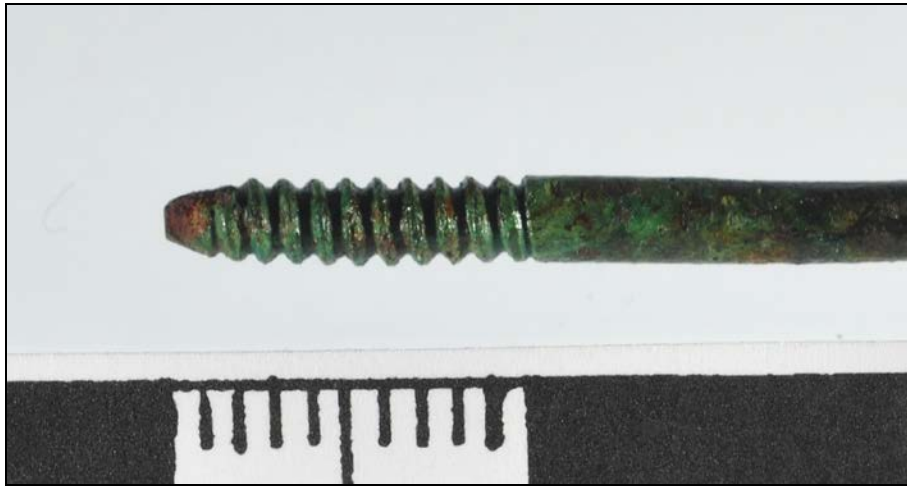
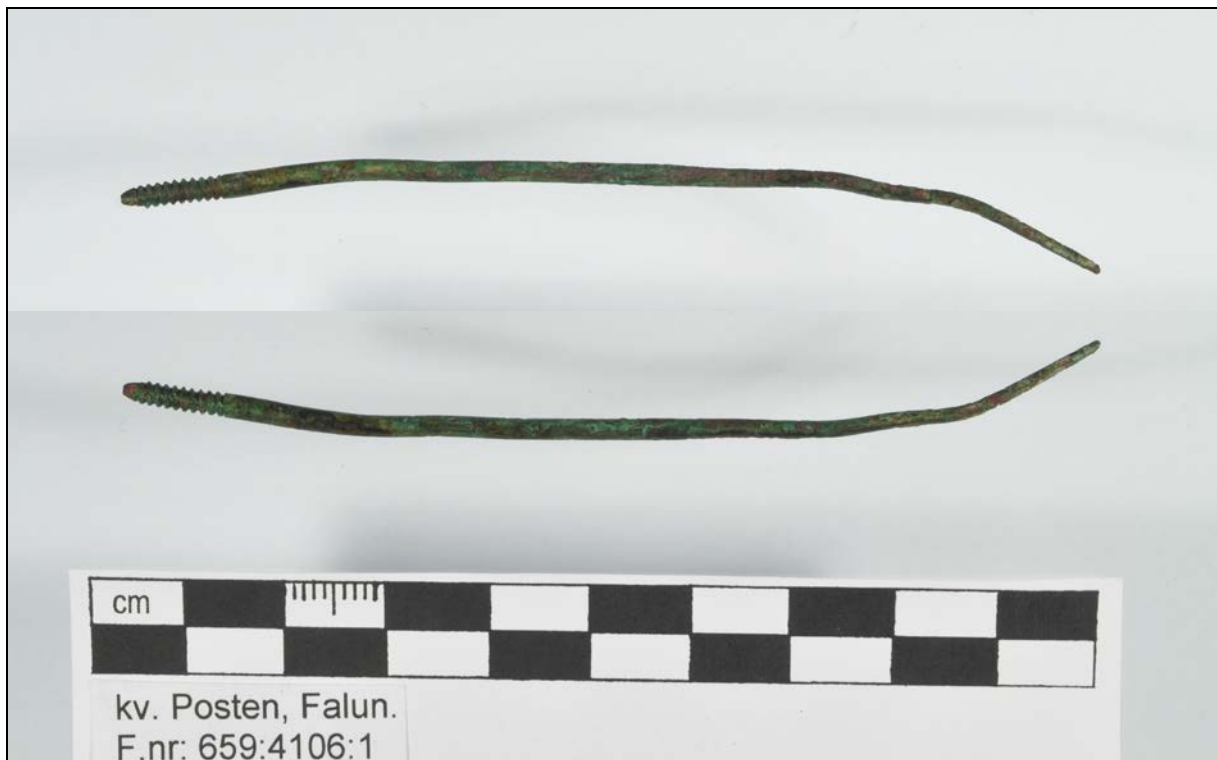
Nålen är täckt av tunna föroreningar och vid dess spets finns ett par genomslag ner till mer vittrade strukturer. Mindre angrepp av koppar(II)klorid är synligt.

Nålen efter behandling.

Nålen rengörs mekaniskt under mikroskop med dentalverktyg och trästicka samt mjuk pensel, för att avlägsna hårdare föroreningar. För att nå något djupare så rengörs ytorna lätt med EDTA-diNa 0,5% samt följande urlakning i varmt avjoniserat vatten i flera bad. Dehydrering i 95%-ig etanol med

följande kontrollerad torkning. Behandling med BTA 3% i etanol, lufttorkning. Ytorna skyddas med Inkralack 3% i toluen samt lufttorkas.

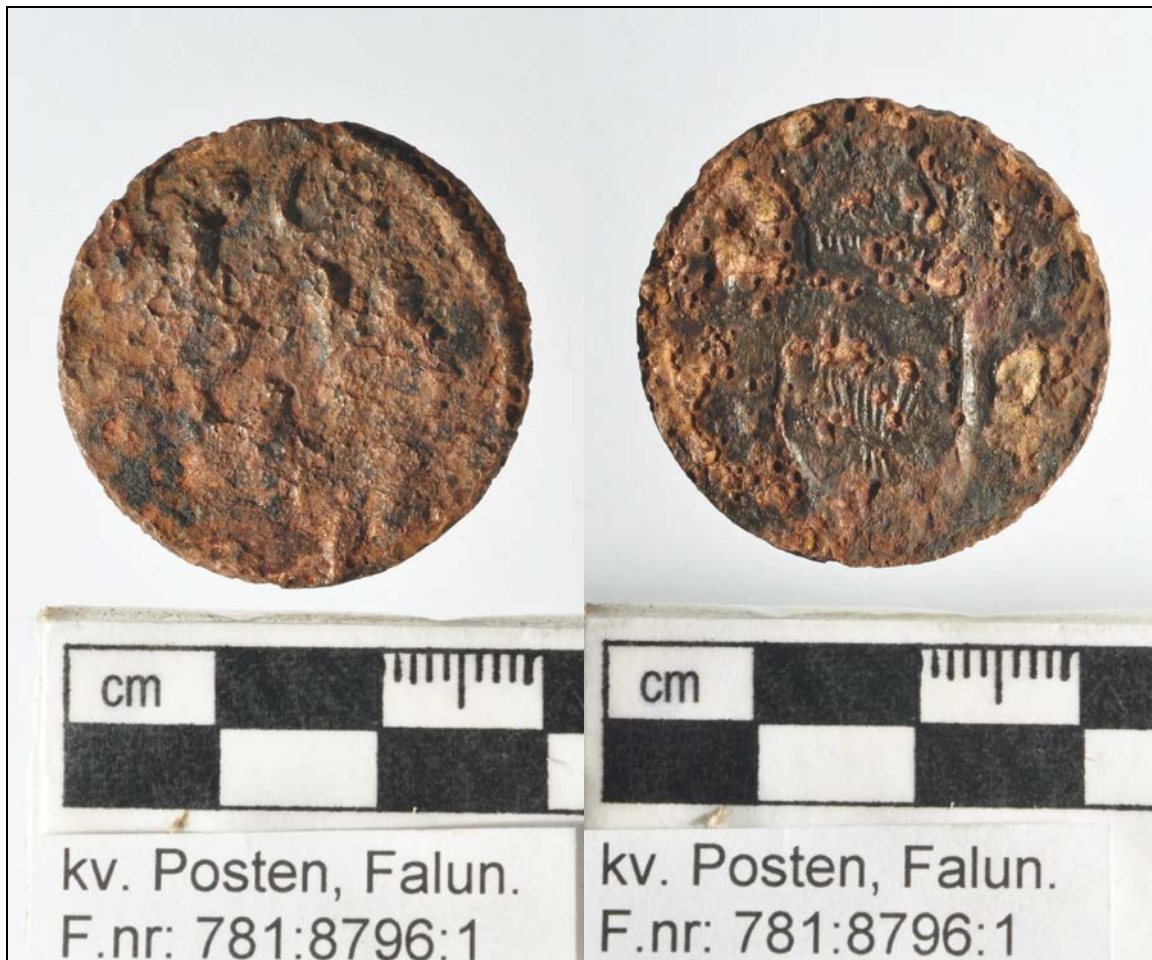
Myntet efter behandling.

Identifikation: Kristina, ¼ Öre, 1635-54.

Myntet rengörs mekaniskt under mikroskop med dentalverktyg och trästicka samt mjuk pensel, för att avlägsna hårdare föroreningar. För att nå något djupare så rengörs ytorna lätt med EDTA-diNa 0,5% samt följande urlakning i varmt avjoniserat vatten i flera bad. Dehydrering i 95%-ig etanol med följande kontrollerad torkning. Behandling med BTA 3% i etanol, lufttorkning. Ytorna skyddas med Inkralack 3% i toluen samt lufttorkas.

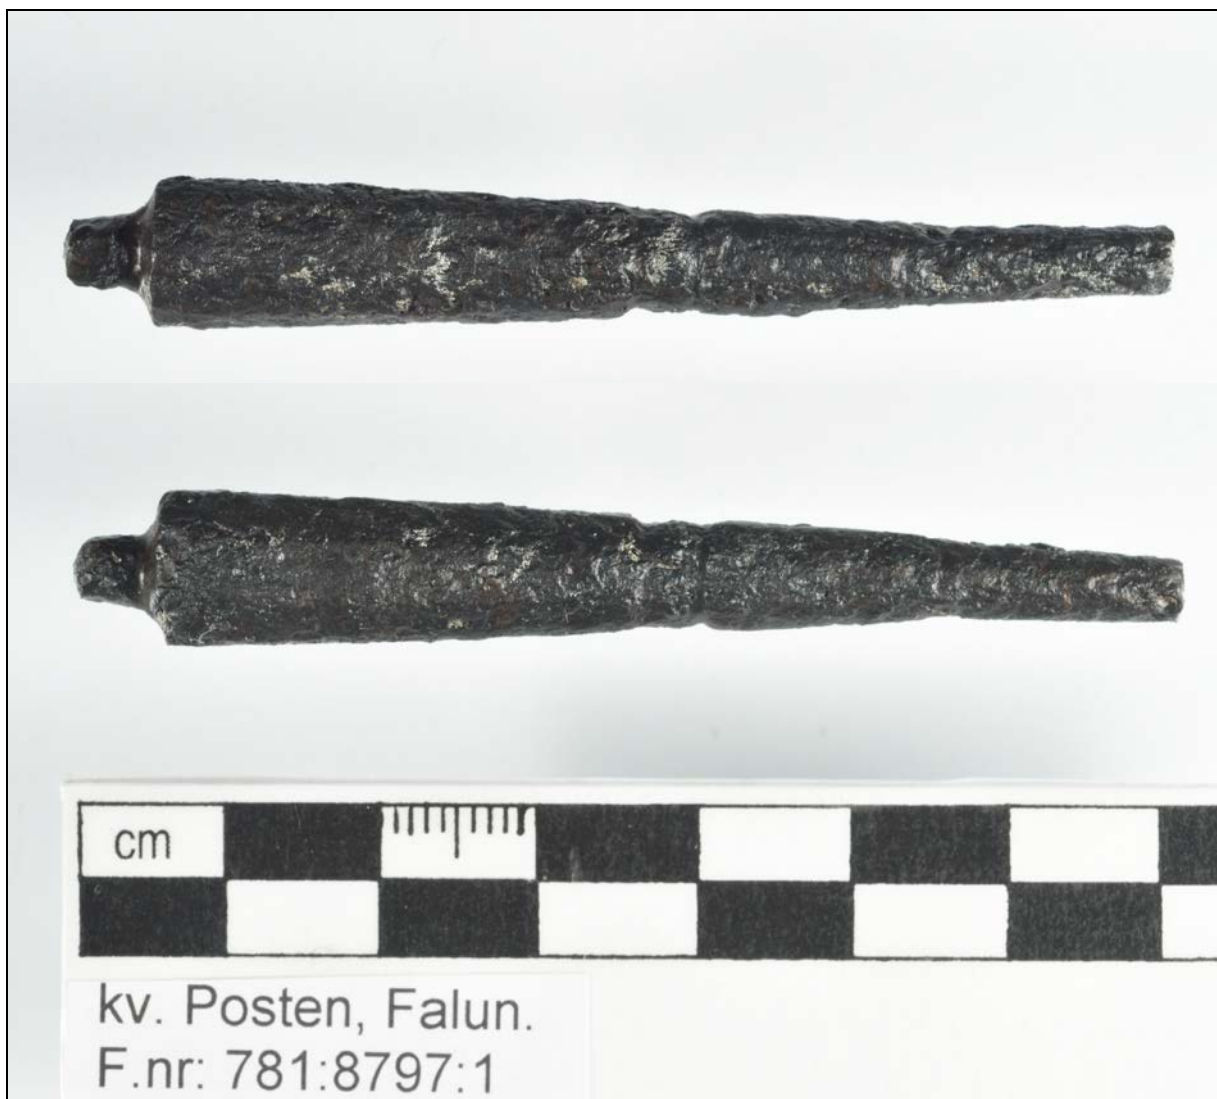
Lodet efter konservering.

Föremålet bearbetades under mikroskop med skalpell och dentalverktyg. Efter denna grövre rengöring så blåstrades ytorna med aluminiumoxid, där korrosionsprodukter av hårdare och tätare karaktär avlägsnas. Vidare urlakning med natriumhydroxid (NaOH) kring en nivå av pH 11, till dess att kloridhalten är obefintlig i lakvätskan. NaOH avlägsnas genom lakning i ljummet avjoniserat vatten. Vidare dehydrering med 95%-ig etanol samt torkas.

För att avlägsna och jämna ytorna ytterligare från föroreningar, blåstras ytorna återigen, då med glaspärlor. Dehydrering i etanol samt en kontrollerad torkning. Behandlingen avslutas med att en ytbehandling läggs i form av Dinitrolpasta som penslas över ytorna, senare appliceras mikrokristallint vax i pastaform.

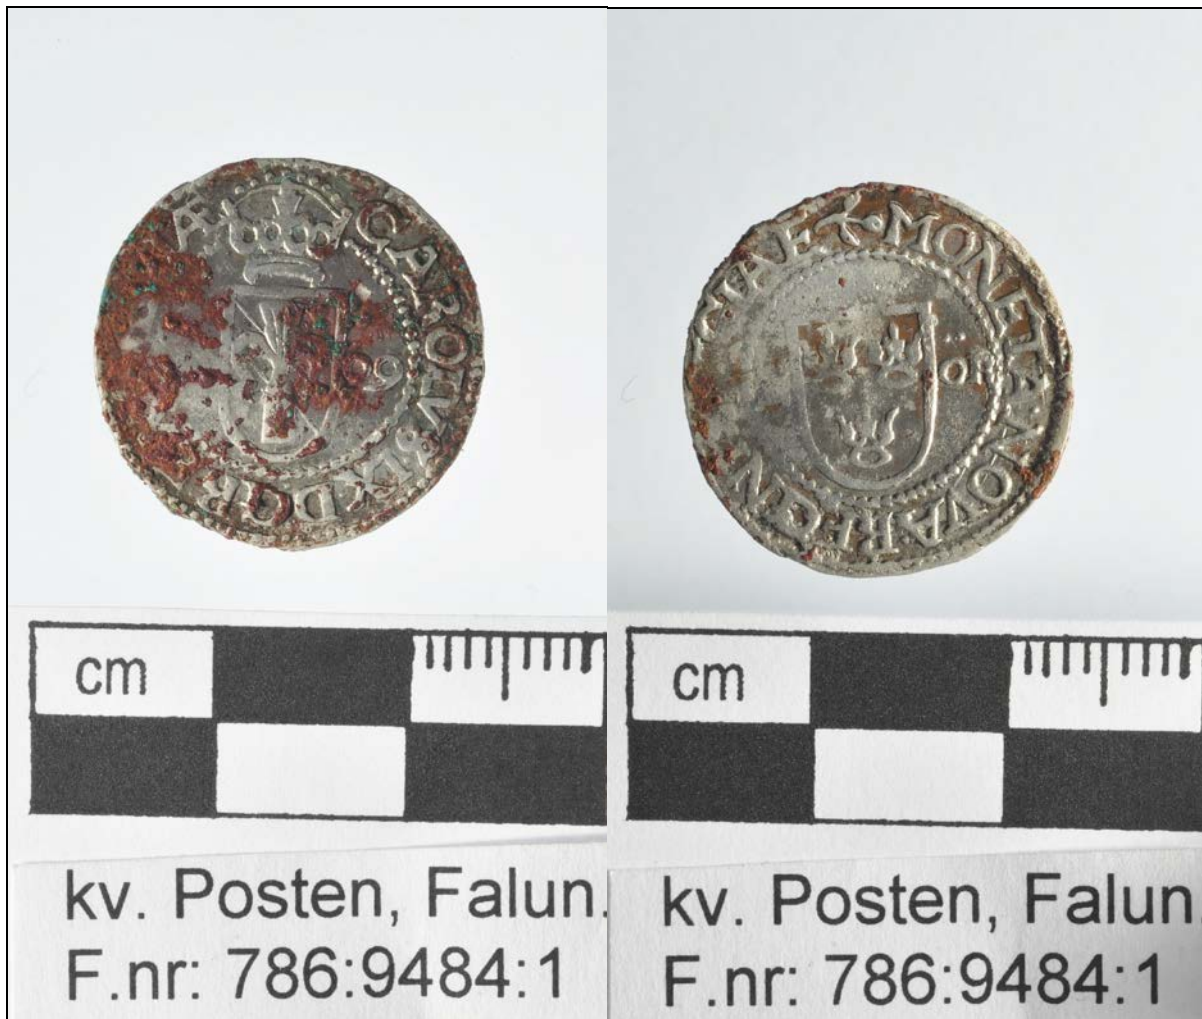
Myntet täcks delvis av tunna föroreningar och under dessa uppvisas ett aggressivare korrosionsförlopp med en mängd mindre krustor som resultat. Ytorna är på flera ställen svagt vittrade och inslag av koppar(II)klorid är synligt. Präglingen syns på bägge sidor.

Myntet efter konservering.

Identifikation: Karl IX, 2 Öre, 1609.

Myntet rengörs mekaniskt under mikroskop med dentalverktyg och trästicka samt mjuk pensel, för att avlägsna hårdare föroreningar. För att nå något djupare så rengörs ytorna lätt med EDTA-diNa 1,5-6% samt följande urlakning i varmt avjoniserat vatten i flera bad. En mindre del av föroreningarna/krustorna är hårt sittande och lämnas för att inte skada frilagda ytor. Dehydrering i 95%-ig etanol med följande kontrollerad torkning. Behandling med BTA 3% i etanol, lufttorkning. Ytorna skyddas med Inkralack 3% i toluen samt lufttorkas. Möjligtvis är myntet något låglegerat silver.
