# Sluttrapport sanering av forurensede masser i Klevfos cellulose og papirfabrikk 2022-24

**Eierforhold:** Anno museum, Klevfos

**Objekt:** Fabrikken

**Utbedringsperiode:** 2022/2023

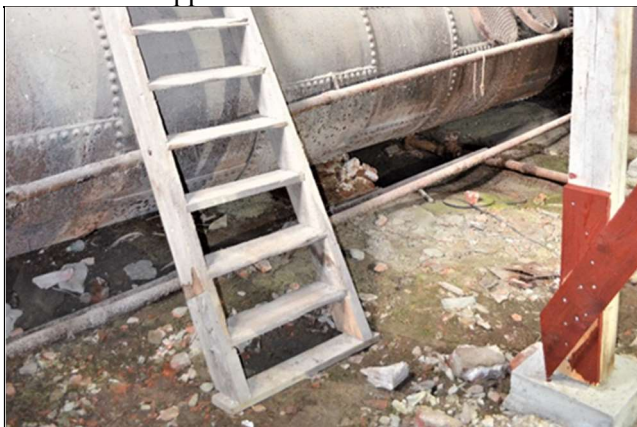
Luthuskjeller, tank inn mot fyrhusvegg før sanering. (område A) Masser opp mot fyrhusvegg bak tanken frakter salt og vann inn i veggen gjennom kapillæroppseg.

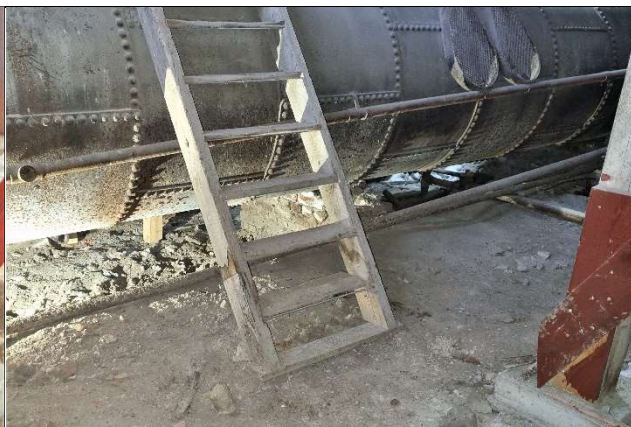
Samme sted etter sanering. 40 cm masse under tanken er fjernet. De øverste 10 cm var sand og kalk fra produksjonstiden. Videre var det rester av et betonggulv og under det fyllmasser.

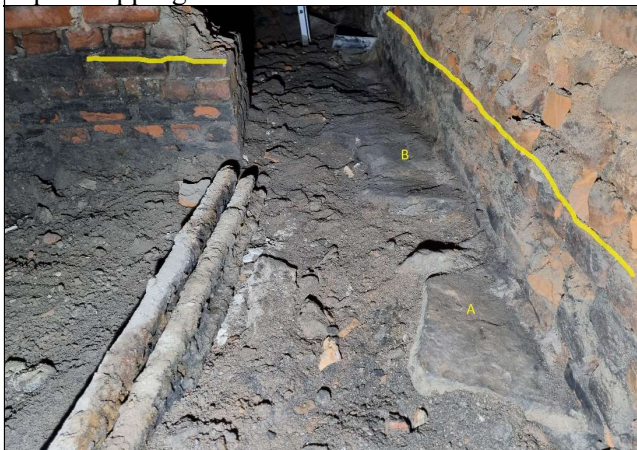
Bilde tatt mot sør mellom tanken og fyrhusveggen. Gule streker viser nivå på masser før sanering. Granittfundamentet til veggen er avdekket (A og B)

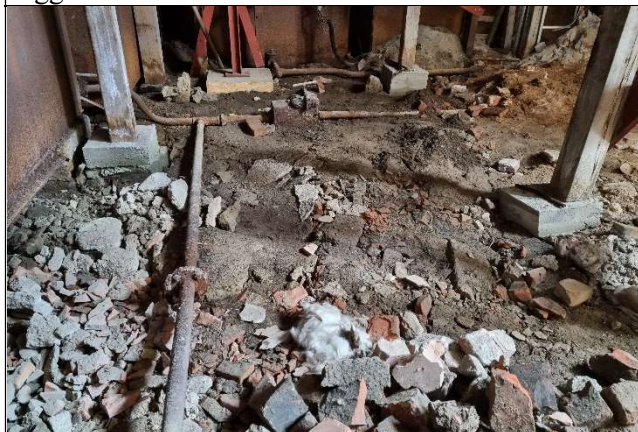
Luthuskjeller før sanering, bilde tatt mot øst. (område C) murrester på gulv og hauger med sand/kalk opp mot luttanker og delvis over rørinstallasjoner.

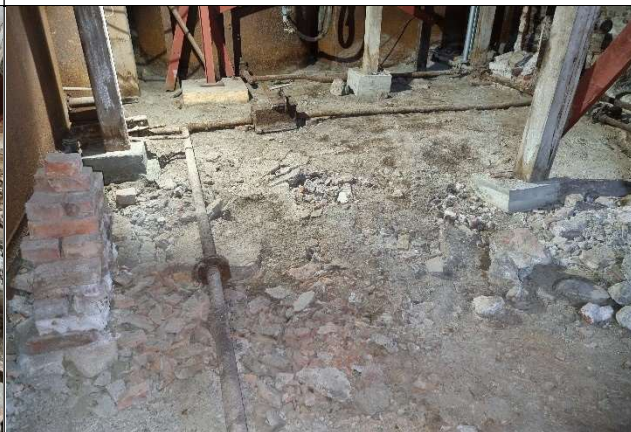
Etter sanering. Haugene ble fjernet sammen med murrestene på gulvet. Hele murstein som lå litt her og der ble stablet opp på et sted. (venstre bildekant)

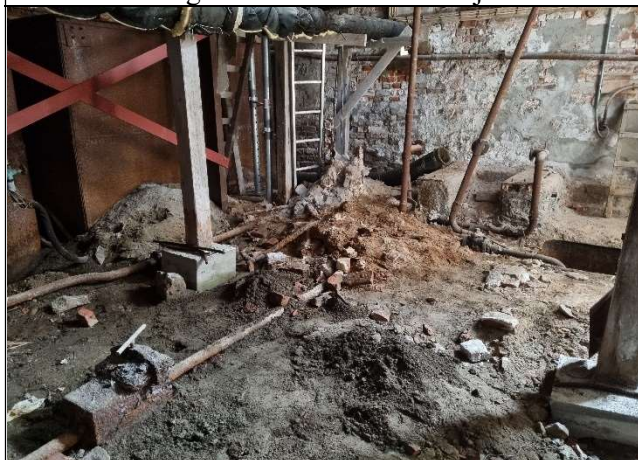
Luthuskjeller før sanering, bilde tatt mot øst. (område D) Hauger av kalk og sand mot tanker og over rørinstallasjoner.

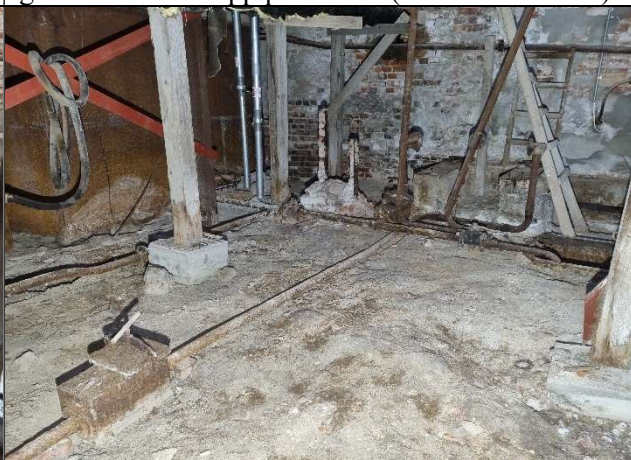
Samme sted etter sanering. Stålkummen i høyre bildekant ble tømt for ca. 20 cm kalk/saltlignende masse.

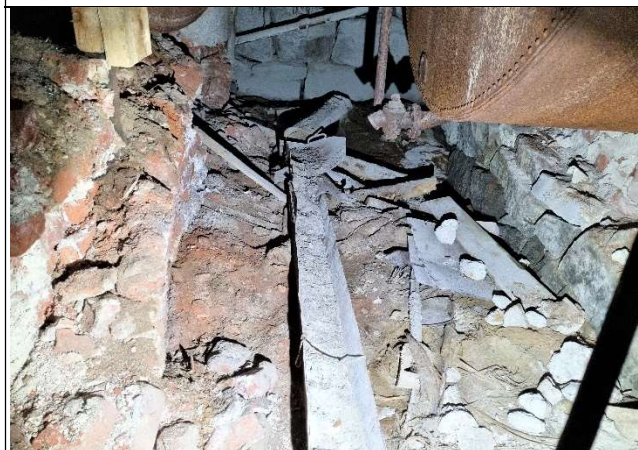
Luthuskjeller nivå 2. (område F) Bilde tatt mot nord før sanering. I venstre bildekant ses fundamentet til de vestre silkenes. Massene som ligger opp på fundamentet fører salt og vann inn i teglverket.

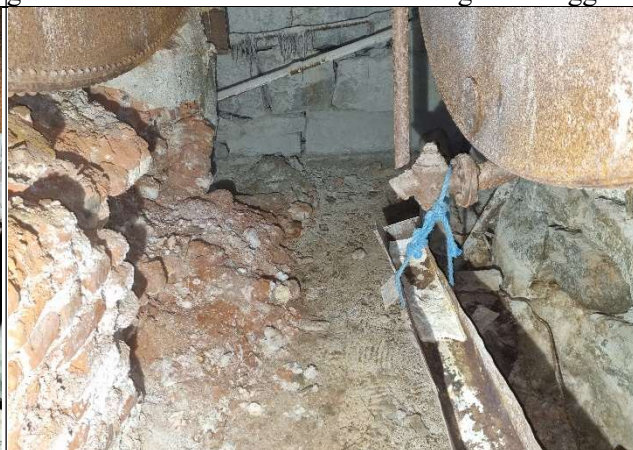
Samme sted etter saneringen i 2022. Massene inn mot fundamentet er fjernet. Deler av fundamentet er nærmest pulverisert av forvitring og raser ut. Lutrenna er midlertidig hengt opp.

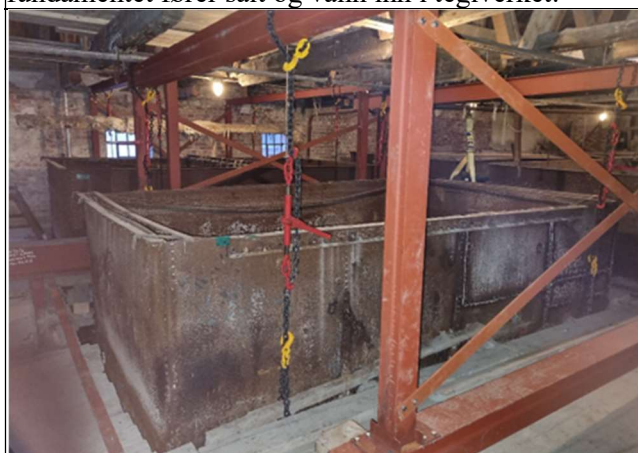
I 2021 ble det bygget opp en sikringskonstruksjon som de vestre silkenes ble hengt opp i. Det er derfor ikke lenger noen vekt som hviler på fundamentene.

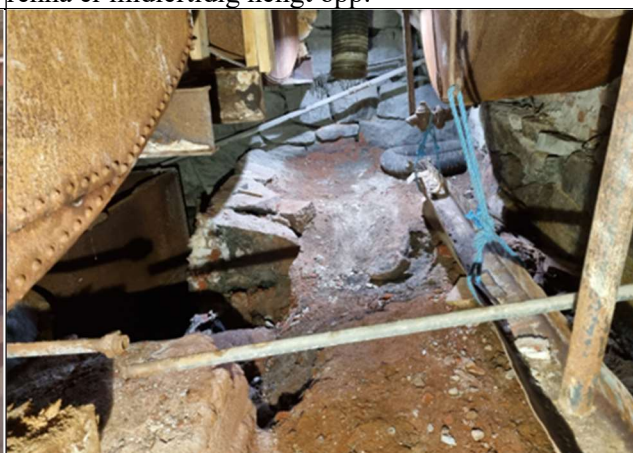
Samme sted etter saneringen i 2023, teglfundamentet er fjernet ned til granittfundamentet. Det er klart for muring av nye teglfundamenter.

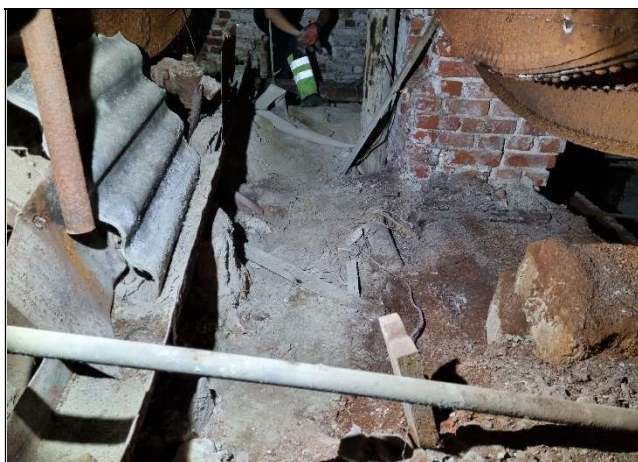
Før sanering. Samme sted som foranstående bilder, bilde tatt mot sør. (område F) 40-50 cm tykt lag med masser ligger inn mot teglfundamentet.

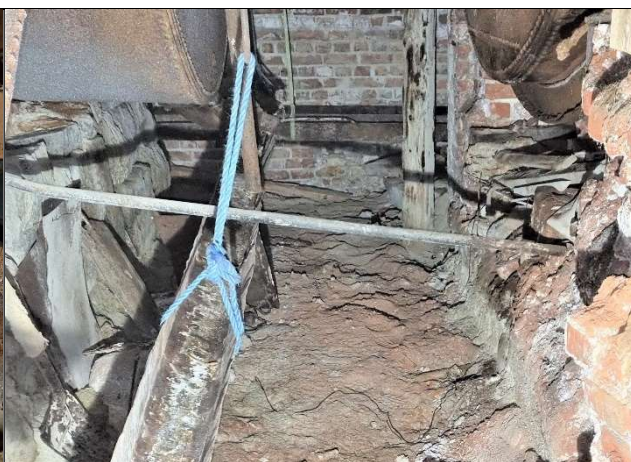
Etter sanering 2022. 40-50 cm masse er fjernet. Lutrennene er midlertidig hengt opp i påvente av ny understøtting. Gjenstander av metall funnet i massene ble samlet i mindre «hauger»

Ny understøttelse av rennene er pr. nå ikke etablert. Det planlegges å sette nye kabber oppunder rennene og det som er bevart av gamle kabber settes i opprinnelig posisjon oppe på nye kabber. Den delen av filtreringstankene som befinner seg i kjelleren er kledd inn med plank og mellomrommet inn mot tanken har vært isolert med sagflis. Der kalken har nådd opp på treverket har det blitt skadet av lutråte og trekledningene har delvis løsnet og gått i oppløsning. Løs, nedramlet og delvis nedramlet trekledning planlegges satt tilbake på plass. Det planlegges ikke å skifte ut eller erstatte skadet eller manglende trekledning med mindre dette er nødvendig for at kledningen skal «henge» sammen.

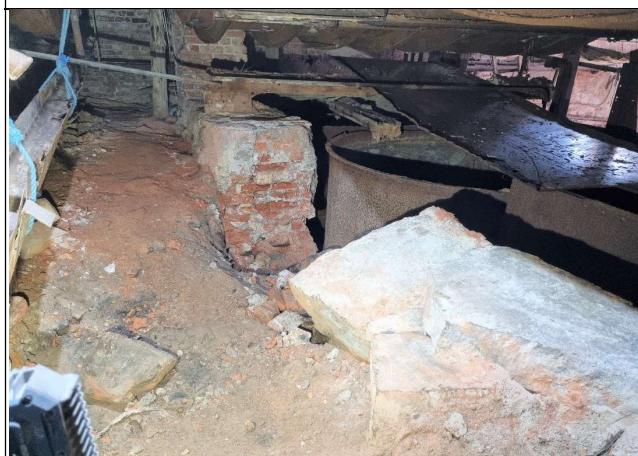
Samme sted i 2023. (fotostandpunkt litt lenger bak) Fundament for siltankene er fjernet ned til «fast» mur. På den skråstilte jernplata over tankene er det fjernet 10-15 cm masse.

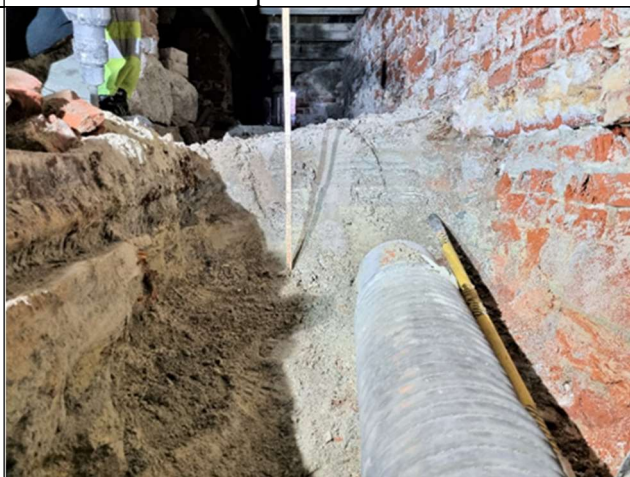
Bilde samme område. Remkanalvegg til høyre. Granittfundamentet til teglveggen ble avdekket, dermed brytes muligheten for at vann og salt kan bevege seg kapillært inn i teglmuren.

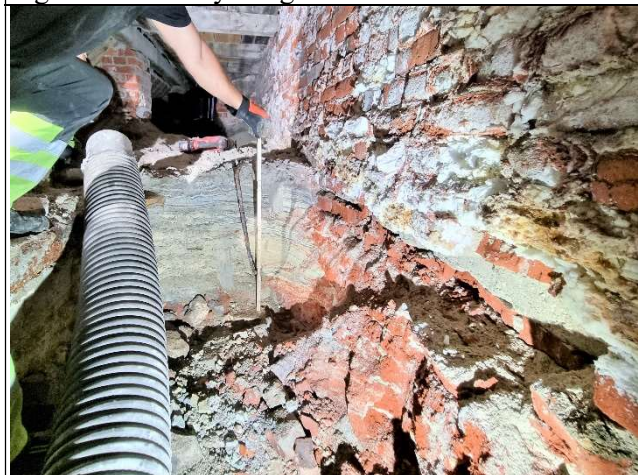
Bilde samme område. Teglsteinen som ble avdekket i veggen var mye av forvitret til rød grus og teglpulver.

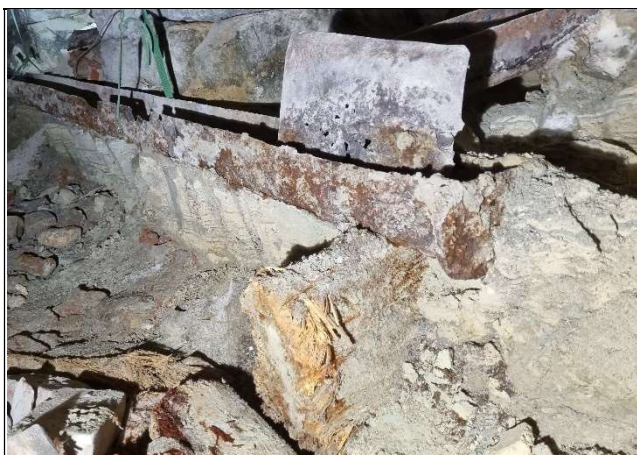
Samme område, bilde tatt mot vest. Passasje mellom østre og midtre lutkar inn til høyre. Lut-rennene var stablet opp på trekabber ansatt oppe i kalken, kabbene var delvis gått i oppløsning av lutråde.

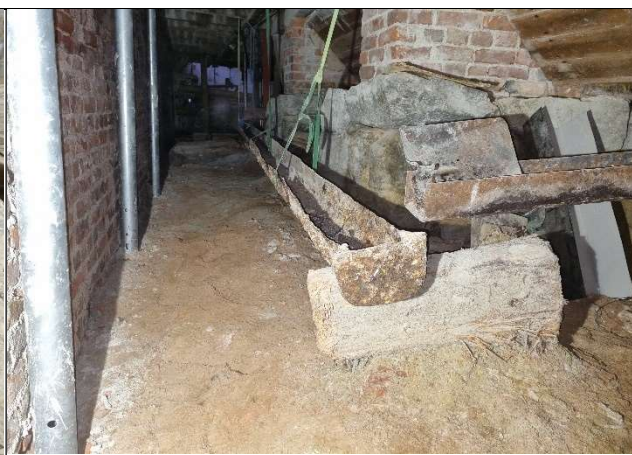
Bilde samme sted etter sanering. Reparert remkanalvegg til venstre. Lut-renner er midlertidig opphengt i stropper i påvente av at understøttelsene blir reparert.

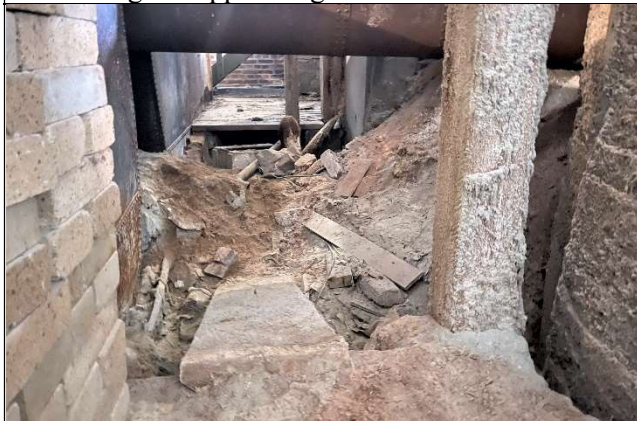
Bilde tatt mot nord i passasje mellom mikseritanker og silkar før sanering. (område H) Her var kalklaget på det tykkeste, 1,5-2 m tykt. Ei trapp som førte ned i kjelleren fra gulvet i bakgrunnen var helt dekket av kalk.

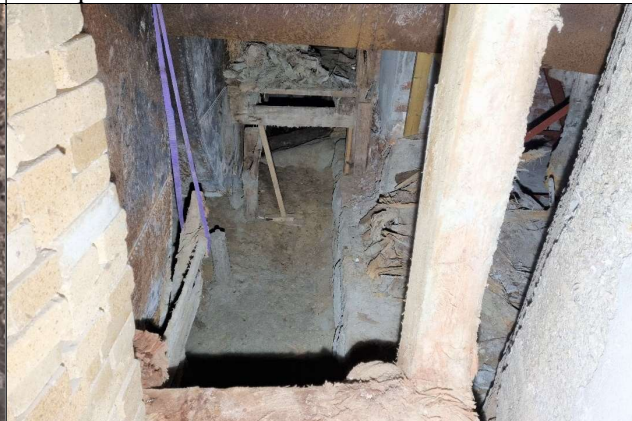
Samme sted etter sanering. Tretrappa var gått helt i oppløsning og kunne ikke berges. Silkarene har i kjelleren kledning av tre som holder på plass et isolasjonslag med sagflis. Treverk som har hatt kontakt med mesakalk er ødelagt av lutråde.

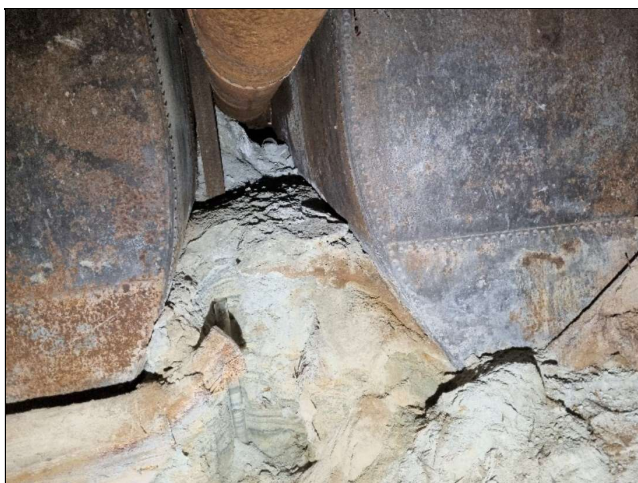
Samme sted som forutgående bilder, men tatt vestover mellom silkarene. I dette området var kalklaget oppimot 2 m tykt.

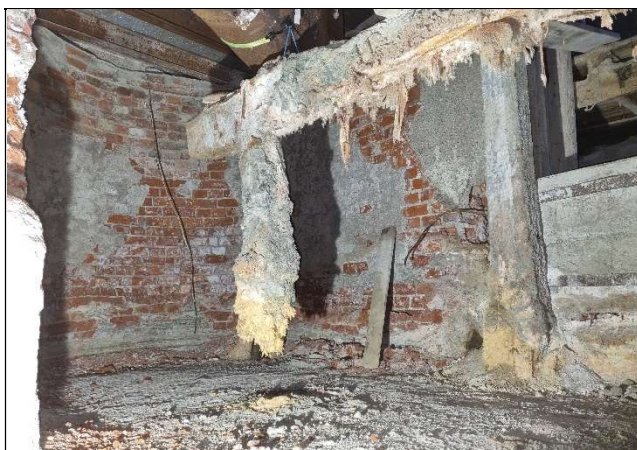
Samme sted som forrige bilde, ferdig sanert. Trebukken som understøtter renna er kraftig påvirket av lutråte, ny bukk må lages.

Det planlegges å lage en ny trebukk som kopi av den opprinnelige. Den opprinnelige bukken bevares, festet til den nye. I samme område var flere tresøyler som bærer tregulvet i luthuset skadet av lutråde. Søylen ble midlertidig lasket. Planen er å foreta en permanent reparasjon ved at skadet treverk blir erstattet ved spunsing.

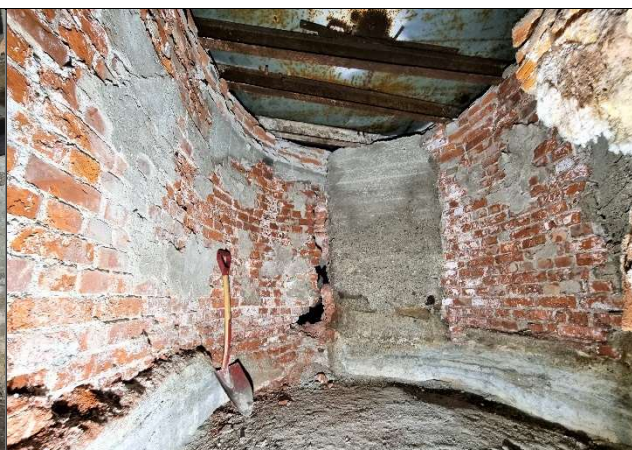
Bilde tatt under mikseritank sør, ferdig sanert. Forvitring av tegl-fundamentene har nok vært et problem i lang tid, teglverket er reparert med betong.

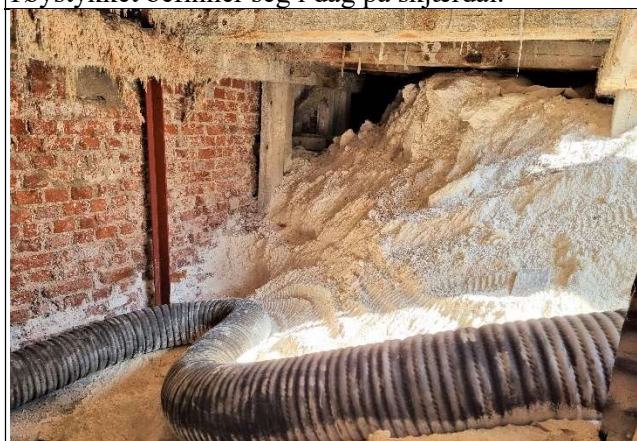
Bilde tatt av kalklager øst for mikseritankene. (område K) Dette er brent kalk som ble brukt til kaustisering-prosessen i mikseritankene.

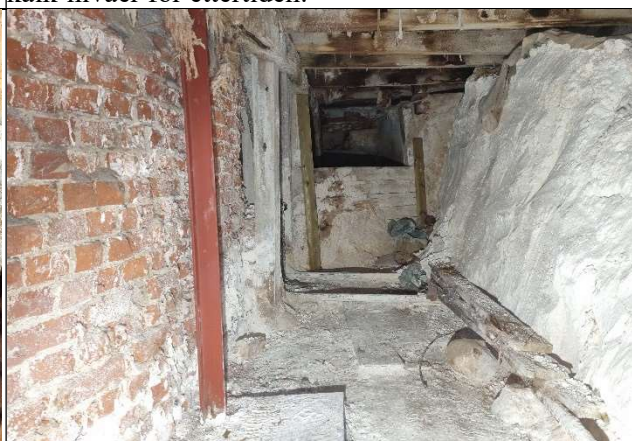
Bilde samme sted etter sanering. Mikseritank-fundamentene til venstre er avdekket slik at de kan repareres. Resten av kalken får ligge urørt.

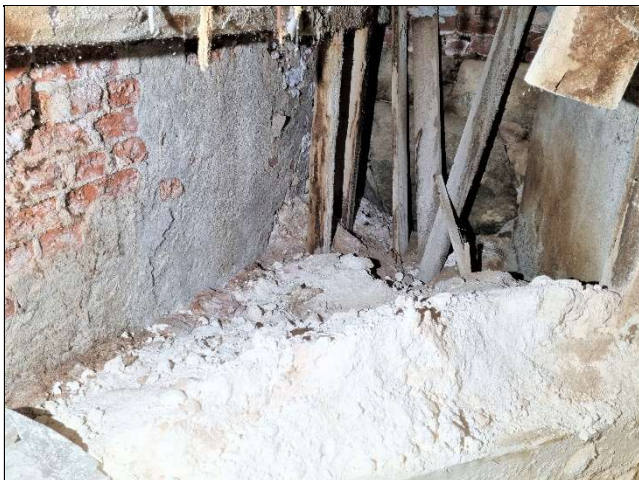
Samme sted som forrige bilde, men bak tverrveggen lengst nord. Kalk ligger inn mot mikseritank-fundamentet til venstre.

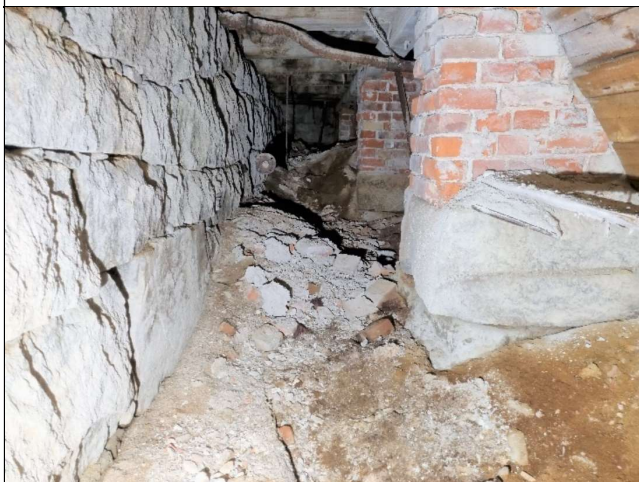
Bilde tatt østover langs luthuskjellerens nordvegg før sanering. Nærmest ses det østre tegl-fundamentet på de midterste silkarene. (område P)

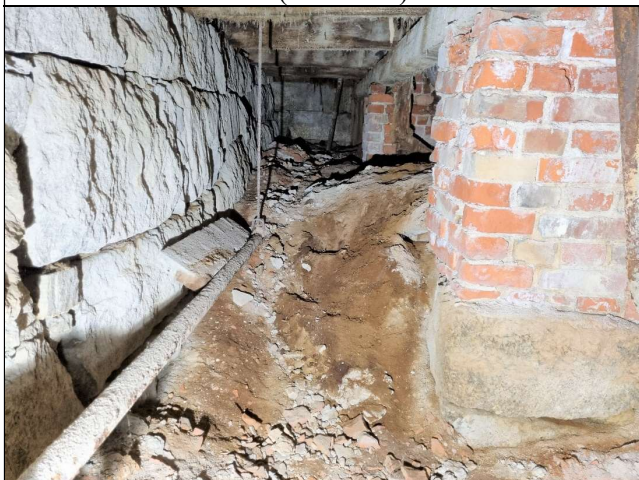
Bilde tatt østover langs luthuskjellerens nordvegg før sanering. Nærmest ses det vestre tegl-fundamentet til de østre silkarene.

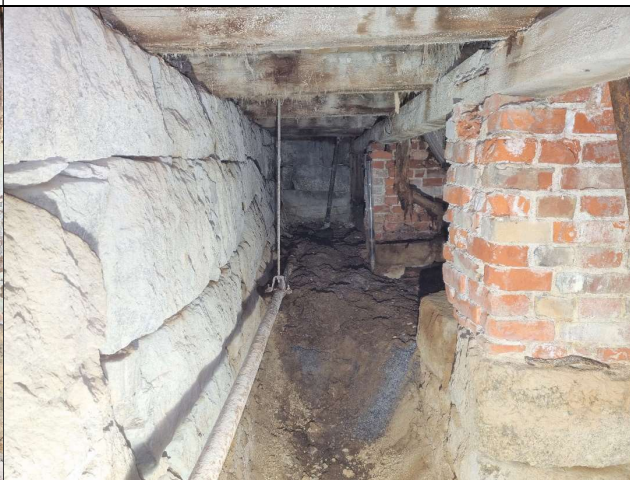
Samme sted etter sanering. I dette området hadde det trengt inn en del svartlut, antatt fra sodahuset. Svartluten har farget kalkrestene mørkt brun.

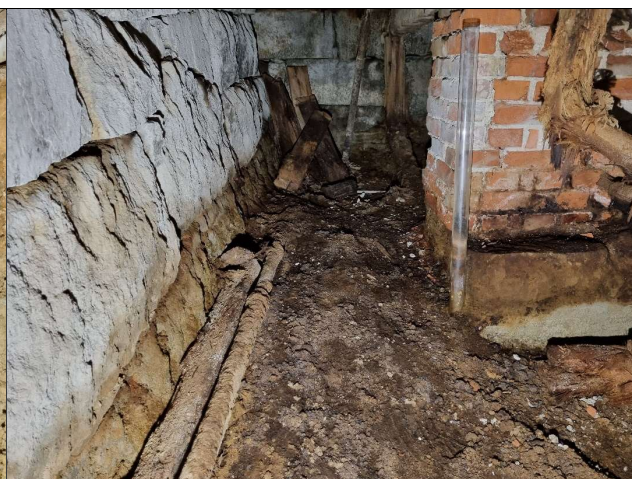
Bilde tatt samme sted etter sanering, kalken er fjernet ned til svartlut-laget. I høyre bildekant ses det østre fundamentet på det østre silkaret. Akrylrør presset ned i kalken viser kalknivå før sanering.

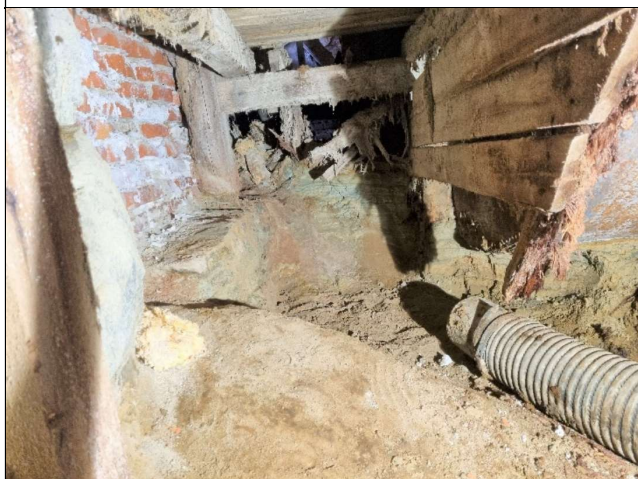
Bilde tatt sørover mellom mikseritankene og de østre silbarene. Fjerning av kalkmasser er godt i gang. Midt i bildet ses restene av trappa som har gått ned her.

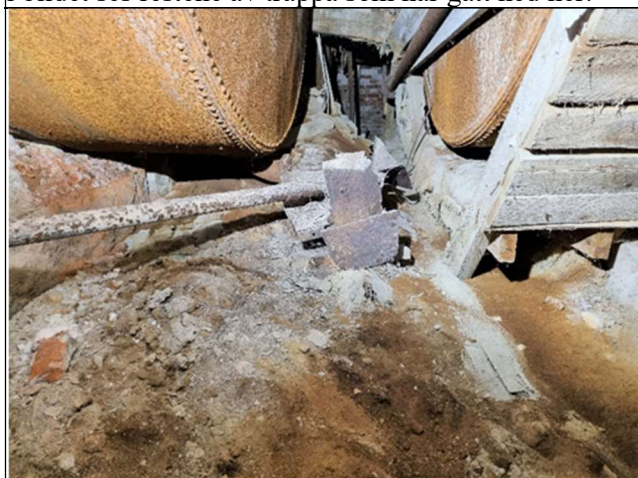
Bilde tatt sørover i passasjen mellom de østre og de midtre silbarene før sanering. (område O)

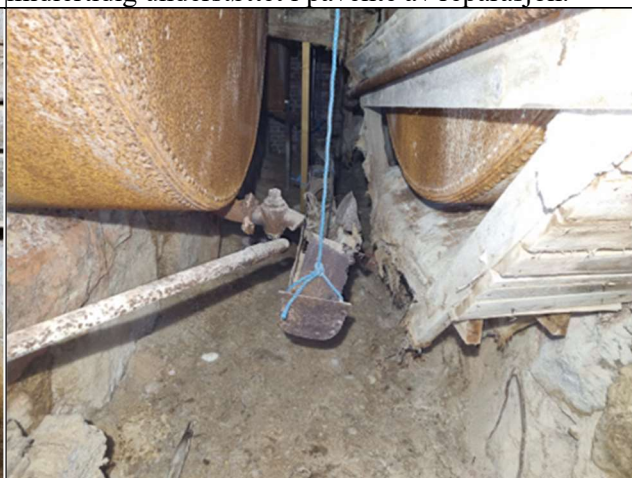
Bilde samme sted etter sanering.

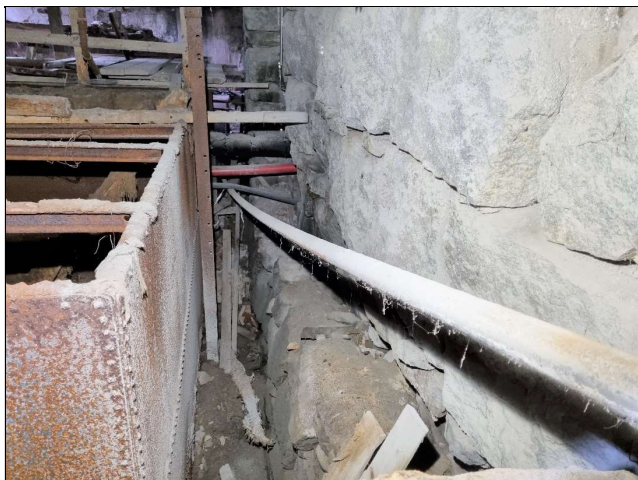
Bilde tatt vestover langs nordvegg på luthuskjellerens nederste nivå. (område R) Dette området ble tilgjengelig for sanering når teglfundamentet på de vestre silkarene ble revet.

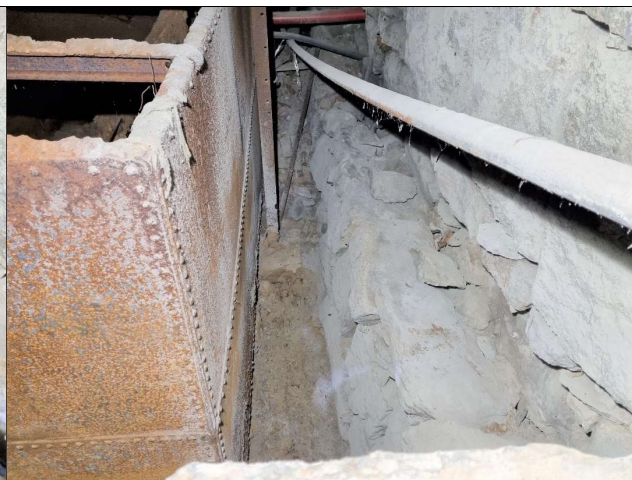
Bilde tatt samme sted etter sanering. Det røde røret øverst i bildet er trekkerør for fiberkabel som ble ført inn gjennom kjellermuren sammen med avløpsrør når huggeriet ble ombygd i 2004.

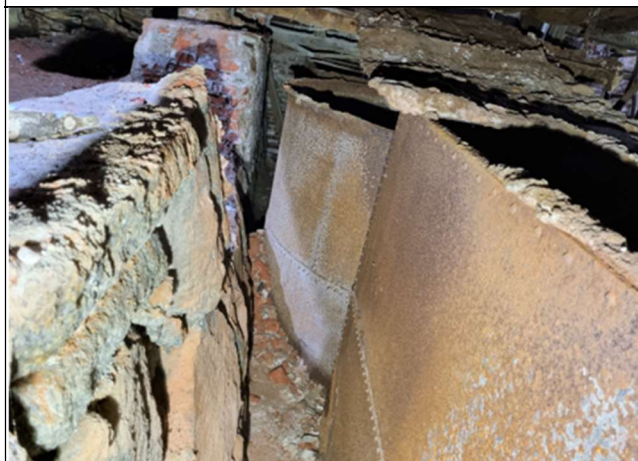
Bilde tatt sørover langs muren mellom luthuskjellerens to nivåer. (område Q) Området ble tilgjengelig for sanering når teglfundamentet på de vestre silkarene ble revet.

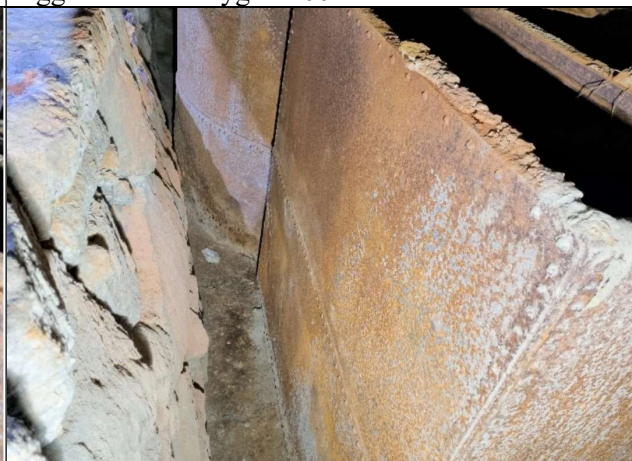
Bilde samme sted etter sanering. Kalkmassene mellom mur og luttanker er fjernet.

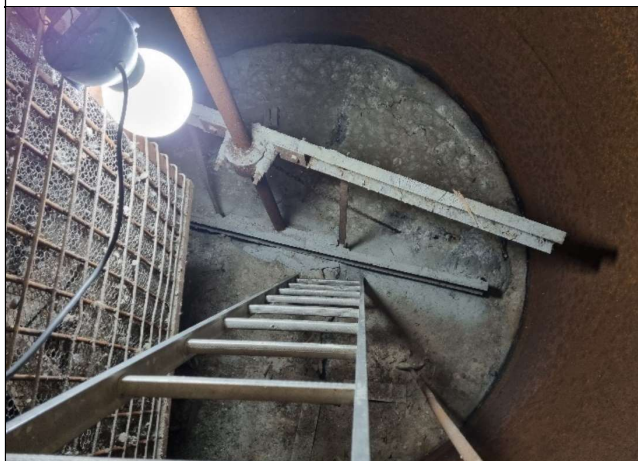
Mikseritank før sanering av kalk.

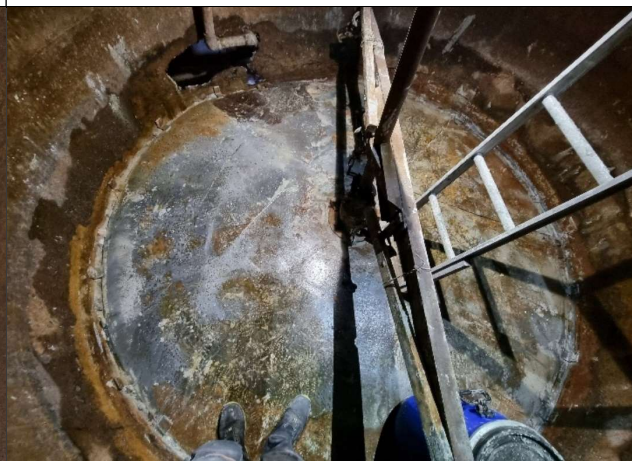
Mikseritank etter sanering. Prøver av massene i tanken bevares i det blå plastfatet.

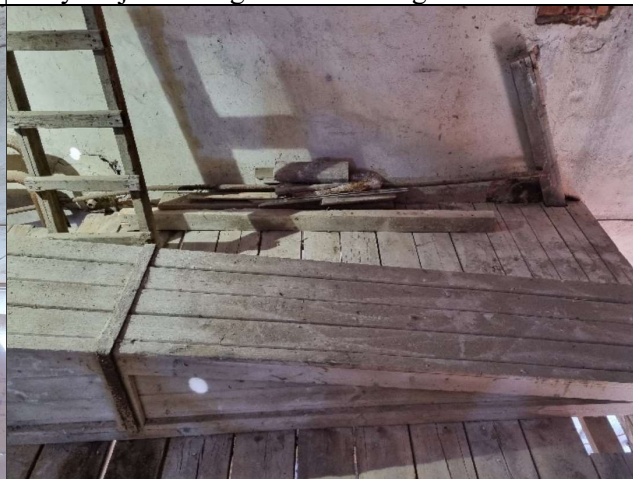
Samme sted etter sanering. Murpuss og rusk er fjernet. Plank og andre gjenstander ligger igjen.

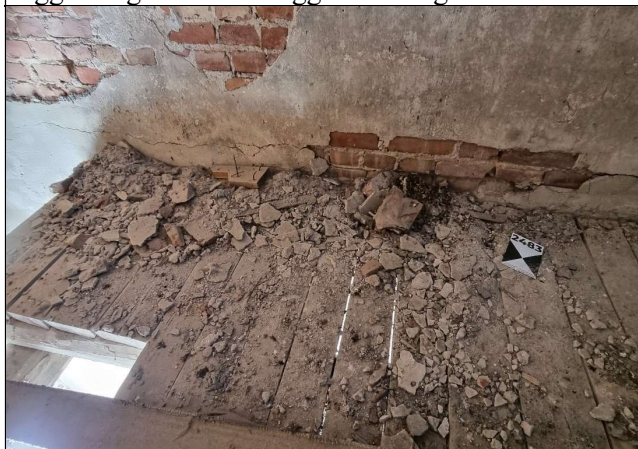
Mikseriloft, sørvegg før sanering. Murpuss fra veggene og annet rask ligger utover gulvene.

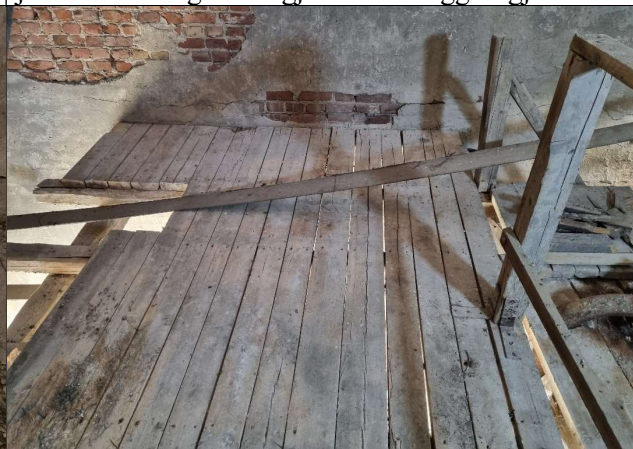
Samme sted etter sanering.

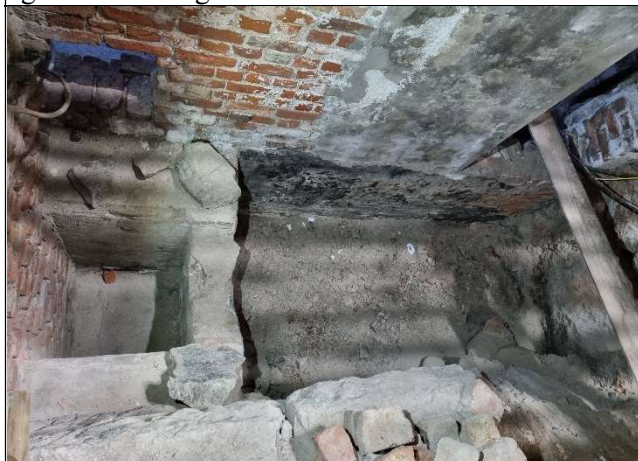
Bilde tatt samme sted. Sand mot teglveggen er fjernet ned til granittfundamentet under veggen. Det svarte på veggen er goudron som var vanlig å bruke for å beskytte mur under terreng.

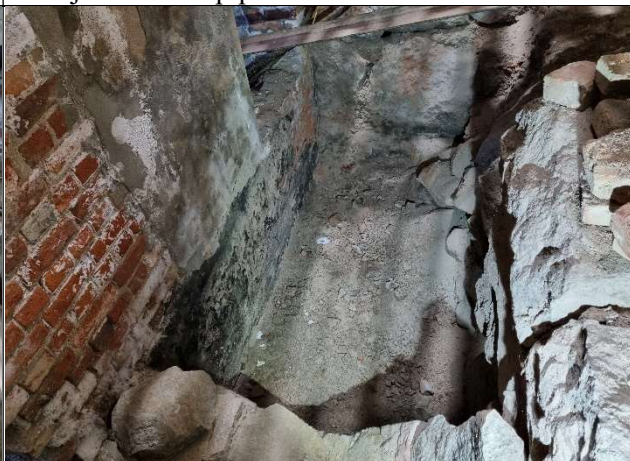
Bilde samme sted. Granittfundamentet til høyre er ganske sikkert fundamentet til kokeripipa som ble revet rundt 1920.

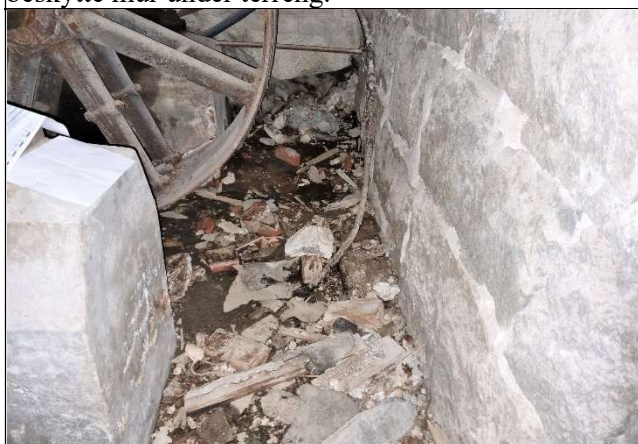
Remkanalens nordøstre hjørne før sanering Et relativt tynt lag med sand og murrester dekker gulvet.

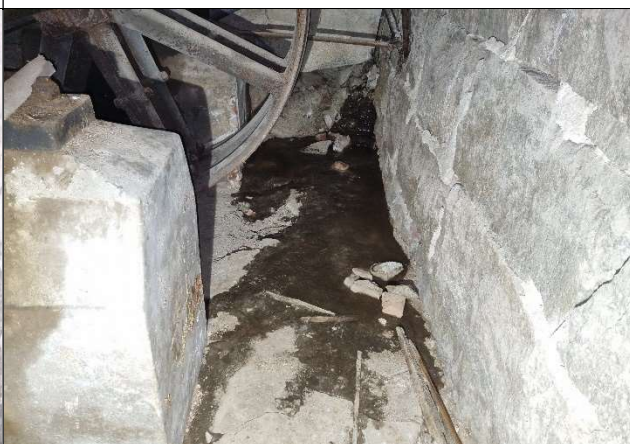
Samme sted etter sanering.

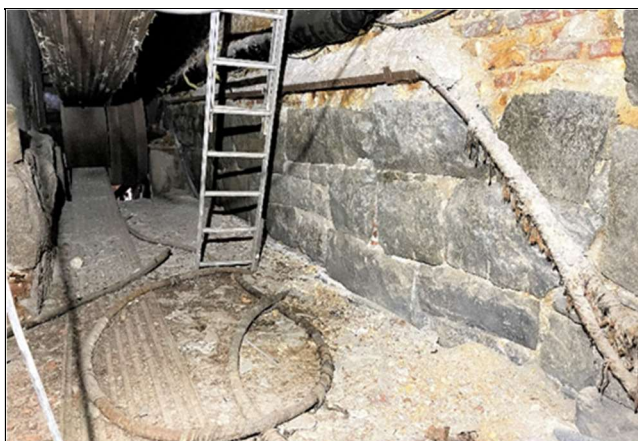
Remkanal, bilde tatt mot vest. (område N) Gulvet er dekket av forvitret mur og pussnedfall fra veggene.

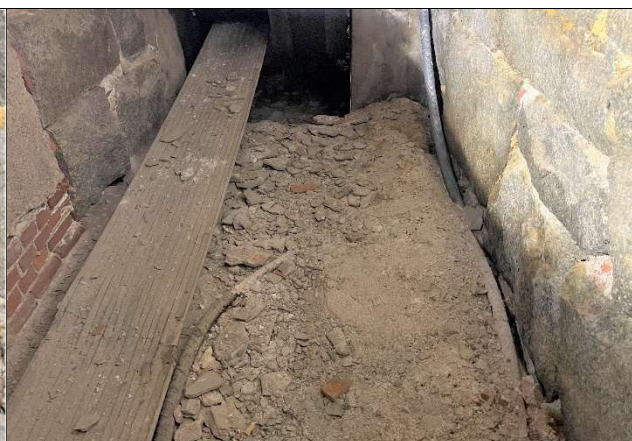
Remkanal, nærbilde samme sted. Ett 5-10 cm tykt lag av mur og puss-rester dekker gulvet.

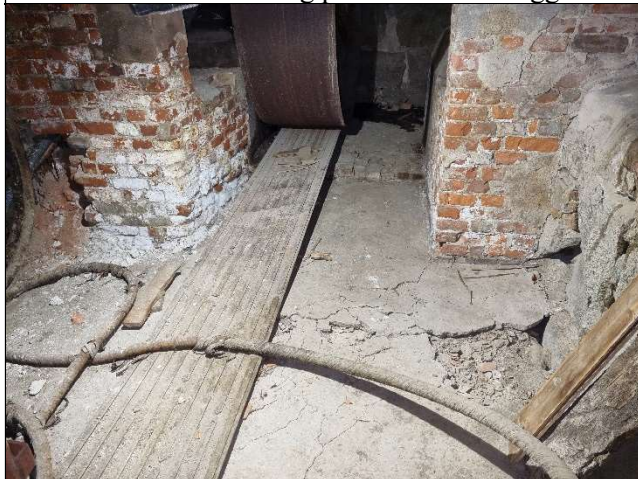
Remkanal, bilde tatt mot øst. Mur og pussrester på gulv er fjernet.

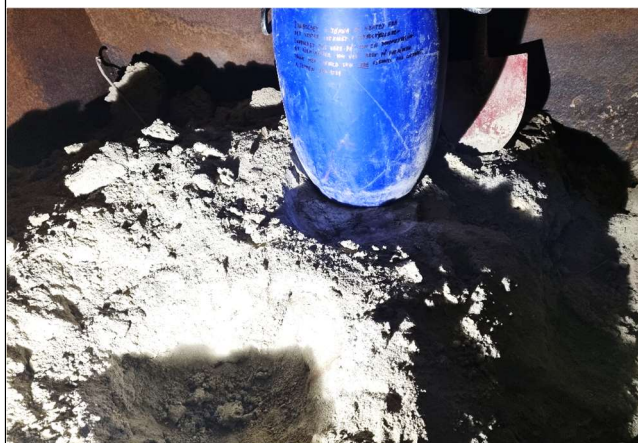
Vestre lutkar, luthuskjeller. Prøver av innholdet oppbevares i blått plastfat.

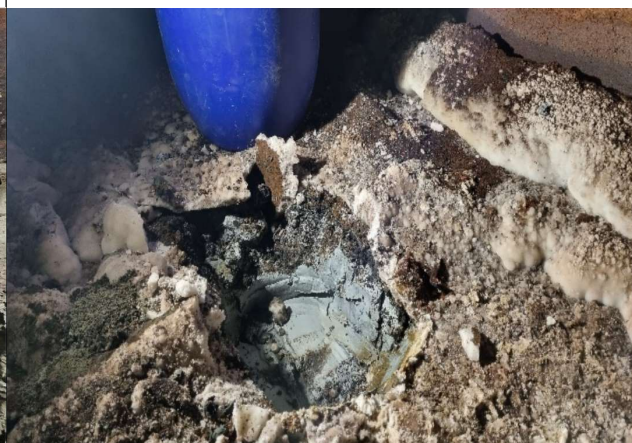
Lutkar nr 2 fra vest i luthuskjelleren. Prøver av innholdet oppbevares i blått plastfat.

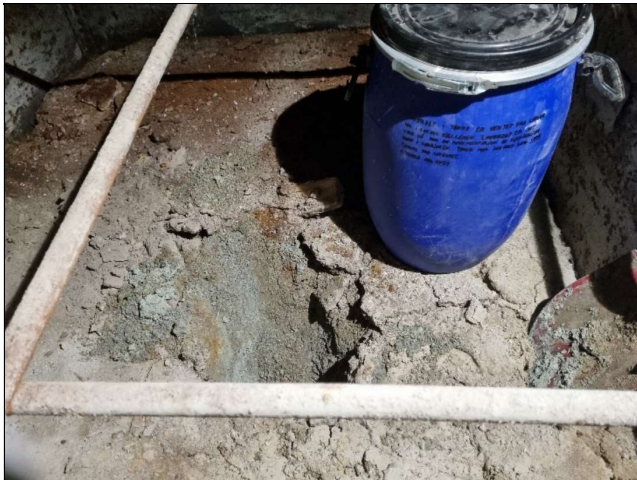
Lutkar mot sør i luthuskjelleren. Prøver av innholdet oppbevares i blått plastfat.

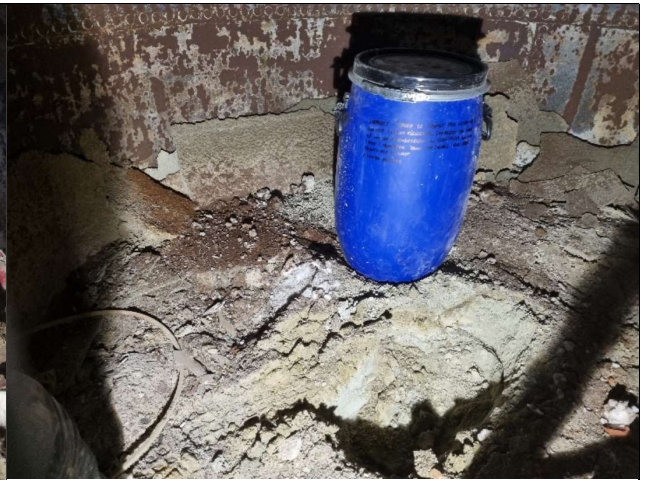
Sirkulært lutkar i luthuskjelleren. Prøver av innholdet oppbevares i blått plastfat.

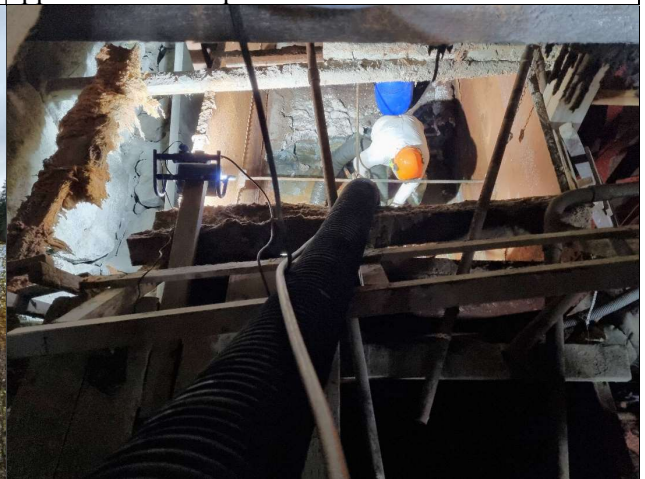
Lutkar mot sør i luthuskjelleren, karetts innhold tømmes med sugebil.

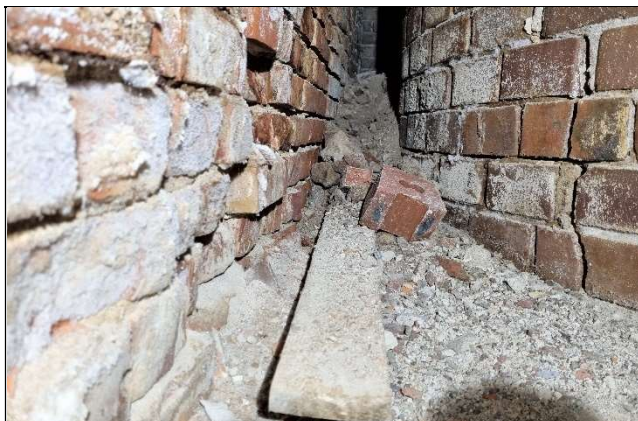
Bilde tatt mellom sodahusets sørvegg og sodahuspipa. Rester av mur og puss ligger mot pipa.

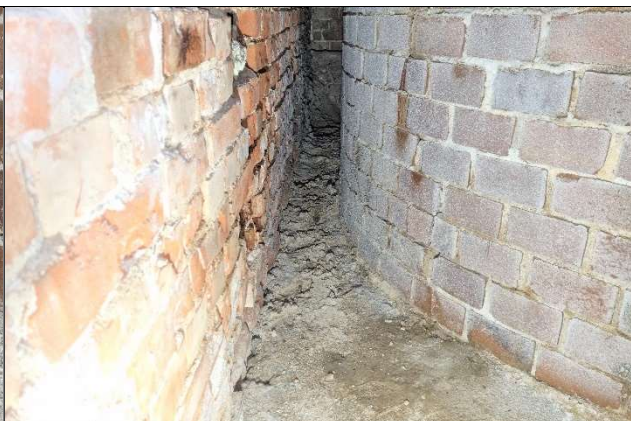
Samme sted etter sanering. (område A)

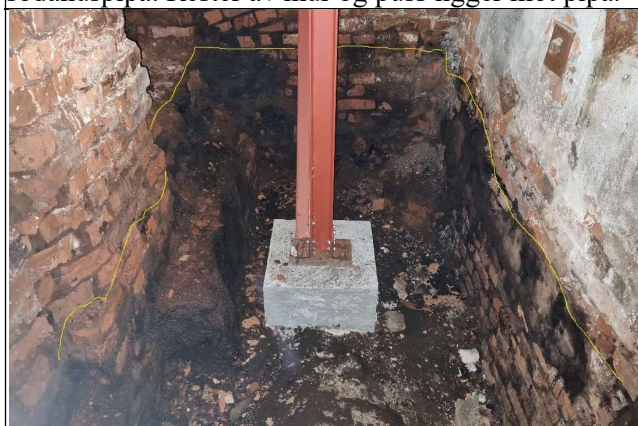
Bilde tatt sørover på vestsiden av varpa. (område B) For å få på plass fundamentet til varpas sikringskonstruksjon ble det fjernet masse bestående av svartlut og mursteins-rester ned til fjell. Gul strek viser massenes nivå før sanering.

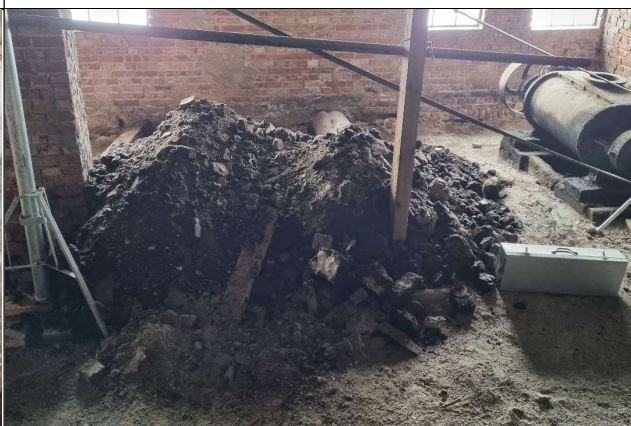
Bildet viser massene som ble fjernet, rundt 2 m<sup>2</sup>. Massene ble midlertidig lagret her, senere ble de trillet ut i container og levert Østlandet Gjenvinning for deponering.

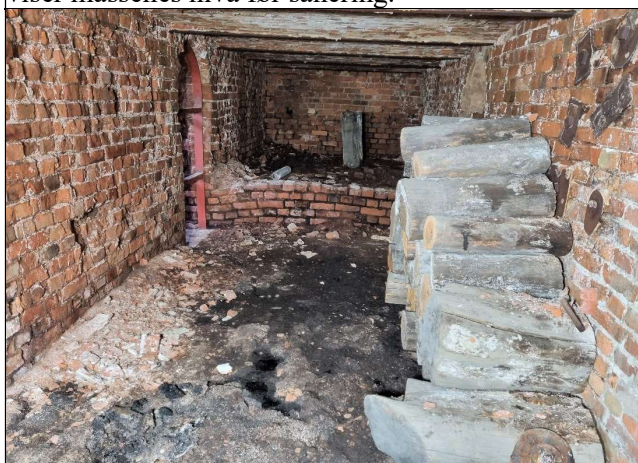
Bilde tatt mot sør under varpa. (område C) Gulvet er dekket med 10-20 cm svartlut. Langs veggene ligger mye forvittringsnedfall.

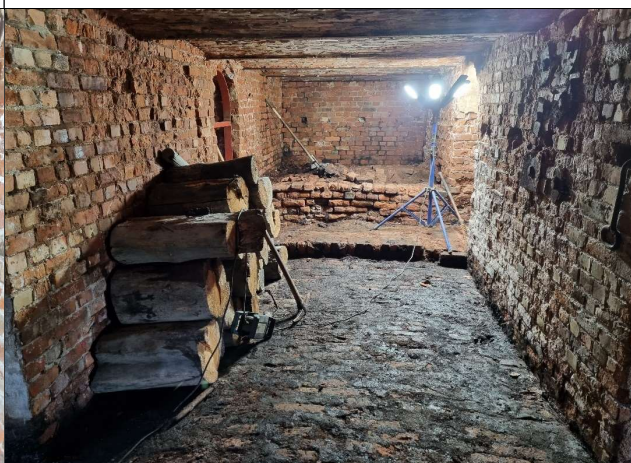
Samme sted etter sanering.

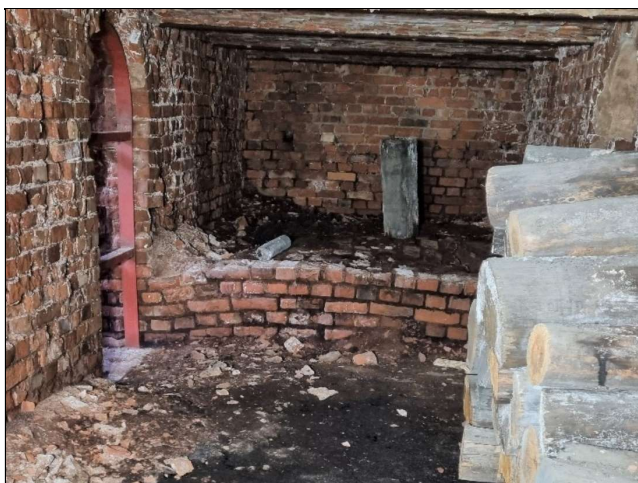
Sørligste del av rommet under varpa før sanering.

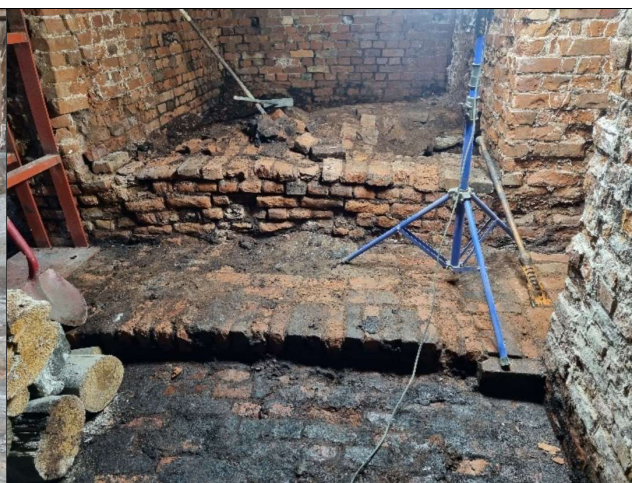
Samme sted etter sanering.

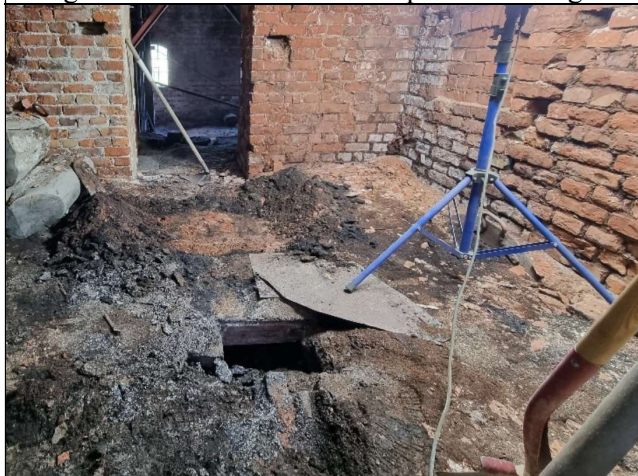
Nordligste del av rommet under varpa før sanering.

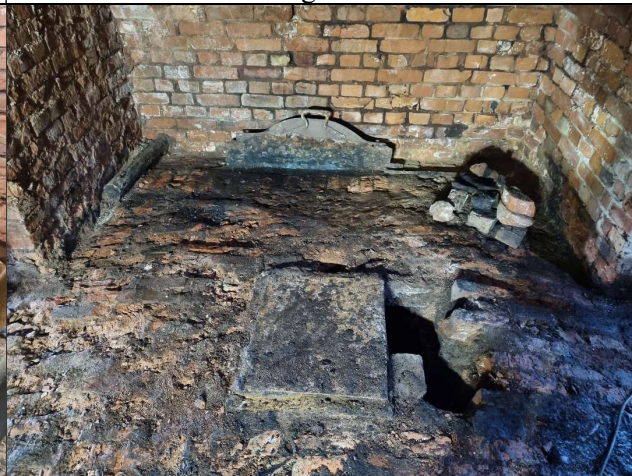
Samme sted etter sanering.

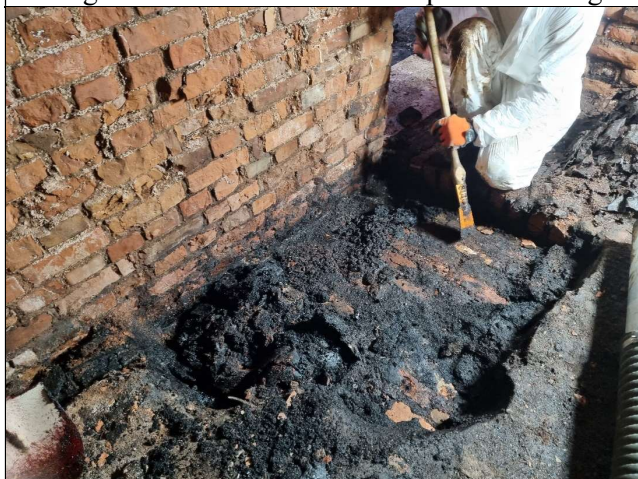
Sørøstre inngang til rommet under varpa. Massene med svartlut ble løsnet med spade og barkespade før de ble sugd opp med vakumsugebil.

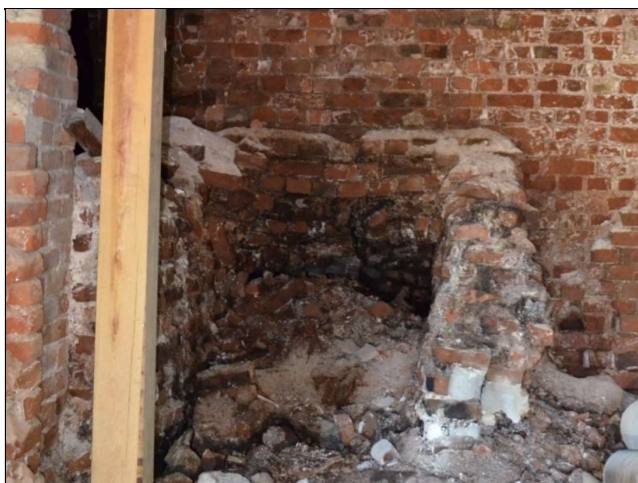
Bilde av varpas røykkanal tatt av Morten Hjarnø 2018

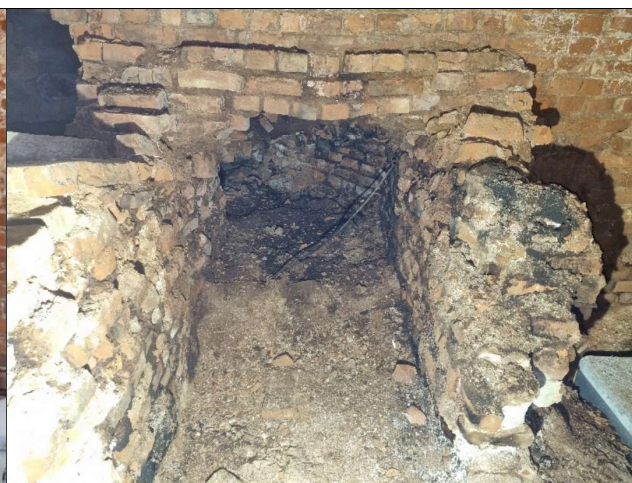
Samme sted etter sanering i 2023

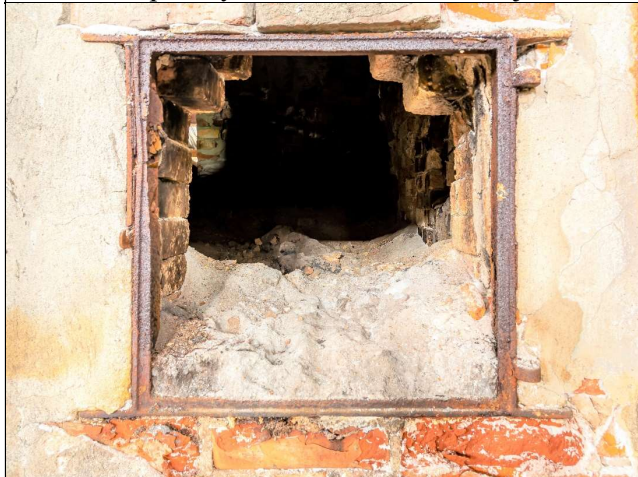
Bilde av varpeovn tatt av O.T Ljøstad i 2005.  
(område E)

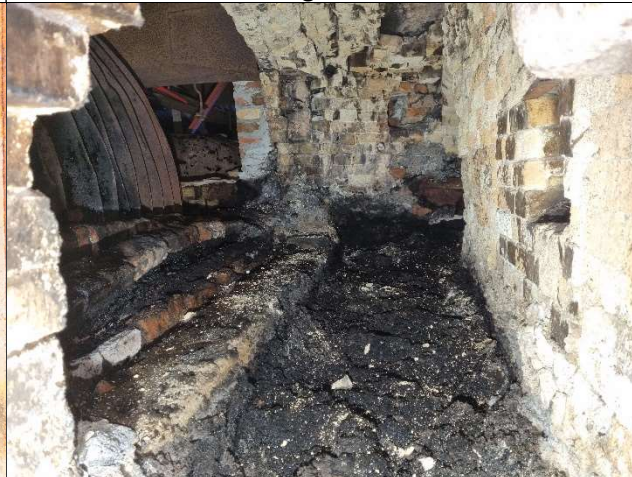
Bilde av varpeovn etter sanering. Et 20-30 cm tykt lag med aske ble fjernet fra ovnen.

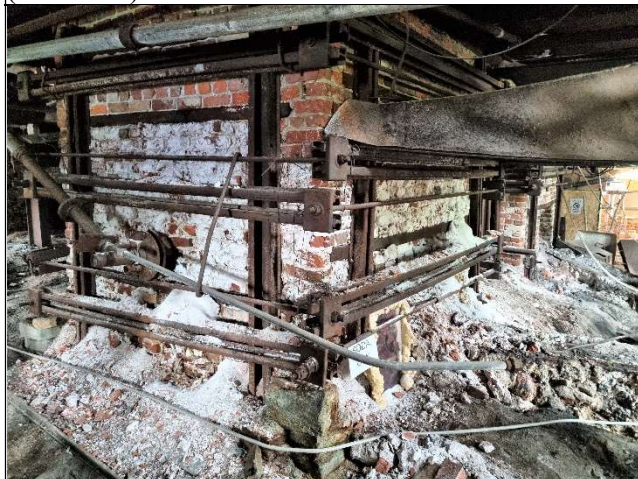
Bilde av den østre sodaovnen før sanering, bilde tatt mot sørvest. (område F)
