# Sluttrapport sanering av forurensede masser i Klevfos cellulose og papirfabrikk 2022-24

**Eierforhold:** Anno museum, Klevfos

**Objekt:** Fabrikken

**Utbedringsperiode:** 2022/2023

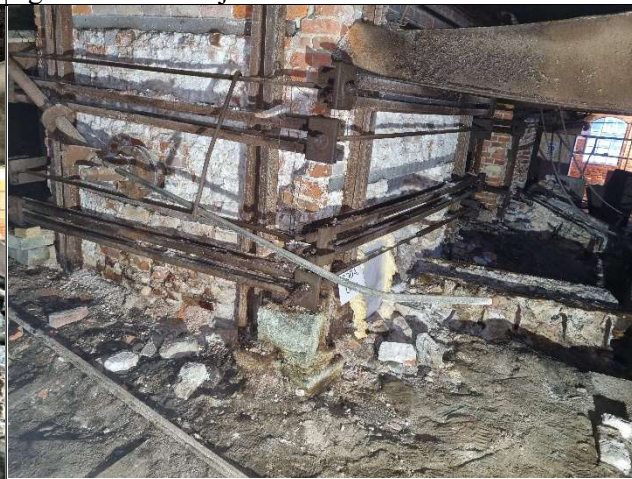
Samme sted etter sanering. Forvitningsnedfall og salt ble fjernet ned til et lag svartstoff. Svartstoffet ble ikke rørt. Det er vurdert til at svartstoffet her har historie og formidlingsverdi og bør bevares slik det ligger. Ved reparasjoner kan det midlertidig fjernes og legges tilbake i ettertid.

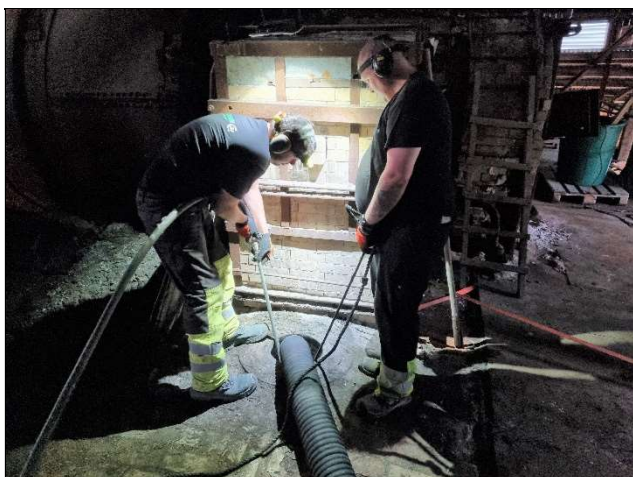
Sodasmelteovnen ble tømt for så mye innhold som mulig. En del av innholdet var så hardt at det ikke lot seg gjøre å fjerne det selv ved bruk av blåselanse.

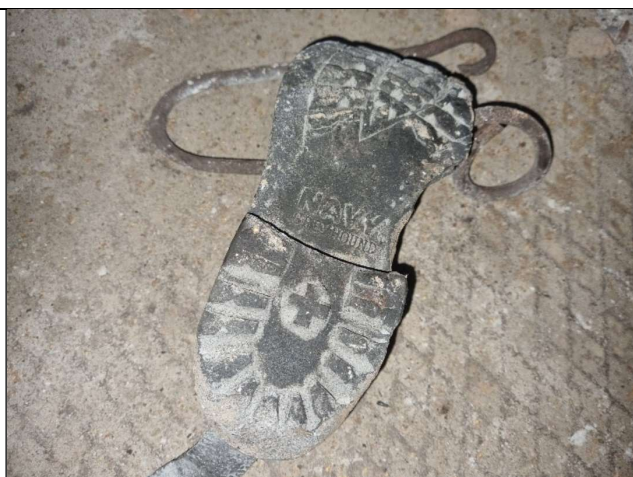
Metallgjenstand og sko som lå nede i sodaovnen, dette må ha havnet der etter at ovnen ble tatt ut av bruk i 1972.

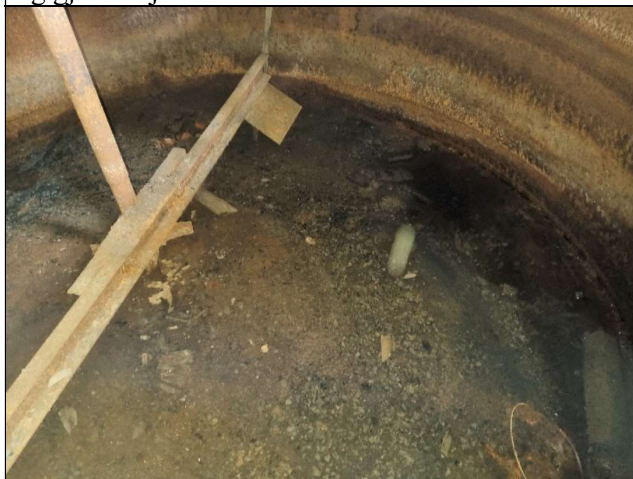
Tanken i sodahuskjelleren som smelta fra sodaovnen rant ned i. Bilde tatt før sanering.

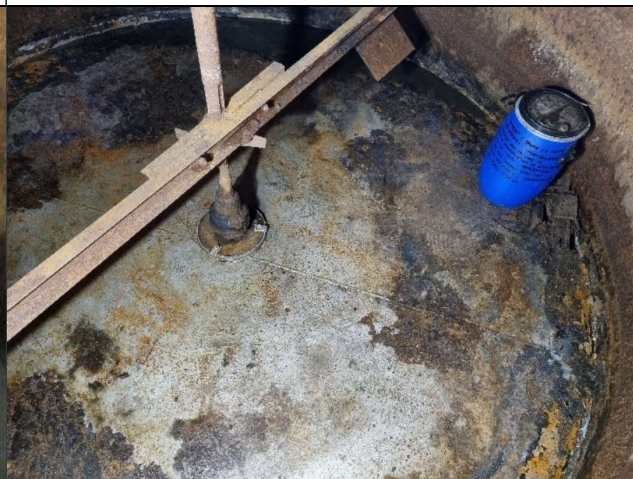
Samme sted etter sanering. Noe av massene i tanken ble fylt på det blå plastfatet. Dette ble gjort for å dokumentere for ettertiden hvilke kjemikalier som var i bruk i fabrikktiden.

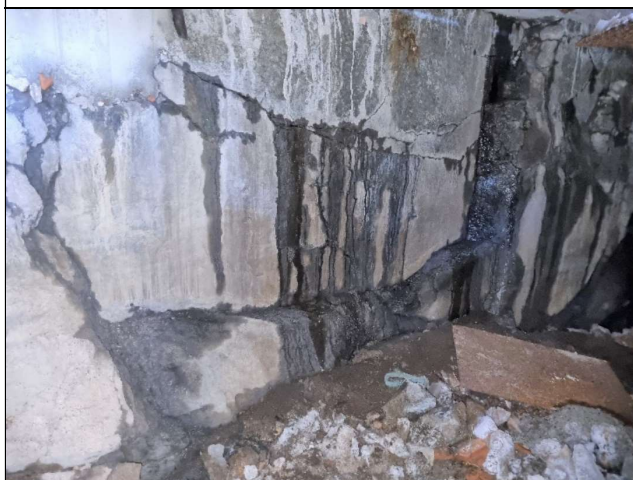
Bilde tatt sørover, lengst øst i sodahuskjelleren. Bygningsavfall fra museumstiden har blitt dumpet her mellom kjellervegg og sodasmeltetanken.

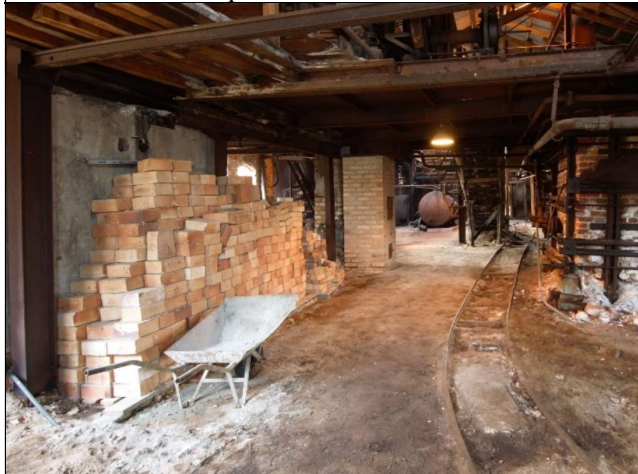
Bilde tatt langs skinnegangen øst for sodaovnen av O.T Ljøstad i 2005 (manglet nyere bilde av dette området) Gulvet er dekket av et lag subbus. Subussen er lagt på i museumstid.

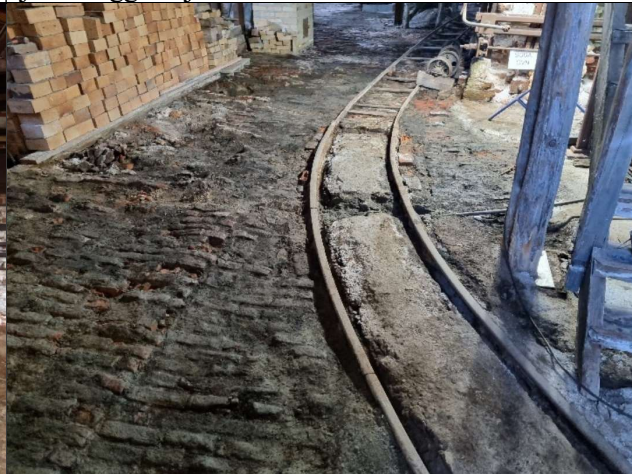
Samme område etter saneringen. (område K) Trallespor og teglgulv er suget rent for subbus. Fjerning av subbus gjør at en får overblikk over gulvets konstruksjon og tilstand.

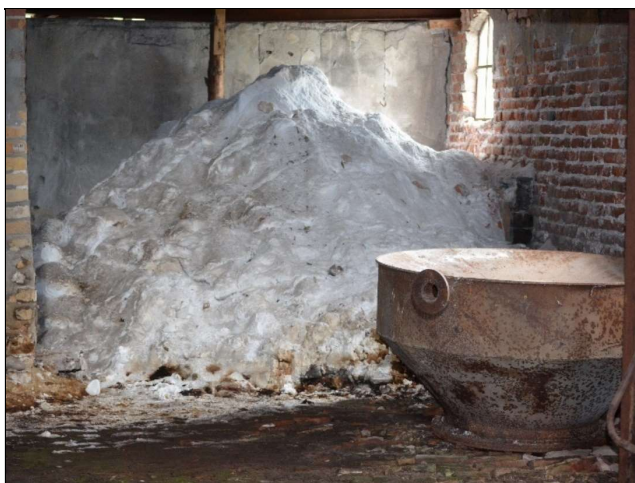
Bilde tatt av sodalager av M. Hjarnø 2017 (område P) Sodahaugen en ser på bildet ble sanert i 2017.

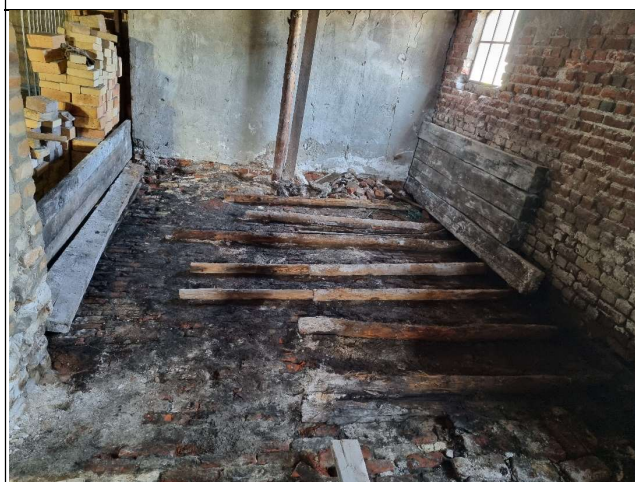
Plankegulv og plater som sodaen hadde vært lagret på ble merket, rengjort og flyttet unna. Sodarester i «bjelkelaget» og andre steder ble suget opp.

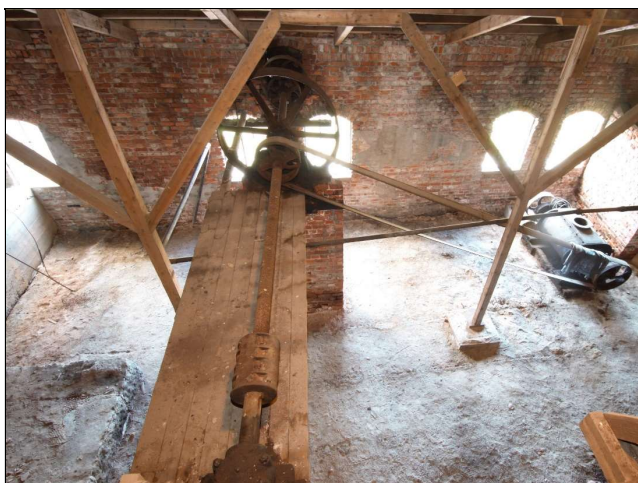
Bilde tatt vestover fra varpas gangbru av O.T Ljøstad i 2005. (område O og N) Fundament til sodahuspipa ses i venstre bildekant. Gulvene dekket med subbus.

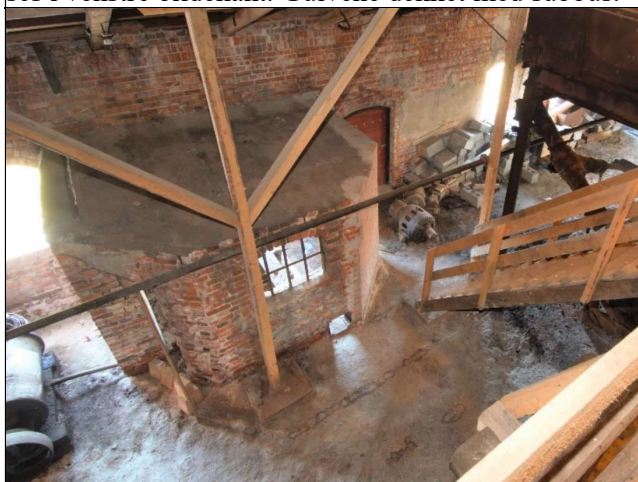
Bilde tatt vestover fra varpas gangbru av O.T Ljøstad i 2005. (område N) Gulvene er dekket med subbus.

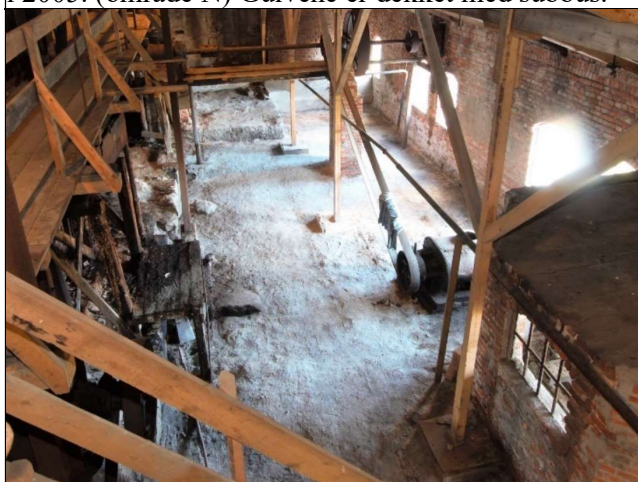
Bilde tatt sørover langs varpas vestsida av O.T Ljøstad i 2005. (område M, N og O) Gulvene er dekket med subbus.

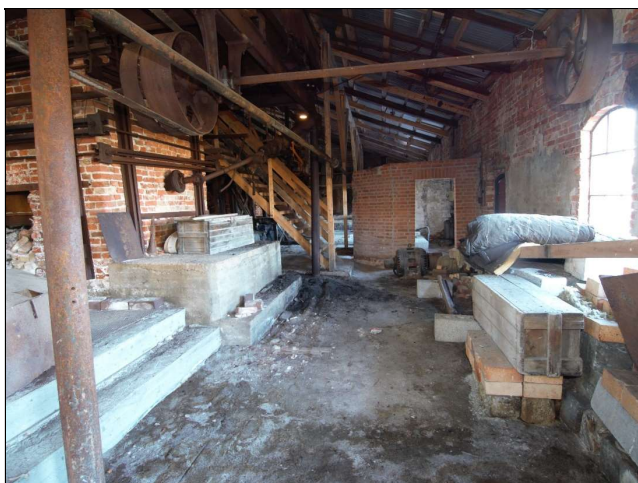
Bilde tatt sørover langs varpas vestside av O.T Ljøstad i 2005. (område M) Sodahuskjeller til venstre, «motorrom» rett frem. Gulvene er dekket med subbus.

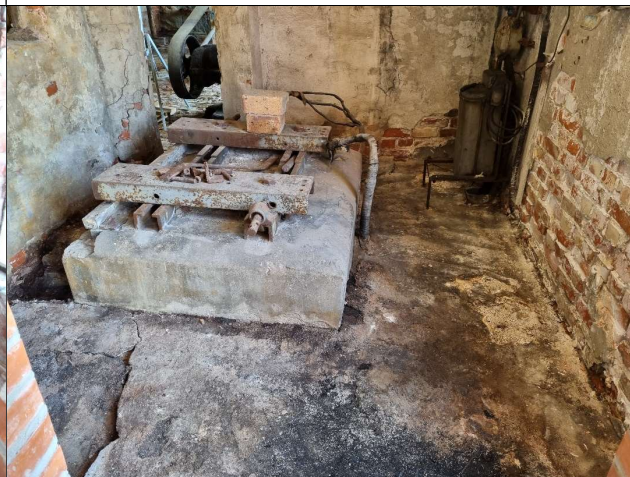
Samme sted etter sanering. I dette rommet ble det fjernet et relativt tynt lag med murpuss og salt som hadde forvitret og falt ned fra vegger og tak.
