## 2022-2024 sluttrapport dreneringsarbeider på fabrikkens nordside

**Eierforhold:** Anno museum, Klevfos

**Objekt:** Fabrikkbygning

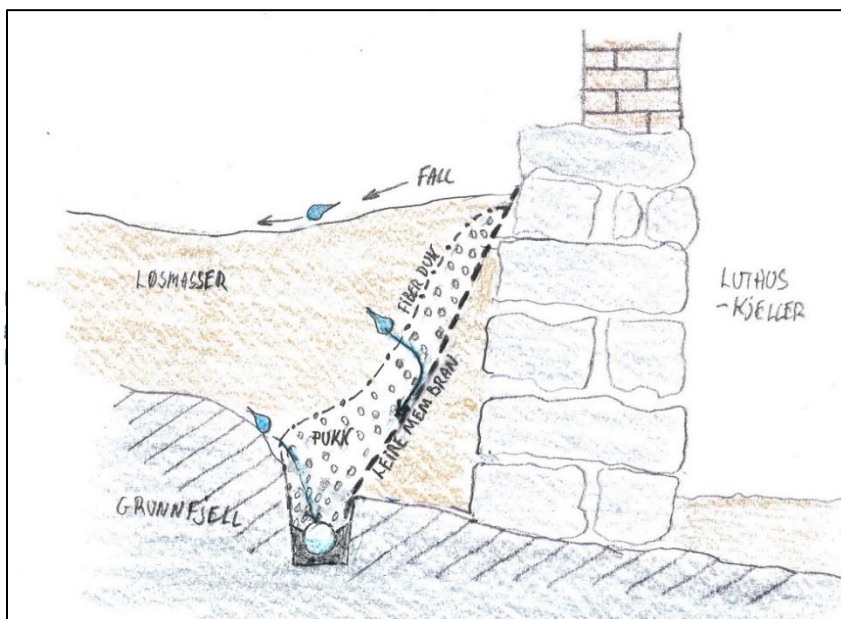
Planlagt løsning med fall vekk fra bygg, grøft i grunnfjell med nedstøpt drensør, leiremembran fra terreng og ned i grøft, drenerende pukk og fiberduk.

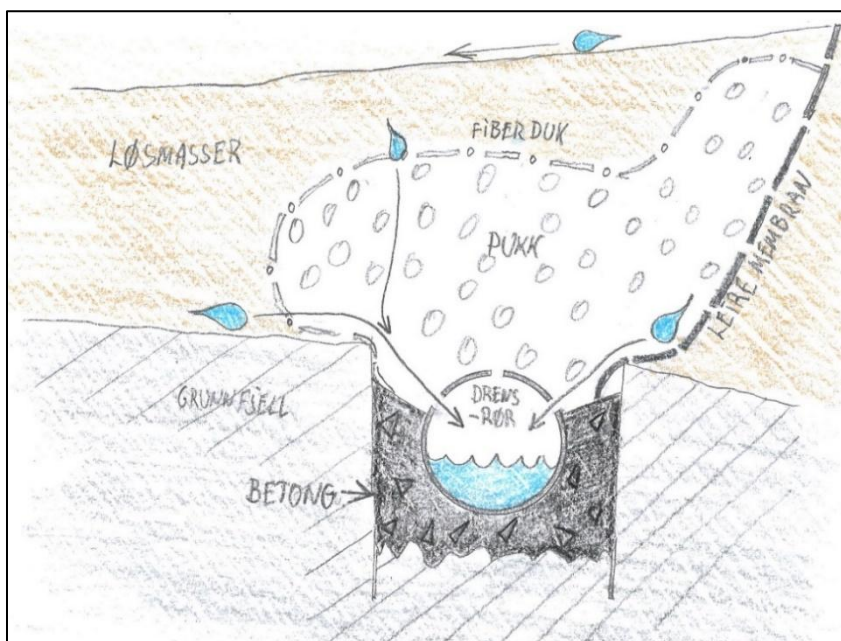
Detalj planlagt løsning. Nedstøping av røret opp til dreneringsslissene er en viktig detalj, hadde en ikke gjort det ville vannet bare fulgt grøfta under røret og aldri ende opp inne i røret.

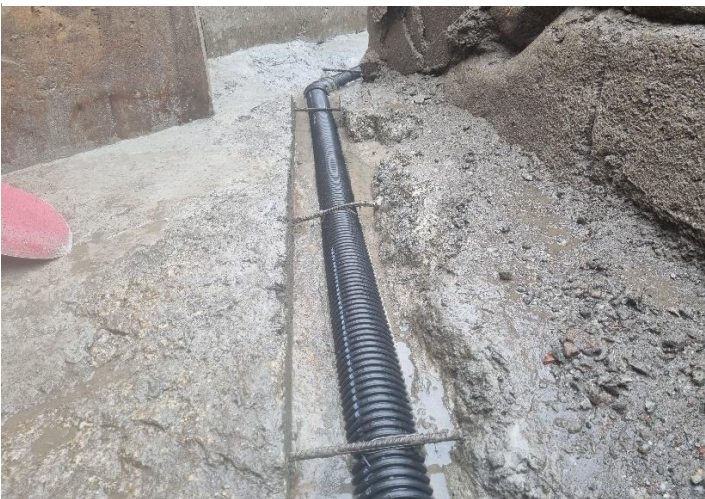
Grøft slisset ut i fjellet, drenerør lagt og nedstøpt.

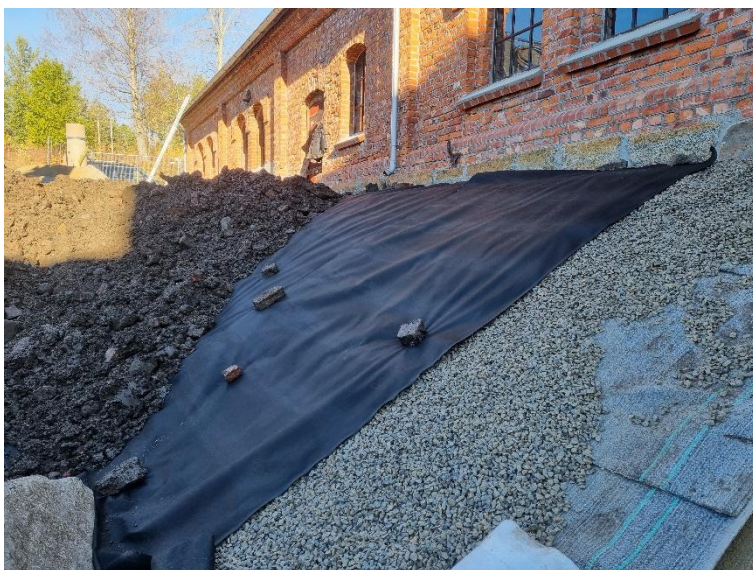
Bilde tatt mot nord langs sodahuset viser dreneringens oppbygging. Lengst til høyre ses leiremembranen, det vanntette sjiktet som skal avskjære vannstrømmer inn mot bygget. Ovenpå membranen ses det drenerende pukk-laget som fører vannet ned til drenerør. Selve drenerørret som er slisset ned i grunnfjellet synes ikke på bildet, men det ligger rett til høyre for grunnfjellet nede i venstre hjørne. Ovenpå pukken ligger en svart fiberduk som skal hindre igjenslamming av pukk og drenerør fra de stedlige massene som fylles på duken. Terrengoverflaten arronderes med godt fall vekk fra bygget.

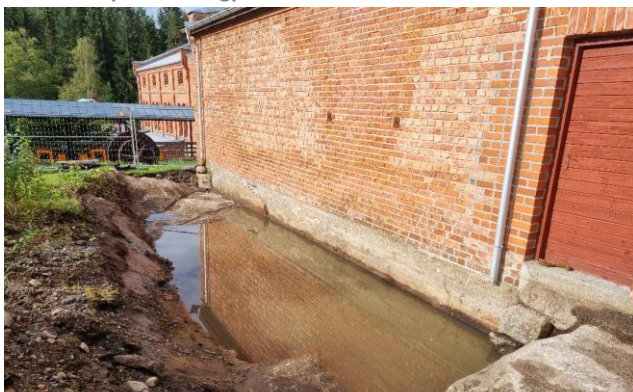
Østside inndamper-tilbygg. Her er det også ei dulp i fjellet som skaper en vanndam inn mot grunnmur. For å spare kostnader med dype fjellgrøfter ble fjellet her «forhøyet» ved å støpe opp ei betongplate.

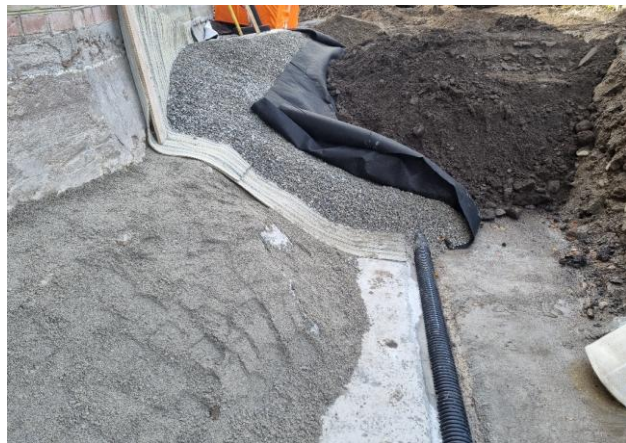
Nordvegg sodahus, dreneringen under igjenfylling. Til venstre ses grunnfjellet dekket med subbus. Subbusen er lagt på for å jevne ut dulper i fjellet slik at leiremembranen får et godt underlag. På subbusen ligger det en leiremembran fra terrengoverflaten og ned til dreneringsrøret. (den hvite streken på grunnmuren viser planlagt terrenghøyde) Membranen er dekket med et drenerende lag pukk og over pukken ligger en svart filteringsduk for å hindre finstoffer fra å trenge ned i pukk og dreneringsledning. Nederst ses drensørret nedstøpt i betong. Betongplaten har fall inn mot dreneringsrøret fra begge sider. Betongen når opp til slissene i drensørret slik at vann som følger betongen ender opp i røret.

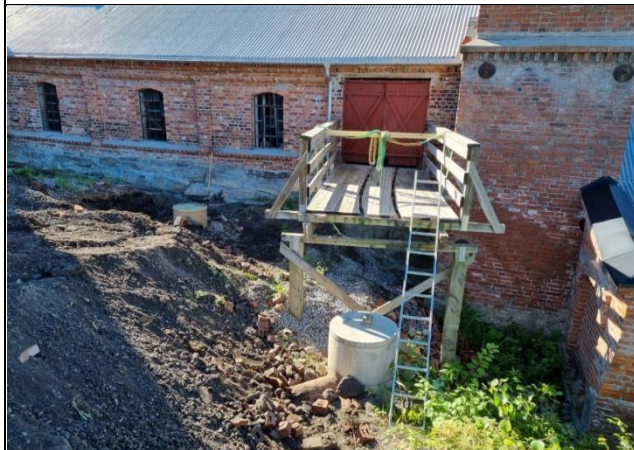
Bru inn til luthuset ble delt på midten og løftet vekk for senere remontering. Det historiske avløpsrøret fra sodahuskjelleren ender i kummen under brua.

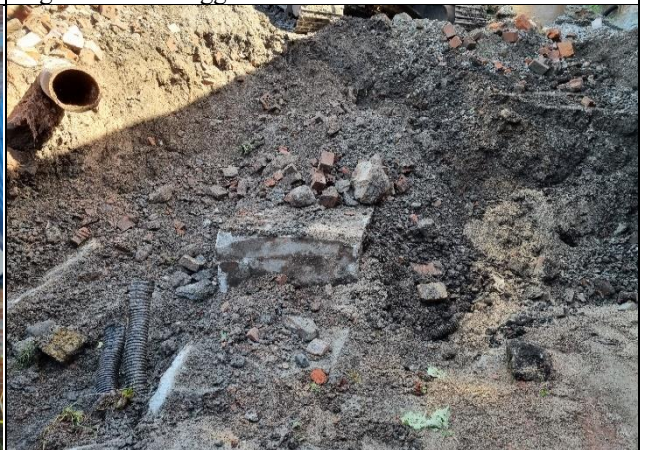
Bilde tatt mot øst. Her er kummen fra 80-tallet fjernet for godt, mens røret blir bevart. Midt i bildet ser en fundamentet til brua på vei til å graves frem.

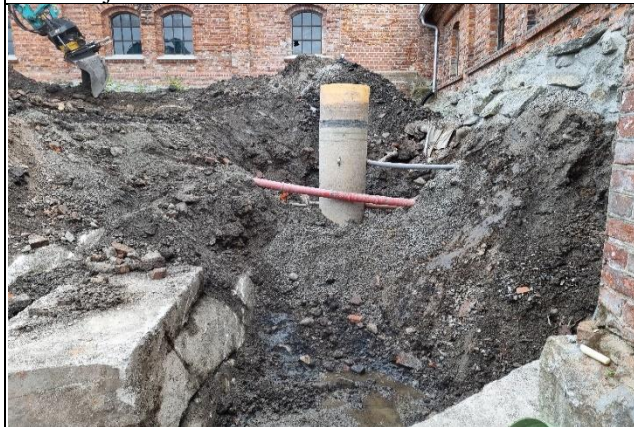
Her er mer av bru-fundamentet avdekket og kloakkummen er nesten gravd frem. Bru-fundamentet tolkes også til å være fra 1980 tallet.

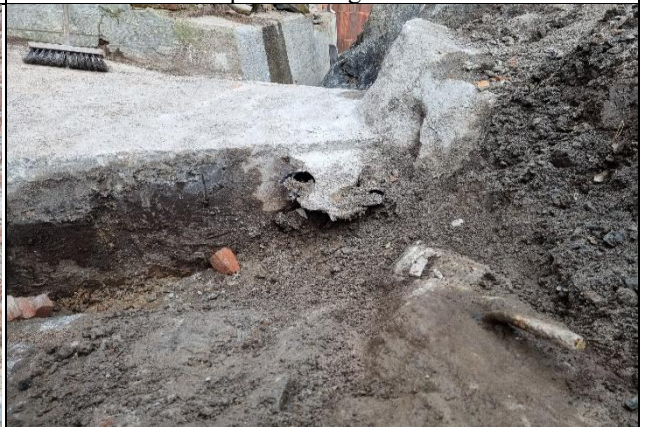
Bilde tatt mot vest langs fyrhusvegg. Kosten står på en støpt bankett fra 80-tallet. I høyre bildehjørne ses en «historisk» jernstang nedboret i grunnfjellet.

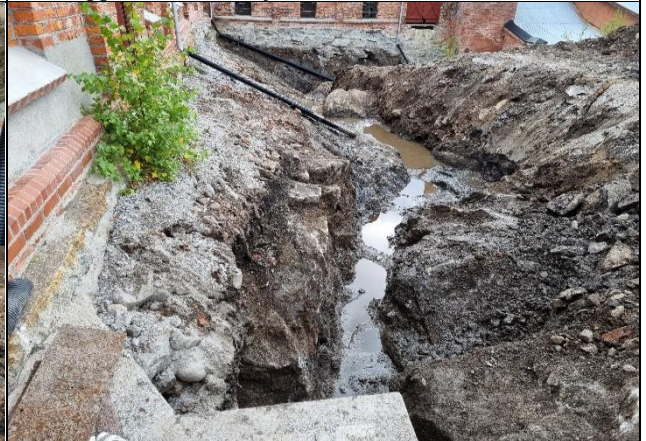
Grøftetraseen er gravd ferdig, grunnfjellet er avdekket i en bredde på rundt 2 meter. Nederst i bildet ses den historiske kummen for uttrekket fra Sodahuskjelleren. Øvre del av kum reparert med betong i 1991. (klev-91 s.66) En ser at det er sprengt ei renne i fjellet for den historiske overvannsledningen. Dette røret svinger ut av grøftetraseen ved den nederste vanddammen.

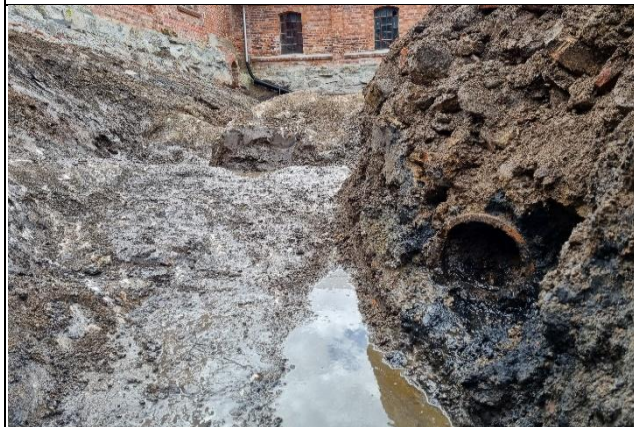
Det historiske avløpsrøret i keramikk. Røret har blitt avgravd i 2004 slik at også vannet fra Sodahuskjelleren har endt opp i grøftetraseen som fører inn til Luthuskjelleren.

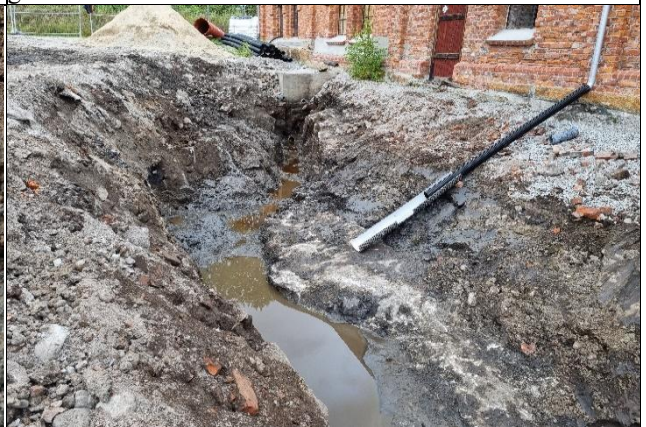
Historisk rør er rett under bildekanten, Sodahuskjellerkum i enden av grøfta. Røret måtte dessverre fjernes for å få plass drenering og nytt avløp fra Sodahuskjelleren.

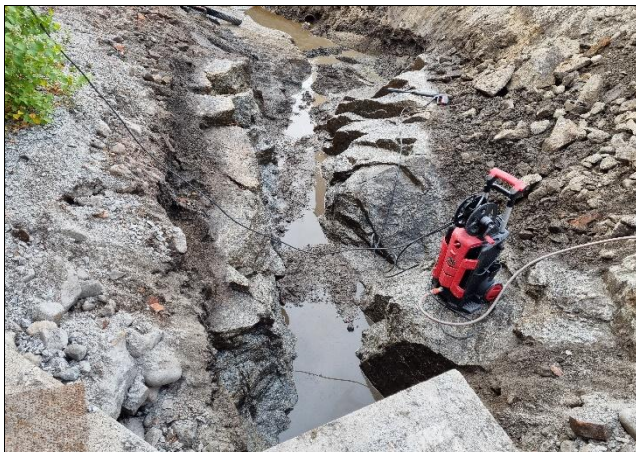
Grunnfjellet ble spylt rent, slik at saging av grøftetraseer i fjellet ble mulig.

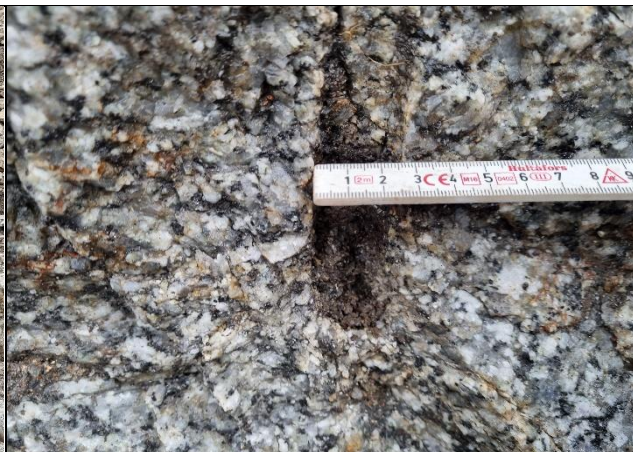
Vaskingen avdekket borehull fra den gang grøftetraseen for avløp fra sodahuskjelleren ble sprengt ut. Det antas at dette må ha vært rundt 1913-14 når nåværende varpeanlegg ble bygget.

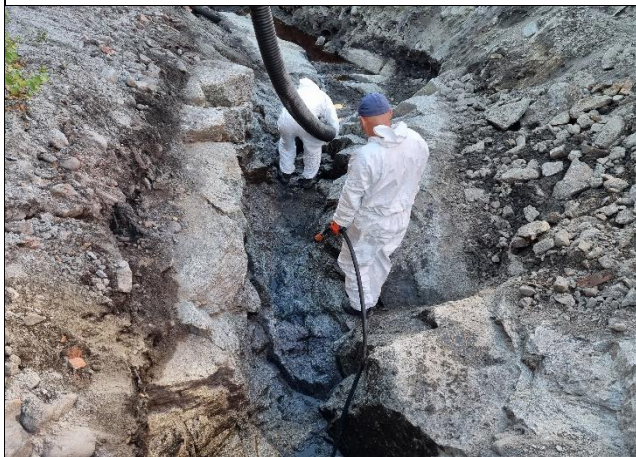
Sugebil og mannskap fra Arnkvern suger opp nedvasket sand og leire fra grøftebunnen.

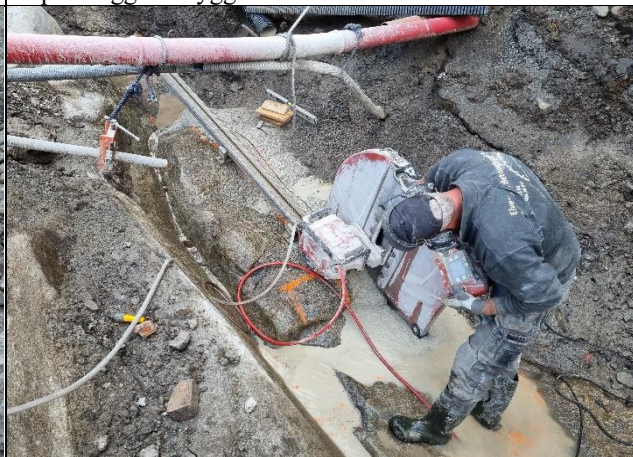
Morten Voldmo i gang med å sage grøftekantene. Saga føres på ei skinne boltet til fjellet.

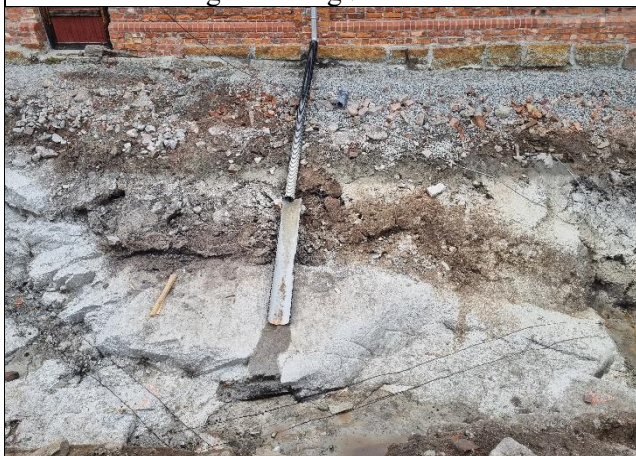
Midt på langvegg sodahus. Grøftekantene ferdig saget i fjellet. Føringskinnene for saga ble montert slik at grøftebunnen fikk fall riktig vei.

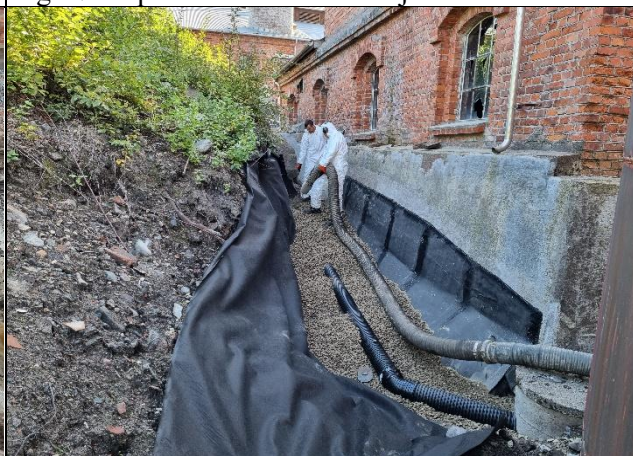
Fyrhusvegg vestre halvdel. Ei renne for dreneringsrøret ble pigget ned i den harde moreneleira. Fiberduk ble lagt ned mot leirelaget og asfaltmembran ble lagt på veggen og ned til bunnen av grøftetraseen. Pukk ble fylt over dreneringsledning, overvannsledning montert og fylt ned med pukk.

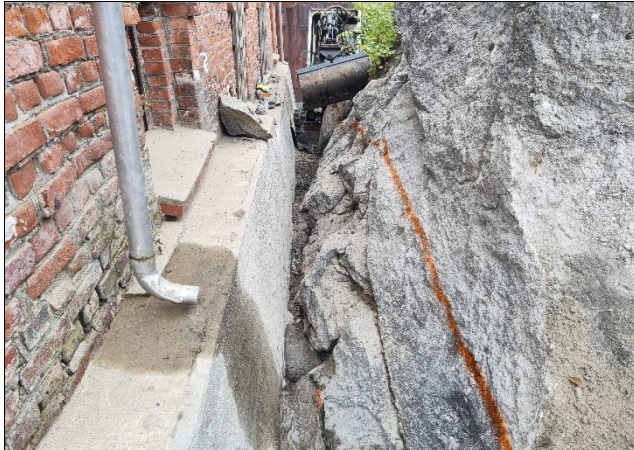
Fyrhusvegg østre halvdel (bilde tatt mot vest) Vann i dette området har nok fulgt fjelloverflaten under vegg og inn i fyrhuset. Etter at pukken ble fjernet fant vi ut at passasjen var for trang til sag-utstyret. Fjellet måtte fjernes bort til streken en ser på bildet.

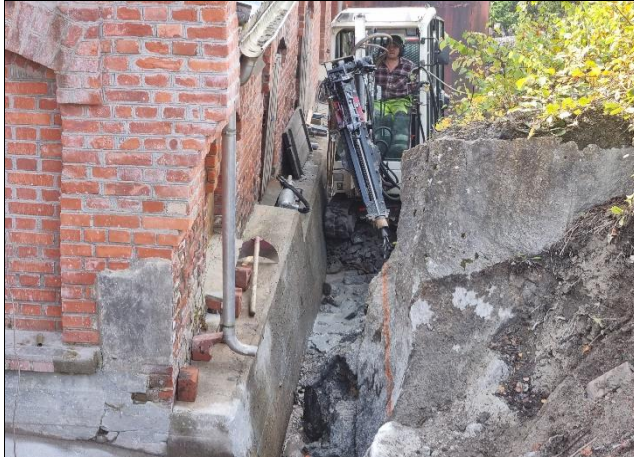
Fyrhusvegg. Det ble boret hull med bore-aggregat påmontert en ombygget minigraver.

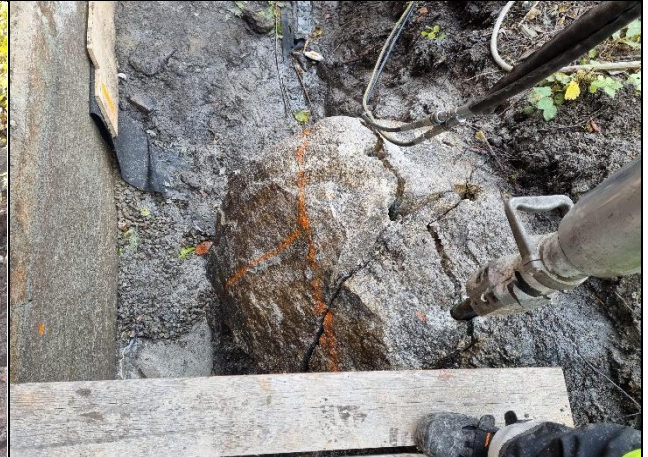
Etter at hullene var boret ble fjellet kilet ut med hydraulisk håndholdt kile. Metoden er skånsom og en har full kontroll hele tiden, begynner det sprekke feil vei kan en avbryte.

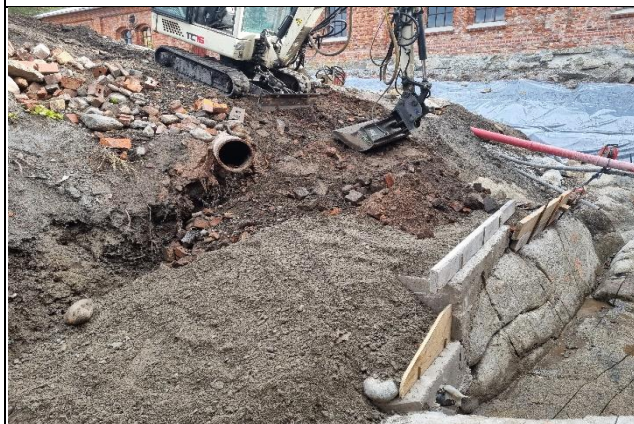
Bilde tatt langs Luthuset, Sodahus i bakgrunnen. Det ble laget til kjøreveier for minigraveren slik at en kom til med utstyret. Røret som stikker frem under gravemaskinen er det historiske uttrekket fra sodahuskjelleren.

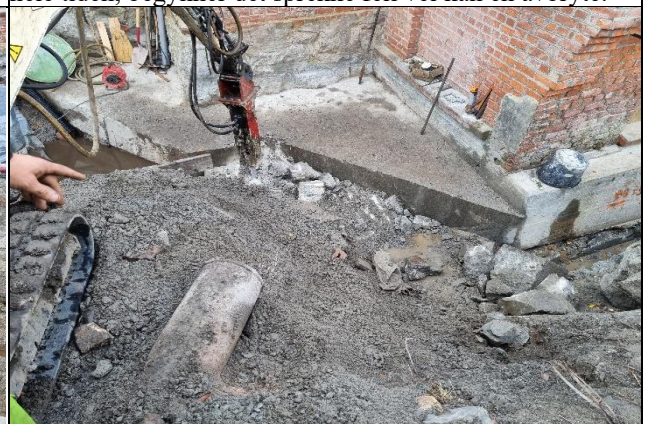
Ei renne er skåret gjennom betongbanketten fra 1980tallet, betongen er splittet og de største bitene blir pigget i stykker. Ferdiglaget renne for dreneringsrøret langs fyrhusvegg synes i høyre bildekant.

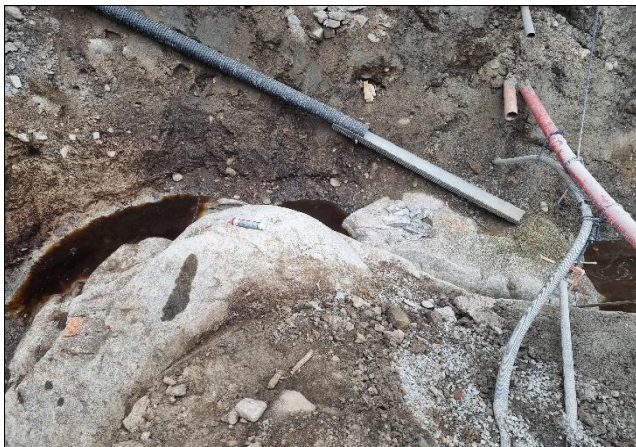
Bilde tatt mot Luthus i hjørne mellom Luthus og Sodahus. Her stuper grunnfjellet inn mot bygget. Når vi nådde det nivået fjellet har lenger vest måtte gravingen avsluttes.

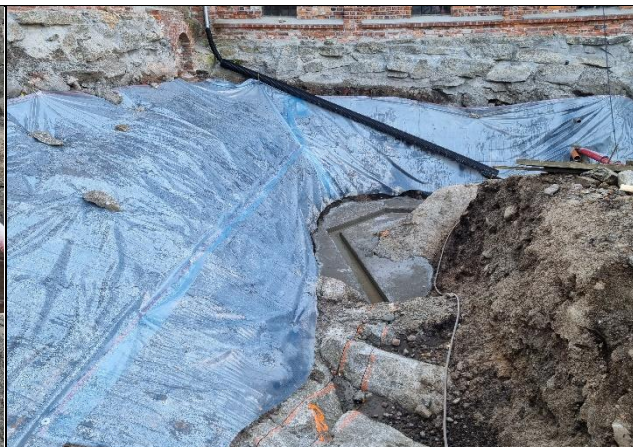
Her ble løsningen å støpe ei renne for dreneringsrøret. Fjellet ble høytrykkspylt slik at betongen skulle få god vedheft. Overflaten på betongen har fall inn mot renna.

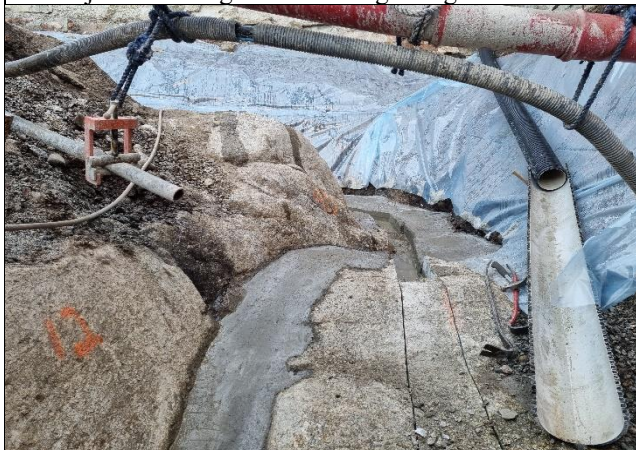
Bilde tatt mot øst samme sted. Her ser den støpte renna og sagsporene i fjellet som skal bli til renne videre vestover. Til venstre ses en fordypning i fjellet som ble fylt med betong slik at vannet føres bort til renna.

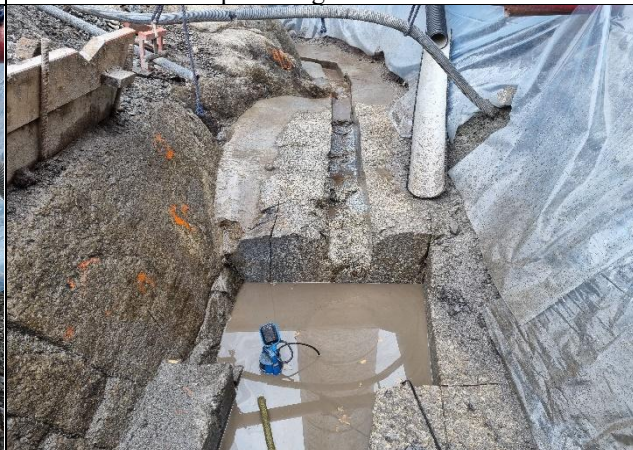
Samme sted noe seinere. Her er fjellet i renna og i utsparingen for kum splittet ut og fjernet, en kan se at dreneringen begynner å virke, renna avskjærer vannet og fører det til kummen. Plasten er lagt på for å hindre at regnvann skyller jord ned i arbeidsområdet.

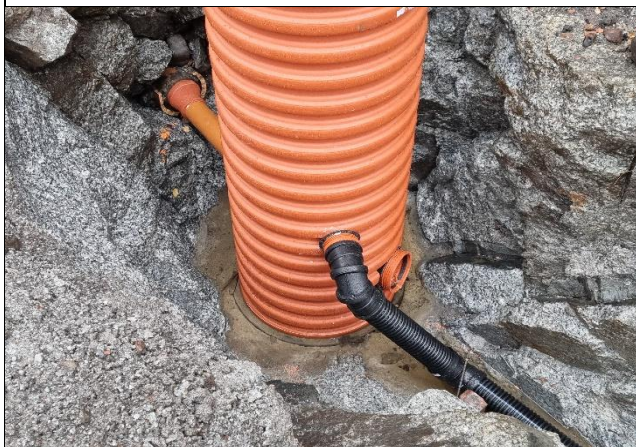
Kum utenfor sodahus. Til venstre, det historiske røret fra Sodahuskjeller ble ført inn i ny kum. Nytt drensrør er lagt og ført inn i kum for spyletilgang. Stuss for overvannsledning som frakter kum-vannet videre er montert.

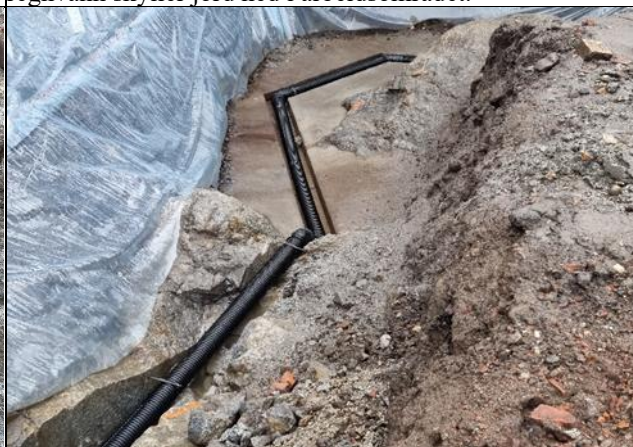
Her er drensrøret lagt på plass i den utslissa renna i fjellet. Røret holdes i riktig posisjon ved at det er festet til armeringsjern boret inn i fjellet.

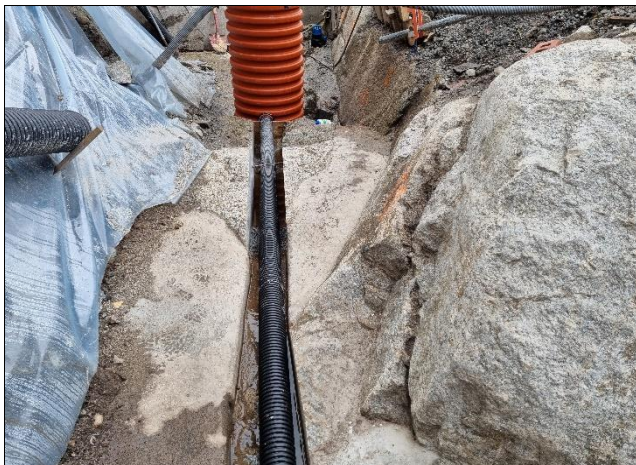
Drensrøret på plass i renna og ført videre inn i kummen foran Luthuset. Senere ble det lagt en overvannsledning som frakter vann fra Sodahuskum direkte til denne kummen og en ny overvannsledning som går til neste kum.

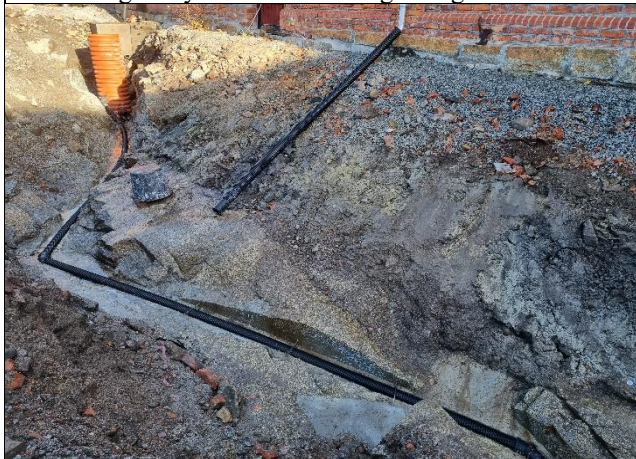
Kum ved Sodahuset. Drensledningen er ferdig nedstøpt og i funksjon.

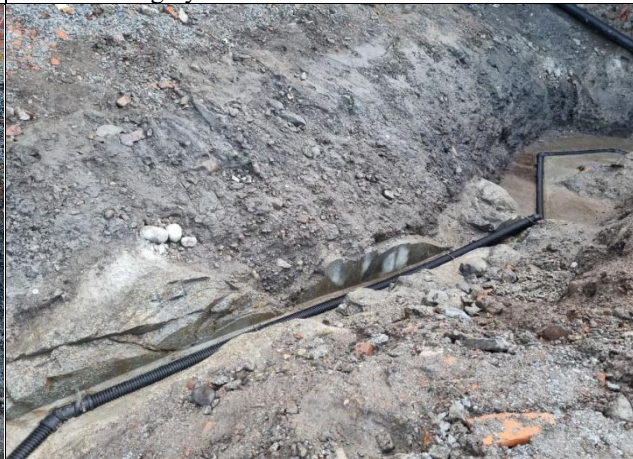
Drensledningen videre mot hjørnet mellom Sodahus og Luthus, ferdig nedstøpt.

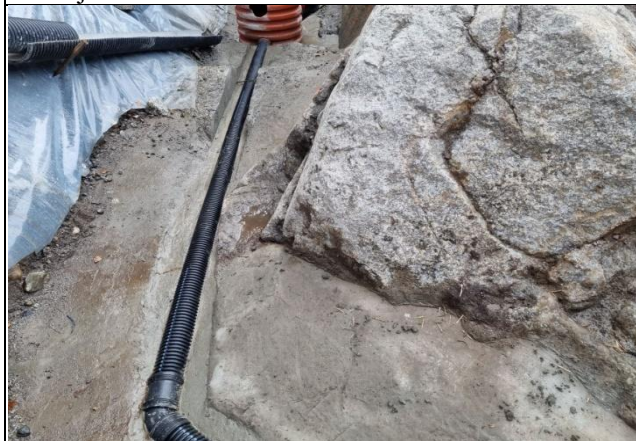
Bilde tatt vestover langs Luthusvegg. Drensrøret er nedstøpt og vannet den fanger ender opp i kummen, sammen med vannet som kommer i overvannsledningen fra sodahuset. (hull til overvannsledning ses i øvre bildekant) Vannet som ender i kummen føres videre i egen overvannsledning til kummen ved Fyrhuset.

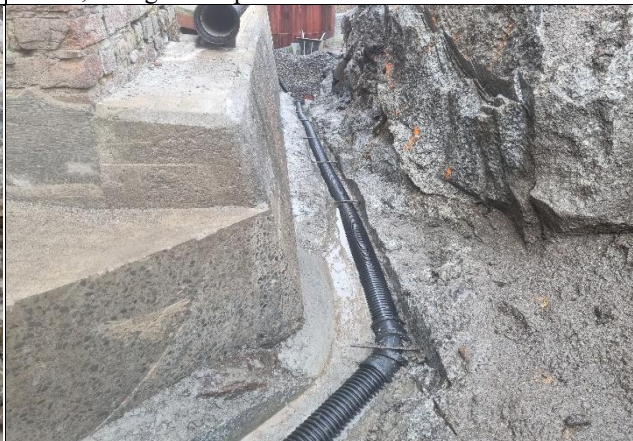
Her er drensledningen langs fyrhusveggen ferdig nedstøpt. Denne ledningen har spyletilgang fra Luthuskummen og er utstyrt med varmekabel som er ført inn i kummen gjennom et rør fra luthuskjelleren. Samme kabel går tilbake gjennom overvannsledningen. Varmekabelen styres av et tidsur montert i luthuset og er satt til å stå på januar-juni.

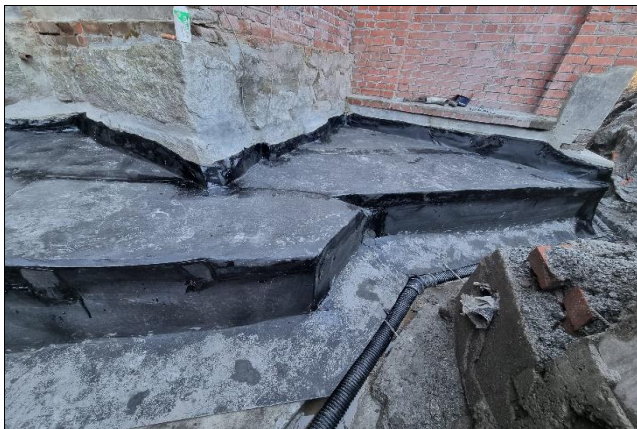
Bilde tatt mot fyrhuspipe. En asfaltmembran ble lagt fra drensrøret og opp på betongbanketten fra 1980 tallet. Den ble videre lagt litt opp på pipefundament og grunnmur. Membranen ble senere nedfylt med pukk slik at bare noen cm av den stikker opp. Membranarbeidet ble utført av Kvernmo tak AS.

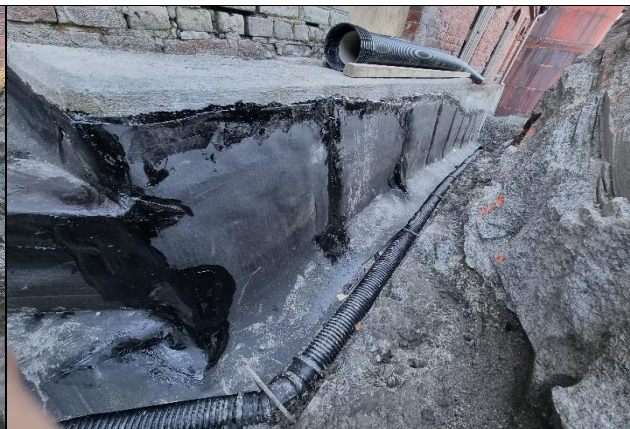
Bilde tatt vestover langs fyrhusvegg. Asfaltmembran lagt på betongbankett og ned til drensledning. Alt vann som treffer membranen, vil følge den ned til drensrøret og alt vann som følger fjellet vil også ende opp i drensrøret. Vi mener at metoden avskjærer alt vann som beveger seg langs terreng og i grunnen inn mot bygget.

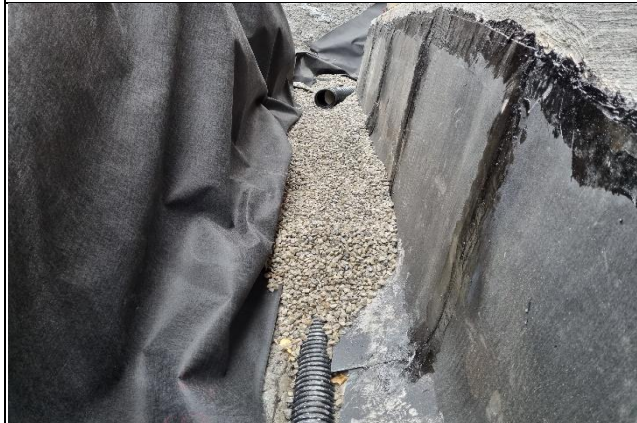
Bilde tatt mot øst langs Fyrhusvegg. Drensledningen er på vei til å fylles ned med pukk. Til høyre ses fiberduken som hindrer finstoffer å tette pukklag og drensledning. Øverst i bildet ses overvannsledningen fra Luthuskummen.

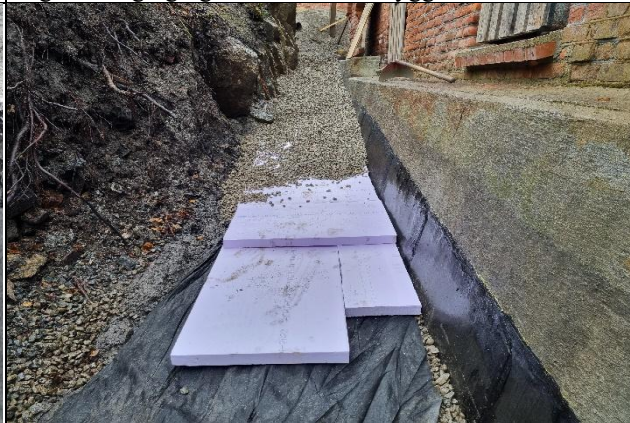
Her er både drensrør og overvannsledning lagt og nedfylt i pukk og fiberduk er lagt over pukken. Deretter ble det isolert med 10 cm XPS-isolasjon før ny pukk. Isolasjonen og det øvre laget med pukk er lagt med fall vekk fra veggen.

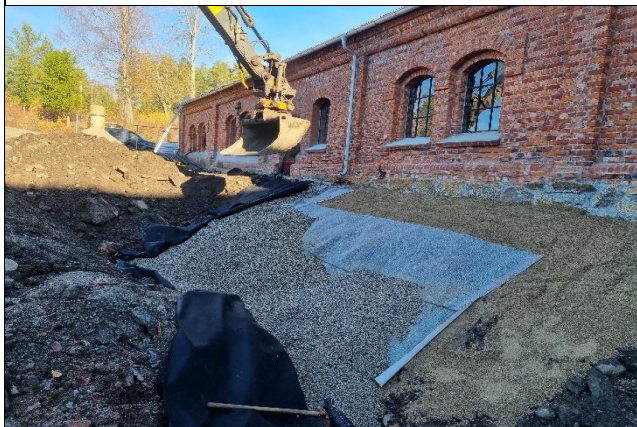
Langs Sodahus og Luthus ble det lagt leiremembran fra terrengoverflaten inne ved veggen og ned til drensrør. Subbus ble lagt under membranen for å få et jevnt underlag

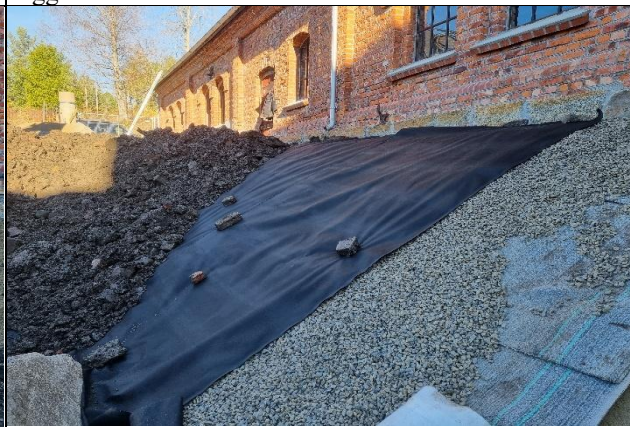
Her ses oppbyggingen: Leiremembran som fører vannet ned til drensrør, et lag drenerende pukk, deretter svart fiberduk som hindrer finstoffer i å tette dreneringen. Over dette stedlige masser som legges med fall vekk fra bygget.

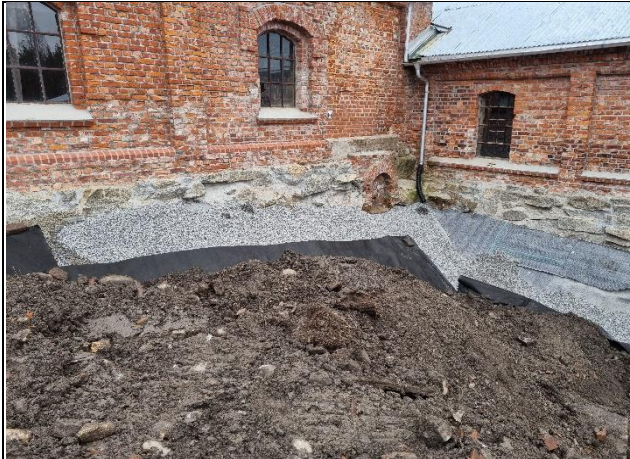
Hjørnet mellom Sodahus og Luthus under igjenfylling. Leiremembran er på plass og pukk langs Sodahus er på plass.

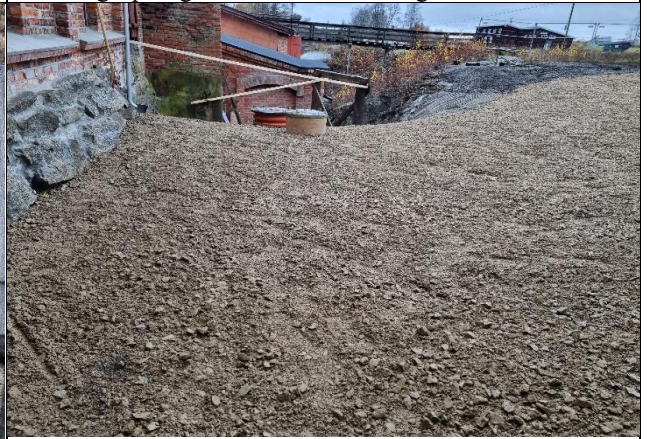
Bilde tatt vestover langs luthus. Området er ferdig planert og det er lagt 12-15 cm bærelag over de stedlige massene. Det ble laget 15-20 cm fall fra luthusveggen til et lavbrekk som ender opp rett på yttersiden av kummene.

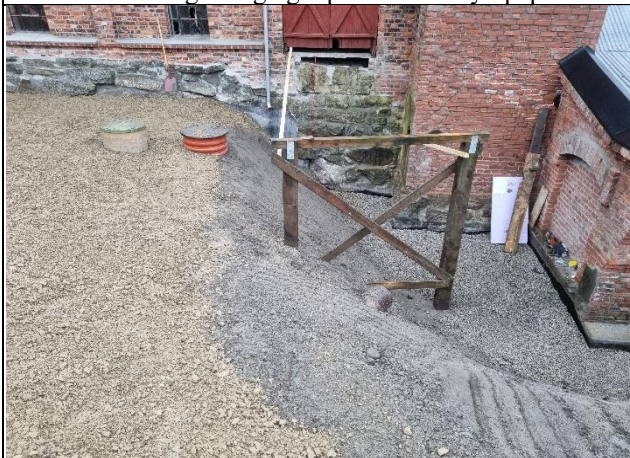
Bilde tatt mot luthus, Pipe og fyrhus til høyre. Området er ferdig igjenfylt og planert.

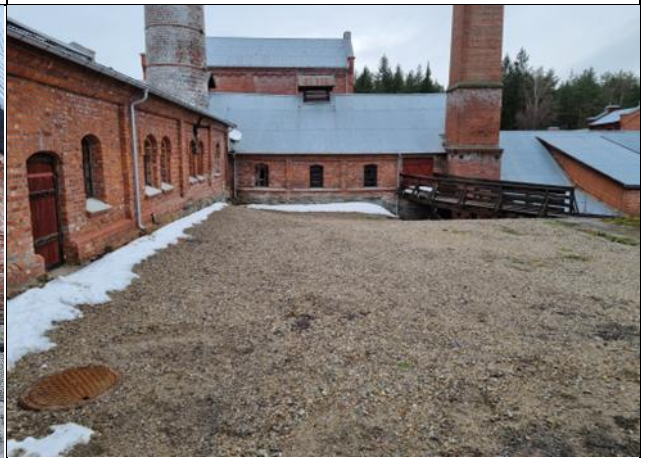
Oversiktsbilde samme sted november 2023. Kummene er kappet ned til terrengnivå og luthusbrua er satt på plass igjen.

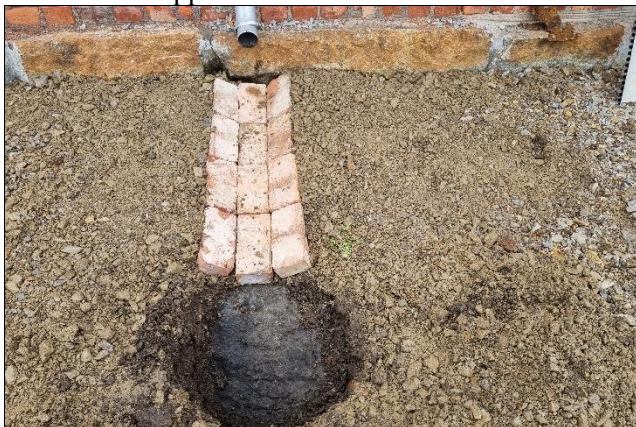
Bilde tatt midt på vestvegg, sodahus. Det ble etablert renner av tegl ved taknedløps-utkastene. Teglsteinen er gjenbrukstegl fra et revet bygg i Sarpsborg.

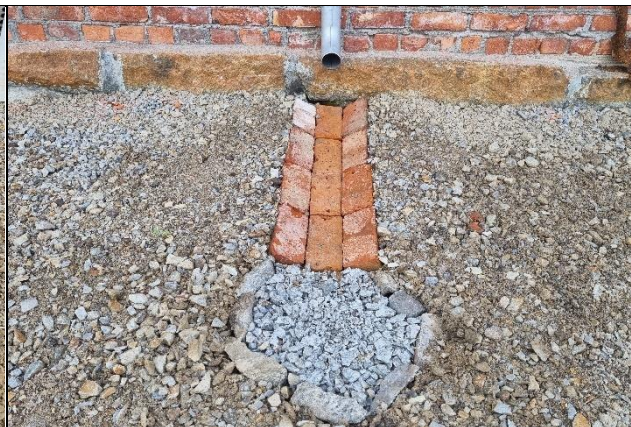
I forkant av rennene ble det gravd ei grop som ble fylt med pukk, tanken er at gropa skal bidra til at grunnen raskere kan absorbere takvannet.

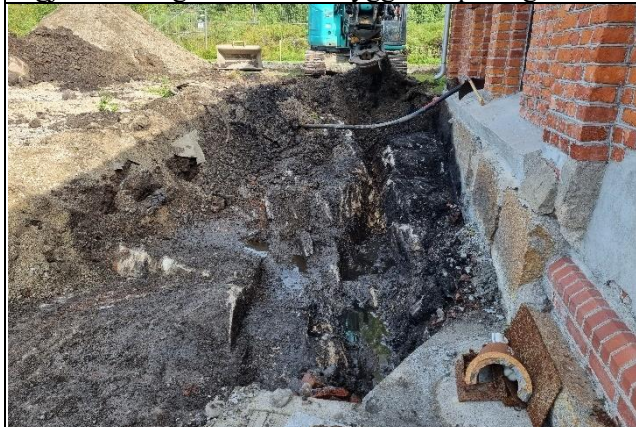
Bilde tatt nordover langs sodahusets vestvegg. I nedre bildekant ses kummen til kanal fra sodahuskjelleren. Gravingen har startet opp, og grunnfjellet avdekket.

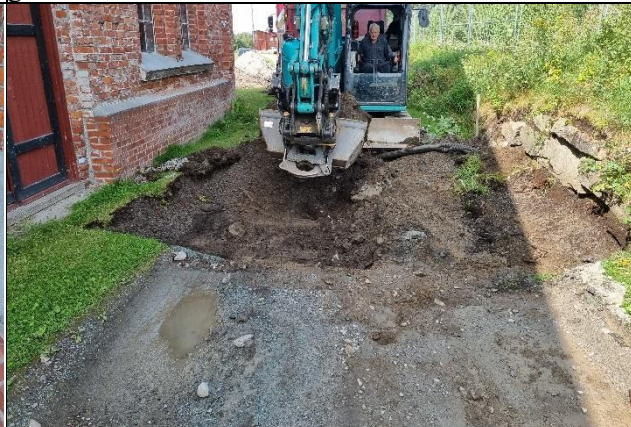
Bilde tatt vestover langs sodahusets nordvegg. Graving påstartet. Terrenget ligger på høyde med dørterskel og opp på teglverket i veggen.

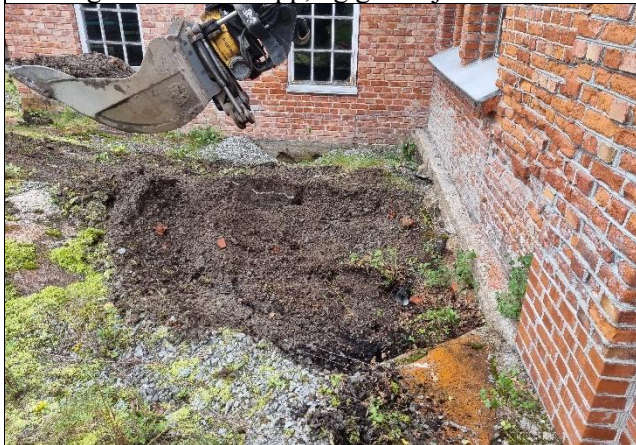
Hjørne mellom sodahus og inndamper-tilbygg. Fjerning av pukk og avdekking av grunnfjell er i gang

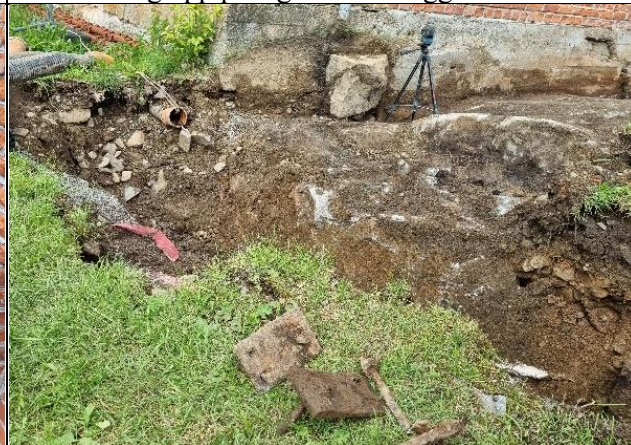
Sørøstre hjørne på inndamper-tilbygg. Grunnfjell avdekket. Nedgravd rør har vært avløp for taknedløp. Under rød plastremse ble det avdekket et trekkerør for kabel. I forgrunnen, festebeslag for jernbaneskinner funnet i grunnen.

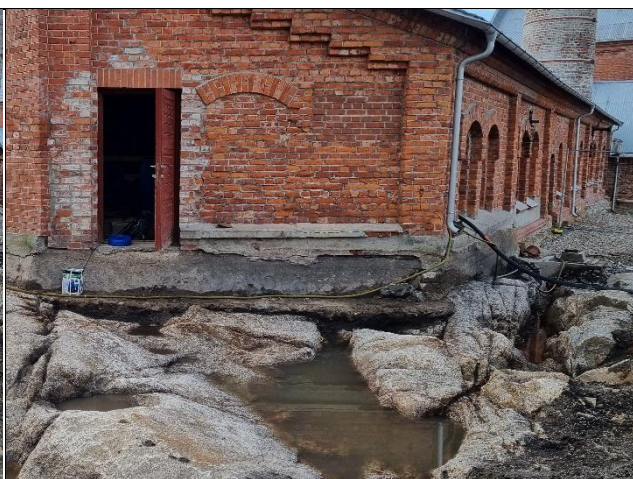
Nærbilde samme sted. Grunnfjellet har flere dulper og renner. Den naturlige renna langs vestvegg ble utvidet og brukt til dreneringsrøret der.

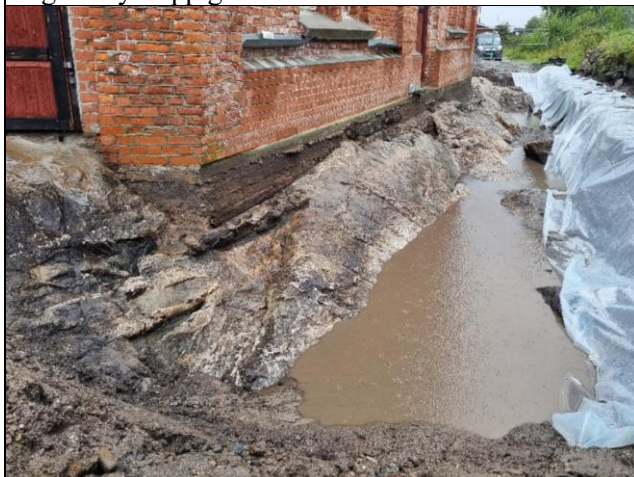
Bilde tatt vestover langs nordvegg, sodahus. Som en ser står sodahusveggen på grunnfjell som stuper ned mot nord.

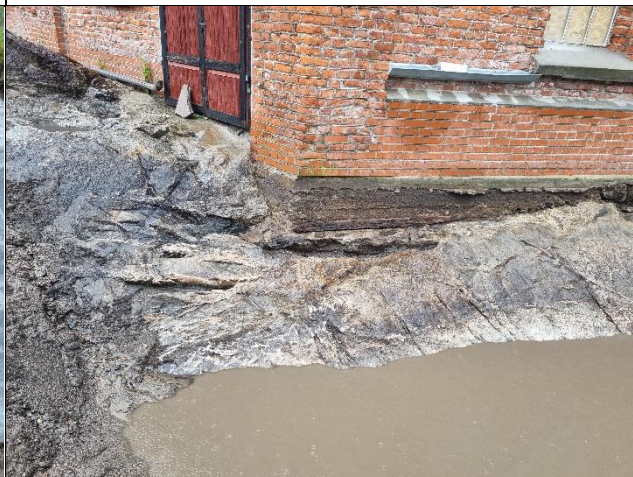
Nærbilde samme sted. Ved oppføringen av bygget rundt år 1900 er det støpt en grunnmur i betong rett på fjellet, et forskalingsbord sitter igjen.

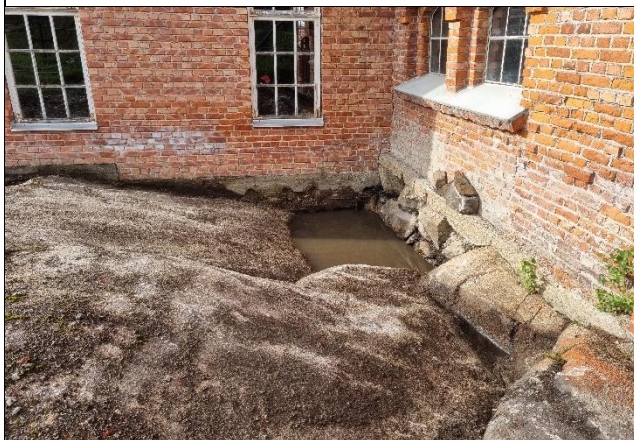
Hjørne mellom sodahus og inndamper-tilbygg. På grunn av fjellets helling vil vann i dette området, samles mot byggets grunnmur og trekke inn i bygget.

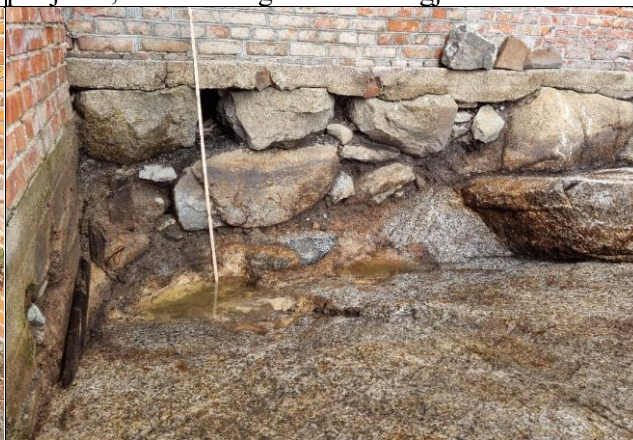
Nærbilde samme sted, med vanddammen fjernet. Sodahuset står på en løst opplagt grunnmur rett på fjell. Inndamper-tilbygget fra 1950 tallet har støpt grunnmur i betong som også står rett på fjell.

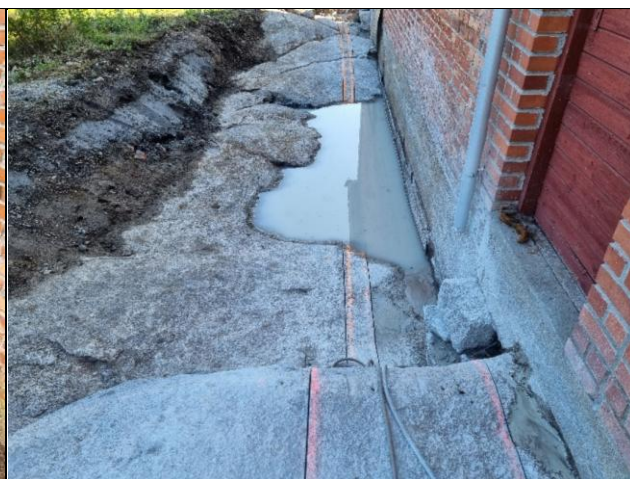
Her er dreneringsgrøftas sider saget. Det er saget 50 cm dypt i forhold til fjellets høyeste punkt. Nærmest kamera er det saget 60 cm bredt siden det her skal sages en omgang til.

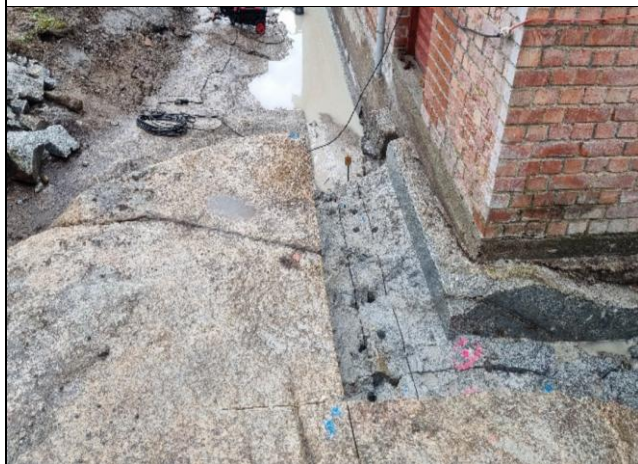
Her er fjellet i grøftene kilet ut og fjernet. Det er saget på nytt i grøfta nærmest kamera og boret for ny utkiling. Dreneringsgrøfta her på hjørnet blir 90 cm dyp på det dypeste.

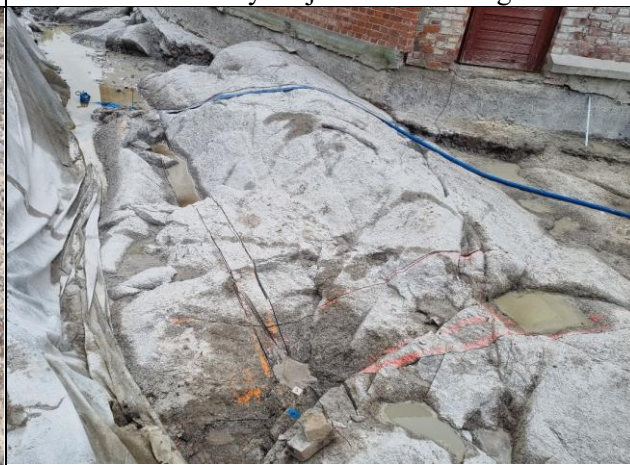
Bilde tatt østover ved sodahusets nordvestre hjørne. Grøfta er saget. Gjennom fjellryggen må det sages i to omganger, grøfta er derfor saget 60 cm bred der.

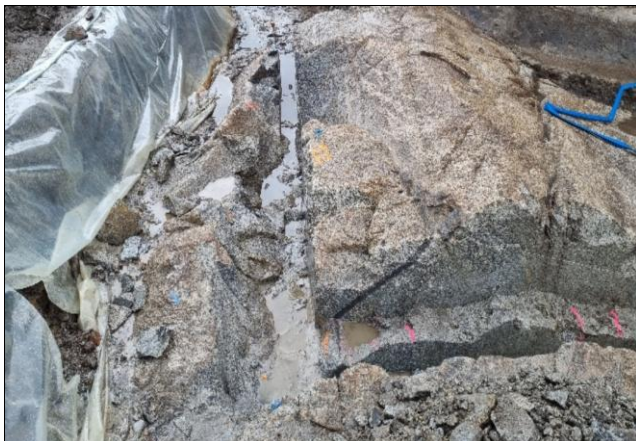
Samme sted som forrige bilde. Fjellet i grøfta er kilet ut og fjernet og vannet kan dreneres ut sørover.

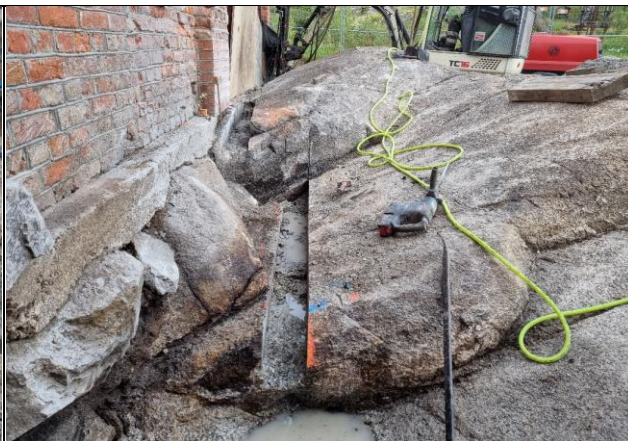
Bilde tatt nordover langs sodahusets østvegg. Midt i bildet ses dreneringens «vannskille». Venstre grøft drenerer mot vest, den høyre mot øst. Kum for varmekabel og inspeksjon skal etableres her.

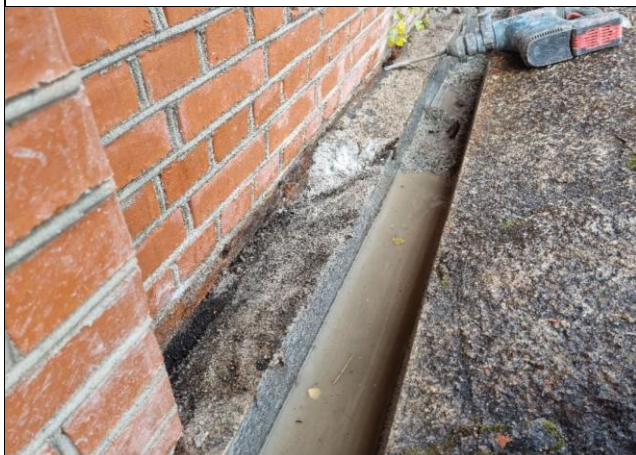
Sodahusets østvegg. Denne veggen står rett på fjell som stuper inn mot bygget. Dreneringsgrøfta er ferdig. Betong som var støpt opp på teglveggen i museumstid pigges vekk.

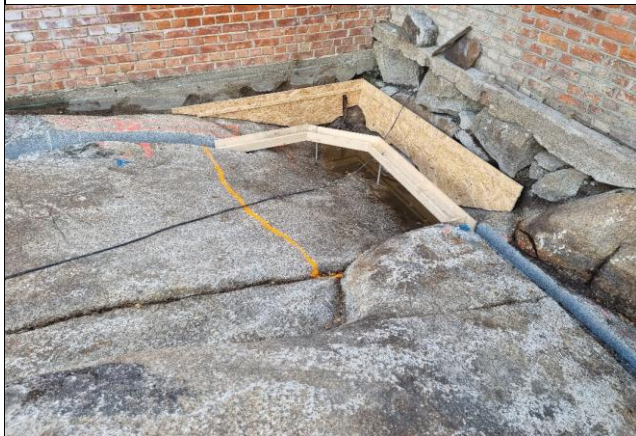
Hjørne mellom sodahus og inndamper-tilbygg. Fjellforhøyning, forskaling for renne og skille mot grunnmur på plass.

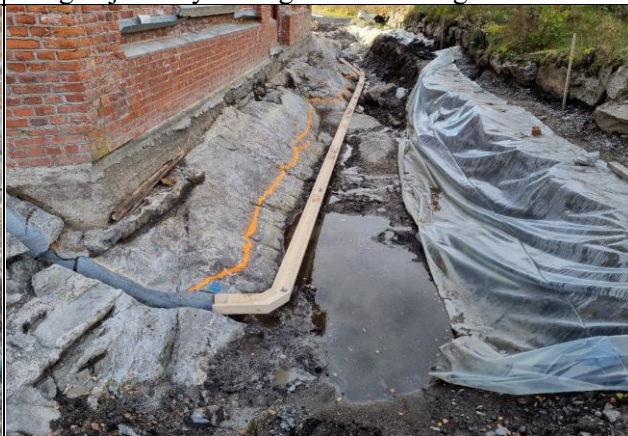
Bilde tatt vestover langs sodahusets nordvegg. Forskaling for renna er montert og det er klart for støping av betongplate på moreneleira og mot fjellet.

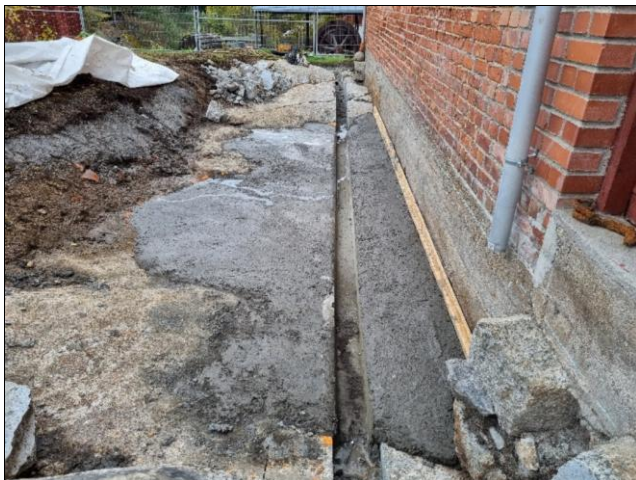
Inndamper-tilbyggets østvegg, bilde mot sør. «Fjellforhøyningen» er ferdig støpt med renne for dreneringsrør.

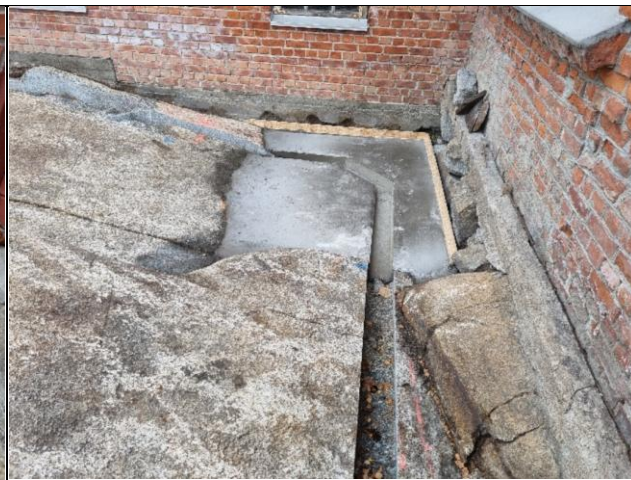
Hjørne mellom sodahus og inndamper-tilbygg. «Fjellforhøyningen» er ferdig støpt med renne for dreneringsrør.
