## 2022-2024 sluttrapport dreneringsarbeider på fabrikkens nordside

**Eierforhold:** Anno museum, Klevfos

**Objekt:** Fabrikkbygning

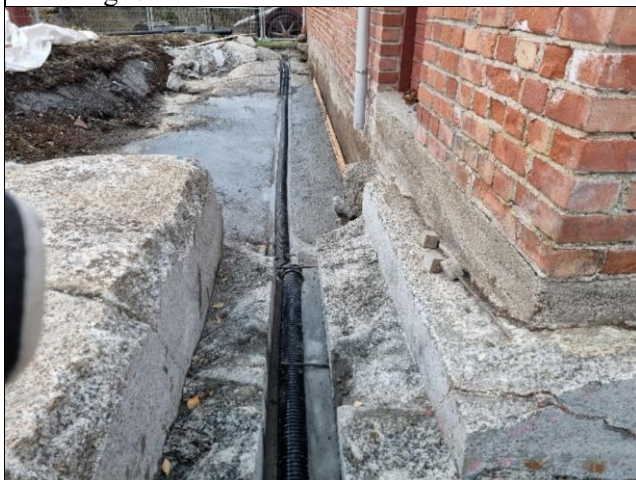
Inndamper-tilbyggets østvegg, bilde mot sør. Dreneringsrør er montert og nedstøpt i renna.

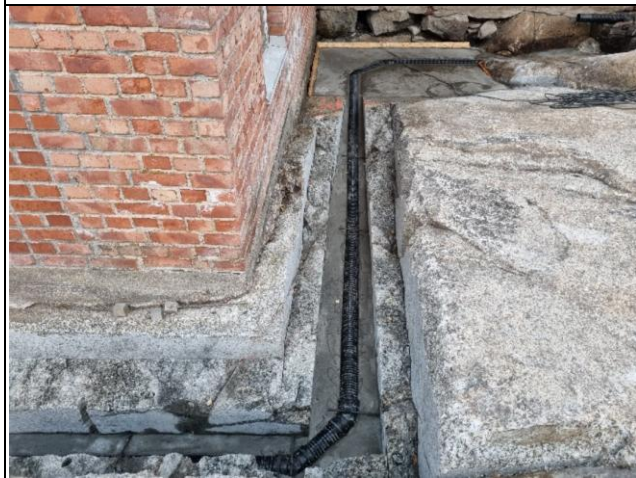
Hjørne mellom sodahus og inndamper-tilbygg. Bilde tatt mot vest. Dreneringsrøret ferdig nedstøpt. I 90° hjørner er det brukt 45° bend.

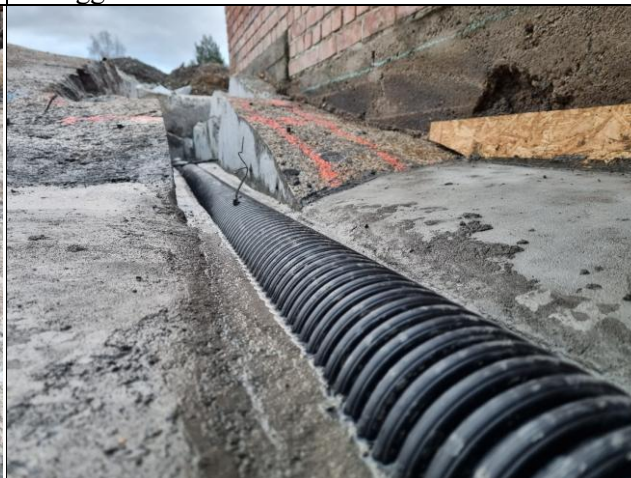
Nærbilde fra samme sted, men i motsatt retning viser fall på betong og overgang til fjellgrøft. Grønn strek på grunnmur viser planlagt terrenghøyde.

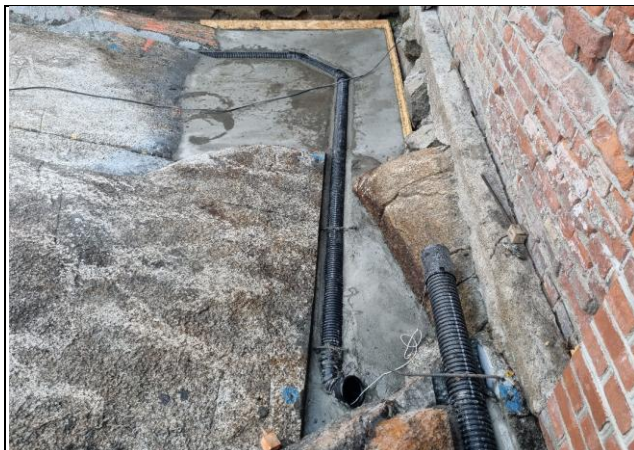
Hjørne mellom sodahus og inndamper-tilbygg, tatt mot sør. Nærmest kamera, dreneringens «vannskille» hvor det skal etableres kum for varmekabel m.m.

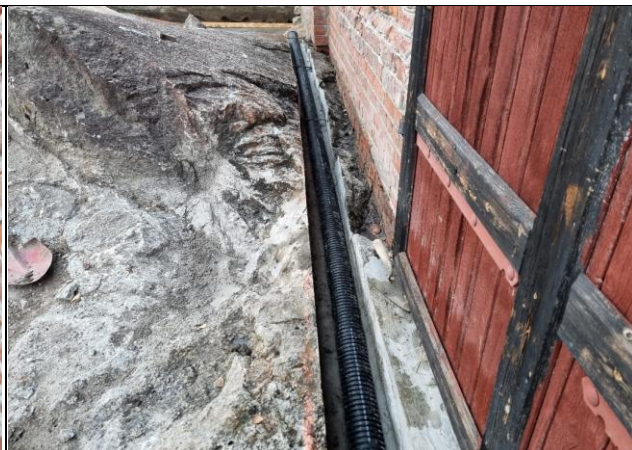
Bilde tatt sørover langs sodahusets østvegg med dør inn til brannpumperom. Dreneringsrør ferdig nedstøpt.

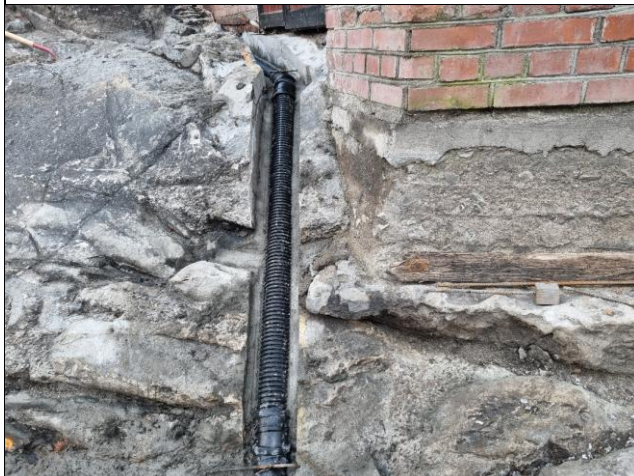
Bilde tatt sørover langs sodahusets østvegg med dør inn til brannpumperom i øvre bildekant. Dreneringsrøret ferdig nedstøpt.

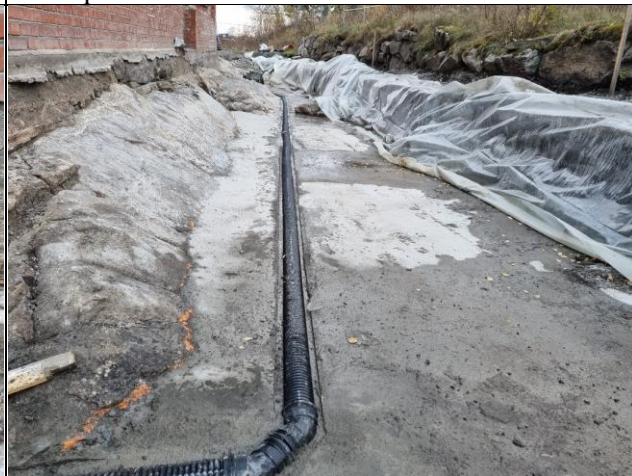
Bilde tatt vestover langs sodahusets nordvegg. Dreneringsrøret ferdig nedstøpt i betongplata som måtte støpes ovenpå morene-leira her.

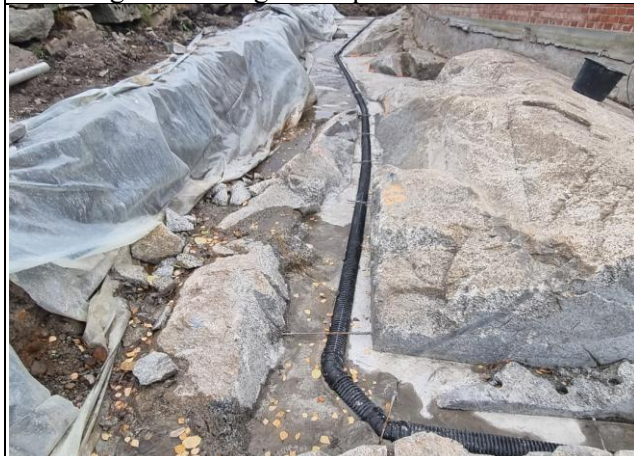
Bilde tatt østover langs sodahusets nordvegg. I nedre bildekant svinger røret sørover og skjærer gjennom fjellryggen som før hindret vannet å drenere sørover. (mellom dette og neste bilde er det 6-7 m rør som det ikke er bilde av)

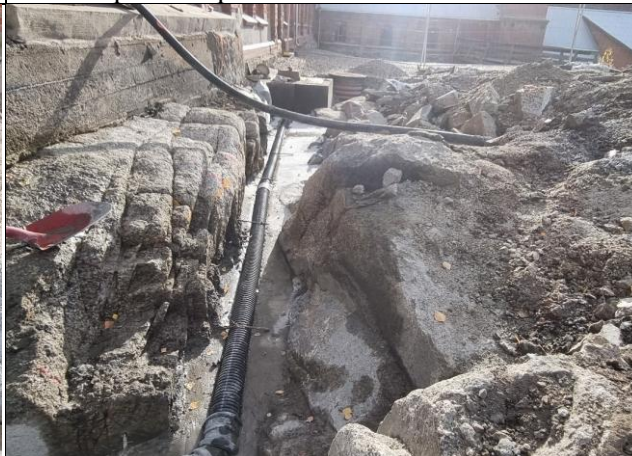
Bilde tatt sørover langs sodahusets vestvegg. Røret ferdig nedstøpt i den utvida, naturlige renna i fjellet. Røret svinger forbi den historiske kummen og ender opp i den nye kummen en skimeter bak. Det kryssende elvestadrøret er vanntilførsel sodahus.

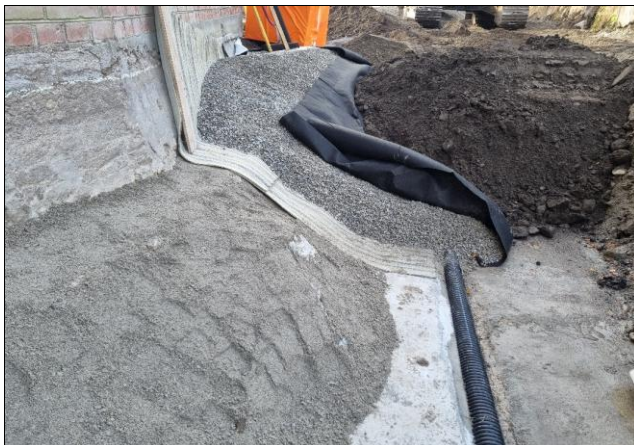
Bilde tatt vestover ved sodahusets nordvestre hjørne. Grøfta fylles igjen. Betongplate med nedstøpt drenerør nede til høyre. Subbus for å jevne ut dulper i grunnfjellet, leiremembran, pukkk, filtreringsduk og stedlige masser. Isolasjon, bærelag og grus mangler.

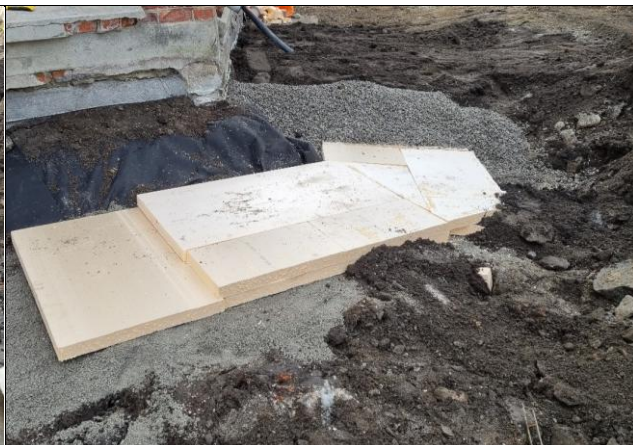
Bilde tatt sørover langs sodahusets vestvegg. Det isoleres i 120 cm bredde over drenerørret for å hindre at det fryser. Ved taknedløpet er det lagt en stripe med pukkk som skal forbedre grunnens absorpsjons- evne av takvann.

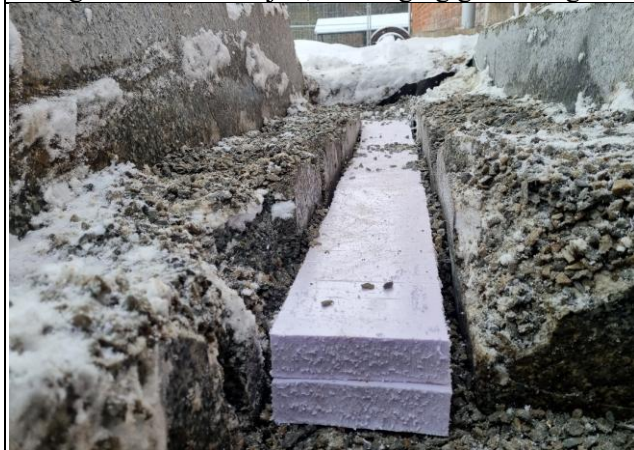
Inndamper-tilbyggets østvegg. På strekninger med varmekabel i rørene er isolasjonen lagt tett ned til røret, her var det bare plass til ei smal stripe.

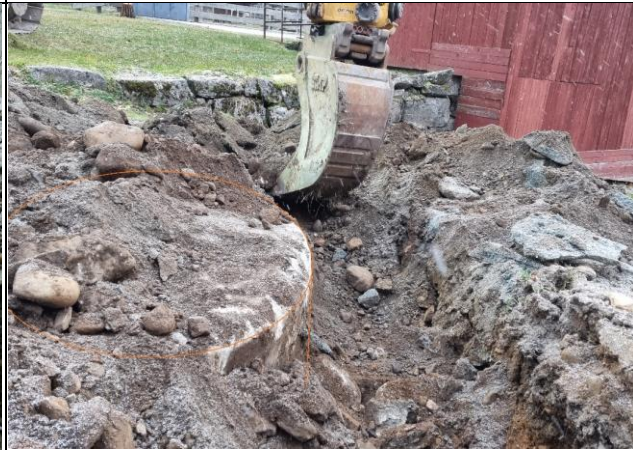
Graving av grøft for overvannsrør fra dreneringen ned mot vasshus. Det ble avdekket et stort sirkulært fundament i betong, usikkert hva dette har vært til.

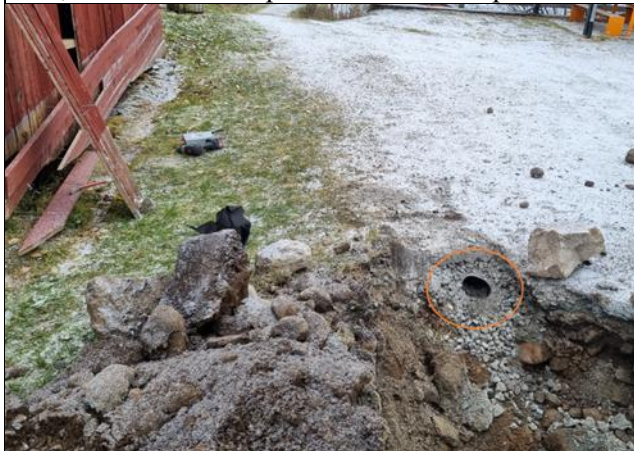
Opprinnelig plan var å koble den nye dreneringen til et dreneringsrør lagt i 2017. Det viste seg at dette røret lå svært grunt. Dreneringen ble derfor lagt til vasshuset med avløp til inntaket til turbinrøret.

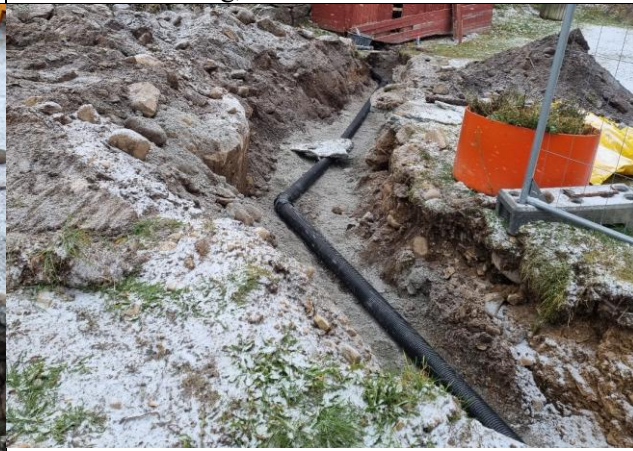
Overvannsrøret fra dreneringen lagt ferdig inn i vasshus. Røret ble lagt i pukkk. På de siste to meterne ble det i stedet brukt subbus rundt røret for å hindre at grøfta drenerer vann inn under vasshuset.

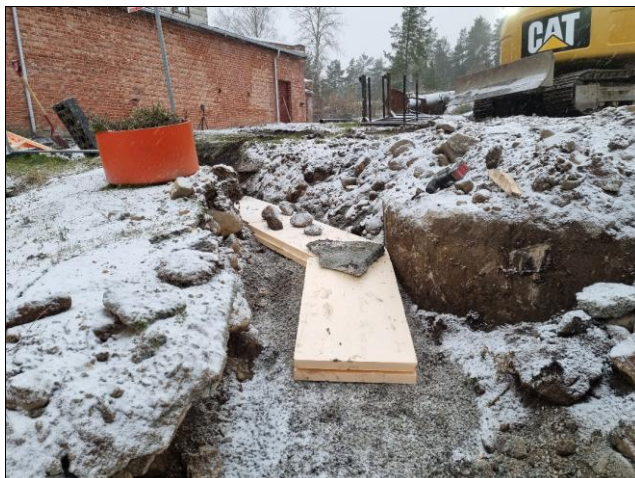
Drensrøret ble isolert i 60 cm bredde tett ned mot røret, og hele strekket fra sodahusets østvegg til vasshus ble utstyrt med selvregulerende varmekabel.

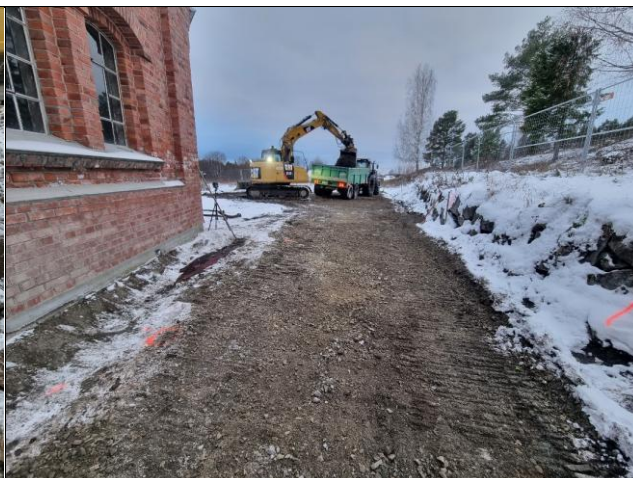
Veien på nordsiden av sodahuset ble senket. Veien har nå tverrfall vekk fra bygget og fall hele veien fra øst og til bortenfor der maskinene står.

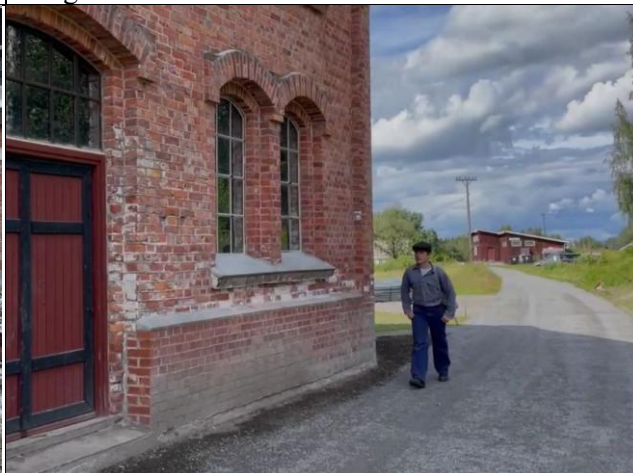
Utsnitt fra film tatt 30 juli 2024. Veien er ferdig planert og gruset. Gressarealet langs veggen er nysådd.

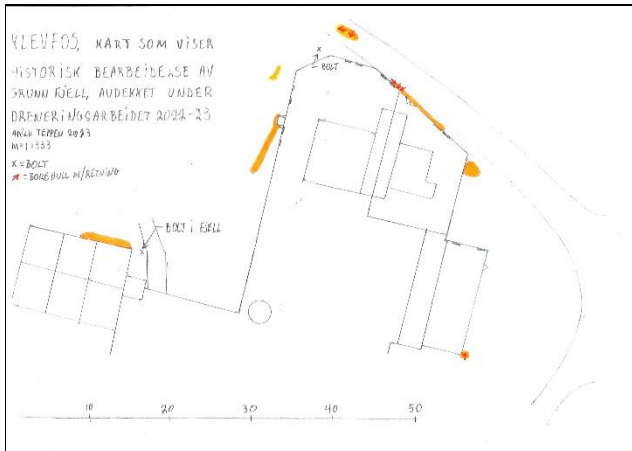
Kart som viser hvor dreneringsarbeidene avdekket historisk bearbeidet fjell. (fra fabrikktiden)

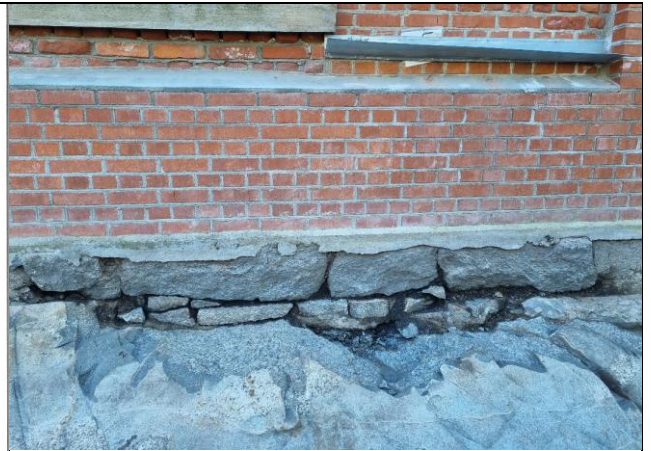
Bilde tatt på sodahusets nordvegg. Bearbeidet fjell synes som mørkere grått parti. 2-3 borehull ble observert på partiet langs veggen.

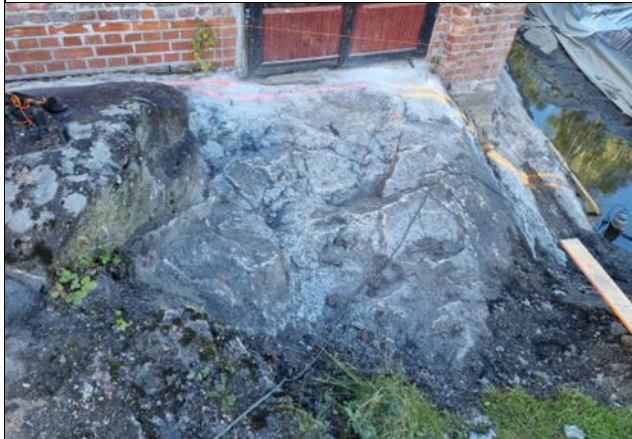
Bilde tatt på sodahusets østvegg. Foran dørene her har det blitt fjernet fjell.

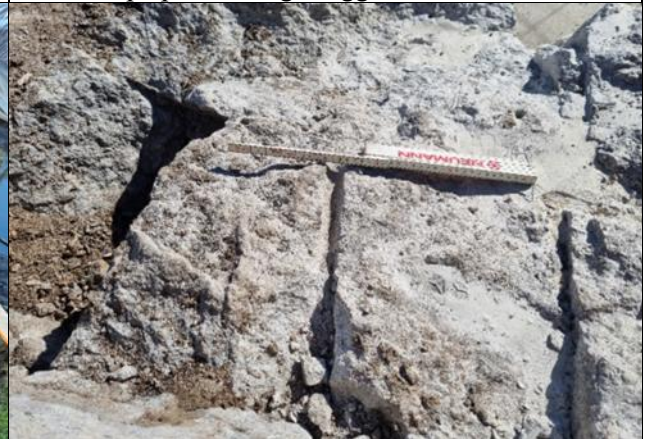
Bilde tatt på inndamper-tilbyggets sørøstlige hjørne. 25 mm borehull og fjellets overflate avslører at fjellet er bearbeidet.

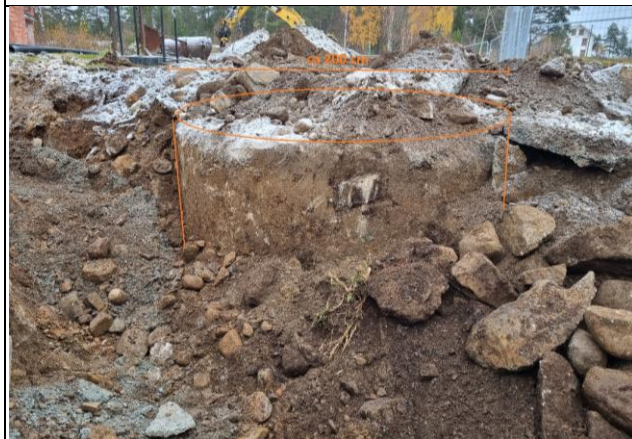
Ett større sylinderformet fundament ble avdekket under grøftegravingen mellom inndamper-tilbygg og vasshus. Fundamentet har en diameter på rundt 2 m og er laget i massiv betong

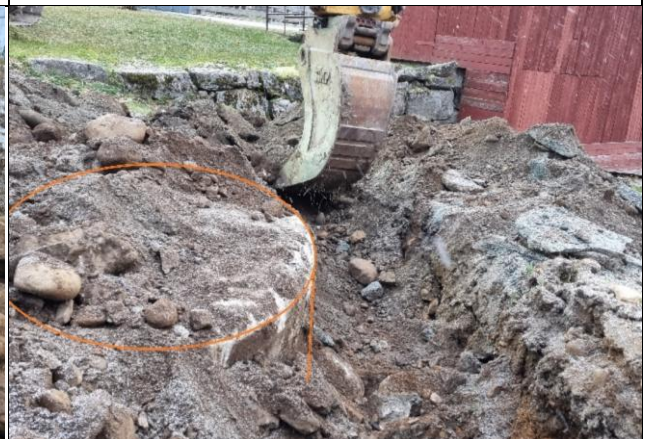
Samme fundament sett mot vasshus. Fundamentet befinner seg omtrent midt i veibanen på veien som går ned bakken forbi vasshuset. Trolig er dette fundament til ei dreieskive, tilhørende ei trallebane som lå i dette området.

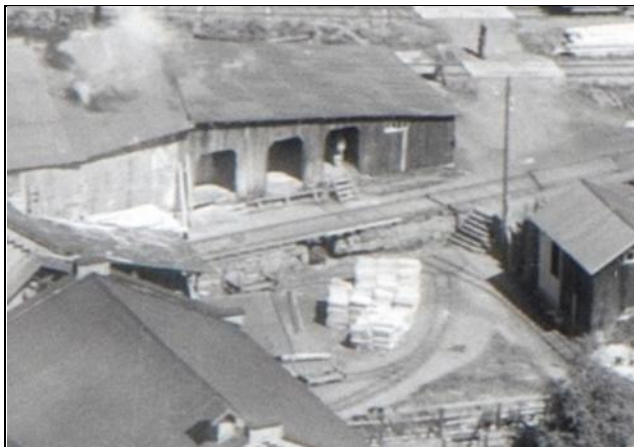
Flybilde fra 1949 med vasshuset til høyre. Det som antas å være ei dreieskive ses foran trappa som går ned nord for vasshuset. Det antas at det er fundamentet for denne dreieskiva som er avdekket.

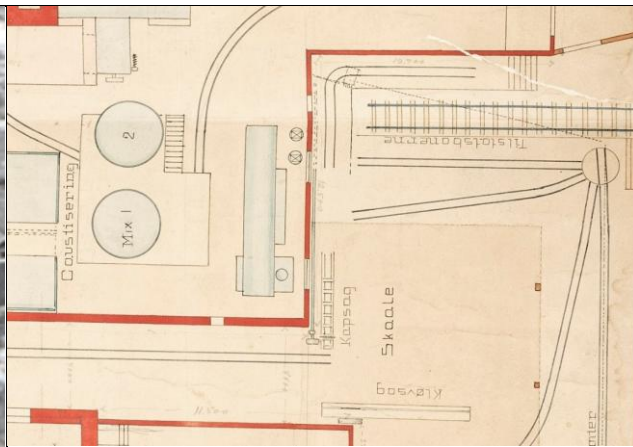
Plantegning utarbeidet av E. Torp i 1905 viser at det allerede før brannen var eller var planlagt en trallebane med dreieskive her.

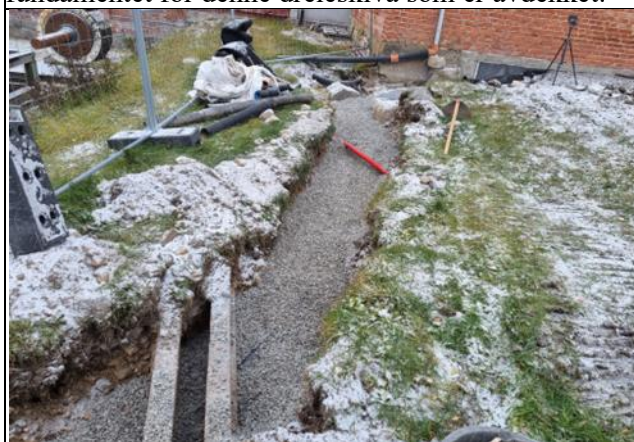
Bilde tatt av grøftetraseen mellom inndamper-tilbygg og vasshus. Her ble det avdekket en lengre, dobbel jerndrager. Det antas at denne har forbindelse med jernbanespetet som gikk inn her. Kan den ha vært bæring over åpningen en ser på bildet over? Rødt trekkerør antas å være fiberkabel til gammelkontoret.

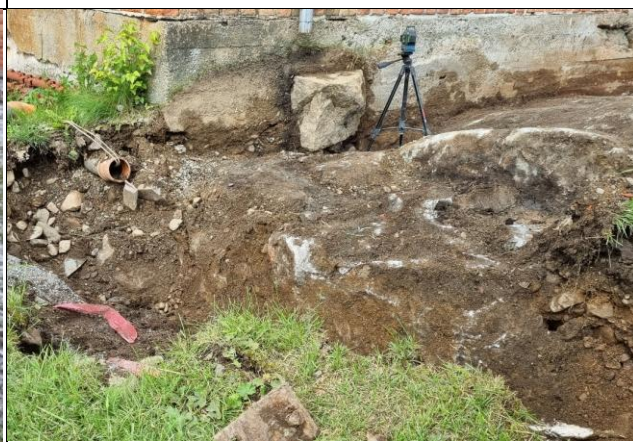
Inndampertilbygget er fra 1955 og grunnmuren er forskalet og støpt. Ut av muren stikker en større steinblokk og gjennom hullet en ser i høyre bildehjørne kan en også se en steinblokk. Mye tyder på at dette er en eldre grunnmur av stein som ble støpt inn i 1955.

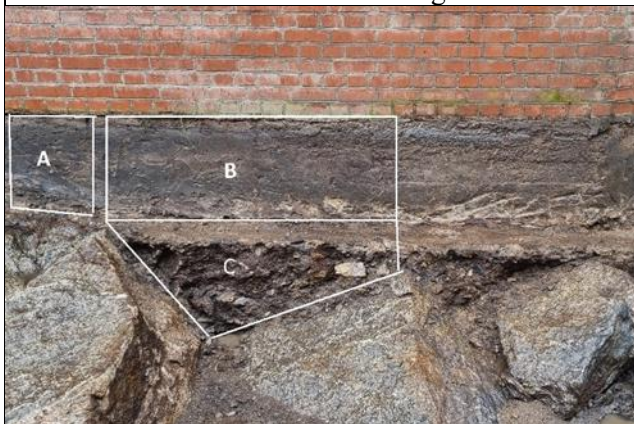
Midt på sodahusets nordvegg. C: Oppgravd grøft ned til fjell fylt med betong. B: Forskalet og støpt med betong. A: forskalet og støpt med betong rett på fjell.

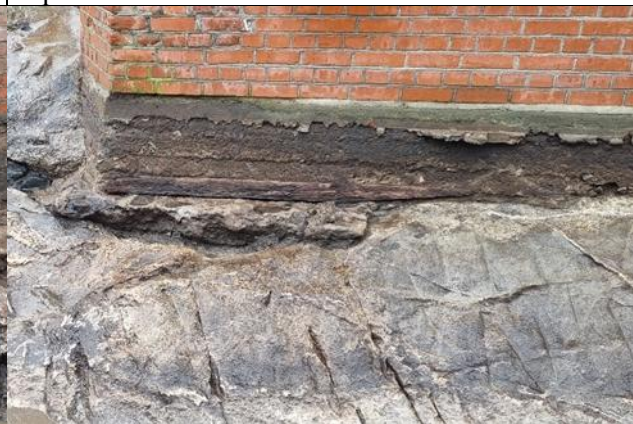
Sodahusets nordøstre hjørne. Grunnmur utført etter samme fremgangsmåte som på forrige bilde. Her er nedre forskalingsbord bevart. Øvre del støpt i 2012.

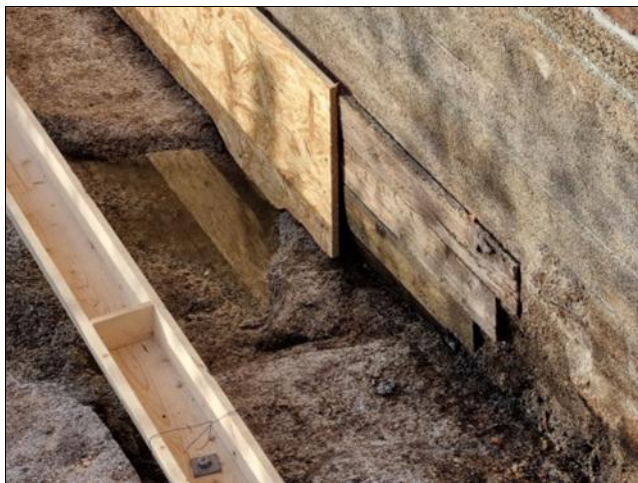
Inndamper-tilbyggets østvegg. Grunnmuren antas å være fra 1955. Noen forskalingsbord er bevart fra den tid. Det ble lagt ei OSB plate utenpå dette når fjellet her ble «forhøyet» med betong.

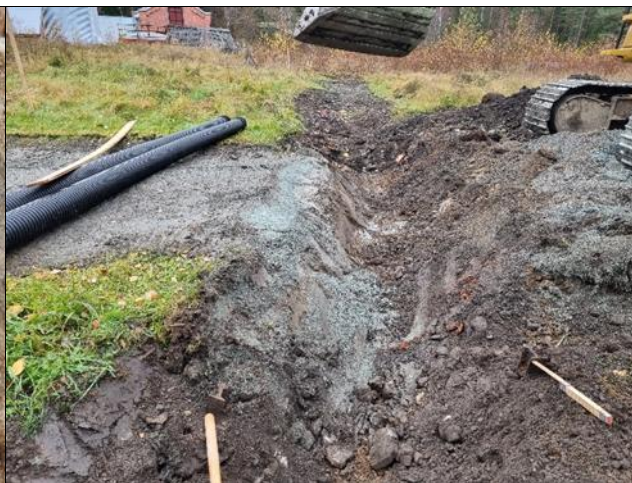
Under graving av grøft og stikkrenne ble det avdekket flere stående jernbaneskinner nedstøpt i betong. Tommestokk og krafseskift peker på to av dem. Kan dette ha vært fundamenter og søyler til takoverbygget en ser på neste bilde?

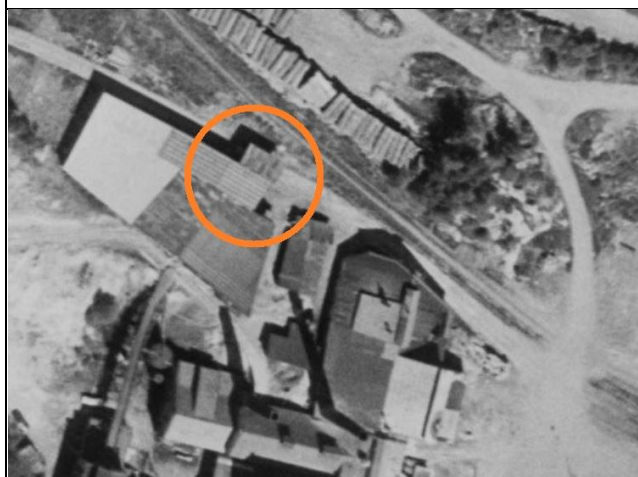
Oransje ring markerer takoverbygget. Taket er ikke bygget på flybilde fra 1956, det dukker opp på dette flybildet i 1968 og blir borte mellom 1971 og 1980.

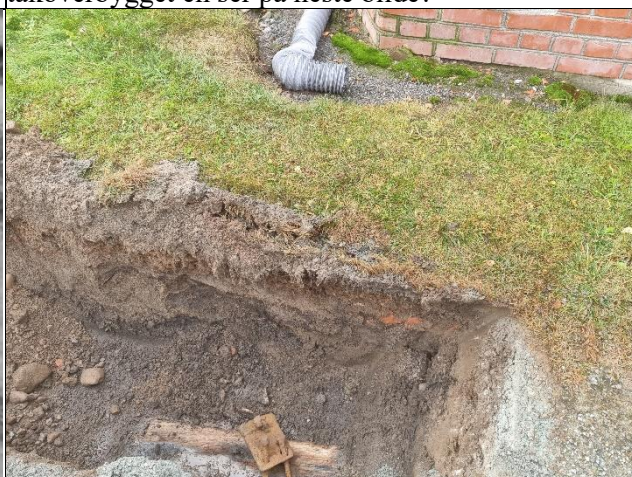
Som en forberedelse for dreneringsarbeidene ble dybde til fjell kartlagt med gravemaskin i oktober 2021. (se egen rapport) Under arbeidet ble det funnet en jernbanesville på rundt 1 meters dybde på sodahusets nördøstre hjørne. Under dreneringen ble det funnet 3 til på ulike steder. Svillene lå ikke i noe system og kan ha kommet dit sammen med fyllmasse
