# Klevfos industrimuseum

Stabilitetsvurdering av gavlvegg mellom fyrhus  
og luthus

| <b>Prosjekt</b> | Klevfos industrimuseum - murvegg<br>luthus/fyrhus |
| <b>Prosjektnummer</b> | 10236443 |

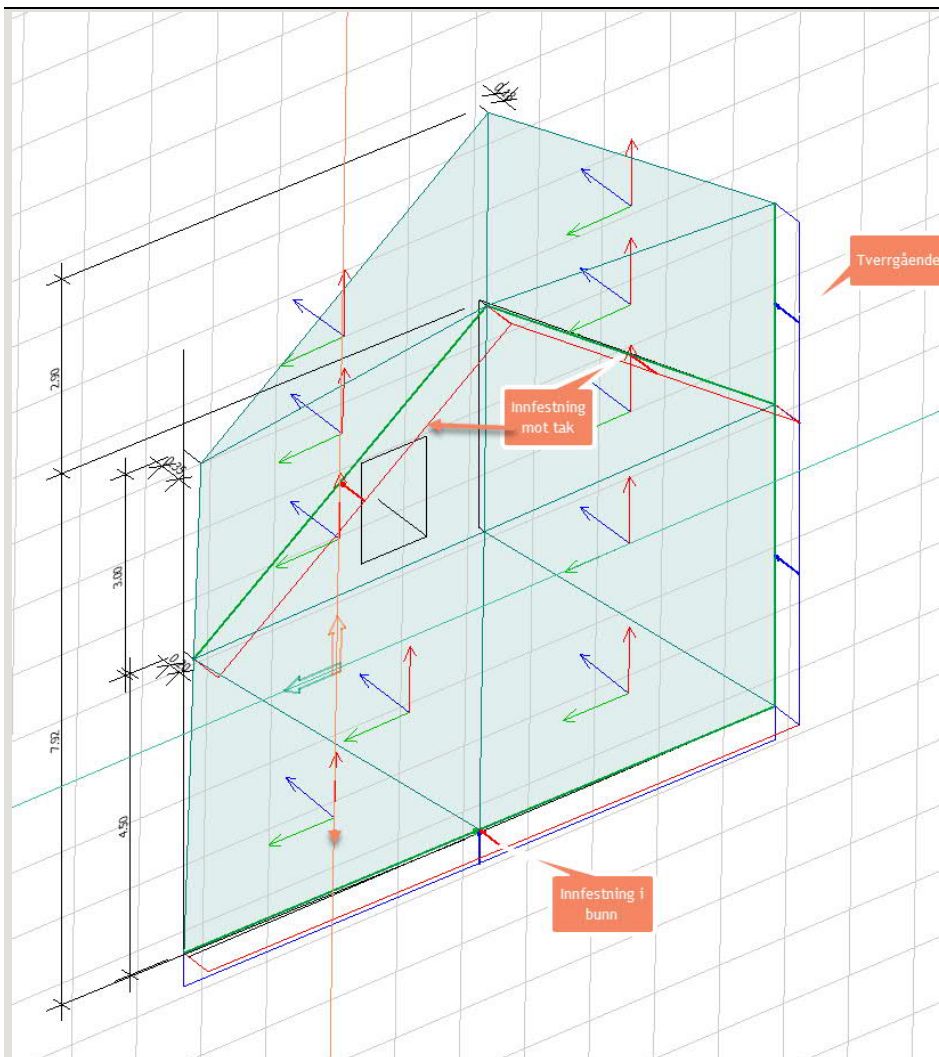
Figur 4: Modellert vegg i FEM-design

Skjevstillingen påfører en ekstra eksentrisk last som igjen påfører en ekstra horisontalkraft samt økt moment på veggen. For modelleringen er veggen satt opp som en rekke skallelementer med forskyvninger tilsvarende estimerte verdier i Figur 4.

Veggen er modellert med vertikal innfesting på høyre side mot tverrgående teglvegg, samt innfesting mot det lavereliggende taket. Det er ikke medregnet innfesting på venstre side av veggen da det er observert en vertikal splitt mot pipen. Det er heller ikke medregnet innfestning i toppen av veggen mot det øvre taket i luthuset da det ble observert en glippe mellom vegg og tak her.

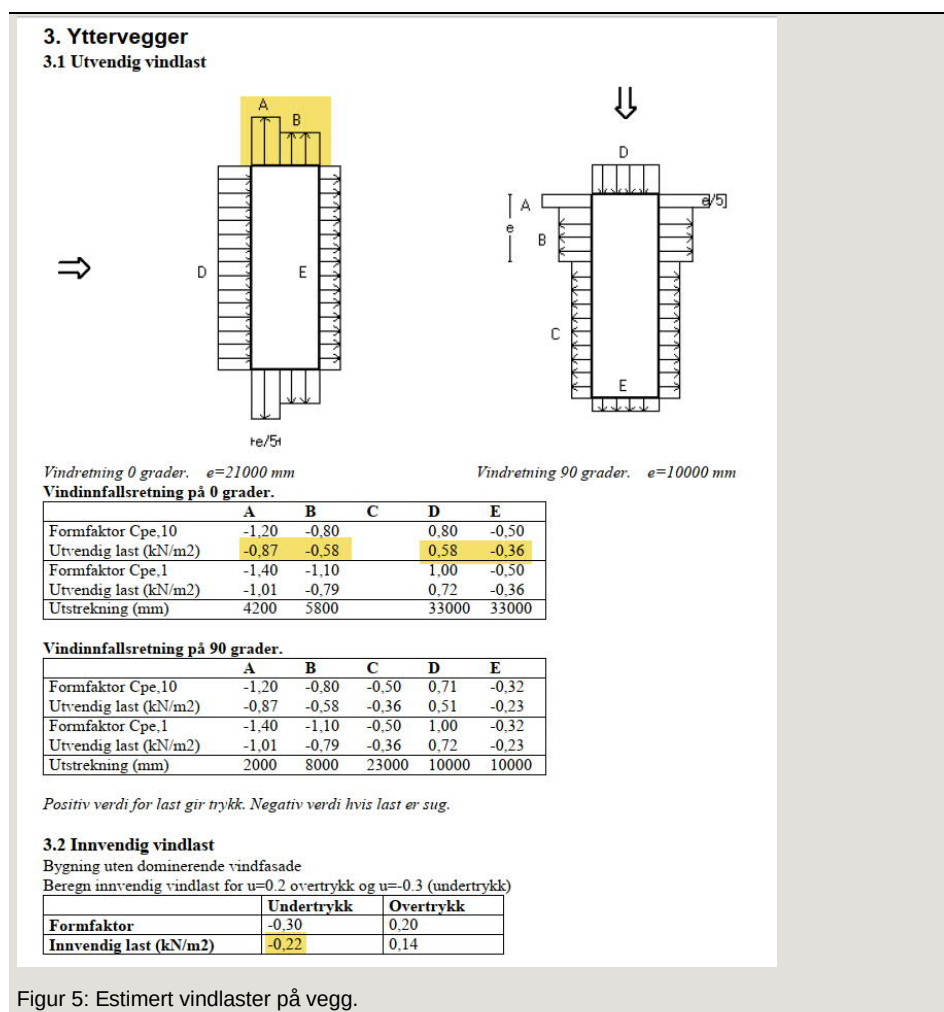
Figur 5: Estimert vindlaster på vegg.

For den utkragede delen av veggen (utvendig del, som stikker over fyrhuset) vil det virke en vindlast. Denne er beregnet i Ove Sletten programmet: Lastberegninger og resultatet er vist i Figur 5. Kritisk last er beregnet til å være mellom 0.58 og 0.87 kN/m<sup>2</sup>. Det velges å være konservativ, og estimerer med største last. Vegg vil også måtte tåle en innvendig vindlast på opptil 0.22 kN/m<sup>2</sup>.

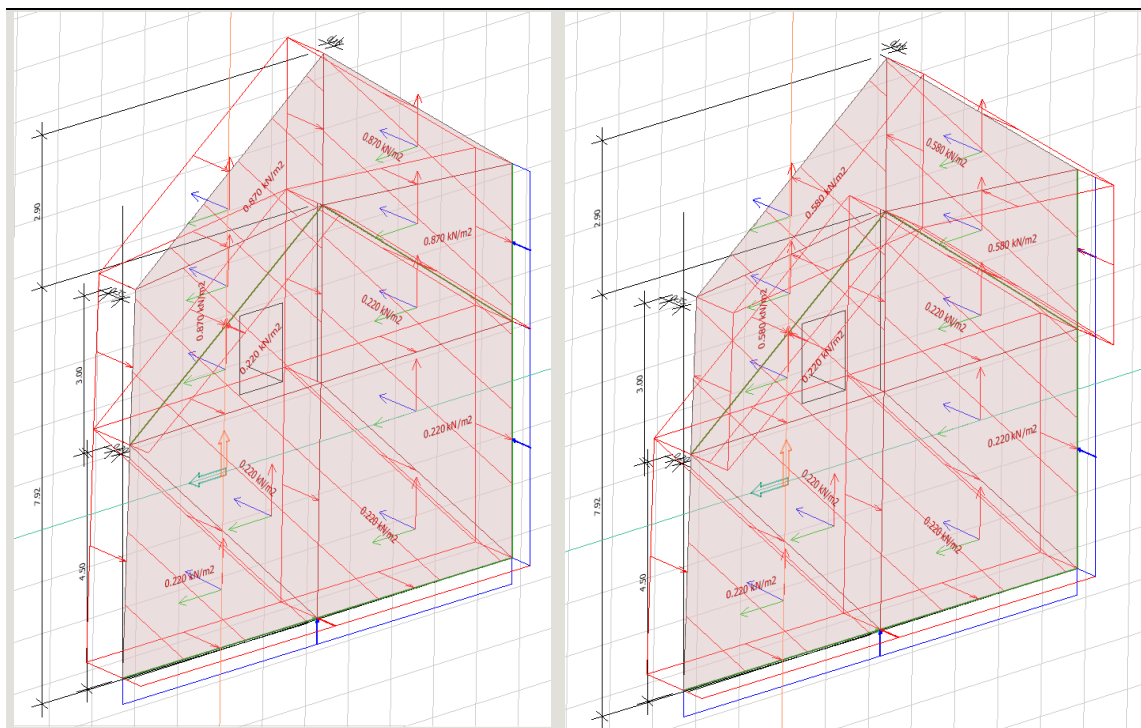
Figur 6: Kritisk vindlast for topp av vegg. (ULS\_1)

Skjevstillingen resulterer i at kritiske krefter i den øverste delen av veggen vil oppstå når det virker et sug på den utkragete veggen over taket på fyrhuset. For den nedre delen av veggen vil det derimot være kritisk når det virker et trykk på den øverste delen av veggen. Det regnes derfor to lasttilfeller for vind som vist i Figur 6 og Figur 7.
