# Notat om Klevfosdammens endringshistorie

Arild Teppen 17.02.23

## Innledning

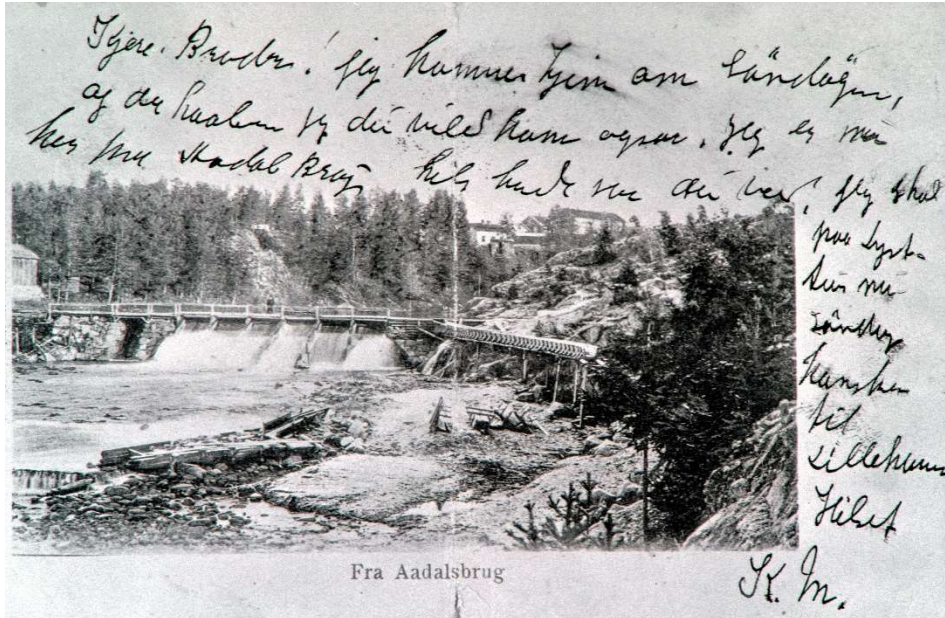
Digitalt museum, foto tatt 1904 eller tidligere. Bildet viser en demning med overløp delt i 6 seksjoner. Nord for overløpet er det som antas å være ei tappesluse mens det sør for overløpet er ei renne som antas å være for transport av tømmer. I venstre bildekant ses «lokomotivstallen» som ser ut til å ha kledning av stående bord.

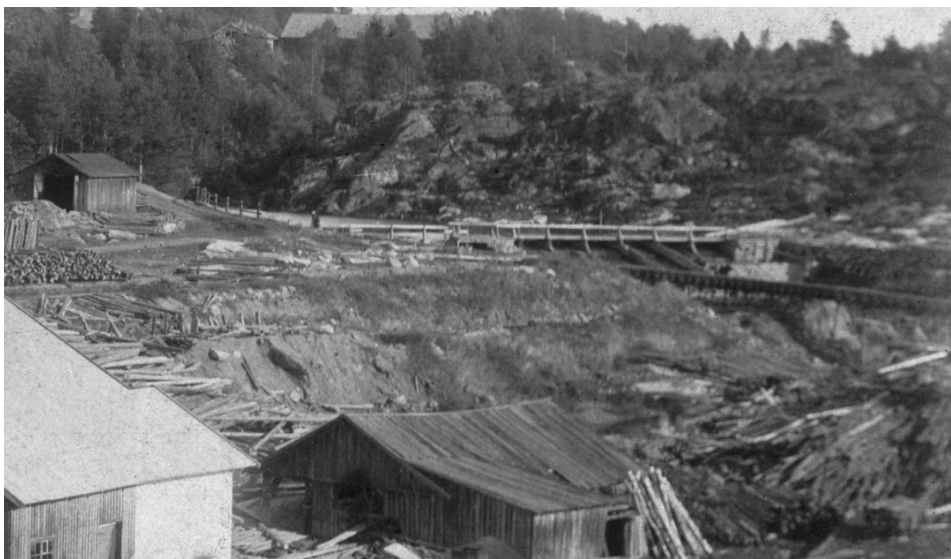
Foto: Chr. Kielland/Digitalt museum. På dette utsnittet av fotoet vises dammen fra en annen vinkel, men den ser ut til å være rimelig lik postkortbildet stemplet 1904. Bildet har usikker datering og kan være tatt allerede i 1892. «Lokstallen» har kledning av stående bord og ser ut til å ha en annen plassering og fundament enn på 1904 fotoet, et tegn på at dette fotoet er eldre enn 1904 fotoet?

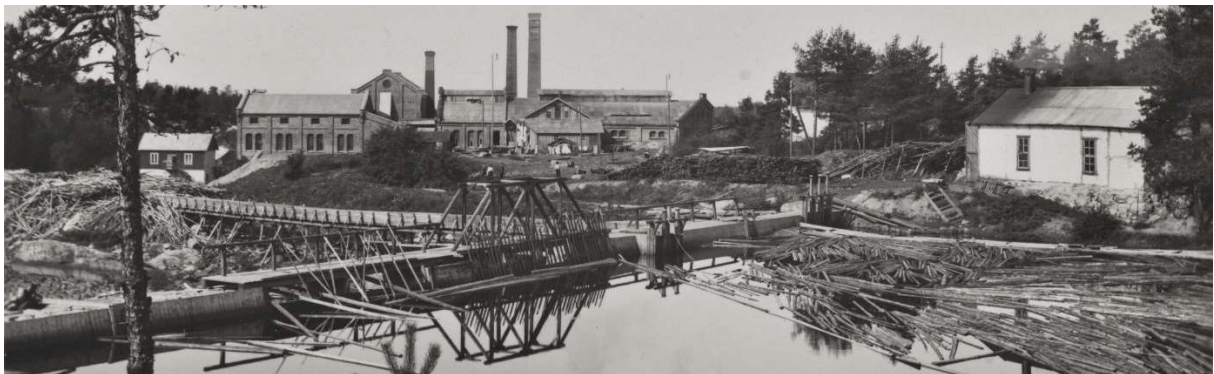
*Foto: Carl Normann/Nasjonalbiblioteket. Bildet er stemplet «enerett 1922» men er nok tatt noe før. Sigurd Tomter antar 1915 i en artikkel i Lautin 1977. Han sier der at det ble bygget ny lokstall i 1919 når loket Caroline ble anskaffet og at Kokeripipa til venstre ble revet ca. 1920. Teller en bølgeblikkplater på taket ser en at denne lokstallen er en god del kortere enn lokstallen på bilder fra 1934, altså må dette være tatt før 1919. Sigurd Tomter forteller i Klev -91 at lokomotivet nr. 19 en gang kjørte ut gjennom bakveggen på lokstallen slik at den raste sammen, det kan ha vært trebygget en ser på fotoet datert ca. 1915 og at lokstallen en ser på bildet her erstattet dette. Det er vanskelig å tolke ut fra bilder, men treverket i dammen ser ut til å være relativt nytt.*

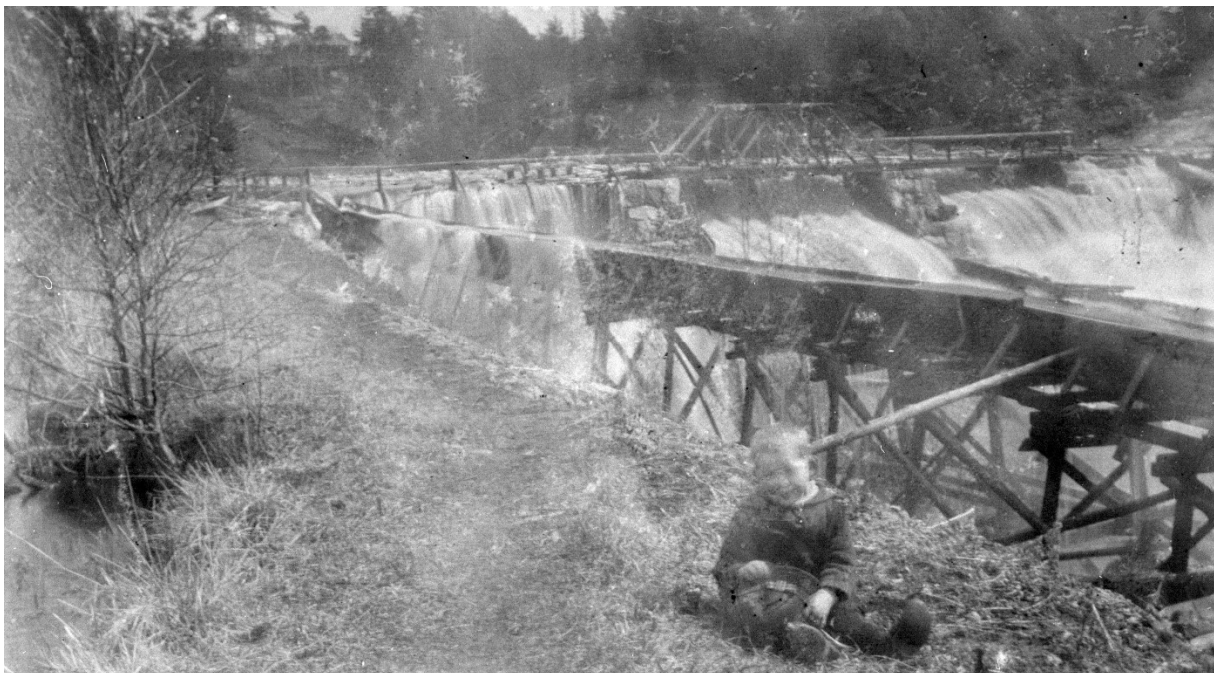
*Digitalt museum, foto datert 1923 viser dammen fra en annen vinkel. Det er tydeligvis midt i vårflommen og vannet flommer over damkrona.*

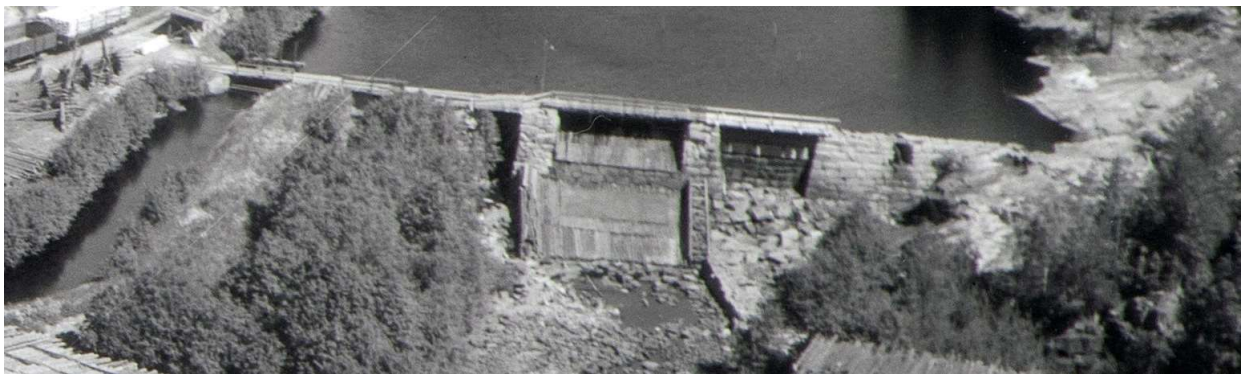
*Flyfoto Widerøe/Digitalt museum 1949*

Neste bilde vi finner av dammen er et flyfoto fra 1949. Der kan en se at dammen på nytt er endret. «Brukostruksjonen» over hovedløpet er borte, damgulvet er reparert, tømmerkistene ser ut til å være fornyet, en stolpe med belysning er satt opp nord for hovedløpet og tømmerrennene er fjernet.

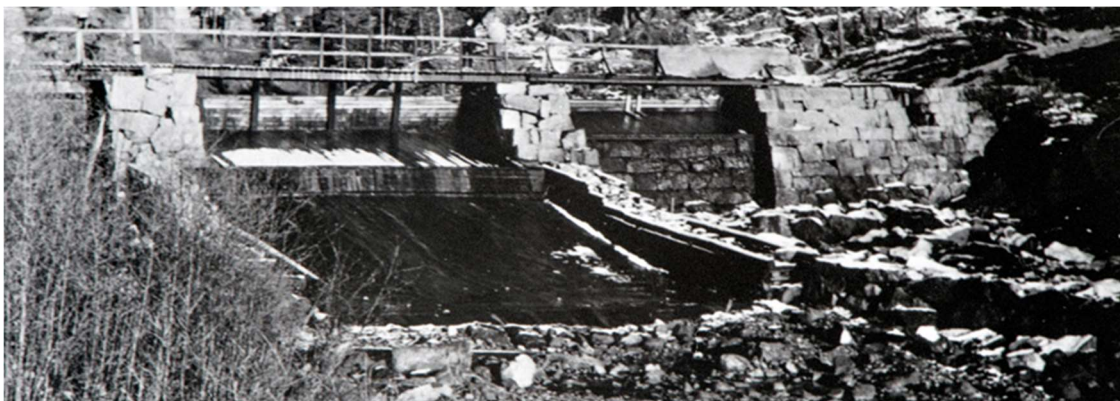
*Digitalt museum, ukjent fotograf. Datert 1954*

Neste bilde av dammen er fra 1954. Her kan en se at det har skjedd nye endringer, damgulvene i hovedløpet er endret. En kan se at det nedre gulvet er løftet en god del opp siden 1934. På den vertikale vegg mellom øvre og nedre damgulv ses spor etter forskalingsbord, vegg er nå i betong. Også det nedre damgulvet ser ut til å være støpt i betong.

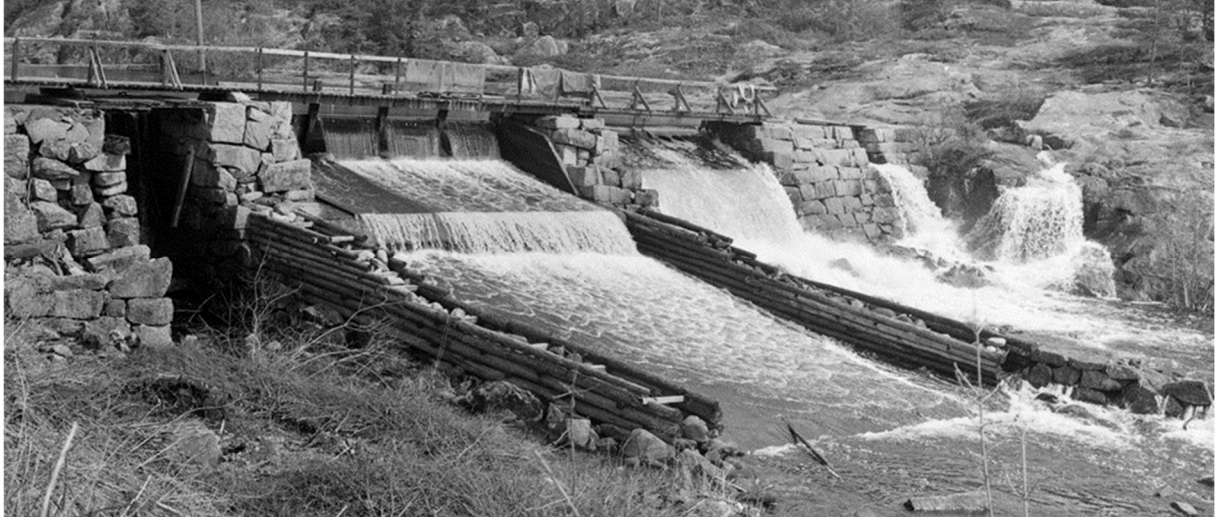
Foto: Digitalt museum/ Kåre Sparby 1964

I 1964 tok Kåre Sparby et foto av dammen. Fotoet er av god kvalitet slik at detaljer kan studeres. Det ser ikke ut til at det har skjedd noen endringer på disse 10 årene, dammen fremstår som i 1954. Tømmerkistene og resten av dammen ser ut til å være i forholdsvis god stand. På rekkverket henger det filt eller presenninger, det samme gjør det ti år før, i 1954. Er dette presenninger brukt i forbindelse med manøvrering av dammen, eller er det brukt fabrikkfilt som er vasket for å bli til klær slik Sigurd Tomter forteller om i boka «Sigurd fra Klevfos»?

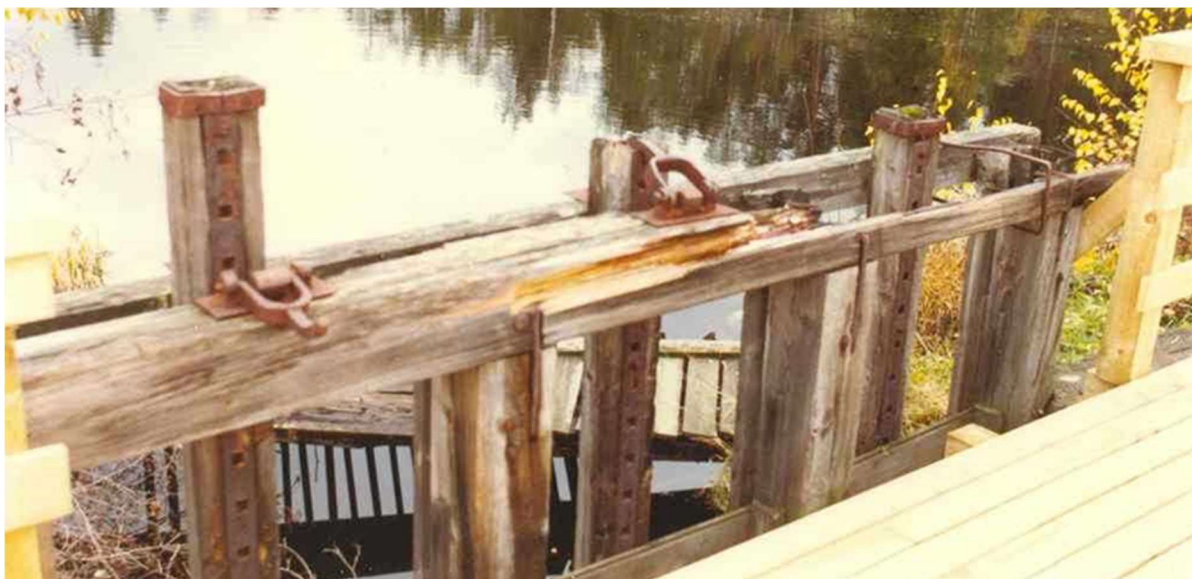
Et detaljbilde fra inntakskanalen samme år viser at damlukene fra fabrikktiden er intakte.

*Foto: Klevfos Industrimuseum/Digitalt museum datert 1983. Damluker fra fabrikktiden.*

På et bilde tatt i 1989 ser en at damlukene er erstattet med nye og i Klev-89 står det på s.17:  
*«Damlukene for inntakskanalen var i dårlig forfatning og ble erstattet med nye. Det samme gjelder føringene og betongfundamentet for lukene.»*
