# Tilstandsrapport for inntakskanal til Vasshus/turbinrør, Klevfos Industrimuseum

Arild Teppen 11.10.24

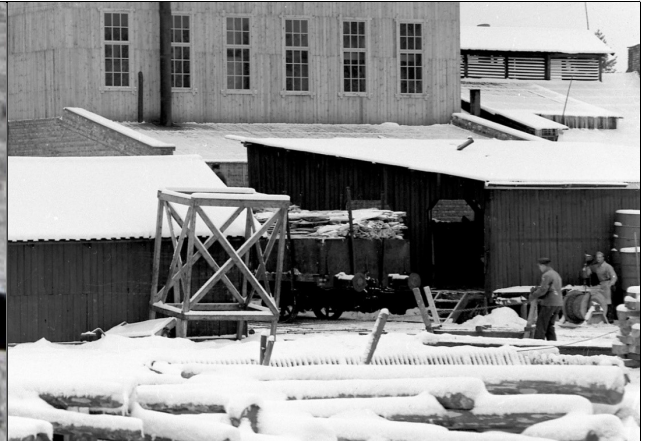
Foto fra 1956 (Digitalt museum 0415-02589) Øvre del av inntaksrista er synlig over tømmerlunna.

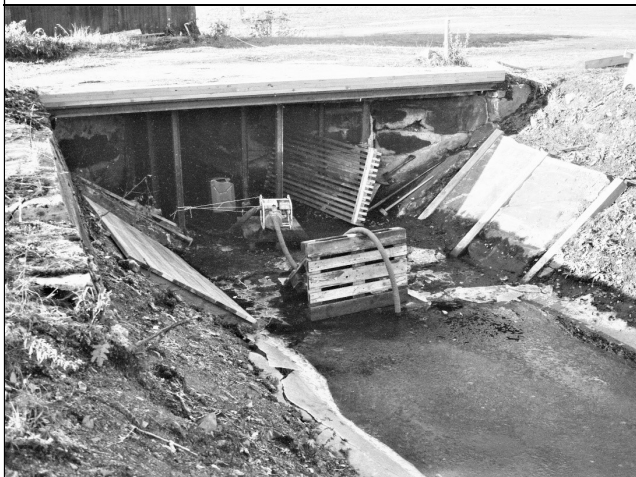
Foto av reparasjoner i 1993. Spikerslagene mellom skråplatene er skiftet ut og den ene er kledd. Nye spilerister er klargjort. De nye sidevangene er ikke støpt ennå

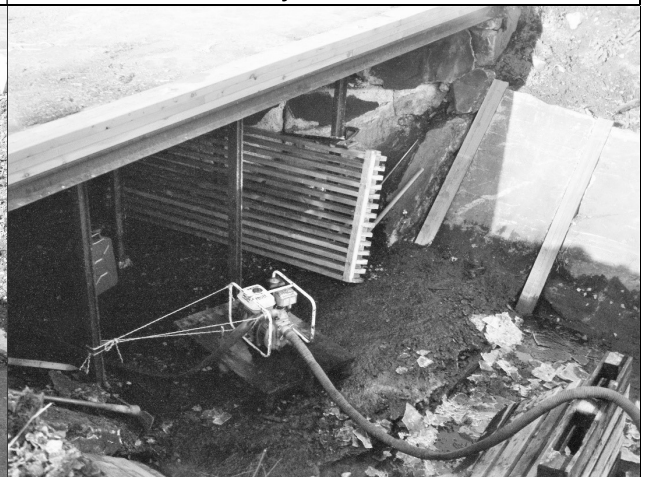
Samme tidspunkt, litt annen vinkel. Nytt treverk til innfesting av spilerister og rekkverk er lagt i fremkant kulverttak.

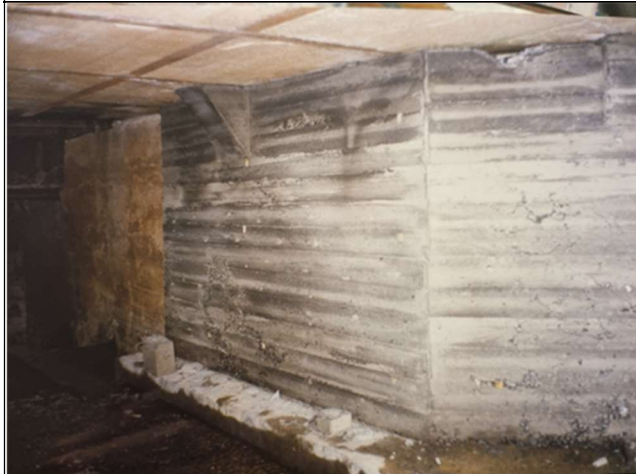
Bilde tatt innvendig i kulverten etter reparasjonen i 1999. Den smale delen av kulverten til venstre og den traktforma utvidelsen til høyre. En bredere såle ses under den nye veggen.

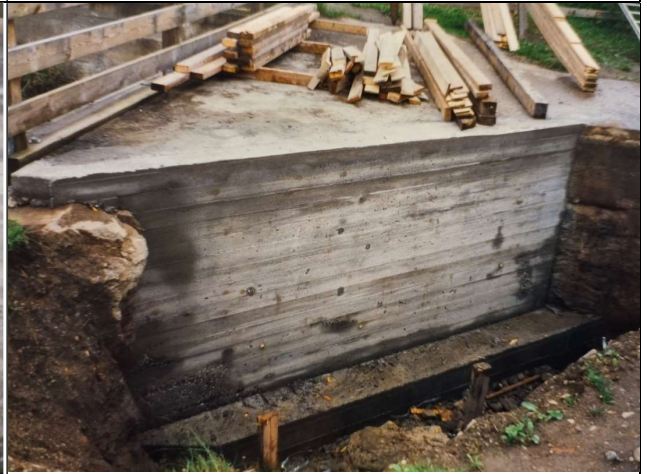
Bilde tatt utvendig i kulverten etter reparasjonen i 1999. Den nye veggen fortsetter bak den gamle veggen til høyre i bildet.
