Medeltida taklag

Örebro län, Strängnäs stift
Ettapp 3, 2016-2019

Medeltida taklag i Strängnäs stift

Genomförda undersökningar i etapp 3

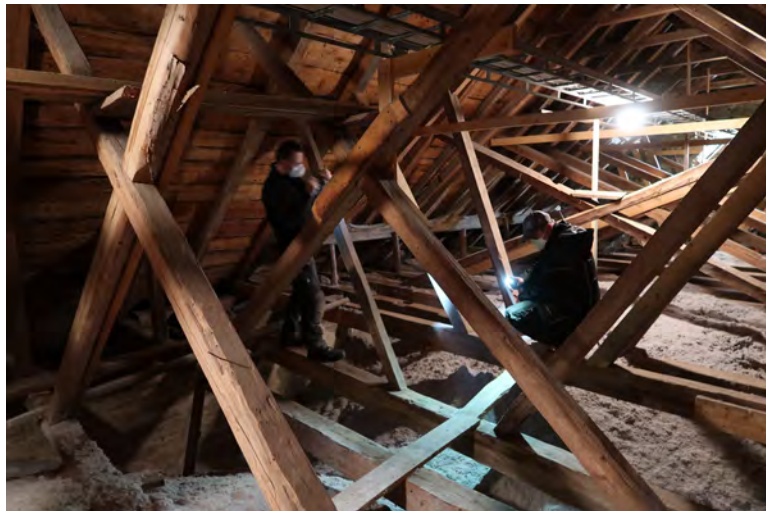
Taklaget i Knista kyrka undersöks för att hitta lämpliga ställen att kunna ta dendrokronologiska prover.

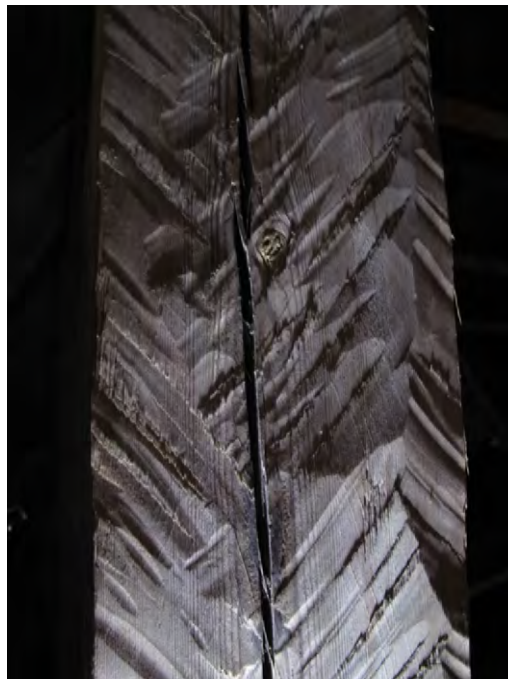
Takstol med sprätthuggen yta som bildar det karakteristiska fiskbensliknande mönstret. Det var vanligt på bearbetat virke under tidig medeltid.

De tidigmedeltida kyrkorna hade ett öppet taklag, dvs det fanns inget innertak utan taklagskonstruktionen var synlig inifrån långhuset. Många av de tidigmedeltida taklagen är dekorativt och mycket medvetet utformade och bearbetades med så kallad sprätthuggningsteknik. Den fås genom att bearbeta virket med en smal knivslipad yxa längs med träets fiberriktning. Tekniken skapar ett fiskbensliknande mönster och tros ha rötter i järnåldern. Kunskapen om att bygga takstolar kan ha kommit från andra länder och med invandrande byggmästare. De tidigmedeltida virkesdelarna bearbetades med mycket stor precision, noggrannhet och till skarpa kanter. Ibland är de också bearbetade med skave, ett hyvelliknande verktyg. Konstruktionen har låsts med dymling och eller spik där dymlingarna av trä ofta har en dekorativt täljd skalle. Takstolarna är i sig oftast mycket väl utförda och gav en visuell effekt sedda från långhuset. Det finns också taklag som haft styrbjälkar som löpt tvärs bindbjälkarna och nockåsar med dekorativa element. Taklagen kan också ha haft bemålade delar. För kyrkobesökarna innebar det att de fick en ytterligare en upplevelse då de besökte mässa och gudstjänst.

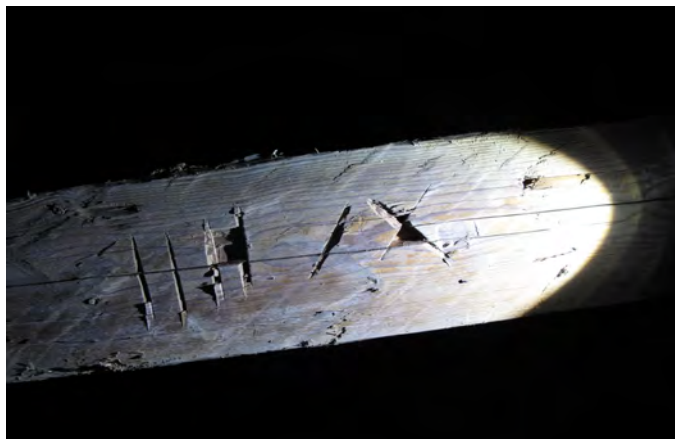
Exempel på märkning av en del av en takstol.

Under 1300-talets mitt blir det vanligare med märksystem av taklagen. Märksystemen visar bland annat på att takstolarna förberetts och konstruerats genom att de huggits samman på marken och sedan monterats på plats på murkrönet.

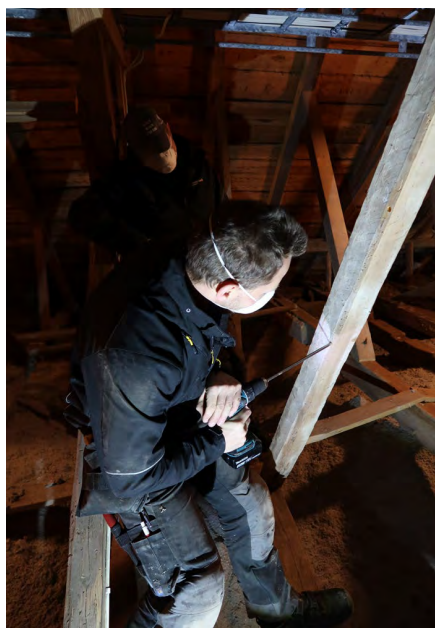
Borrhov tas i en av takstolarna inför dendrokronologisk undersökning.

En dendrokronologisk undersökning innebär att datera ett träd genom att undersöka dess årsringar. I bästa fall erhålls ett exakt årtal för när trädet fällts samt i vilken region eller område det växte. En dendrokronologisk undersökning kan genomföras på olika sätt, men ett vanligt sätt är att ta ett borrhov ur virket. Borrhovet tas så att det fås med stående årsringar samt helst med kärnvod och vankant. Vankanten är den yttersta delen/årsringen på trädet, under barken och visar i undersökningen det år som trädet fällts. Träets årsringar jämförs sedan med andra prover, referenskurvor. Utifrån referensmaterialet går det sedan att se när och ibland var, virket har tagits.

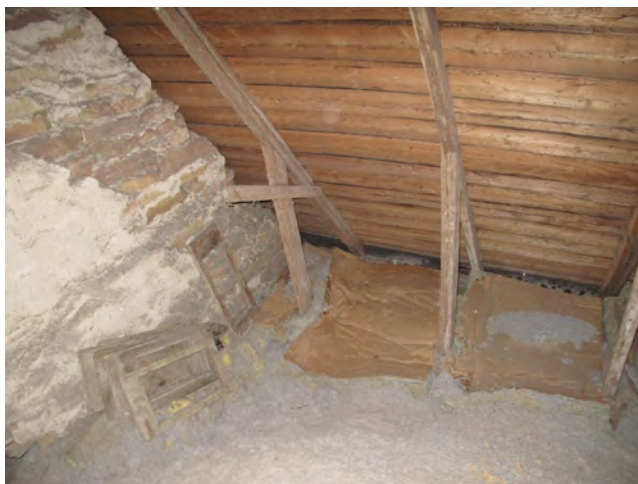
Nord östra hörnet på vinden med kyrkans östra gavelspets till vänster i bild. Där syns även det putsade partiet som avslöjar det tidigare tunnvalvets form samt en av stödbjälkarna som sticker ut från takstolen.

Tunnvalvet var sannolikt klätt med brädor. Det finns få spår kvar men i stickbjälkarnas undersidor samt ändträ finns spår av spik som troligtvis använts för att spika fast brädorna. Kvar finns också två av fyra stödbjälkar som hjälp till att stötta upp valvet.

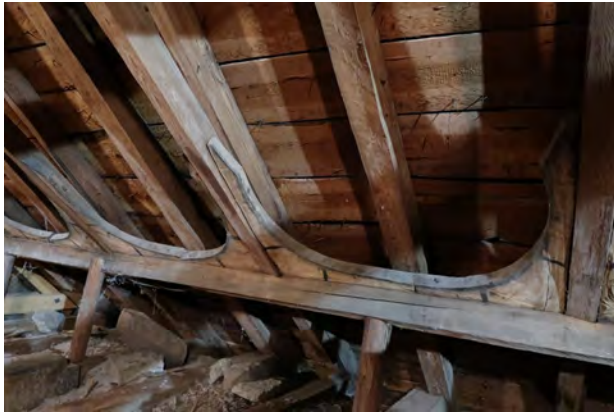
Mellan de äldsta takstolarna sitter dekorativt utformade bågknän med dekorativt måleri i svart, rött och vitt. Taklaget var synligt för gudstjänstbesökarna innan långhuset försågs med ett innertak.

Det tidigmedeltida taklaget längst västerut i långhuset består av två olika typer av takstolar. De äldsta utgörs av den ovanliga takstolen som är en blandning av en romansk takstol och en stavkyrkoktakstol. Dessa takstolar är mycket dekorativt utformade samt är, eller har rester av, dekormåleri i vitt, rött och svart vilket tyder på ett öppet taklag, dvs att besökare kunnat se upp till taklaget vid t ex gudstjänster.

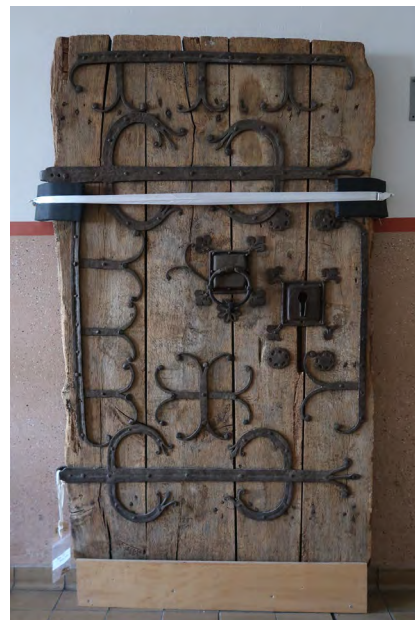
Dörr från Knista kyrka med dekorativa smidesbeslag. Troligtvis har de ursprungligen suttit på det dörrblad vi under projektet hittade en del av. Foto: Anneli Borg, Örebro länsmuseum

Dörrbladet utgör med stor sannolikhet föregångaren till den dörr som i dag förvaras på Örebro läns museum och den tillkom någons gång mellan 1130 och 1199.

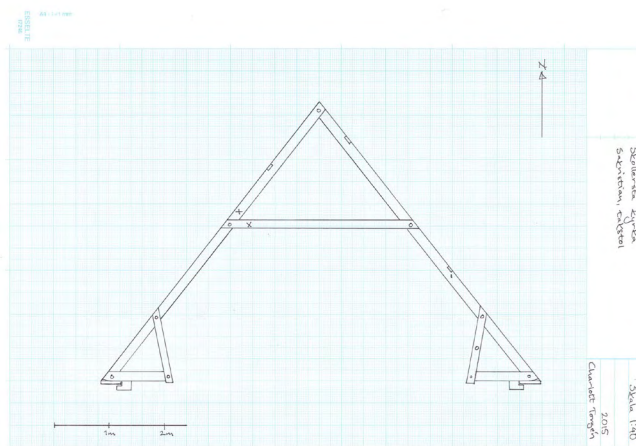
De gotiska takstolarna över sakristian var redan från början avsedda för att ge plats för valv.

sannolikhet även kyrkan och sakristian, togs dendrokronologiska prover i taklaget över långhuset samt över sakristian, för att se när de olika delarna uppfördes. Proverna togs också för att se om de uppfördes samtidigt eller vid olika tidpunkter samt för att se om taklaget innehåller återanvända delar som skulle kunna komma från en tidigare kyrka.

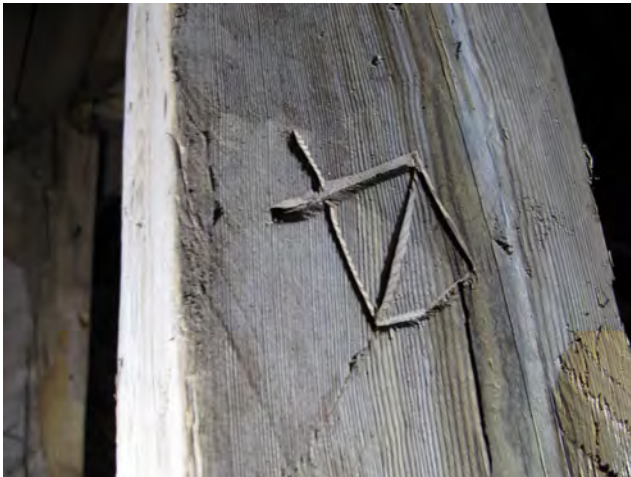
Varje takstol i Sköllersta är märkt med, i stort, en egen symbol. De är placerade i anslutning till knutpunkterna för takstolens olika delar och utkarvade i varje del. Troligtvis är det en form av timmermansmärkning.

Takstolarna har en mycket ovanlig timmermansmärkning. Varje del i en takstol har vid knutpunkterna för de olika delarna en märkning/symbol. Varje takstol har, i stort, en egen symbol/märke.

Symbolerna/märkena på Sköllersta kyrkas takstolar är mycket väl och enhetligt utformade i stil och storlek, vilket ger intryck av att samma person karvat ut dem. Två av takstolarna har utgjort malltakstolar, dvs de har använts som mallar för att passa in borrhål och uttag på de andra takstolarna. Takstolarna tillverkades och passades troligtvis ihop på marken för att märkas och plockas isär innan de transporterades upp till murkrönet för att fogas samman på sin nuvarande plats.

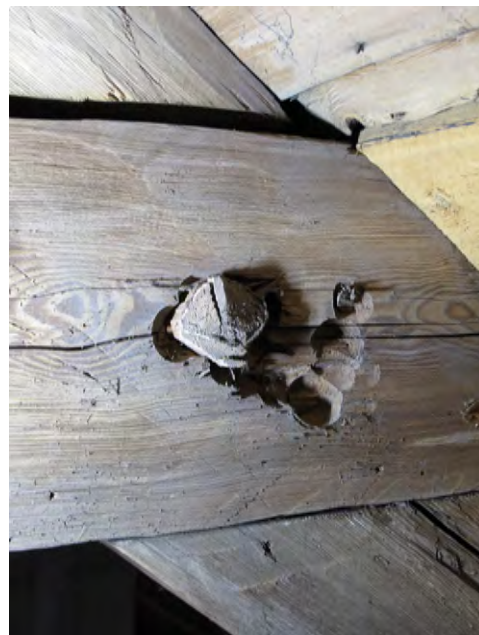
En malltakstol som använts som förlaga. Spåren kommer efter att man borrar i en vanpåliggande takstol för att passa in borrhålen på rätt ställe. På bilden syns även en dekorativt utformad skalle på en dymling, vilket de tidigmedeltida takstolarna ofta har.

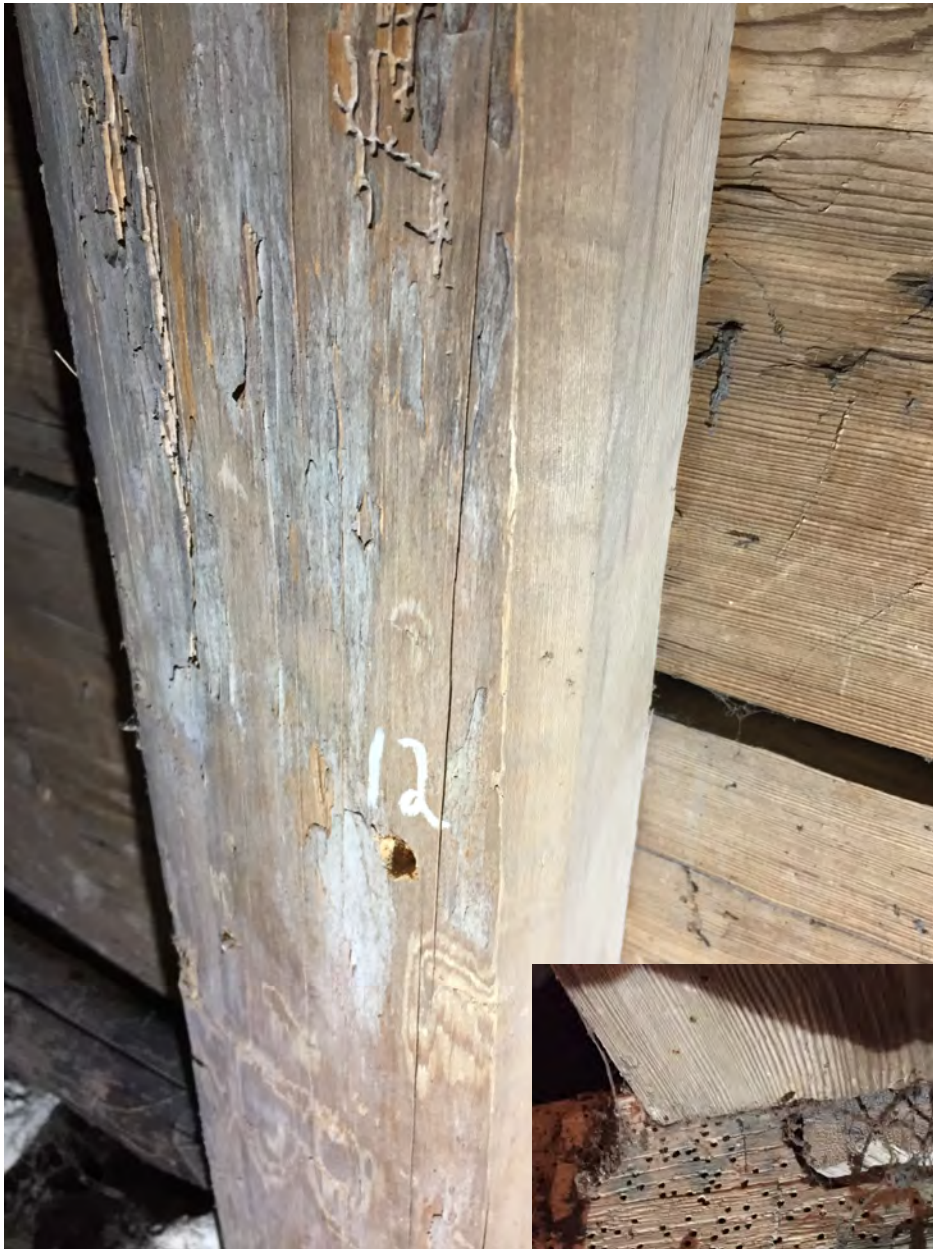
Tornhuvens sparrar är i mycket gott skick (ovan), medan ekbjälkarna som tornhuven vilar på är i betydligt sämre skick (t.h.).
Borrprov 12 och 14.

De provtagna sparrarna är i mycket gott skick, samt borrhov i vankant, vilket medfört att de gett en precis och säker datering. Ekbjälkarna var i betydligt sämre skick med rötskador, insektsangrepp samt avsaknad av vankant, därmed har inte något exakt fällningsår för virket gått att få fram.

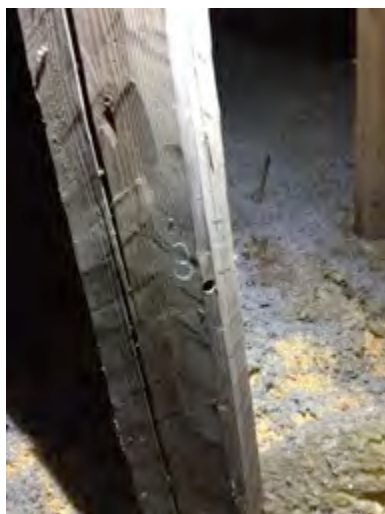
Borrhov tre i södra stödbenet,
takstol tre från väster.

Den medeltida
behugningstekniken framträder
tydligt i släpljuset.

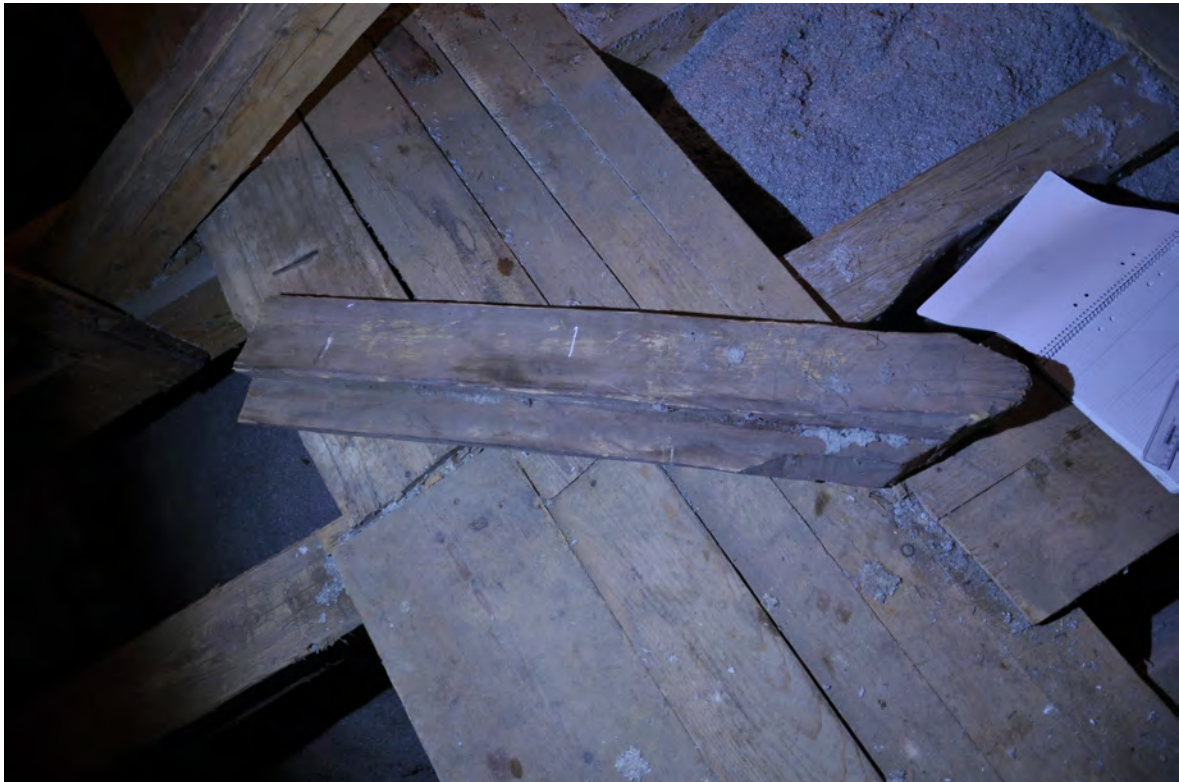
Prov 1 består av en sedan tidigare avsågad del av taklagets längdförsträvning. Biten som är av gran gav dessvärre ingen datering.

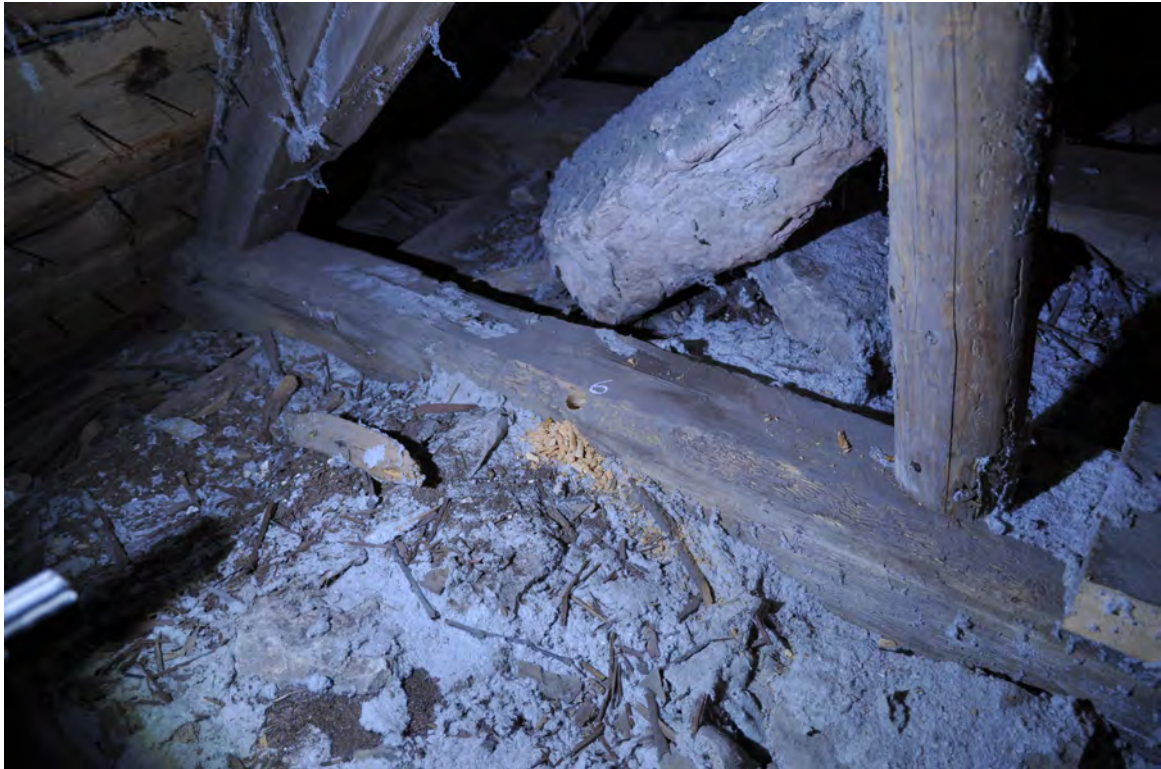
Borrprov sex i bindbjälke elva från väster, daterar det äldsta taklaget till 1131.

Provsvaren visade på att 1:a generationens takstolar tillverkats av virke som troligtvis fällt under vintern 1130/31. 2:a generationens takstolar visade ett något spretigt resultat. Provsvaren visade att virket fällt under vinterhalvåret 1154/55 samt vinterhalvåret 1236/37. Proverna som togs över östra delen av långhuset misslyckades. Provet som togs i överstycket till sakristian visar att virket är taget omkring 1316-1330. Dörrbladet som undersöktes visade att det tillverkats av virke som fällt efter 1128 och mer troligtvis från perioden 1130-1199.

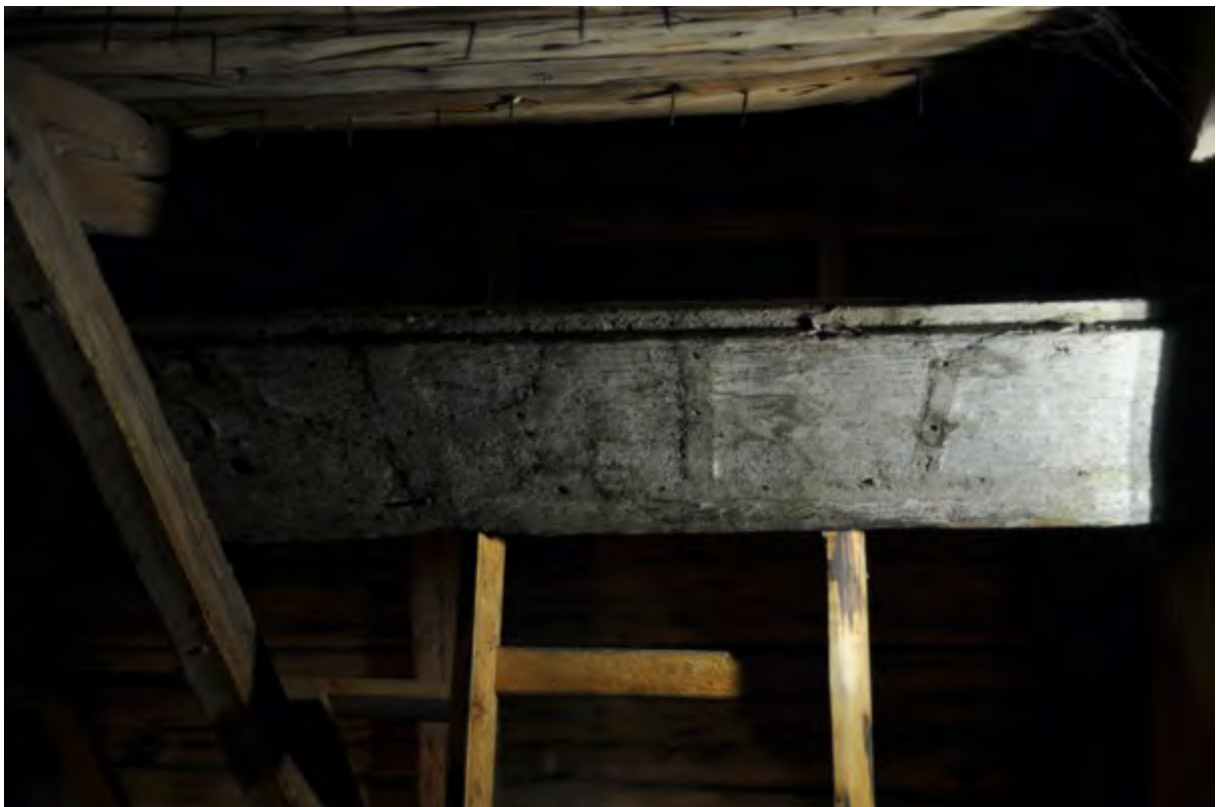
Brädan fotograferad på sin fyndplats uppe bland takstolarna juli 2013.

Vid inventeringen ägnades brädan ingen större uppmärksamhet mer än att den nämndes med ord och bild i rapporten, med konstaterandet att den verkade varit smidesbeslagen och ingått i ett dörrblad.

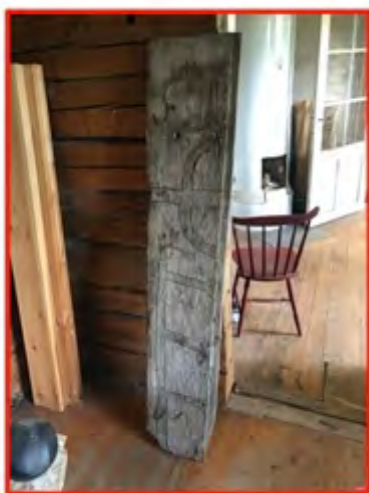
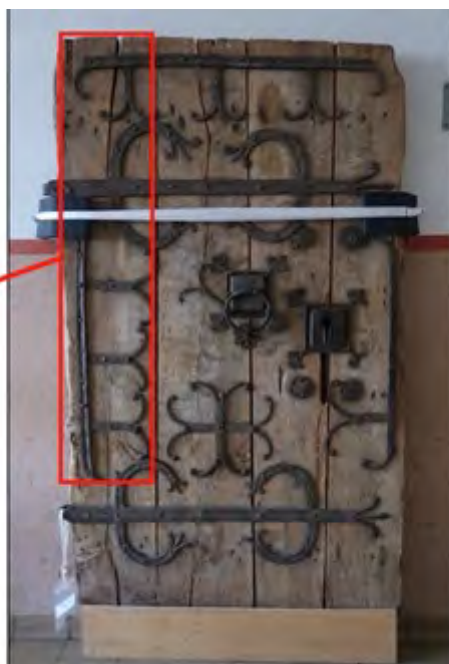
Då brädan eroderat runt smidet framträder det som ett tydligt avtryck på brädan. Vid jämförelser med dörren på Örebro läns museum (t.h. foto Anneli Borg) ser man att det är frågan om samma smide. På den vänstra bilden är konturerna ifyllda för att framträda tydligare.

Dörren på ÖLM är därmed sekundär och den funna ekbrädan hör till den ursprungliga porten. Dateringen till 1200-tal på dörren i museets förvar får troligen flyttas fram avsevärt, åtminstone till 1600-tal eller senare.

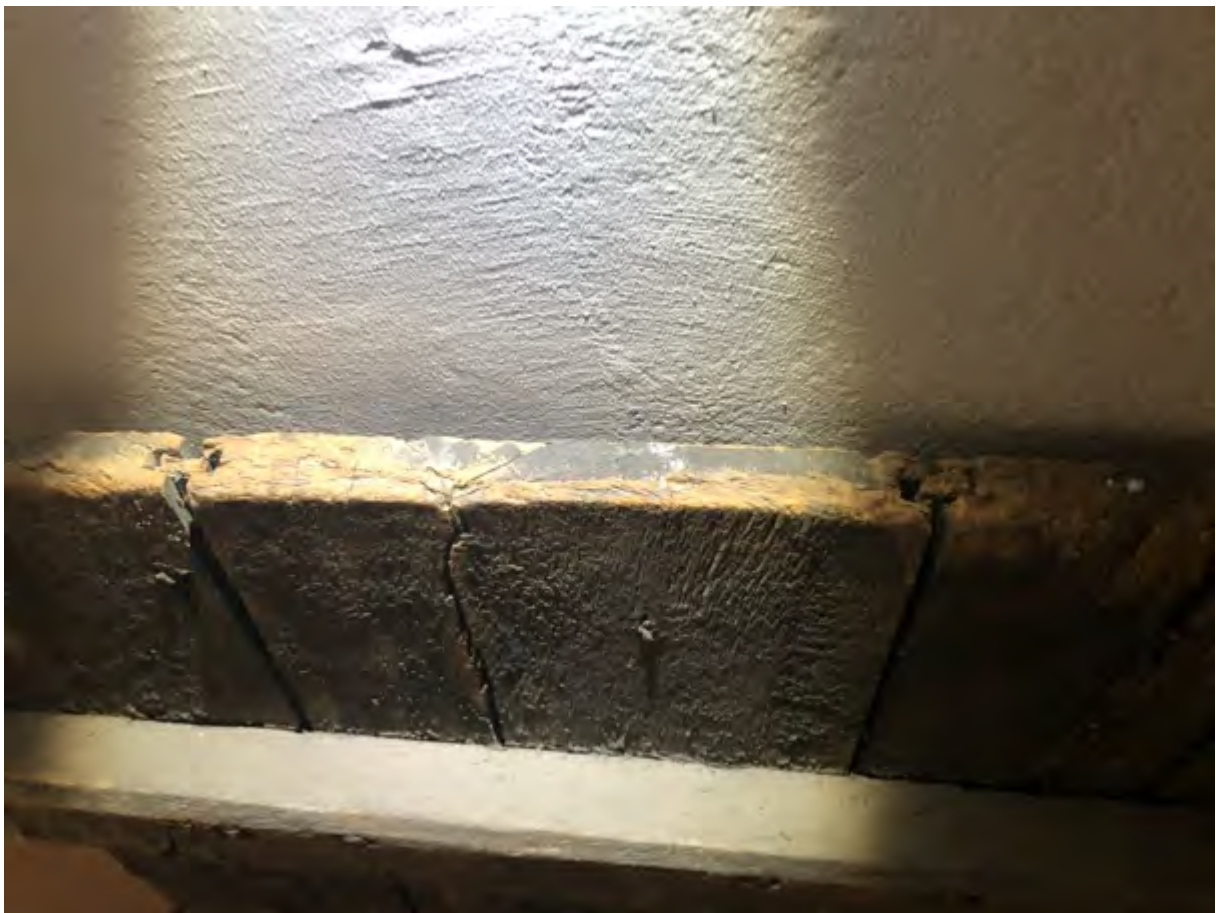
Dörren fotad uppifrån. Brädan i mitten innehåller märe vilket tyder på att den är sågad, inte handkluven. Man ser också notspåren med lösa fjädrar.

Dörren tycks vara tillverkad av sågade brädor, inte handklyvda som det borde varit på en medeltida dörr. Sammanfogningen av dörrbladets ingående brädor är utförda med notspår med lös fjäder samt enkla träevlar som är utanpåliggande och spikade. Detta är inget som är typiskt för medeltiden utan av betydligt modernare utförande. Delar av smidet är som nämnts återanvänt från den ursprungliga dörren samt kompletterat med nyare smide.

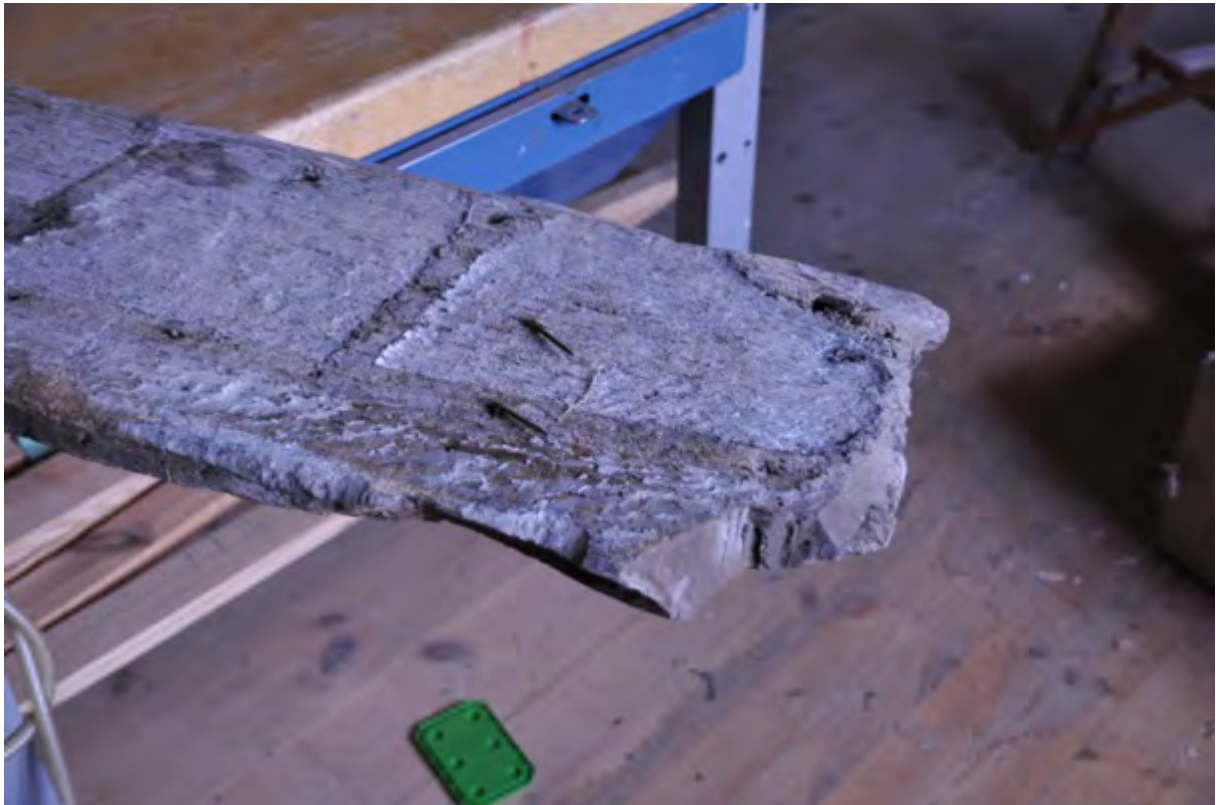
Nedre änden av brädans utsida, grovt kapad i senare tid.

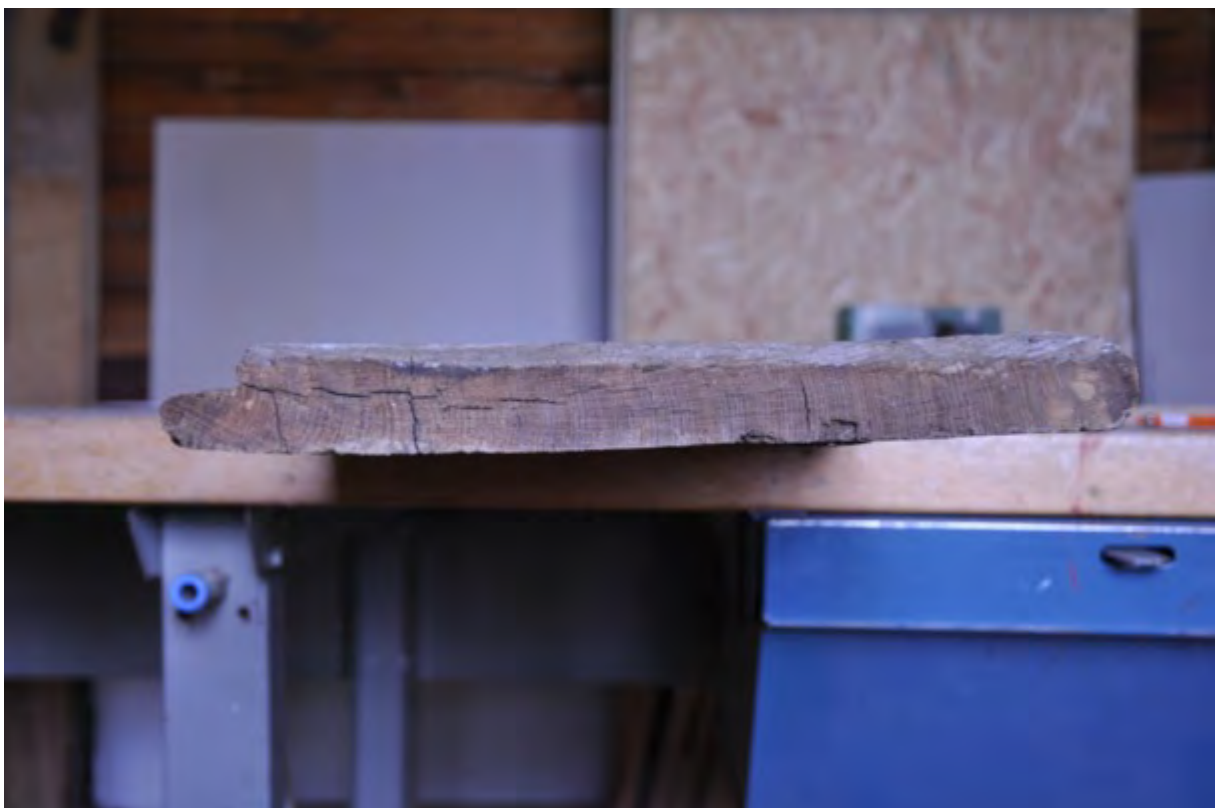
Brädans tvärsnitt med stående årsringar vilket innebär att trädets diameter varit mer än det dubbla. Årsringsantalet visar att eken var åtminstone 200 år när den fälldes, vilket innebär att den grodde i slutet på 800-talet eller början av 900-talet.

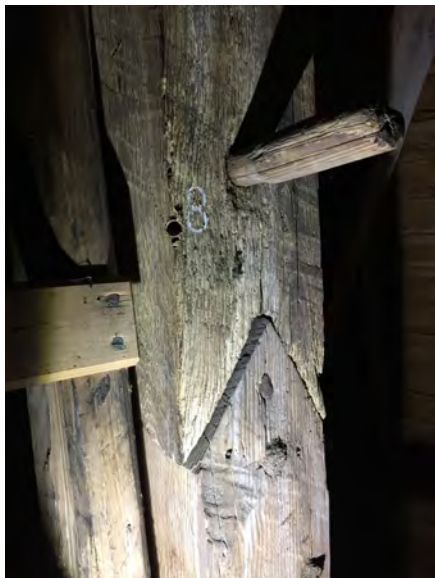
Prov 8 taget i hjärtstockens övre halva i ek, precis intill skarven

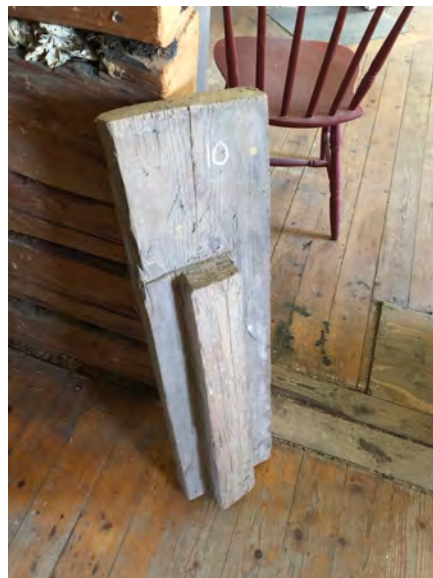
Prov 10, del av långhusets tidigare styrbjälke.

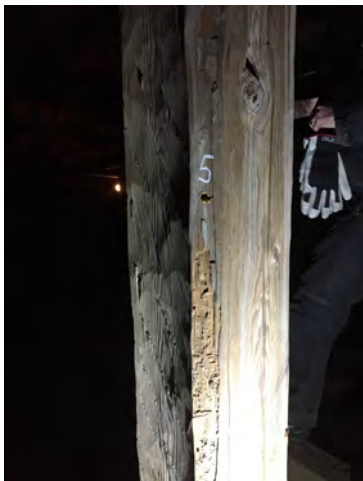
Borrhov nummer fem,
taget i ett stödben av
gran.

Totalt togs tio borrhov, sex över långhuset och 4 över sakristian.

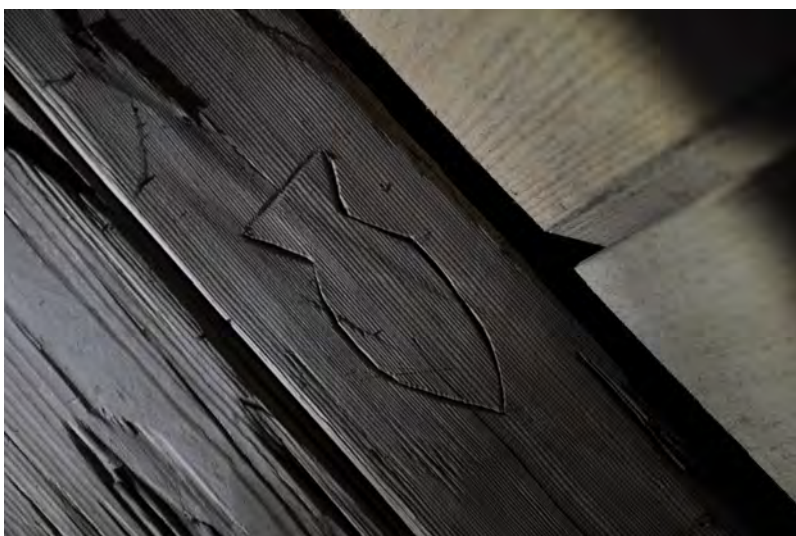
De speciella
timmermansmärkningarna
dateras till ca 1342.
