NMM arkeologisk rapport 2025:4

# Arkeologisk utgravning av skipsfunnet Bispevika 4 fra 1500-tallet

Bispevika, Oslo kommune  
Prosjektnummer 2015315

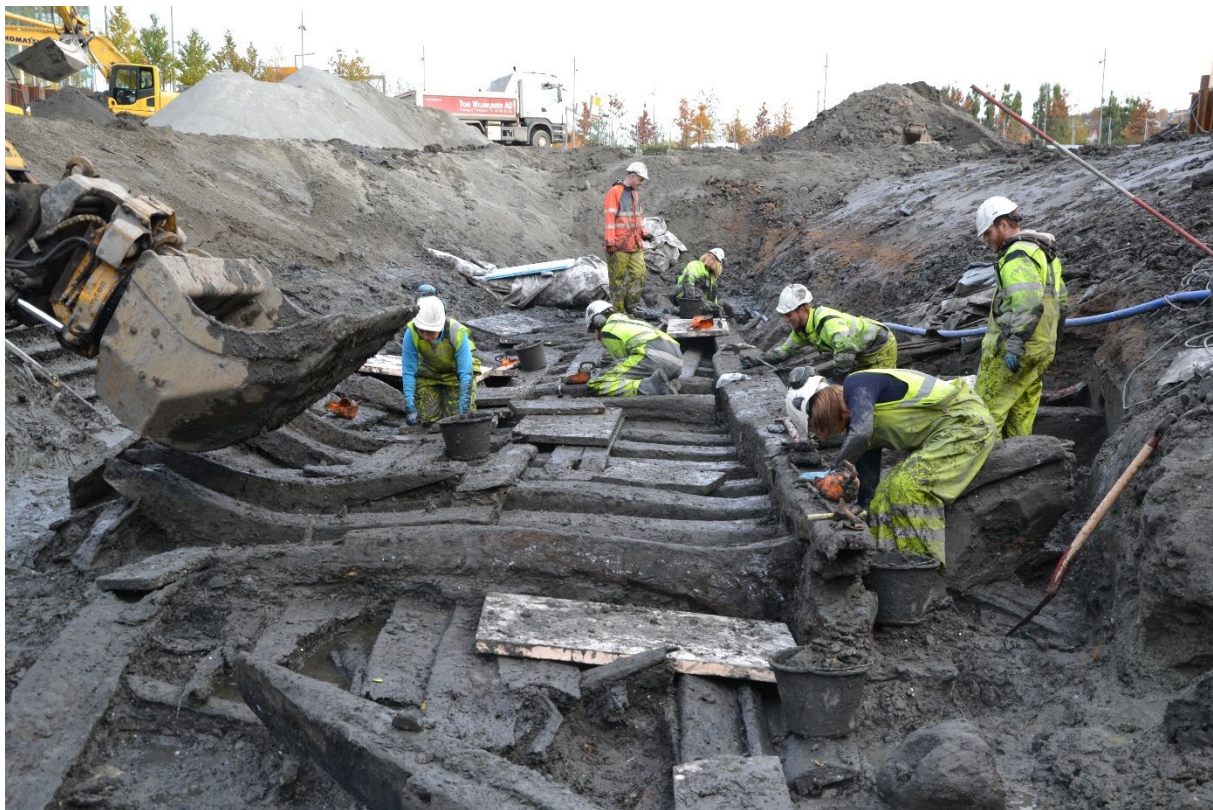
Figur 5: Fremrensing av Bispevika 4. Foto av Kristina Steen, NMM.

Siden Bispevika 4 lå relativt nær spunten i sør var det restriksjoner for hvor stort område det var mulig å åpne. Utgravningen av den sammenhengende delen av vraket begynte 14. oktober, og det ble gjort fortløpende vurderinger av hvor stor del av vraket som var mulig å avdekke uten risikabel belastning på spunten. Etter en del diskusjon ble det etablert en sikkerhetssone med masser inn mot spunten i et forsøk på å stabilisere denne. Ved å la disse massene stå ble det til slutt bestemt at hele lengden av det sammenhengende vraket kunne avdekkes. Dette førte til at hele lengden av kjølen og akterstevnen kunne avdekkes i ett, i tillegg til den sammenhengende delen av styrbord side. Babord side ble kun

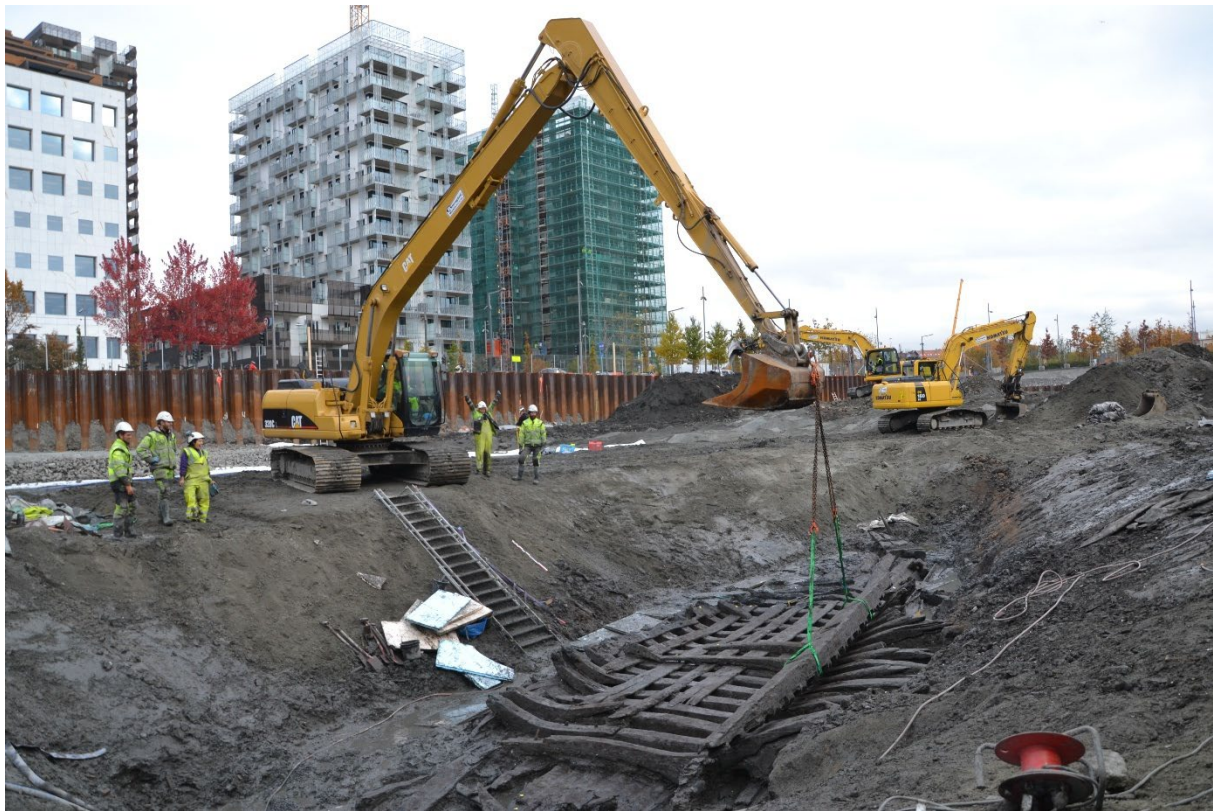
Figur 6. Opptak av kjølsvin med hjelp av gravemaskin. Foto av Kristina Steen, NMM

Flere av båtdelene var fortsatt godt sammenfestet, spesielt band og hudbord. Garnering og bjørnene løsnet relativt lett. Kjølsvinet var festet med trenagler til bandene og ble løftet ut med løftestropp festet til grabben på gravemaskinen som dro båtdelen forsiktig løs. Selv om metoden kan virke litt brutal, ble det fort klart at dette var mer skånsomt for kjølsvinet enn å forsøke å slå murerskjeer mellom de sammenfestede båtdelene som førte til skader på delenes overflater. I begynnelsen ble det forsøkt å løsne bandene fra hudbordene på den tradisjonelle måten med å forsøke å slå noe flatt, som en murerskje, inn mellom hudbordet og bandet for å ødelegge trenaglen. Dette var et møysommelig og utfordrende arbeid. Siden flere av bandene var så store at de likevel måtte løftes ut ved hjelp av gravemaskin, ble det forsøkt å feste en til to løftestropper rundt bandene for å la gravemaskinen forsøke å løsne de. Dette viste seg å være en mer effektiv og skånsom måte å løsne bandene, men krevde at det var nok mellomrom mellom bandene for å tre inn løftestroppen.

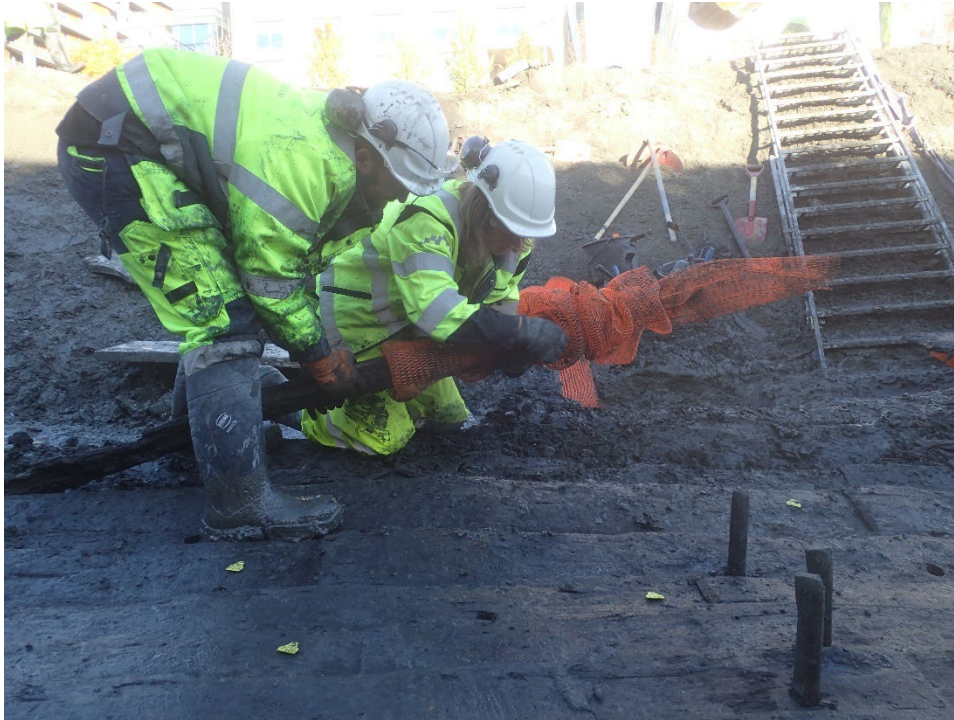
Figur 7: Opptaking og strømping av hudbord fra Bispevika 4. Foto av Kristina Steen, NMM.

Hudbordene var relativt lette å løsne fra hverandre ved å begynne utenifra og forsiktig jekke de litt fra hverandre med brekkjern, graveskje eller lignende, og dra de ut. Det samme var reparasjonslaget. Unntaket var kjølbordene, hvor den skrå vinkelen ned til kjølen gjorde det noe utfordrende å få de ut. Etter mye manuell graving rundt og noe hjelp fra gravemaskin med å løfte forsiktig på kjølen, falt de av. Kjølen ble, etter en del justeringer av løftestroppene, løftet forsiktig opp av feltet av gravemaskinen. Kjølen tyngde gjorde jobben noe utfordrende siden gravemaskina måtte løfte den opp fra avstand, men det gikk.

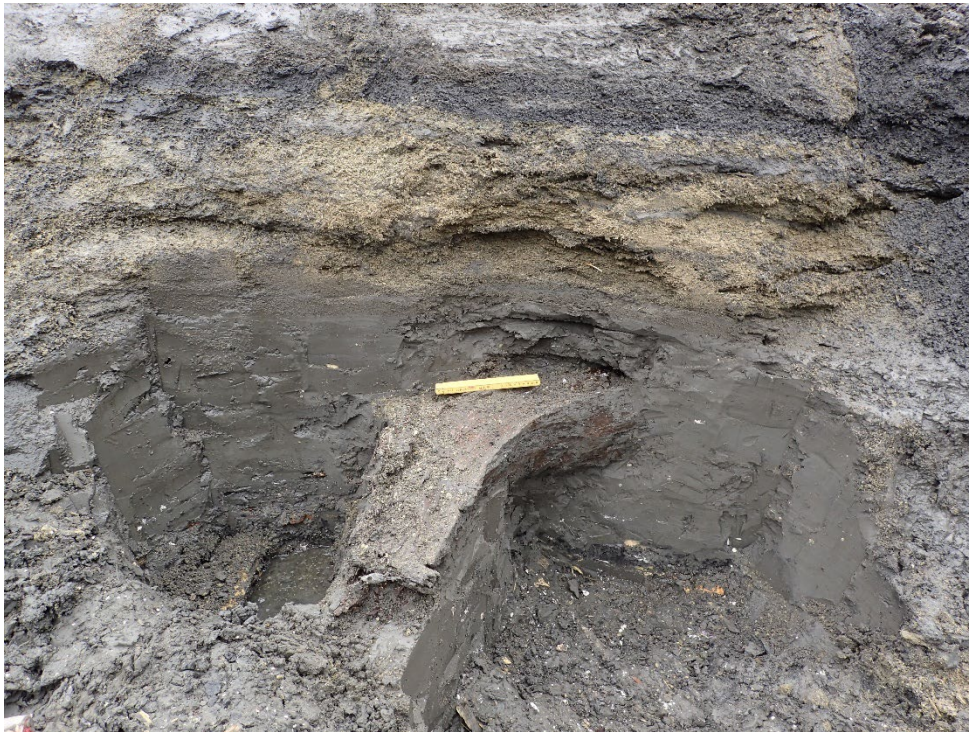
Figur 8: Profil 22 med lag over løse båtdeler tilhørende Bispevika 4. Øverst i profilen er de sjøavsatte lagene, med blant annet det gule sagflislaget. Foto av Rune Borvik, NMM.

De sjøavsatte lagene over Bispevika 4 bestod ellers av leirelag med innblanding av sagflis, tidvis små linser med sand, litt skjell ol. (L369, L371, L156, L157, L94) Disse lagene ble dokumentert hovedsakelig under sagflisen og er masser akkumulert over en lengre periode på 1600-1800-tallet, hovedsakelig ved sedimentasjon fra Akerselva og de andre bekkene og elvene som renner ut i Bjørvika. I profil 22 og 59 ble det dokumentert leire og sagflisblandede masser med litt grus (L90, L91 og L369) over det gule sagflislaget. Dette kan være sjøavsatte masser tilsvarende de som ligger under sagflislaget, men det er også mulig at det kan være oppmudrede masser brukt som fyllmasser i forbindelse med landvinningen på 1800-tallet.

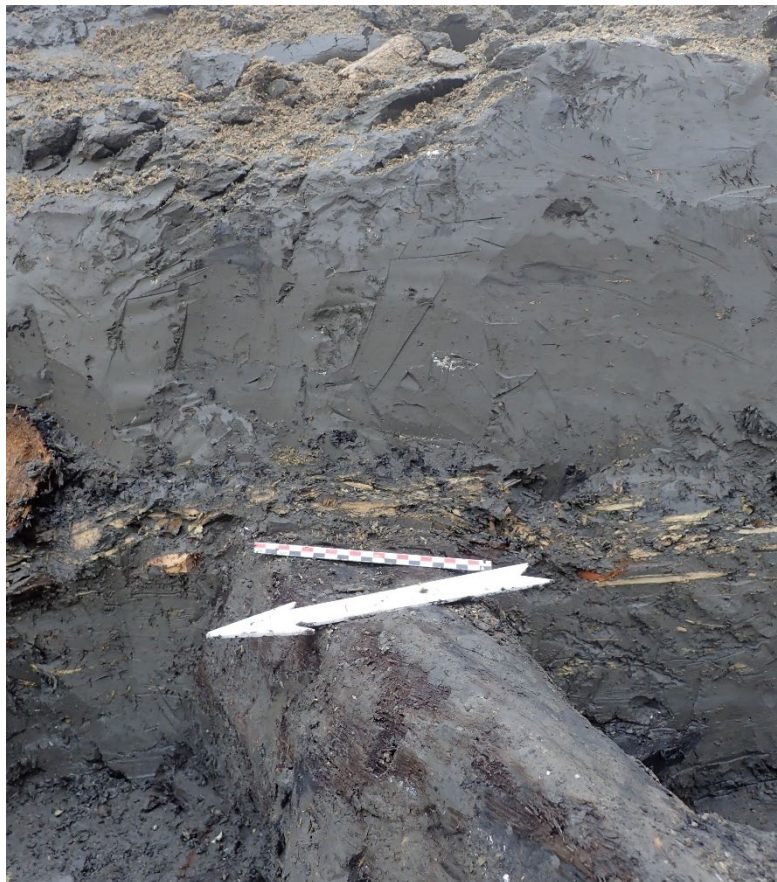
Figur 12: Konstruksjonslag med konsentrasjon av hoggflis, L160, fra profil 35. Foto av Tom Davis, NMM.

Til forskjell fra L111 ligger det andre konstruksjonslaget, L160 like over aktivitetslaget og under brannlaget som trolig er tilknyttet brannen i 1624. Laget har en maks tykkelse på 10 cm og det er gjort flere funn av keramikk i laget med dateringer fra 1500-1600-tallet. Det er noe uvisst hvilken konstruksjon L160 kan knyttes til. Det kan være enten rester av byggingen av en konstruksjon som ennå ikke er lokalisert, restene av en påbygning på K11, eller rester etter reising

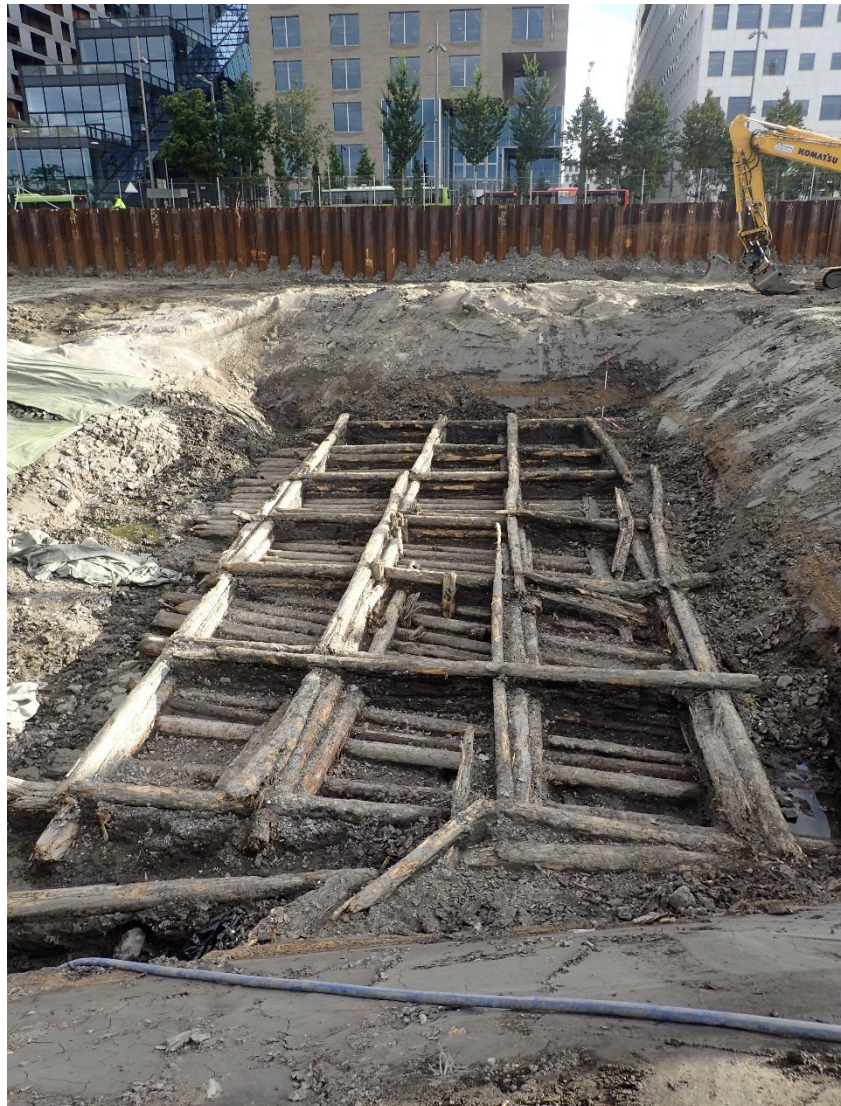
Figur 15: Bolverk K11. Foto tatt mot nord av Andreas Kerr.

K11 bestod av en underliggende tømmerflåte med stokker som lå parallelt i en NV-SØ retning. Over flåten lå det fire nivå med laftede stokker, annenhver liggende NØ-SV og NV-SØ. Stokkene dannet til sammen 18 firkantede rom i noe varierende størrelser, som til sammen utgjorde en lengde på 18,5 m og en bredde på 10 m. K11 var en del av fundamentet til en brygge hvor kun bunnen av var bevart. Toppen av stokkene i K11 var dekket av et brannlag som trolig er restene av 1624 brannen. Det ble datert fem dendroprøver fra stokkene i K11, fire av furu og en av gran, hvorav en av stokkene hadde mulig barkkant intakt. Tre av dendroprøvene indikerte en fellingsdato etter 1591, en etter 1592 og prøven med barkkant viste en felling i 1592 eller kort etter. Det ble vurdert at alle trærne kunne ha vært felt samme år (Daly 2016a). Sannsynligvis lå ikke tømmerstokkene som ble brukt til bolverkene lenge etter de ble hugget, men ble benyttet til konstruksjonen samme år, eller få år etter hugging. Konstruksjonen av K11 har derfor trolig funnet sted rundt 1592.

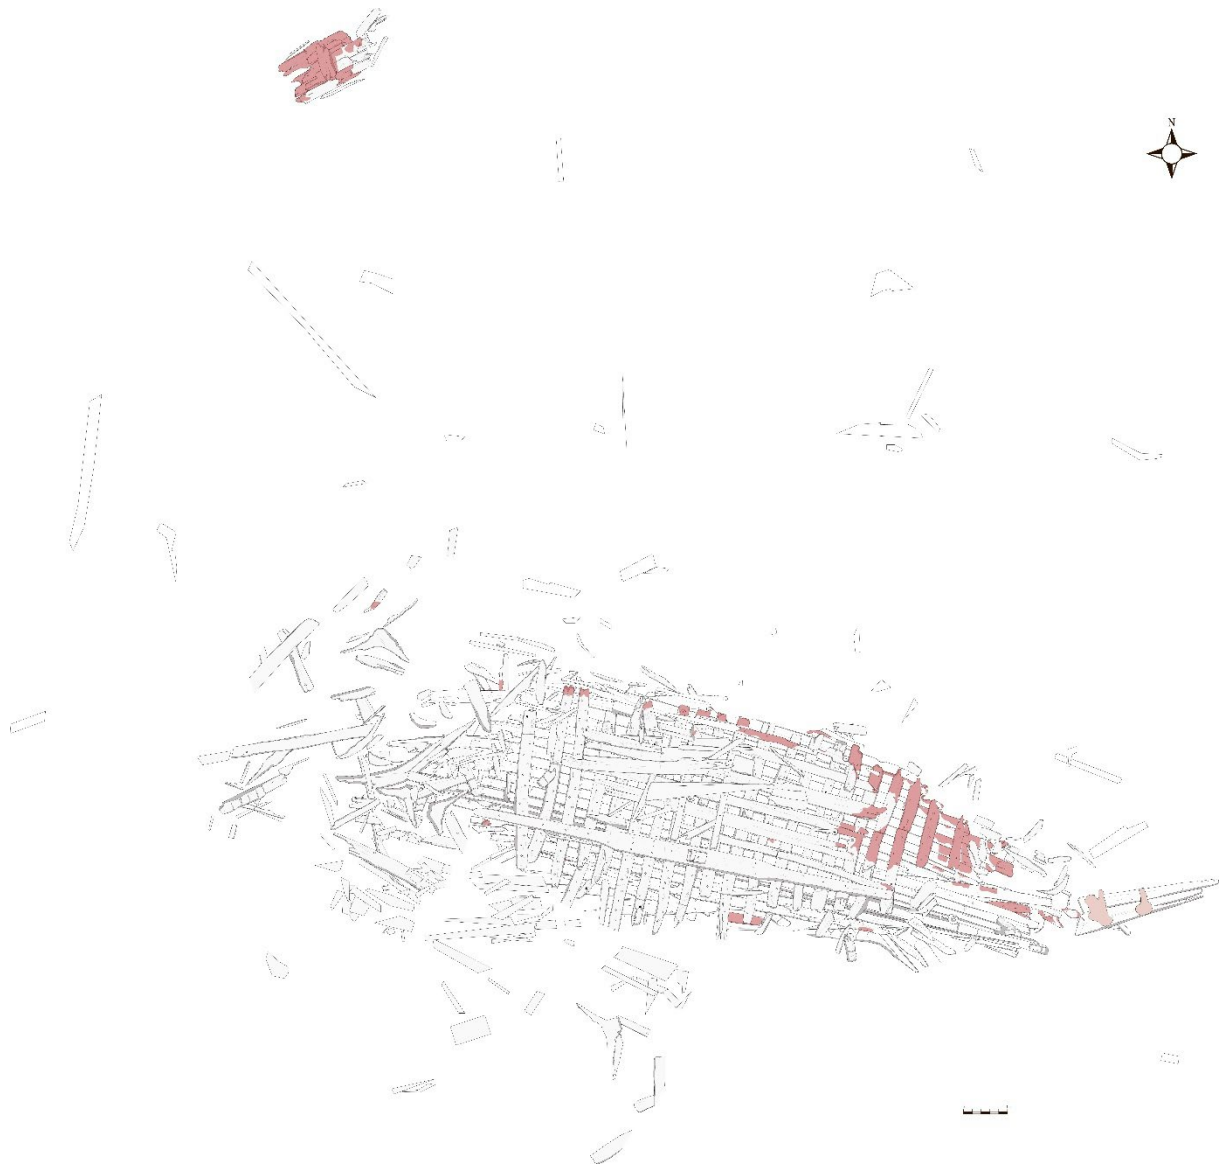
Figur 17: Illustrasjon av Bispevika 4 med den sammenhengende hoveddelen og omkringliggende løse båtdeleler. Illustrasjon av Rune Borvik.

Den sammenhengende delen av vraket som ble avdekt i ett, strekker seg rundt 15,5 m i lengde og 5,6 m i bredde. I tillegg var det en konsentrasjon av båtdeleler like vest for vraket som hovedsakelig har tilhørt Bispevika 4. Også noe videre vestover, nordover og nord-østover er det en spredning av løse båtdeleler. Flere av disse kan opprinnelig også ha vært en del av Bispevika 4, men dette er noe mer usikkert. Dette kan også være tilfelle for en liten del av en meget brent, sammenhengende skrogside som befant seg omtrent 13 meter nord for hoveddelen av Bispevika 4. Denne kan ha opprinnelig ha vært en del av Bispevika 4, men fikk ingen avgjort tilknytning i felt. De løse båtdelelene som ble tilknyttet Bispevika 4 ble funnet på et område som dekket 28 m x 24 m. Noen av disse kan vise seg å ikke ha tilhørt Bispevika 4 ved senere analyse.

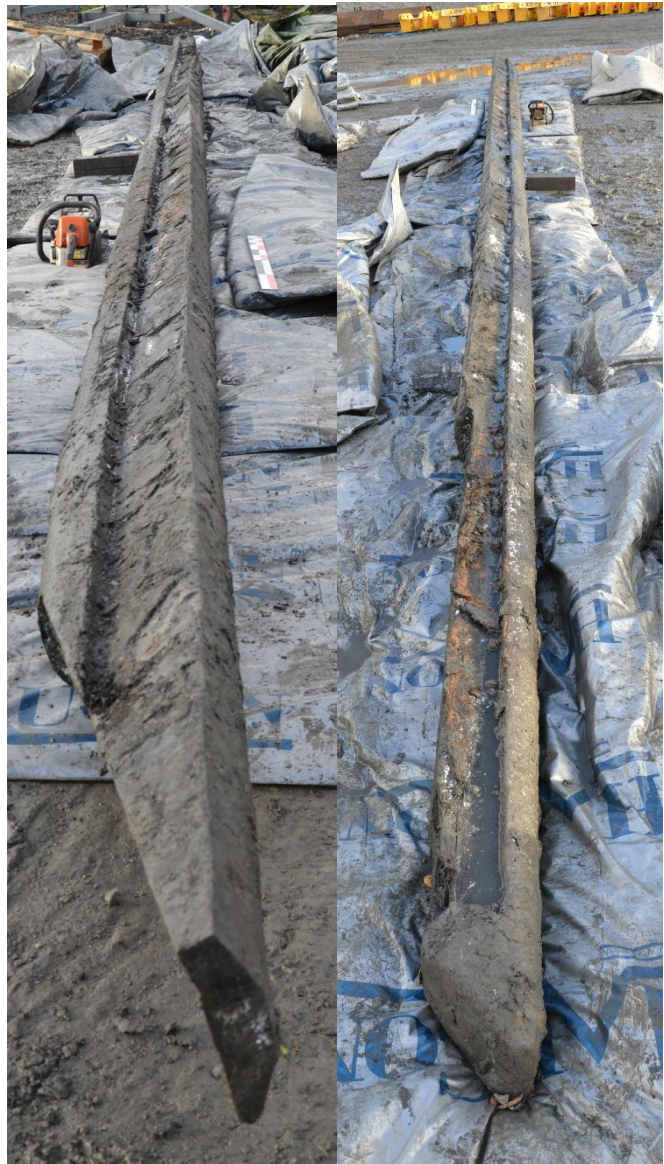
Figur 18: Til venstre: Kjølenes fremre avslutning med en vertikal skrålask hvor lotet har vært plassert. Til høyre: kjølenes akterende/kjølenes hæl. Foto av Kristina Steen, NMM.

Forstevnen fra Bispevika 4 er ikke lokalisert, men det ble funnet et lot som har vært plassert mellom kjølen og forstevnen. Lotet har vært festet på undersiden av kjølen i et vertikal skrålask med lite hakk. Et større firkantet hull, i tillegg til tre mindre runde hull med firkantede avtrykk, er etter metallfester som har holdt kjølen og lotet sammen. Akterut har stevnkneet (x321) vært festet på oversiden av kjølen, på den allerede nevnte flaten hogd ned i x369. Bak stevnkneet, helt akter på kjølen har akterstevnen (x309 og x310) vært plassert over kjølen og ned i et rektangulært kutt ca. 30 cm langt og 11 cm bredt. Bunnen av akterstevnen hadde en tilsvarende rektangulær «tapp» som passet inn i kjølen, samt at akterstevnen både strakk seg noe lengre frem på kjølen og bak på skrå ned rundt hælen av kjølen.

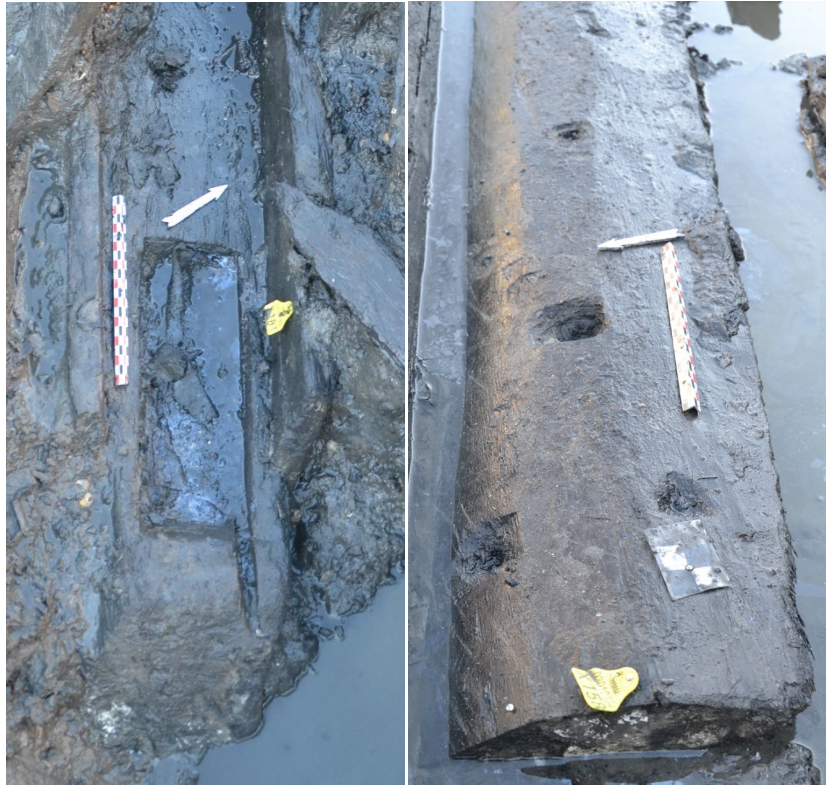
Figur 19: Til venstre: den bakre delen av kjølen hvor akterstevnen har vært festet i det rektangulære hullet bakerst på kjølen og stevnkneet i ned flatede område like forut for hullet. Til høyre: spor etter metallfester på kjølen fremre de for å feste lotet og kjølen. Foto av Kristina Steen, NMM.

Akterstevnen har vært festet til kjølen med en tilhugd rektangulært utformet tapp på nedsiden av stevnen som måler 24 x 4 x 7,5. Denne tappen har vært nedfelt i en korresponderende utsparring på oversiden helt akter på kjølen (se fig 19). Den nedre delen av x309 har også en flate som har ligget over kjølenes hæl, med et lite hakk som trolig har fungert som en ekstra støtte i sammenføyningen. I tillegg var det tre rundt 8 cm brede metallbeslag som var festet rundt begge delene med spiker. Beslagene var festet rundt 23 cm, 47 cm og 140 cm fra nedre ende av stevnen. Det var også et svakt

Lotet var festet til fremre delen av kjølen underside med et vertikalt skrålask med lite hakk. Delene var festet sammen med metallfester, trolig en større metallbolt og tre mindre runde metallfester, basert på hullene som ble dokumentert på oversiden av kjølen (se fig 19). På den øvre kanten av lotets ytre side er det et ytterligere vertikalt skrålask med en lite hakk. På lasket ble det dokumentert minst et hull etter det som trolig har vært en bolt som har festet lotet sammen med forstevnen.

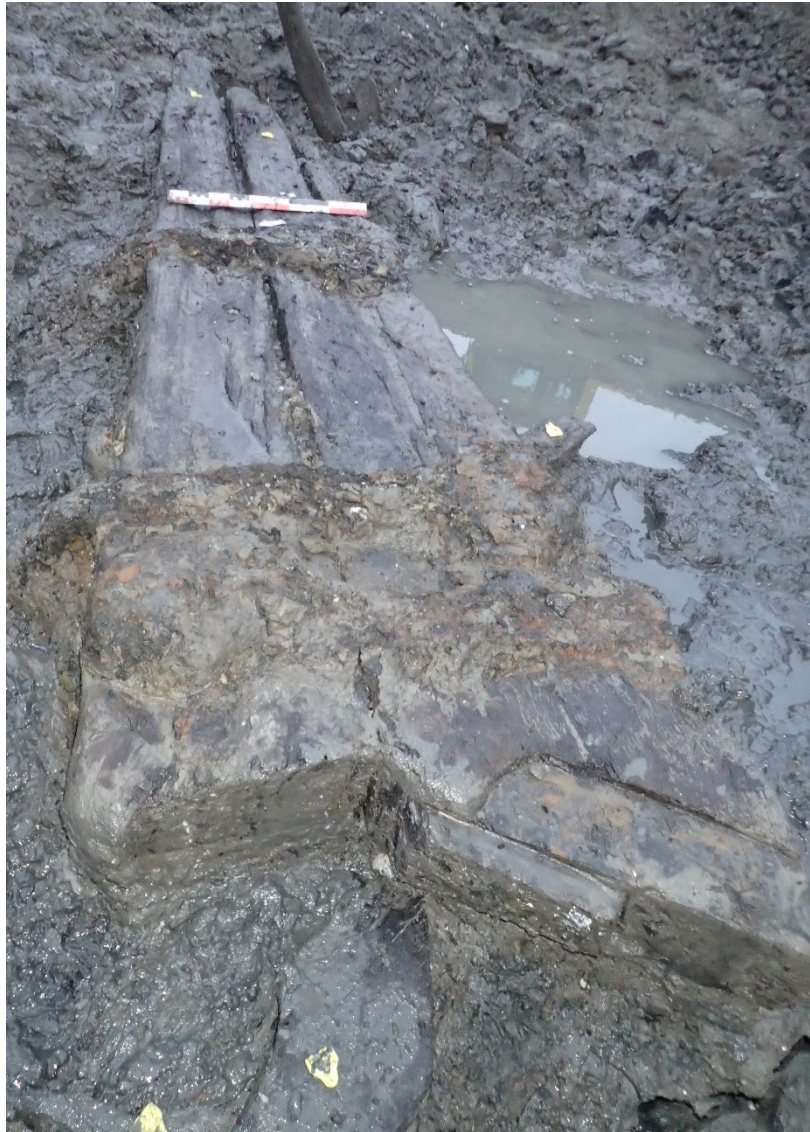
Figur 21: De to sammensatte delene av akterstevnen. Tappen til feste mot kjøel og spinning til kjølbord i bunn av akterstevnen. Foto av Claudia Andrea Arangua González, NMM.

Akterstevnen på Bispevika ble funnet mer eller mindre helt intakt like øst for skipet. Stevnen bestod av to eikedeler som var festet sammen; x309 som var den lengst bevarte lengst akter og x310 som var delen nærmest kjølen. Rundt delene ble det funnet rester etter metallbeslag, i form av noe jern og en del korrosjon. Akterstevnen ble tatt opp i en del fra felt og ble senere dokumentert med Faro-arm før den ble tatt fra hverandre.

Hoveddelen av kantene på stevnen var opprinnelige, med unntak av toppen som var litt skadd, men trolig er det ikke mye som mangler. Delene var også stedvis angrepet av pælekrepss og pælemark, spesielt øvre ende. Til sammen utgjorde de to delene av akterstevnen en høyde på 3,2 m. Maks bredden var 35 cm, som gikk ned til 13 cm mot toppen av stevnen, mens maks tykkelse var 46 cm. Stevnens deler hang sammen i vinkel på rundt 138 grader i bunnen og utgjør til sammen en bred bunn som tilspisses mot toppen med relativt rette kanter. x309 og x310 var festet sammen med minst seks trenagler og jernbolter. De samme boltene kan også ha holdt gjengene til roret. Tre ikke-gjennomgående trenaglehull ble dokumentert på styrbord side av stevnen. Det er uvisst hvilken funksjon disse har hatt.

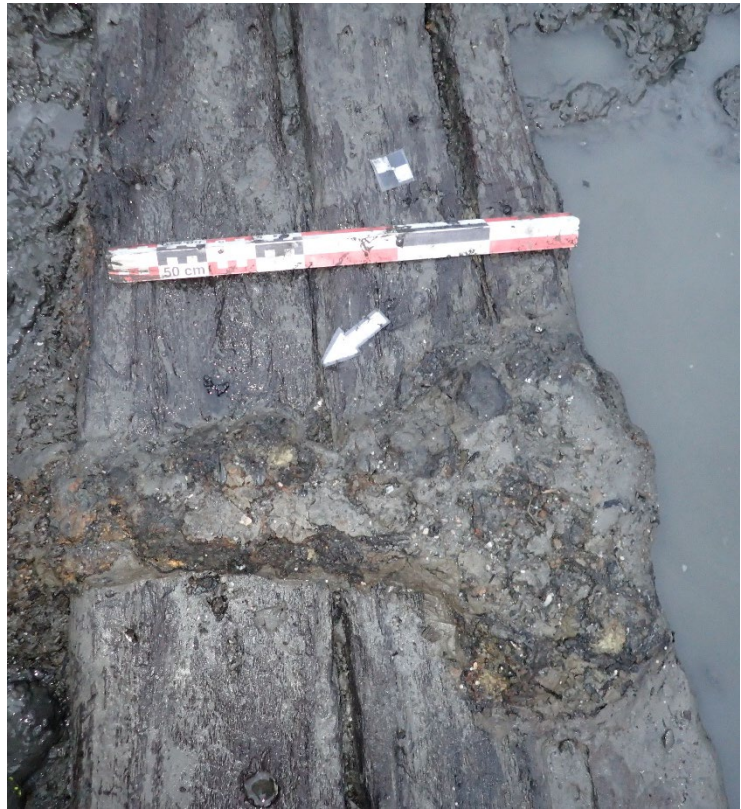
Figur 22: Korrodert metallbeslag som holdt de to delene av akterstevnen sammen. Foto av Claudia Andrea Arangua González, NMM.

avtrykk og noen spikerhull etter et mulig fjerde beslag ca. 44 cm fra øvre ende av stevnen på babord side, men grunnet manglende korrosjon rundt er denne usikker. Metallbeslagene stakk noe ut på bakre kant av stevnen og var formet som en halvsirkel. Grunnet korroderingen av metallet var det noe vanskelig å dokumentere, men dette har trolig vært deler av festet til ror, hvor roret har vært tredd ned i festene. Tre tilsynelatende tilvirkede fordypninger i akterenden av stevnen kan også være spor etter tilpasningen til roret. Det ble i tillegg funnet rester av en metallplate (x1004) mellom akterstevn og kjølen. Denne kan ha vært en del av feste mellom kjøl og stevn, eller stevn og ror.

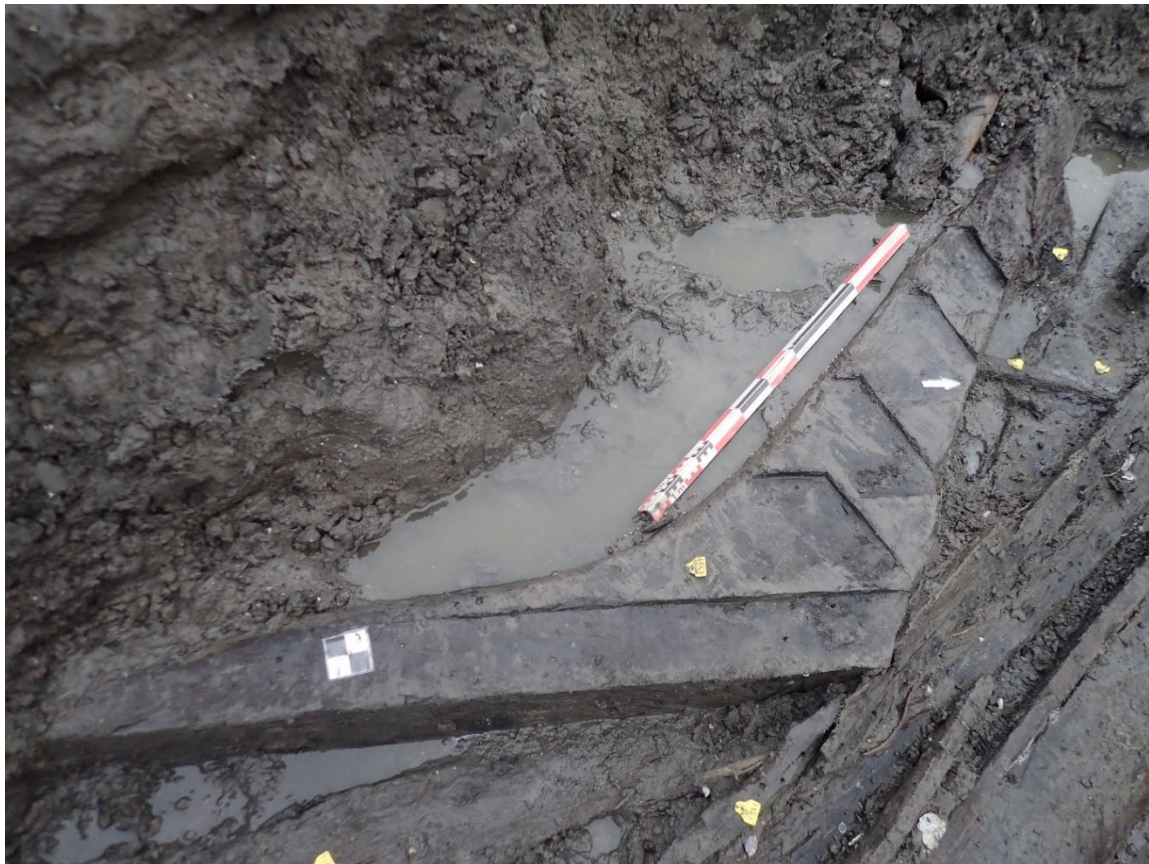
Figur 23: Det akre stevnkneet i Bispevika 4 med markante spinninger til kjølbord og opp til minst 5. bordgang. Foto av Christian Rodum, NMM.

Stevnkneet har en markant trappeformet spunning. Kjølbordet og minst fem av de nederste bordgangene har vært festet til stevnkneet med spiker. Det er mulig at 6. bordgang også har vært festet, men spunningen er ikke like markant og det var vanskelig å fastsette i felt. Mens spunningene til 1., 2. og 5. bordgang har dekket nesten hele bordes hals inn mot stevnen, har et hjørne på halsene på 3. og 4. borgang fortsatt noe aktenfor stevnkneet og til akterstevnen. Spunningen til kjølbordet ligger parallelt med kjølretningen, men fra borgang to og oppover blir spunningen for hvert trappetrinn vridd gradvis mer oppover.

Overflaten ned mot kjølen er rundt 1,3 meter lang. Det er et innhakk på kjølen ca. 2 m fra akterenden, som lager en nedsenket overflate hvor stevnkneet og akterstevnen har vært plassert. I overflaten mellom kjølen og akterstevn og stevnkneet lå det mye tetningsmateriale i form av en slag tekstil med mye tjære. Grunnet tetningsmateriale var det vanskelig å se hvordan akterstevnen var festet på kjølen, men det ble observert rester etter trolig minst et metallfeste. Et trenaglehull i stevnkneets flate mot stevnen viser til feste mellom stevnkne og stevn. I tillegg vil trolig kjølbordet, som har vært festet med spiker til kjøl, stevnkne og stevn, virket som en forsterkning til sammenføyningen.

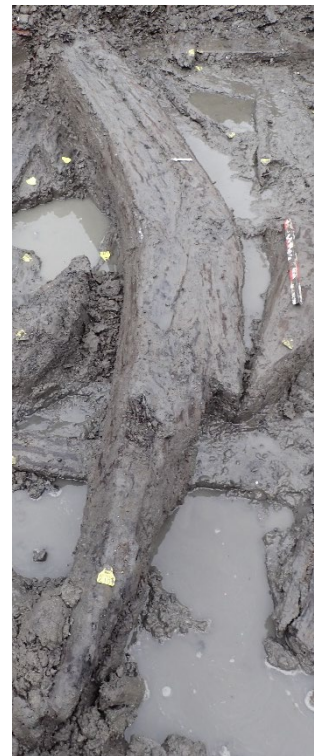
Figur 24: Lotet fra Bispevika 4. Foto av Marja-Liisa P. Grue, NMM.

x176 fortsetter relativt rett i omtrent 1,9 m av dens lengde før den har en relativ slak kurvatur oppover. I store deler av denne lengden er det en markert spinning med festemerker til kjølbord, i form av spikerhull. Spinningen til 2. borgang er også synlig på lotet, med noe lengre utstrekning enn den underliggende spinningen, men deretter smalner delen betraktelig og de resterende borgangene må ha vært festet enten til forstevnen eller på en båtdele festet på innsiden av lotet. Ingen tydelig festemerker til noen slike deler ble dokumentert i felt

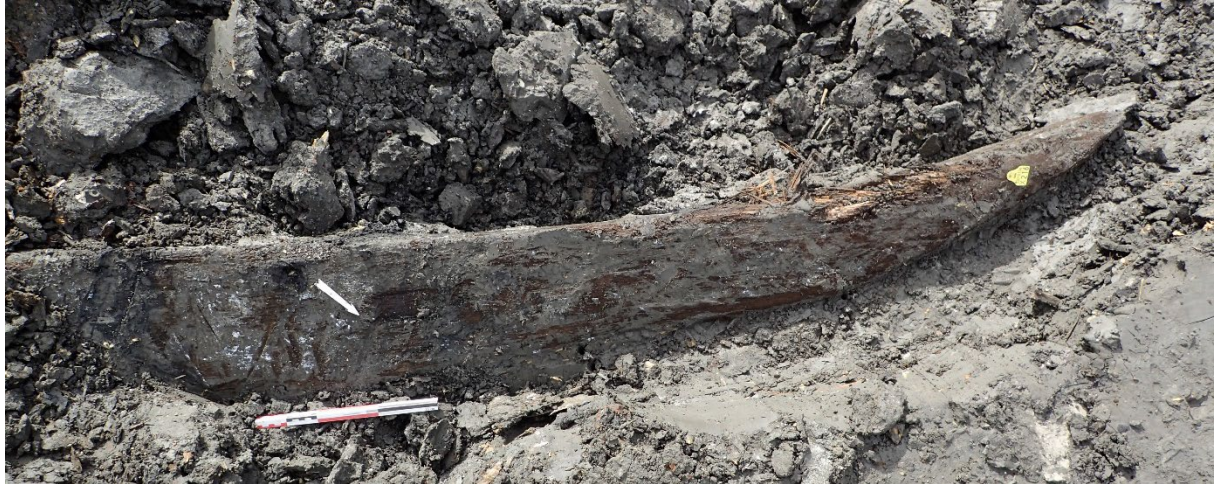
Figur 25: x644, funnet i nærheten av Bispevika 4. Foto av Marja-Liisa P. Grue, NMM

Rundt 6,5 m NNØ for den sammenhengende delen av Bispevika 4 ble det funnet en større løs båtdel, x644, som senere fikk en mulig tilknytning til Bispevika 4. Delen var ca. 2 m lang, med en maks bredde på 15 cm og en maks tykkelse på 25 cm. Delen hadde alle side opprinnelige ender intakt og hadde en svak kurvatur.

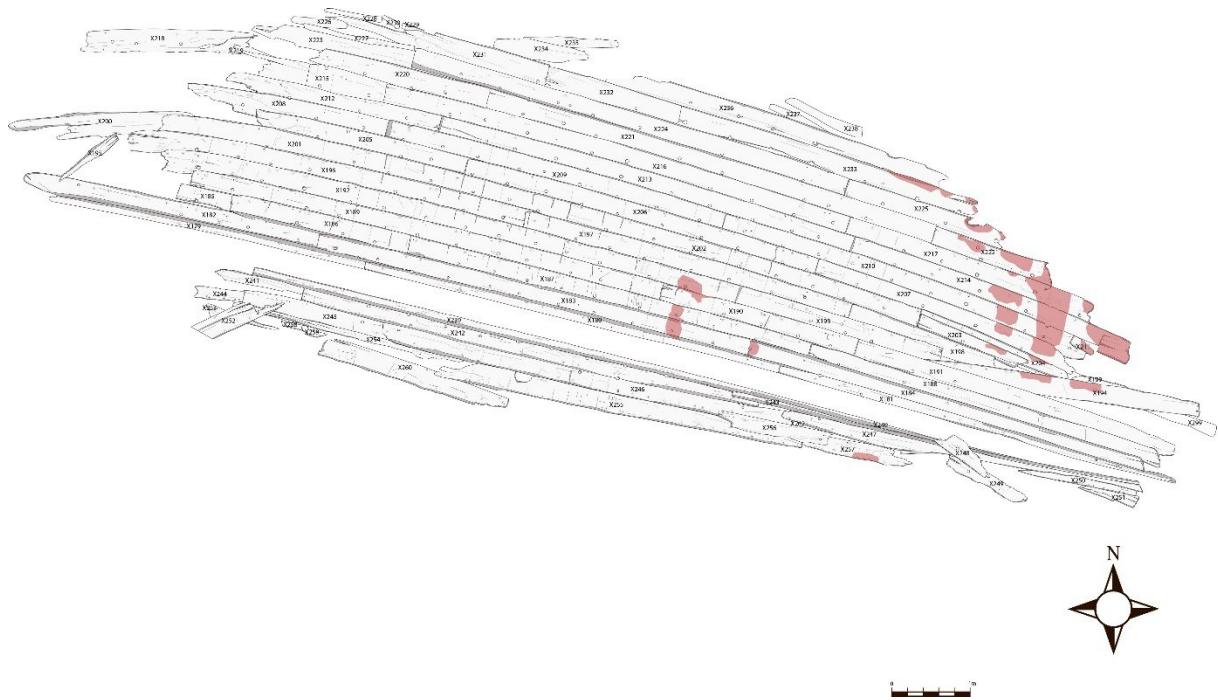
Figur 26: Illustrasjon av alle hudbord in situ, eller nesten in situ på Bispevika 4. Illustrasjon Rune Borvik, NMM.

Det er i alt funnet 197 sikre deler av hudbord, alle er i eik, på bakgrunn av feltdokumentasjonen hører delene til 190 hudbord. Dette antallet kommer sannsynligvis til å endres etter den videre 1:1 dokumentasjonen. Av de 197 delene er 58 *in situ*, 25 nesten *in situ*, mens 114 er funnet uten sikker plassering. Det er hovedsakelig den nedre delen av styrbord side av skroget som er bevart, men kun de nederste bordgangene har sin opprinnelige lengde intakt. Fra babord side er det kun et begrenset antall hudbord bevart *in situ*.

Hudbordene *in situ* fordeler seg på 16 bordganger på styrbord side og fem på babord side. Dette utgjør 58 deler av hudbord på styrbord side og 22 deler på babord som lå *in situ* eller delvis *in situ*.

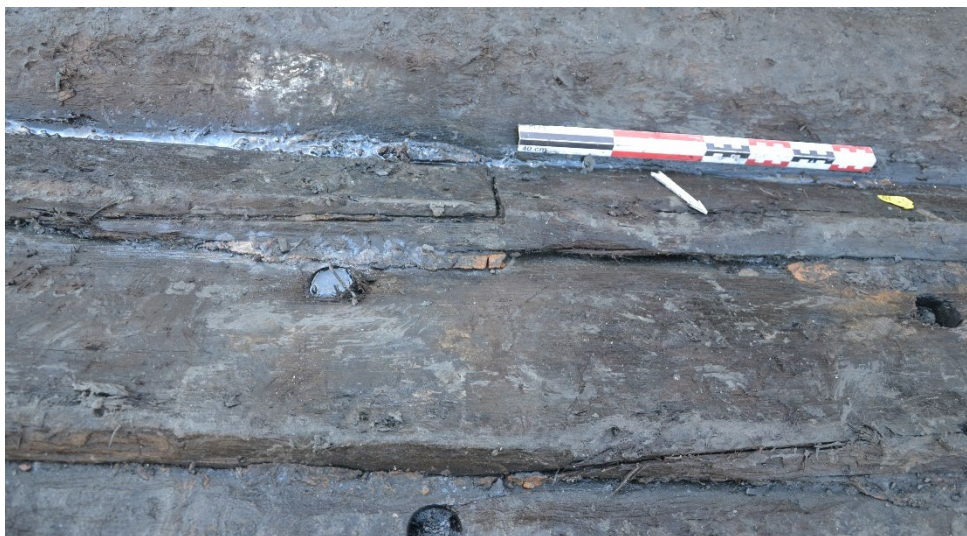
Figur 27: Eksempel på skaring sett ovenfra mellom hudbord x179 og x180. Foto av Kristina Steen, NMM.

Mens hudbordene fra 1. og 2. bordgang på styrbord side er bevart i fulle lengder, er det hovedsakelig kun de midtre hudbordene oppover i fartøyet som er intakte. Et par hudbord skiller seg ut ved å være ganske korte, som eksempelvis x190 og x186. De er kun 2,5 og 2,3 lange. Ellers varierer lengden på de intakte hudbordene fra rundt 4,2 til 6,3 m. Bredden på bordene ligger rundt 21 til 22 cm (ekskludert sua) og tykkelsen er på rundt 2,5- 3,7 cm. Hudbordene er festet sammen i lengderetningen ved en vertikal skaring festet med spiker. I noen tilfeller hadde skaringen også et lite hakk. Skaringene som ble målt i felt var ca. 47-50 cm lange. Oppover i skroget var hudbordene festet overlappende over neste bord. Sua/overlappen mellom bordene var generelt på mellom 7,5-8,5 cm.

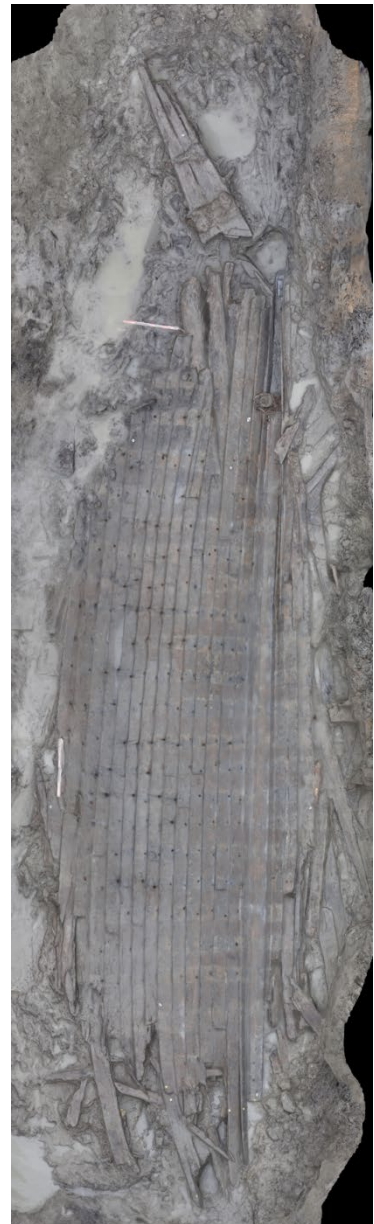
Figur 29: Ortofoto av Bispevika 4s hudbordlag. Foto av Khalil Olsen Holmen, NMM.

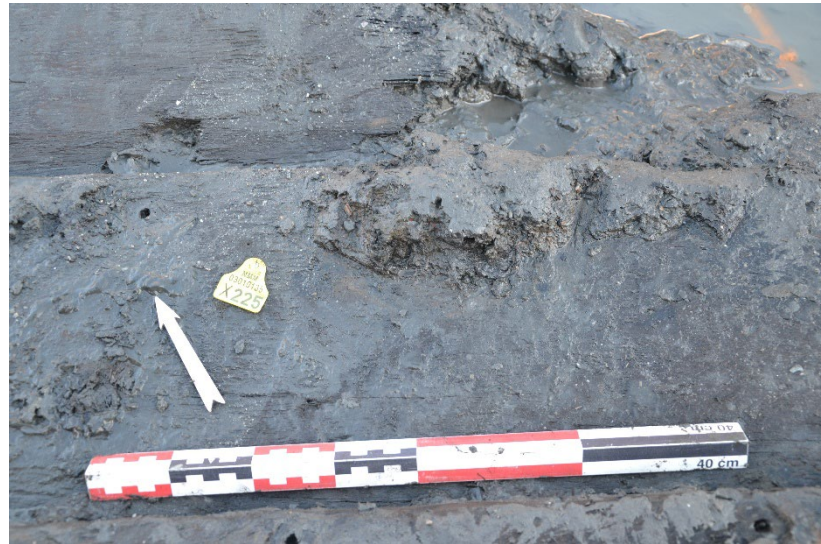
Figur 30. Eksempel på rester av korrosjon etter roer og spiker som har festet hudbordene sammen. Foto av Kristina Steen

Hudbordene var hovedsakelig festet sammen ved bruk av klinkede jernnagler med klinkplater/roer. Noen steder var det små områder med korrosjon som var rester av roene og jernnagler. I tillegg til korrosjonen fra roene ble det funnet klumper av korrosjon i forskjellige størrelser rundt over hudbordene. Noen

var rester av klinknaglene i hudbordene, men mengden korrosjon indikerer at det også kan stamme fra annet metall som lå over hudbordene. De stedene avtrykket av roene var mulig å se var dimensjonen på roene rundt 3 x 3 cm. Avstanden mellom naglehullene i saumen varierer veldig fra hudbord til hudbord, i tillegg til innenfor enkelte av hudbordene. Det er mulig at det har vært en opprinnelig avstand mellom naglehullene opptil rundt 40cm.

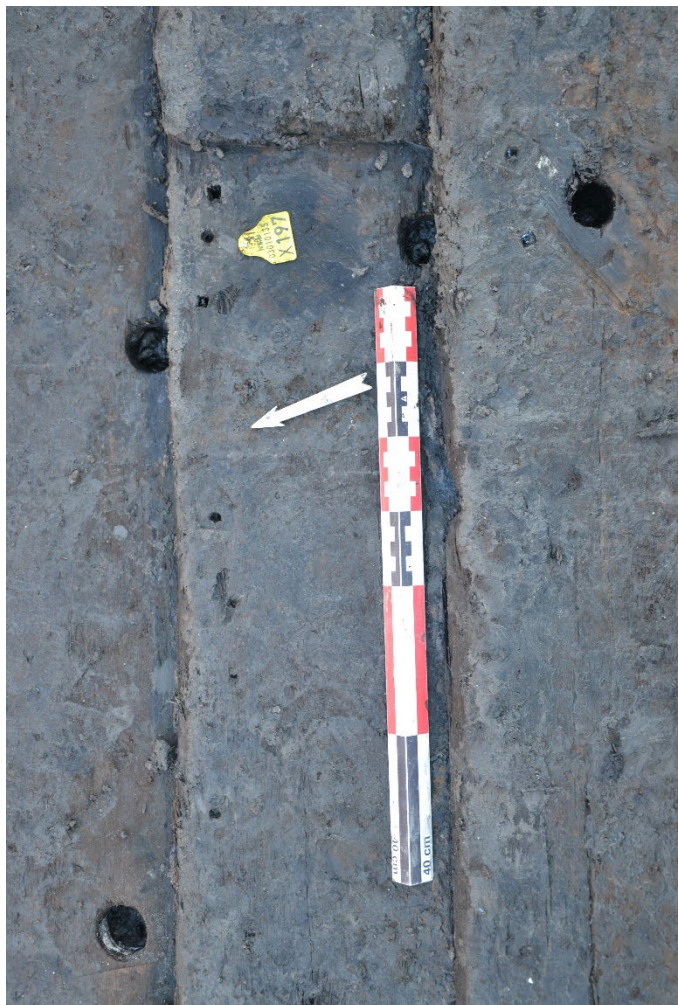
Figur 31: Hudbord x197 med tette spikerhull. Foto av Kristina Steen, NMM

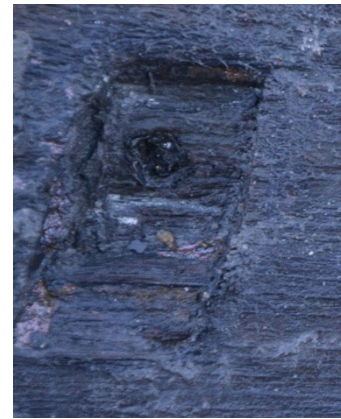
Figur 32: Eksempel på avtrykk etter roe på hudbord x180. Foto av Kristina Steen, NMM.

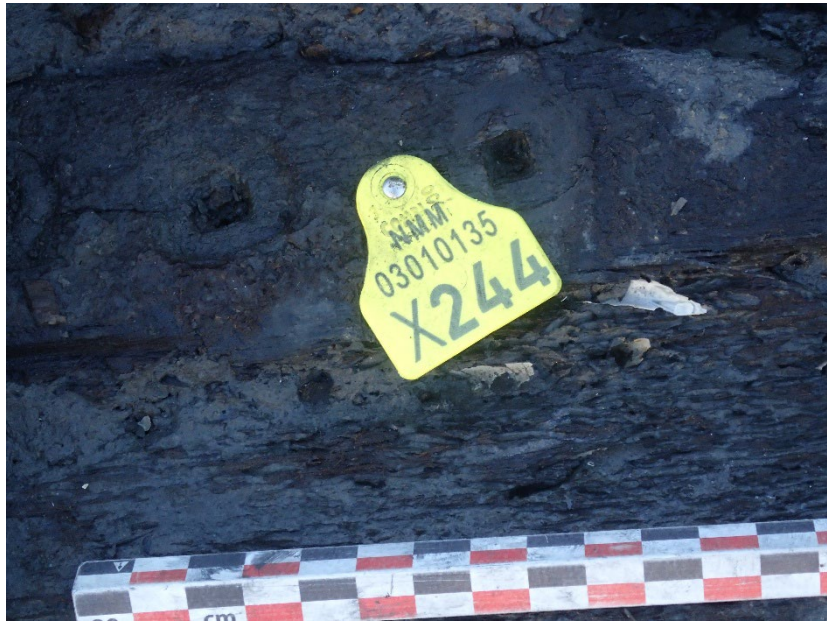
Figur 34: Eksempel på hudbord med spor etter angrep av pælekreps. Foto av Kristina Steen, NMM

Hudbordenes bevaringsgrad varierer. Innsiden av hudbordene er stedvis noe brannskadet, spesielt mot akter mellom bandene og på mange av de løse hudbordene. Ellers har flere hudbord spor etter omfattende pælekrepsangrep på utsiden, noen steder er det også spor etter pælemark. Mot kantene av det sammenhengende vraket er bordene relativt skjøre og stedvis oppsprukket.

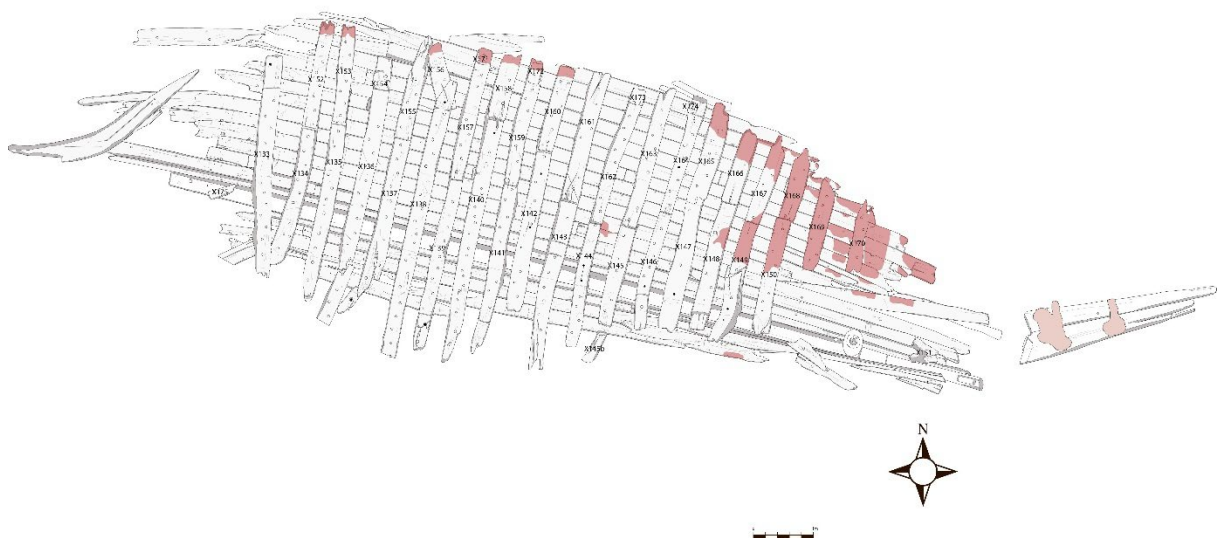
Figur 36: Illustrasjon av alle band in situ, eller nesten in situ på Bispevika 4. Illustrasjon Rune Borvik, NMM.

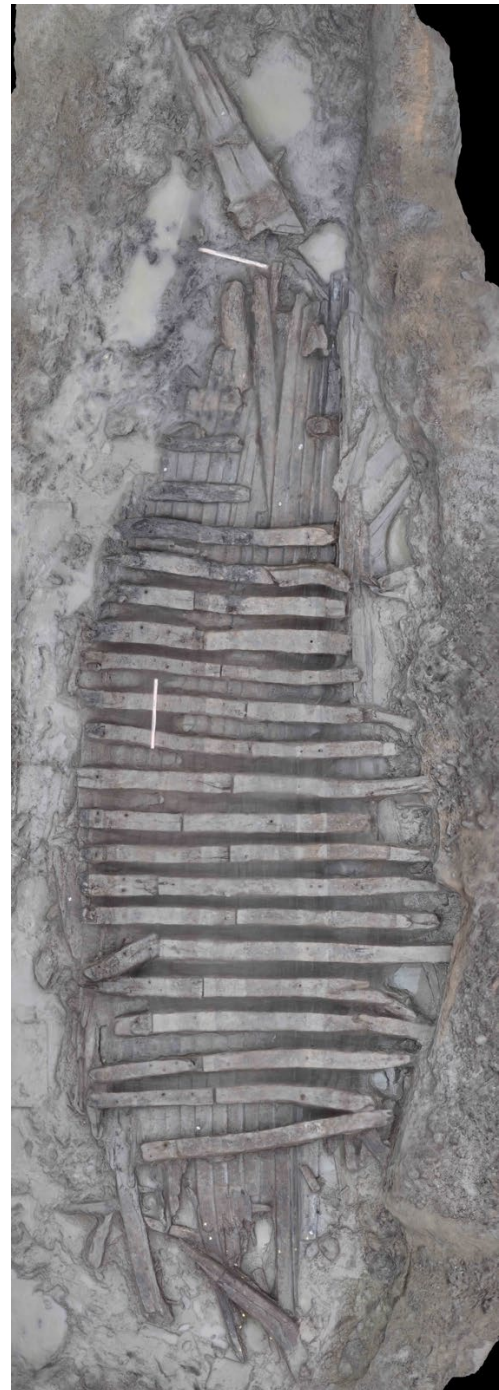
Figur 38: Ortofotograf av Bispevika 4s band. Foto av Khalil Olsen Holmen, NMM

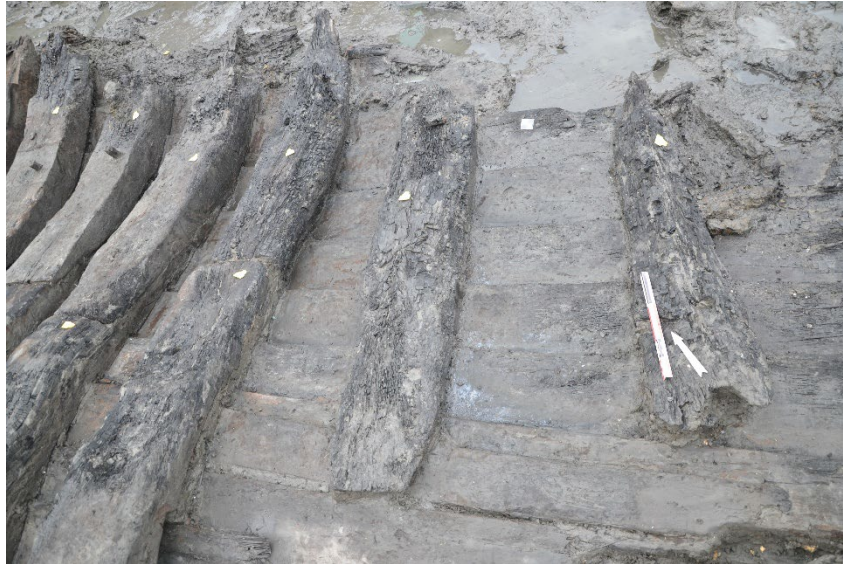
Figur 39: Brannskadede opplengere x168, x169 og x170 akter i Bispevika 4. Foto av Kristina Steen, NMM.

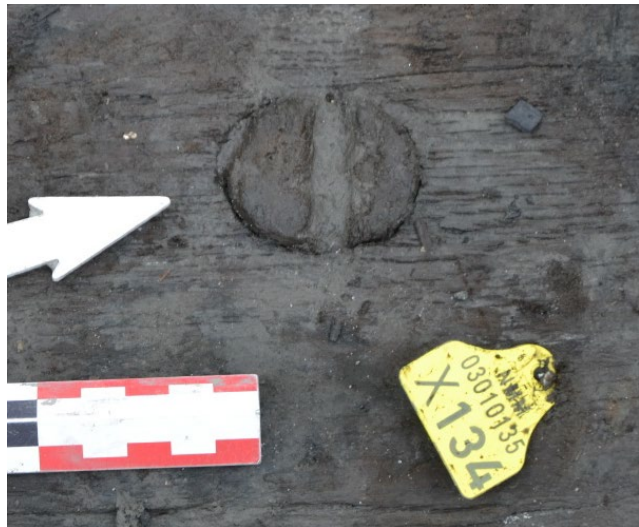
Figur 40: Eksempel på en kile på innsiden av en trenagle i band x134. Foto av Kristina Steen, NMM.

Bandene var festet til hudbordene med hovedsakelig en trenagle per bord. Trenaglens var festet i nedre del av hudbordet. På utsiden av skroget hadde trenaglens et tilspikket hode, mens det på innsiden var slått inn en liten trekile for å holde naglen på plass. Det ble også dokumentert noen små firkantede spikerhull etter jernspiker i noen av bandene. Disse er trolig rester etter fester mellom

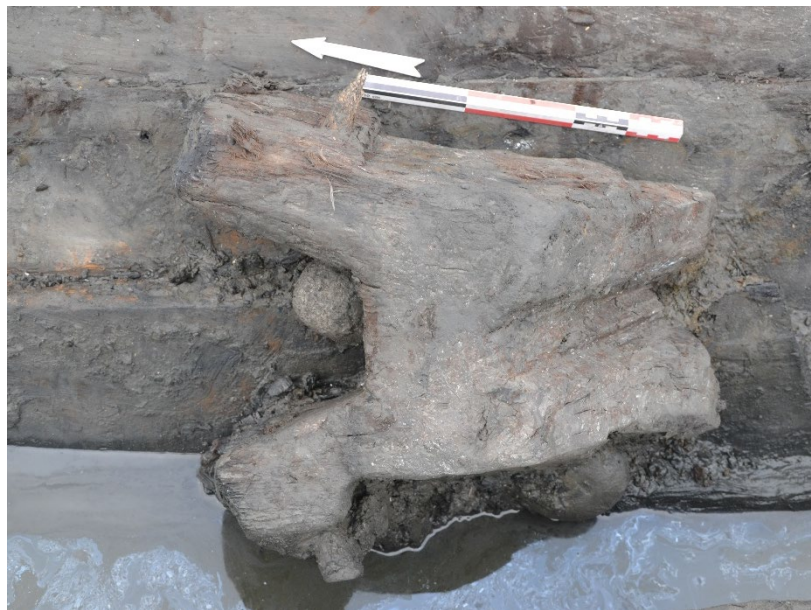
Figur 42: x151, lite band som trolig har vært festet på stevnkne akter i Bispevika 4. Foto av Kristina Steen, NMM
