NMM arkeologisk rapport 2025:4

# Arkeologisk utgravning av skipsfunnet Bispevika 4 fra 1500-tallet

Bispevika, Oslo kommune  
Prosjektnummer 2015315

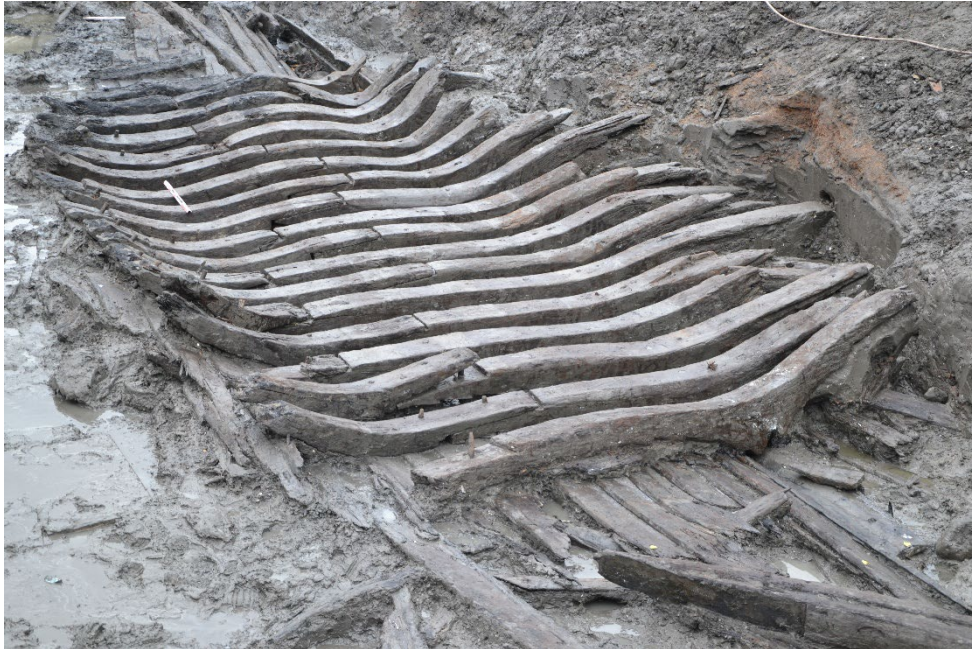
Figur 43: Bandene som lå *in situ* fra Bispevika 4. Foto tatt mot sør av Kristina Steen, NMM

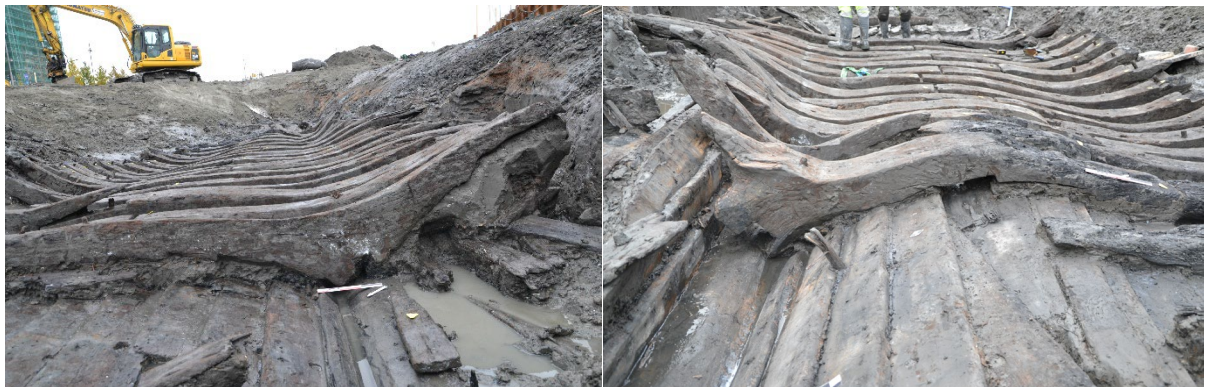
Figur 44: Til høyre: tverrsnitt av bunnstokk forut i vraket, x133. Til venstre: tverrsnitt av bunnstokk akter i vraket, x150 Foto av Kristina Steen, NMM.

Den smaleste bevarte bunnstokken er rundt 21 cm bred over kjølen, mens den bredeste er rundt 32 cm. Hoveddelen ligger mellom rundt 27 til 30 cm. Den varierende tykkelsen på bunnstokkene henger i stor grad sammen med utformingen av bandene. Bunnstokkene har et relativt godt individuelt tilpasset midtparti ned mot kjølen. Akter i skroget, hvor skipet spisses inn mot akterstevnen har bandene et tykkere firkantet parti ned mot kjølen. Her er hudbordene festet i en ganske skarp vinkel fra kjølen og opp til 4. bordgang før hudbordene flater ut noe. Deretter svinger bordene og bunnstokken noe nedover. Bunnstokk x150 som er den bunnstokken bevart *in situ* lengst akter i vraket har en tykkelse på rundt 38 cm. Bunnstokkenes tverrsnitt flater gradvis betraktelig ut. Ved bunnstokk x140 er maks tykkelse ca. 33 cm og tverrsnittet er flatt med hudbord som er festa i en svak kurvatur opp fra kjølen før de danner en relativt flat bunn, mulig med en svak kurvatur nedover like før overgangen til opplengeren. Forut i vraket tilspisses tverrsnittet av de bevarte bunnstokkene noe, men ikke i like stor grad som akter. Den fremste bunnstokken *in situ*, x134, har en maks tykkelse på 36 cm og hudbordene har en noe skarpere, men jevn kurvatur opp til 2.-3. bordgang hvor skroget flater ut. Selv om det mangler noen bunnstokker forut og akter i vraket indikerer utformingen av bunnstokkene at skroget har hatt en betraktelig mer avrundet form forut enn akter, som har hatt endt i en relativt skarp vinkel.

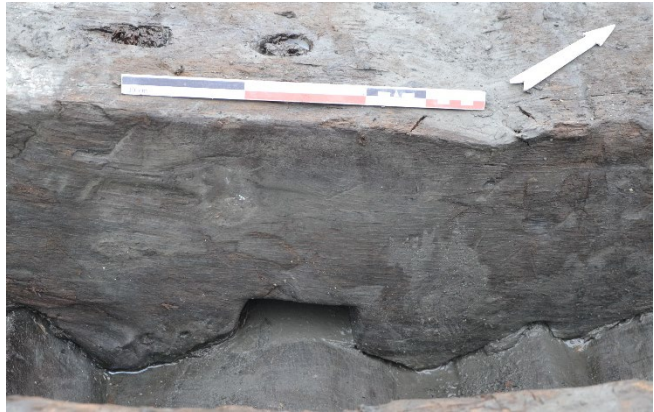
Figur 45: Eksempel på vågriss i bunnstokk x140. Foto av Kristina Steen, NMM.

Like over kjølen er det et utspart vågriss i alle bunnstokkene. Her kunne vannet som samle seg i bunn av skroget renne igjennom til pumpa hvor det ble pumpet ut. Vågrissene hadde hovedsakelig en rektangulær utforming, med høyder mellom 4,5- 6 cm og bredder rundt 9,5- 11 cm.

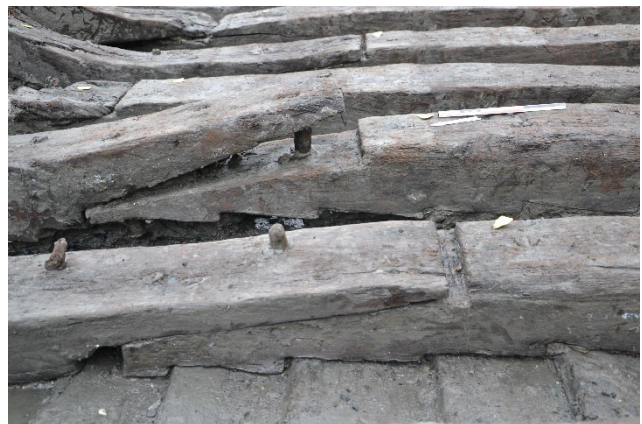
Figur 46: Eksempel på vertikalt lask mellom bunnstokk x135 og opplenger x153. Foto av Kristina Steen, NMM

Bunnstokkene og opplengerne er festet sammen i en vertikal skrålask. Lengden på lasken varierer noe. Laskene dokumentert i felt var fra rundt 45 -62 cm og var festet sammen med trenagler, i tillegg til stedvis 1-2 jernspiker. Laskene virket generelt ikke fintilpasset. Stedvis var det mellom 1-2 cm glippe. Glippen kan ha oppstått etter Bispevika 4s

deponering, men på bakgrunn av den hyppige forekomsten av glipper, virker det intensjonelt. Dette kan vitne om noe upresist arbeid, eller at det ligger en intensjon bak. Laskene har også en noe varierende utforming ettersom hvor i vraket overgangen mellom bunnstokken og opplengeren er. Hovedsakelig har den vertikale skrålasken to hakk, et i øvre kant og et i det nedre. I de tilfellene hvor lasken befinner seg rundt 10.-12. bordgang og oppover i skroget, rundt hvor skrogsiden begynner å bli relativt rett og uten særlig kurvatur, virker opplengeren å være plassert mer over bunnstokkene, istedenfor i forlengelsen av denne. Laskene her har ikke like tydelige hakk i nedre del.

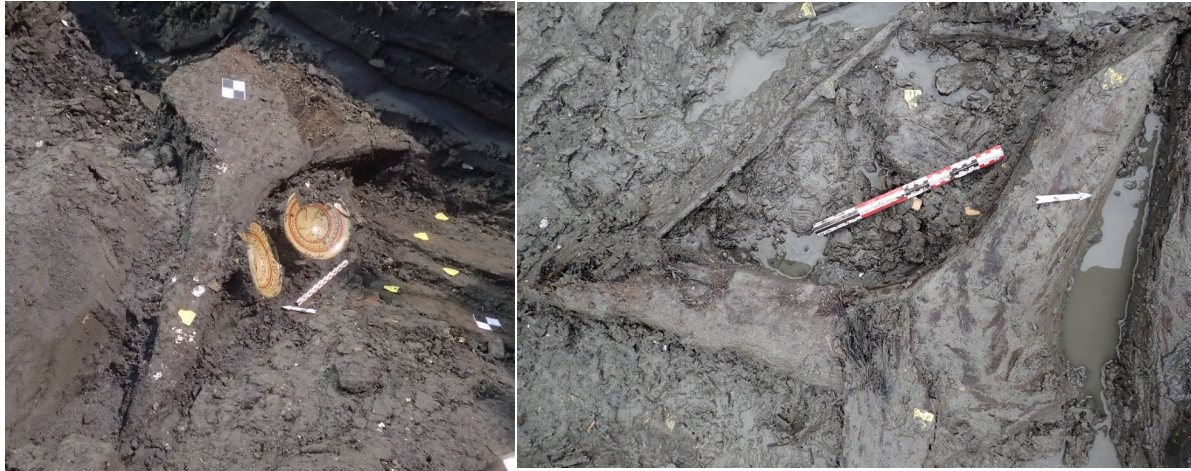
Figur 47: Løse bunnstokker plassert forut for den sammenhengende delen av Bispevika 4. Til venstre x452 og x605 til høyre. Foto av Kristina Steen, NMM

Forut for den sammenhengende delen av vraket ble det funnet fem deler av bunnstokker; x452, x560, x605, x652 og x653. Disse har trolig hatt en opprinnelig plassering forut for bunnstokk x133. De løse bunnstokkenes opprinnelige plassering i vraket er noe usikker, men på bakgrunn av deres utforming kan rekkefølgen indikeres. X452 er et band med en relativt stor firkantet del i midten uten vågriss, med armer som danner en relativt svak kurvatur utover. Bandet har derfor trolig ikke vært festet direkte på kjølen, hvor alle de andre bunnstokkene har vågriss, men mot et lot eller stevn. Her har skroget smalnet såpass at den delen av bunnstokkene som går ned mot lotet må være tykkere for å fylle rommet mellom hudbordene og lotet (se bilde av x452), samtidig som armene relativt svake kurvatur fortsatt indikerer et relativt avrundet skrog og ikke en krapp avspissning av skroget forut. x560 har relativt lik utforming som x452 med et større firkantet parti i midten uten vågriss. Forskjellen er at x560 har et noe skarpere tverrsnitt, at armene danner en V-form, mer enn x452. Dette indikerer at x560 har stått forut for x452. X605 har et skarpt, V-formet tverrsnitt og firkantet midtparti uten vågriss, og er trolig bunnstokken som har stått lengst forut. Toppen av x605 er også brannskadet og bunnen av midtpartiet har en skrå flate som indikerer at den har vært festet på noe som har stått skrått oppover, som et lot eller stevn.

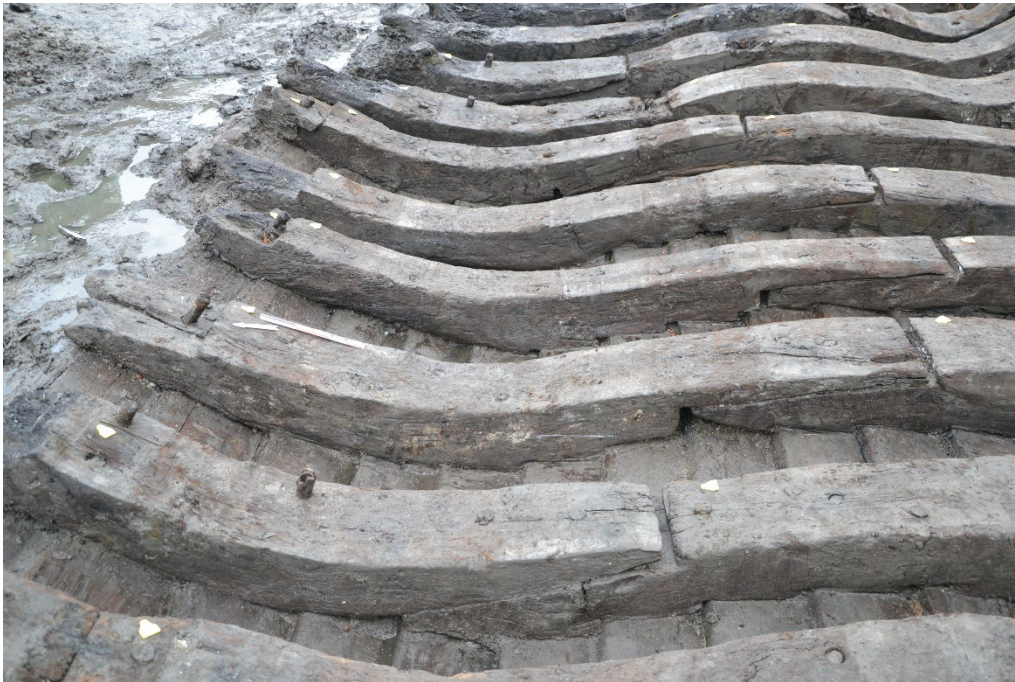
Figur 48: Opplengere omtrent midt i vraket på styrbord side. Foto av Kristina Steen, NMM

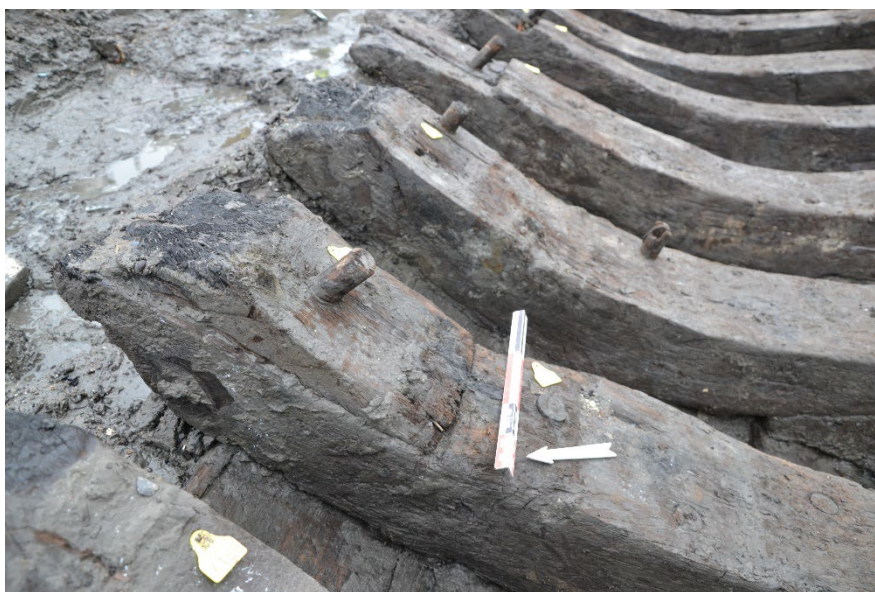
Figur 49: 2. opplenger x172, lasket over opplenger x159. Foto av Kristina Steen, NMM.

har vært 7-delte med bunnstokk, fire opplengere og to topptømmer. De øvre opplengerne blir fra nå kalt 2. opplengere. Kun meget begrensede deler av 2. opplengerne er bevart og alle har ekstensive brannskader. Den best bevarte er x172 som er festet til opplenger x159. Her virker lasken lik som den mellom bunnstokkene og opplengerne, vertikal skrålask med hakk, men kanskje med noe mindre utpregede hakk. Lasken var festet med trenagler. Kun 34 cm av lengden til x172 er bevart, med en maks bredde på 21 cm.

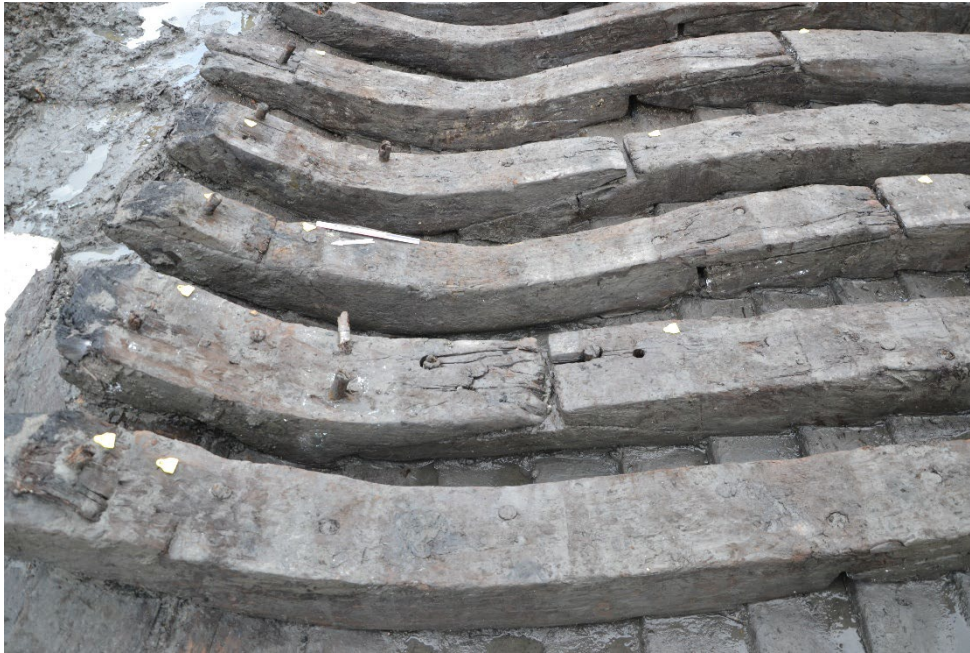
Figur 50: Eksempel på noe varierende utforming på lask mellom bunnstokker og opplengere, hvor opplengerne som starter høyere i skroget er lasket mer over bunnstokken og opplengeren som starter lengre ned er lasket mer som en fortsettelse av bunnstokken. Foto av Kristina Steen, NMM.

Utformingen/tverrsnittet av opplengerne varierer noe etter hvor de starter i skroget. Opplengerne som var lasket med bunnstokken fra 5.til 7. bordgang har en relativt jevn kurvatur oppover i skroget. I tilfellene hvor opplengere var festet fra 9. -10. bordgang framtrer opplengerne som festet mer rett over bunnstokkene. Her er forsetter bunnstokken relativt rett ut og opplengeren er festet over denne med et nokså rett lask med et lite hakk, med en skarpere vinkel opp i skroget.

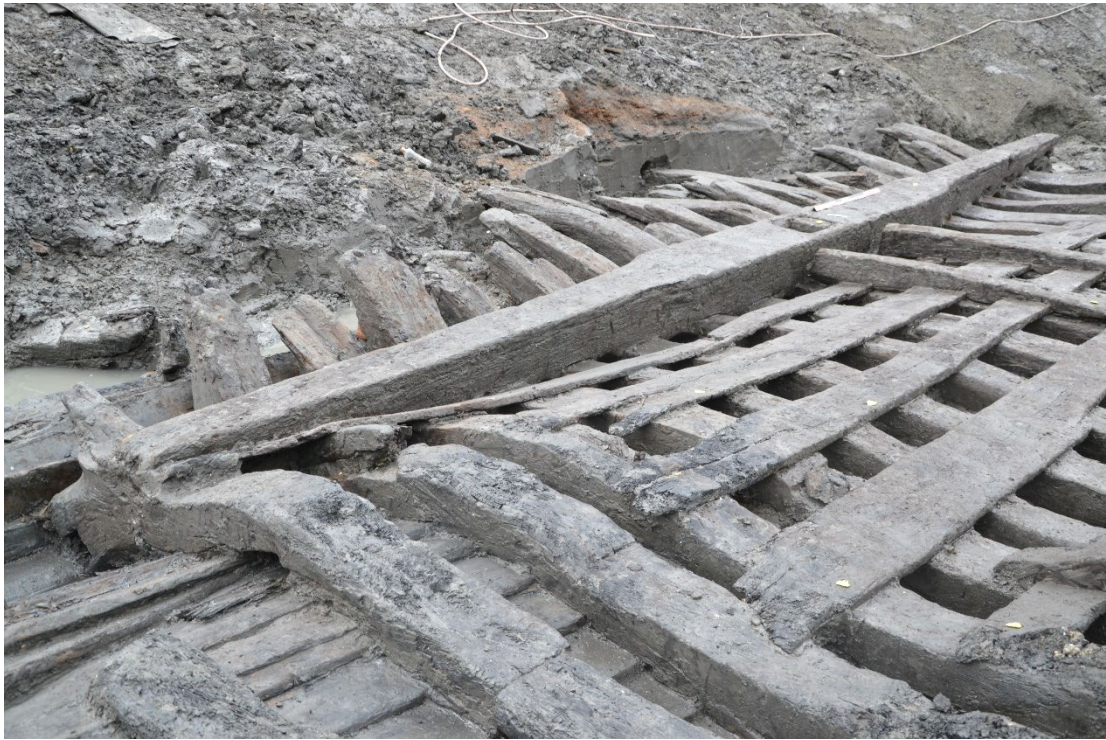
Figur 52: Kjølsvinet på Bispevika 4. Foto av Kristina Steen, NMM.

Kjølsvinet (x120) på Bispevika 4 er i eik som er festet over bunnstokkene i store deler av kjølsens utstrekning. x120 har begge opprinnelige ender intakt, selv om den fremre kortenden er noe avslitt. Ut ifra utformingen virker det likevel ikke som om det er mye som mangler av kjølsvinets opprinnelige lengde. Kjølsvinet ligger omtrent *in situ*, men er vridd noe ut av sin opprinnelige plassering helt forut, trolig da de to fremste bandene under kjølsvinet er løsnet.

Kjølsvinet er 9,7 m langt med en maks tykkelse på rundt 29 cm. Forut og akter i fartøyet smalner delen inn til en bredde på rundt 20-26 cm, mens rundt tredje band på hver side av mastehullet utvides bredden av kjølsvinet nesten til

det dobbelte: opptil 44 cm. Tykkelsen av kjølsvinet avtar også betraktelig mot dens fremre og bakre utstrekning. Denne økte bredden og tykkelsen har forsterket området rundt masten.

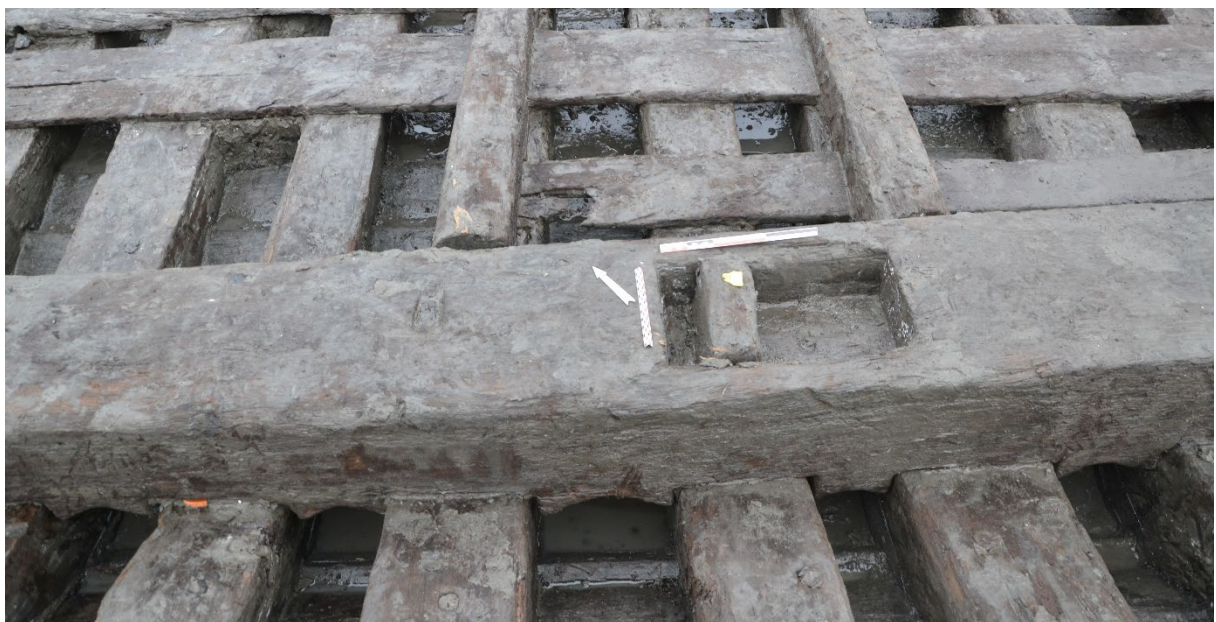
Figur 53: Undersiden av kjølsvinet er tilpasset hver bunnstokk og har avrundede mellomrom mellom hver av bunnstokkene. Foto av Kristina Steen, NMM.

Overflaten på kjølsvinet er relativt plant. Mens kjølsvinet nesten har strukket seg like langt forut som kjølen er kjølsvinet 3,7 meter kortere i akterenden, og ender omtrent 1,6 m forut for der stevnkneet opprinnelig har vært plassert. Kjølsvinet er tredd over hver av bunnstokkene med en tilpasset firkantet utsparing. Utsparingene har en høyde på omtrent 3-5 cm, men varierer i bredde, tilpasset bredden på de underliggende bunnstokkene. Med andre ord er kjølsvinet fintilpasset hvert enkel bunnstokk. Mellom hver av bunnstokkene har undersiden av kjølsvinet en kurvet utforming. Funksjonen for denne kurvaturen på undersiden av kjølsvinet er uvisst, annet enn estetiske kvaliteter.

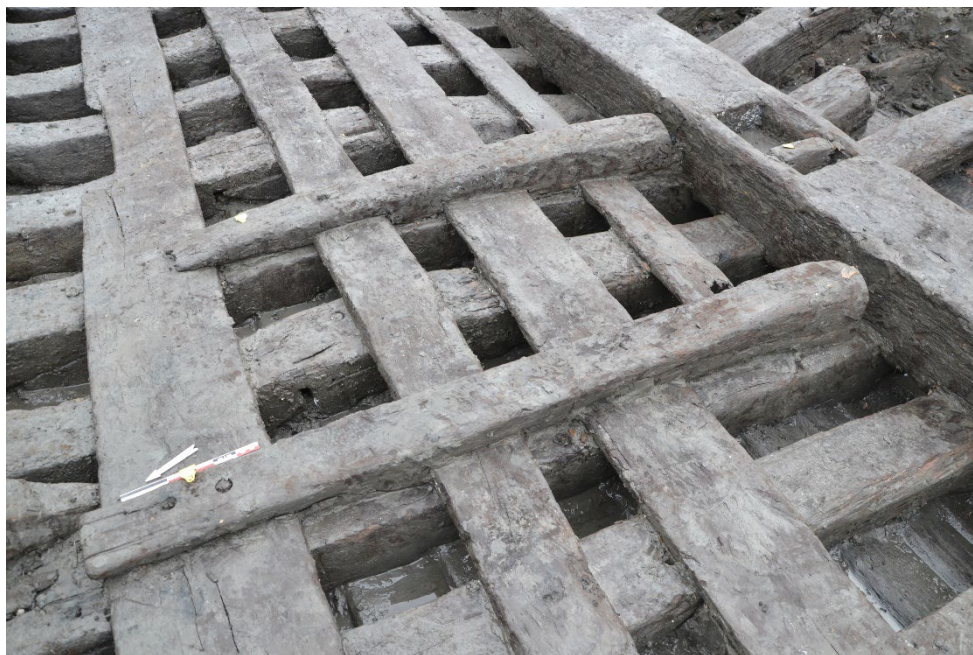
Figur 54: De to båtdelene over garneringen, x122 og x123. Foto av Kristina Steen, NMM.

Omtrent midtskips på styrbord side i Bispevika 4 ble det dokumentert to båttømmer som lå festa over garneringsbordene (x122 og x123). Båtdelene lå plassert i samme retning som, og like over, bunnstokkene. De var festet med en til to trenagler til hver garneringsbord de lå over. Trenaglene går delvis ned i bandet, men virker ikke å være gjennomgående, ned til hudbordet. I tillegg ble det også dokumentert små firkantede hull etter jernspiker som festa øverste del av bjørnen x122 til garneringsbord x129. Dette kan også ha vært tilfelle med x123, men her er ikke den øverste biten av båtdelen intakt. Det ene spikerhullet kan ha vært rester etter midlertidig feste av delen mens de ble festet med trenagler.

De to båtdelene har en rett avslutning inn mot kjølsvinet med en avstand på rundt 1-3 cm til kjølsvinet. Denne avstanden er trolig ikke opprinnelig, men et resultat av at vraket har flatet noe ut etter sin deponering. X122 og x123 har opprinnelig ligget tett inntil kjølsvinet ved mastehullet når vraket har hatt sin opprinnelige form. X122 er rundt 2 m lang og x123 har trolig hatt en tilsvarende lengde. Største bredde er rundt 17 cm. Båtdelene er tykkere inn mot kjølsvinet, med en største tykkelse på 20 cm. Oppover i skroget smalner de inn til en 6 cm tykkelse. Begge båtdelene ligger over tre garneringsbord og delvis over et fjerde. Det er lagd firkantede utsparinger over garneringsbordene slik at de ligger fint tilpasset ned på de underliggende bandene.

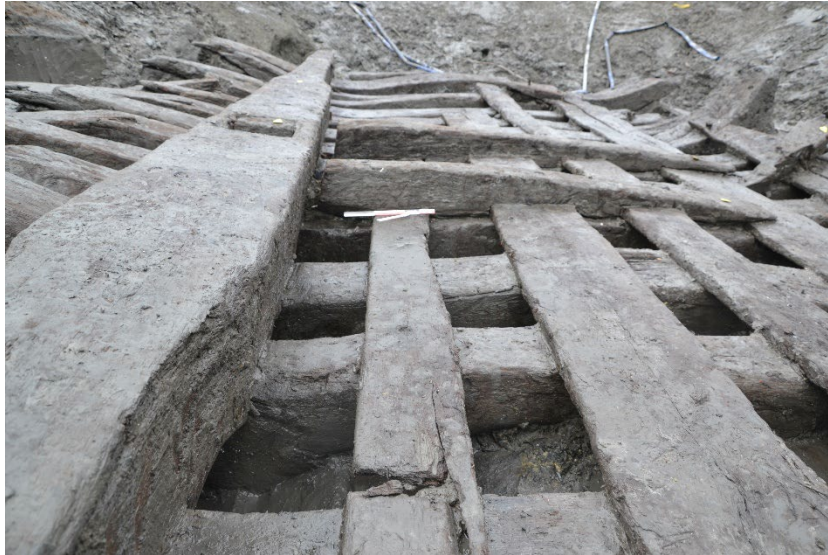
Figur 55: Plasseringen av de båtdele, fint tilpasset blant annet garneringen. Foto av Kristina Steen, NMM.

flere av de førnevnte eksemplene er ikke vrakene komplett utgravd, men den generelle tendensen virker å være at antall bjørner på hver side av kjølsvinet er tre til fem. Plasseringen er konsentrert rundt mastehullet i alle eksemplene. Bispevika 4s bjørner ligger med et bands mellomrom, som utgjør et mellomrom på ca. 73 cm, hvor x122 er festet rundt 29 cm forut for mastehullet og x123 er festet lite akterut for masten. På bakgrunn av de andre vrakene er det mulig at det opprinnelig har eksistert minst en bjørn til på styrbord side, men dette var ikke mulig å observere på bakgrunn av feltdokumentasjonen. Tilsvarende feste til bjørnene på babord side av kjølsvinet var også vanskelig å observere i felt. Et unntak var et ikke- gjennomgående naglehull på babord side av bunnstokk x140. Dette har trolig vært feste til en bjørn og det har mest sannsynlig vært minst en til.

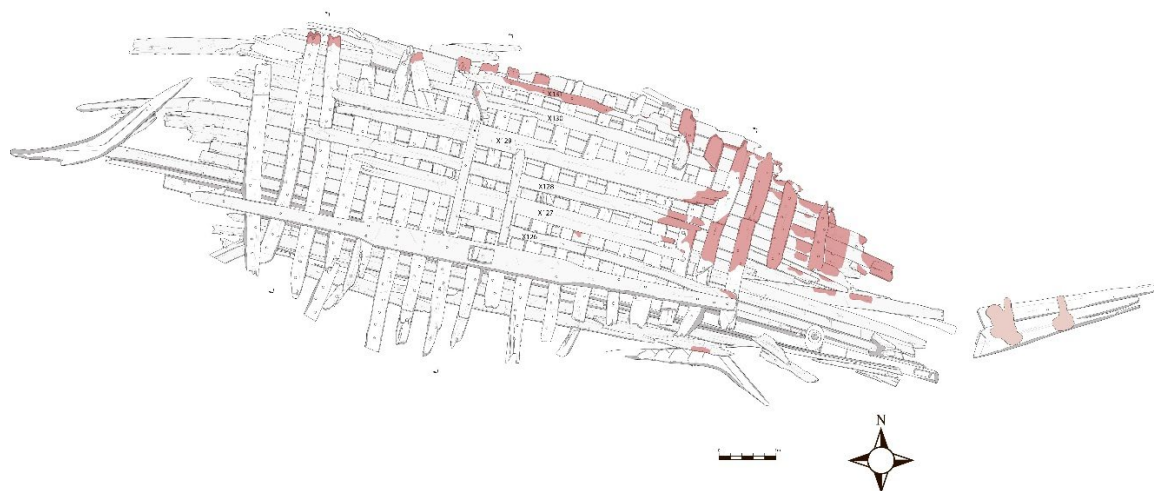
Figur 56: Illustrasjon av alle garneringsbord in situ, eller nesten in situ på Bispevika 4. Illustrasjon Rune Borvik, NMM.

I løpet av undersøkelsen av Bispevika 4 ble det dokumentert åtte eikebord som var en del av fartøyets garnering. Av disse var seks av bordene *in situ* og to var deler av garneringsbord som ble funnet løst over og rundt den sammenhengende delen av vraket. I tillegg til disse ble det registrert 174 løse bord uten klarere definisjon i felt. Trolig er de hovedsakelig hudbord og reparasjoner, men noen kan også være deler av garneringsbord.

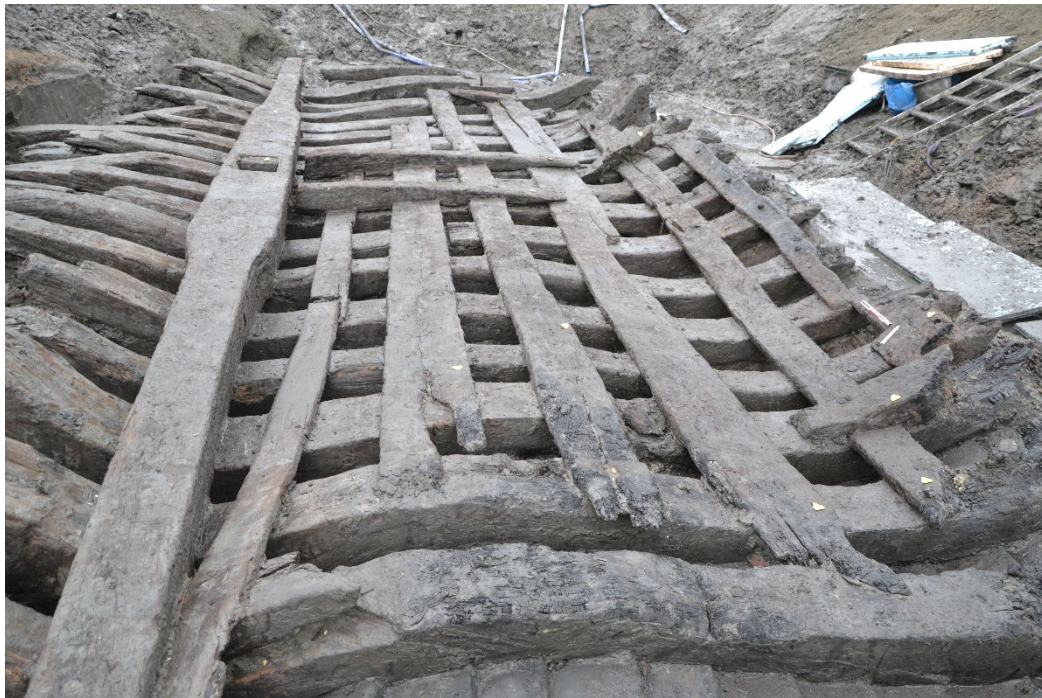
Figur 57: Garneringsbordene på Bispevika 4 sett fra akter. Foto av Kristina Steen, NMM.

De seks garneringsbordene som fortsatt lå *in situ* var alle plassert på styrbord side av Bispevika 4. Med unntak av det øverste bordet har alle relativt intakte langsider, men ingen kortender er bevart med mulig unntak av x128. Garneringen ser for en stor del ut til å ha brent vekk, spesielt i akter. Det største bevarte lengden på garneringsbordene er rundt 7 m, og ellers varierer de bevarte delene av garneringen en del i dimensjon. Bordene med intakte langsider er mellom 19 til 40 cm brede og er rundt 3 til 5 cm tykke.

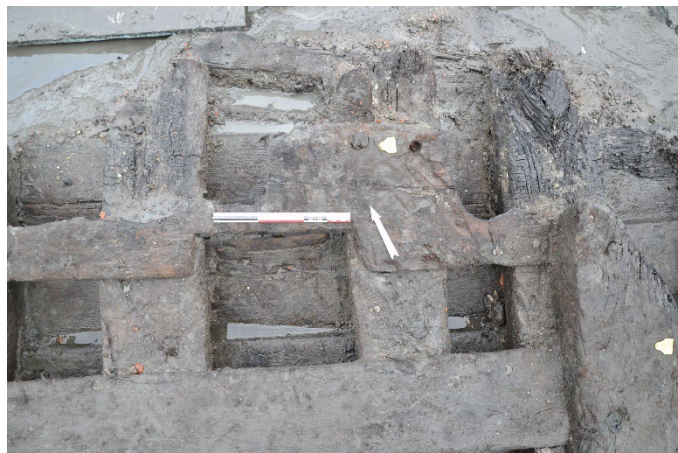
Figur 58: Firkantet uthogd område av garneringsbord. Mulig tilpasning til en båtdel. Foto av Kristina Steen, NMM

Ved et tilfelle, i bord x129 virker det som en liten del av øvre kant er hogd vekk. Det er uvisst om dette har en funksjon i fartøyet, eller om det er en skade på bordet. I det øverste garneringsbordet x131, rundt overgangen fra fartøyet bunn til side, er det også et klart uthugget område i bordet. Selv om bordet generelt er noe dårlig bevart, er det en klar utsparring som tolkes til å være en tilpasning til noe som skulle plasseres inn mellom bandene og garneringsbordene. Formen tyder på en form for tverrbjelke, men det var ikke andre spor etter at noe har vært plassert her.

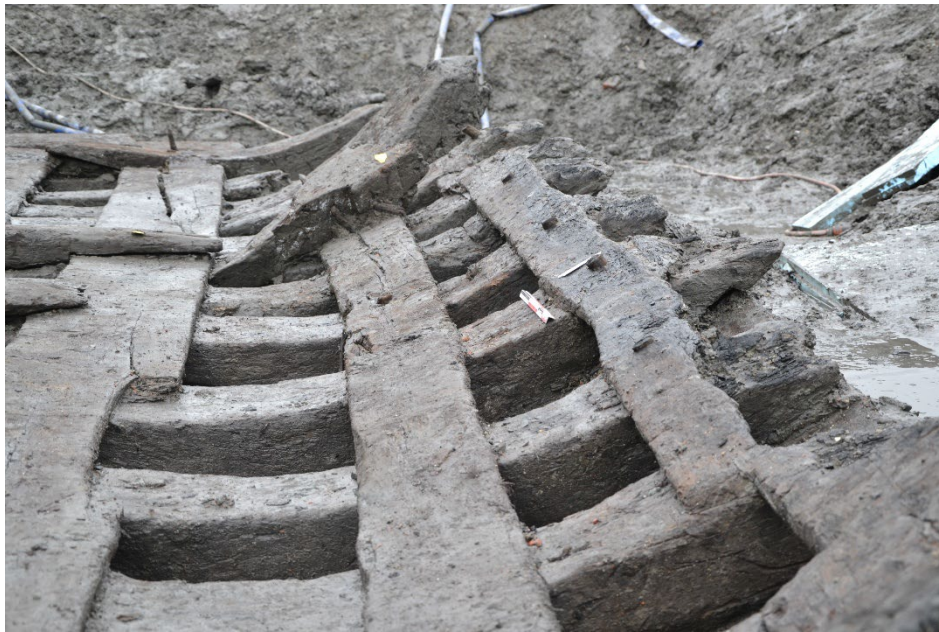
Figur 59: Garneringsbord X131 med noe utstikkende trenagler. Foto av Kristina Steen, NMM.

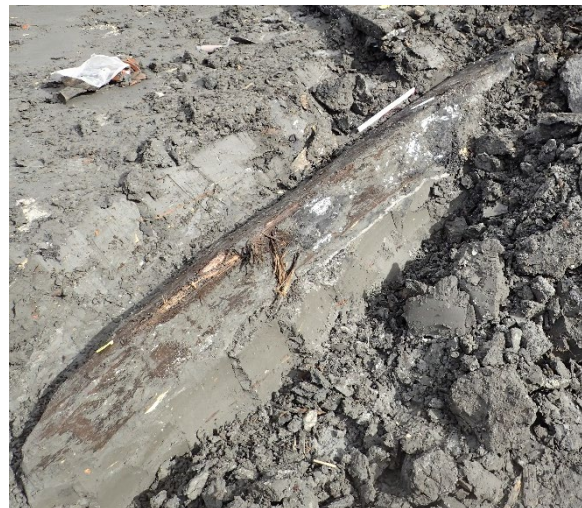
Figur 60: Bjelke x643. Foto av Marja-Liisa P. Grue, NMM.

En eikebjelke x643 ble funnet ca. 7 m NNØ fra den sammenhengende delen av Bispevika 4. Bjelken er 12,5 m lang, med en største bredde på 15,5 cm og største tykkelse på 9 cm. Den har et rektangulært tverrsnitt med en rett kortende og en som avsluttes i en halvlask. I halvlasken er det rester av to halve spikerhull, så denne har trolig vært festet over noe. I tillegg er det et større spikerhull midt på delen. Utformingen av delen indikerer at den kan være en tverrbjelke. Funnstedet indikerer en tilknytning til Bispevika 4. Dette kan bli klarere i en eventuell senere modellbygging.

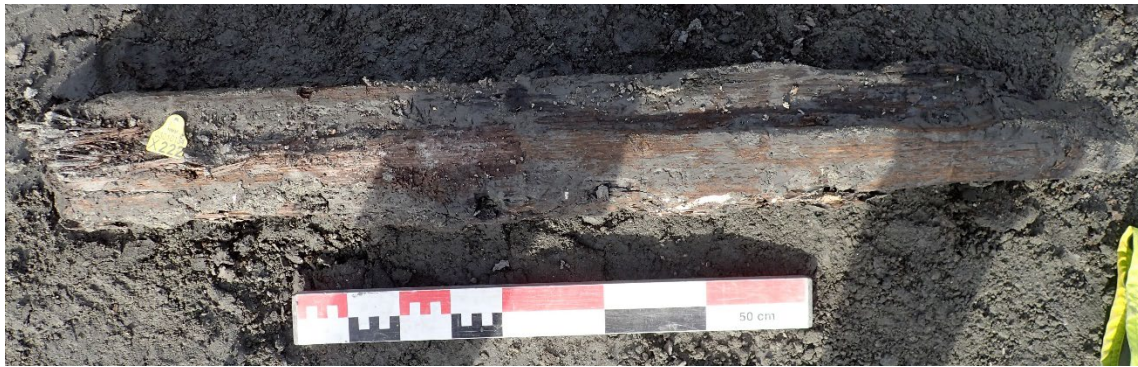
Figur 61: Bjelke x649. Foto av Matt McCallum, NMM.

Et annet fragment i eik av en mulig bjelke (x649) ble funnet kun rundt en meter øst for den sammenhengende delen av Bispevika 4. Delen er i dårlig stand med kun rester av en langsides intakt og er stedvis kraftig spist av pælemark og pælekrepss. Den bevarte lengden var rundt 9 m, med en bredde på 13,5 cm og en tykkelse på 10 cm. Langs den ene intakte langsiden er det tillagd et ca. 5 cm bredt spor med spikerhull. Derfor er det mulig at x649 har vært en dekkbjelke hvor dekkbordene har vært spikra fast i den ene enden. Det er også rester av to naglehull, trolig til å feste delen fast i fartøyet. De to bjelkene skiller seg fra hverandre, men kan begge ha vært brukt i et dekk eller overbygg.

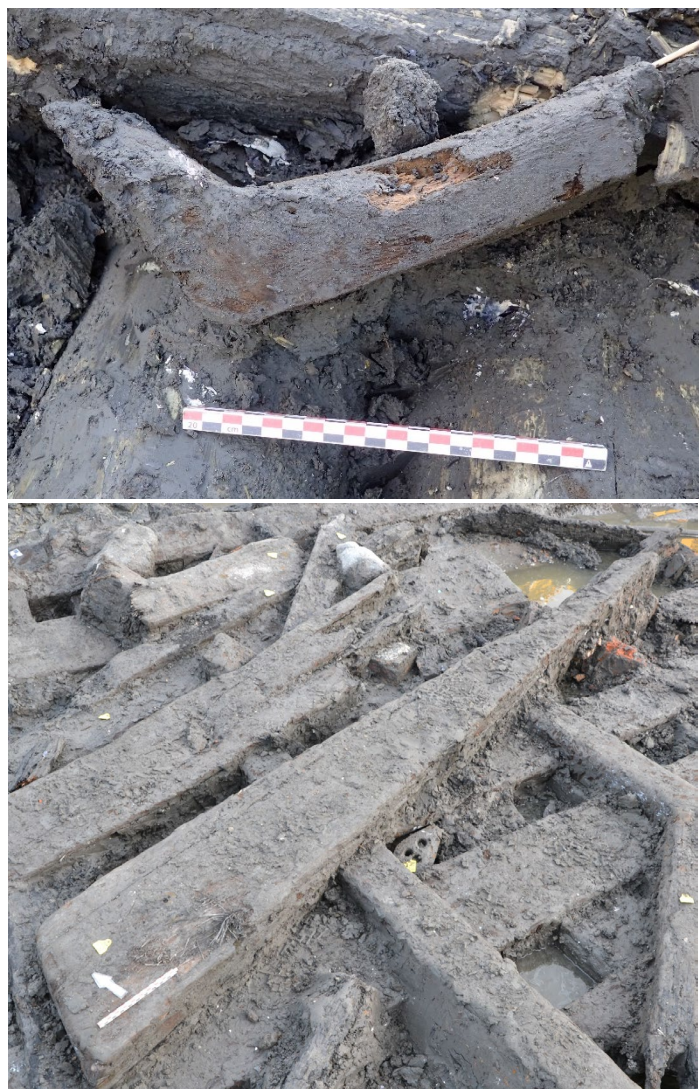
Figur 62: Øverst: kne x660 funnet ved Bispevika 4. Nederst mulig dekkspanke/bjelke x038 og x098. Foto av Andreas Kerr og Kristina Steen, NMM.

Kne x660 er en løs del som lå ca. 9 m. nord for den sammenhengende delen av skroget til Bispevika 4, imellom stakkene til bolverk K11. Grunnet x660s avstand fra hovedskroget er dens tilhørighet til Bispevika 4 noe usikker. Sett i sammenheng med flere av de løse båtdelene som lå i området rundt og imellom BI04, virker det likevel trolig at x660 kan ha havnet her ettersom vraket gradvis falt fra hverandre etter at det sank. Kneet er ikke intakt og begge endene er avrevne. Den lengste delen av kneet var 25 cm lang, den korteste delen var rundt 15 cm og maks tykkelse var ca. 6 cm. Den korte delen har trolig vært festet inn mot skroget, mens den lange kan ha ligget under en form for dekkskonstruksjon.

Løst over garneringslaget ble det funnet et rundt 9 cm tykt bord som viste seg og bestå av to deler, x038 og x098. Disse var festet sammen etter langsiden med metallspiker. x038 og x098 utgjorde en 2,9 m lang del, med en opprinnelig maks bredde på rundt 42 cm som gradvis minsket akterover. Kortenden i akter var ikke intakt. Med en tykkelse på ca. 9 cm var bordet for tykt til å være et hudbord, eller garnering. Utformingen med noe avrundede kanter, stor tykkelse og med en minskende bredde akterut indikerer at dette kan være en dekkspanke/bjelke. Den er i så fall den eneste klare dekkspanken som ble dokumentert i felt.

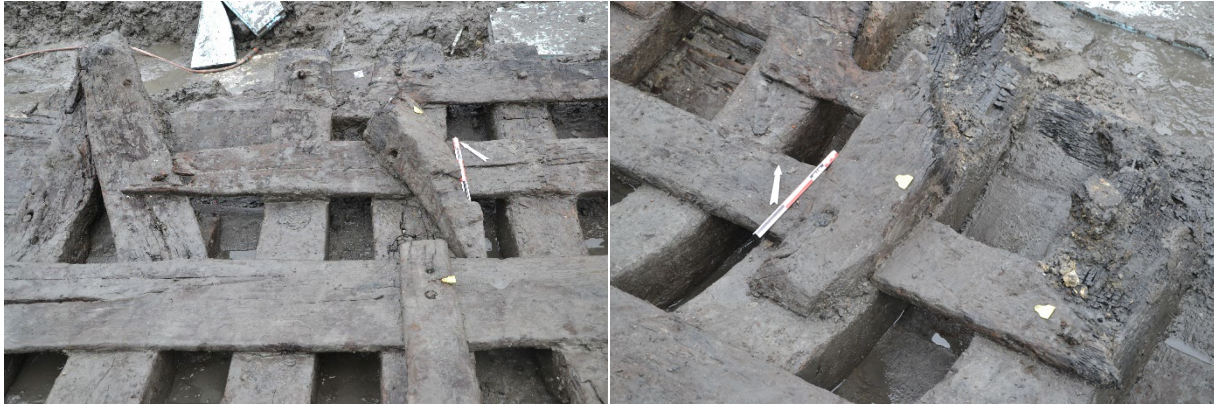
Figur 63: Til høyre x124 og til venstre x125, mulige nedre deler av knær. Foto av Kristina Steen, NMM.

Over det femte og sjette garneringsbordet på styrbord side av Bispevika 4 ble det funnet rester av et båtdelstømmer *in situ* (x125) i tillegg til et tilsvarende tømmer som trolig lå omtrent ved sin opprinnelige plassering (x124). Begge delene hadde opprinnelige nedre ender, men deres øvre kant var brutt. De bevarte lengdene var 60 cm og 73 cm, med bredder

på 23 cm og 15 cm. Delene var kun rundt 8 cm tykke i sin nedre kant, men økte til opp mot 17 cm i sin øvre. På samme måte som bjørnene hadde x124 og x125 innhogde firkantede utsparinger, slik at de lå fint over garneringsbordene og ned på de underliggende bandene. Delene var festet med trenagler både til garneringen og i mellomrommene uten garnering til bandene. Hvis x124 lå i nærheten av sin opprinnelige plassering var det rundt 3,5 m avstand mellom delene. Det er noe uvisst hvordan delene har sett ut videre oppover og hvor mange flere det eventuelt har vært forut og akter for x124 og x125. Hvis man ser på profilene gjennom fartøyet, er delene plassert kimmingen i fartøyet fra 12.bordgang og oppover. x124 og x125 kan være den nedre bevarte delen av en form for knær, mulig til oppstøtting av et dekk. Hvis dette er tilfellet her, må det ha vært relativt lange deler, slik at dekket faktisk kom noen meter over bunnen av skroget. Det er derfor usikkert om disse kan gi noen klar indikasjon på dekkplassering, eller om de har hatt en annen funksjon som eksempelvis kun en oppstøttende funksjon i skroget.

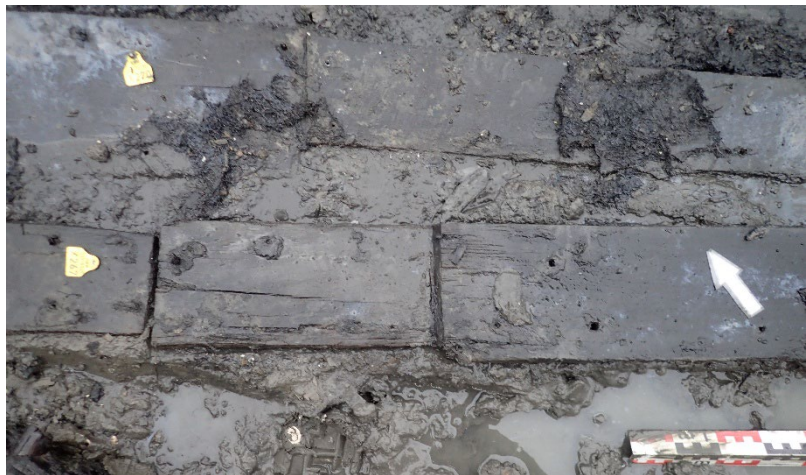
Figur 66: Bord x268 med tilpasset innfelling til overliggende skaring. Foto Christian Rodum, NMM.

Bordene virker stedvis godt tilpasset de overliggende hudbordene. Et godt eksempel er x268 hvor den fremre delen er felt ned for å tilpasse det overliggende skaringen mellom hudbord x212 og x213. Dermed dannet trolig de utenforliggende bordene x267 og x268 en mer jevn ytre flate, istedenfor en overlappende skaring. Andre steder ser det ut til å ha vært plassert inn mindre deler mellom hudbordene og de utenforliggende bordene. Et eksempel er x275, en liten trebit i eik, som er plassert mellom bordene x272 og x276. X275 er formet som en slags trekantet kile i profil, og ligger inntil tykkelsen av x272 og skrår ned til x276, men det var vanskelig å se hvor mye av delen som manglet i felt. Selv om det i felt virket som om x275 lå imellom som en slags foring/skrånende overgang mellom hudbordene og de utenforliggende bordene, er den såpass dårlig bevart at det er mulig at den originalt kan ha hatt en annen utforming.

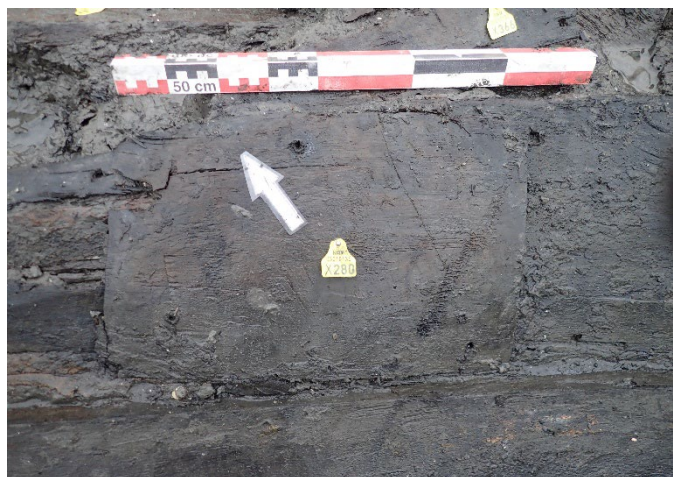
Figur 67: X280, et lite bord plassert imellom laget med hudbord og laget med utenforliggende bord. Foto Christian Rodum, NMM.

En annen del som ligger mellom hudbordene og laget med de ytre bordene er det lille eikebordet x280. Bordet er rundt 43 cm langt, og 27 cm bredt og er festet i skaringen mellom hudbord x231 og x232, på innsiden av det ytre bordet x281. x280 fremstår ikke som en tilpasning mellom hudbordene og det ytre bordlaget på samme måte som x275. Derimot fremstår x280 som en reparasjonsdel som er festa i skaringen mellom to bord for å forsterke denne. Denne reparasjonen har i så fall blitt foretatt før de ytre bordene ble festet på skroget til Bispevika 4. Istedenfor å fjerne reparasjonsbordet når de ytre bordene ble festet, ble bordene bare festet utenpå. Her vitner derimot ikke de ytre bordene å ha blitt tilpasset som ved det tidligere

det er vanlig å finne mellom hudbord og reparasjonsdeler. I tillegg ble det også funnet en liten reparasjonsdel, X280, mellom hudbordene og den sammenhengende delen av det ytre bordlaget. Denne lille delen er trolig en mindre reparasjon utført før den mer omfattende reparasjonen /forsterkningen av Bispevika 4 ble igangsatt. Selv om det var få direkte spor etter skader på hudbordene vitner den stedvis tette spikerplasseringen i hudbordene og trepluggene at disse trolig har behov vedlikehold. Hudbordene var også angrepet av pælekrep og pælemark, i tillegg til stedvis sprekkdannelse, men det er usikkert hvor mye av skadene som har oppstått under og etter deponeringen av vraket.

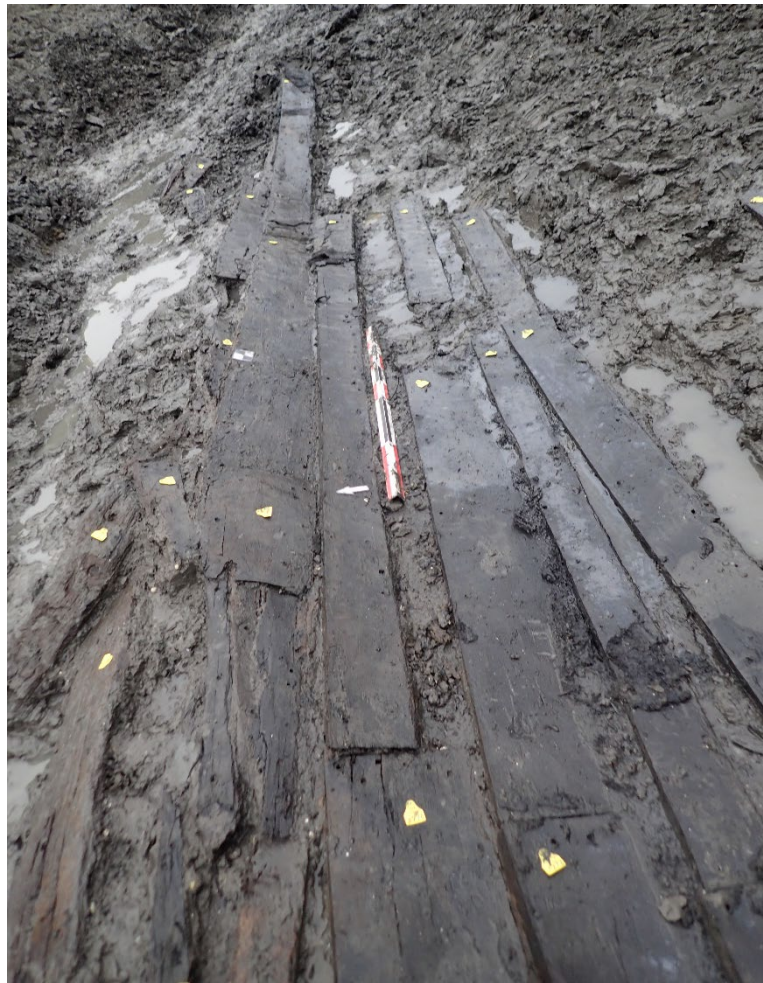
Figur 68: Noen av de ytre bordene på styrbord side av skroget. Foto Christian Rodum, NMM.

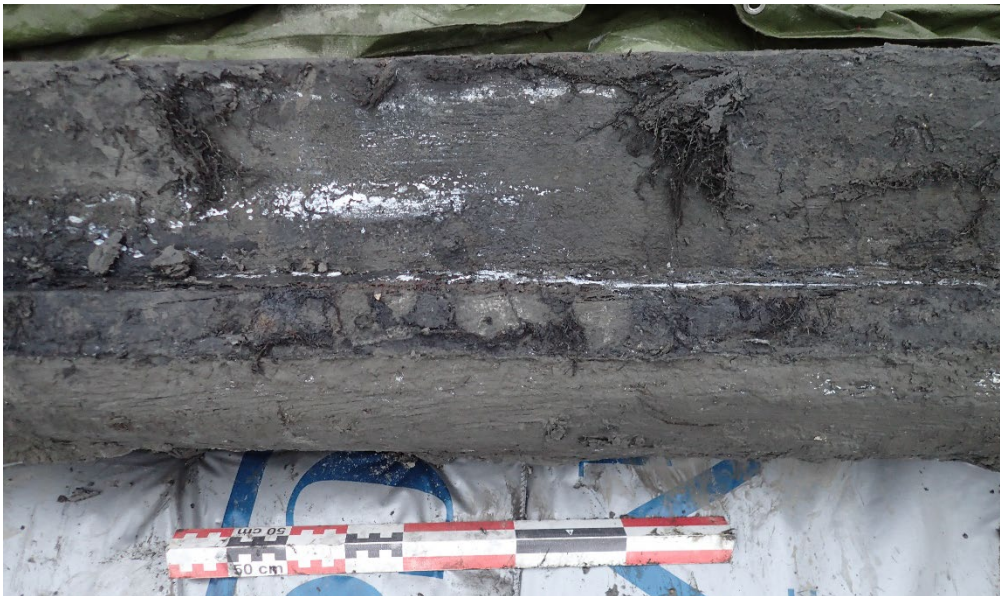
Figur 69: Ekstra smalere spinning på kjølen, på nedsiden av spinningen til kjølbordet. Foto av Kristina Steen, NMM.

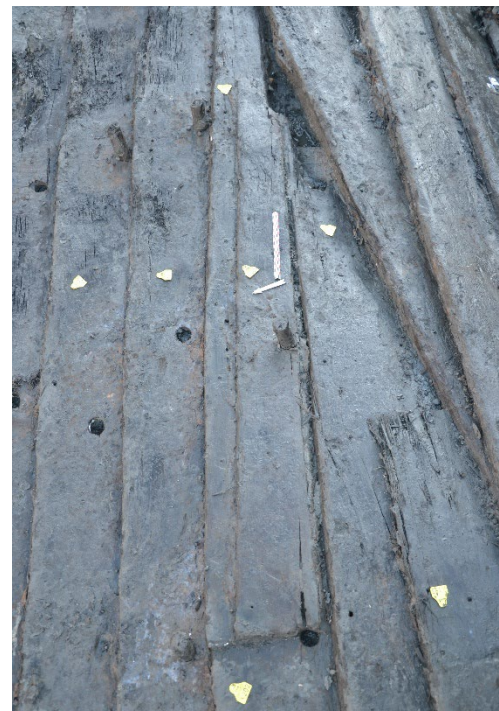
Figur 70: X203, reparasjon på innsiden av hudbord X204. Foto av Kristina Steen, NMM.

Med unntak av bordene som stedvis var festet på utsiden av Bispevika 4, ble det ikke dokumentert et stort antall reparasjonsdeler i løpet av feltundersøkelsen. Et unntak er eikebordet x203 som er festet på innsiden av den nedre delen av hudbord x204 i 7. bordgang. X203 er rundt 1,5 m langt og har en maks bredde på rundt 17 cm. Plasseringen av x203 indikerer at den trolig forsterker en svakhet på innsiden av hudbord x204, trolig en sprekk eller lignende.

Reparasjonen har derimot ikke vært en enkel operasjon. Hadde det bare vært en sprekk i et hudbord som gradvis oppstod, ville det vært naturlig at et bord bare ble festet på innsiden av hudbordet, mellom bandene. X203 er derimot festet under minst to band, x150 og x169. Dette indikerer at reparasjonen/forsterkningen enten ble foretatt i løpet av byggeprosessen, eller at reparasjonen var relativt omstendelig, hvor enten bandene eller hudbordene må ha blitt løsnet fra skroget.

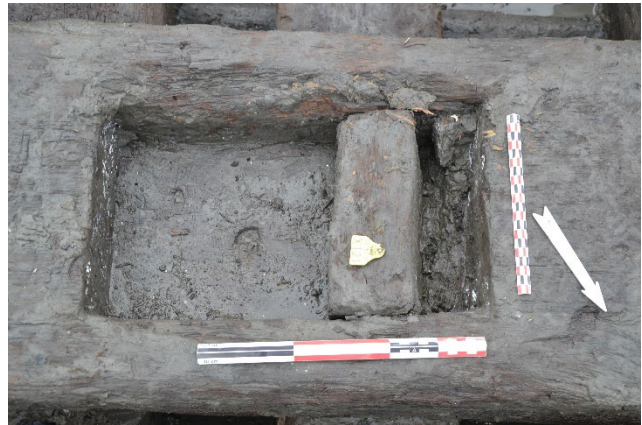
I mastehullet lå det en løs, firkantet eikedel, x121. Delen måler rundt 25 cm x 12 cm x 8 cm. Størrelsen til x121 gjør at den passer akkurat i mastehullet og kan flyttes til forskjellige deler av hullet. X121 har trolig hatt som funksjon å støtte opp masta og holde den stabil i mastehullet. Mens kantene på mastehullet forut og akter er opprinnelige, skarpe kanter, virker sidekantene noe nedslipt og påvirket av slitasje. Dette er spesielt markant forut på styrbord kant. Dette kan indikere at Bispevika 4 har vært i bruk en del før den gikk ned.

Figur 71: Mastehullet med blokk X121. Foto av Kristina Steen, NMM.

Dimensjonene på mastehullet indikerer at masten på Bispevika 4 har vært relativt stor, til tross for at blokken X121, indikerer at masta ikke har fylt hele mastehullet. Basert på hvordan blokken var plassert i felt, vil masten ha hatt en omtrentlig diameter på 25 cm. Plasseringen av masta er noe forut for midten kun basert på kjølsens utstrekning. Med en relativt rett akterstevn og et svakt kurvet fremre lot, vil plasseringen av mastehullet trolig ha vært relativt sentrert, mulig litt akter for midtskips, i Bispevika 4s opprinnelige utforming.

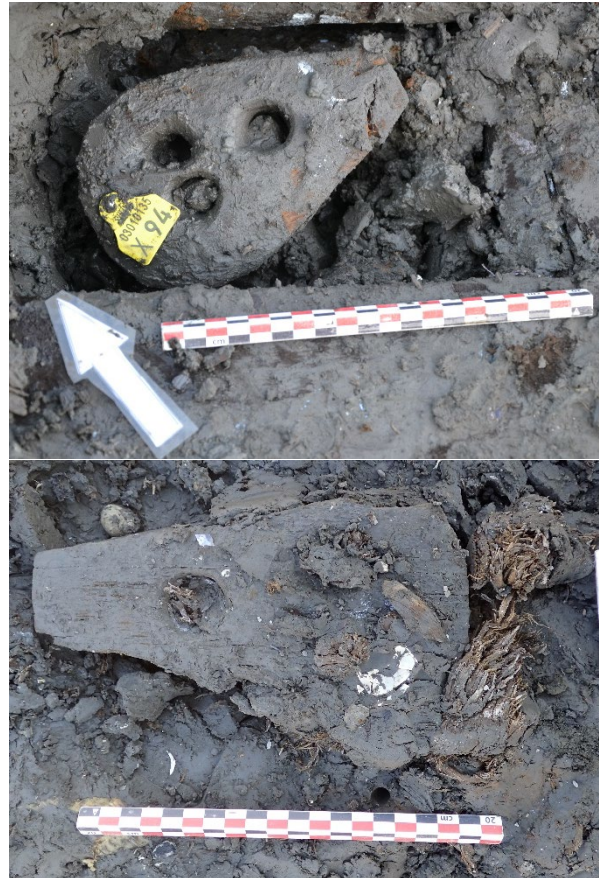
x675 ble funnet med intakte taurester løst mellom stokker til bolverket K11. Denne jomfruens utforming skiller seg noe ut fra de tre andre. Jomfruen har fortsatt en dråpeform med tre likt plasserte hull med slitasjespor, men mens de tre andre jomfruene har fine avrundede kanter, har x675 rettere kanter og hjørner. Utformingen kan tyde på at x675 ikke opprinnelig har hørt til på Bispevika 4. Samtidig virker det også som at x003 skiller seg ut noe fra x094 og x095, noe som åpner for at det kanskje har vært benyttet litt forskjellige utformede jomfruer i et så stort fartøy beroende på hvor i riggen de var plassert.

Figur 72: Øverst: jomfru x094 og nederst jomfru x675. Foto av Kristina Steen og Andreas Kerr, NMM

De dråpeformede jomfruer, tilsvarende de som ble funnet på Bispevika 4, blir oftest tilknyttet middelalderen. Fra 1600-tallet og fremover dominerer gradvis en rund utforming av jomfruene (Mondfeld 2005, 244).

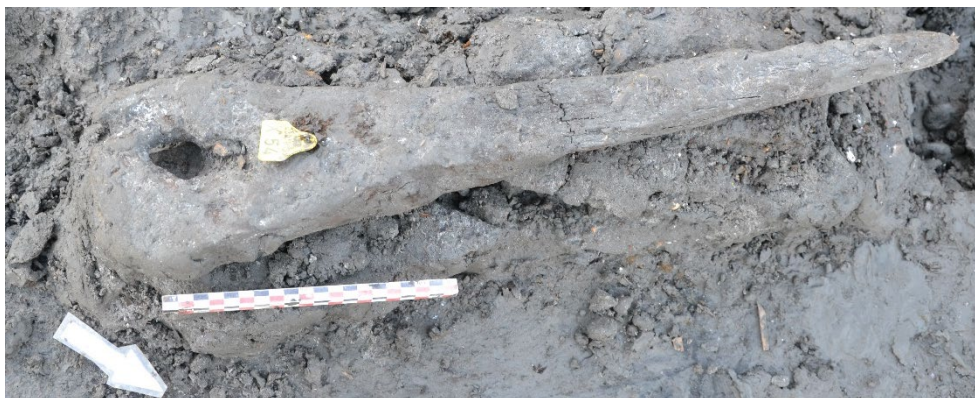
Løst over garneringa ble det funnet en relativt intakt vantnål, x054. Vantnåla hadde en spiss avslutning og et avrundet hode med et gjennomgående hull. En vantnål ble brukt til å feste og stramme vante (tau til rigginga). Vantnåler henger tradisjonelt på esingen, hvor vantet blir festet gjennom hullet. x054 var rundt 61 cm lang og 14 cm på sitt bredeste. Hullet var slitt og vitner om en del bruk. I tillegg var det et slitt parti omtrent midt på lengden av delen som trolig har vært området som var festet til esingen, muligens med tau.

Figur 73: Vantnål x054. Foto av Kristina Steen, NMM.

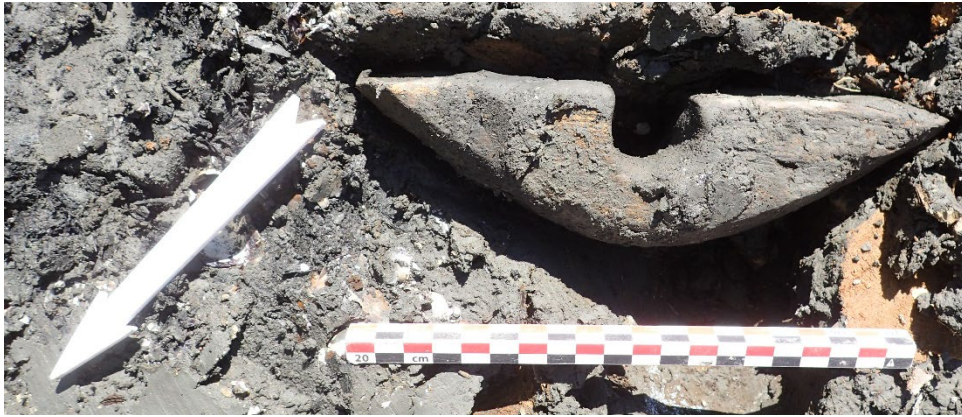
Figur 74: Vantefeste x661. Andreas Kerr, NMM.

Vantefestet er utformet som en buet halvsirkel med en rett overflate som har vært festet på overkanten av ripebordet/esingen med trenagler. Delen er omtrent 21 cm lang og 5 cm bred på sitt bredeste. Omtrent midt på delen er det et sirkelformet hull hvor vantet til riggen har vært festet. Det er klare slitespor på ene siden av hullet hvor vantet har gnaget inn mot treet og forstørret hullet. Hvis x661 hører til Bispevika 4 er det uvisst om vantefestet hører til hovedmasten eller til en mindre formast.

Noe nord-øst for hoveddelen av Bispevika 4 ble det lokalisert et lite vantefeste som fikk nummeret F50 i felt. Den lå plassert i et område med en konsentrasjon av løse båtdeler, hvor det var vanskelig å fastsette om båtdelene tilhørte Bispevika 3, Bispevika 4, eller andre fartøy. I etterarbeidet fikk den et Bispevika 4 nummer BI04x661, grunnet en stor konsentrasjon av løse båtdeler som ser ut til å spre seg nord-østover fra Bispevika 4, men det er fortsatt usikkert om dette er tilfellet.

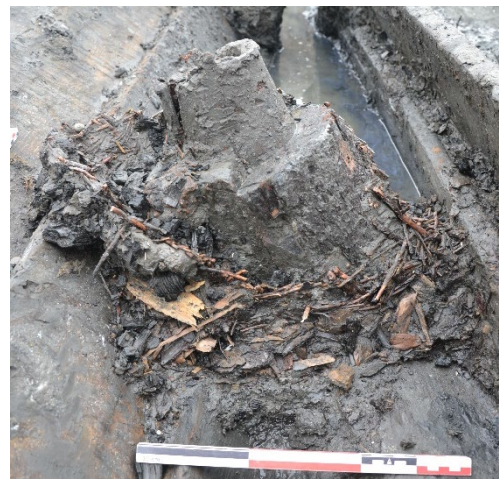
Pumpefoten er hul og sylindrisk med en innsmalning mot toppen, «flaskeformet». Den er omtrent 31 cm høy med en maks diameter på 22 cm som smalnes inn til ca. 10 cm mot toppen. Innsmalningen mellom bunnen og toppen, «skuldrene», er en rett flate med ca. 4 cm bredde. Denne flaten har et hakk forut som indikerer at flaten ikke er jevn, men går skrått oppover, som begynnelsen på en spiral. Rundt pumpa var det rester av en flettverkskurv laget av tynne kvister. Kurven strakk seg opprinnelig minst opp til toppen av pumpefoten. Kurven vil ha fungert som en sil for å forhindre partikler i å tette pumpa.

Figur 75: Pumpa med kurv. Foto av Kristina Steen, NMM.

Stående på kjølen, akter i Bispevika 4 ble det funnet en så å si intakt pumpefot, x261. Pumpefoten stod like forut for akterkneets opprinnelige plassering på kjølen og er trolig i nærheten av sin opprinnelige plassering, et sted hvor vannet naturlig ville samle seg i fartøyet mellom to bunnstokker. Kun bunnen av pumpa er bevart, mens den øvre delen enten har forsvunnet etter Bispevika 4s deponering, eller brent bort.
