NMM arkeologisk rapport 2025:4

# Arkeologisk utgravning av skipsfunnet Bispevika 4 fra 1500-tallet

Bispevika, Oslo kommune  
Prosjektnummer 2015315

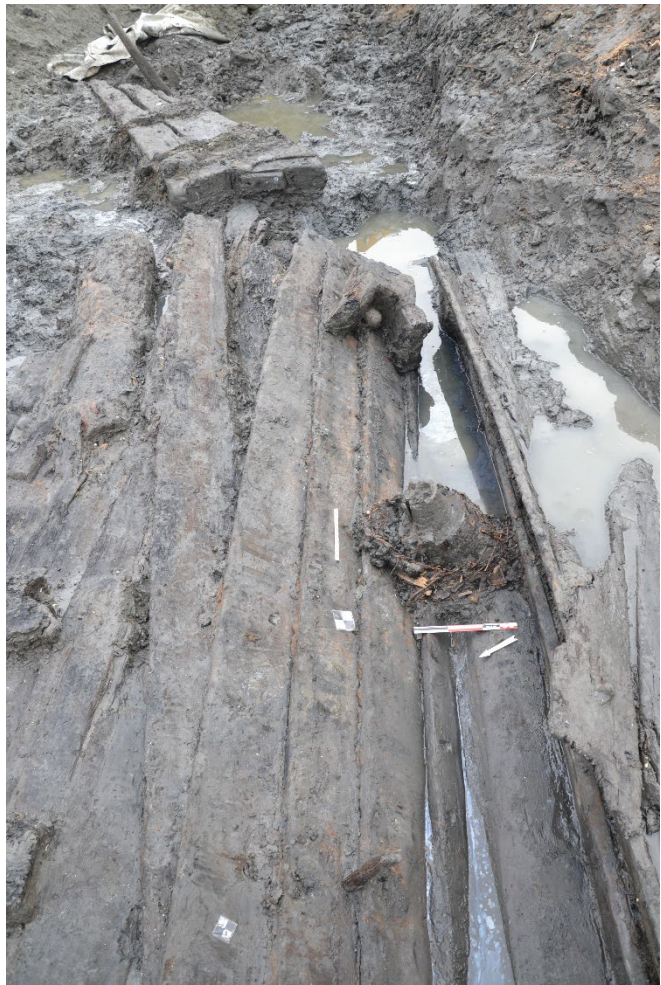
Begge pumpene er rester av bunnene av lensepumper. Over toppen av pumpefoten må det ha vært festet en form for ventil, trolig av lær. Tettsittende rundt munningen av pumpefoten har det vært montert et hult rør i tre med en form for innvendig pumpespyd (en trepinne) med en påfestet treventil med lær, ofte i form av en kjele (Oertling 1996: 16). For å pumpe vann ut har det trolig vært festet et håndtak i toppen av pumpespydet brukt til å føre pumpespydet, og den øvre ventilen, opp og ned. Andre mulige løsninger kan være med feste av tau til toppen eller lignende (Oertling 1996: 17). Vannet ville ha kommet opp over den øvre ventilen når spydet ble ført nedover og tatt med opp når spydet ble ført oppover igjen. På Bispevika 8, har den øvre delen av ventilen på pumpespydet en trinseutforming og ikke en konisk form. Det er per dags dato usikkert hvordan den ser ut videre nedover, men prinsippene i pumpen må trolig ha vært den samme. I så store fartøy som Bispevika 4 og 8 er det mulig at det har vært flere pumper, men det er det ikke funnet noen indikasjoner på i felt.

Figur 76: Plasseringen av pumpa på kjølen. Foto av Kristina Steen, NMM

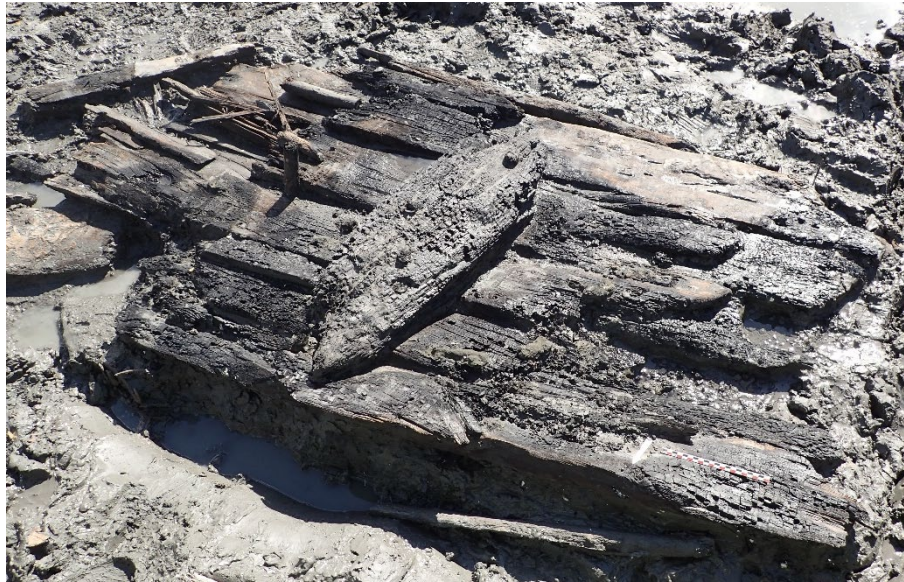
Figur 77: Flaket sett fra innsiden, med meget store brannskader. Foto av Marja-Liisa P. Grue, NMM.

Det som gjør flaket ganske spesielt er at i tillegg til et band og rester av fem klinklagte bord, består det av fem kravelllagte bord på utsiden av de klinkede hudbordene. Dermed ble det antatt i felt at flaket stammet fra en båt som hadde to huder, noe som tidligere kun er dokumentert i ni tilfeller i Nord Europa (Grundvad 2010). Fra 1500-1600-tallet er det kun ett mulig kjent tilfellet fra norske farvann (Ibid).

Langs innsiden ble det funnet små korrosjonsklumper som var rester etter noen av de klinka spikerne. I tillegg til det ene forbrente bandet var det trenagler som indikerte plasseringen av minst et band til, med ca. 15cm mellomrom mellom bandene. To andre trenagler på den andre siden av bordene gir også en mulig plassering av et tredje band. De to trenaglene stakk ikke ut fra hudbordet, men ser ut til å ha blitt kuttet for å danne en glatt overflate med hudbordet. Dette kan tyde på at et band ble fjernet før, eller under deponeringen av fartøyet «flaket» tilhører.

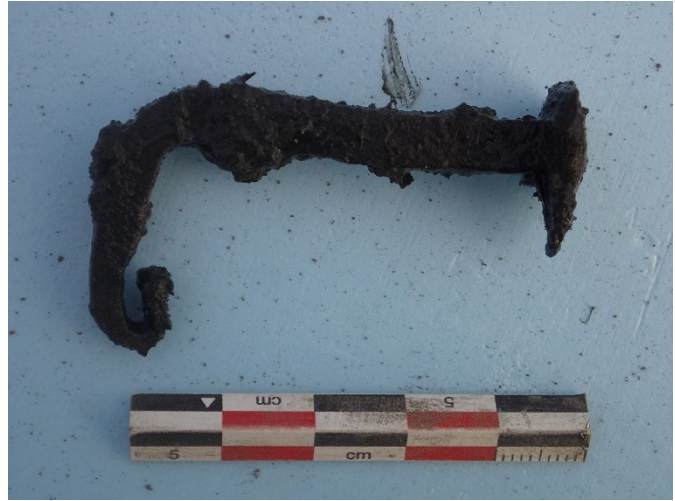
Figur 79: Nykket spiker, x1001. Foto av Kristina Steen, NMM.

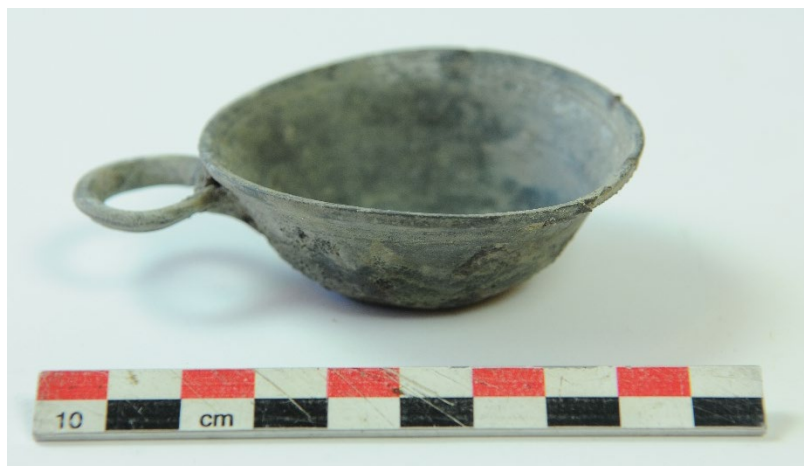
En gjenstand med noe mer usikker tilhørighet til Bispevika 4 er en liten metallkopp, x1000. Den ble funnet i aktivitetslaget L368, men like over den øvre delen av Bispevika 4, på -3,4 moh. Dette er rundt 10 cm over nærmeste underliggende båtdele. Metallkoppen er 8,9 cm lang med en største diameter på 6,6 cm. Koppen er bredest rundt randen og skrår inn nedover mot bunnen. Materialet den er laget av er trolig en tinn-legering. Den lille koppen er støpt med en påsatt hank, trolig nittet, og er dekorert med tynne graverte linjer rundt innsiden og utsiden.

Figur 80: Metallkopp, x1000. Foto av Stefano Dell'Aitante, NMM.

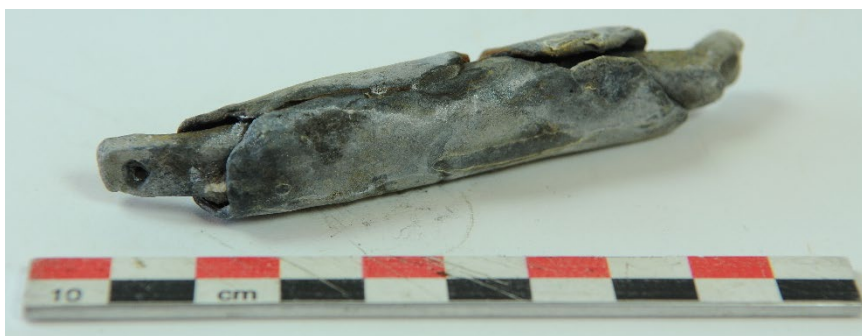
Like over båtdelene i den sammenhengende delen av Bispevika 4 i leirelaget L372 ble det funnet et lite blylodd x1002. Loddet bestod av en 8,95 cm lang blydel med rektangulært tverrsnitt. Hver kortende er noe oppbøyd og har et lite på rundt 0,2 cm like ved hver ende. Rundt midten av den lange delen var det brettet rundt en flat del av bly, trolig for å skaffe ekstra tyngde til delen. Utformingen med to små hull i hver ende og den ekstra tyngden kan indikere at dette er en form for lodd, trolig benyttet som søkke ifm. fising. Den ble funnet i nær tilknytning til Bispevika 4, men det er usikkert om blyloddet har hørt til dette fartøyet eller om det er mistet fra et annet fartøy i havna.

Figur 81: Trolig søkke funnet like over Bispevika 4. Foto av Kristina Steen, NMM.

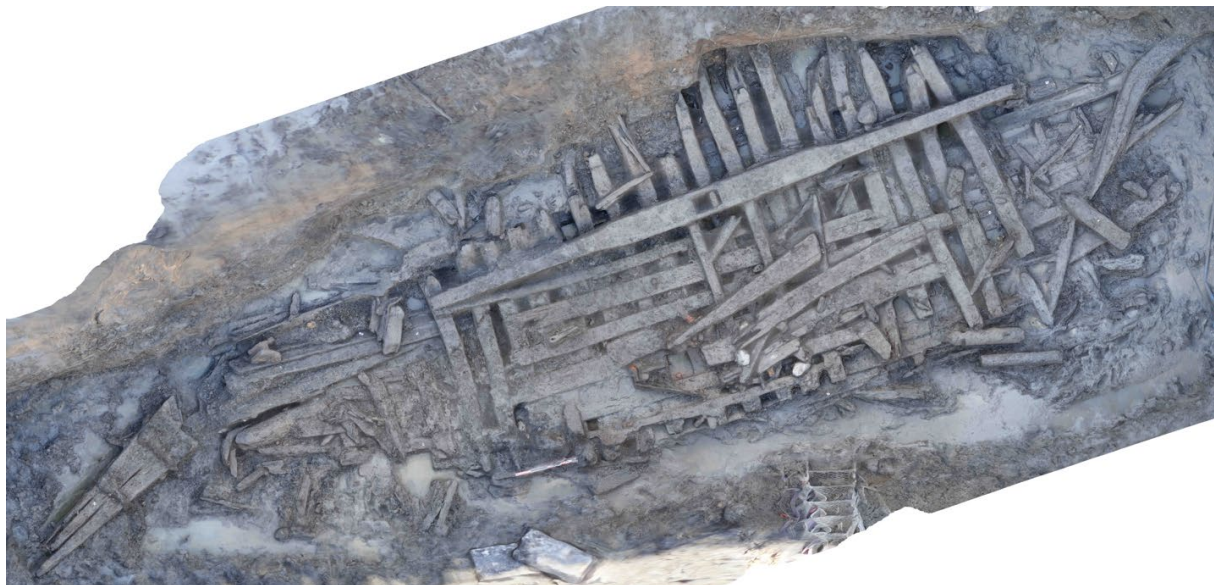
Selv om det kun er funnet en liten del av fartøyet ble det registret 623 båtdeler bestående av en spenningskjøl, to deler av en akterstevn, et kjølsvin, et lot, et stevnkne, 116 relativt tettstilte band, åtte garneringsbord, 197 hudbord, en pumpe og 295 andre båtdeler. Hudbordene var hovedsakelig klinket i saumen og var mellom 4,2- 6,3 m. lange og opptil 22 cm brede (eksklusiv su), og mellom 2,5- 3,7 cm tykke. De tettstilte bandene hadde også noe forskjellige dimensjoner med fullstendige lengder fra 2,4 til over 4,7 m. Mens bunnstokkene er 33- 36 cm brede og opptil 38 cm tykke, har opplengerne bredder på 20-30 cm og tykkelse på 15 til 20 cm. Avstanden mellom bandene varierte fra 12 til 27 cm.

Figur 85: Ortofoto av Bispevika 4s sammenhengende del med overliggende løsdeler. Foto av Khalil Olsen Holmen, NMM.

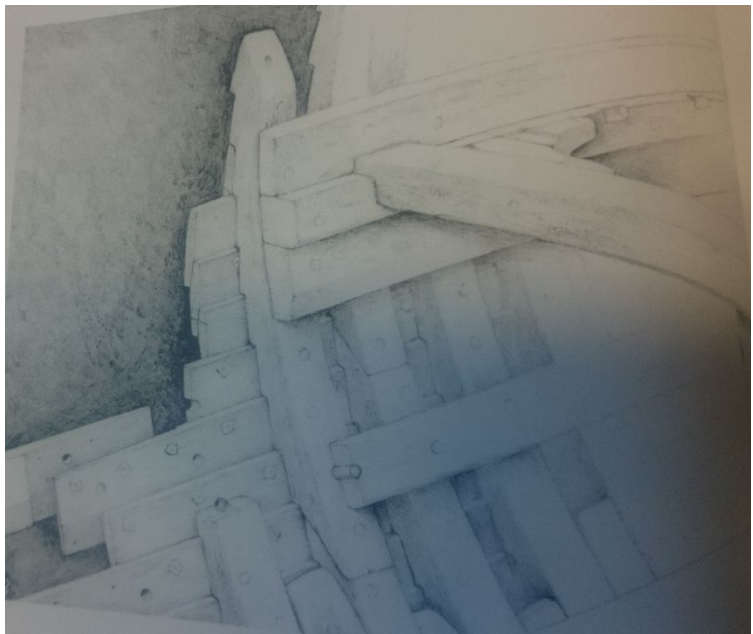
Annet enn de to mulige knærne ble det dokumentert to bjelker som kan knyttes til dekkskonstruksjon, men deres originale plassering i fartøyet er uvisst. Det samme er tilfellet for en mulig dekkbjelke og et løst kne. En ytterligere observasjon i felt som kan knyttes til en bjelkeanordning er et firkantet uthogg i garneringsbord x131. Hullet fremstår som en tilpasning til en anordning plassert inn mellom bandene og garneringsbordene, mulig en form for tverrbjelke. Det var ingen andre tydelige spor etter at noe opprinnelig har vært plassert her og det er ikke gjennomgående hull i hudbordene hvor bjelken ville ha stukket ut. Et eksempel på metoder for å feste bjelker på innsiden av hudbordene, under eller ved vannlinja er fra et subygd vrak kalt St Peter Port 3 (Adams 2013, 62) Her er det lagt en slags hylle imellom, og på innsiden av bandene, hvor bjelken kan hvile på og være festet til, med tilpasninger i garneringsbordene (se fig 88). Hvis innhakket i garneringsbordet i Bispevika 4 kan være en noe tilsvarende bjelkeanordning må det finnes noe mer spor etter anordningen i området rundt. Dette og ytterligere dekkskonstruksjon vil sannsynligvis ble noe klarere etter 1:1 dokumentasjonen og mulig modellbygging. Hvis det er slik at det faktisk har eksistert et dekk like over vannlinjen i Bispevika 4 åpner det for at fartøyet trolig har hatt mer enn et dekk.

Figur 88: Bilde bjelkeanordningen i St. Peter Port 3. Et subygd fartøy funnet i Guernsey. Bilde er hentet fra Adams 2013, 62.

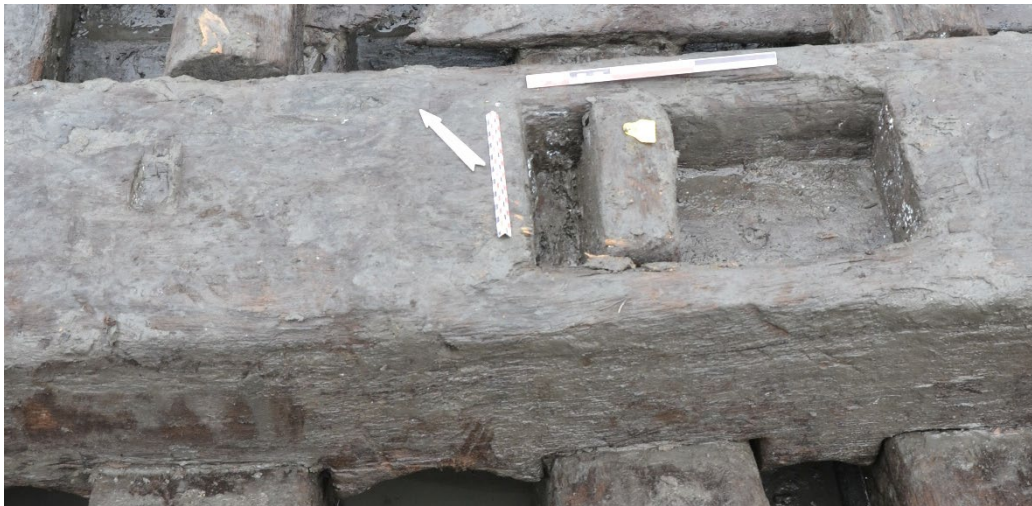
Formen på kjølsvinet i Bispevika 4 med en fortykning i midten rundt masteplassering, innhugg til de underliggende bandene og noe avrunding under mellom bandene, er ikke uvanlig. Lignende utforminger ble blant annet dokumentert i noen av vrakene utgravd i Kalmar, som Kalmar II og Kalmar X med respektive mulig middelalderdatering og trolig 1600-talls datering (Åkerlund, 1951) og Barcode 14 (Engen in prep). I tillegg har kjølsvinet på Avaldsnesskipet også meget lignende fasong som Bispevika 4, med et lite skrått uthugget område 36 cm forut for masten. Denne utsparingen er her tolket til å holde en skråstilt støtte som har stått opp mot forkanten av masten i mastehullet og støttet denne (Alopæus og Elvestad 2004: 77). Utformingen av hullet ved Avaldsnesskipet er mer skråstilt og dypere enn det som er dokumentert ved Bispevika 4, men det er trolig at hullet foran masten i Bispevika 4 har hatt en lignende funksjon, men en del som har stått skråstilt fra hullet og opp mot masten for støtte.

Figur 89: Bilde av liten utsparing litt forut for mastehullet på Bispevika 4. Foto av Kristina Steen, NMM.
