NORSK MARITIMT MUSEUM

ARKEOLOGISK RAPPORT 2025:06

## ARKEOLOGISK UTGRAVING AV BISPEVIKA 08

SAKSNUMMER: 2015302

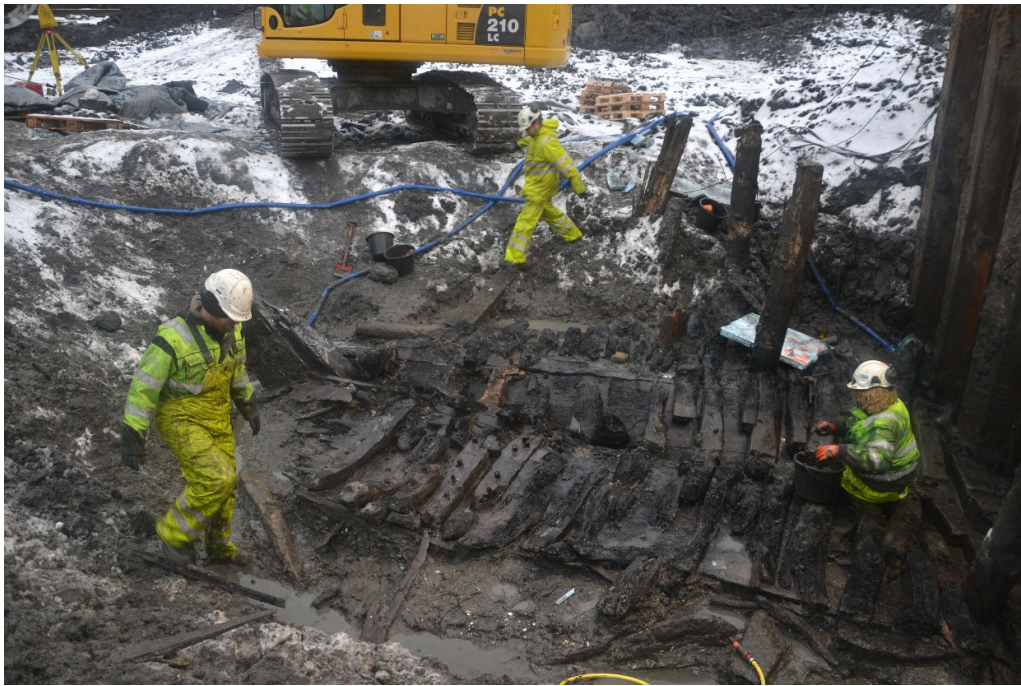
Figur 4: Framrensing av laget med spant på Bispevika 8. Foto av Kristina Steen, NMM

Hoveddelen av Bispevika 8 ble lagvis fremrenset og dokumentert, før båtdele ble tatt opp. Det ble i alt dokumentert 6 nivå i utgravningen av vraket; 1: lag med mye stein midtskips i båten, 2: garnering og mange nåletriplanker midtskips,

3: kjølsvin, 4: spant, 5: hudbord og pumpefot, og til slutt 6: bunnpartiet med kjø, stevn, stevnkne og kjølbord. For hvert nivå ble det tatt en fotogrammetri, oversiktsbilder og enkeltbilder av båtdelene. Det viste seg å være vanskelig å

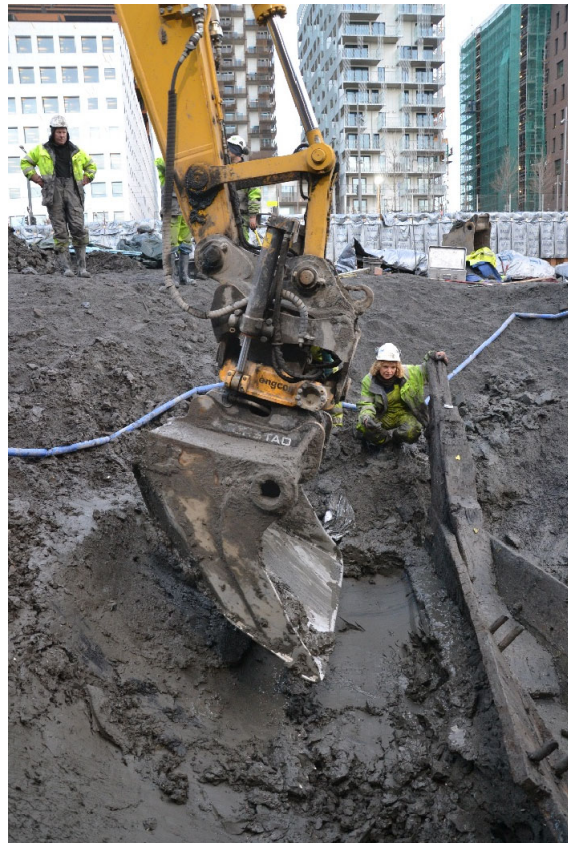
Figur 5: Graving rundt bunnen til Bispevika 8 i et forsøk på å få den opp. Foto av Kristina Steen, NMM.

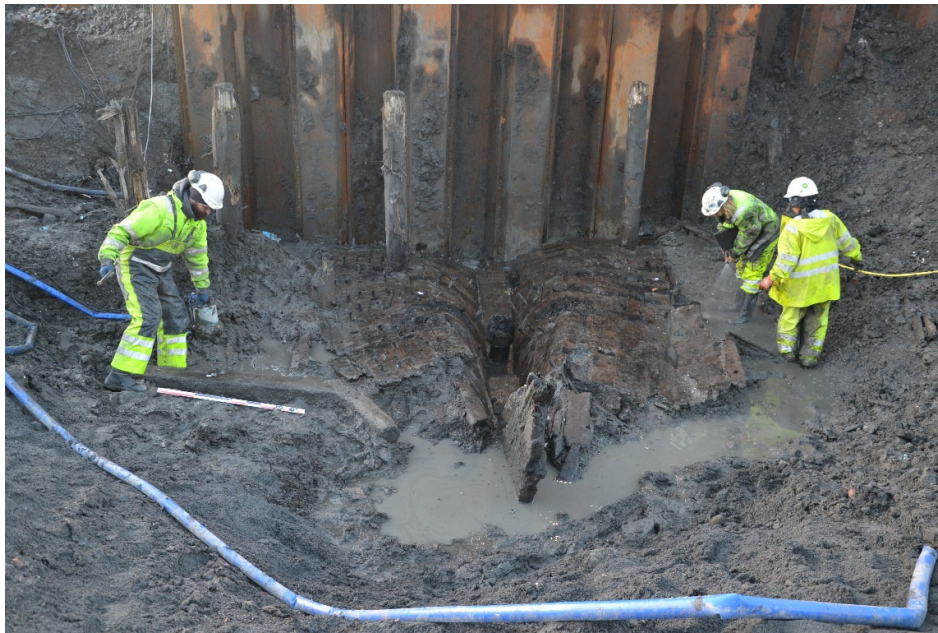
Figur 7: Utfordringer med vann og innsig av masser rundt Bispevika 8. Foto av Kristina Steen, NMM.

En annen utfordring var det begrensede område som kunne åpnes rundt Bispevika 8. Mens en av sidene rundt vraket var en relativt stabil spuntvegg, var to skråninger mot områder som allerede var utgravd og gjenfylt med det som ble kalt subusmasse. Subus er sand og fint knuste steinmasser som gir bedre stabilitet enn gjenbruk av de oppgravede leirmassene. Problemet med subusmassene var at de ikke var fullt så stabile når de ble eksponert for vann, som det var en del av i tomte. Graving i Bjørvika, så nær sjøen, gir store utfordringer i forhold til å få en helt vanntett spuntet grop. Dette var også tilfellet ved B3/B7. Regn og gradvis innstrømning av vann førte til at det mer eller mindre konstant rant vann ned i gropa rundt Bispevika 8. Det måtte kontinuerlig pumpes ut vann og fjerne subusmasse som sakte skled ned skråningene med vannet.

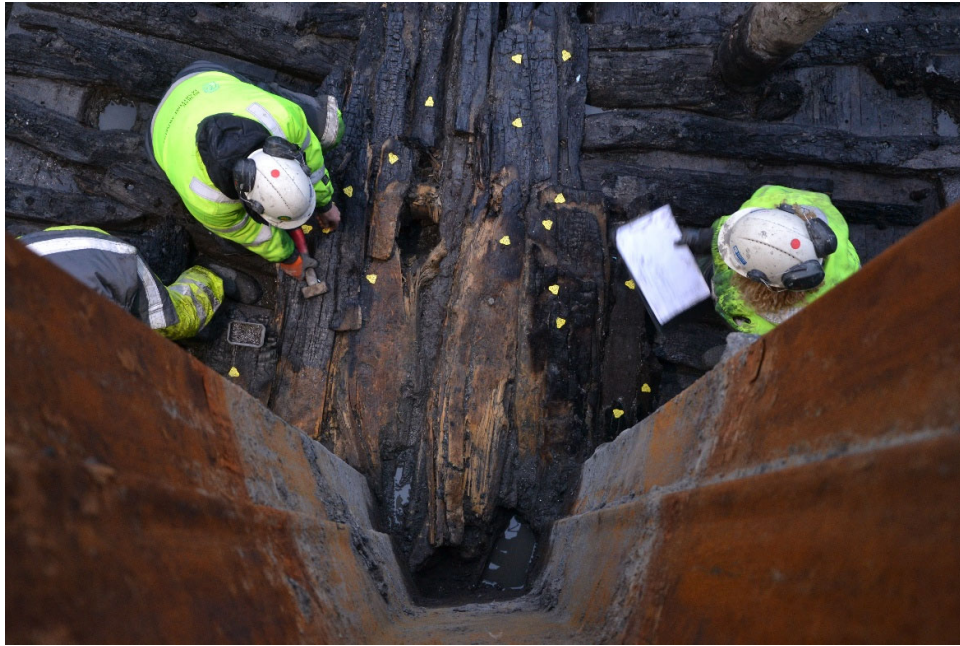
Figur 8: Merking av deler i Bispevika 8. Foto av Kristina Steen, NMM.

Til merking ble det brukt gule plastmerker som vanligvis er brukt for øremerking av fe. Merkene er utstyrt med museets initialer (NSM/NMM), sjøfunnsnummeret til båten (i denne tilfellet 03010139) og deretter båt-delsnummeret (x001 osv.). Merkene ble deretter festet med syrefrie spiker til selve båt-delen. Når det var mulig ble merkene festet akterut og bort fra kjølen for at merkingen skulle kunne hjelpe til med å fastslå båt-delens originale posisjon etter opptak. Unntak var ved svært skadde båt-deler hvor merkene ble festet der det så ut til å kunne sitte best.

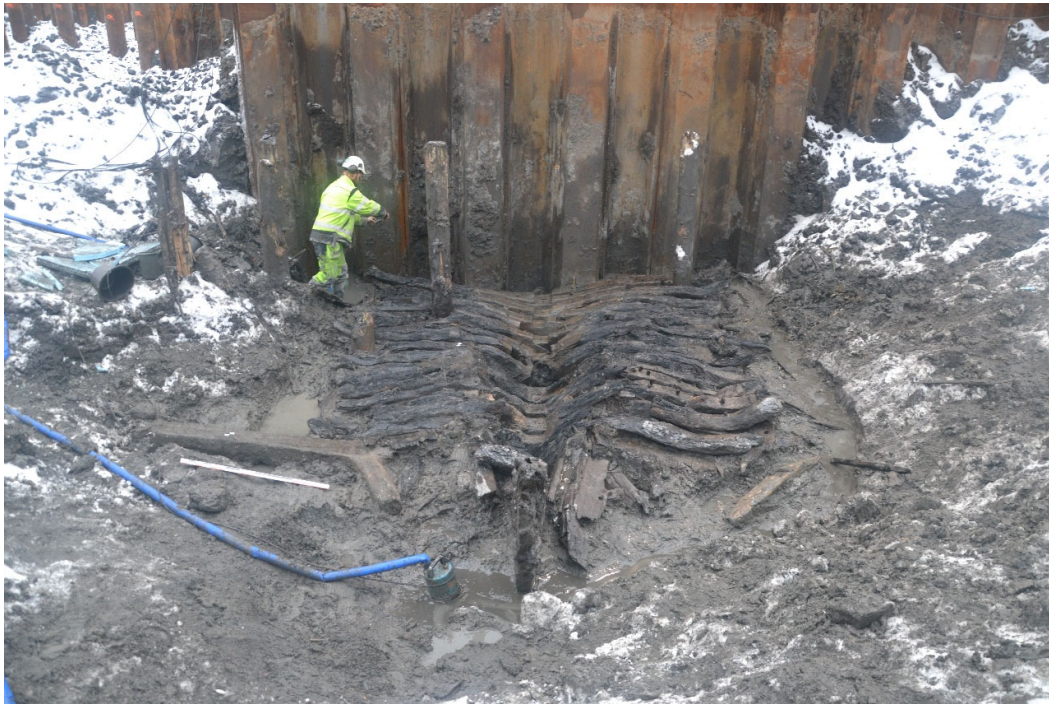
Figur 9: Fotografering av spantlaget på Bispevika 8 til fotogrammetri. Foto av Kristina Steen, NMM.

Det ble plassert ut tre til fire fastpunkter som ble innmålt med totalstasjon for å kunne kartfeste og skalere modellen. Fotogrammetriene ble kjørt med programvaren Agisoft Photoscan og det ble generert 3D modell med lav oppløsning. I felt ble det skrevet ut og laminert et ortofoto hvor hver båtdel ble markert med nummer for hvert nytt nivå med deler i båten. Den eneste innmålingen av båtdeler med totalstasjon fra Bispevika 8 var når noen båtdeler ikke var synlige på ortofotoet, men likevel måtte fjernes før neste nivå skulle dokumenteres.

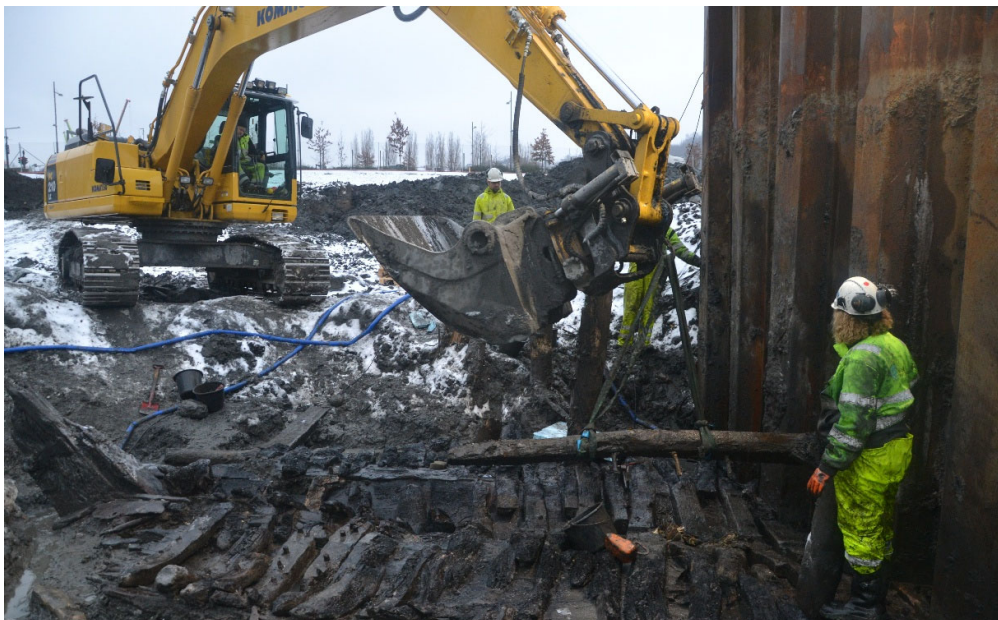
Figur 10: Opptak av kjølsvinet på Bispevika 8 ved hjelp av gravemaskin. Foto av Kristina Steen, NMM.

Til tross for at en stor andel av båtdelene var relativt brannskadet var det likevel flere som hang godt fast i hverandre. De små bevarte delene av garneringsbord var i såpass dårlig stand at trenaglene som holdt de sammen med de underliggende spantene var lette å løsne. Kjølsvinets trenagler til spantene var derimot godt bevart, samt at delen lå i bend inn mot spunten. Det ble derfor bestemt å benytte en metode som funket fint under opptak av båtdeler ved Bispevika 4, med aktiv hjelp av gravemaskin under opptaket. Siden det var mellomrom mellom kjølsvinet og de underliggende båtdelene ble det festet en løftestropp rundt båtdelen som deretter ble festet til grabben på gravemaskinen. Gravemaskinen dro deretter båtdelen forsiktig løs. Selv om metoden kan virke litt brutal, ble det fort klart at dette var mer skånsomt på båtdelene enn å forsøke å slå murerskjeer mellom de sammenfestede båtdelene, noe som førte til skader på delenes overflate. I tillegg var det å bruke maskin i opptaket en meget tidsbesparende fremgangsmåte. I noen tilfeller var det likevel nødvendig å løsne noen trenagler for å få nok mellomrom mellom båtdelene til å tre inn en løftestropp.

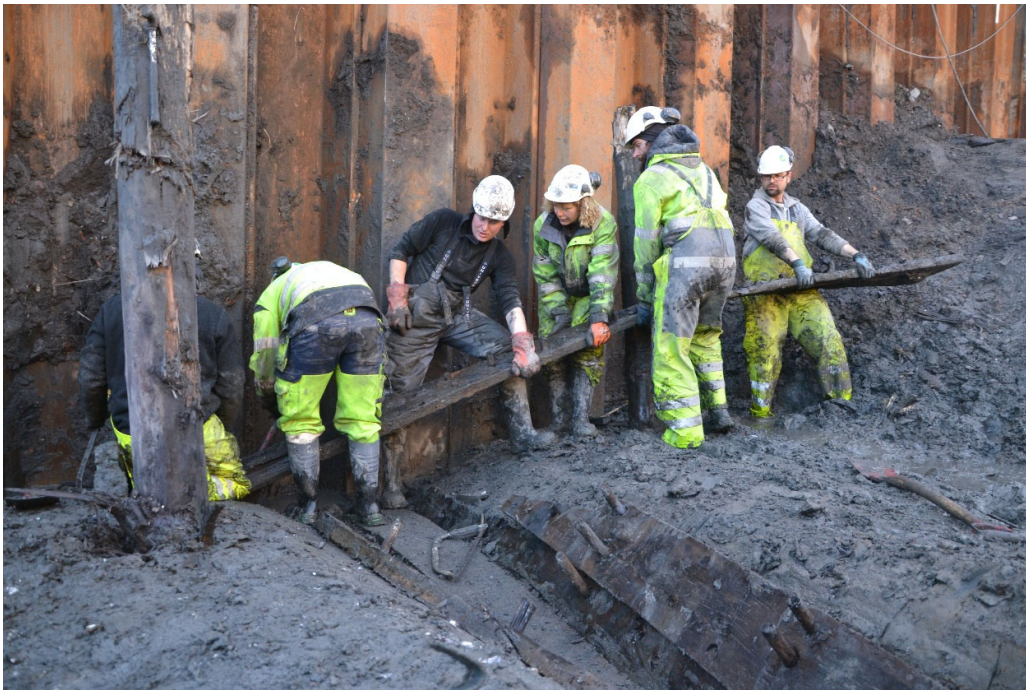
Figur 11: Opptak av hudbord som var spuntet igjennom og hang fast. Foto av Kristina Steen, NMM.

Siden hudbordene ikke fysisk hang sammen i hverandre, men kun lå inntil hverandre, var det relativt enkelt å ta de opp. Unntaket var hudbordene sør i skroget. Disse var bendt ned av spunten og hang relativt godt fast inn mot spunten. Siden flere av hudbordene også var relativt tunge krevde det en del mannskap for å løsne de. Båtdelene som var skjøre og falt fra hverandre ble lagt i plastnettingsstrømper som ble stripset sammen. Unntaket var de meget brente delene hvor strømpe bare gjorde ytterligere skade.

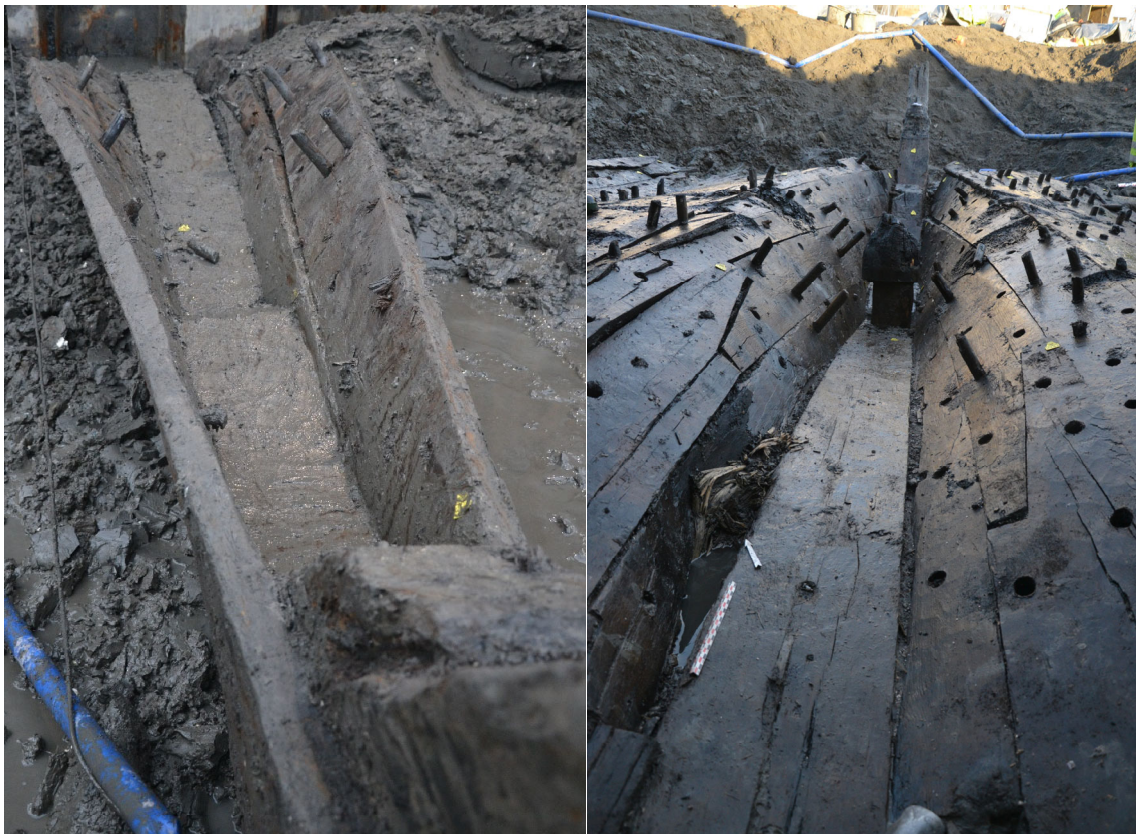
Figur 15: Til venstre: kjølen til Bispevika 8 med kjølbord og stevnkne. Foto tatt mot VSV. Til høyre kjølen med mye sprekker og småskader. Foto tatt mot NØ av Kristina Steen, NMM.

Kjølen til Bispevika 8 var en spenningskjøl i eik, hvor kun ca. 6 m av den aktre delen var bevart (x161). Bredden på kjølen varierte fra rundt 35 cm i den fremre bevarte enden til rundt 9 cm i akter, med en maks høyde på rundt 30 cm. Kjølen ble tatt opp i en sammenhengende del med kjølbord, 2.bordgang, akterstevn og stevnkne fra felt, så det var ikke mulig å studere kjølen inngående i felt.

Da kjølen ble løftet ut av felt delte den seg på langs, horisontalt. Først trodde vi at den var skadet, kanskje som følge av nedsettingene av spuntten. Dette samstemte med at kjølen ellers også hadde en del sprekker og småskader. Det ble derimot oppdaget rester av tetningsmateriale mellom de to kjøldelene og spørsmålet ble da om dette originalt var en todelt kjølkonstruksjon med en kjø og en stråkjøl. Utformingene av flatene mellom de to delene var vanskelig å se om var originale, hvor den øvre delens nedre flate fremstod noe avspisset, mens den nedre delens øvre flate hadde en nedhuling som var tilpasset den øvre delen. Dette kan derimot også ha vært den formen delene fikk hvis de ble splittet i to.

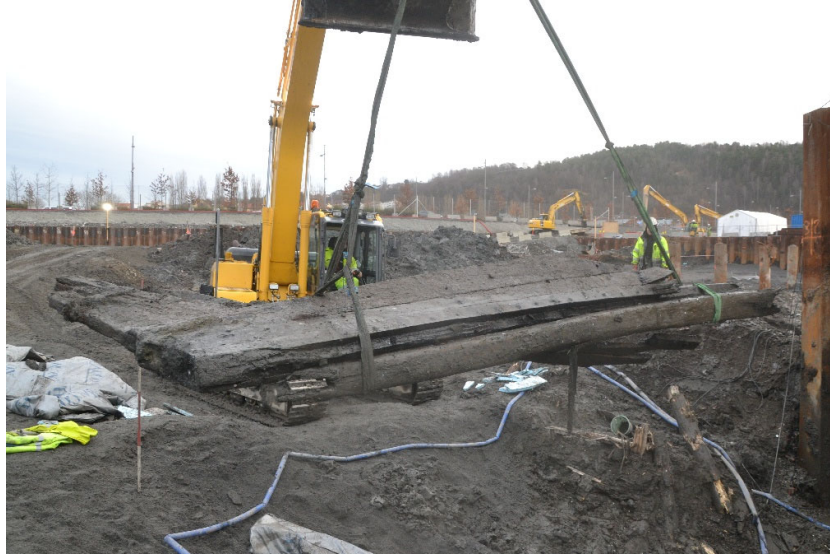
Figur 16: Opptak av den sammenhengende bunnen av Bispevika 8 med en splittet kjø. Foto av Kristina Steen, NMM.

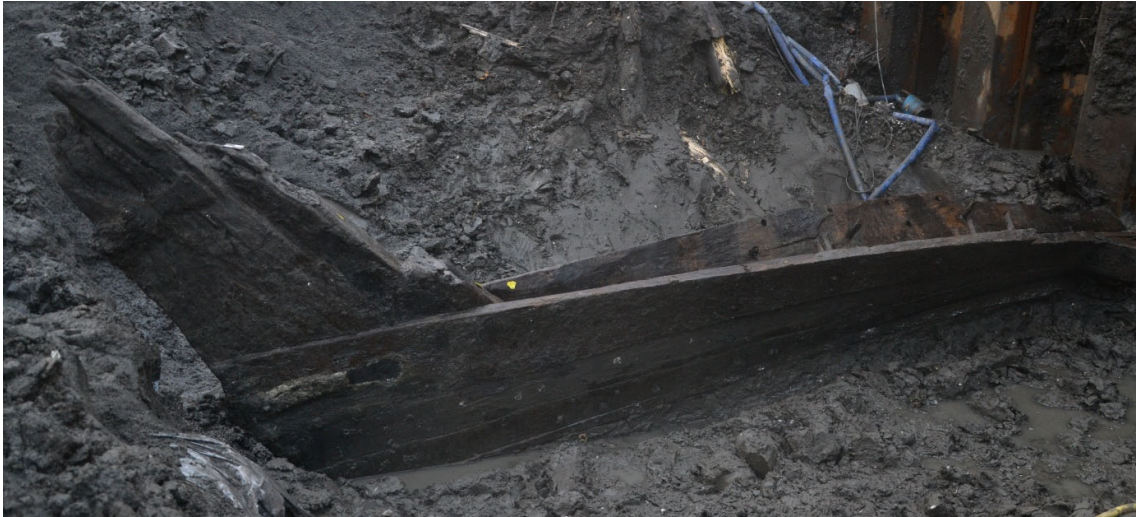
Figur 18: Akterstevn in situ med stevnkne og hudbord fra styrbord side. Foto tatt mot S av Kristina Steen, NMM.

Akterstevnen (x159) på Bispevika 8 ble funnet stående vertikalt, fortsatt festet på kjølen *in situ*. Den bestod av tre eikedeler vertikalt satt sammen (alle har samme x-nr.). Kun den helt øverste delen av akterstevnen var ødelagt og det var litt brannskader på innsiden av den øvre delen, ellers var stevnen relativt godt bevart. Akterstevnen var bevart i ca. 2,25 m høyde og stod festa på kjølen i en 111° vinkel. De tre akterstevndelene hadde en makstykkelse rundt 23 cm, til sammen var de 1,1 m brede mot nedre del og rundt 70 cm brede i den øvre delen hvor endene ikke var helt intakt.

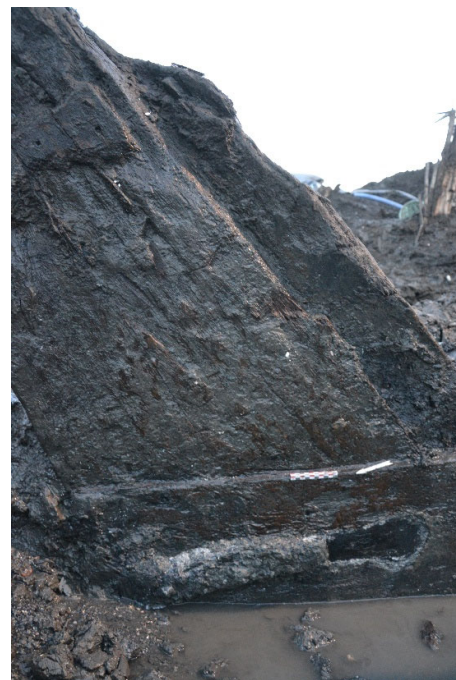
Figur 19: Nedre metallbeslag rundt hudbord og akterstevn på styrbord side. Foto tatt mot SØ av Kristina Steen, NMM.

Det er rester etter to meget korroderte metallbeslag som var plassert rundt akterstevnen og delvis over aktre enden av hudbord. Beslagene er trolig av jern, hvor det nedre beslaget er det best bevarte. Det nedre beslaget er plassert over 2. bordgang. Det er nedfelt opptil 2,5 cm ned i tykkelsen av hudbordet. Det var mulig å måle en omtrentlig utstrekning av beslaget på styrbord side av kjølen, hvor det var ca. 6,5 cm bredt og lå rundt 70 cm inn på aktre del av hudbordet. Det var festet med minst fem spiker på styrbord side. Det øvre beslaget var kun festet rett på akterstevnen. På styrbord side er beslaget rundt 5,5 cm bredt og felt ca. 4,5 cm inn i akterstevnen. Det er festet med minst fire spiker på styrbord side. Både det øvre og nedre beslaget hadde en noe utvidet korrodert del bak på akterstevnen. Dette er trolig restene etter hvor stevnroret har vært festet på akterstevnen. Spesielt ved det øvre beslaget, men også noe mindre markant ved det nedre beslaget, er det et lite innfelt område i treverket. Dette kan være tilpasning til at roret fritt kan bevege seg på baksiden av akterstevnen.

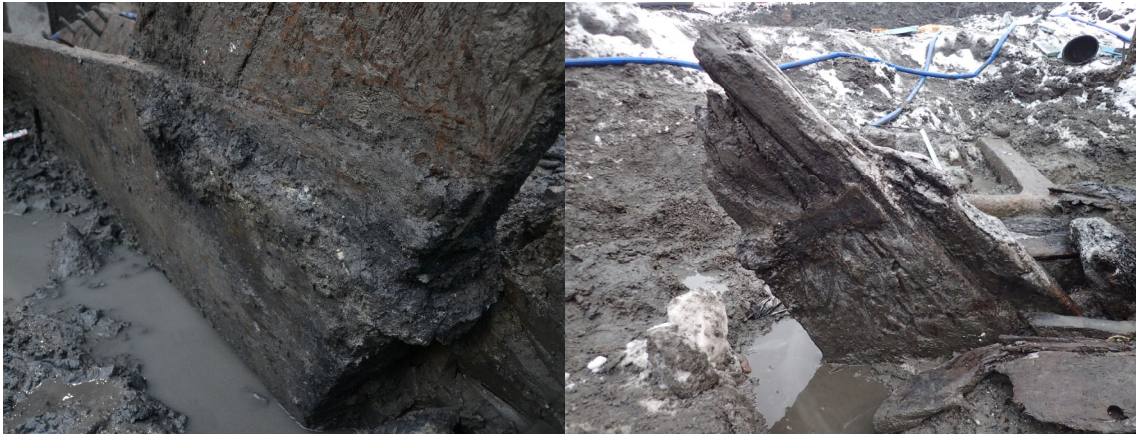
Figur 20: Til venstre: nedre metallbeslag rundt hudbord og akterstevn på babord side. Foto tatt mot VSV av Kristina Steen, NMM. Til høyre øvre metallbeslag på babord side. Foto tatt mot VSV av Sven Ahrens, NMM

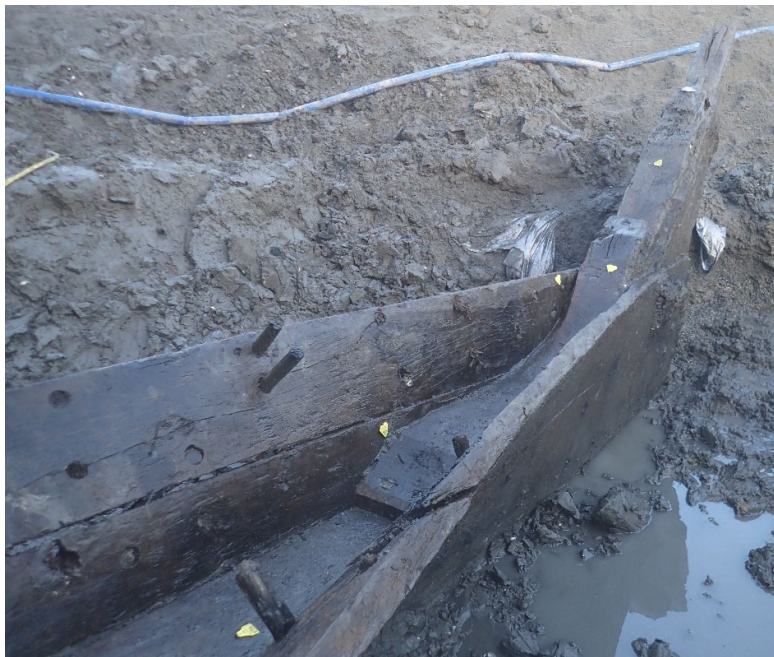
Figur 21: Stevnkne x160. Foto tatt mot N av Sven Ahrens, NMM

Stevnkneet (x160) på Bispevika 8 ble funnet *in situ*, festet mellom kjølen og akterstevnen. x160 er en kurvet «L-formet» del, festet på kjølen. Bredden på delen var på rundt 20 til 25 cm. Siden stevnkneet ble tatt ut som del av den sammenhengende bunnen av vraket, må ytterligere dimensjoner vente til den videre dokumentasjonen. Delen er generelt ganske godt bevart med kun litt brannskader på øvre del.

Stevnkneet var festet ved hjelp av tre trenagler, to i stevnen og en i kjølen. I tillegg hadde stevnkneet avfasede ender i topp og bunn hvor det var indikasjoner etter ytterligere metallfester. Stevnkneet var ytterligere festet mellom i de tre nederste bordgangene med trenagler og spiker.

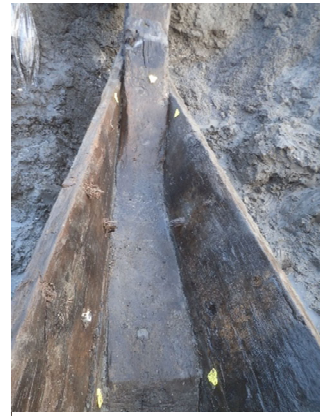
Figur 22: Stevnkne X160. Foto tatt mot NØ av Sven Ahrens, NMM.

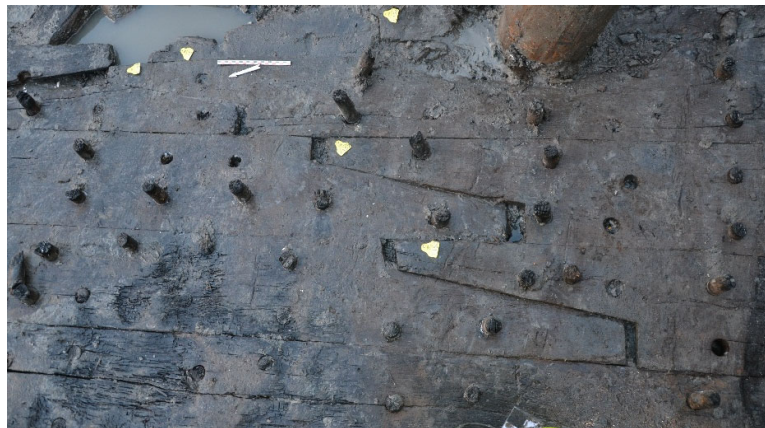
Figur 25: Stedvis kraftige brannskader i hudbordene. Foto tatt mot Ø av Kristina Steen, NMM.

Innsiden av hudbordene er stedvis meget brannskadet, i et par tilfeller i såpass stor grad at det er brent hull i bordene. Brannskaden er størst i områdene uten overliggende spant, spesielt rundt midten av den bevarte styrbord siden. Inn mot spunten er hudbordene noe oppsprukne grunnet nedsettingen av spunten. Dette er også tilfellet der det er nedsatte 1800-talls påler. Utsiden av hudbordene er noe pølekreppspist.

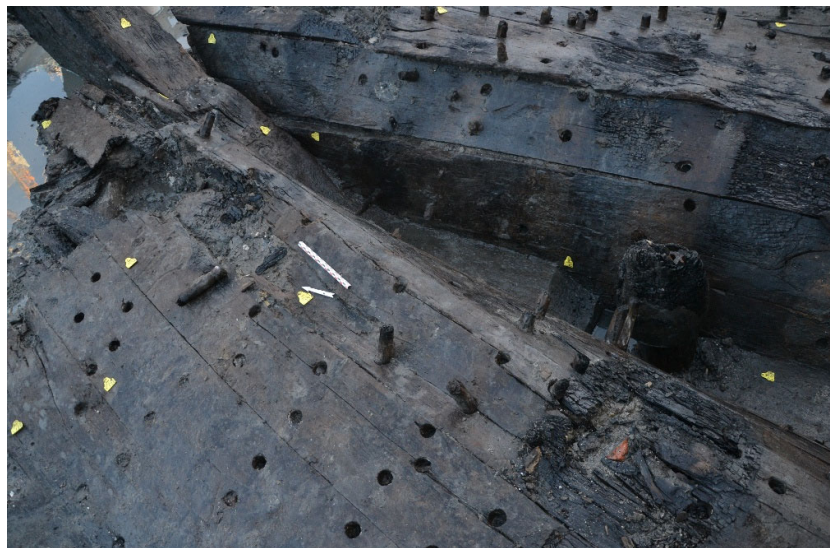
Figur 27: Stedvis kraftige brannskader i hudbordene. Foto tatt mot Ø av Kristina Steen, NMM.

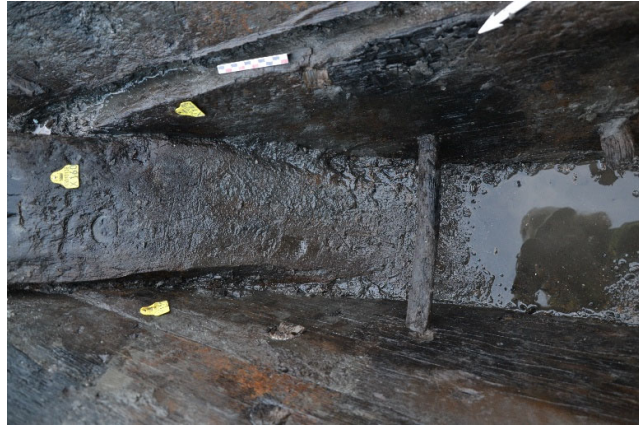
Figur 28: Trenagle mellom hudbord x137 og x143. Foto tatt mot SØ av Kristina Steen, NMM

Hudbordene var ikke direkte festet til hverandre. Kjølbordene var festet til kjølen med jernnagler i kjølenes spinning. Det var også metallnagler og noen trenagler som var slått inn gjennom hudbordene og stevnkneet for å feste disse sammen, i tillegg til akterstevnens tre deler. Hudbordene var festet til spantene med en til tre trenagler per bord, hovedsakelig to. Trenaglene har tilspikket hode på utsiden og en kile – en *årette* slått inn fra innsiden. I tillegg ble det dokumentert en trenagle, som var slått på tvers gjennom hudbord x137 og x143, i 2. bordgang ca. 6 cm over stevnkneet. Trenaglens funksjon er usikker da den ikke gikk igjennom et spant, men den kan ha vært en måte å holde fasongen på de to hudbordene inn mot akterstevnen under konstruksjonen av Bispevika 8.

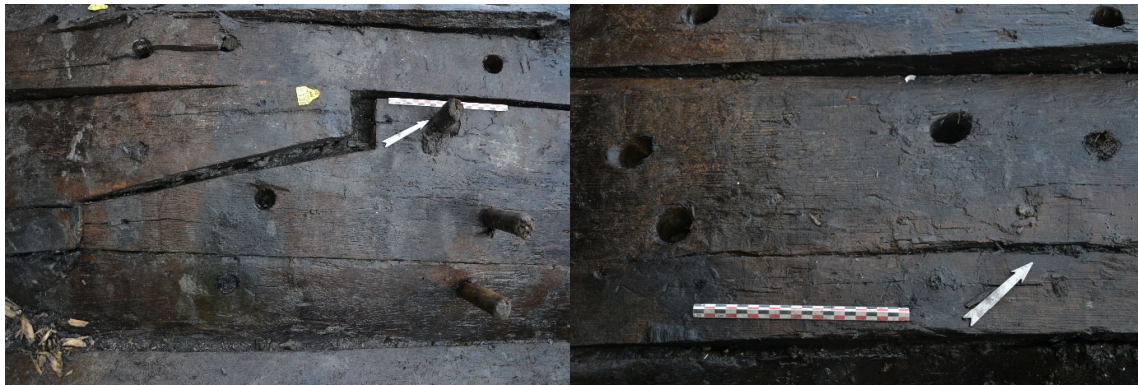
Figur 29: Til venstre: firkantede spikerhull i nedre del av hudbord x138. Foto tatt mot VNV. Til høyre: firkantede spikerhull i skaringen mellom hudbord x137 og x138. Foto tatt mot NV av Kristina Steen, NMM.

I tillegg til trenagler ble det dokumentert små firkantede spikerhull på flere hudbord, spesielt ved flere av skaringene og etter nedre kant av x138 og deler av x137. Funksjonen til spikerne er usikker og har trolig variert. Noen kan ha vært etter midlertidige fester mellom hudbord og spant under konstruksjonen av Bispevika 8, men ikke alle spikerhullene er plassert i tilknytning til spant. Spikerhullene lokalisert like ved skaringen mellom hudbordene, enten bare på det ene hudbordet, eller et på hvert av hudbordene, kan ha vært etter fester for å holde hudbordene midlertidig sammen under konstruksjonen. Raden med spikerhull etter nedre kant av x138 og x137 virker å skille seg ut, og kan være rester etter et forsøk på å feste, forsterke eller reparere noe i området. Flere spikerhull vil trolig dukke opp under den videre dokumentasjonen av Bispevika 8 og kan være med å belyse funksjonen.

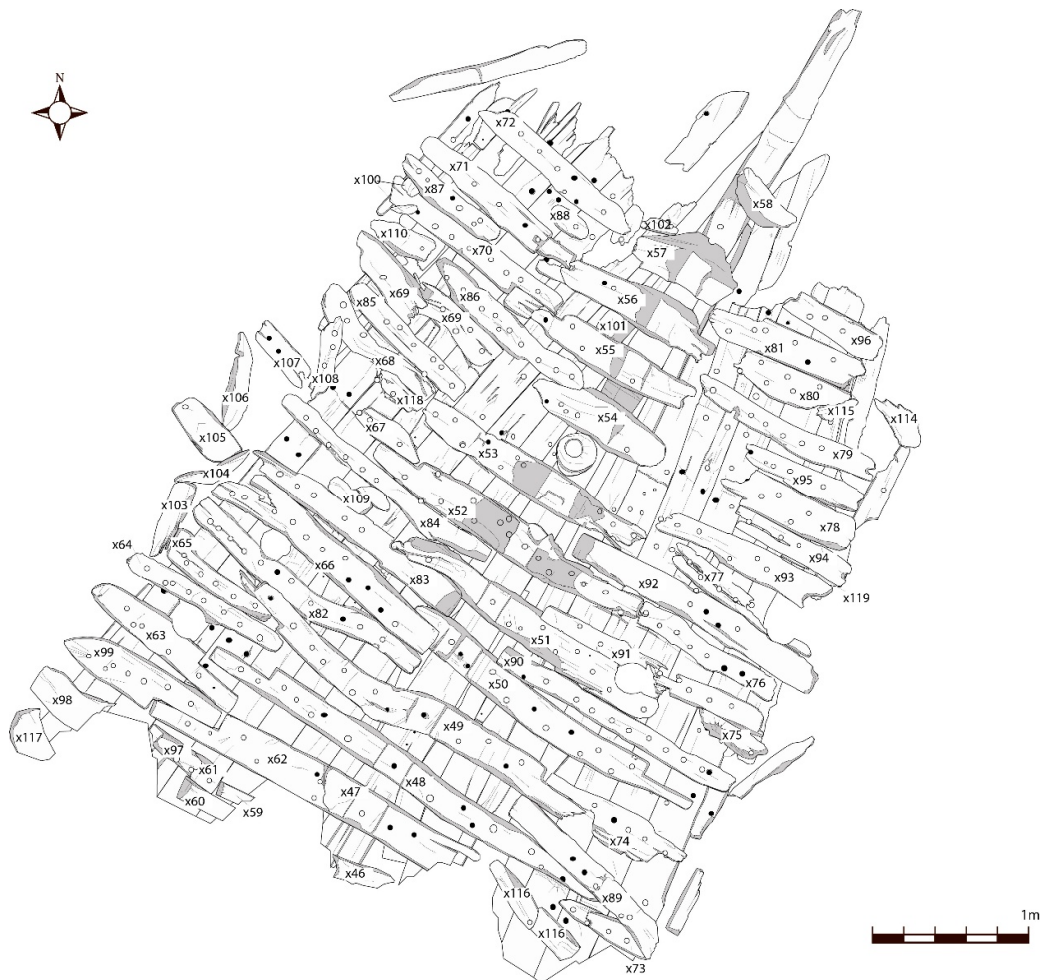
Figur 30: Illustrasjon av Bispevika 8 med hudbord og spant med x-nr. Illustrasjon av Rune Borvik, NMM

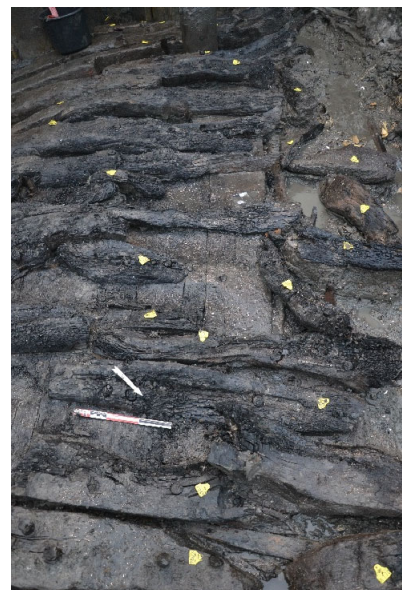
Figur 31: Eksempel på meget brannskadete spant. Foto tatt mot VSV av Marja-Liisa P. Grue, NMM

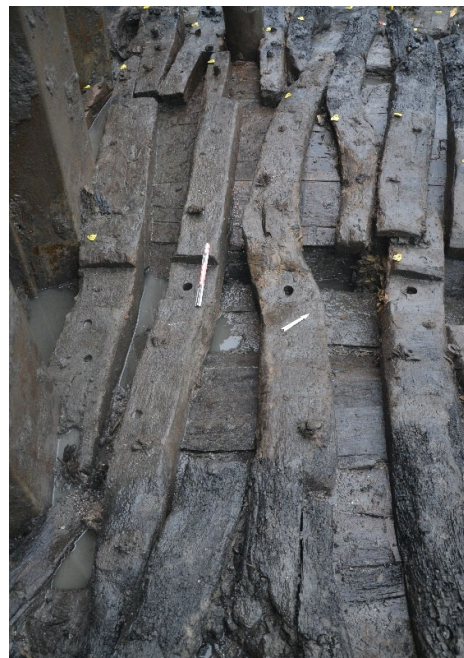
Figur 35: Kurvede og relativt rette spant tett plassert inntil hverandre. Foto tatt mot NV av Marja-Liisa P. Grue, NMM

Hvis man ser alle spantene i ett, fremstår Bispevika 8 som et meget tettspantet fartøy. Det er tidvis vanskelig å regne ut eksakte avstander mellom spantene grunnet brannskadene, men der det er mulig å beregne varierer avstanden fra 0 til 22 cm fra kant til kant. Spantenes utforming varierer også betraktelig. Noen er lengre og smalere, andre kortere og bredere. Mens formen til noen av spantene virker noe bearbeidet ble det dokumentert bark på andre. Det er også stor variasjon i utformingen av overgangene mellom spantene. I akterenden av vraket er dessverre mange av de originale endene til spantene brent bort og det er utfordrende å se hvordan overgangen har vært originalt.

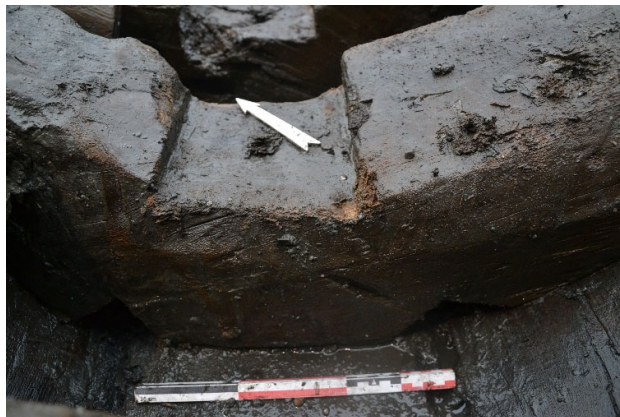
Figur 37: Eksempel på vågriss i bunnstokk x051 på hver side av kjølen. Foto tatt mot NØ av Marja-Liisa P. Grue, NMM.

kjølen uten vågriss. Ved et par tilfeller har også vågrisset en mer firkantet utforming som i bunnstokk x051. Plasseringen av vågrisset varierer fra midt over kjølen, til et på hver side av kjølen.

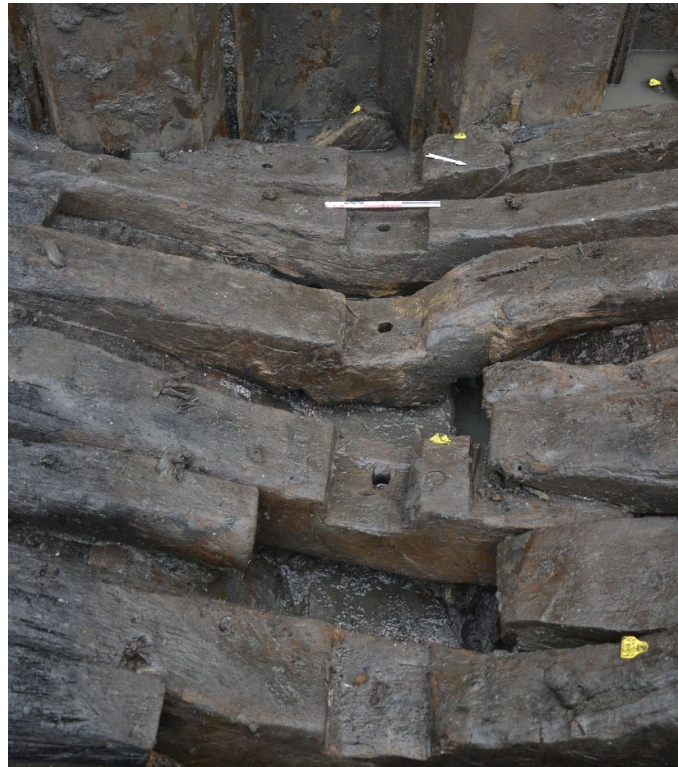
Figur 38: Mer uformede og ikke så dype bunnstokker inn mot spuntene. Foto tatt mot SV av Marja-Liisa P. Grue, NMM

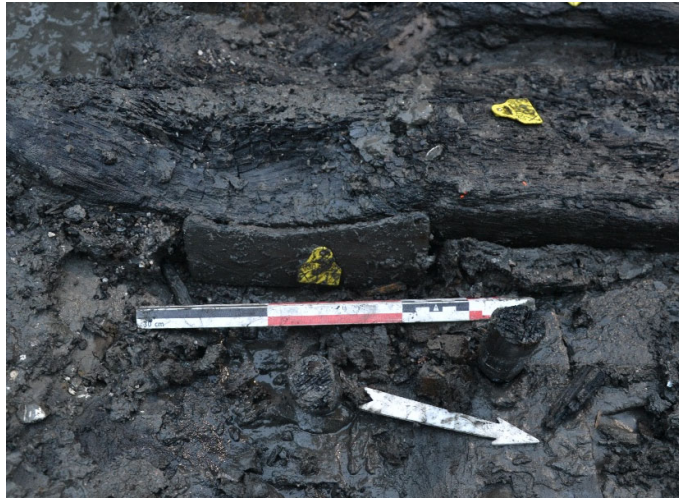
Figur 39: Liten mulig fylldel, x119. Foto tatt mot SSV av Marja-Liisa P. Grue, NMM

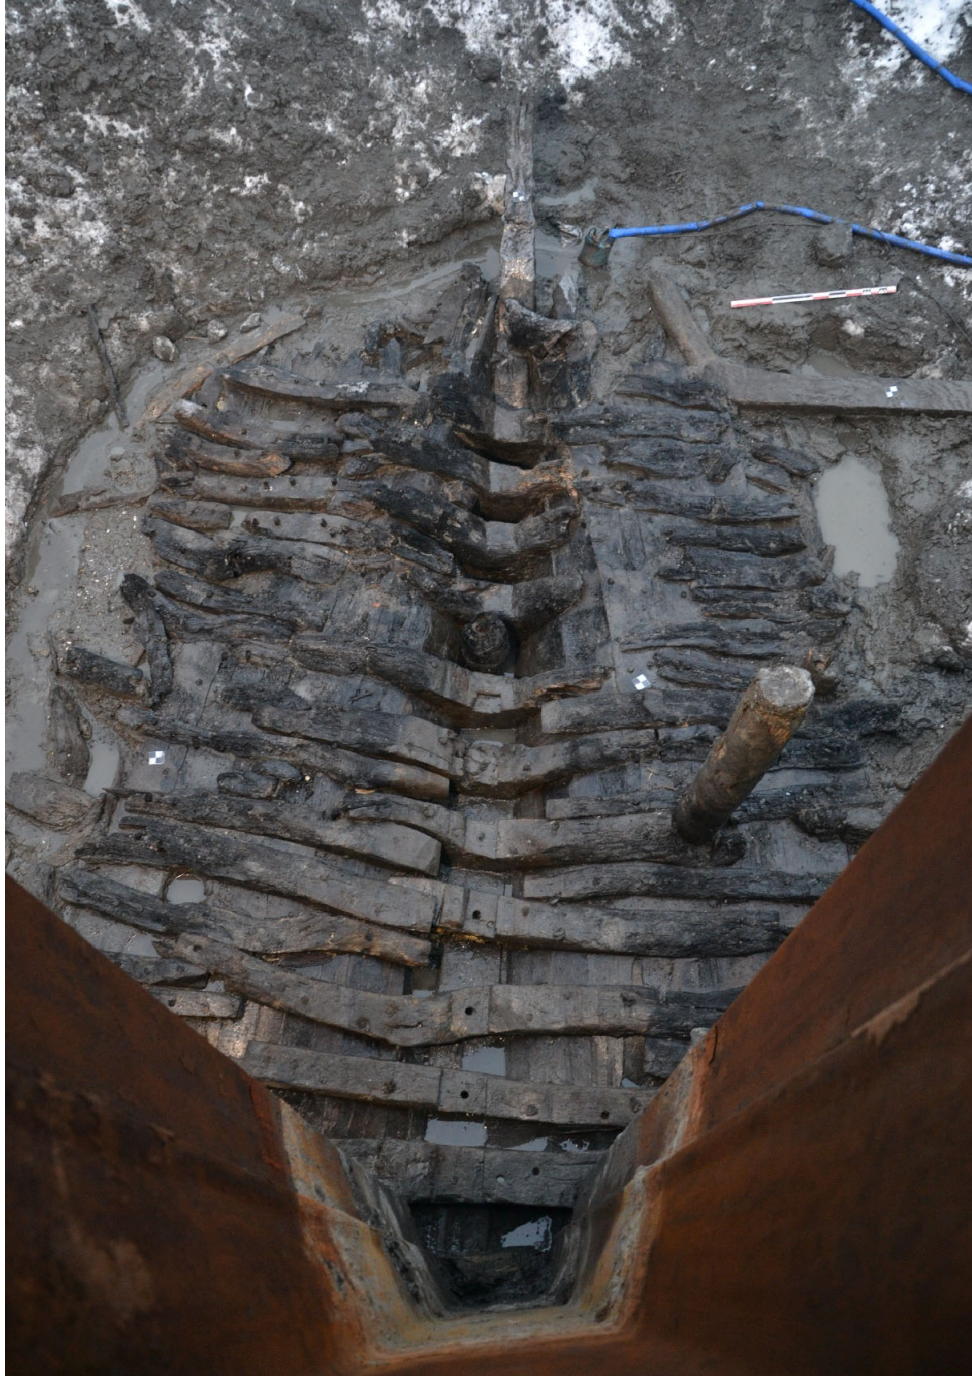
Figur 40: Oversiktsbilde over spantlaget på Bispevika 8. Foto tatt mot NNØ av Kristina Steen, NMM.

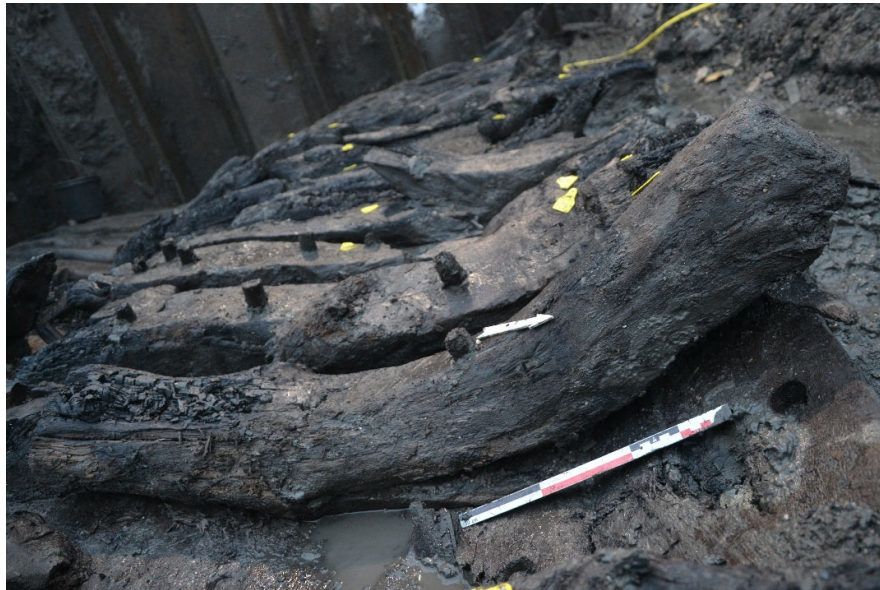
Figur 41: Opplenger x071 som viser en markant oppadgående kurving rundt 8.bordgang. Foto tatt mot VSV av Marja-Liisa P. Grue, NMM.

X062 og X071 er ca. 1,2 m og 0,95 m lange. Dimensjonen på opplengerne varierte en del fra maksbredde på ca. 10 cm og makstykkelse på ca. 7 cm til stokker med maksbredde på 23,5 cm og makstykkelse på 10 cm, men spesielt tykkelsen er vanskelig å måle grunnet de omfattende brannskadene. Sett ovenfra har de fleste en relativt rett utforming med noen unntak. I tverrsnitt er opplengerne mindre bearbeidet enn bunnstokkene. Til tross for mye brannskade, virker opplengerne å være relativt rette i tverrsnittet av skroget (oppover i skroget) opp til rundt 8.bordgang hvor de begynner å markant kurve oppover. Siden den bevarte delen av vraket ikke går mye høyere enn rundt 8.bordgang er ikke kurvingen lett å observere overalt i vraket. Noen gode eksempler er ved opplenger x071 og x068.

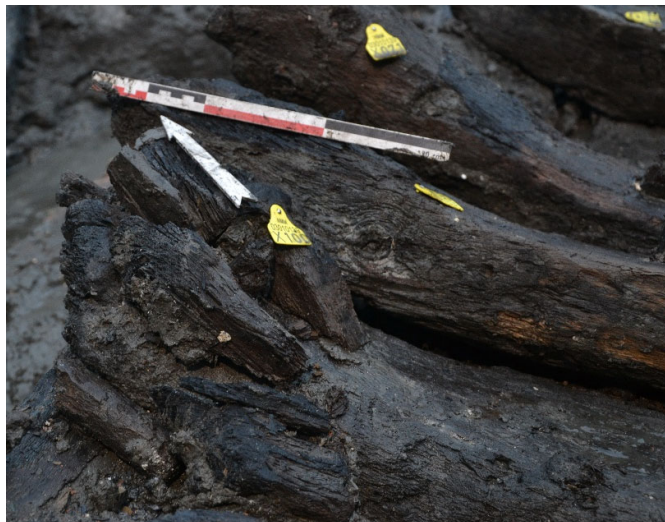
Figur 42: 2.opplenger x100. Foto tatt mot NNØ av Marja-Liisa P. Grue, NMM

Hoveddelen av opplengerne går fra bunnstokkene og har ingen bevart overgang videre opp i skroget, med unntak av to tilfeller; x099 og x100. Disse er festet i sin nedre ende til en opplenger og fortsetter videre oppover i skroget. Dette er trolig 2. opplengere. Mens x099 virker å være godt bevart, med mulige rester av original toppende, er kun små rester bevart av x100. X099 er 1,1 m lang, 26,5 cm på sitt bredeste og ca. 8 cm tykk. Lasken mellom de to 1.- og 2. opplengerne er forskjellige og indikerer at lasken mellom 1.- og 2. opplenger trolig varierte like mye som mellom bunnstokkene og opplengerne. De to 2. opplengerne var plassert fra 5.bordgang (x099) og 9.bordgang (x100). X099 har en relativt buet avslutning og er trolig plassert rundt kimmingen/vannlinja i fartøyet.

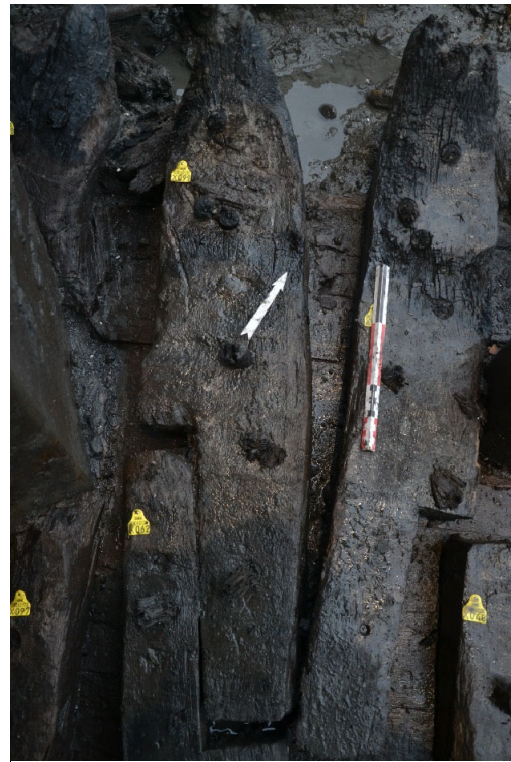
Figur 43: 2.opplenger x099. Foto tatt mot NV av Marja-Liisa P. Grue, NMM.

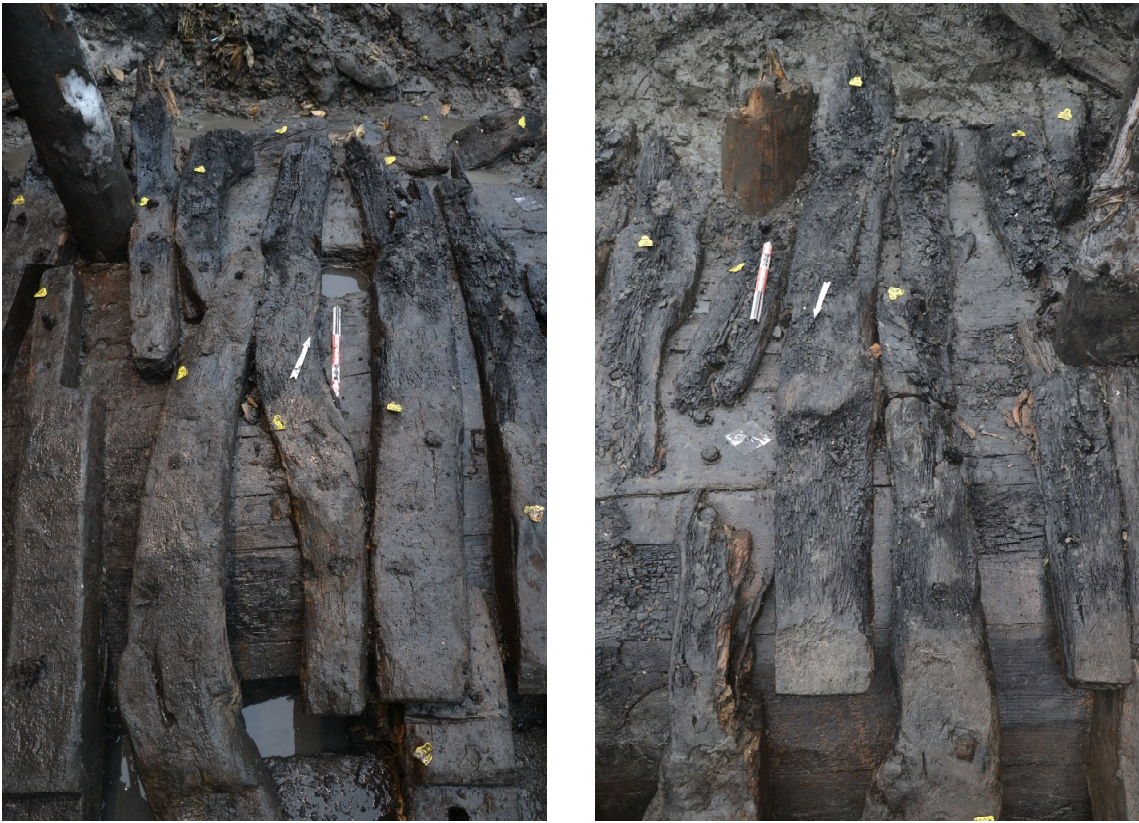
Figur 44: Til venstre kurvede fyllspant x082. Foto tatt mot VNV. Til høyre relativt rette fyllspant x092. Foto tatt mot SSØ av Marja-Liisa P. Grue, NMM.

Sett ovenfra er flere av fyllspantene relativt rette, mens noen er svakt kurvede. Unntaket er x082 som har en betydelig kurving. I profil er fyllspantene relativt rette frem til 8.bordgang hvor mange av fyllspantene kurver markant opp, tilsvarende opplengerne. De fleste av fyllspantene er ikke bevart så høyt opp i vraket, men det er mulig å observere

ved fyllspant som x092. De fyllspantene som strekker seg ned mot kjølen har også en markant kurving nedover, tilpasset skrogets form.

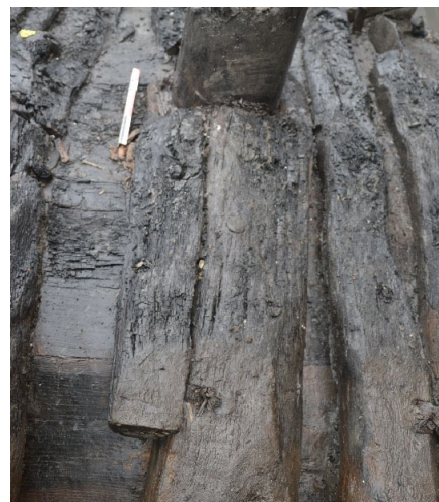
Figur 46: Eksempel på ingen direkte sammenlasking mellom bunnstokk x051 og opplenger x091. Foto tatt mot SSØ av Marja-Liisa P. Grue, NMM

Overgangen mellom spantene som opptrådte oftest var den hvor delene ikke var sammenføydd, men kun lå plassert ved siden av hverandre og overlappet i skrogets bredde (markert i gul i fig. 44). Noen steder lå de tett inntil hverandre, andre steder var det mellomrom på opptil syv cm mellom spantene som overlappet. Utformingen på delenes kortende varierer noe, men hovedsakelig er de rette, mens noen er litt tilspisset. Kun et fåtall av de bevarte bunnstokkene har en slik type overlapp med overliggende opplenger. Denne typen overgang mellom spantene opptrådte oftest på vrakets babord side. Spantene med

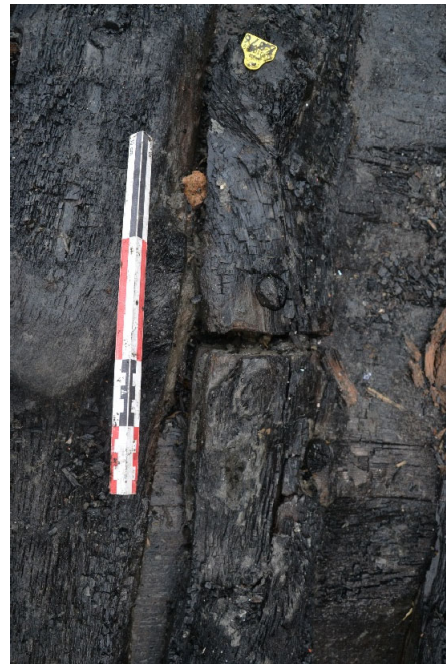
Figur 47: Eksempel på butt i butt lask mellom bunnstokk x052 og opplenger x076. Foto tatt mot V av Marja-Liisa P. Grue, NMM.

Ved tre tilfeller lå bunnstokken og opplengeren med kortendene mot hverandre butt i butt (markert i rosa i fig. 44). To av laskene er sikre og en er tolket). Spantenes avretta kortender som lå mot hverandre hadde ingen direkte fester. Lasken var alltid plassert mellom en bunnstokk og det som er tolket som en opplenger. Spantene virker noe tilpasset hverandre hvor bredden på bunnstokkens og opplengerens ender er relativt like. I det gjenværende materiale var laskene konsentrert mot akter i båten og lå på høyde med 4.-5. bordgang.

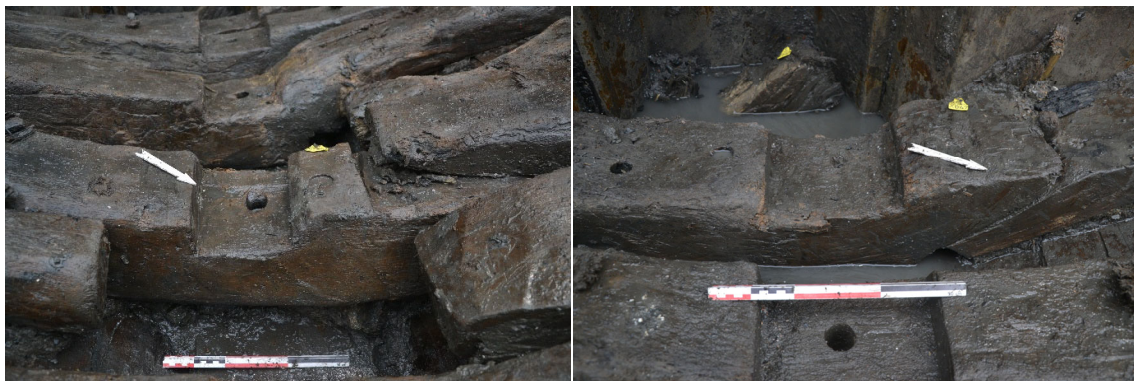
Figur 48: Til venstre: eksempel på vertikal skrålask mellom bunnstokk x050 og opplenger x066. Foto tatt mot SSV. Til høyre: eksempel på vertikal skrålask mellom bunnstokk x047 og opplenger x062. Foto tatt mot SV av Marja-Liisa P. Grue, NMM.

Det ble dokumentert fire vertikale skrålasker, hvorav en var såpass dårlig bevart at det er en noe usikker tolkning. Lasken er utformet med en tilhøgd skrå overflate i tykkelsen av enden i begge spant som deretter ble plassert over hverandre. Hvis de skrå overflatene er godt tilpasset hverandre resulterer lasken i en relativt jevn overgang i tykkelsen av spantene. Utformingen av de vertikale laskene i Bispevika 8 varierer fra godt tilpassede jevne skrå flater, til mer grove utførelser, eller ved et tilfelle; med innhakk ned i bandet før den skrå lasken, som ved overgangen mellom x050 og x066. Dette vitner om individuell tilpasning av lasken til spantenes utforming og plassering, som mellom x047 og x062 hvor den vertikale lasken er tilpasset slik at det dannes et vågriss mellom bunnstokken og opplengeren. I to tilfeller er lasken mellom en bunnstokk og en opplenger, som mellom x066 og x050. Her ble det også funnet et spikerhull etter en spiker som har festet de to spantene fysisk sammen. De to andre vertikale laskene var mellom en 1. og 2. opplenger, og mellom to spant med usikker plassering inn mot spunten. Begge de to sistnevnte var relativt dårlig bevart. De vertikale skrålaskene var alle lokalisert på babord side i skroget, hoveddelen mot midtskips av skroget. Av laskene midtskips lå to i overgangen mellom 1.- og 2. bordgang, og en ved 4. borgang, mens lasken mellom 1.- og 2. opplenger akterut lå på høyde med 9. bordgang. Den ene vertikale lasken mellom bunnstokk x047 og opplenger x062 skiller seg ut fra de andre ved at bunnstokken lå over opplengeren. Dette indikerer at bunnstokken er lagt inn i skroget etter opplengeren er montert.
