NORSK MARITIMT MUSEUM

ARKEOLOGISK RAPPORT 2025:06

## ARKEOLOGISK UTGRAVING AV BISPEVIKA 08

SAKSNUMMER: 2015302

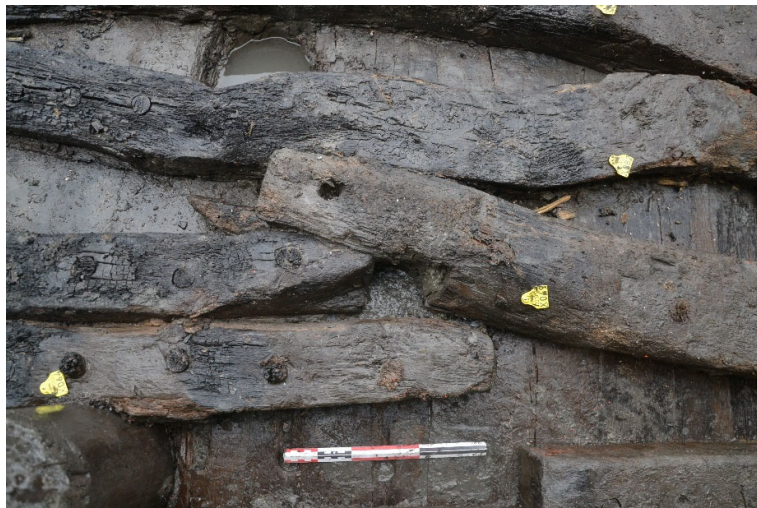
Figur 50: Lask mellom bunnstokk x049 og opplenger x065. Foto tatt mot NØ av Marja-Liisa P. Grue, NMM.

Ved flere tilfeller ble det funnet variasjoner av horisontal skrålask med to hakk hvor kun et av spantene er tilpasset med en firkantet «tapp», og det neste spantet bare lå butt inntil tilpasningen, som mellom x048 og x064. Det var også et eksempel hvor både bunnstokk x048 og opplenger x063 var tilpasset med en tapp, men hvor tappene var plassert på motsatt side av hverandre og ikke slik at de utgjorde en jevn overgang i bredden av spantene. Disse, og andre lask med meget varierende utforming og individuelle tilpasninger som ikke passer under de allerede nevnte typene lask, har blitt plassert i gruppen variert utformede lask (markert i blått i fig. 44). Det ble dokumentert syv slike lask i overgangen mellom bunnstokker og trolige opplengere i Bispevika 8, hvorav to er rekonstruerte. Det er ingen enhetlig utforming på denne typen lask i Bispevika 8, men betegnelsen er benyttet i de tilfeller hvor spantene har klare tilhogde kanter, eller annen type bearbeidelser, for å tilpasse et spant med det neste. Generelt virker laskene å vitne om en fortløpende individuell justering av spantene ettersom de ble plassert. Det er ikke alltid lett å se hvilket spant som er plassert først og hvilket som deretter er blitt tilpasset, men utforming av lasken kan være med på å indikere rekkefølge i konstruksjonen. Et eksempel på dette er bunnstokk x049 som virker å ha vært tilpasset noe for å få plass ved siden av, og delvis over, x065, som er tolket som en opplenger. Spredningen av denne gruppen lask var i stor grad konsentrert rundt styrbord side fra 5. spantrekke *in situ* fra akter, og forover. I tillegg er det et par eksempler akter på babord side. Høyden på laskenes plassering i skroget varierer, men virker å generelt være lagt rundt 4.-6. bordgang, med noen unntak.

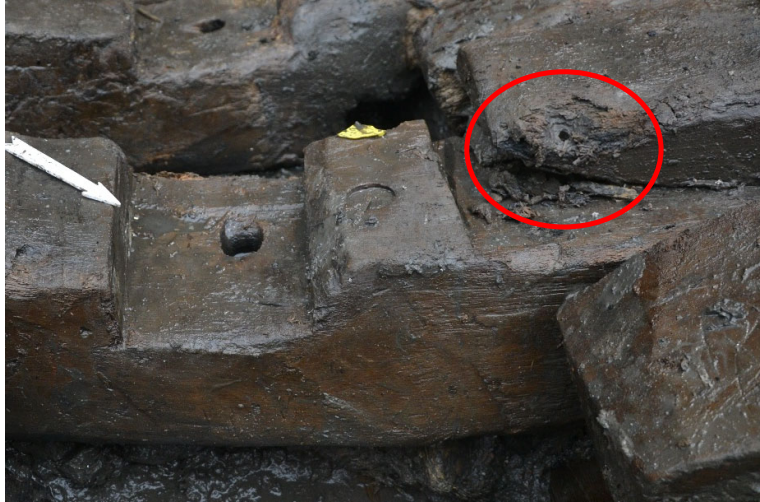
Figur 51: Spikerhull mellom bunnstokk x50 og opplenger x066. Foto tatt mot SSV av Marja-Liisa P. Grue, NMM

I tillegg til festene med trenagler var det et par tilfeller hvor det var hogd vekk et lite område ved kanten av langsiden til spantene og så satt inn en spiker. Et eksempel var bunnstokk x050 og opplenger x066 som var festet sammen. To andre var på bunnstokk x053s babord side, for å feste dette til det underliggende hudbordet og på fyllspant x086, også for feste til hudbordene. Et noe mer usikkert spikerhull ble observert på den brente delen av opplenger x083. Hvis dette stemmer er det igjen et feste mellom spant og hudbord. Disse små spikerhullene er trolig spor etter mer midlertidige fester under konstruksjonen av fartøyet og har hatt liten strukturell betydning. Det er mulig at eventuelt flere spor etter festemiddel ikke ble observert i felt, men generelle tendensen virker i alle fall å være at spantene ikke var direkte festet sammen.

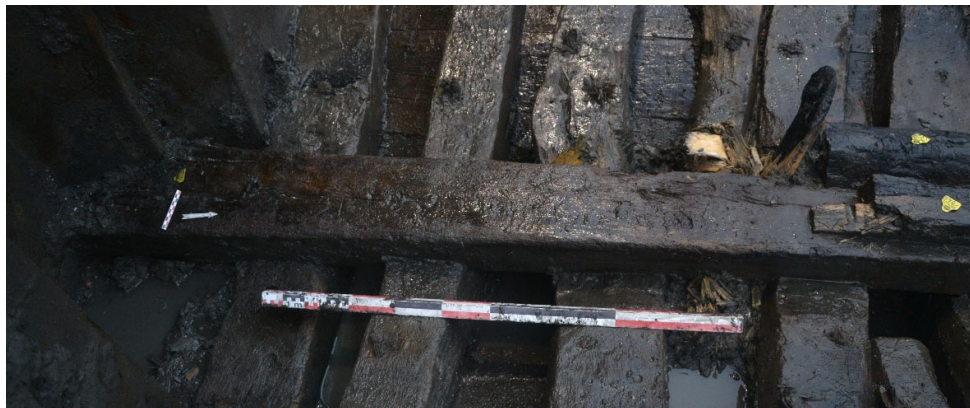
Figur 52: Kjølsvin x045. Foto tatt mot V av Kristina Steen, NMM.

Kjølsvinet, x045, funnet *in situ* på Bispevika 8 er av eik. Det er 11- 21 cm bredt, 9- 15 cm høyt og den bevarte lengden er på ca. 2,9 m. Spunten kuttet kjølsvinet forut og det er usikkert hvor mye lengre kjølsvinet har fortsatt mot baugen. Akterut i vraket strakk x045 seg kun delvis over den gjenværende lengden av Bispevika 8, frem til like forut for pumpefoten x162, ved spant x053, som er ca. 0,7 m forut for stevnkneet. Delen er smalest akterut og øker i bredde forover med et kvadratisk tverrsnitt. Det var ingen mastehull i den bevarte delen av kjølsvinet.

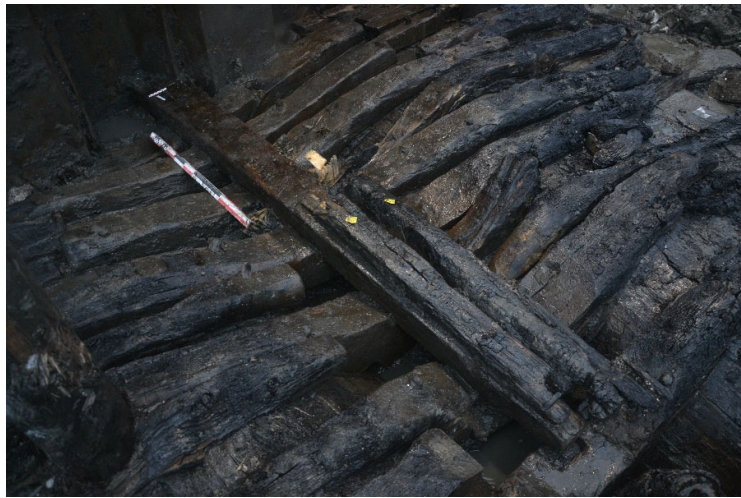
Figur 53: Kjølsvin x045. Foto tatt mot SV av Kristina Steen, NMM.

Kjølsvinets originale utforming har blitt sekundært skadet grunnet spunten. Kjølsvinet har en relativ jevn og flat underside, hvor det ikke virker å ha blitt foretatt betydelig tilpasning til spantene. Istedenfor er spantene tilpasset kjølsvinet og det er lagt delvis ned i utfellinger i de underliggende bunnstokkene. Utfellingen i bunnstokkene er plassert over kjølen, men er i varierende grad midtstilt, med en stedvis tendens til å være plassert litt til styrbord for midten. Alle spantene har en tverrgående utfelling med unntak av spantet x053, hvor innhogget kun går halvveis inn over spantets bredde. Det virker som om utfellingene i spantene er relativt godt tilpasset kjølsvinets bredde, med unntak av bredden og lengden i innhogget i spant x053 hvor det er god plass rundt x045, ca. 5 cm i lengderetningen og 3 cm i bredden. Kjølsvinet var festet med en trenagle slått gjennom kjølsvinet og delvis ned i hvert av de underliggende spantene. Det eneste spantet som ikke var direkte festet til kjølsvinet var x053 hvor ingen festemiddel ble dokumentert i felt. Akter for pumpen er det ingen utfelling eller bevarte båtdeler over bunnstokkene, x054-x057.

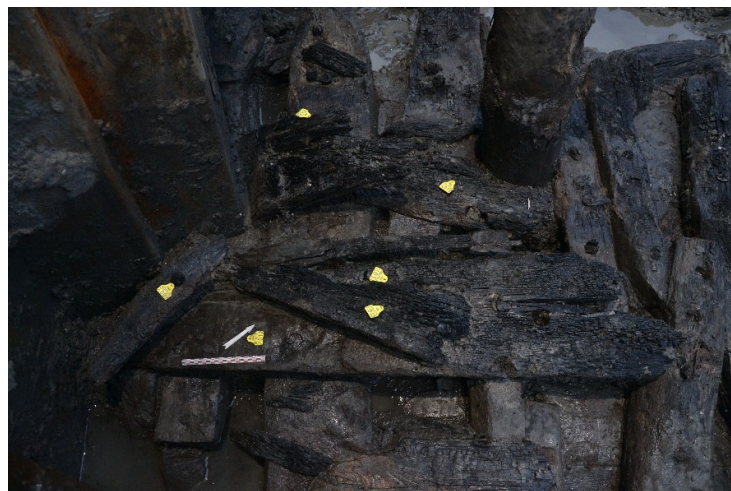
Figur 54: Garneringsbord x012 *in situ*, med overliggende løse x009 og x010. Foto tatt mot NV av Kristina Steen, NMM.

Ingen av garneringsbordene er bevart i full lengde. I akterdelen av vraket har garneringen hovedsakelig brent bort. Det eneste som er bevart er to små deler av bord, x005 og x006. Inn mot spuntten var bevaringen noe bedre grunnet de overliggende nåletrereplankene og steinen. Selv om noen av bordene var såpass brente at det var vanskelig å avgjøre treslag, virket alle bordene å være av eik.

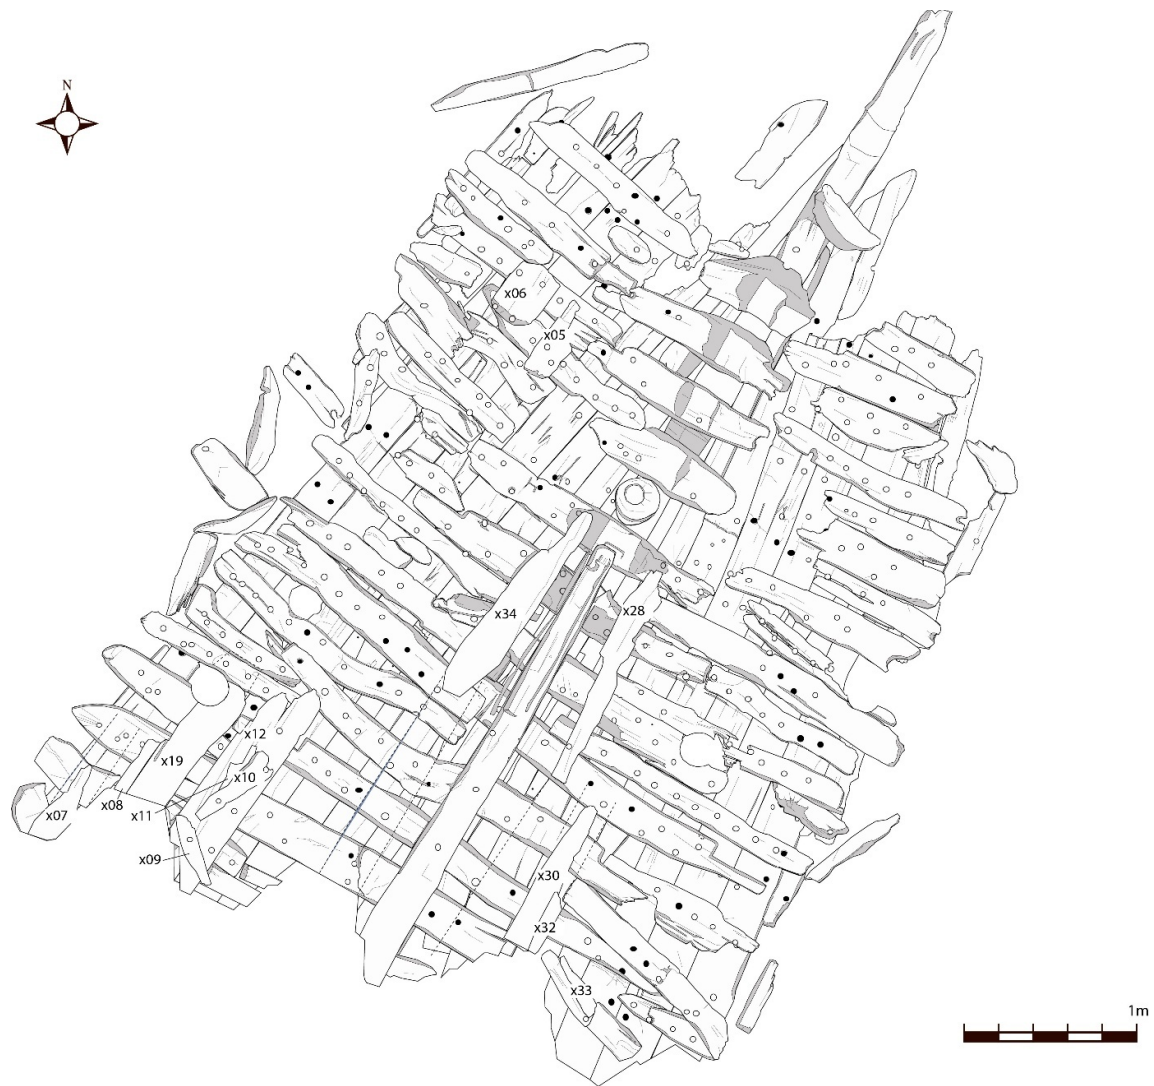
Figur 55: Illustrasjon av Bispevika 8s garnering med x-nr. og indikering på hvor noen av bordene kan ha ligget originalt. Illustrasjon av Rune Borvik, NMM.

Grunnet den dårlige bevaringen av garneringen er det utfordrende å fastslå dens originale utforming. Kun i områder med begrenset brannskader, som inn mot spunten og også delvis styrbord i akteren, var det mulig å indikere bordenes originale utstrekning (se stiplede områder i fig. 54).

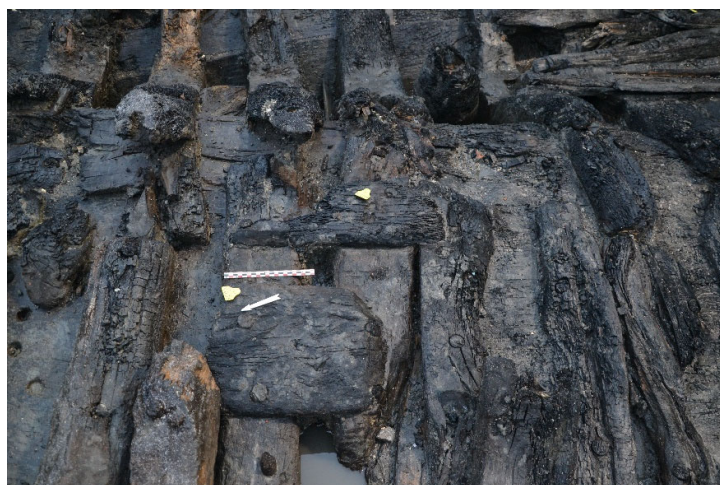
Figur 56: Garneringsbordene x005 og x006 *in situ* i akter av Bispevika 8. Foto tatt mot ØSØ av Kristina Steen, NMM.

Kun et av garneringsbordene virket å ha en bevart original kortende, x006. Den hadde en kort skrå avfasing ned mot spantet. I den avfasede delen var det to trenagler som festet bordet til det underliggende spantet. Trenaglene var plassert før avfasingen startet, da trenaglene også var kuttet på skrå. Det er vanskelig å fastslå om det originalt var et nytt garneringsbord festet kant i kant, eller om dette er sekundært påført, mulig i forbindelse med en reparasjon. Det var ellers lite detaljer som ble dokumentert i felt på garneringen, med unntak av noen spor etter oppgangssag på innsiden til de best bevarte bordene.

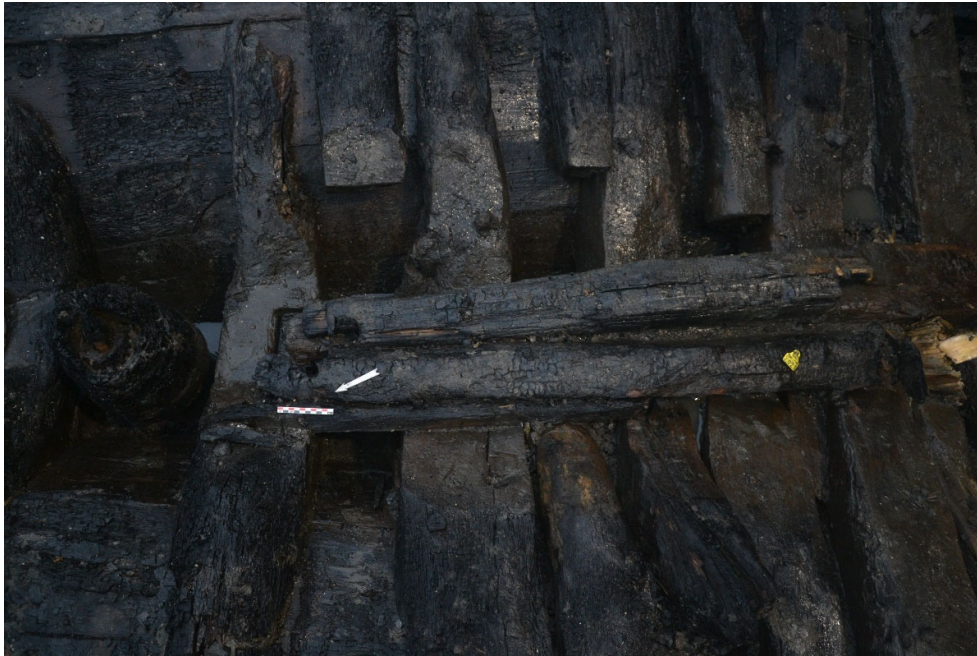
Figur 57: x021 og x044 med firkantet hull til venstre i bilde. Foto tatt mot SSØ av Kristina Steen, NMM

Delvis over og like ved siden av kjølsvinet lå det to deler med usikker funksjon, x021 og x044. Delene er brannskadet og lå parallelt med kjølsvinet. Dette kan indikere at delenes originale plassering har vært like ved siden av hverandre over akterenden av kjølsvinet. De bevarte delene er 1,2 og 1,1 m lange, med maks bredder på rundt 10 cm og en makstykkelse på ca. 5,5 cm. Når de to delene legges inntil hverandre, er de omtrent like tykke som kjølsvinet og det dannes et lite firkantet hull i midten av dem, med rester av en horisontal treplugg tredd inn imellom. Lengden på delene strekker seg kun under halvparten av kjølsvinets bevarte lengde. Det ble ikke observert noen feste mellom de to delene eller feste ned i kjølsvinet i felt, men delene var relativt brannskadet.

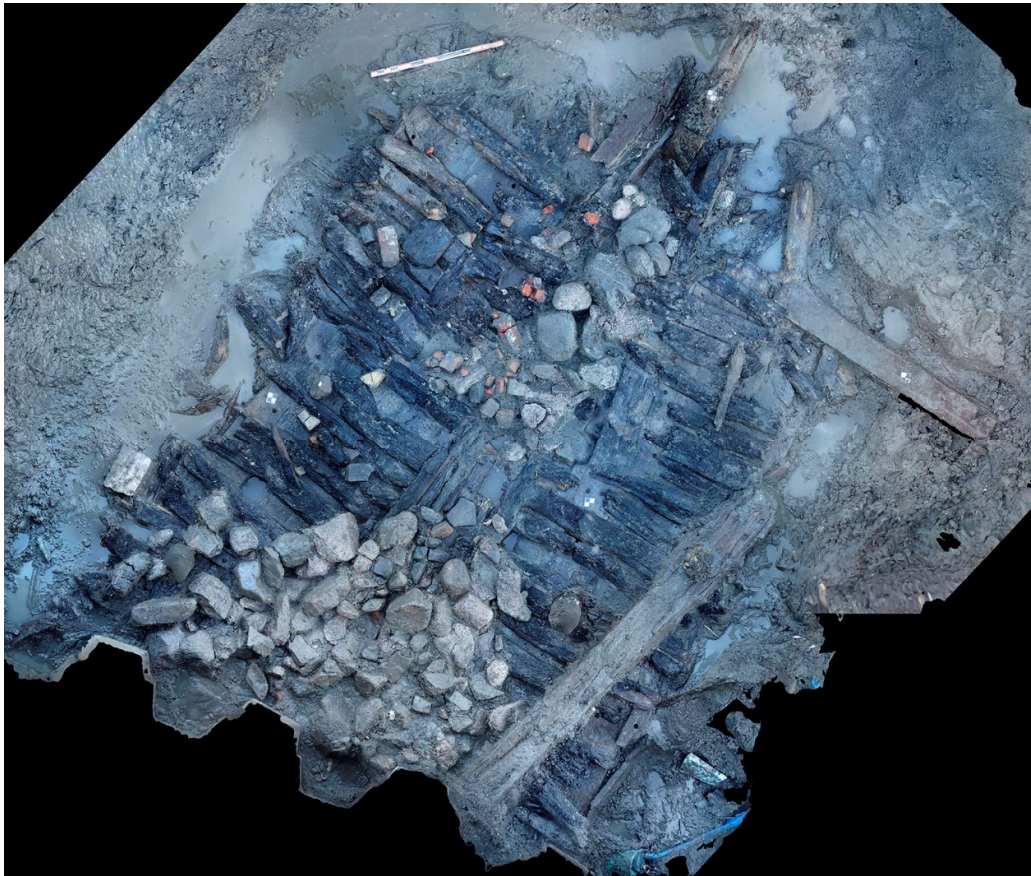
Figur 58: Ortofoto av steiner og nåletrereplanker på Bispevika 8. Foto av Sven Ahrens, NMM

Helt i akter av vraket og inn mot spunten ble det funnet mye stein av forskjellige typer og i varierende dimensjoner, fra småstein og opp til rundt 47 x 39 cm. En stor andel av steinen var en type granitt, med en rosa-rødlig farge. Det ble også funnet en del annen grå stein, teglstein, hovedsakelig røde og noen gule med delvis intakt mørtel, og en firkantet hvit stein som kan minne om kalkstein. Noen av steinene sprakk og smuldret opp ved fremrensing, spesielt granitten, trolig grunnet at de hadde vært utsatt for høye temperaturer. Dette viser at steinene med stor sannsynlighet var om bord i Bispevika 8 når den brant og ikke er en senere deponering.

Spredningen av steinene danner to adskilte konsentrasjoner, med en større konsentrasjon midtskips og en mindre akter i vraket. Ved å se på graden av brannskader på de underliggende båtdelene virker det også som om steinene originalt har vært plassert mer samlet over kjølen av fartøyet, men i ettertid har spredt seg noe mer utover. Hvis steinenes spredning i felt indikerer deres originale plassering kan det virke som det har vært et fysisk skille mellom de to konsentrasjonene av stein og at de originalt har vært plassert relativt konsentrert over den bevarte delen av kjølsvinet mot midtskips, og over stevnkne og overgangen til akterstevnen.

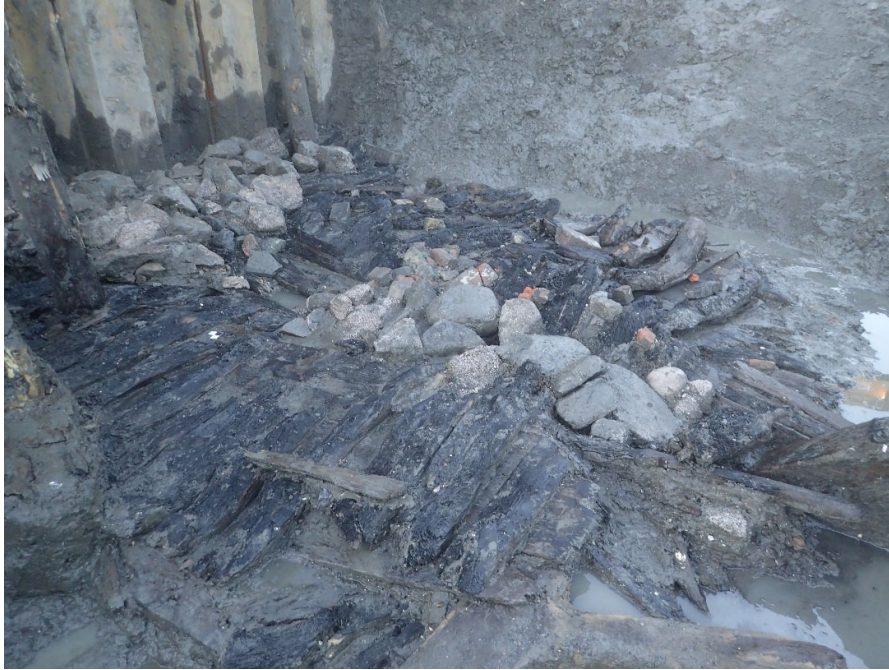
Figur 59: Bispevika 8 med overliggende steinlag. Foto tatt mot VSV av Sven Ahrens, NMM.

Da steinene ble lokalisert i felt ble det først spekulert i om steinen kunne være rester etter den originale ballasten i Bispevika 8. Spredningen av stein slik den ble dokument i felt kunne passe med spredningen av ballast, mulig med unntaket av oppholdet mellom de to konsentrasjonene. Dette passer med variasjonen av stein, hvorav flere var små og ikke tilhogde. Når steinen ble fjernet ble det derimot klart at de ikke lå like over garneringen som forventet, men det var derimot lag med underliggende nåletreplanker.

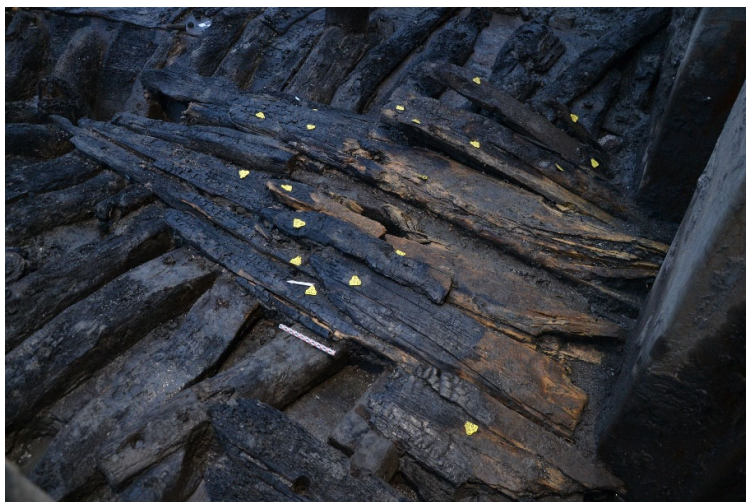
Figur 60: Toppen av haugen med nåletrebord. Foto tatt mot Ø av Kristina Steen, NMM.

Etter fjerningen av steinkonsentrasjonen som lå inn mot spunten dukket det opp flere bord i nåletre. Til å begynne med ble de tolket som garnering, men når det dukket opp opptil fem lag med nåletrebord, i tillegg til underliggende bord i eik var ikke dette lengre plausibelt. Når det ble fastsatt at Bispevika 8 trolig hadde åpne garnering og at garneringen var av eik ble det også lettere å skille garneringen fra nåletrebordene.

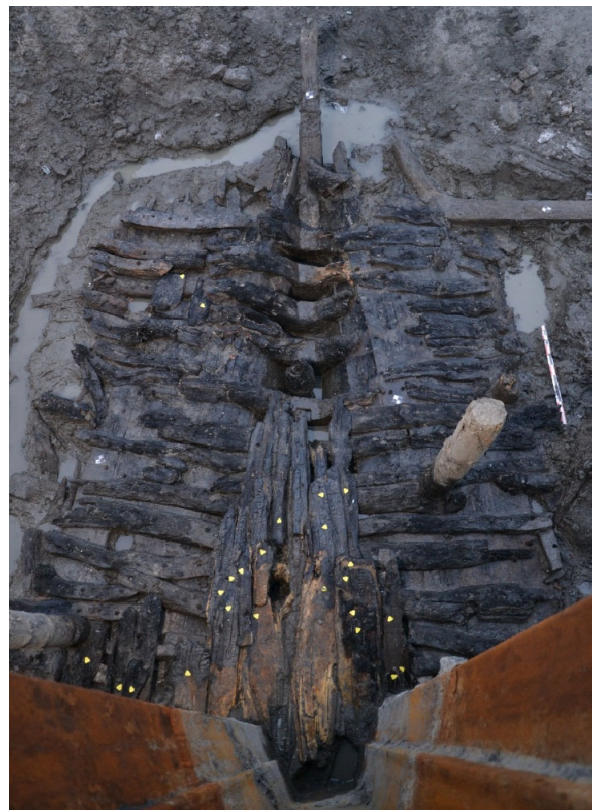
Figur 61: Oversiktsbilde over Bispevika 8 med nåletrebord. Foto av Kristina Steen, NMM.

Det ble dokumentert 20 deler av nåletrebord i tillegg til tre tykke pinner, x028, x042 og x043. Noen av bordene kan originalt ha hørt sammen. Ingen av bordene var bevart i sin opprinnelige lengde, og flere var kuttet av spunten forut og brent bort akterut. Den

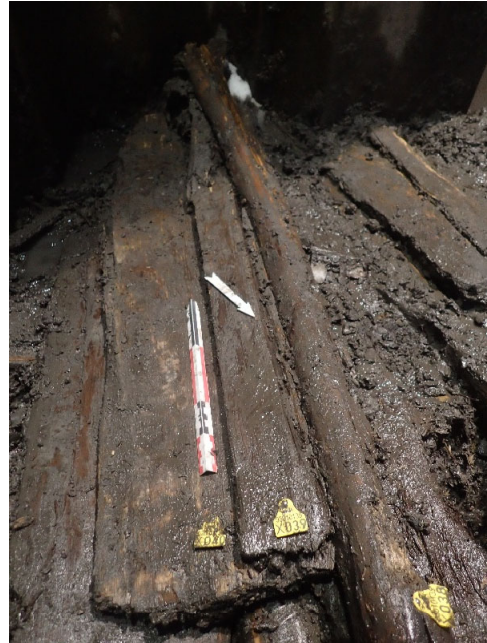
Figur 63: Bunn av nåletrastabelen med den tykke pinnen x038. Foto tatt mot SV av Kristina Steen, NMM.

Det er usikkert om de tre staurene har samme funksjon som nåletrabordene. Mens x038 lå mot bunnen av stabelen, mellom nåletrabordene, lå x042 og x043 mellom kjølsvinet og garneringsbordet på hver side av kjølsvinet. Plasseringen av pinnen mellom garnering og kjølbordet kan virke effektivt for å få en relativt jevn overflate i bunn av garneringen, men hvis det er deres funksjon passer ikke x038 i den plasseringen den ble funnet.

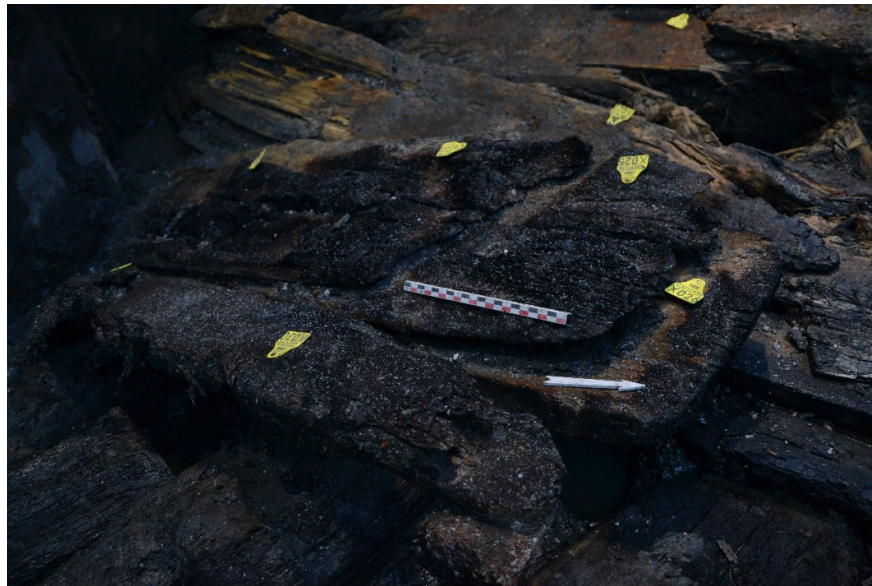
Figur 64: Eksempel på flere nåletrabord som ligger som stabler rett over hverandre. Foto tatt mot V av Kristina Steen, NMM

Nåletrabordenes plassering i felt virket noe usystematisk, men dette kan være grunnet senere forstyrrelser. Ved et par tilfeller virket det derimot som om bordene lå fint stablet over hverandre som x023-x026. Stablingen og at det ikke ble dokumentert festemerker på bordene kan indikere at bordene var last, altså ferdigsagde bord som skulle selges. Det at de lå stablet under steinmassene er derimot merkelig, med mindre eksempelvis både nåletrabordene og steinen var gjenbrukt bygningsmateriale som skulle fraktes inn til eller ut av Oslo.

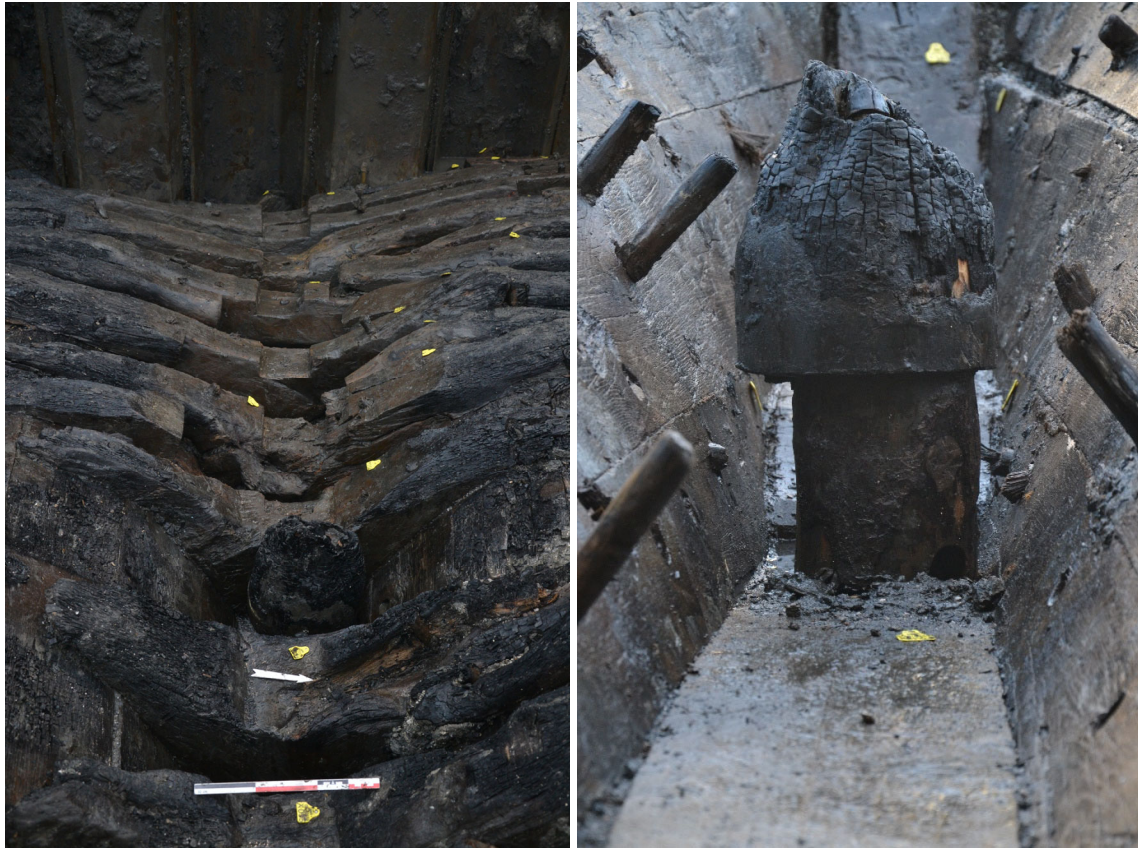
Figur 65: Til høyre: pumpe plassert mellom bunnstokk x053 og x054 like forut for stevnkneet. Foto tatt mot NØ. Til venstre: pumpe plassert på kjølen etter spantene er tatt ut. Foto tatt mot NØ av Kristina Steen, NMM.

Mellom bunnstokk x053 og x054, akter på kjølen like forut for stevnkneet, stod bunnen av en pumpe, x162. Pumpe består av tre deler; den nederste pumpefoten, en meget brent del som var plassert løst over pumpefoten og en «trinseformet» del med en oppstikkende pinne med «sopphodeform». Det er usikkert hvilken tretype delene er laget av. Når delene er satt sammen er den intakte delen av pumpe ca. 53 cm høy, men en diameter på rundt 26 cm.

Den brente bevarte toppen av pumpe som stod tredd over den smale øverste delen av pumpefoten var ca. 31 cm høy med en diameter på 26 cm. Denne delen var meget brannskadet så diameteren har trolig originalt vært noe større. Grunnet brannskadene er den originale utformingen noe usikker, men bunnen ser ut til å være sylindrisk og var også uthullet.

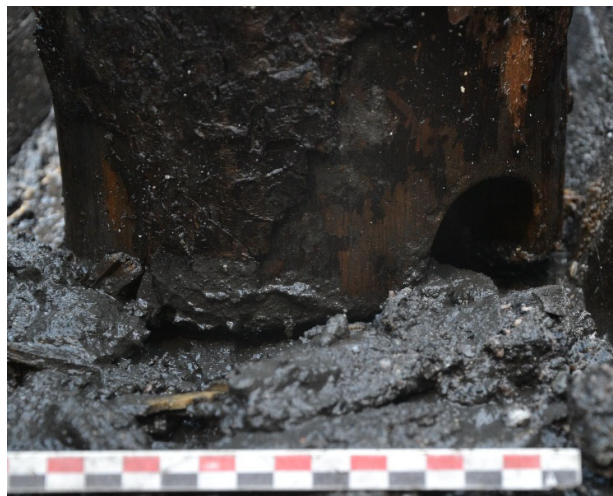
Figur 66: Hull til vanngjennomstrømning til pumpe i bunnen av pumpefoten. Foto tatt mot NØ av Kristina Steen, NMM.

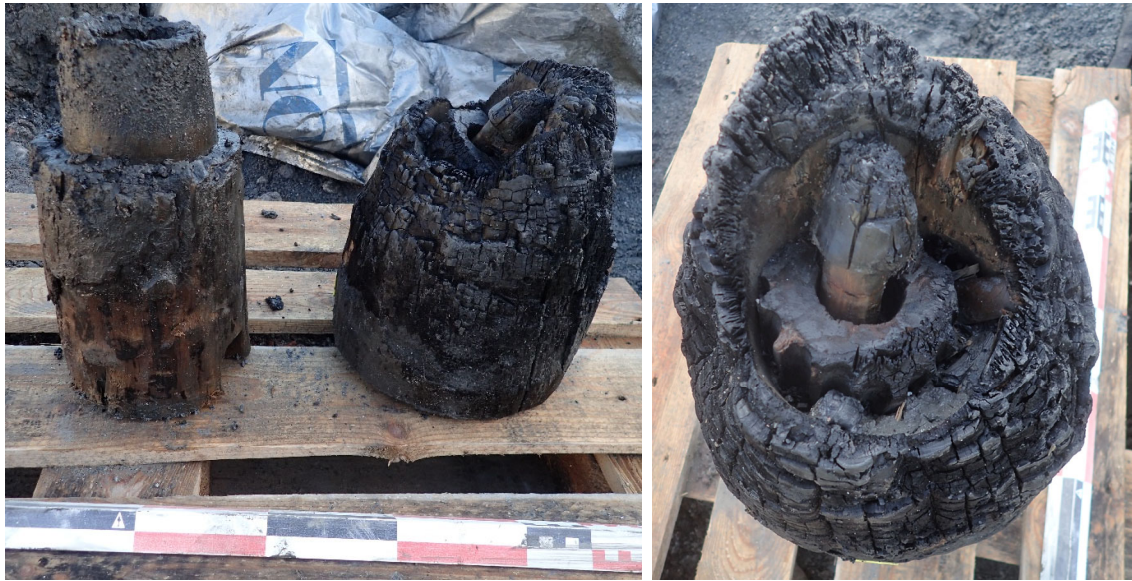
Den tredje delen er plassert inn i den brente toppens gjennomgående hull. I tverrsnitt er delen tannhjulformet. Delene ble ikke demontert i felt, men den har en maks dia på rundt 9 cm. Delen hadde også et gjennomgående sylindrisk hull med en diameter på rundt 4 cm. Igjenom dette hullet stod det en

Figur 67: Til venstre: den nedre delen av pumpefoten til vestre og den øvre delen til høyre. Til høyre: tannhjulformet og soppformet del helt i toppen av den bevarte delen av pumpe. Foto av Sven Ahrens, NMM.

treplugg med et soppformet hode. Denne ble heller ikke tatt fra hverandre, så det er også usikkert hvordan den så ut i sin nedre ende. Dette er trolig en del av stempelet i pumpe som førte til at vann kunne pumpes opp. Ingen høyereliggende deler av pumpe var bevart.

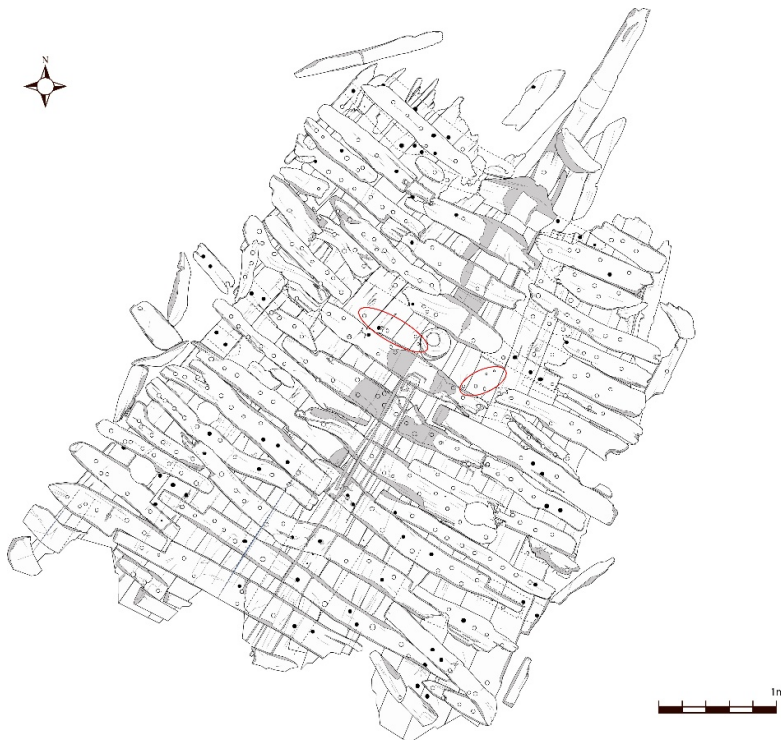
Det er trolig at pumpe stod omtrent i sin originale plassering. Over den bevarte delen av pumpe, på hver side, var det trenagler, tre på styrbord side og to på babord, i tillegg til to små trenagler på babord side. Trenaglene var plassert på tredje bordgang. Siden det ikke lå spant over disse trenaglene eller var avtrykk etter spant, har disse trolig festet noe annet enn spantene, og trenaglene kan høre til pumpekonstruksjonens originale utforming.

Figur 68: Illustrasjon av Bispevika 8 med hudbord, spant og pumpe. De røde sirklene viser trenaglehull rundt pumpe som kanskje kan knyttes til pumpekonstruksjonen. Illustrasjon av Rune Borvik, NMM.

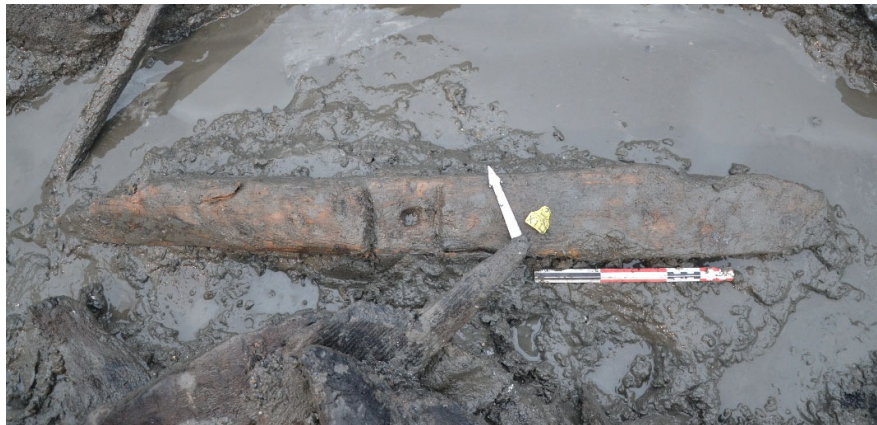
En bevart dregg arm, x111, ble funnet rett inntil nordsiden av skroget til Bispevika 8. Det var den øvre armen i dreggen og den målte rundt 1,3 m i lengde og 13 cm i maksbredde. Armen var svakt buet med en sentrert utsparring på undersiden. I utsparringen er det en trenagle som har holdt de to armene i dreggen samlet. På dregg armens overside var det ytterligere to hull, plassert på hver side av utsparringen. Her har det originalt vært festet pinner/vidjer som har holdt en stein på plass.

Figur 69: Undersiden av dreggarm x111. Foto tatt mot N av Marja-Liisa P. Grue, NMM

x111 er kun en av flere dregger det er funnet rester etter på tomt B3/B7. Dreggene varierte i utforming, med et flertall som har lik utforming som den funnet ved Bispevika 8, med to buede armer lagt kryssende over hverandre på midten (som fører til at dreggen får fire armer) og med vidjefestet stein over. Siden dregger ofte knyttes til ankring av mindre båter kan det være at x111 ikke originalt har hørt til Bispevika 8, men at den har havnet nært vraket ved at noen har hengt fast dreggen etter Bispevika 8 gikk ned.

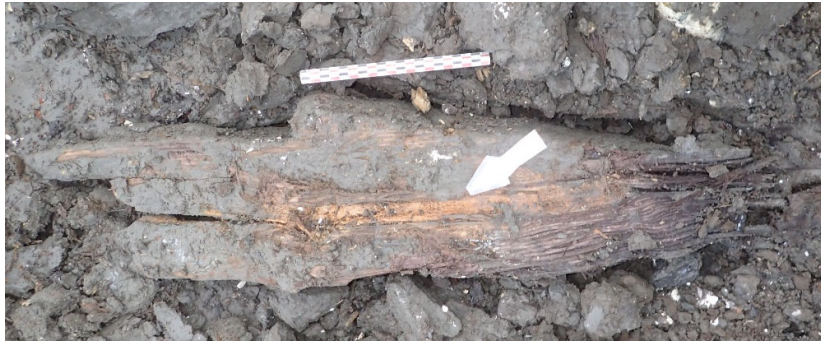
x177 (kalt F319 i felt) var en løs del som ble funnet like nord-øst for akterstevnen til Bispevika 8. Delen hadde en lengde på rundt 80 cm og en maksbredde på rundt 8 cm. Trolig er dette kun en liten del av x177 originale dimensjoner, da det var få originale ender bevart. Delen har en original utfelling på ene langsiden som kan indikere at delen er en form for bjelke eller lignende.

Figur 70: X177, mulig del av bjelke. Foto tatt mot SØ av Marja-Liisa P. Grue, NMM.

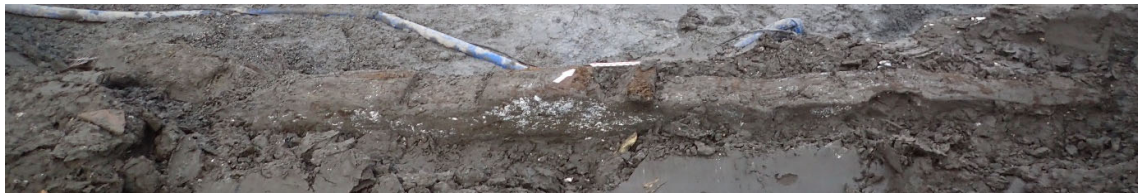
Det ble funnet en løs båtdel rett ved akterenden av skroget til Bispevika 8, x176 (i felt tidligere merket F318). X176 var rundt 3,2 m lang og hadde en maksbredde på rundt 25 cm. Delen har flere forskjellige utformede utfellinger, blant annet en avrundet, i tillegg til en flat firkantet og en spiss trekantet. Mens delen har mange tilpasninger og en spennende utforming, kunne ikke dens originale funksjon og plassering i fartøyet etablert i felt, men det er ikke usannsynlig at dette også har vært en form for bjelke.

Figur 71: X176, interessant del med ukjent funksjon. Foto tatt mot V av Marja-Liisa P. Grue, NMM

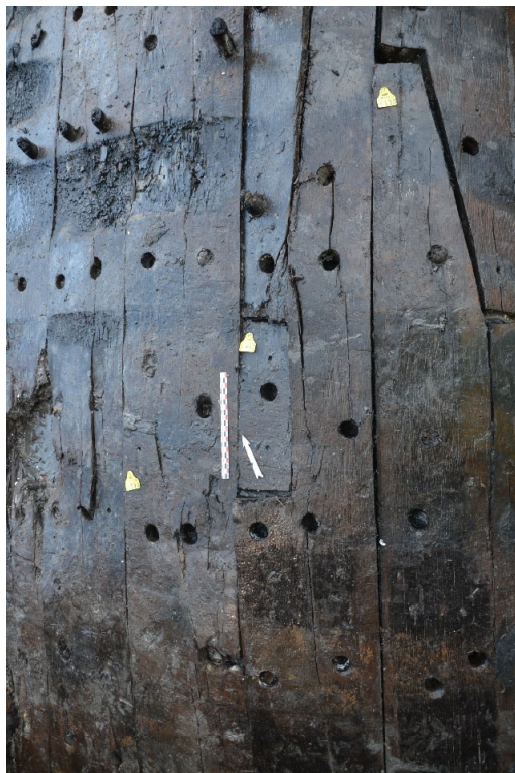
Like ved de to reparasjonsdelene i 4. bordgang lå det et lite bord felt inn i 3. bordgang på styrbord side, x136. Bordet var ca. 30 cm langt og 10 cm bredt, mens tykkelsen korresponderte med hudbordet det var felt inn i. Et trenaglehull korresponderte med den gjennomgående trenaglen fra det overliggende spantet, i tillegg til to jernnaglehull på hver side at trenaglehullet. x136 kan være en senere reparasjonsdel, eller en liten del fylt inn under byggingen av fartøyet. Det samme er tilfellet med x170 (delen ble først oppdaget etter opptak av hudbordene). x170 er et lite bord på rundt 15 cm bredde og 67 cm lengde som er plassert ned mot kjølen på akterenden av kjølbord x141. Bordet har en butt ende akterut og skrår forover og ned mot kjølen. Den har tetningsmateriale i overlappen mellom kjølen og bordet. Bordet er festet i kjølen på samme måte som resten av kjølbordet og har deler av to trenaglehull som korresponderer med kjølbordet den ligger ved.

Figur 73: Fylldel x136. Foto tatt mot NØ av Kristina Steen, NMM.

x136 og x170 er de eneste av sitt slag dokumentert i den bevarte delen av Bispevika 8, og er et av få element som avviker fra den ellers svært symmetriske bordleggingen på hver side av kjølen. 3. bordgang var den eneste bordgangen

hvor hudbordene strakte seg hele den bevarte lengden av bordgangen både på styrbord og babord side. I området hvor x136 og de to andre reparasjonsdelene var lokalisert ble det dokumentert mye oppsprekking av hudbordene, men det er usikkert om sprekkene har oppstått før eller etter deponeringen av Bispevika 8. Gitt at oppsprekkingen indikerer en original svakhet i hudbordene kan området hvor x136 ble plassert ha vært et svakt parti i hudbordet som ble kuttet vekk og fylt inn med en ny del. De to spikerhullene som ytterligere fester den lille delen til det overliggende spantet, kan være med å indikere at spantet var plassert når x136 ble montert. Ved x170 indikerer delene av de to trenaglehullene som korresponderer med kjølbordet det ligger ved, at bordet har vært plassert sammen med kjølbordet når spantet ble satt inn. Derav er x170 trolig en justering som har blitt foretatt under konstruksjonen av Bispevika 8.

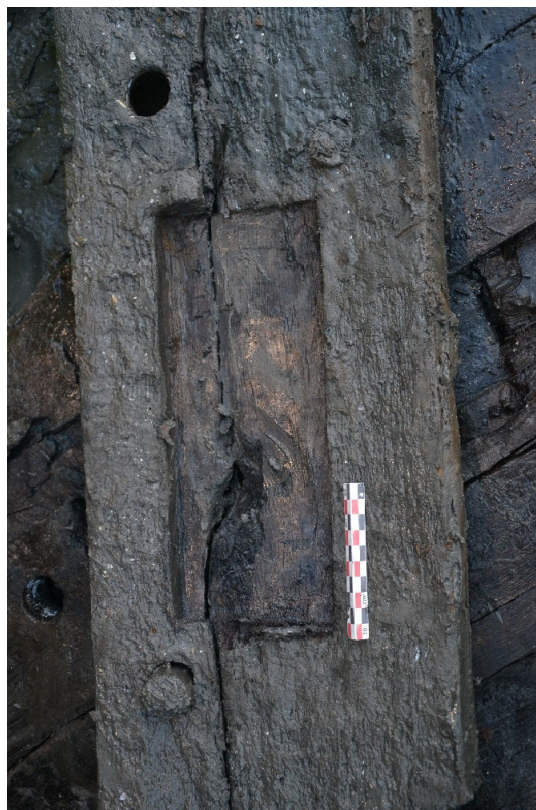
To klare reparasjoner ble dokumentert på utsiden av to hudbord i 4.bordgang. Et av disse er hudbord x134 som lå plassert midtskips på styrbord side. Hudbordet hadde en klar sprekk som var blitt reparert ved å hugge ut en kvadratisk

utsparing for deretter å feste et lite bord, x163, med fire jernnagler og mye mellomliggende tetningsmaterialet. Reparasjonsbordet var 28 cm langt og 10 cm bredt. Ved neste hudbord akterut, x133, var det også foretatt en reparasjon hvor det var hogd en dypere kvadratisk utsparing inn i bordet. I utsparingen var det festet en tykk eikebit, x164, igjen med jernspiker og med mye tetningsmateriale mellom. Denne reparasjonsdelen var 18 cm langt og 8 cm bredt. Begge reparasjonsdelene skjører på samme sprekk som strekker seg over to hudbord i en bordgang.

Figur 72: Firkantet område hugget inn i hudbord x134 for å feste reparasjonsdel x163. Foto av Marja-Liisa P. Grue, NMM

x136, x163, x164 og x170 være reparasjoner eller justeringer som enten ble foretatt under konstruksjonen eller i løpet av Bispevika 8s brukstid. Reparasjonene på hudbordene, x163 og x164, er ikke bare festet på utsiden, men hogd relativt dypt inn i tykkelsen av hudbordene og kan derav virke noe mer forseggjort. Konsentrasjonen av reparasjoner til et lite sted i det bevarte delen av skroget viser at det trolig enten originalt har vært et svakt punkt i skroget eller at skroget har fått en skade her i løpet av Bispevika 8s brukstid. De ekstensive brannskadene i Bispevika 8 vanskeliggjør tolkingen rundt fartøyet brukstid på bakgrunn av reparasjoner på fartøyet. Av reparasjonsdelene dokumentert i felt virker det likevel ikke som om Bispevika 8 har gjennomgått ekstensive reparasjoner i sin brukstid.

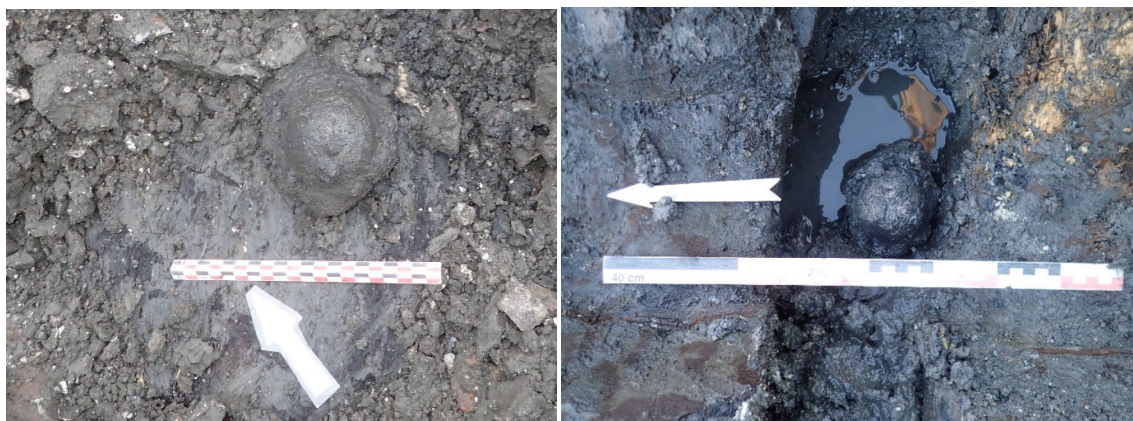
Det ble funnet tre kanonkuler om bord på Bispevika 8, x190, x191 og x192 (i felt nummerert som F346, F350 og F356). X191 og x192 ble funnet mellom bunnstokkene helt akter i vraket, mens X190 ble funnet på hudbordene til BI08. Kanonkulene er av jern og er trolig støpt. Selv om bevaringsgraden varierer noe og flere av kulene er relativt korroderte, har de tre nok originalt vært av omtrent samme størrelse med en diameter på rundt 7-8 cm.

Figur 75: Til venstre: kanonkule x190 funnet på hudbord i Bispevika 8. Foto tatt mot NNØ av Sven Ahrens, NMM. Til høyre: kanonkule x191 funnet mellom bunnstokkene i Bispevika 8. Foto tatt mot NØ av Jørgen Johannessen, NMM.

Det fantes en del forskjellige typer kanoner på 1500-tallet. Basert på størrelsen til kanonkulene kan disse ha vært ment å anvende i en liten til mellomstor kanon, som for eksempel en «Minion» eller en «Saker» kanon som var i bruk på skip fra 1500-tallet. Siden kulene er av relativt lik størrelse og alle ble funnet om bord i vraket, vitner de sannsynligvis om at Bispevika 8 var bestykket med en eller flere små eller mellomstore kanoner. Kanonene ble i så fall trolig fjernet før fartøyet sank eller berget etter fartøyet forlis grunnet deres verdi.

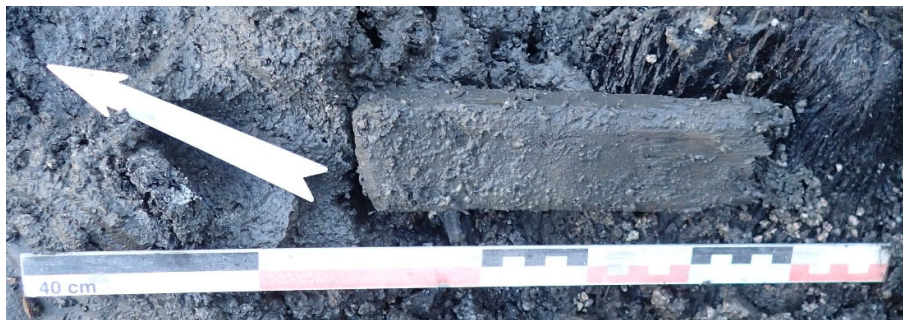
Av tregjenstander som ikke ble definert som båtdele ble det funnet en trekile like vest for pumpa i Bispevika 8, x195 (kalt F349 i felt). Kilen er i nåletré og er ca. 19 cm lang, 5 cm bred og hadde en makstykkelse på 3,3 cm. Denne typen kile kan ha hatt mange funksjoner om bord på et fartøy, men siden den ikke er brannskadet har den trolig hatt en funksjon i bunnen av fartøyet, eller ligget løst da Bispevika 8 gikk ned.

Figur 76: trekile funnet blant steinene akter i Bispevika 8. Foto tatt mot NØ av Tom Davis, NMM.

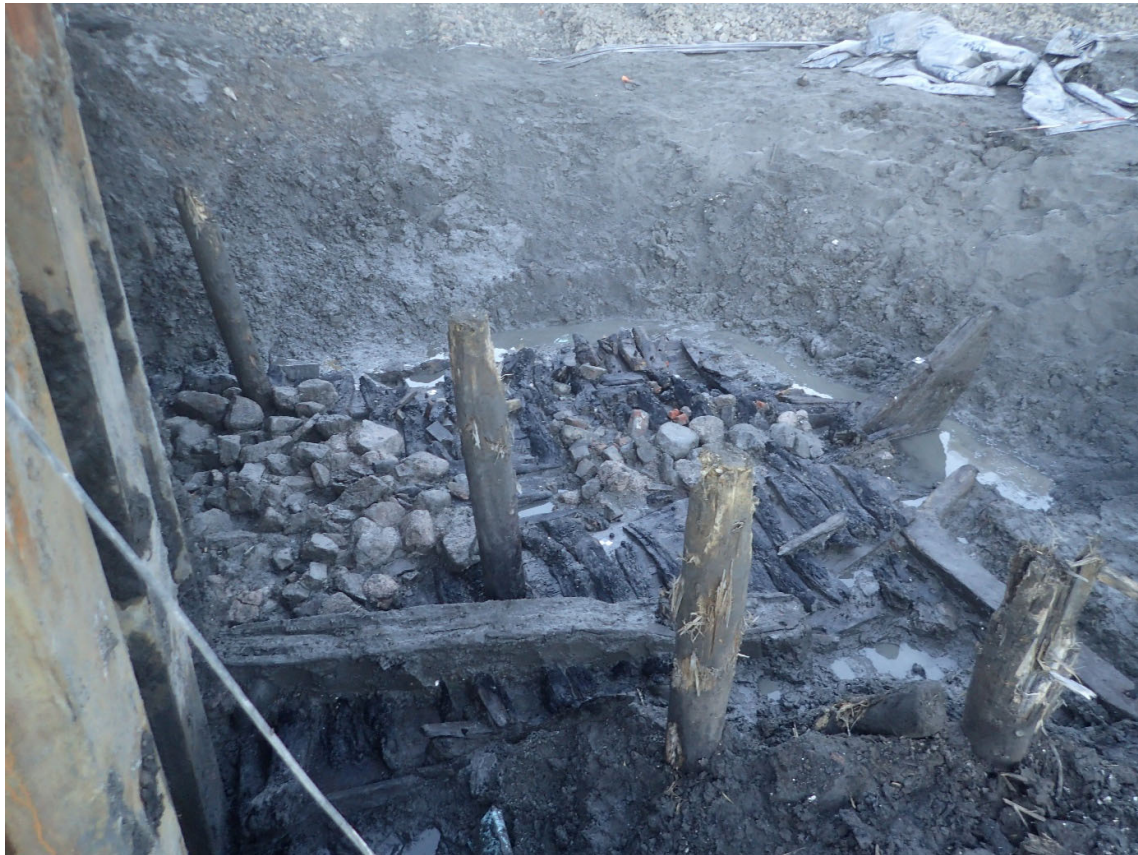
Figur 79: Oversiktsbilde over Bispevika 8 med alle båtdeler og steinlag. Foto tatt mot NNV av Sven Ahrens, NMM.

Det ble i alt dokumentert 179 båtdeler fordelt over et område på 6 m x 4,5 m. Inkludert i båtdelene var kjø, akterstevn, et stevnkne, kjølsvin, 73 spant, 39 hudbord, 15 garneringsbord, fire mulige reparasjoner, en pumpe, en dreggarm og 23 nåletrebord (og staur). Dette representerer kun den helt aktre delen av det originale fartøyet, opp til rundt kimingen. Mens kjø, kjølbord, akterstevn og stevnkne er veldig godt bevart og ble funnet *in situ*, var store deler av de resterende båtdelene delvis eller kraftig brannskadet.

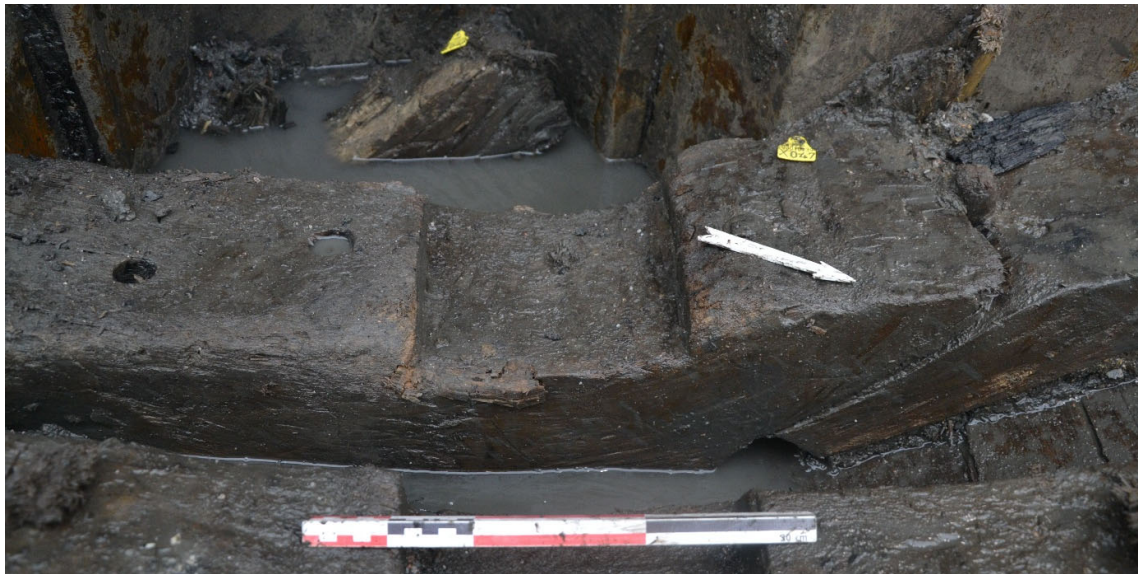
Figur 81: Bunnstokk x047 lasket over opplenger x062 med vertikal skrålask. Foto tatt mot SV av Marja-Liisa P. Grue, NMM.

Ned mot kjølen i akter var bunnstokkene dype og de første to bordgangene var festet i skarp vinkel ned på kjølen (se fig. 81). Rundt 3.-4.bordgang flater bordgangene litt ut i tverrsnitt, men fortsetter fortsatt jevnt kurva oppover, før bordgangene kurver mer markant i en relativt jevn bue ved 7./8. bordgang. Mot midtskips flater fartøyet seg jevnt noe ut i tverrsnitt. Rundt midten av den bevarte delen av Bispevika 8 har skroget nesten en tilnærmet «champagneglass»-form i tverrsnitt, hvor kjølbordet er festet i en relativt skarp vinkel, 2. og 3. bordgang buer noe mer utover, 4.-7. bordgang flater mer ut og fremstår nesten som at de kurver litt nedover, før det er en skarpere kurving oppover i fartøyet fra rundt 8.bordgang.

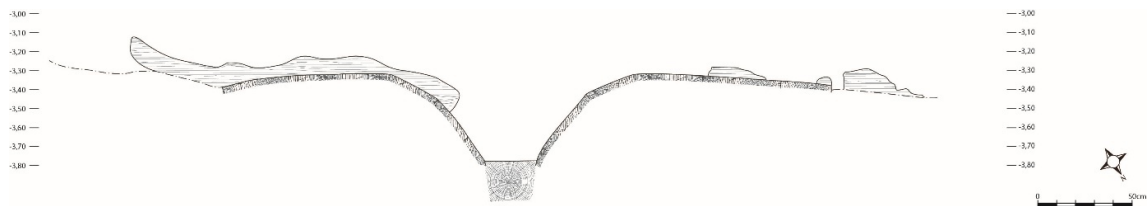
Figur 83: Tverrsnitt gjennom Bispevika 8s midte bevarte del. Illustrasjon av Sven Ahrens, NMM.
