## **Arkeologisk kursundersökning av Raä 44 och 58, bebyggelse lämningar och kapellplats från historisk tid inom projektet Hemsöns historia.**

Fornlämning: Raä 44 och 58, Fastighet: Prästhus 1:1, Socken: Hemsö,  
Kommun: Härnösand, Landskap: Ångermanland

**Rapportnummer 2008:28**  
**Ola George i samarbete med Hemsö Skärgårdsförening,**  
**Hemsö IF, Härnösands**  
**Släktforskare och Hemsö församling**

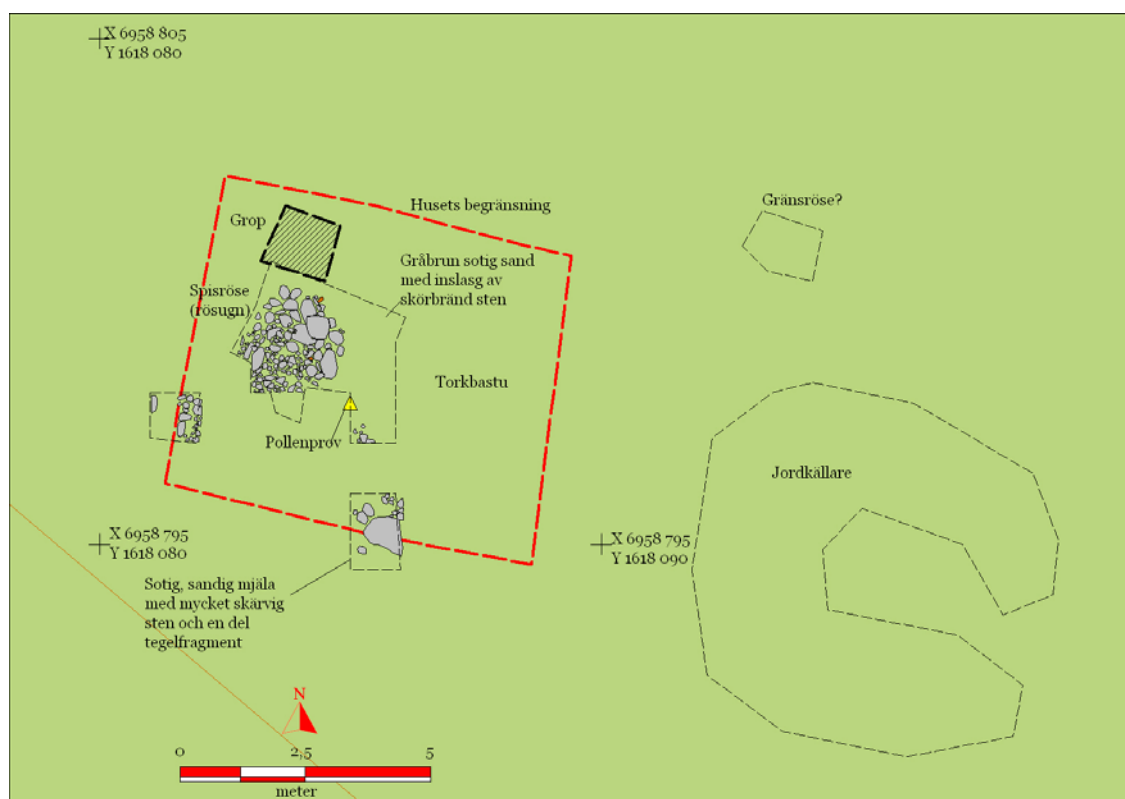
*Torkbastun och jordkällaren längst västerut på Raä 44.*

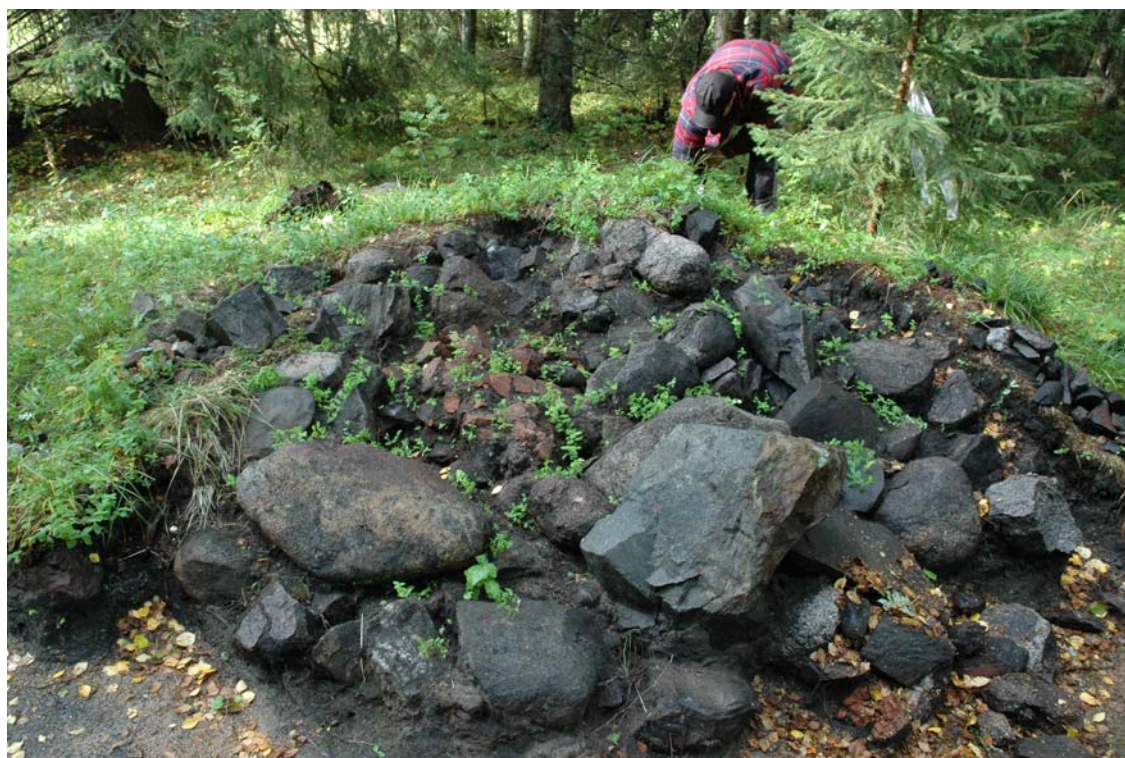
*Rösugnen/spismuren i torkbastun vid Raä 44 . Foto från öst av Maria Lindeberg.*

I den västra husgrunden undersöktes en rösugn/spisröse, anslutande ytor samt delar av grunden. Grävningen skedde genom att kvadratmetersrutor togs upp, jorden sållades och fynden tillvaratogs. Jordprov togs för pollenanalys då det misstänktes att byggnaden fungerat som torkbastu för säd. Totalt grävdes 11,5 m<sup>2</sup>.

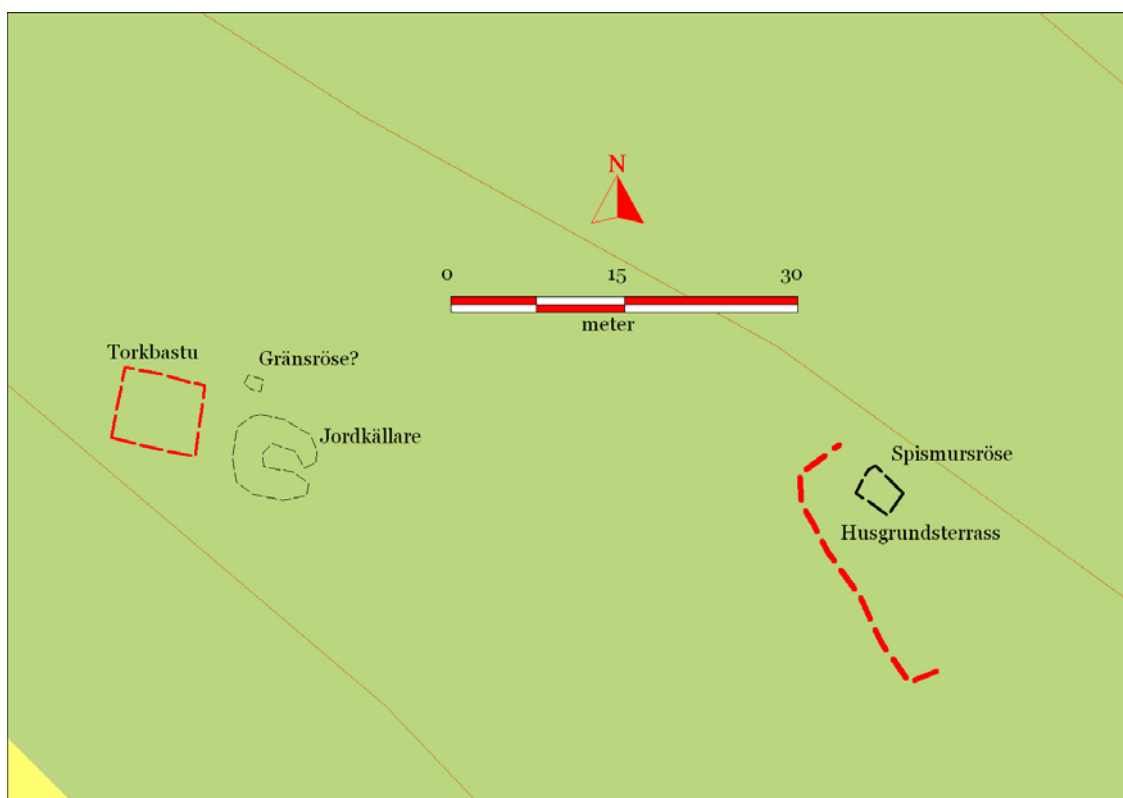
Den nyupptäckta husgrunden med spismursröset på Raä 44 till höger i bild.

Den nyupptäckta husgrundsterrassen med spisröset karterades in med totalstation, de fynd som gjordes med metalldetektor mättes in med totalstation.

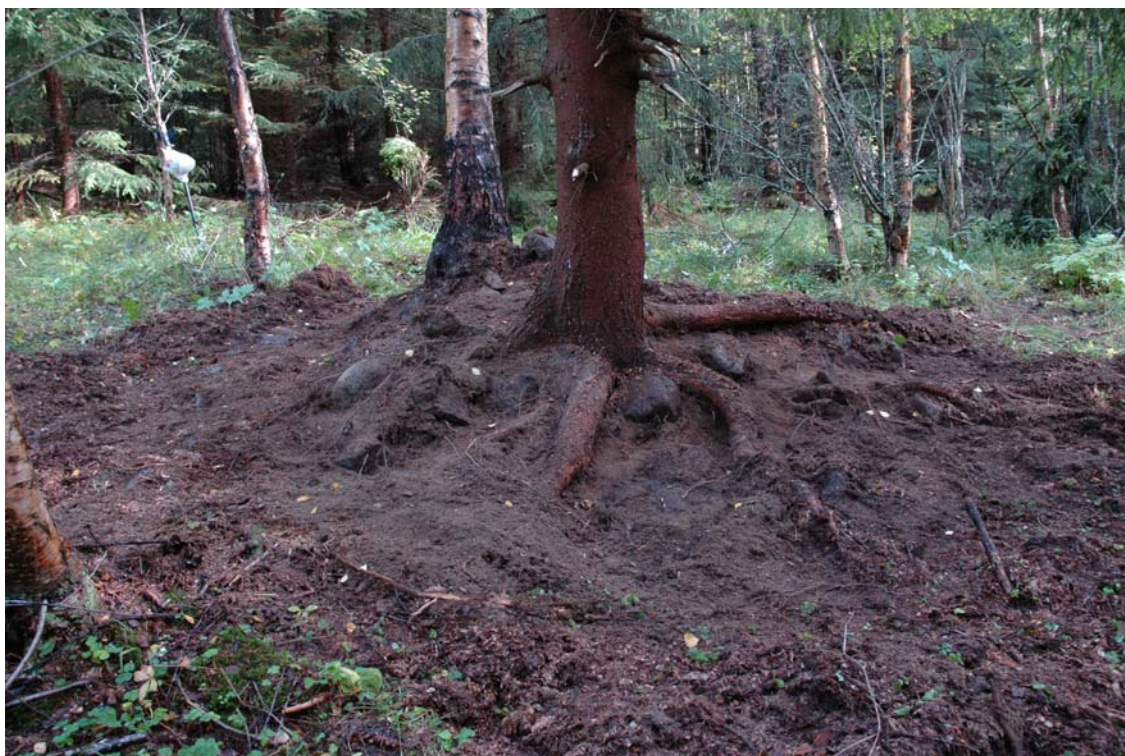
*Spismursröset på den nyupptäckta husterrassen vid Raä 44. Foto från söder av Ola George.*

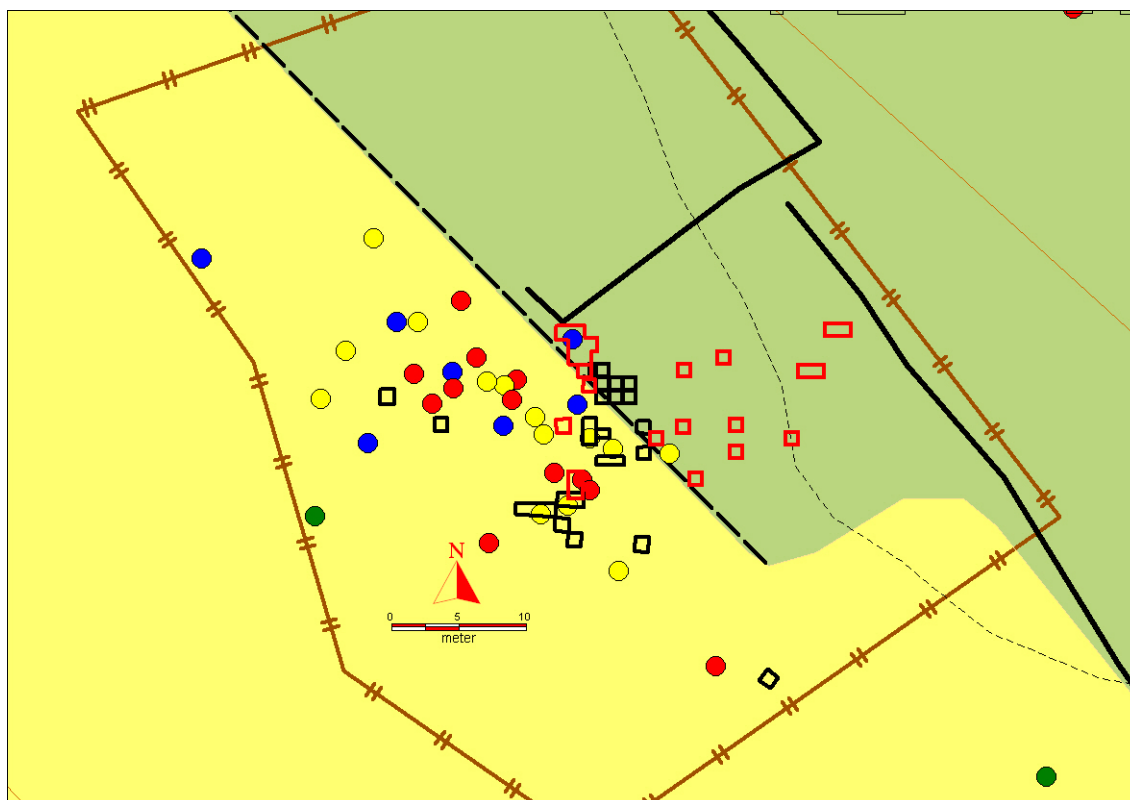
Rutorna grävda vid 2007 års undersökning är svartmarkerade, 2006 års rutor är rödmarkerade. Den ljusbruna linjen visar kapellplatsens ungefärliga utbredning. Gula punkter= 1600-talsmynt, blåa punkter= 1700-talsmynt, röda punkter= 1800-talsmynt.

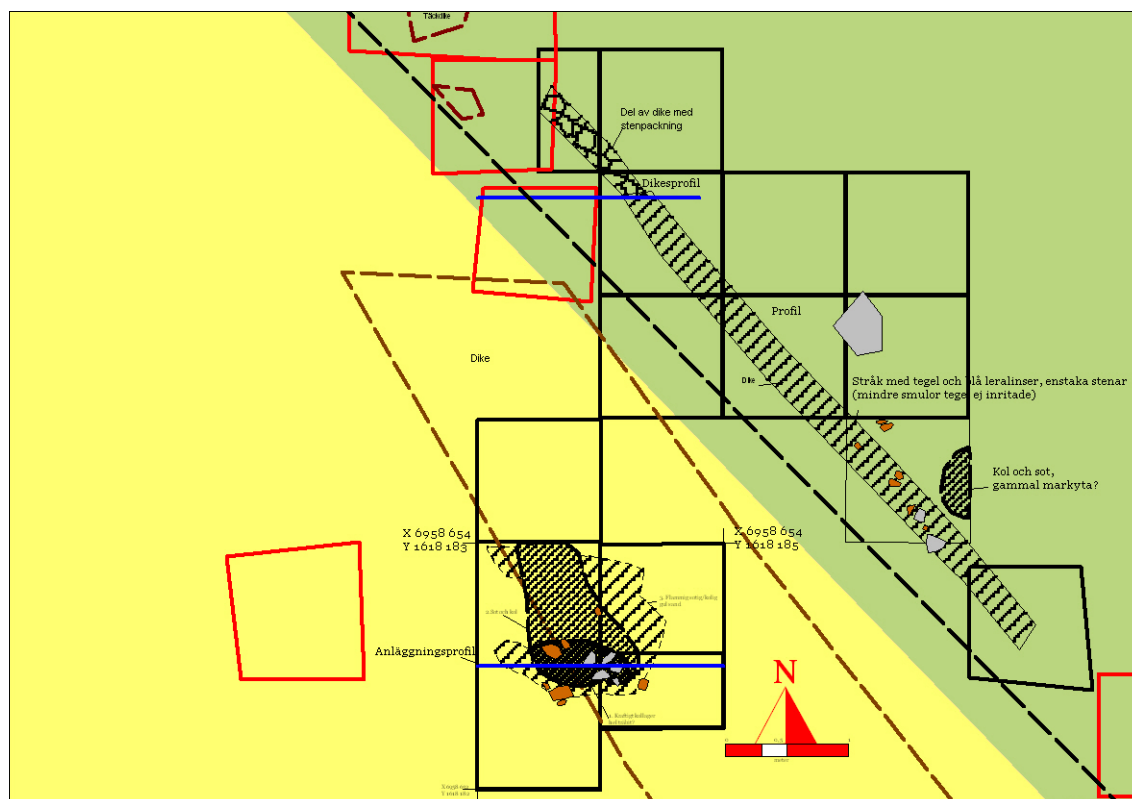
Tre parallella diken och en anläggning(tegelansamling se nedan) inom Raä 58.

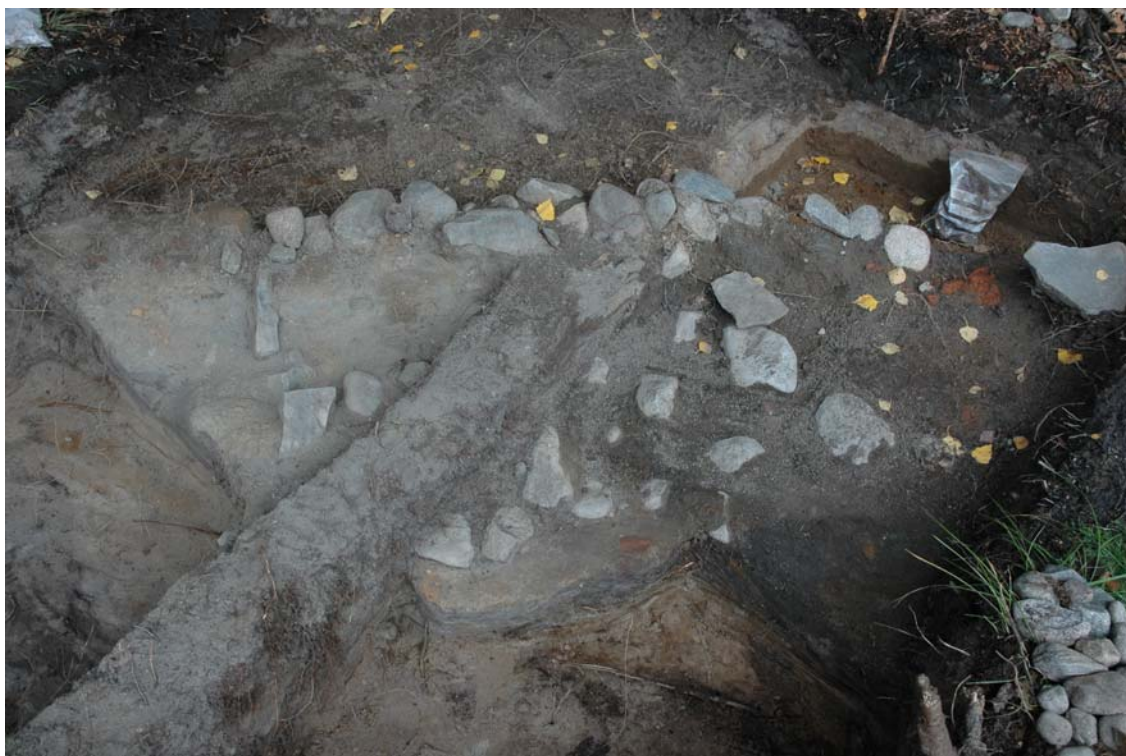
*Det igenfyllda diket med sten, tegel och porslinsinblandning vid skogskanten intill åkern inom Raä 58. Foto från norr.*

I föregående års rapport diskuterades dikenas ålder och slutsatsen var att de troligen tillkommit under slutet av 1800-talet och senare. I det under 2007 undersökta dikets fyllning påträffades sentida porslin som stärker det påståendet.

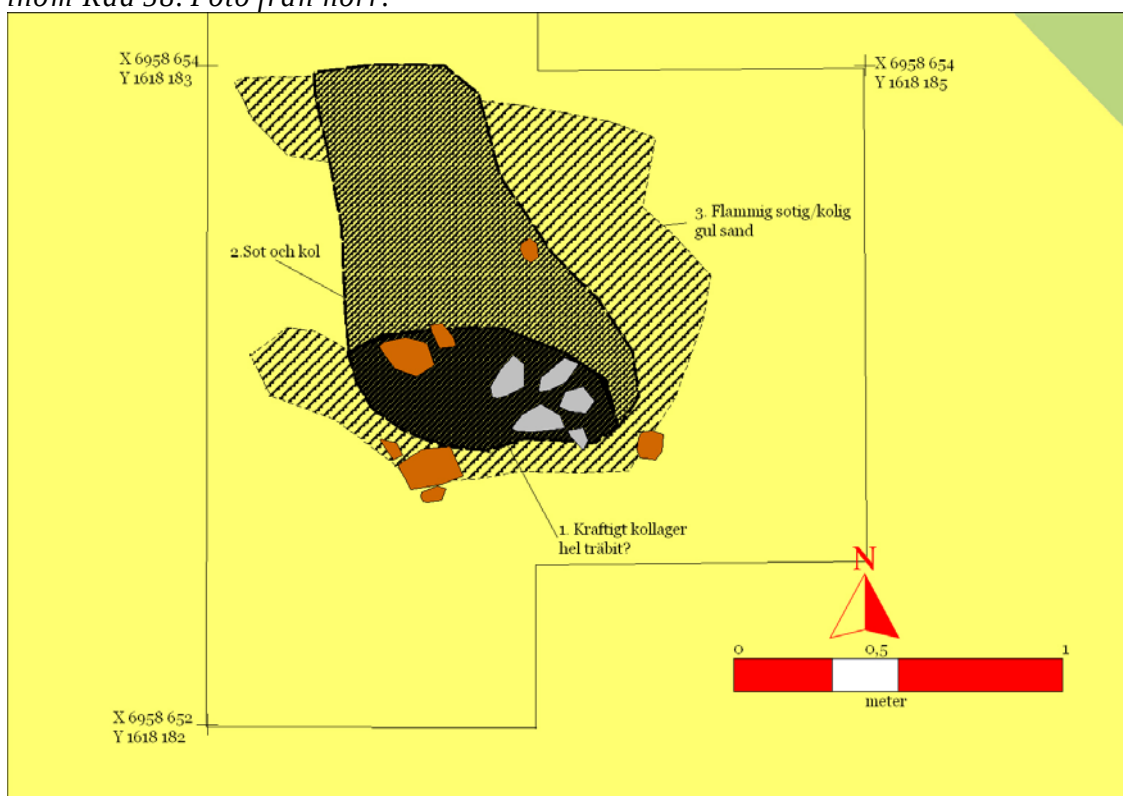
*Anläggning med tegelansamling på åkern under matjordslagret.*

Då området utanför skogsmarken plöjts och en fotbollsplan tidigare har legat på platsen finns inte stora förutsättningar för att intakta lämningar ska finnas kvar i området. Tegel, sot och kol- anläggningen visar dock att det även på åkern kan finnas överlagrade men kraftigt skadade anläggningar. Fyndspridningen kan trots omrörningen ge en ganska bra bild av de tidigare verksamheterna på platsen.

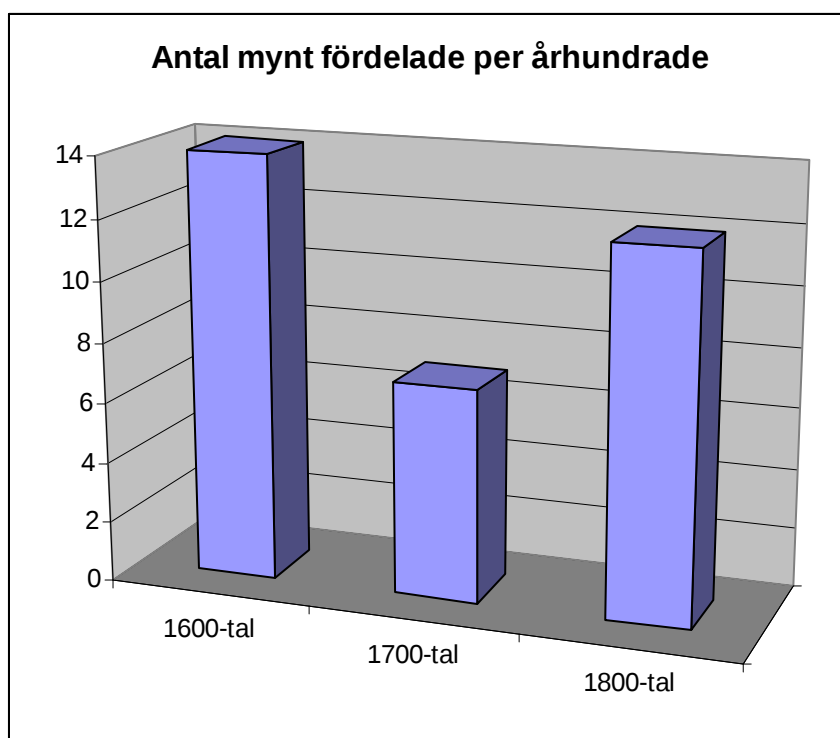
Diagram över myntens präglingstider.

De äldsta mynten är präglade på 1660-talet och de yngsta under 1830-talet. Sammanlagt 33 mynt med prägning till denna period är funna på kapellplatsen. Vi har inga arkeologiska belegg för att kapellet funnits på platsen före 1660-talet och i januari 1846 inköptes mark i grannbyn Hultom för en ny kyrkplats. Därefter flyttades det gamla kapellet från Prästhus ner och återuppfördes i Hultom. Kapellet har alltså brukats i omkring 180 år. Utslaget per decennium har ca 1,8 mynt tappats bort vilket inte är särskilt mycket. Om man tittar på vilka mynt som tappats kan man möjligen få en uppfattning om hur flitigt kapellet brukats under olika tider (se diagram nedan). Efter uppdelning av mynten i olika århundraden framstår 1700-talet som lågt frekventerat, detta blir ytterligare förstärkt om man tar i beräkningen att kapellet troligen inte fanns till under mer än knappt hälften av 1600 och 1800-talen. Mynten kan ha brukats under flera decennier och då tappats avsevärt senare än präglingsåret. Uppdelningen ger ändå en fingervisning om när flest mynt tappades och flest besökare kom till kapellet.

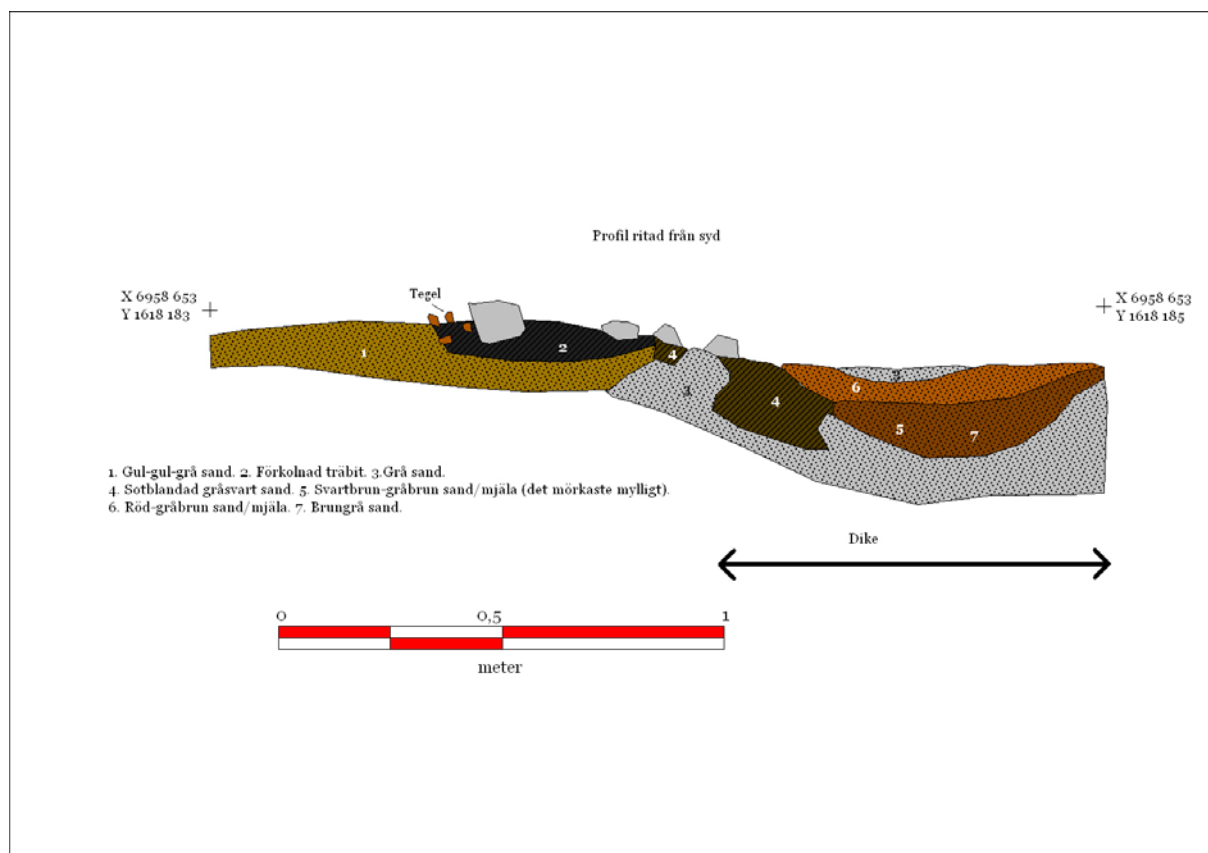
*Profil genom tegel och sotanläggningen.*

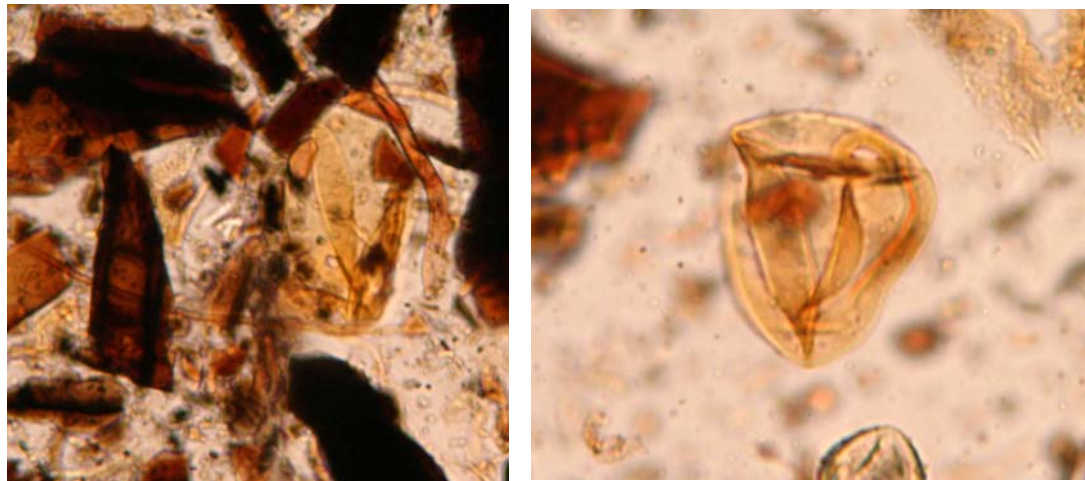
Kornpollen till vänster och vete-/havrepollen till höger (stor por längst upp, vete- och havrepollen går ej att skilja åt) från det analyserade provet. 400 gångers förstoring. Pollenkornen är infärgade. På den vänstra bilden kan man se rikligt med vedfragment.

Provet homogeniserades innan ett delprov togs ut för pollenanrikning. Prover behandlades enligt standardmetoden för pollenanrikning beskriven i t.ex. Moore et al. (1991). Återstoden, det koncentrerade pollenmaterialet, färgades med saffraninfärgad glycerin. På preparatet räknades ca 800 pollen och procentvärden beräknades på basen av totalsumman för alla pollen från de landlevande kärlväxterna. Vid identifiering av pollentyperna användes bestämningsnycklar av Beug (1961) och Moore et al. (1991). Vid pollenanalys av jordprover finns en viss risk för att vissa växtarter med tjockskaliga pollenkorner får en överrepresentation i analyserna (t. ex. korgblommiga växter). Att pollenkornet har ett tjockt skal minskar risken för nedbrytning jämfört med tunnskaliga pollenkorner (i detta prov finns tunnskaliga pollen). I jordproverna finns det även en överhängande risk för att pollen transporteras genom ihåligheter ned i jordlagren. Transporten sker i första hand med vatten.
