Inventering av äldre timmerbyggnader i Uppsala län 2004-2005

Objekt: Björklinge kyrkas likbod.
Endast gavelröstena är i timmerkonstruktion.

Fastighet: Björklinge sn, Björklinge 1:1

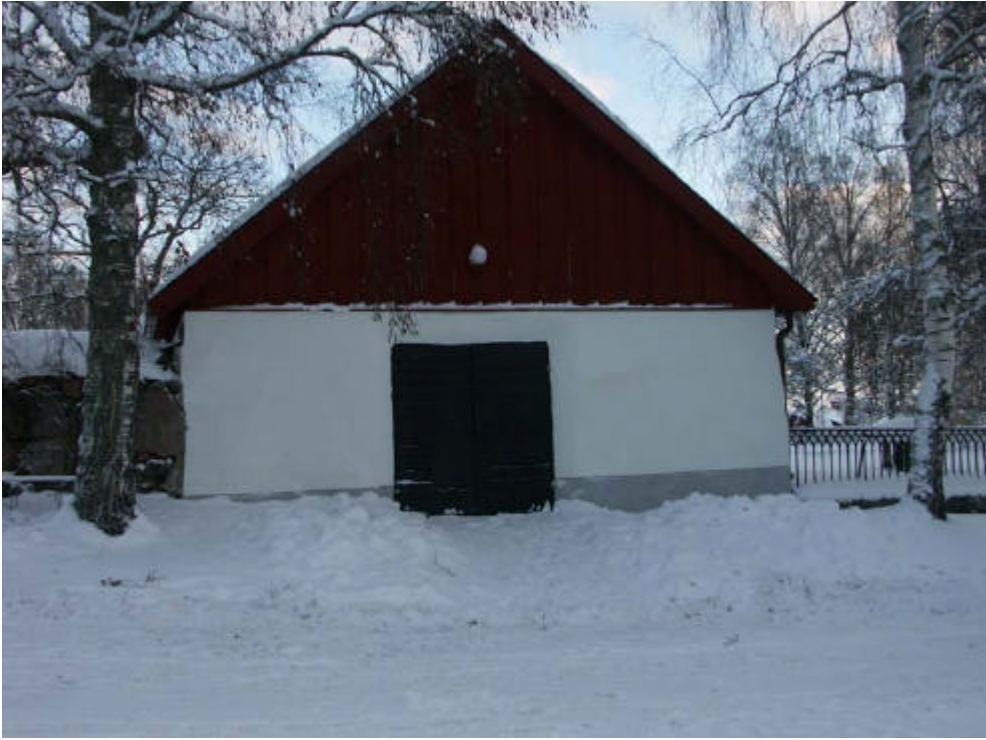
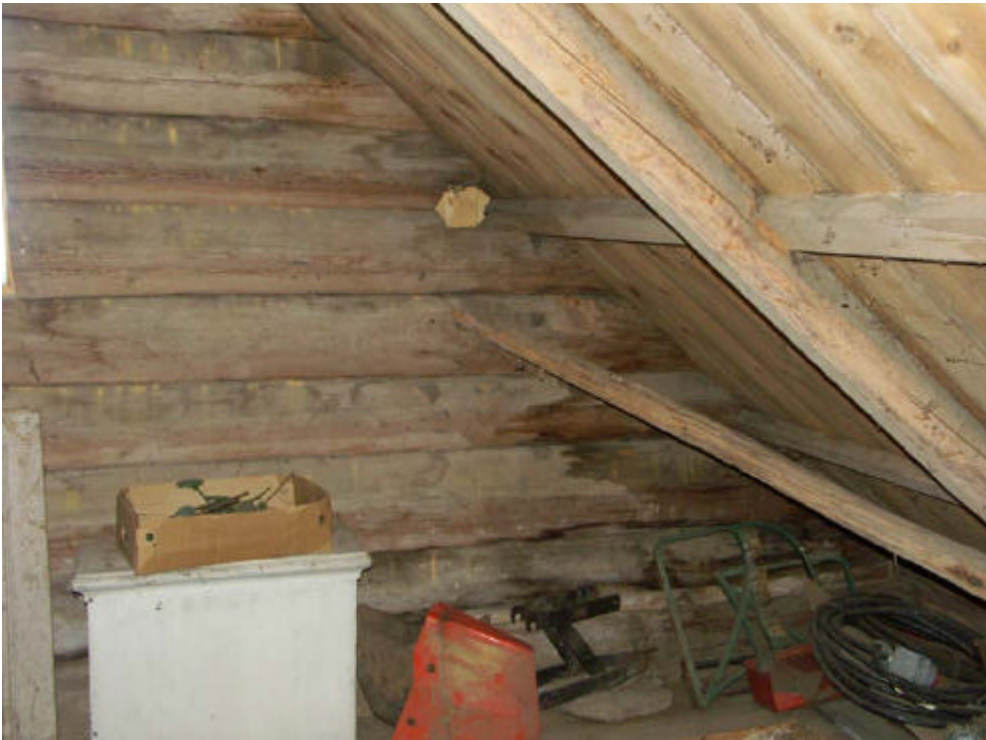
Byggnadsdel	Material, mått, ytbehandling etc	Skick. åtgärd
Sockel-mark	Kallmur av granit	
Stomme- väggar Längd - bredd Timrets form, halsning, knuttyp Ytbehandling	Gavelrösten av facettbilat timmer, ej knutat. Utvändigt rödfärgad lockpanel av okantade brädor. 3.95 x 4.95 m	Gott skick
Tak Ev tidigare takkonstruk- tion	Enkupigt lertegel. Undertak är sentida lockpanel av kantade brädor i takfallens riktning.	
Vindskivor- nock	Rödfärgade vindskivor av trä	
Dörr	Relativt sentida garagedörrar, utvändigt täckta med pärlspont. Svartmalade.	
Fönster	-	
Interiör, golv	Mellanbjälklaget är grova handspjälkade klover som vilar på facettbilade bjälkar. Dessa saknar mossdrag och är alltså ej återanvända.	
Övrigt
