# Nora Norra kyrkogård

Nora socken, Nora kommun, Örebro län, Västerås stift

## Inventering av kulturhistoriskt värdefulla gravvårdar 2016

Louise Anshelm  
Ing-Marie Nilsson-Tarkkanen  
**Rapport 2016:16**

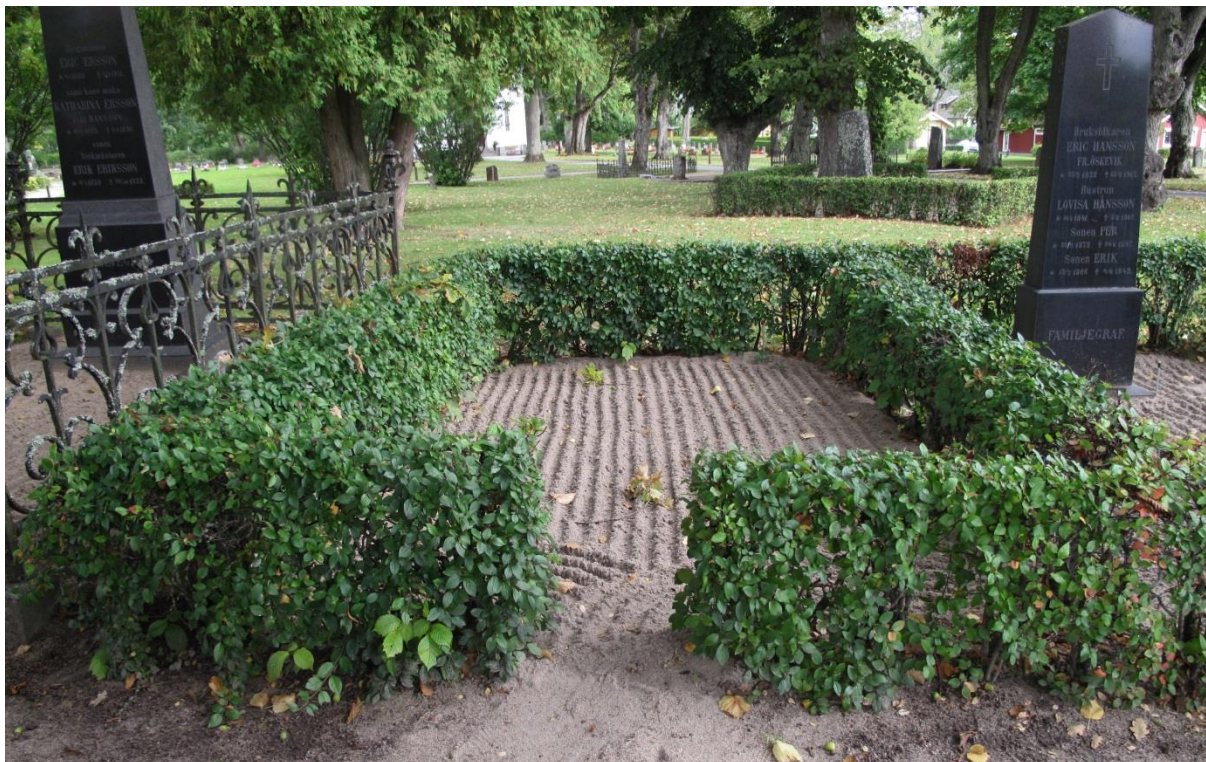
*En kulturhistoriskt värdefull gravvård med måbärshäck och mönsterkrattad sand som är möjlig att återanvända, kvarter 1.*

Nora norra kyrkogård har kulturhistoriska gravvårdar som går att återanvända. Innan beslut om återanvändning kontaktas Länsstyrelsen i Örebro Län alternativt Örebro Läns Museum. Kyrkogården som helhet utgör ett historiskt dokument och var åtgärd eller förändring kräver att en diskussion förs.

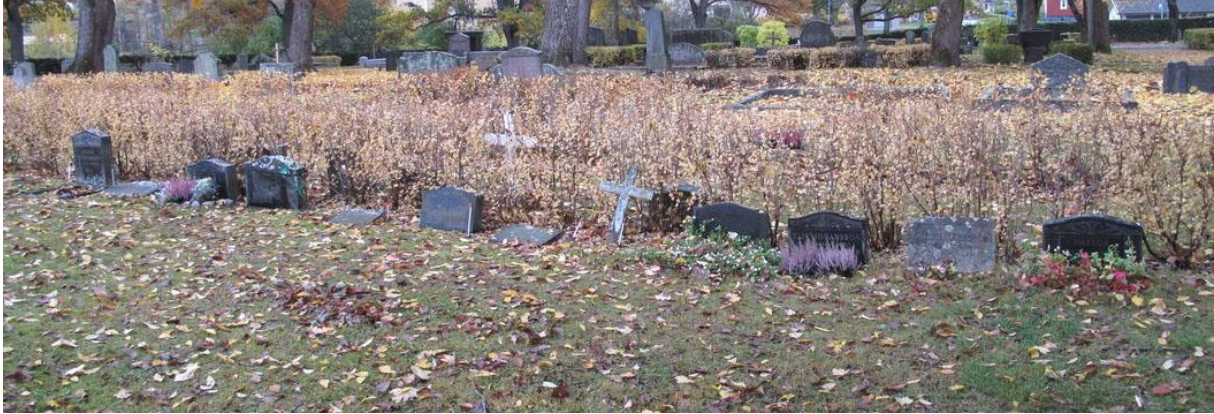
*Del av en välbevarad rad med allmänna linjegravar i kvarter 24. I raden finns träkors, liggande samt stående gravstenar från 1940-talet.*

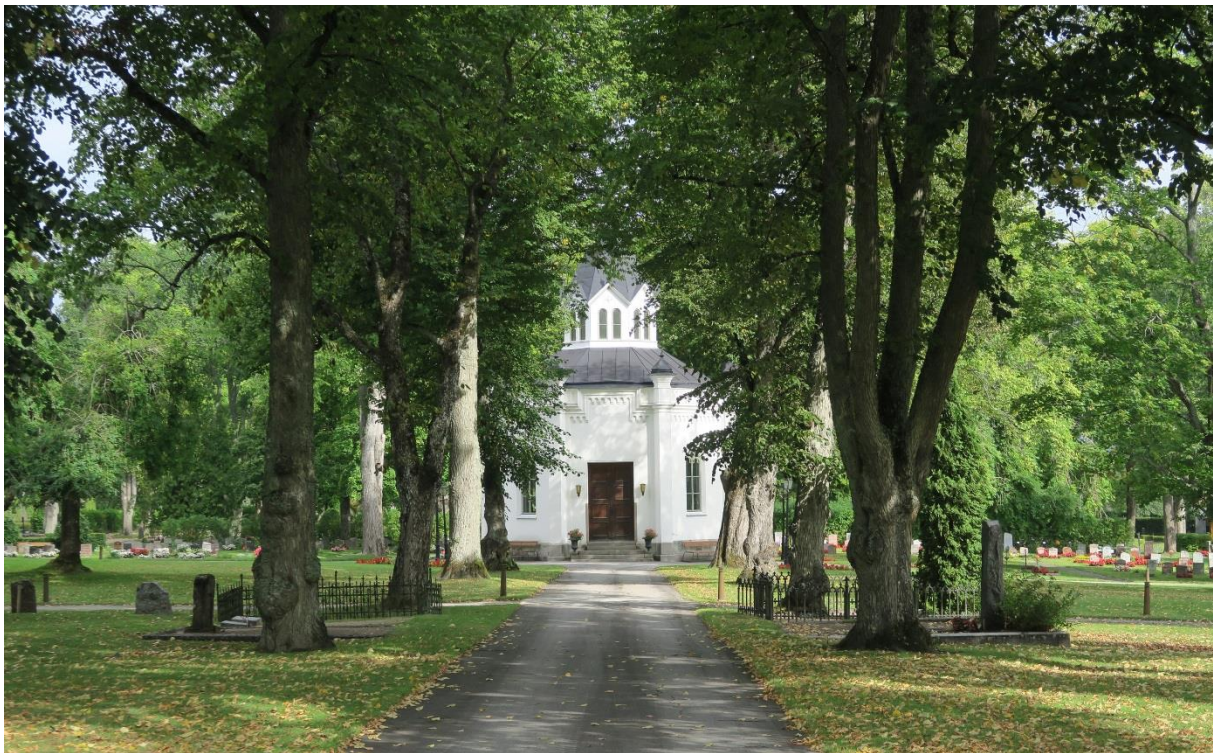
*Kapellet från söder med dess allé av lövträd med hög ålder. Vända mot gångarna finns större och för tiden representativa gravvårdar, företrädesvis resta över stadens framträdande personer.*

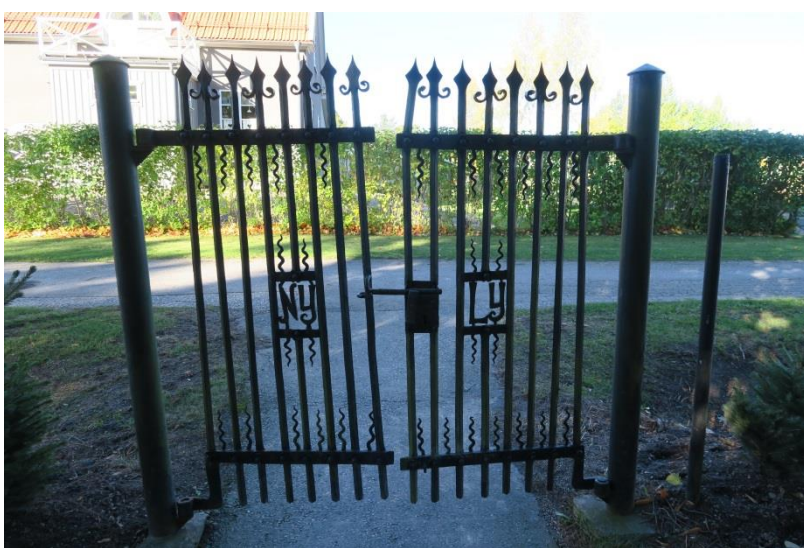
*Kyrkogårdens västra entré.*

*Grindarna på bilden t.v. har tillhört Nils och Lisa Ytter och som skänktes till Nora kyrka omkring 1730. Grindarna är ett vackert prov på den karolinska tidens smideskonst i Nora Bergslag.*

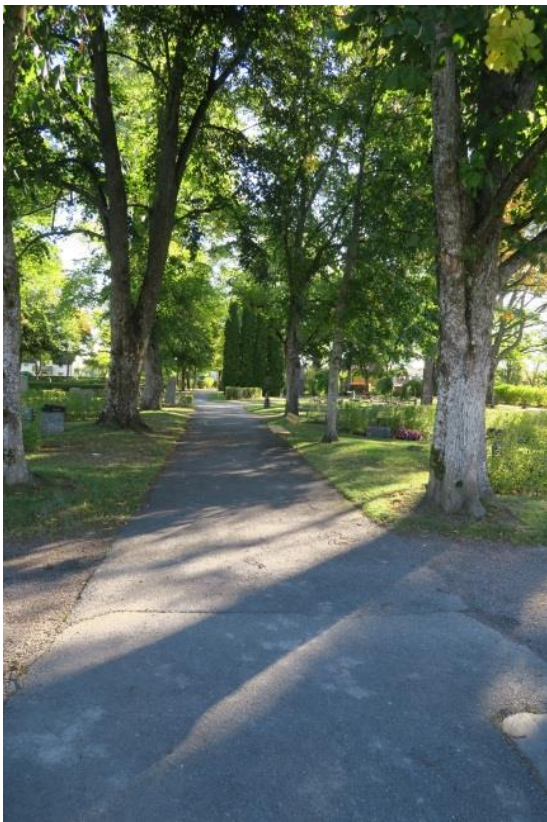
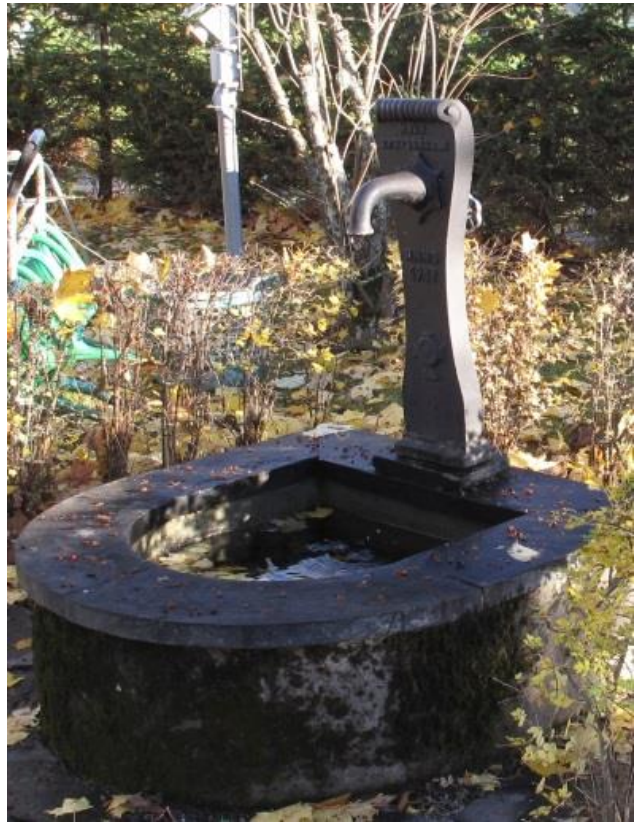
*Asfalterad gång från västra entrén kantad av äldre lövträd, gången är den norra av de två huvudgångarna i väst-östlig riktning. Höger: Vattenspump i kvarter 15 med år 1947 gjuten under tappkranen.*

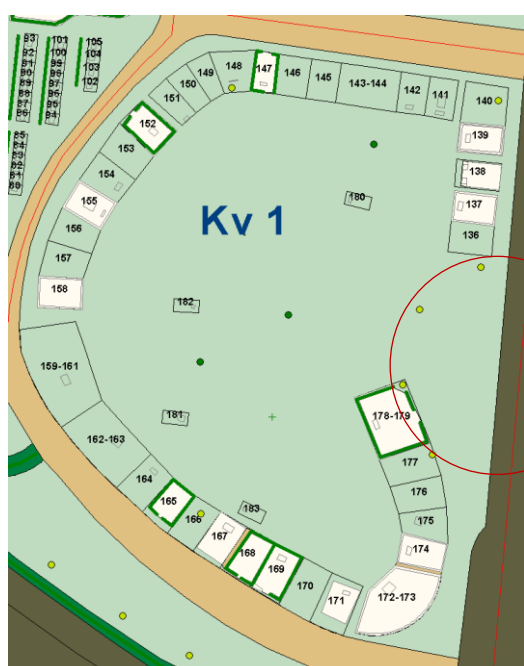
Första kvarteret fotat från sydöstra hörnet. En mycket bred stenram visar på kvarterets tidigare rundning/form.

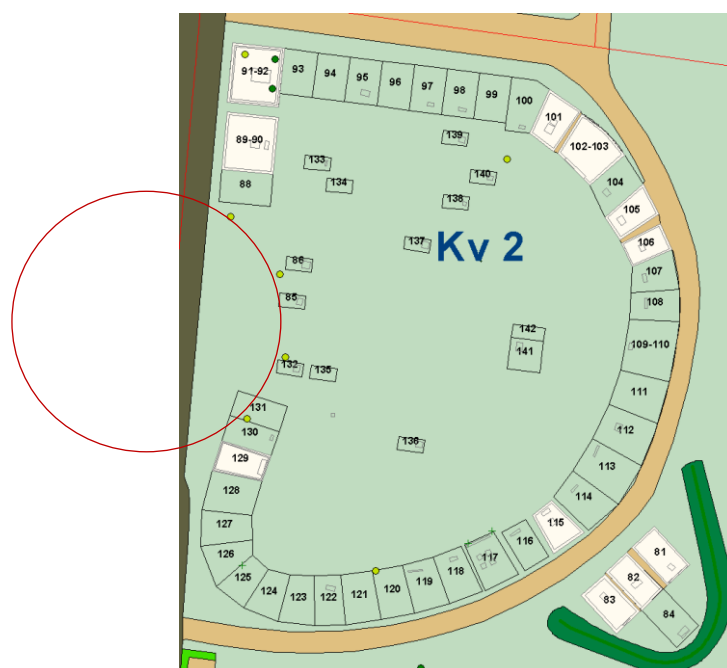
*Den röda ringens markerar den ring/krans av träd som visar på en tidigare plan/ rundel. Äldre gravvårdar finns inom ringmarkeringen*

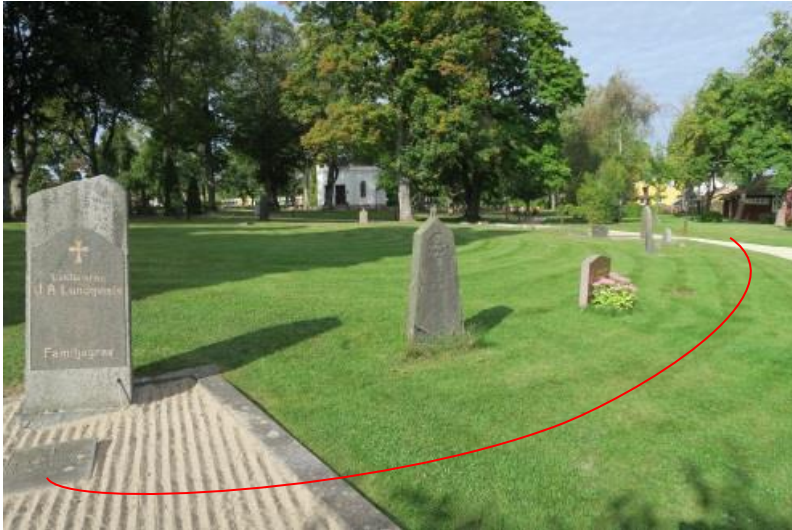
*Gravvårdarna längs kvarterets yttre gång har tidigare haft en stenram.*

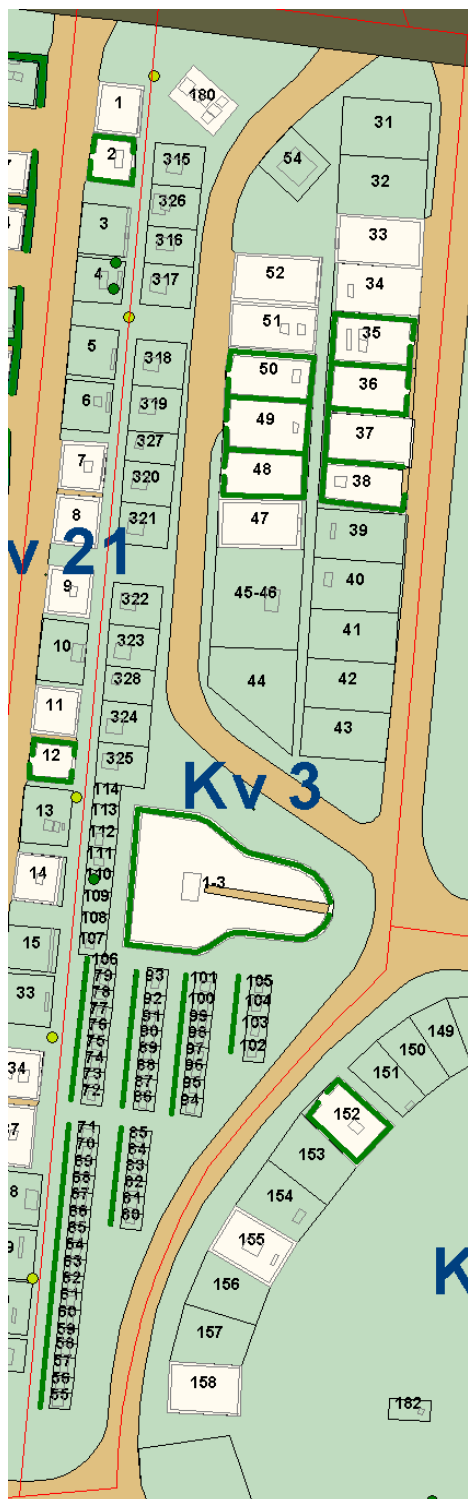
*Kvarterets norra del har huvudsakligen större familjgravar anlagda under 1890-talet. Längs nordvästra sidan familjgravar från 1950-1960-tal. Södra delen av kvarteret med urngravar från 1950- och 1960-talet med några få senare gravstenar placerade främst i radernas ytterkanter.*

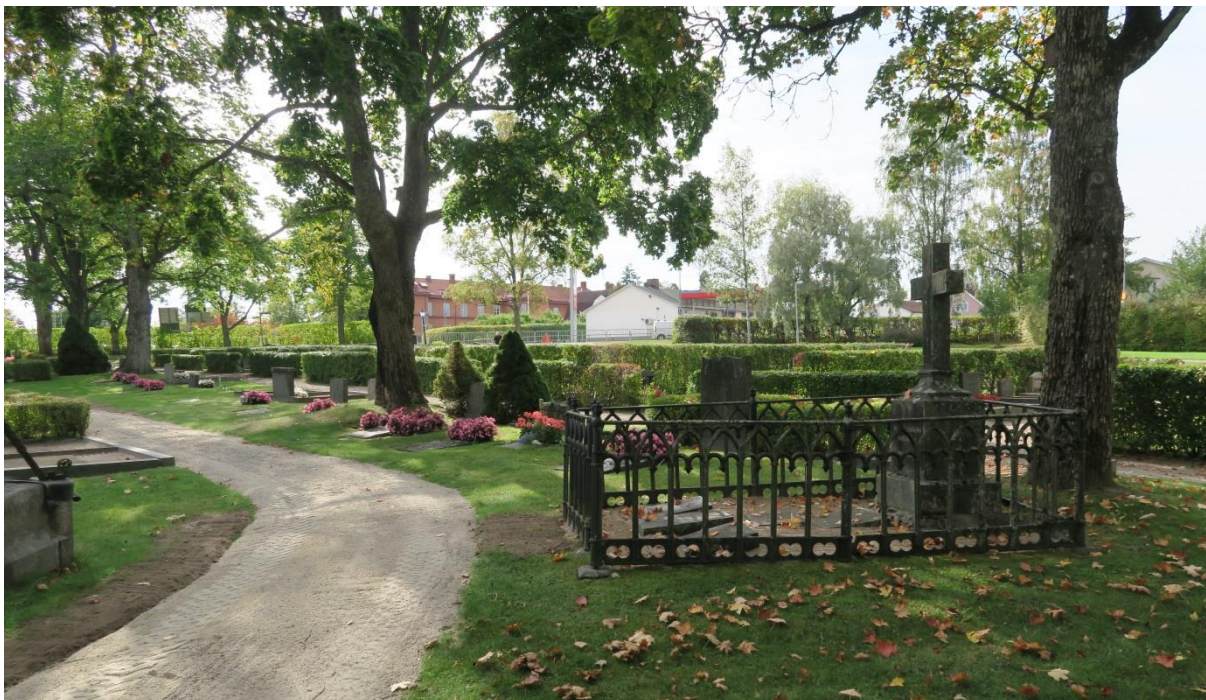
Foto från norr mot söder. Närmst i bild gravplats nr 180.

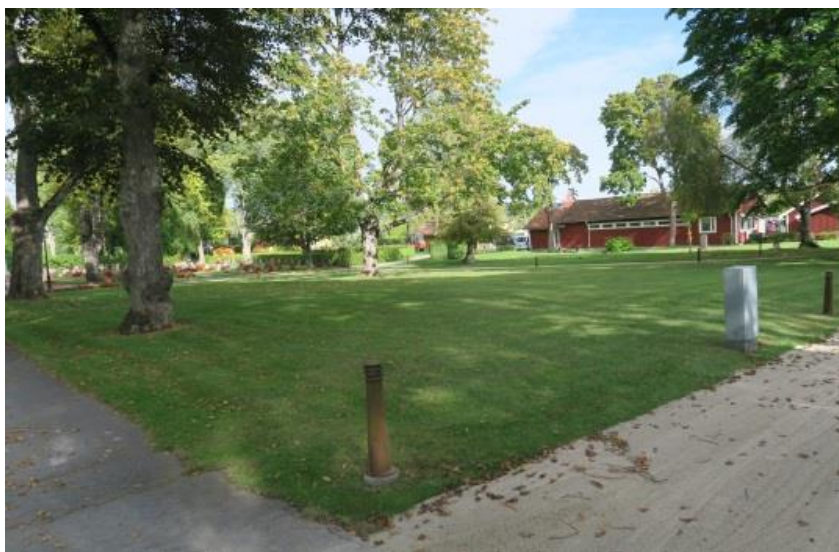
*Kvarter 5 fotat från sydvästra hörnet. Längs södra, norra samt östra sidan finns enkla belysningspällare i oxiderat järn vilka på ett naturligt sätt smälter fint in i kvartersbilden.*

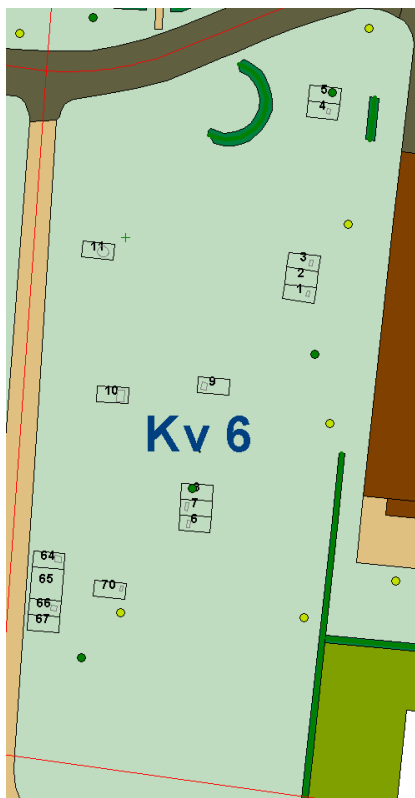
*Det är glest mellan gravvårdarna men kortare sektioner kan ge en antydning om kvarterets tidigare planering. Längst ned i bild en liggande kalkstensvård.*

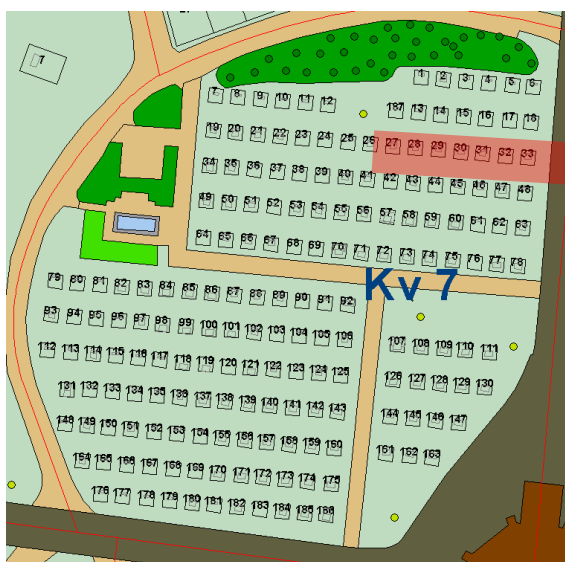
Rödmarkerat område med vårdar resta över personer som förolyckades i Gyttorp 1964.

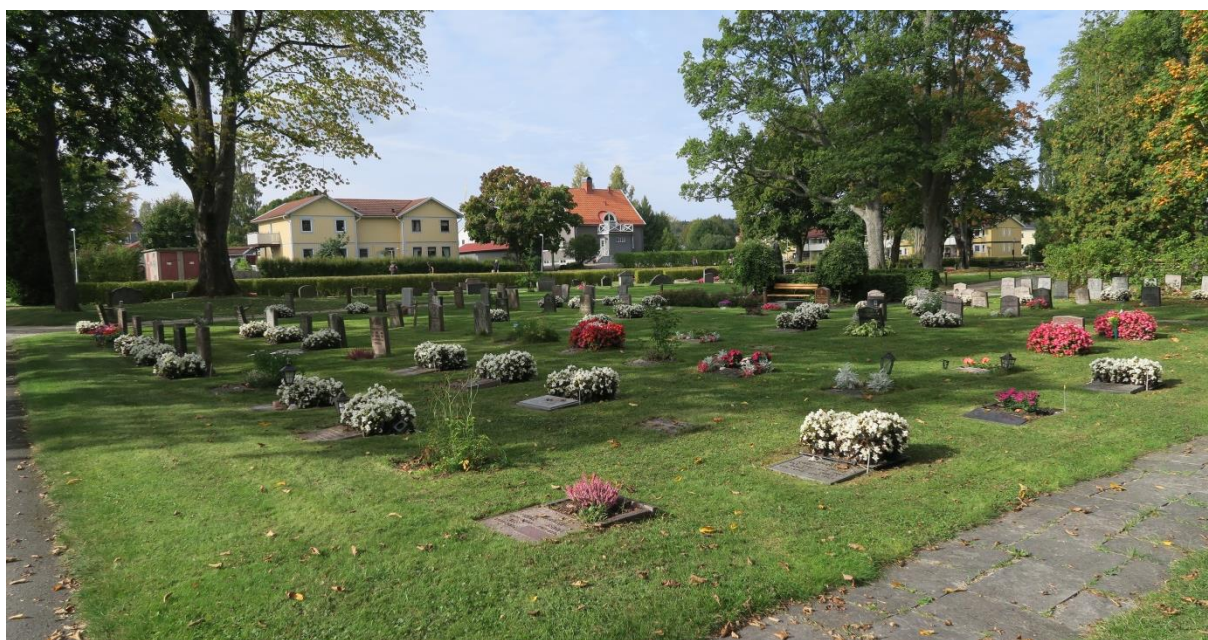
Från sydöst. Närmst i bild en sammanhållen grupp med liggande vårdar.

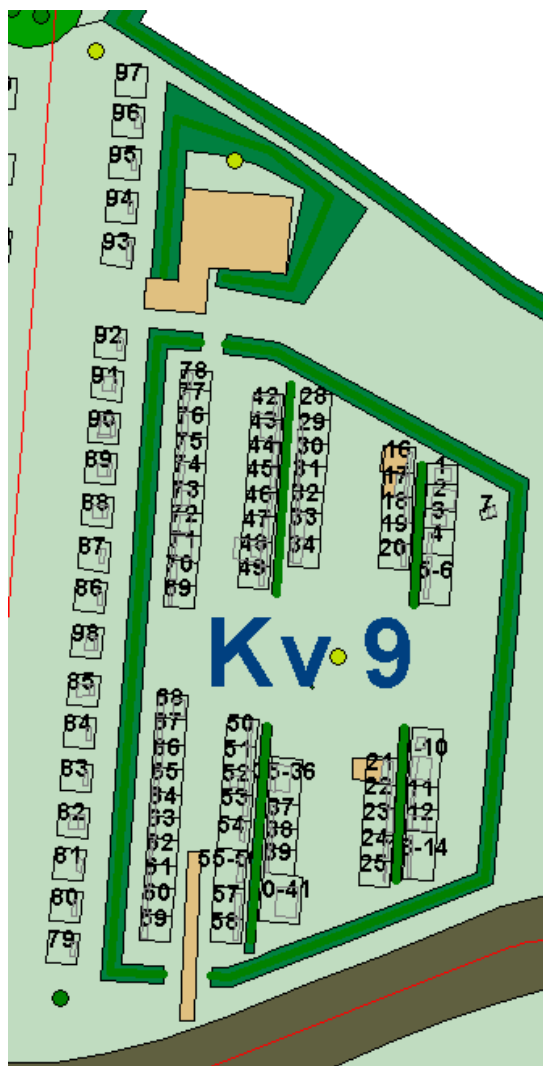
*Södra ingången, gravstenarna står tätt, är tidstypiska och har en rik variation av titlar representativt för 1930-tal till 1960-talet.*

- Stenar utan titlar återanvänds med om möjligt bevarad dekor, det täta avståndet mellan stenarna samt stenmaterialet utgör en viktig del av värdet.
- Mycket viktigt är att nya stenar som tillförs kvarteret bör anpassas till övriga stenar i form och storlek.
- Kalkstensbänken liksom de träd som finns innanför häcken utgör ett viktigt inslag i kvarterets bild.
- Liggande stenar som sjunkit ned lyfts upp.

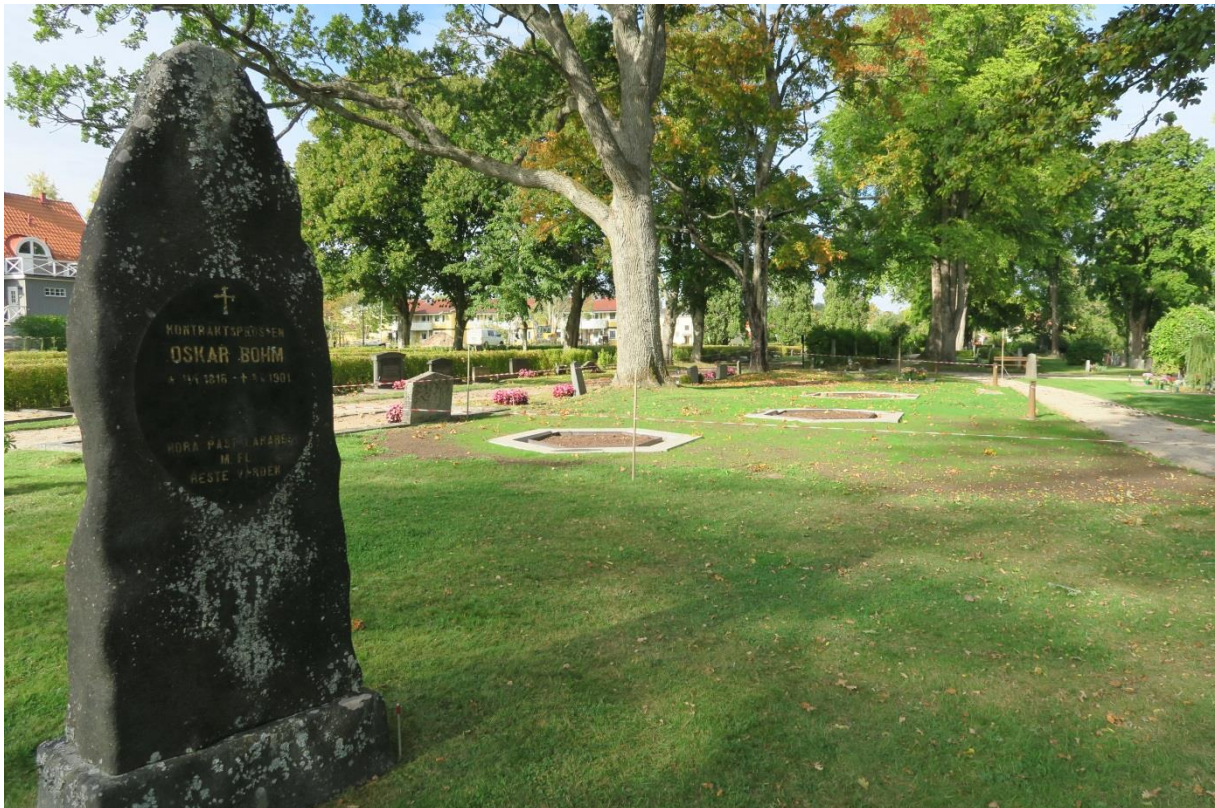
*Tre nya askgravplatser anlades under hösten 2016. Närmst i bild den vård som rests över prosten Oskar Bohm.*

- Gravstenar, kvarterets form samt de kvarvarande träden bevaras som en påminnelse om norra sidans ursprungliga karaktär, ålder samt utformning.

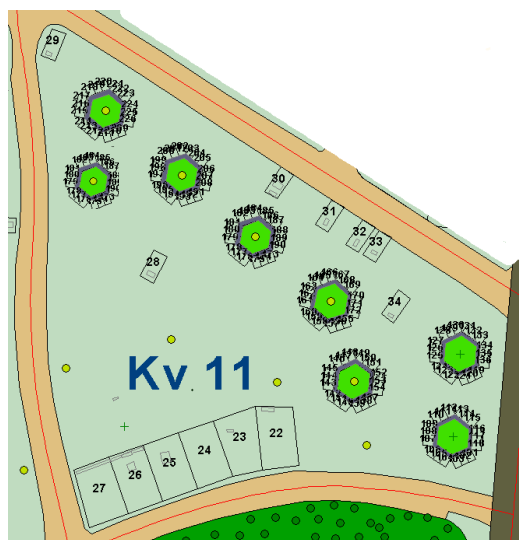
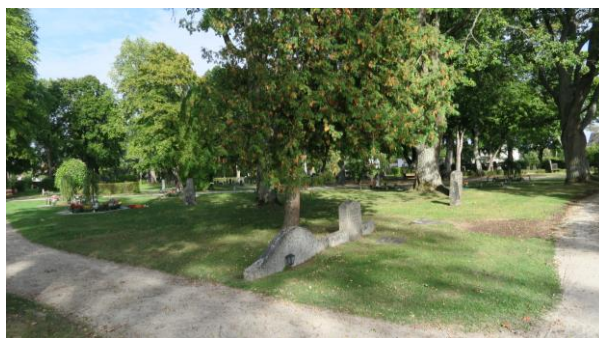
*Längs södra grusgången, i sydvästra delen, finns ett fåtal större familjegravar från 1900-talets första årtionde. Stenramarna är idag borttagna men stenarnas placering samt stolekar visar på de gravsattas samhälleliga status.*

- Gravstenar, kvarterets form samt de kvarvarande träden bevaras som en påminnelse om norra sidans ursprungliga karaktär, ålder samt utformning.
- Gravvårdarna i kvarterets sydvästra hörn kan med, om titel saknas, fördel återanvändas samt kompletteras med stenram.

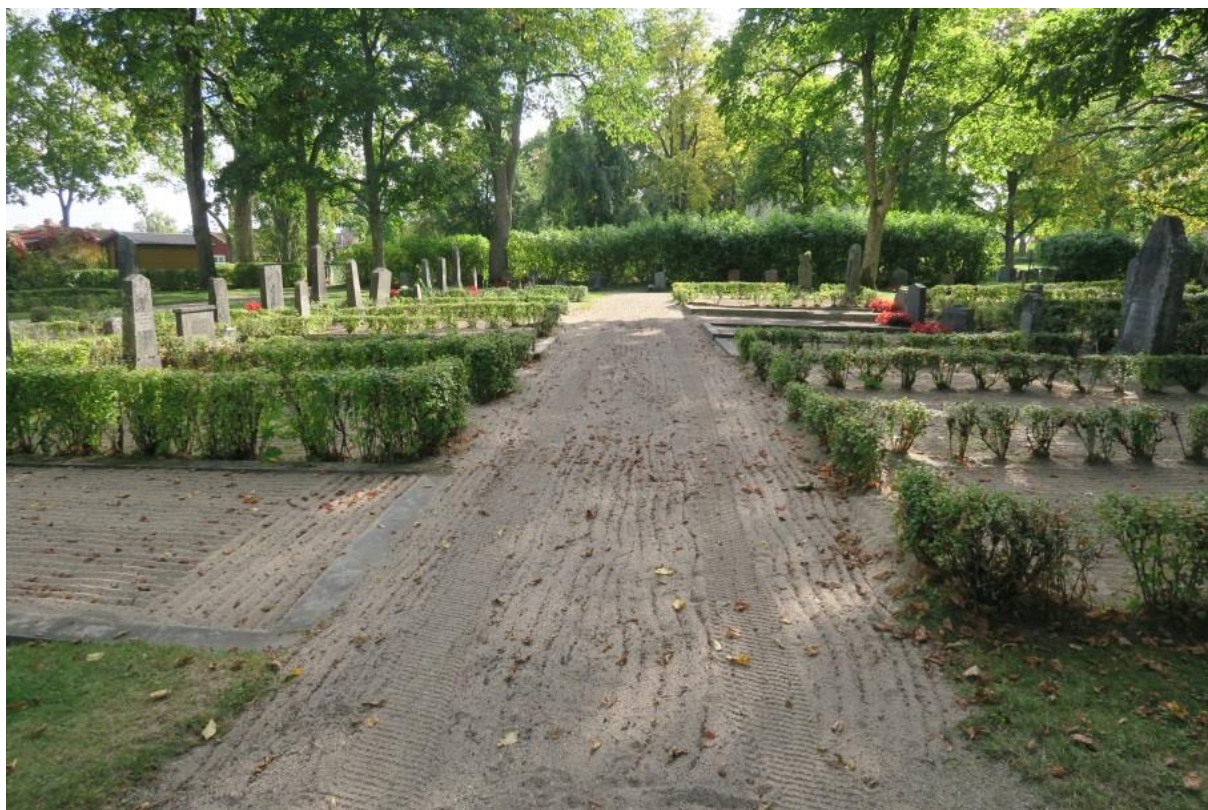
*Kvarterets homogena omgärdning av häck eller stenram tillåter skillnader i storlek och utformning.*

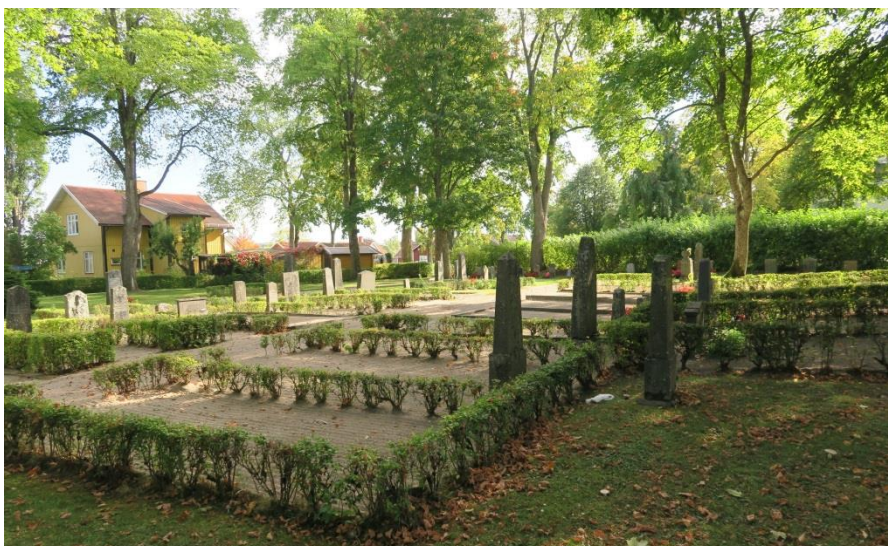
*Närmst i bild en häckomgärdad gravvård (nr 52) som saknar gravsten. Gravvården kan återupplåtas men med bevarad omgärdning.*

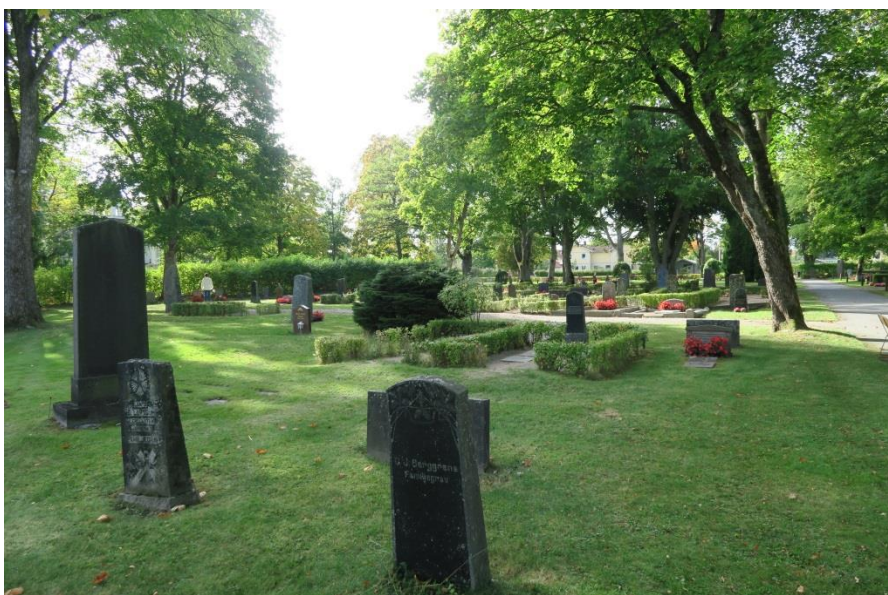
*Östra delen av kvarteret, gravstenarna tycks sporadiskt utplacerade.*

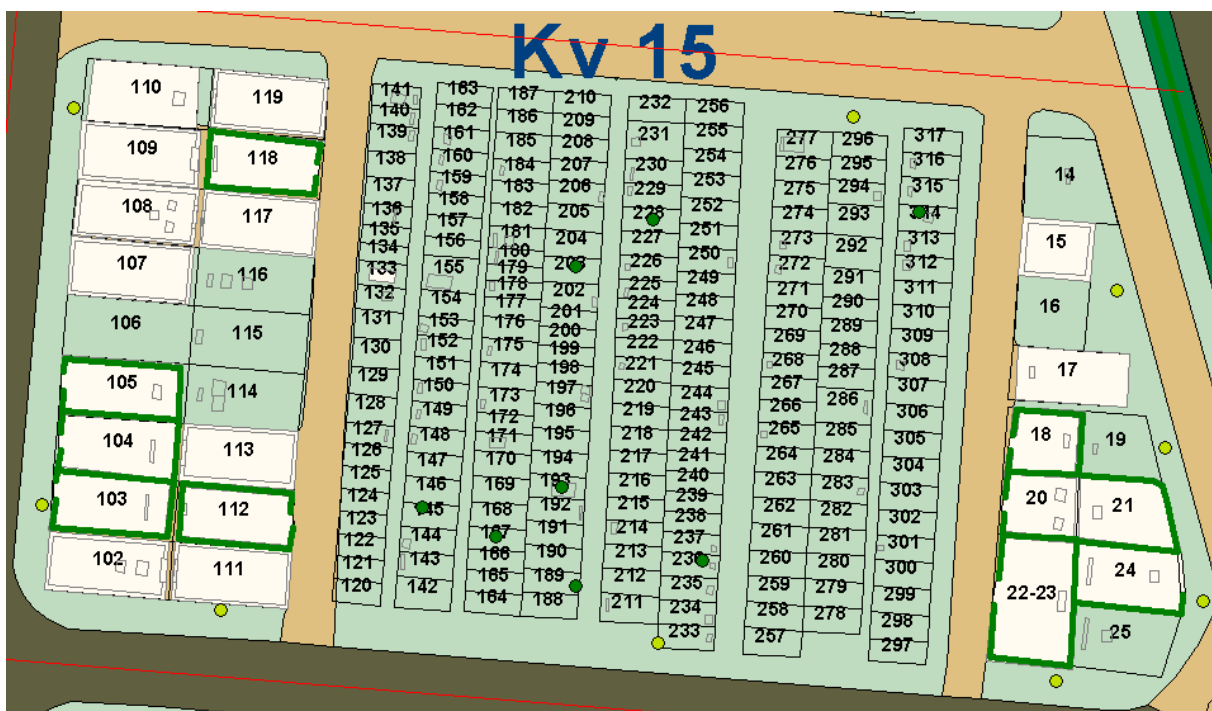
*Liten gravvård (nr 133) med smitt järnstaket och urna i plåt belägen i kvarterets sammanhängande gräsyta.*

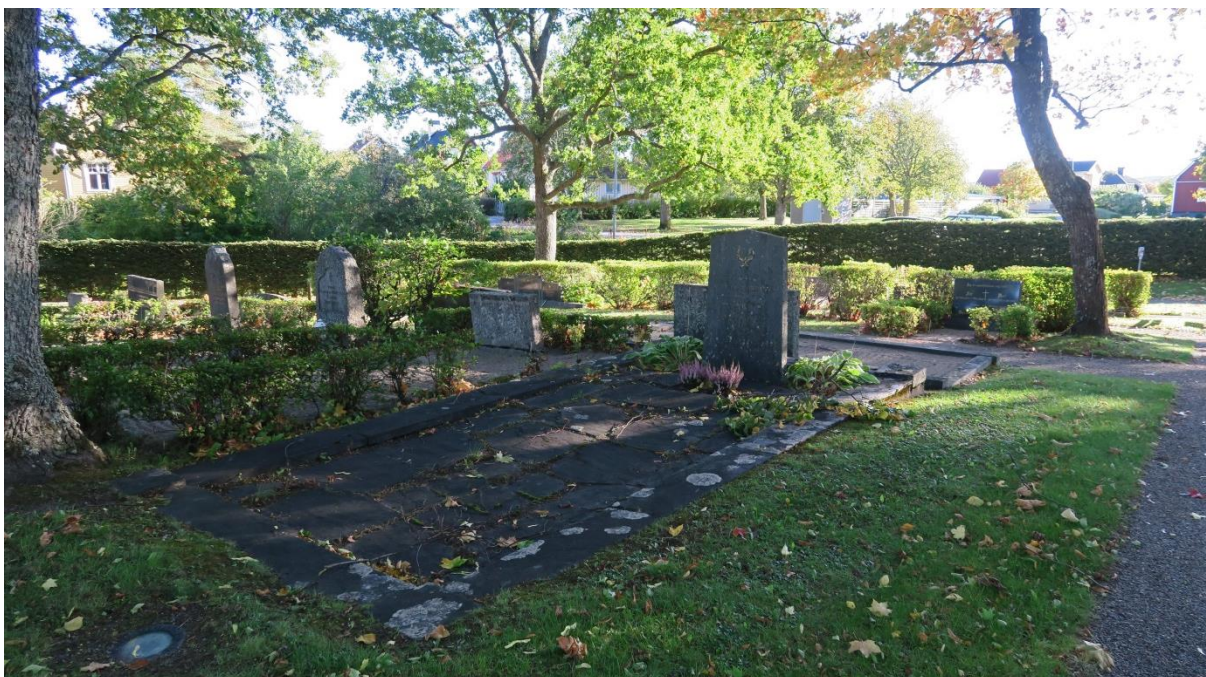
*I kvarterets sydvästra hörn finns en unik gravvård helt i skiffer rest över C-O Forsberg (nr 189).*

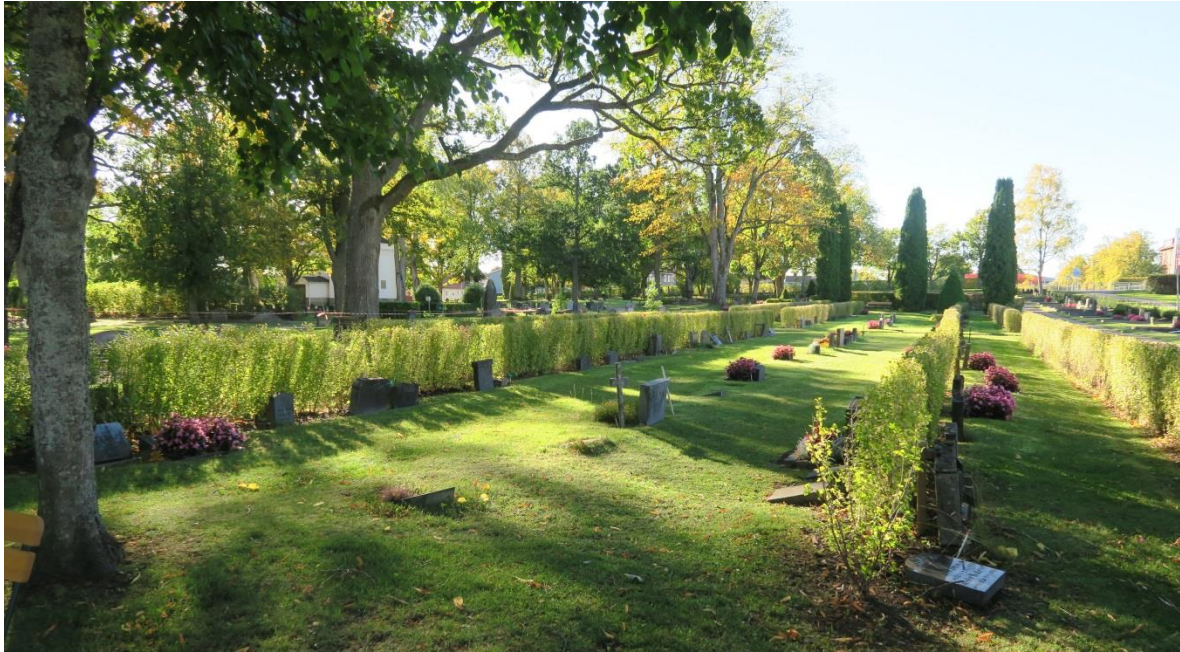
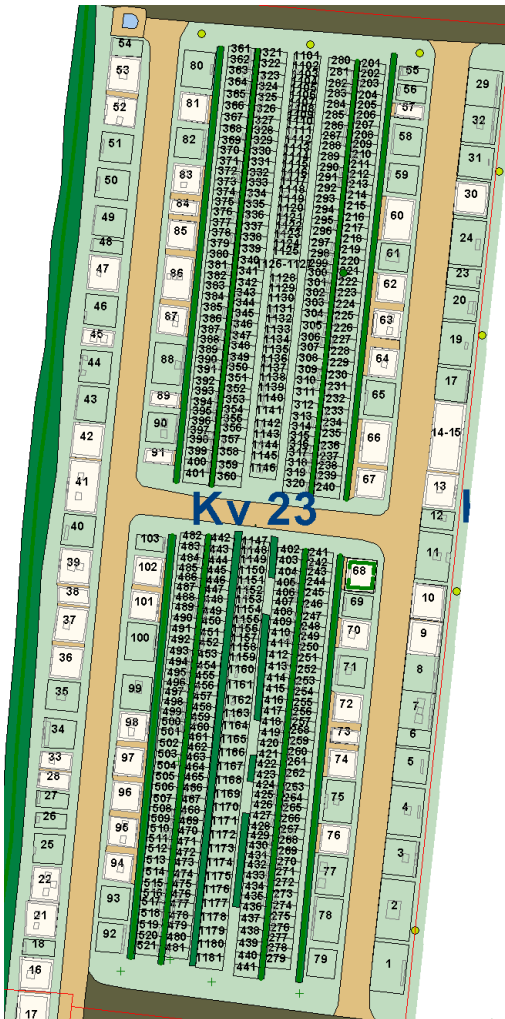
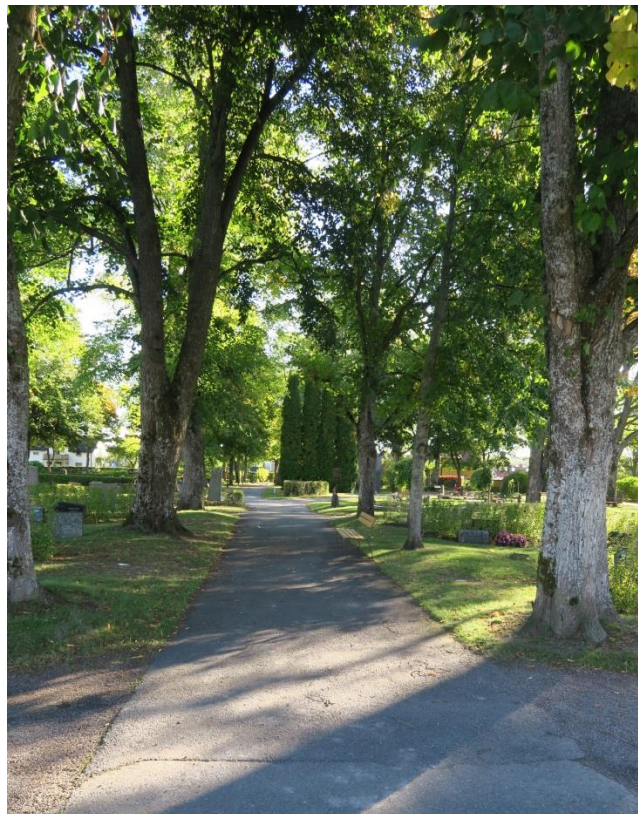
Ovan; bilden visar den asfalterade gång som gränsar till kvarterets norra sida och som leder i väst-östlig riktning från västra kyrkogårdsentrén. Bilden nedan visar västra grusgången med familjegravar på ömse sidor. Vid gångens norra del finns intill västra kyrkogårdens entré en äldre vattenpost i gjutjärn med skiffersten från 1947.

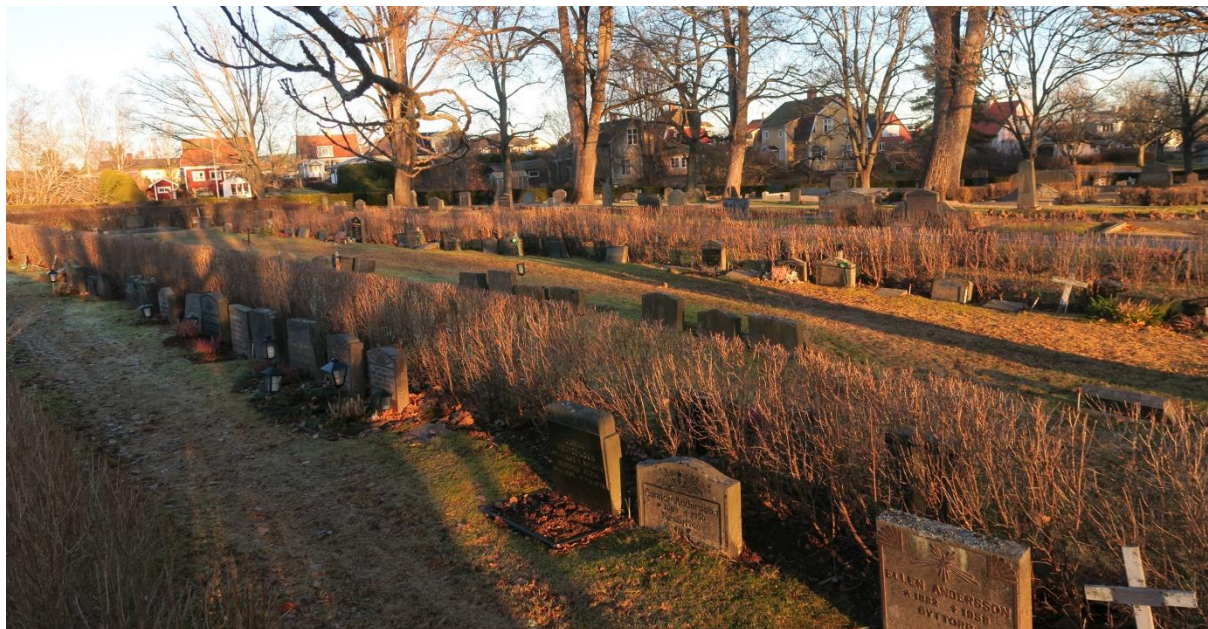
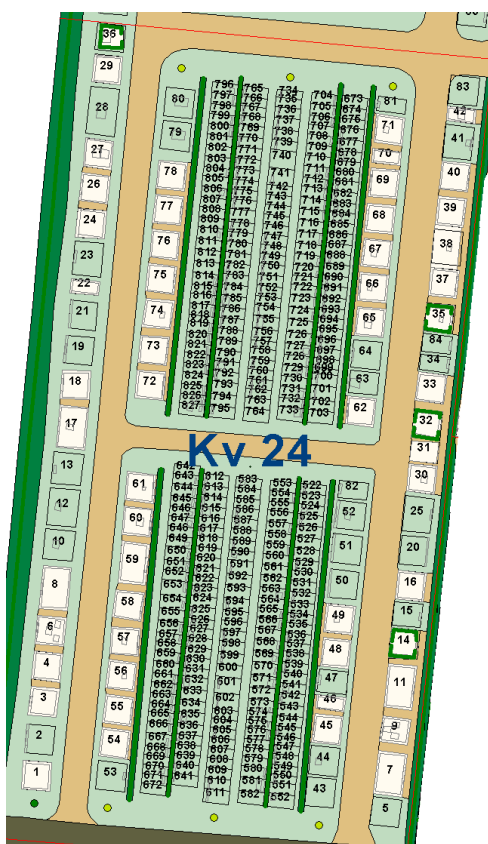
*Kvarteret har fler välbevarade sektioner med små och tätt placerade linjegravar vilka i form och utseende i många fall är kopior av köpegravarnas större stenar.*

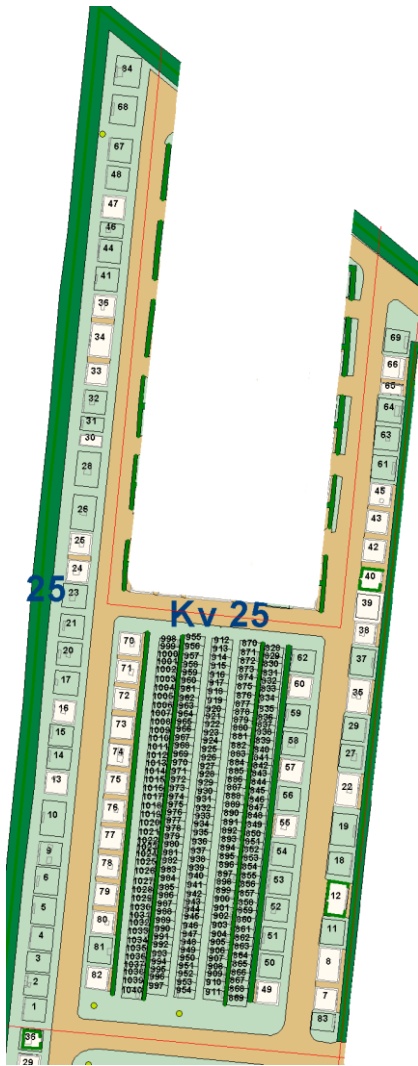
*Kvarteret är välbevarat med täta linjegravsraderna med breda låga gravstenar. I kvarteret finns förhållandevis få antal titlar.*

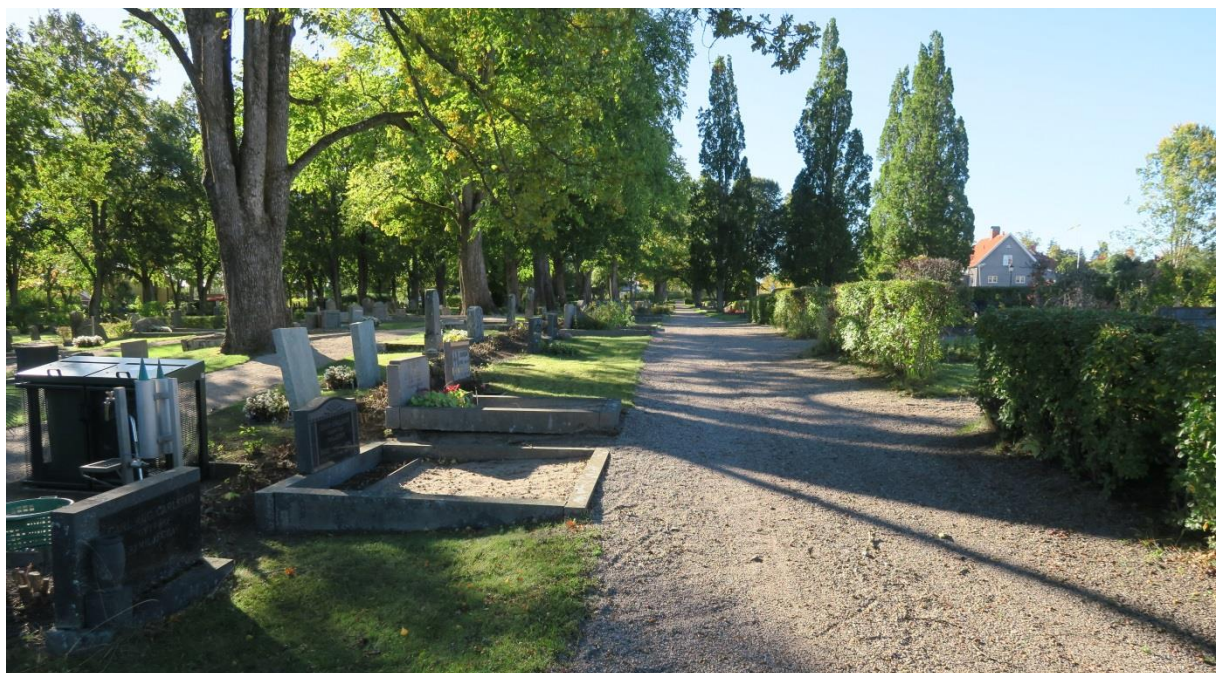
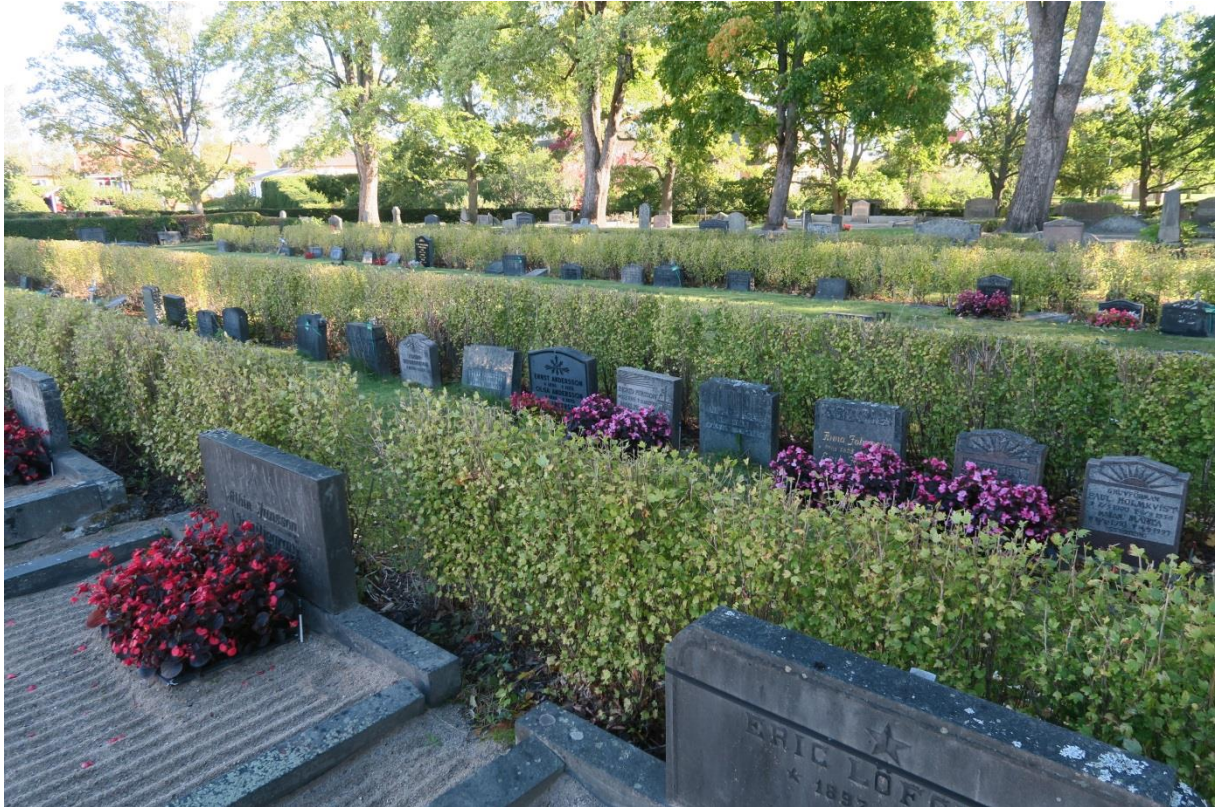
*Ovan: sydväst, välbevarade gravstenar i den allmänna linjen samt familjegravar på dess yttersida. Nedan: norr mot söder, familjegravar med ryggarna mot kvarter 18.*

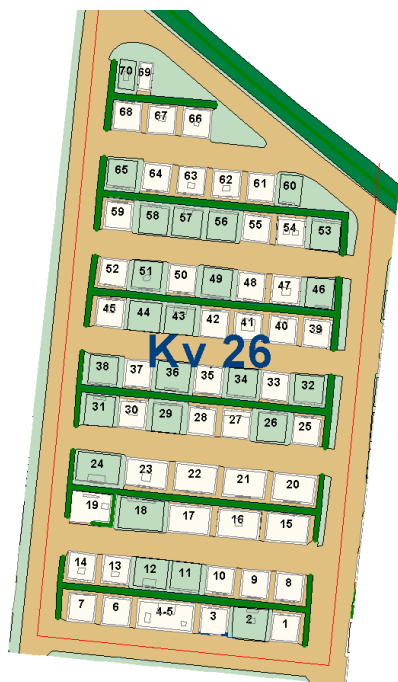
*Häckar av aronia omgärdar kvarterets rader med gravvårdar.*

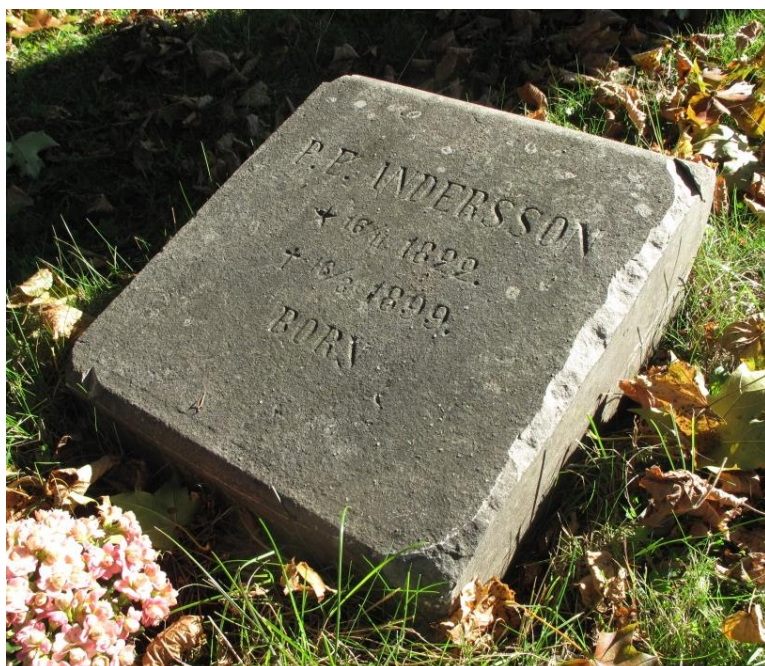
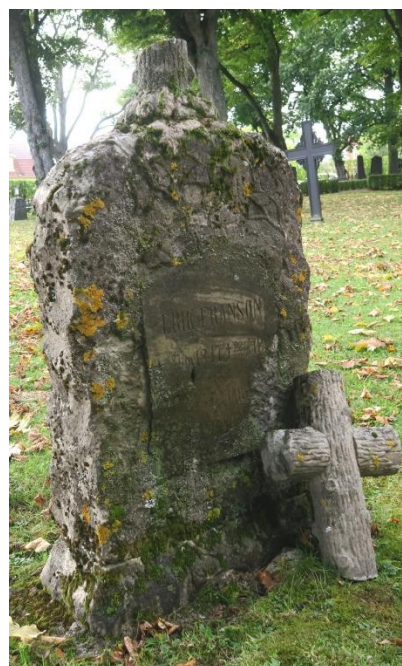
Gravvårdarna åldras och det är skillnad på olika stensorters motståndskraft. Kalkstenen är en sedimentär bergart med en porös sammansättning. Skikten har olika hårdhet så skadorna uppstår därför selektivt i svaga zoner med sprickor, skiktning och vittring. Den synliga skadan är oftast ett resultat av flera samverkande nedbrytningsfaktorer.

Kalkstenen är känslig i samband med att den blir fuktig under höst- och vintertid. När vatten som trängt in i stenen fryser spränger den sönder stenen. Andra skadeorsaker kan vara att utfällningar sker i form av salt som spränger sönder stenen. Vittring kan även ske kemiskt genom reaktion på grund av föroreningar i luft och regn.

*Kalksten med mekaniska samt vittringsskador, kv 2, gravnr 139. Höger bild visar kalkstensvård med avbrutet kors, kv 2, gravnr 98.*
