# Gravvård

<b>Kyrkogård</b> Tysslinge	
<b>Läge</b> Kv GK	<b>Gravplatsnr</b> 310?, finns ej med i registret	<b>Årtal</b>
<b>Gravvårdens typ</b> Stående	<b>Gravvårdens höjd</b> 46 cm	<b>Gravvårdens material</b> Granit, svart
<b>Plantering/växtmaterial</b>	<b>Omgärdning</b>	<b>Ytmaterial</b>
<b>Inskription</b>  Hilma Selg Garphyttan f. 1884 d. 1925		<b>Inskriptionstyp</b> Förhöjd, polerad
		<b>Titel</b>
<b>Skador</b> Mossa/lav		
<b>Beskrivning</b> Liten sten med släta ytor och polerad dekor i form av stiliserat vegetativt mönster. Stenen är placerad på sockel med slät yta.		
<b>Kulturhistoriskt värde</b> En av flera karaktärsskapande gravvårdar från 1920-t i denna del av kyrkogården, ev linjegrav. By-/gårdsnamn.		
<b>Bild</b>

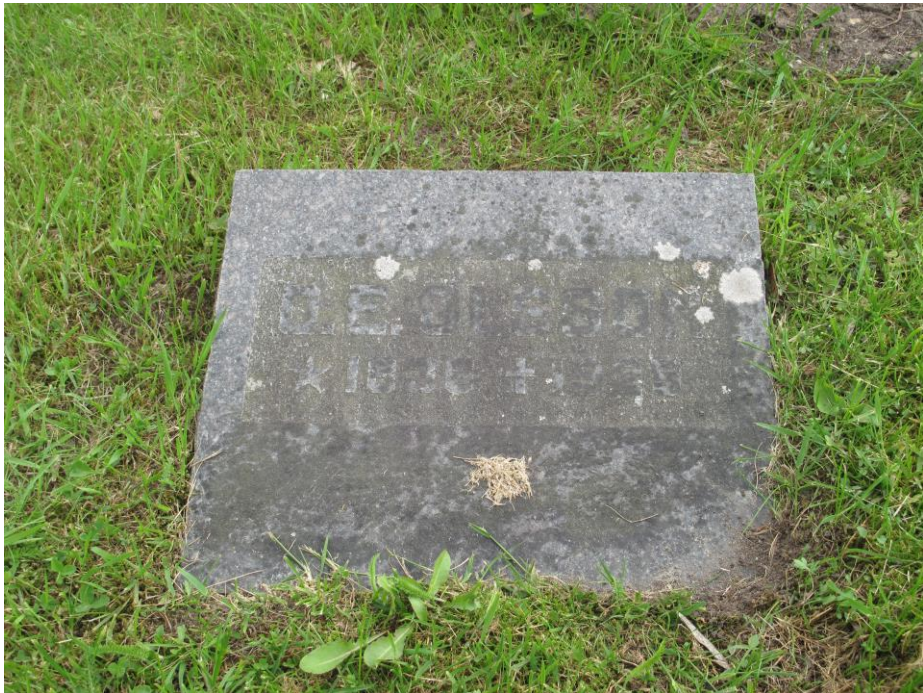
<b>Kyrkogård</b> Tysslinge	
<b>Läge</b> Kv GK	<b>Gravplatsnr</b> 313?, finns ej med i registret	<b>Årtal</b>
<b>Gravvårdens typ</b> Liggande	<b>Gravvårdens höjd</b> 29 cm	<b>Gravvårdens material</b> Granit
<b>Plantering/växtmaterial</b>	<b>Omgärdning</b>	<b>Ytmaterial</b>
<b>Inskription</b>  O. E. OLSSON f. 1836 d. 1925		<b>Inskriptionstyp</b> Förhöjd, polerad
		<b>Titel</b>
<b>Skador</b> Sättning, mossa/lav		
<b>Beskrivning</b> Liten liggande sten med snedställd ovansida som även utgör inskriptionsyta. Polerad yta med slät inskriptionsyta.		
<b>Kulturhistoriskt värde</b> En av flera karaktärsskapande gravvårdar från 1920-t i denna del av kyrkogården, ev linjegrav.		
<b>Bild</b>

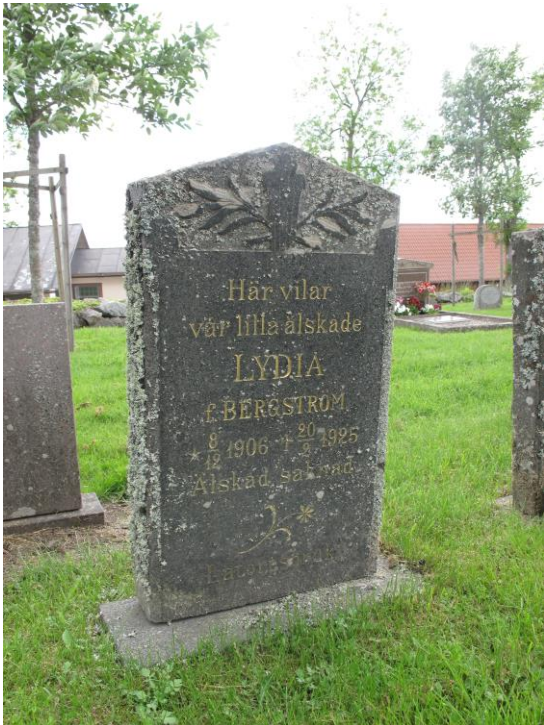
<b>Kyrkogård</b> Tysslinge	
<b>Läge</b> Kv GK	<b>Gravplatsnr</b> 3147, finns ej med i registret	<b>Årtal</b>
<b>Gravvårdens typ</b> Stående	<b>Gravvårdens höjd</b> 78 cm	<b>Gravvårdens material</b> Granit
<b>Plantering/växtmaterial</b>	<b>Omgärdning</b>	<b>Ytmaterial</b>
<b>Inskription</b>  Här vilar vår lilla älskade LYDIA f. BERGSTRÖM f. 8/12 1906 d. 20/2 1925 Älskad saknad Latorps bruk		<b>Inskriptionstyp</b> Försänkt, guld
		<b>Titel</b>
<b>Skador</b> Sättning, mossa/lav		
<b>Beskrivning</b> Stående sten med flackt toppigt krön. Stenen har polerad framsida och dekor i form av stiliserat vegetativt mönster. Smalt huggen kant på sidan om den polerade yten. Placerad i bakkant på sockeln med dekorativt huggen yta.		
<b>Kulturhistoriskt värde</b> En av flera karaktärsskapande gravvårdar från 1920-t i denna del av kyrkogården, ev linjegrav. By-/gårdnamn.		
<b>Bild</b>  <b>Datum</b> 4 juni 2013  <b>Fotograf</b> Charlott Torgén

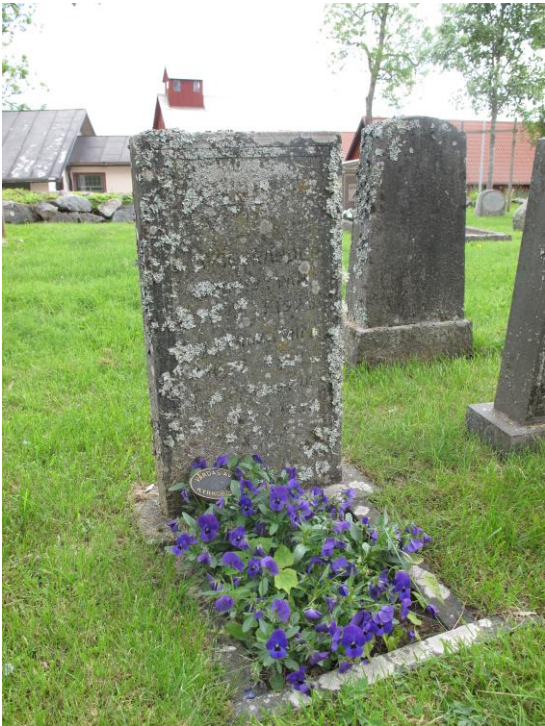
<b>Gravvård</b>	<b>Kyrkogård</b> Tysslinge	
<b>Läge</b> Kv GK	<b>Gravplatsnr</b> 315	<b>Årtal</b>
<b>Gravvårdens typ</b> Stående	<b>Gravvårdens höjd</b> 63 cm	<b>Gravvårdens material</b> Granit
<b>Plantering/växtmaterial</b> Blommor	<b>Omgärdning</b>	<b>Ytmaterial</b>
<b>Inskription</b>  K. A. SERRANDER GARPHYTTAN f. 1877 d. 1925 Hans maka MINA f. 1875 d. 1949 Dottern MARIA f. 1910 d. 1983		<b>Inskriptionstyp</b> Försänkt
		<b>Titel</b>
<b>Skador</b> Mossa/lav		
<b>Beskrivning</b> Stående sten med slåthuggen yta. Framsidan dekorerats av två polerade ramar som omger inskriptionsytan. Ytterligare dekor i form av stjärna i den övre delen av stenen. Stenen är placerad på sockel med slåthuggen yta.		
<b>Kulturhistoriskt värde</b> En av flera karaktärsskapande gravvårdar från 1920-t i denna del av kyrkogården, ev linjegrav. By-/gårdsnamn.		
<b>Bild</b>

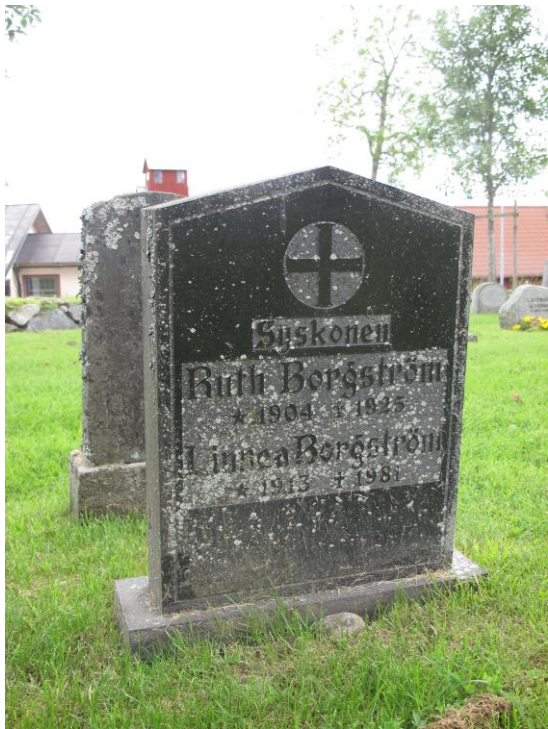
<b>Gravvård</b>		<b>Kyrkogård</b> Tysslinge
<b>Läge</b> Kv GK	<b>Gravplatsnr</b> 316-317	<b>Årtal</b>
<b>Gravvårdens typ</b> Stående	<b>Gravvårdens höjd</b> 65 cm	<b>Gravvårdens material</b> Granit, svart
<b>Plantering/växtmaterial</b>	<b>Omgärdning</b>	<b>Ytmaterial</b>
<b>Inskription</b>  Syskonen Ruth Borgström f. 1904 d. 1925 Linnéa Borgström f. 1913 d. 1981		<b>Inskriptionstyp</b> Förhöjd, polerad
		<b>Titel</b>
<b>Skador</b> Sättning, mossa/lav		
<b>Beskrivning</b> Sten med flackt spetsigt krön, polerad framsida med smalt huggen ram. Dekor i form av kors i övre delen av stenen. Stenen är placerad på sockel med slåthuggen yta.		
<b>Kulturhistoriskt värde</b> En av flera karaktärsskapande gravvårdar från 1920-t i denna del av kyrkogården, ev linjegrav. By-/gårdnamn.		
<b>Bild</b>

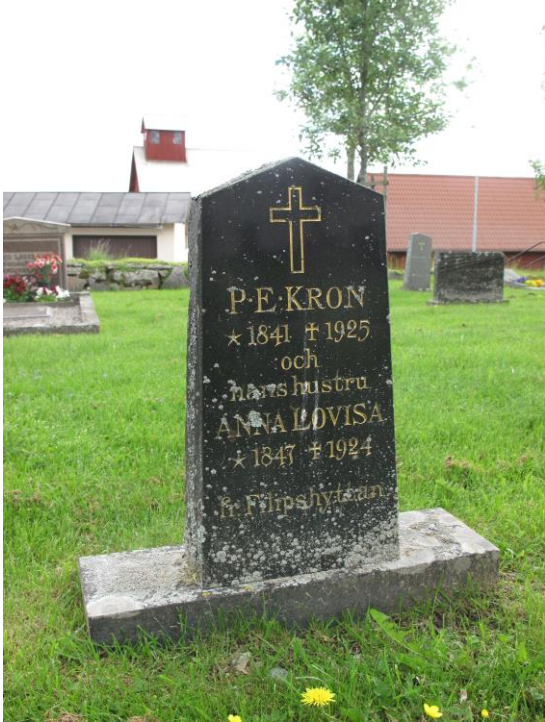
<b>Kyrkogård</b> Tysslinge	
<b>Läge</b> Kv GK	<b>Gravplatsnr</b> 319-320?, ej med i registret	<b>Årtal</b>
<b>Gravvårdens typ</b> Stående	<b>Gravvårdens höjd</b> 62 cm	<b>Gravvårdens material</b> Granit, svart
<b>Plantering/växtmaterial</b>	<b>Omgärdning</b>	<b>Ytmaterial</b>
<b>Inskription</b>  P. E. KRON f. 1841 d. 1925 och hans hustru ANNA LOVISA f. 1847 d. 1924 fr. Filipshyttan		<b>Inskriptionstyp</b> Försänkt, guld
		<b>Titel</b>
<b>Skador</b> Mossa/lav		
<b>Beskrivning</b> Mindre stående sten med flackt spetsigt krön. Stenen har polerad framsida och övriga sidor har dekorhuggna ytor som följer stenens klivna ytor. Stenen är placerad på en för stenen bred sockel med slätaytor.		
<b>Kulturhistoriskt värde</b> En av flera mindre samt karaktärsskapande gravvårdar från 1920-t i denna del av kyrkogården, ev linjegrav. By-/gårdsnamn.		
<b>Bild</b>

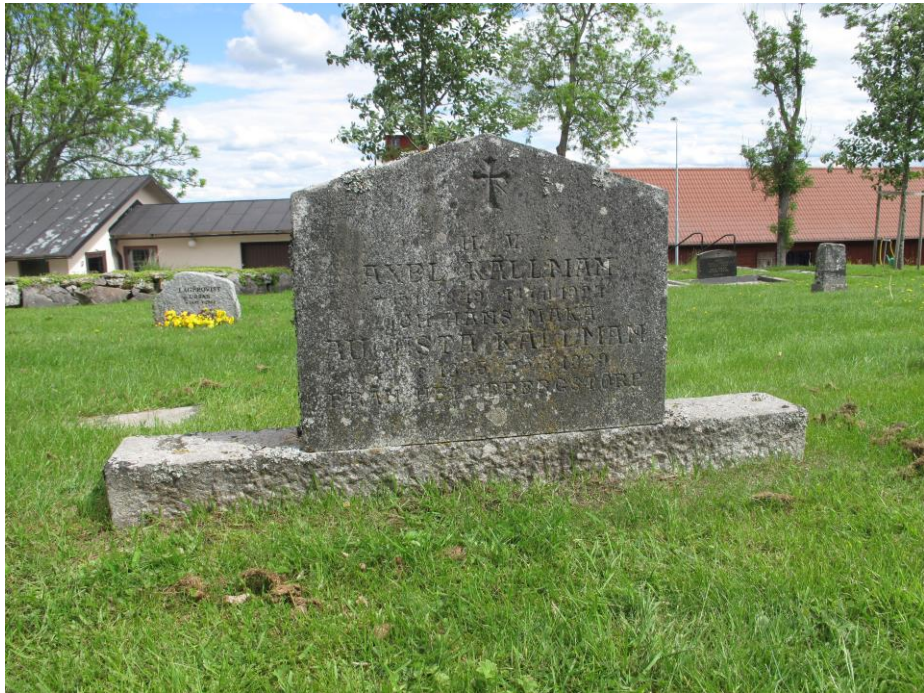
<b>Bild</b>

<b>Kyrkogård</b> Tysslinge	
<b>Läge</b> Kv GK	<b>Gravplatsnr</b> 323 samt möjligen 324	<b>Årtal</b>
<b>Gravvårdens typ</b> Stående	<b>Gravvårdens höjd</b> 62 cm	<b>Gravvårdens material</b> Granit
<b>Plantering/växtmaterial</b>	<b>Omgärdning</b>	<b>Ytmaterial</b>
<b>Inskription</b>  H. V. AXEL KÄLLMAN f. 15/11 1849 d. 17/11 1924 OCH HANS MAKAS AUGUSTA KÄLLMAN f. 10/8 1845 d. 5/3 1929 FRÅN HELLEBERGSTORP		<b>Inskriptionstyp</b> Försänkt
		<b>Titel</b>
<b>Skador</b>		
<b>Beskrivning</b> Sten med flackt spetsigt krön. Stenen har slåthuggen framsida med huggen dekor i form av strålomgärdat kors i den övre delen av stenen. Stenens övriga sidor har dekorhuggna ytor. Placerad på en bred sockel med dekorhuggna ytor. Möjligen har sockeln tidigare utgjort en del av en stenram.		
<b>Kulturhistoriskt värde</b> En av flera karaktärsskapande gravvårdar från 1920-t i denna del av kyrkogården, ev linjegrav. By-/gårdsnamn.

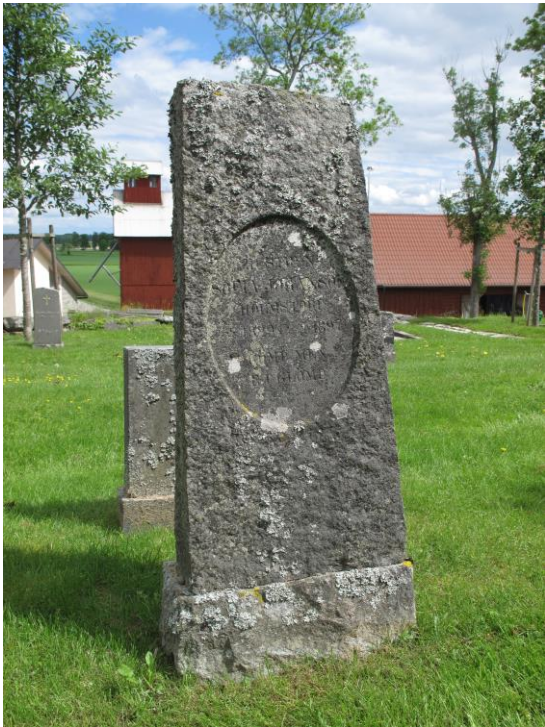
<b>Kyrkogård</b> Tysslinge	
<b>Läge</b> Kv GK	<b>Gravplatsnr</b> 324-326, ngt av numren, ej med i registret	<b>Årtal</b>
<b>Gravvårdens typ</b> Stående	<b>Gravvårdens höjd</b> 115 cm	<b>Gravvårdens material</b> Granit
<b>Plantering/växtmaterial</b>	<b>Omgärdning</b>	<b>Ytmaterial</b>
<b>Inskription</b>  HUSTRUN SOFIA JOHANSSON f. 1829 d. 1897 GÖMD MEN EJ GLÖMD		<b>Inskriptionstyp</b> Försänkt
		<b>Titel</b>
<b>Skador</b> Sättning, mossa/lav		
<b>Beskrivning</b> Stående hög sten med oregelbundet format krön och bearbetade ytor. Försänkt oval inskriptionsyta. Stenen är placerad på sockel med kluven yta.		
<b>Kulturhistoriskt värde</b> Välbevarad, välbearbetad samt äldre sten på välbevarad del av kyrkogården.		
<b>Bild</b>

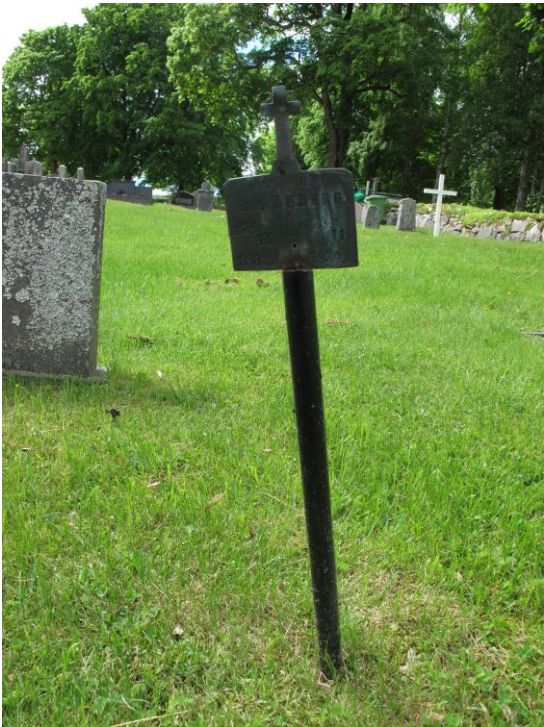
<b>Gravvård</b>		<b>Kyrkogård</b> Tysslinge
<b>Läge</b> Kv GK	<b>Gravplatsnr</b> 327	<b>Årtal</b>
<b>Gravvårdens typ</b> Stående	<b>Gravvårdens höjd</b> 51 cm	<b>Gravvårdens material</b> Järn
<b>Plantering/växtmaterial</b>	<b>Omgärdning</b>	<b>Ytmaterial</b>
<b>Inskription</b>  HÄR WILAR G. A. DUBERG F. 24/10 D. 23/11 1838 1924		<b>Inskriptionstyp</b> Metallplatta
		<b>Titel</b>
<b>Skador</b> Sättning		
<b>Beskrivning</b> Kopparplatta nitad på järnpinne nedstucken i ett järnrör.		
<b>Kulturhistoriskt värde</b> Äldre karaktärsskapande gravvård i välbevarad del av kyrkogården. Den enkla men dock dekorativa gravvården är ovanlig men här på Tysslinge kyrkogård finns ett antal snarlika.		
<b>Bild</b>

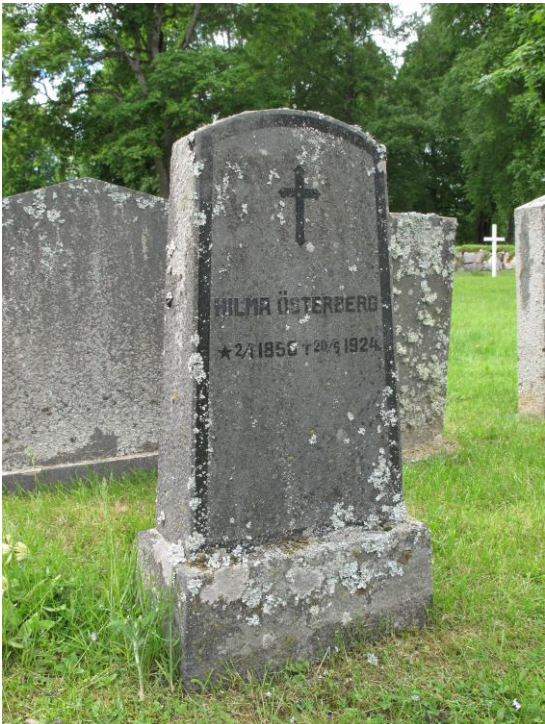
<b>Gravvård</b>		<b>Kyrkogård</b> Tysslinge
<b>Läge</b> Kv GK	<b>Gravplatsnr</b> 334-345, ngt av numren, ej med i registret	<b>Årtal</b>
<b>Gravvårdens typ</b> Stående	<b>Gravvårdens höjd</b> 73 cm	<b>Gravvårdens material</b> Granit, svart
<b>Plantering/växtmaterial</b>	<b>Omgärdning</b>	<b>Ytmaterial</b>
<b>Inskription</b>  HILMA ÖSTERBERG f. 2/1 1858 d. 20/6 1924		<b>Inskriptionstyp</b> Förhöjd, polerad
		<b>Titel</b>
<b>Skador</b> Mossa/lav		
<b>Beskrivning</b> Stående sten med stickbågeformat krön och svagt utåt sluttande sidor, samt är bredare/tjockare nedtill än upptill. Stenen har släthuggen framsida med polerad ram och dekor i form av kors. Övriga sidor har dekorhuggen yta. Stenen är placerad på sockel med dekorhuggna ytor, lika stenens.		
<b>Kulturhistoriskt värde</b> En av flera karaktärsskapande gravvårdar från 1920-t i denna del av kyrkogården, ev linjegrav.		
<b>Bild</b>

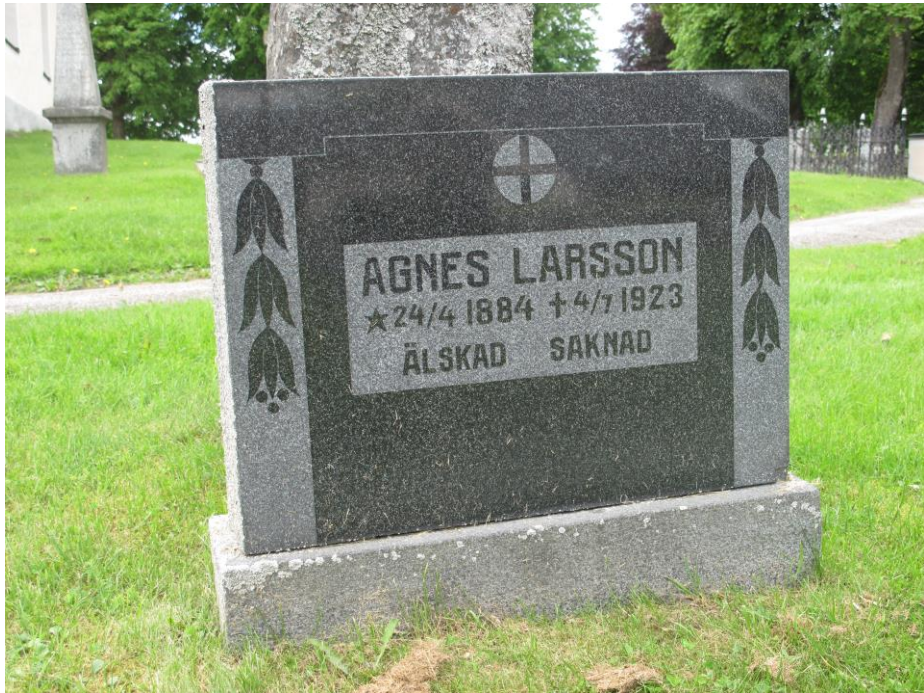
<b>Kyrkogård</b> Tysslinge	
<b>Läge</b> Kv GK	<b>Gravplatsnr</b> 334-345, ngt av numren, ej med i registret.	<b>Årtal</b>
<b>Gravvårdens typ</b> Stående	<b>Gravvårdens höjd</b> 56 cm	<b>Gravvårdens material</b> Granit, svart
<b>Plantering/växtmaterial</b>	<b>Omgärdning</b>	<b>Ytmaterial</b>
<b>Inskription</b>  AGNES LARSSON f. 24/4 1884 d. 4/7 1923 ÄLSKAD SAKNAD		<b>Inskriptionstyp</b> Förhöjd, polerad
		<b>Titel</b>
<b>Skador</b> Ev rostiga dubb då stenen vickar.		
<b>Beskrivning</b> Sten med delvis polerad framsida och dekor i form av stiliserade blommor samt kors i den övre delen av stenen. Övriga sidor på stenen är dekorhuggna. Placerad på sockel med samma dekorhuggna ytor som stenen.		
<b>Kulturhistoriskt värde</b> En av flera karaktärsskapande gravvårdar från 1920-t i denna del av kyrkogården, ev linjegrav.		
<b>Bild</b>

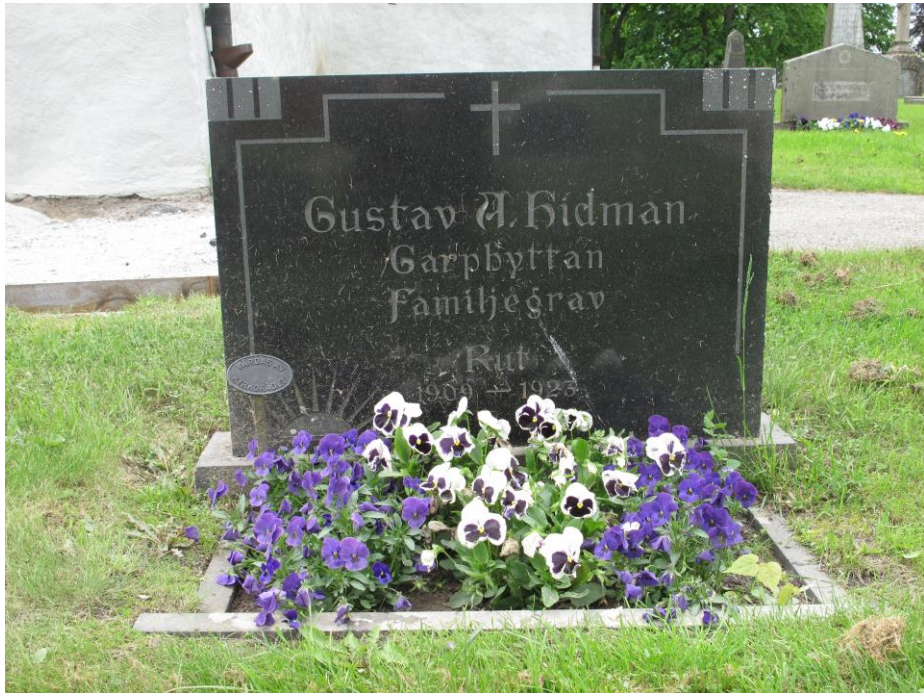
<b>Kyrkogård</b> Tysslinge	
<b>Läge</b> Kv GK	<b>Gravplatsnr</b> 348-349	<b>Årtal</b>
<b>Gravvårdens typ</b> Stående	<b>Gravvårdens höjd</b> 60 cm	<b>Gravvårdens material</b> Granit, svart
<b>Plantering/växtmaterial</b> Blommor	<b>Omgärdning</b>	<b>Ytmaterial</b>
<b>Inskription</b>  Gustav A. Hidman Garphyttan Familjegrav Rut 1909-1923		<b>Inskriptionstyp</b> Försänkt
		<b>Titel</b>
<b>Skador</b>		
<b>Beskrivning</b> Tidstypisk sten med polerad dekor i form av solnedgång samt kors.		
<b>Kulturhistoriskt värde</b> En av flera karaktärsskapande gravvårdar från 1920-t i denna del av kyrkogården, ev linjegrav. By-/gårdsnamn.		
<b>Bild</b>

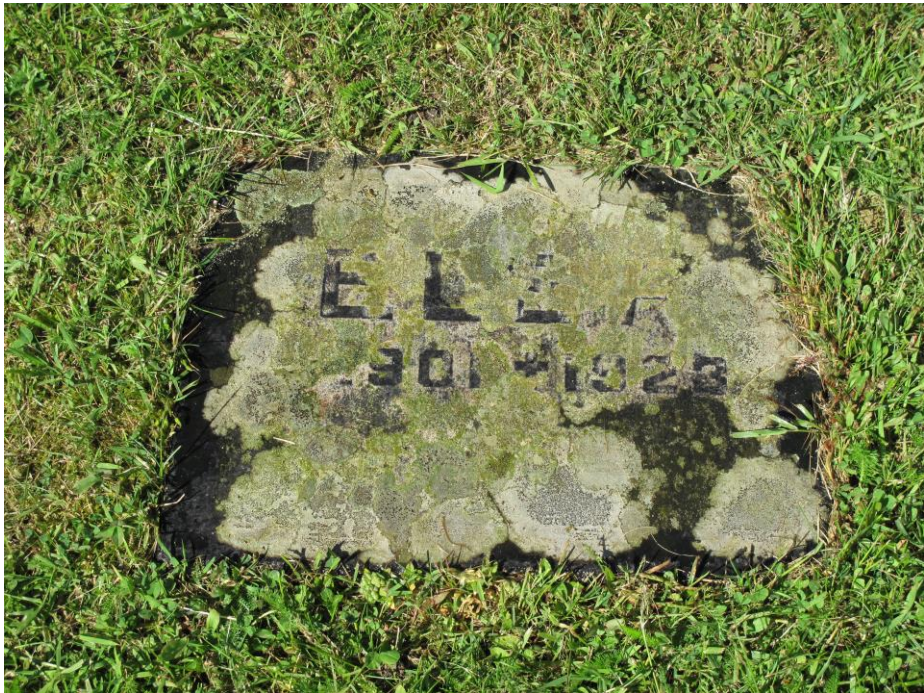
<b>Gravvård</b>	<b>Kyrkogård</b> Tysslinge	
<b>Läge</b>	<b>Gravplatsnr</b> 334-345, ngt av numren, ej med i registret	<b>Årtal</b>
<b>Gravvårdens typ</b> Liggande	<b>Gravvårdens höjd</b> 30 cm	<b>Gravvårdens material</b> Granit, svart
<b>Plantering/växtmaterial</b>	<b>Omgärdning</b>	<b>Ytmaterial</b>
<b>Inskription</b>  ELSA f. 1901 d. 1923		<b>Inskriptionstyp</b> Förhöjd, polerad
		<b>Titel</b>
<b>Skador</b> Sättning, mossa/lav. Stenen är kraftigt överväxt av lav.		
<b>Beskrivning</b> Liten liggande sten med polerad ram och inskription.		
<b>Kulturhistoriskt värde</b> En av flera karaktärsskapande samt mindre gravvårdar från 1920-t i denna del av kyrkogården, ev linjegrav.		
<b>Bild</b>

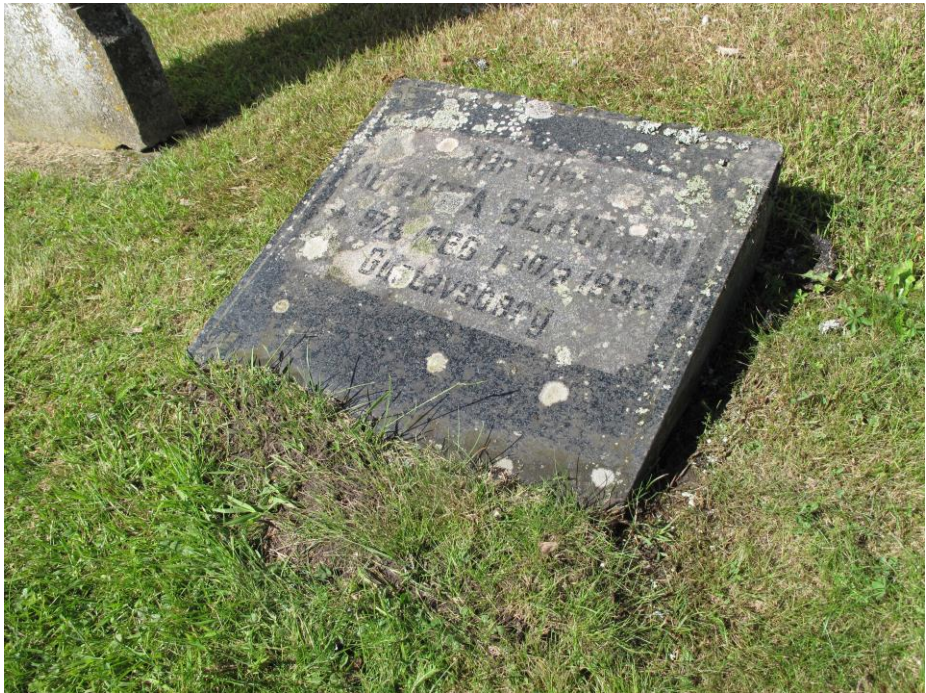
<b>Kyrkogård</b> Tysslinge	
<b>Läge</b> Kv GK	<b>Gravplatsnr</b> 350, ej med i registret	<b>Årtal</b>
<b>Gravvårdens typ</b> Liggande	<b>Gravvårdens höjd</b> 47 cm	<b>Gravvårdens material</b> Granit, svart
<b>Plantering/växtmaterial</b>	<b>Omgärdning</b>	<b>Ytmaterial</b>
<b>Inskription</b>  Här vilar AUGUSTA BERGMAN f. 27/9 1866 d. 10/3 1933 Gustavsberg		<b>Inskriptionstyp</b> Förhöjd, polerad
		<b>Titel</b>
<b>Skador</b> Mossa/lav		
<b>Beskrivning</b> Rektangulär samt mindre sten med svagt snedställd polerad ovsida som även utgör inskriptionsyta. Slåthuggen inskriptionsyta och dekor.		
<b>Kulturhistoriskt värde</b> En av flera karaktärsskapande samt mindre gravvårdar i denna del av kyrkogården, ev linjegrav.		
<b>Bild</b>

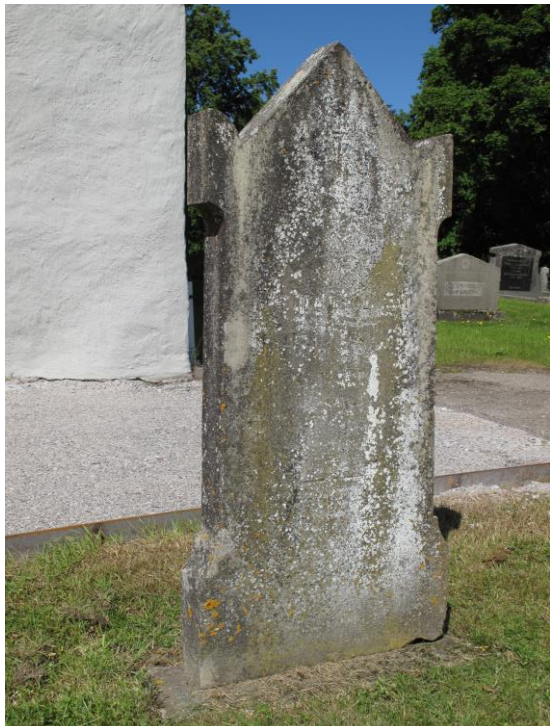
<b>Gravvård</b>		<b>Kyrkogård</b> Tysslinge
<b>Läge</b> Kv GK	<b>Gravplatsnr</b> 351, ej med i registret	<b>Årtal</b>
<b>Gravvårdens typ</b> Stående	<b>Gravvårdens höjd</b> 110 cm	<b>Gravvårdens material</b> Kalksten
<b>Plantering/växtmaterial</b>	<b>Omgärdning</b>	<b>Ytmaterial</b>
<b>Inskription</b>  Hemmansägaren L. J. LARSSON S. t. WALLA f. 30/12 1861 d. 29/5 1897		<b>Inskriptionstyp</b> Försänkt
		<b>Titel</b> Hemmansägare
<b>Skador</b> Mossa/lav, mekanisk skada. Bör förses med huv vintertid för att förhindra att skador uppstår.		
<b>Beskrivning</b> Hög stående sten med spetsigt format krön även försett med horn. Stenen har insvängda sidor och profilerad bas. Dekor i form av kors i stenens övre del samt dekorativt avslut på inskriptionen. Stenen är placerad på sockel med sluttande ovansida.		
<b>Kulturhistoriskt värde</b> Äldre välbearbetad samt välbevarad gravvård. Titel.		
<b>Bild</b>

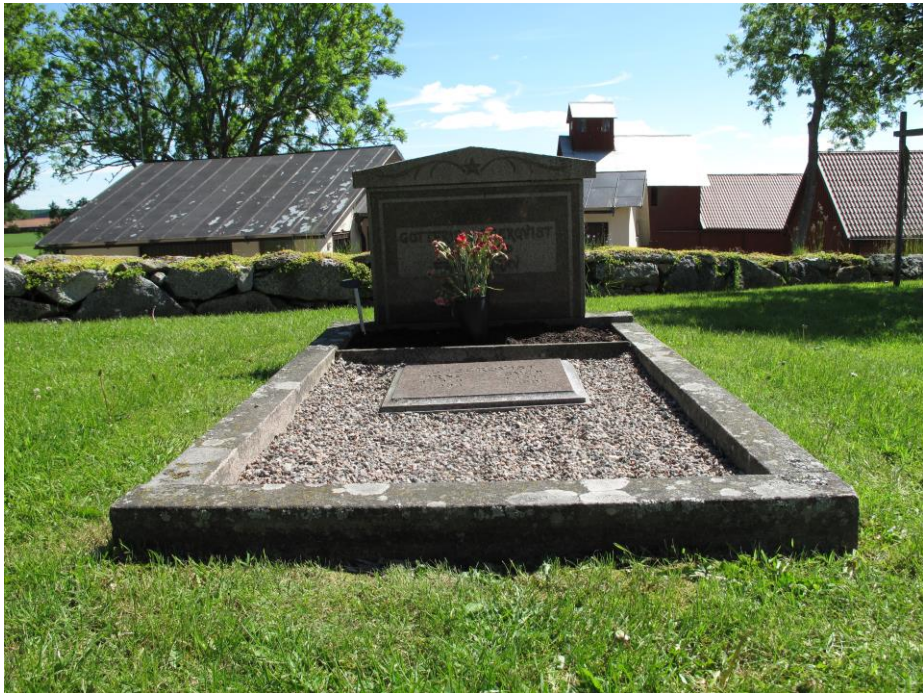
<b>Kyrkogård</b> Tysslinge	
<b>Läge</b> Kv GK	<b>Gravplatsnr</b> 361-362	<b>Årtal</b>
<b>Gravvårdens typ</b> Stående	<b>Gravvårdens höjd</b> 77 cm	<b>Gravvårdens material</b> Granit, rosaröd
<b>Plantering/växtmaterial</b>	<b>Omgärdning</b> Stenram	<b>Ytmaterial</b> Grus
<b>Inskription</b>  GOTTFRID LAGERQVIST INGELSGÅRD FAMILJEGRAV		<b>Inskriptionstyp</b> Förhöjd, polerad
		<b>Titel</b>
<b>Skador</b> Mossa/lav		
<b>Beskrivning</b> Låg bred sten med flackt spetsigt format krön. Stenen har polerad framsida med huggen smal ram samt slåthuggen inskriptionsyta. Polerad dekor i överliggaren i form av stiliserad vegetativ slinga. Stenen är samkomponerad med stenramen.		
<b>Kulturhistoriskt värde</b> Grusgrav med stenram. Gravvården går att återanvända i sin helhet med sten, stenram samt grus.		
<b>Bild</b>

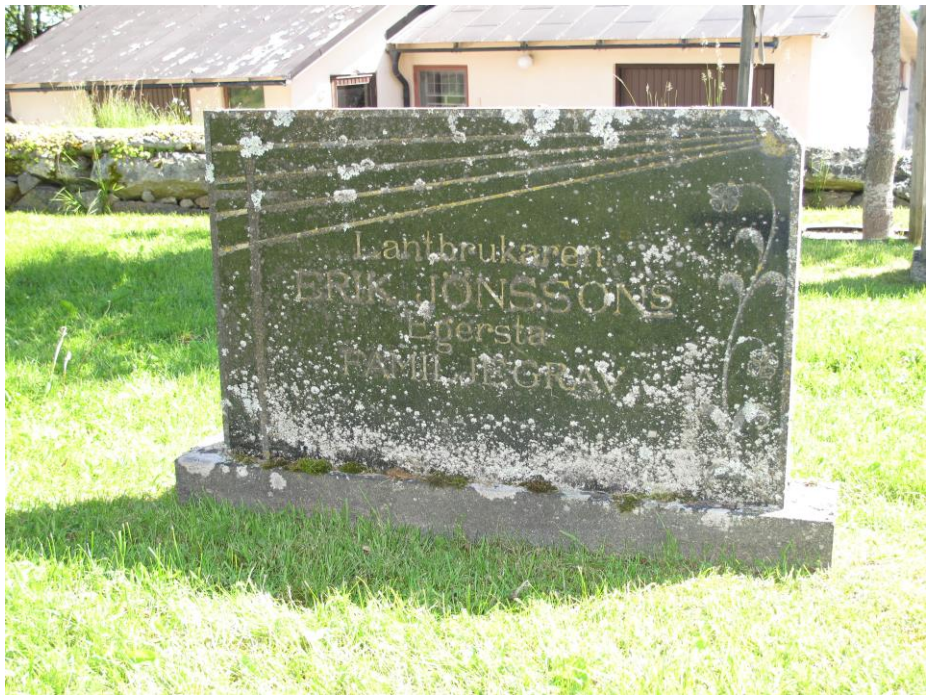
<b>Kyrkogård</b> Tysslinge	
<b>Läge</b> Kv GK	<b>Gravplatsnr</b> 366	<b>Årtal</b>
<b>Gravvårdens typ</b> Stående	<b>Gravvårdens höjd</b> 61 cm	<b>Gravvårdens material</b> Granit, svart
<b>Plantering/växtmaterial</b>	<b>Omgärdning</b>	<b>Ytmaterial</b>
<b>Inskription</b>  Lantbrukaren ERIK JÖNSSONS Egersta FAMILJEGRAV		<b>Inskriptionstyp</b> Försänkt
		<b>Titel</b> Lantbrukare
<b>Skador</b> Mossa/lav		
<b>Beskrivning</b> Låg bred sten med ena hörnet snedställt. Stenen har polerad framsida med smalt huggen ram. Dekoren utgörs av kors, sol samt stiliserad blomma.		
<b>Kulturhistoriskt värde</b> Titel. By-/gårdnamn.		
<b>Bild</b>

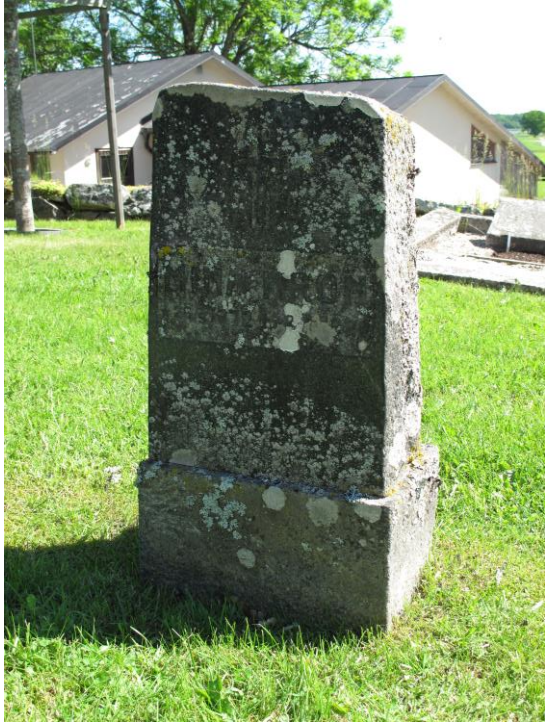
<b>Kyrkogård</b> Tysslinge	
<b>Läge</b> Kv GK	<b>Gravplatsnr</b> 367-375, ej med i registret	<b>Årtal</b>
<b>Gravvårdens typ</b> Stående	<b>Gravvårdens höjd</b> 65 cm	<b>Gravvårdens material</b> Granit, svart
<b>Plantering/växtmaterial</b>	<b>Omgärdning</b>	<b>Ytmaterial</b>
<b>Inskription</b>  MINA KRON f. 26/5 1872 d. 22/10 1922		<b>Inskriptionstyp</b> Förhöjd, polerad
		<b>Titel</b>
<b>Skador</b> Mossa/lav		
<b>Beskrivning</b> Liten stående sten med oregelbundet format krön och polerad framsida. Övriga sidor har dekorhuggna ytor. Dekoren utgörs i form av kors i den övre delen av stenen. Stenen är placerad på en sockel med dekorhuggna ytor.		
<b>Kulturhistoriskt värde</b> Tidstypisk samt karaktärsskapande gravvård nära östra entrén. En av flera gravvårdar från 1920-t i denna del av kyrkogården,		
<b>Bild</b>

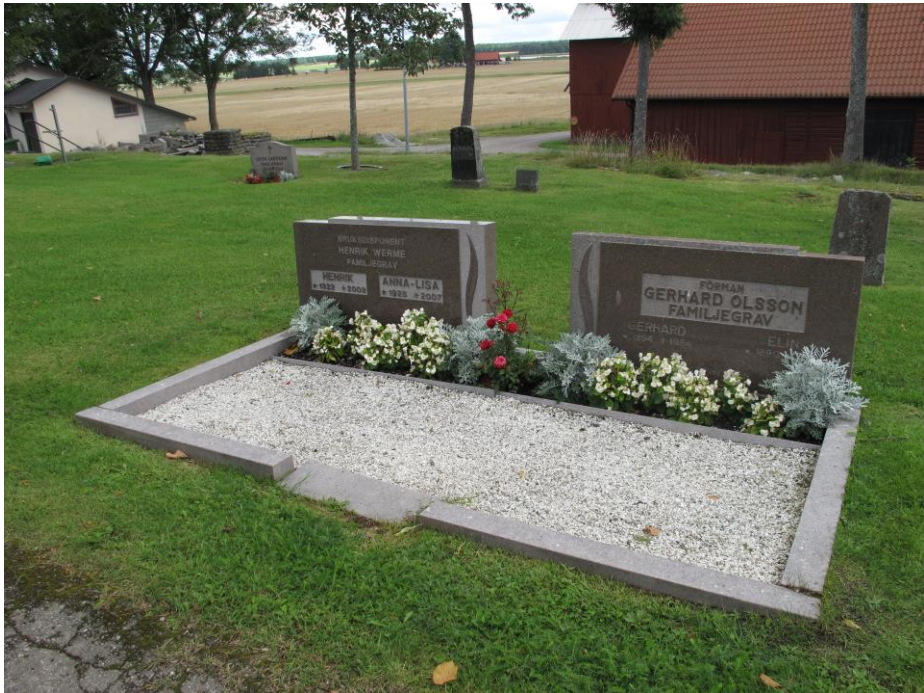
<b>Gravvård</b>		<b>Kyrkogård</b> Tysslinge	
<b>Läge</b> Kv GK	<b>Gravplatsnr</b> 391a, samt 392-393	<b>Årtal</b>	
<b>Gravvårdens typ</b> Stående, 2 st	<b>Gravvårdens höjd</b> 69 cm	<b>Gravvårdens material</b> Granit, röd	
<b>Plantering/växtmaterial</b> Blommor	<b>Omgärdning</b> Stenram	<b>Ytmaterial</b> Grus, vitt	
<b>Inskription</b>		<b>Inskriptionstyp</b> Förhöjd, polerad samt försänkt	
BRUKSDISPONENT HENRIK WERME FAMILJEGRAV		FÖRMAN GERHARD OLSSON FAMILJEGRAV	
HENRIK      ANNA-LISA f. 1922 d. 2009    f. 1928 d. 2007		GERHARD      ELIN f. 1894 d. 1984    f. 1890 d. 1970	
GARPHYTTAN		<b>Titel</b> Bruksdisponent Förman	
<b>Skador</b> Lite mossa/lav			
<b>Beskrivning</b> Låga breda stenar med polerad framsida och sidor. Stenarna har delvis uppskjutande krön samt dekor i form av ett större stiliserat blad.			
<b>Kulturhistoriskt värde</b> Grusgrav med stenram. Titel. By-/gårdsnamn.			
<b>Bild</b>

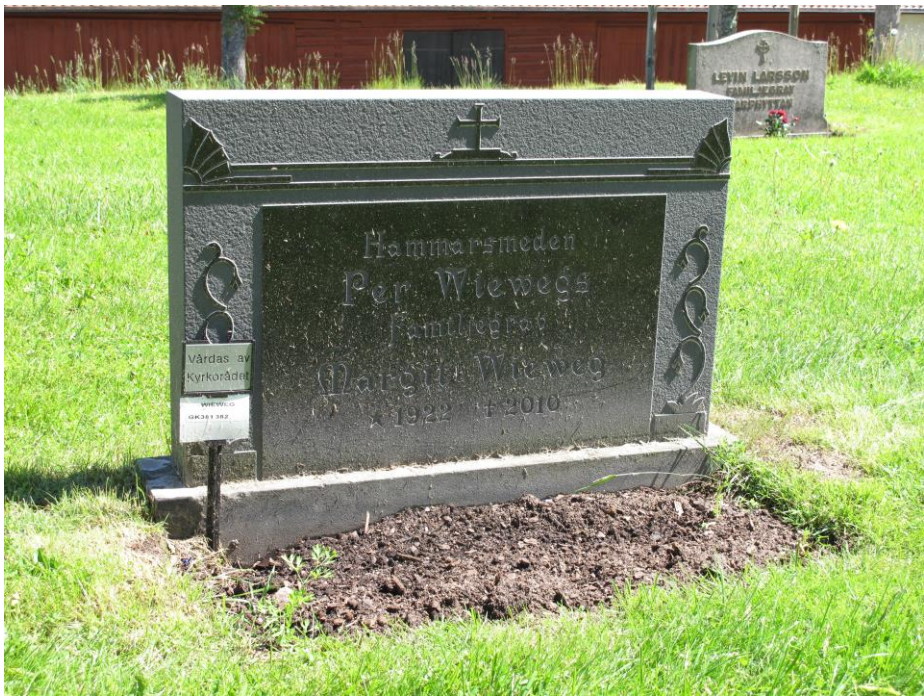
<b>Kyrkogård</b> Tysslinge	
<b>Läge</b> Kv GK	<b>Gravplatsnr</b> 381-382	<b>Årtal</b>
<b>Gravvårdens typ</b> Stående	<b>Gravvårdens höjd</b> 51 cm	<b>Gravvårdens material</b> Granit, svart
<b>Plantering/växtmaterial</b>	<b>Omgärdning</b>	<b>Ytmaterial</b>
<b>Inskription</b>  Hammarsmeden Per Wiewegs Familjegrav Margit Wieweg f. 1922 d. 2010		<b>Inskriptionstyp</b> Försänkt
		<b>Titel</b> Hammarsmed
<b>Skador</b> Mossa/lav		
<b>Beskrivning</b> Sten med dekorhuggna ytor. Inskriptionsytan är något förhöjd samt polerad. Den polerade dekoren utgörs av stiliserad vegetativ slinga på var sida om inskriptionen. Ytterligare dekor i den övre delen av stenen i form av bland annat kors.		
<b>Kulturhistoriskt värde</b> Titel.		
<b>Bild</b>
