Rockesholms kyrkogård

Grythyttans socken, Örebro län, Västerås stift

Inventering av kulturhistoriskt värdefulla gravvårdar 2014-2015

Anneli Borg
Charlott Torgén
Rapport 2014:24

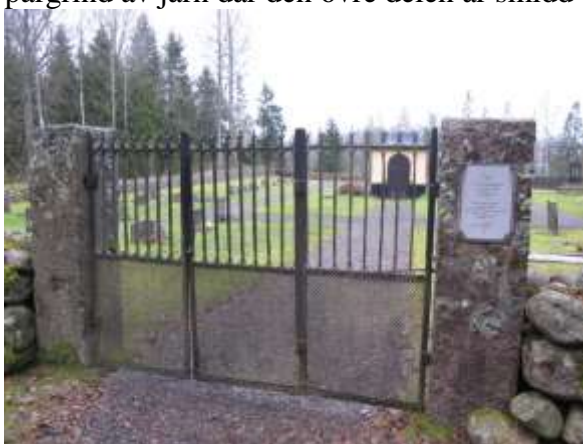
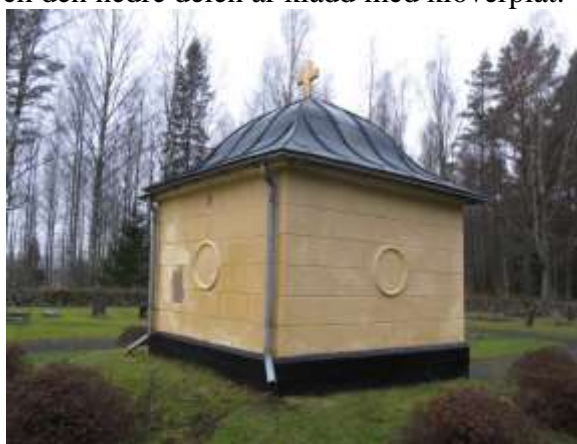
Kyrkogården är belägen i en skogsglänta i utkanten av Rockesholm. Den är relativt liten och har en kvadratisk form. Kyrkogården omgärdas av en stenmur, kallmurad av rund natursten. Entrén ligger i den norra delen av kyrkogården och markeras av två granitpelare med en hög pargrind av järn där den övre delen är smidd och den nedre delen är klädd med klöverplåt.

Till vänster kyrkogårdens entré. Till höger bårhuset från sydöst.

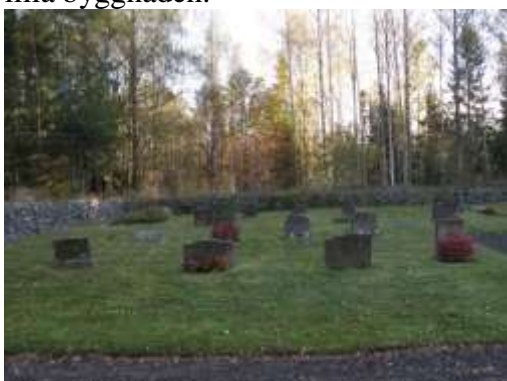
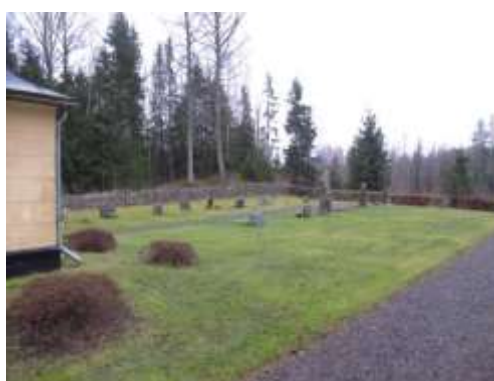
Till vänster kvarter 1. Till höger, närmast i bild kvarter 4 och längs med muren kvarter 2.

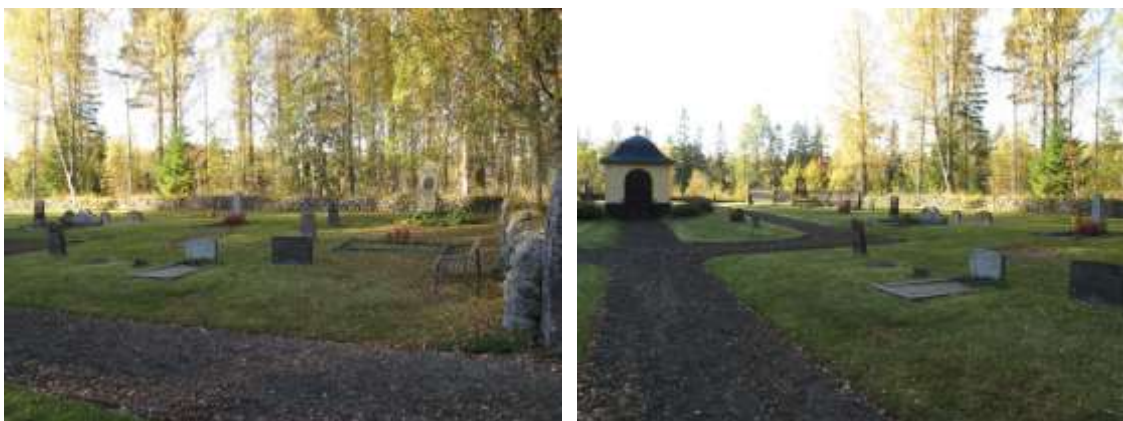
Bild till vänster visar kvarter 7. Till höger ser man delar av kvarter 7, kvart 8 och 9.

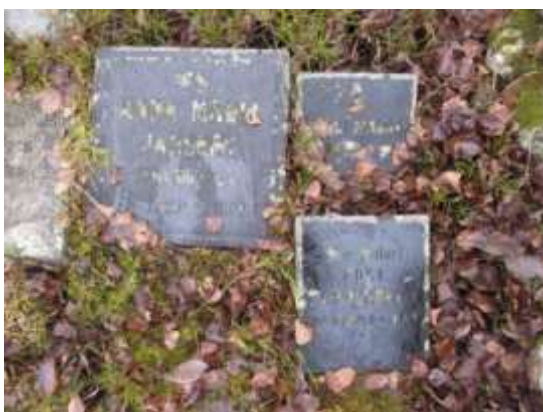
Bilden visar tidigare bortplockade gravvårdar som i dag är placerade i kv 2, kyrkogårdens sydöstra hörn.

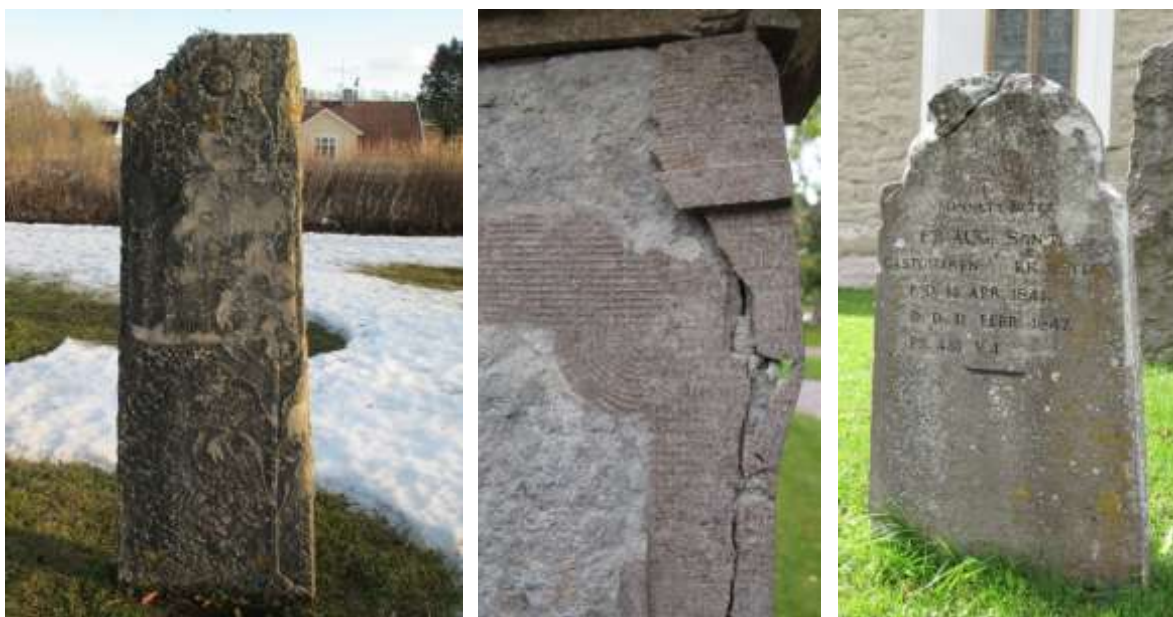
På Rockesholms kyrkogård finns i dag endast två gravvårdar av kalksten. Gravvårdarna åldras och det är skillnad på olika stensorters motståndskraft. Kalkstenen är en sedimentär bergart med en porös sammansättning. Skikten har olika hårdhet så skadorna uppstår därför selektivt i svaga zoner med sprickor, skiktning och vittring. Den synliga skadan är oftast ett resultat av flera samverkande nedbrytningsfaktorer.

Kalkstenen är känslig i samband med att den blir fuktig under höst- och vintertid. När vatten som trängt in i stenen fryser spränger den sönder stenen. Andra skadeorsaker kan vara att utfällningar sker i form av salt som spränger sönder stenen. Vittring kan även ske kemiskt genom reaktion på grund av föroreningar i luft och regn.

Bilderna ovan visar på olika skador som flera av gravvårdar av kalksten kan ha. Vittring, skador efter frostsprängning, sprickor m.m.

Om en skada uppstår på någon av gravvårdarna av kalksten, bör så snart som möjligt sakkunnig kontaktas, Länsstyrelsen i Örebro län eller Örebro läns museum. En kalksten med vittringsskador kan behöva någon form av skydd, exempelvis i form av en huv av trä, plåt eller kopparplåt.

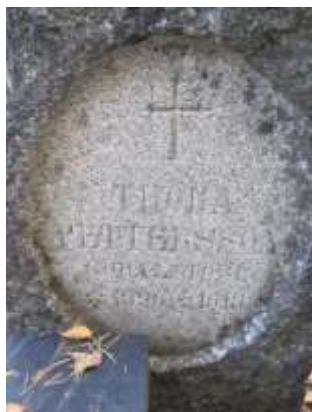
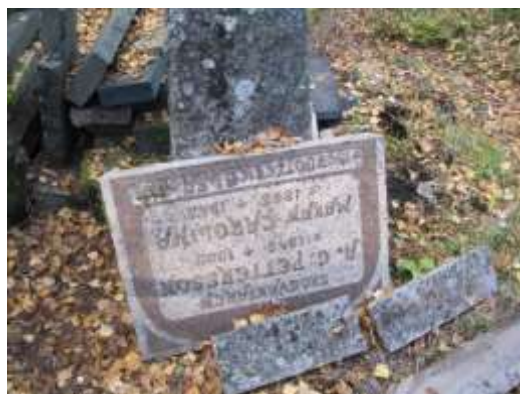
Under inventeringsarbetet plockades äldre gravvårdar bort, båda var medtagna i inventeringen. Dessa gravvårdar hade på ursprunglig plats flera kulturhistorisk värden både enskilt och för kyrkogården som helhet.

Gravvårdarnas ursprungliga läge, till vänster grav nummer 23 kvarter 8, till höger grav nummer 12 kvarter 7.
