Västerås stift

Kyrkogårdsinventering

Rockesholm

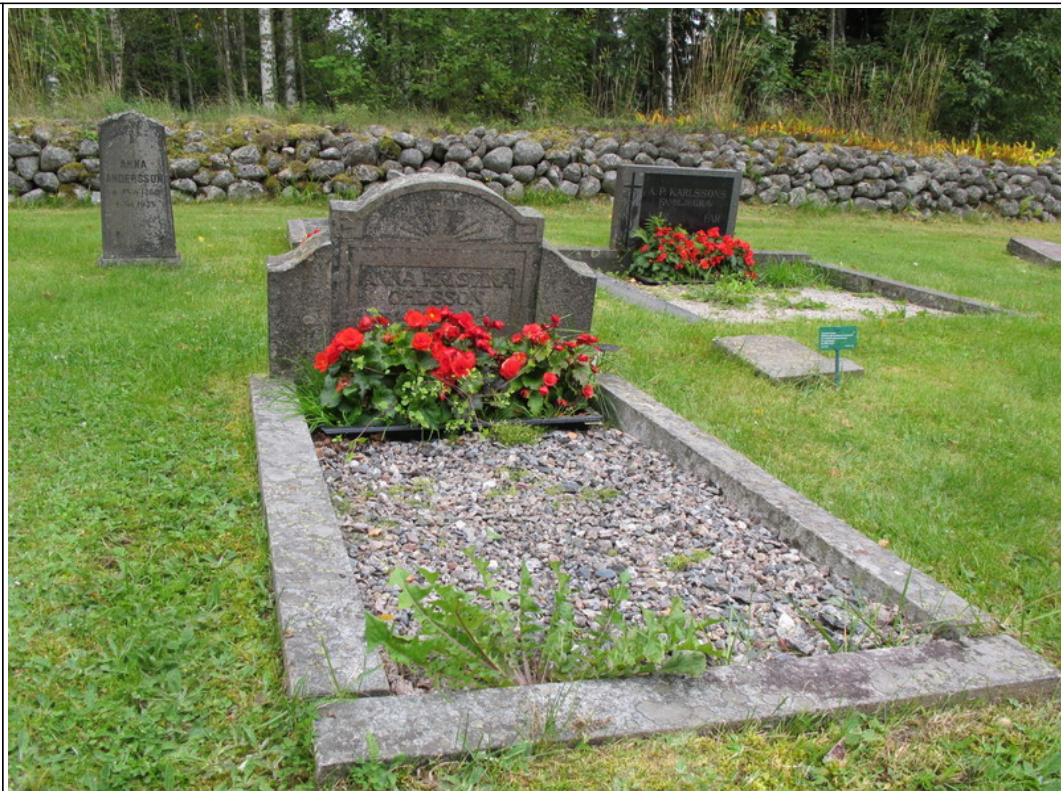
Läge Kv 1	Gravplatsnummer 25	Årtal
Gravvårdens typ Stående	Gravvårdens höjd 55 cm	Gravvårdens material Granit, gråbrun
Plantering/växtmaterial Blommor	Omgärdning Stenram	Ytmaterial Grus
Inskription ANNA KRISTINA OHLSSON f 1862 d 1941	Inskriptionstyp Förhöjd, polerad	
	Titel

Sättning, Mossa/lav

Stående bred låg gravsten med flackt rundat krön med raka slut flankerad av lägre sidostenar. Dekor i form av stiliserad tempelgavel med kors och solnedgång.

Tidstypisk grusgrav med stenram.

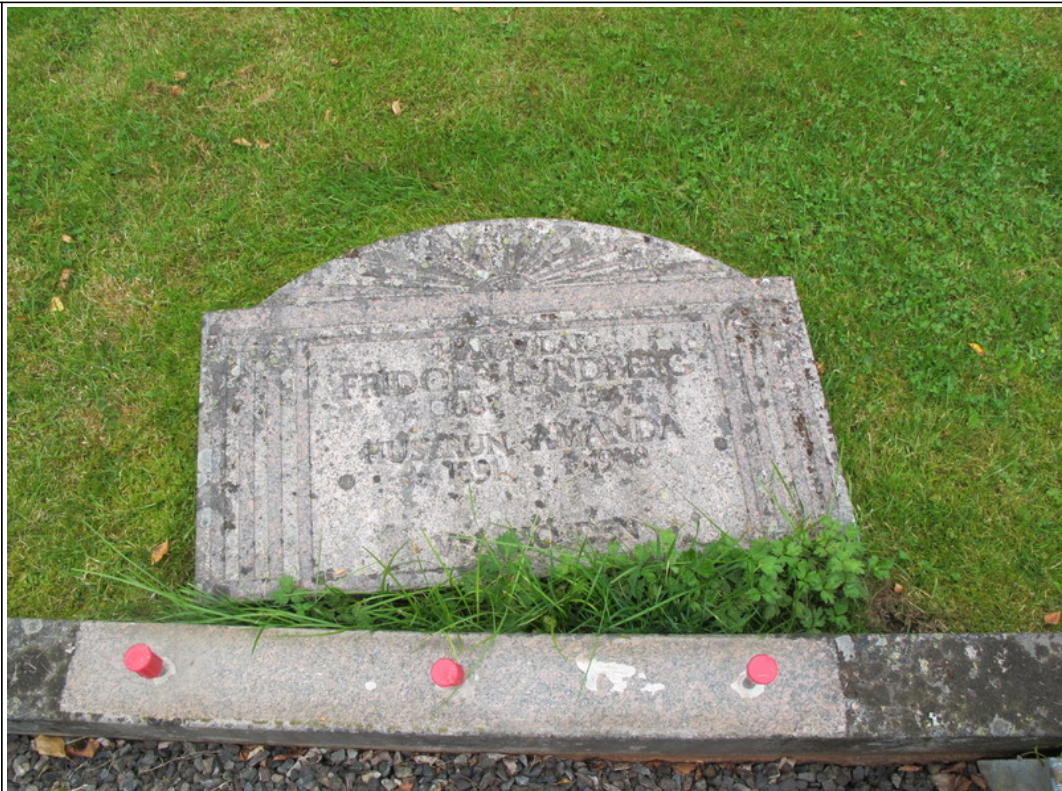
Sättning, Mossa/lav, Nedlagd

Låg bred sten med flackt rundat krön med raka sidopartier. Polerad förhöjd dekor i form av kolonner på sidorna och en solnedgång på krönet.

Grusgrav med stenram, by/gårdsnamn

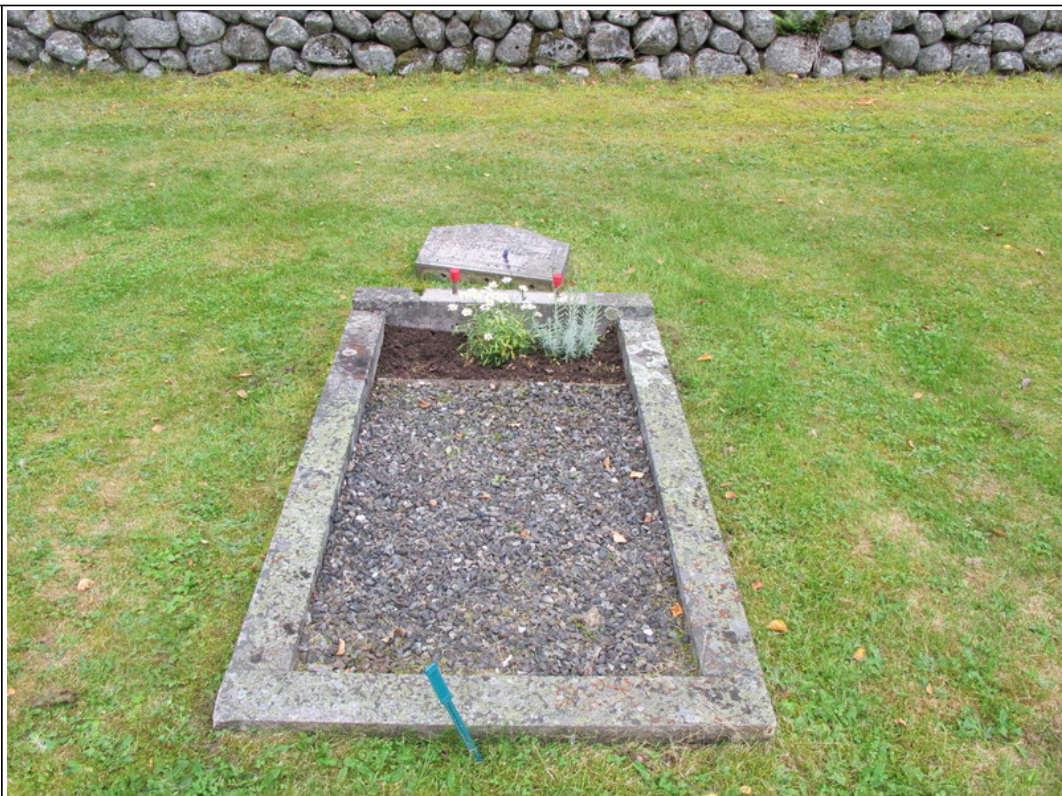
Läge Kv 1	Gravplatsnummer 58	Årtal
Gravvårdens typ	Gravvårdens höjd 31 cm	Gravvårdens material Granit - röd
Plantering/växtmaterial Lavendel	Omgärdning Stenram	Ytmaterial Grus
Inskription Sonja Lundberg 3 år	Inskriptionstyp Förhöjd, polerad	
	Titel

Mossa/lav

Liten bred låg sten med svagt rundat krön dekorerad med en flygande fågel i övre delen.

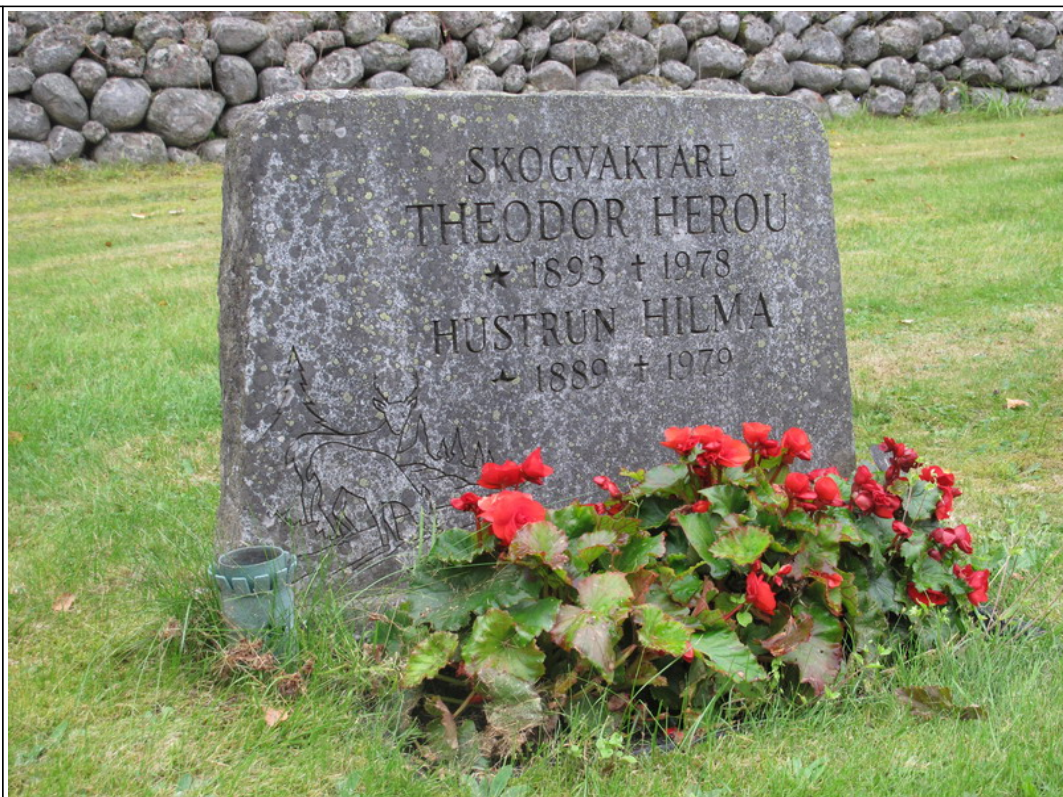
Läge Kv 2	Gravplatsnummer 1	Årtal
Gravvårdens typ Stående	Gravvårdens höjd 59 cm	Gravvårdens material Granit - grå
Plantering/växtmaterial Blommor	Omgärdning	Ytmaterial
Inskription SKOGVAKTARE THEODOR HEROU f. 1893 d. 1978 HUSTRUN HILMA f. 1889 d. 1979	Inskriptionstyp Försänkt, djup	
	Titel

Sättning, Mossa/lav

Sten med rundade hörn samt sidor som sluttar svagt utåt och nedåt. Stenens framsida är slät medan övriga sidor är grovt huggna med markerad behugning vid kanterna. Stenen är placerad på sockel med slät ovansida och grovt huggna sidor.

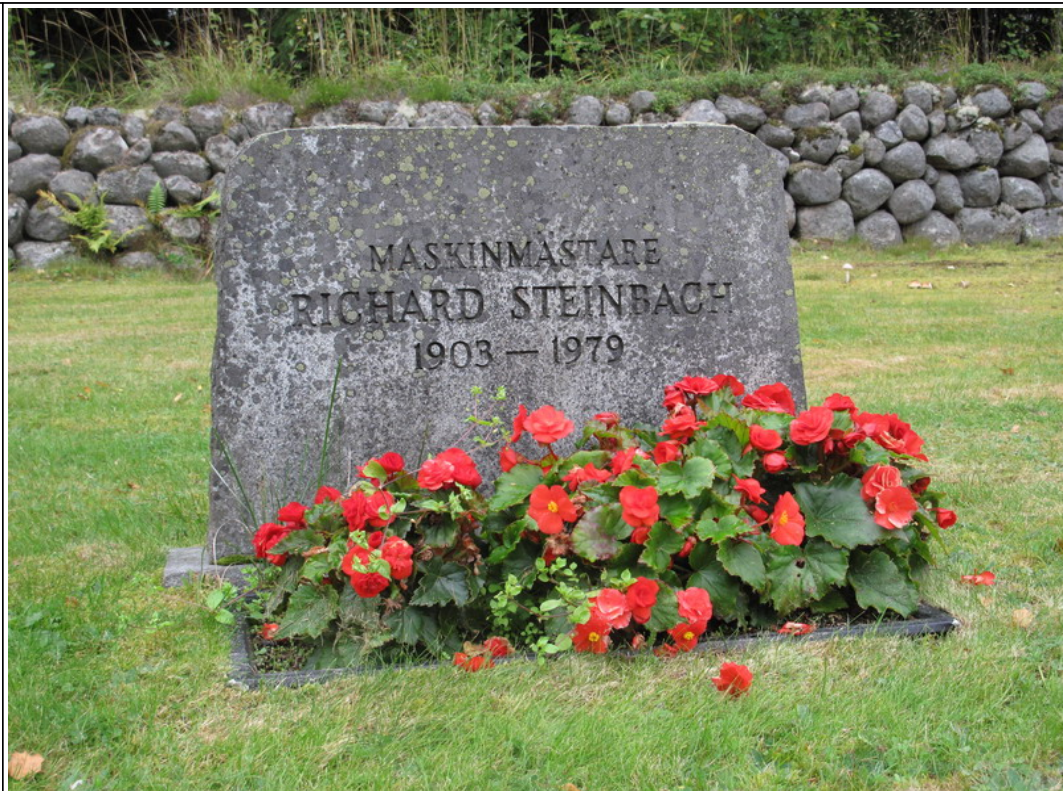
Läge Kv 2	Gravplatsnummer 9	Årtal
Gravvårdens typ Stående	Gravvårdens höjd 61 cm	Gravvårdens material Granit - grå
Plantering/växtmaterial Blommor	Omgärdning	Ytmaterial
Inskription MASKINMÄSTARE RICHARD STEINBACH 1903 - 1979	Inskriptionstyp Försänkt, djup	
	Titel Maskinmästare

Sättning, Mossa/lav

Sten med rundade hörn samt sidor som sluttar svagt utåt och nedåt. Stenens framsida är slät medan övriga sidor är grovt huggna med markerad behuggning vid kanterna. Stenen är placerad på sockel med slät ovansida och grovt huggna sidor

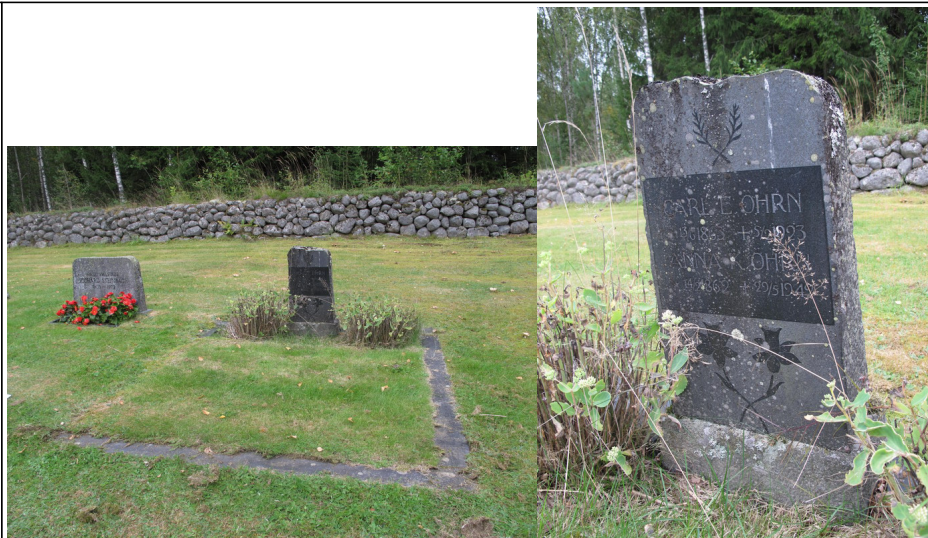
Sättning, Mossa/lav, Mekanisk skada

Sten med oregelbundet format krön. Stenens framsida är lodrät medan baksidan något snedställd så att stenen är tjockare nedtill än upptill. Stenen har slät framsida med polerad dekor i form av pingstliljor samt kors omgivet av bladslingar. Stenens övriga sidor har dekorativt huggna ytor som följer dess klivna yta. Stenen är placerad på en sockel med samma yta som stenens sidor. Samkomponerad med stenramen.

Gravvård med stenram. Äldre välbevarad gravvård.

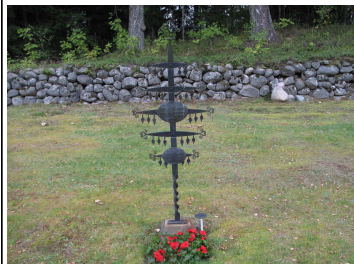
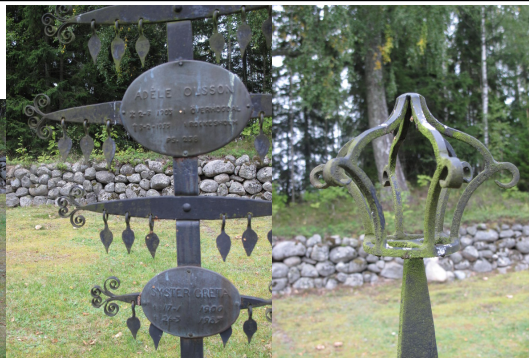
Mossa/lav, Rost

Smitt järnkors krönt av smidd krona. Armarna har dekorativt avslut samt dekor i form av hängande löv. Inskriptionsplatta av koppar. Korset är placerat på ett fundament av granit med slätt huggen yta.

Välbevarat smitt järnkors.

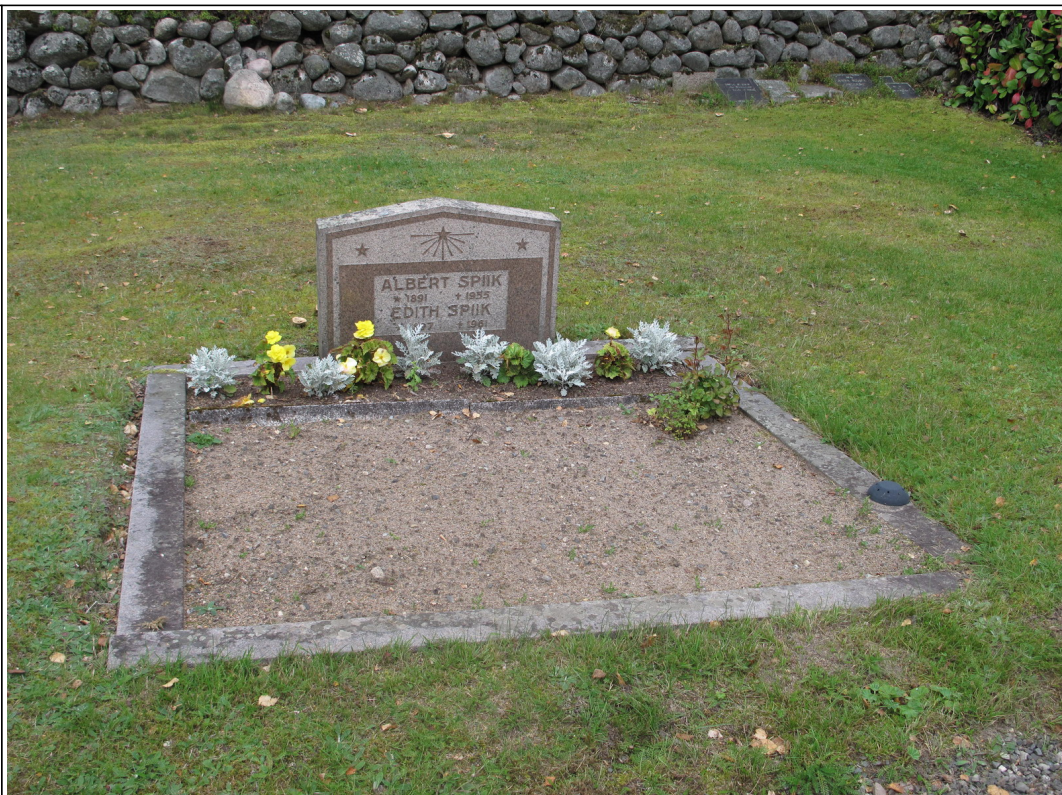
Sättning, Mossa/lav

Låg bred sten med flackt spetsigt krön. Polerad ram följer stenens ytterkant samt bred polerad ram kring inskriptionen. Polerad dekor i form av strålomgärdad stjärna samt två stjärnor. Stenens övriga sidor slätt huggna med markerade kanter i behuggningen. Stenen är samkomponerad med stenramen som har släta ytor.

Sand-/grusgrav med stenram.

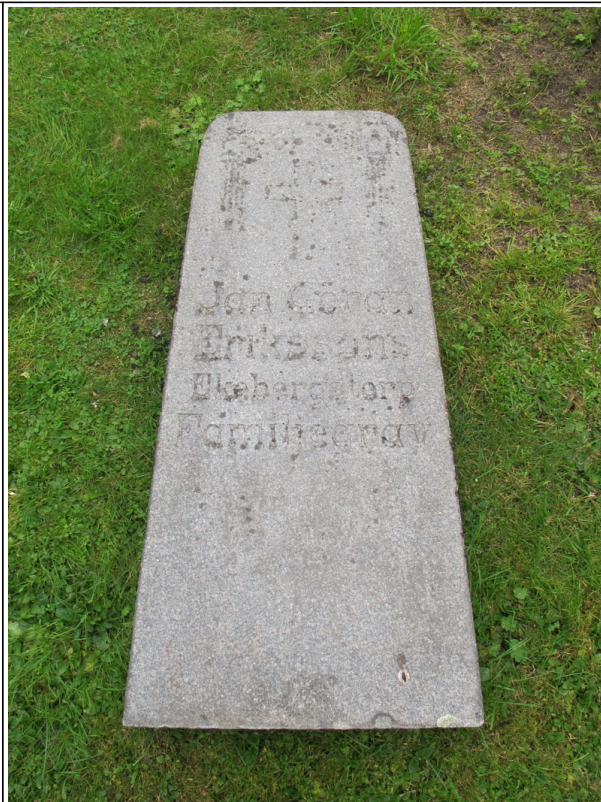
Läge Kv 3	Gravplatsnummer 5	Årtal
Gravvårdens typ Nedlagd	Gravvårdens höjd 124 cm	Gravvårdens material Granit - grårosa
Plantering/växtmaterial Gräs	Omgärdning	Ytmaterial Plantering

Mossa/lav

Stående sten, avsmalnande uppåt med rakt överstycke och rundade hörn. Överdelen är bland annat dekorerad med ett kors. Sidor och sockel är fint "prickhuggna" Troligtvis även baksidan som ej går att se.

Karaktärsskapande sten från 1900-talets början.

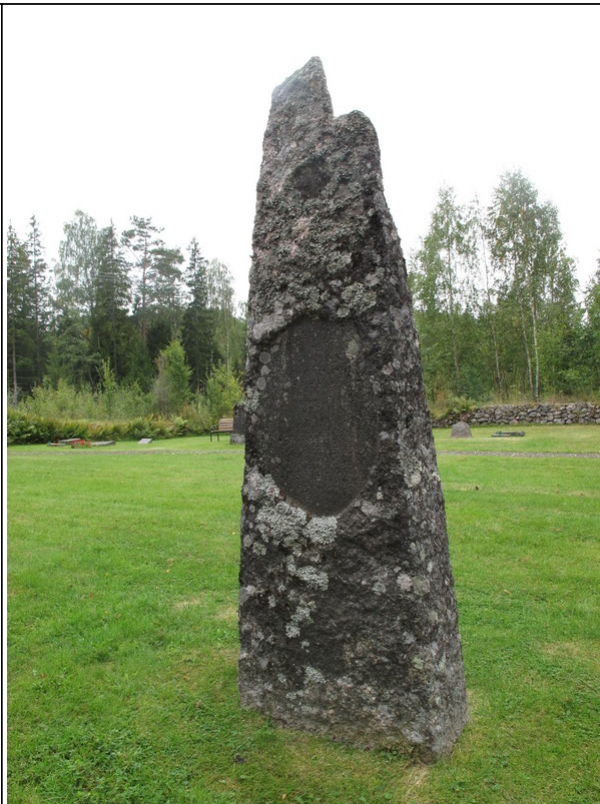
Läge Kv 4	Gravplatsnummer 10	Årtal
Gravvårdens typ Stående	Gravvårdens höjd 226 cm	Gravvårdens material Granit - grå
Plantering/växtmaterial	Omgärdning	Ytmaterial
Inskription BERGSMANNEN C: OLSSON f. 1822 d. 1886 HUSTRUN BRITA KRISTINA f. 1815 d. 1898		Inskriptionstyp Försänkt Titel Bergsman

Mossa/lav

Mycket hög sten med oregelbundet format krön och vars sidor sluttar svagt utåt samt nedåt. Stenen är tjockare nedtill än upptill och har en dekorativt huggen yta som följer dess klivna yta. Inskriptionsytan är oval samt försänkt. dekor i form av försänkt rundel med kors i stenens övre del.

Äldre karaktärsskapande gravvård. Titel.

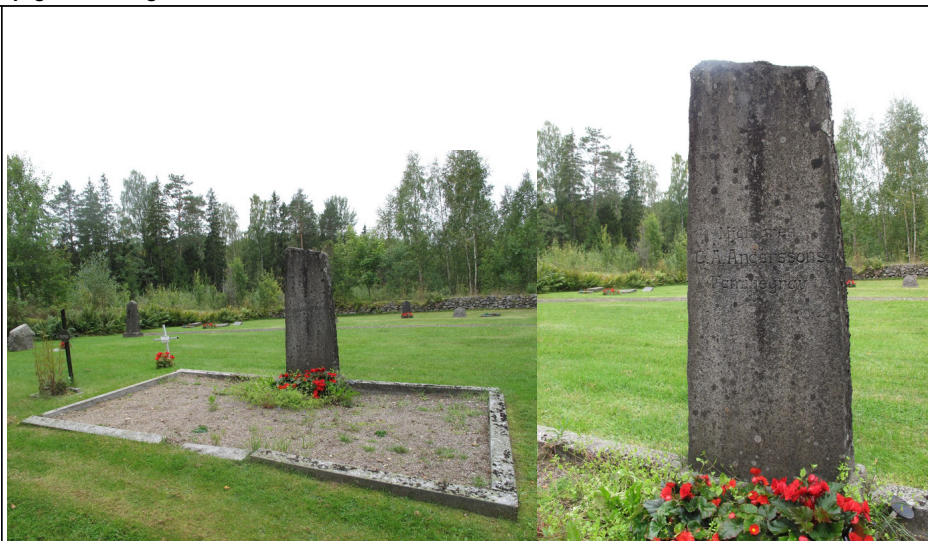
Läge Kv 4	Gravplatsnummer 12-14	Årtal
Gravvårdens typ Stående	Gravvårdens höjd 148 cm	Gravvårdens material Granit - grå
Plantering/växtmaterial Blommor	Omgärdning Stenram	Ytmaterial Grus, Sand
Inskription Mjölaren C. A. Anderssons Familjegrav	Inskriptionstyp Försänkt	
	Titel Mjölare

Sättning, Mossa/lav

Hög sten med oregelbundet format krön. Stenen är något tjockare nedtill än upptill. Stenens framsida är slät medan dess övriga sidor har dekorativt huggna ytor som följer dess klivna yta. Dekor utgörs av strålomgärdat kors. Stenen är placerad på sockel med slät oavsida och dekorativt huggna sidor. Sockeln är samkomponerad med stenramen.

Äldre välbevarad samt större familjegrav. Grusgrav med stenram. Titel.

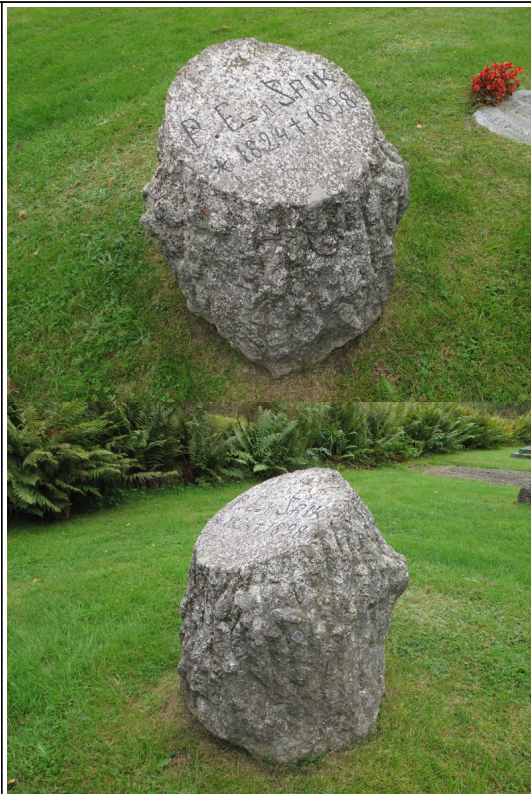
Mossa/lav

Gravvård utformad som en stubbe. Snedställd ovansida som även utgör inskriptionsytan.

Äldre välbevarad samt välbearbetad gravvård.

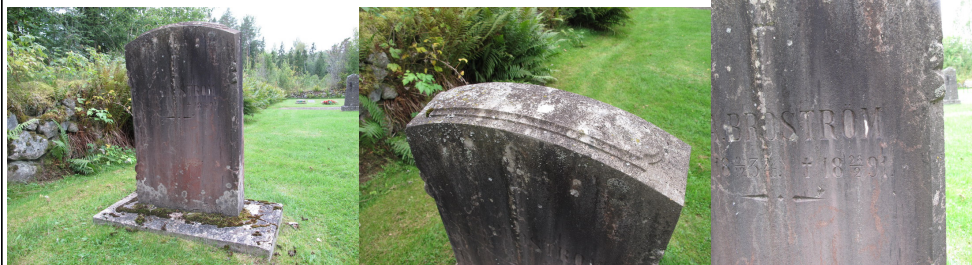
Läge Kv 4	Gravplatsnummer 44	Årtal
Gravvårdens typ Stående	Gravvårdens höjd 105 cm	Gravvårdens material Kalksten
Plantering/växtmaterial	Omgärdning	Ytmaterial
Inskription K. A. BROSTRÖM f. 18 9/12 34. d. 18 28/2 91.		Inskriptionstyp Försänkt
		Titel

Mossa/lav, Sprickor, Mekanisk skada

Gravvård av kalksten med snedställt samt välvt krön med dekor i form av ett förhöjt spegelparti. Stenens framsida och ovansida är släta medan övriga sidor har en dekorativt huggen yta. De främre kanterna på stenen är dekorativt utformade. Dekor i form av hugget kors ovanför inskriptionen. Stenen är placerad på sockel med dekorativt huggen yta samt avfasad kant.

Välbevarad samt välbearbetad äldre gravvård av kalksten.

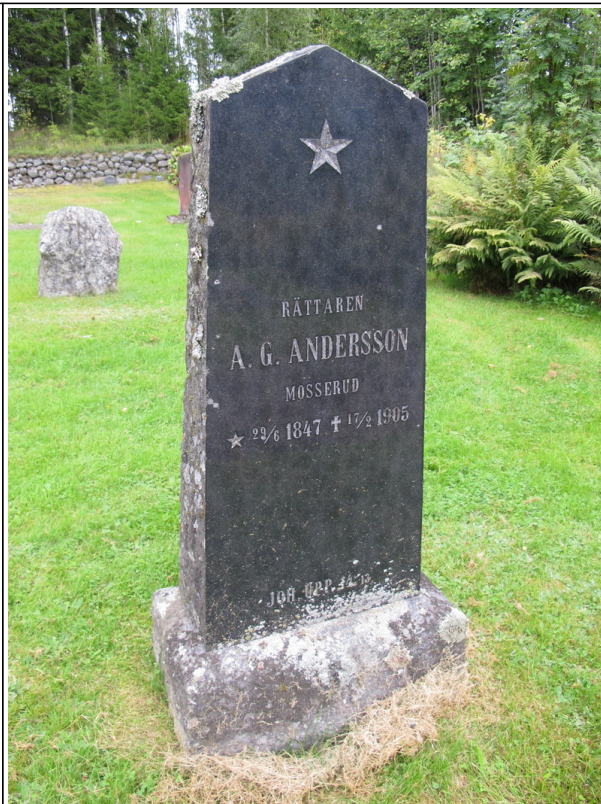
Läge Kv 6	Gravplatsnummer 21	Årtal
Gravvårdens typ Stående	Gravvårdens höjd 133 cm	Gravvårdens material Granit - svart
Plantering/växtmaterial	Omgärdning	Ytmaterial Gräs

Mossa/lav

Stående sten, avsmalnande uppåt med flackt spetsigt krön. Slät polerad framsida dekorerad med femuddig stjärna i övre delen. Grovt huggna sidor, bakstycke och sockel.

Titel. Grav från tidigt 1900-tal.

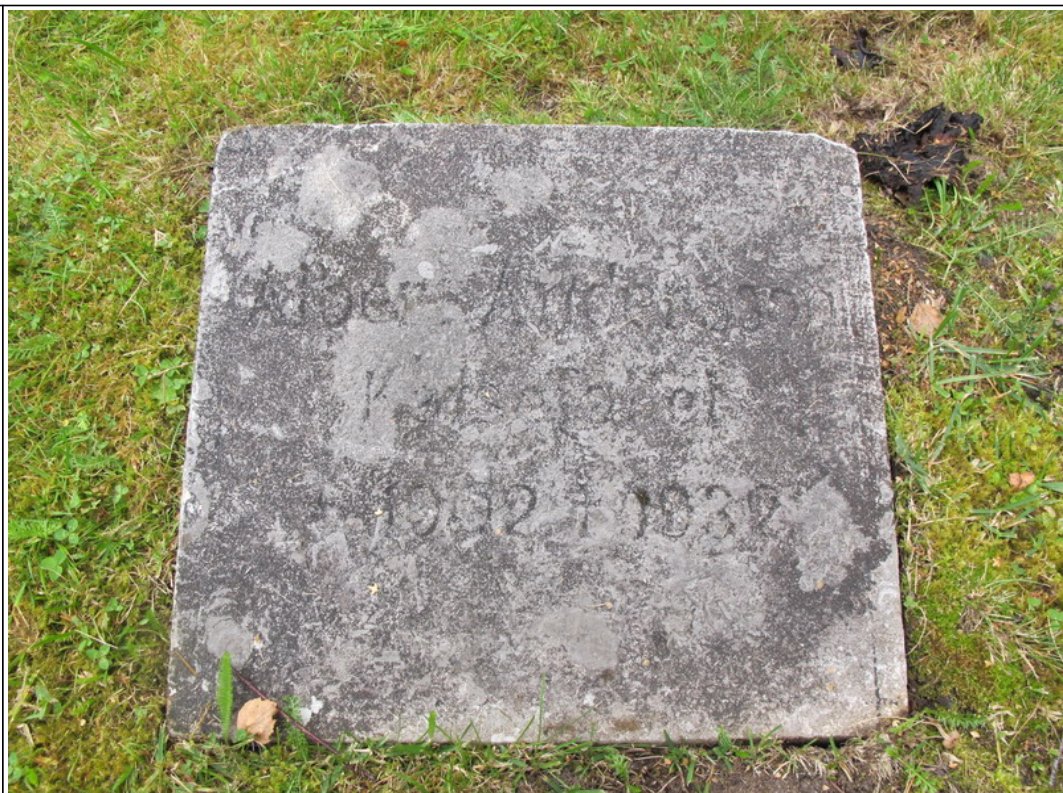
Mossa/lav, Hörn av.

Slät liggande gravvård av kalksten. Kvadratisk i sin form.

Linjegrav

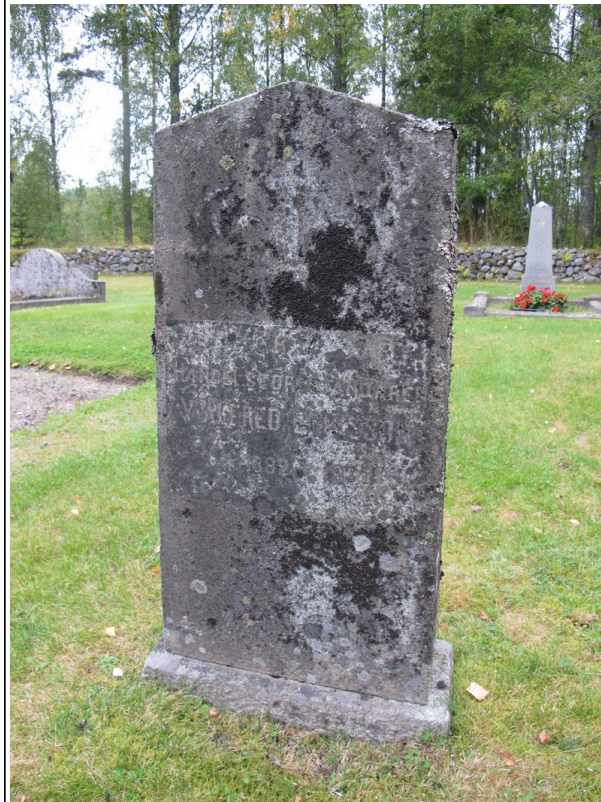
Läge Kv 7	Gravplatsnummer 6	Årtal
Gravvårdens typ Stående	Gravvårdens höjd 92 cm	Gravvårdens material Granit - grå
Plantering/växtmaterial	Omgärdning	Ytmaterial Gräs
Inskription HANDELSFÖRESTÅNDAREN V. Alfred ERIKSSON f 1882 d 1933	Inskriptionstyp Försänkt	
	Titel Handelsföreståndare

Sättning, Mossa/lav

Stående sten avsmalnande uppåt med spetsigt krön. Slät framsida, polerad inskriptionsyta och kors. Sidor, bakstycke och sockel har en fint "prickhuggen" yta.

Titel. Karaktärsskapande.

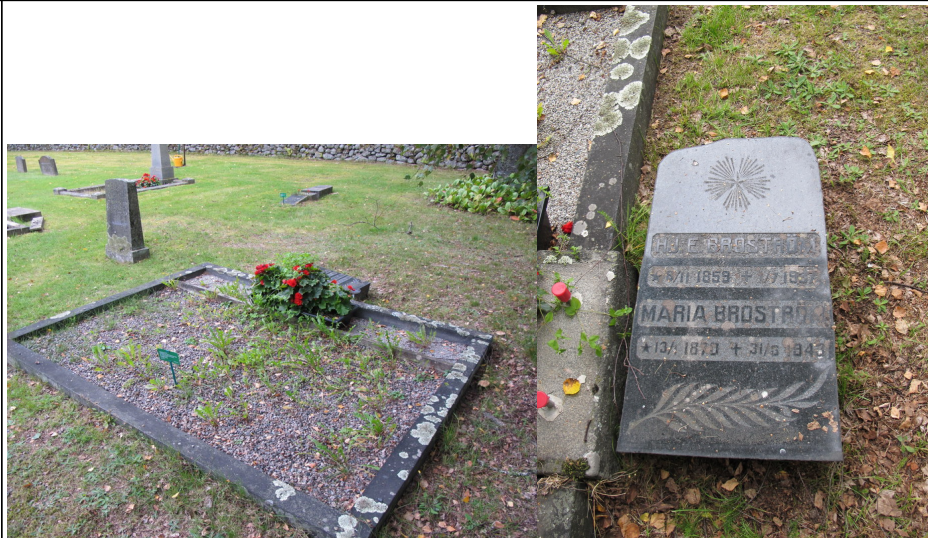
Sättning, Mossa/lav

Sten med oregelbundet krön och sidor. Slät polerad framsida, stjärna med strålar i övre delen och liggande palmblad i nedre delen. Sidor, bakstycke och sockel har en fint "prickhuggen" yta.

Tidstypisk och karkaktärsskapande sten.

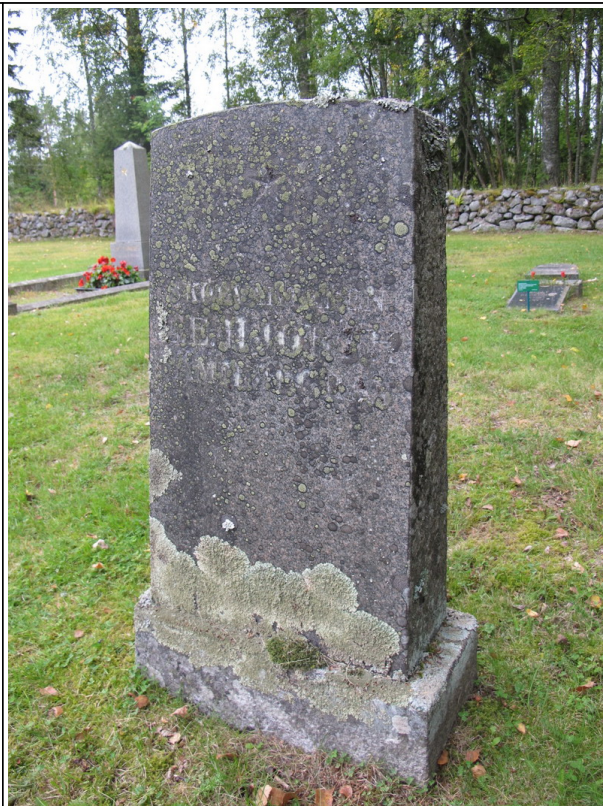
Mossa/lav

Stående sten avsmalnande uppåt med svagt segmentformat krön. Polerad framsida med femuddig stjärna. Sidor, bakstycke och sockel har en "prickhuggen" yta.

Titel. Karaktärsskapande sten.

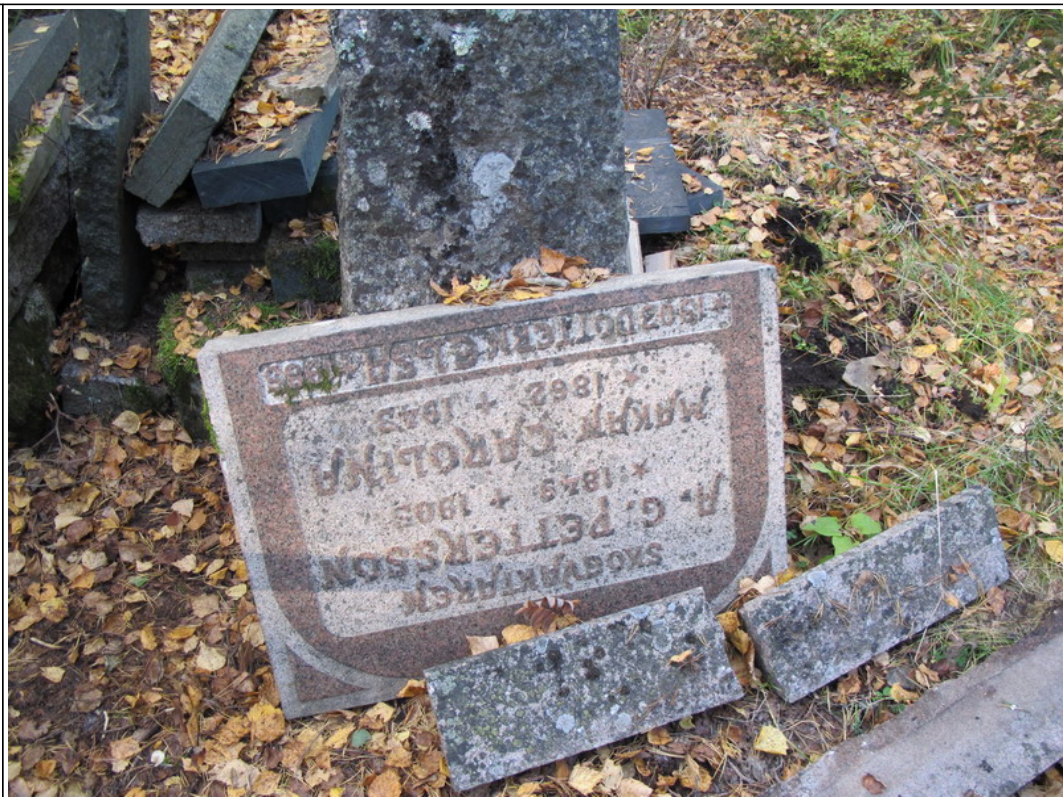
Sättning, Mossa/lav

Bred sten med rak kraftig överliggare. Slät sten och ram med polerad framsida.

Titel. Grusgrav med stenram.

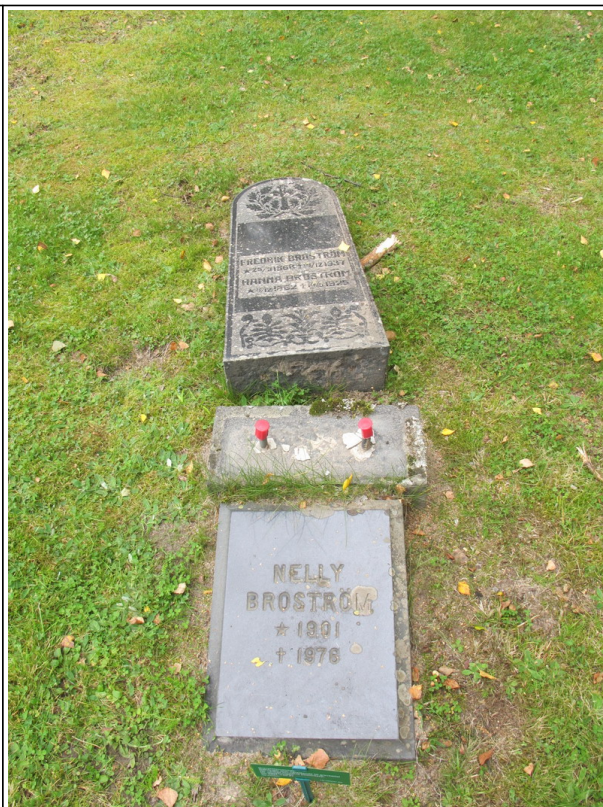
Nedlagd

Stående sten med rundat krön avsmalnande uppåt. Slät framsida och grovt huggna sidor. Stenen är dekorerad med ett kors och krans av ek i övre delen. Under inskriptionsytan stiliserad växt dekor. Liggande sten med konkavt avskuren ram.

Tidstypisk karaktärsskapande gravvård.

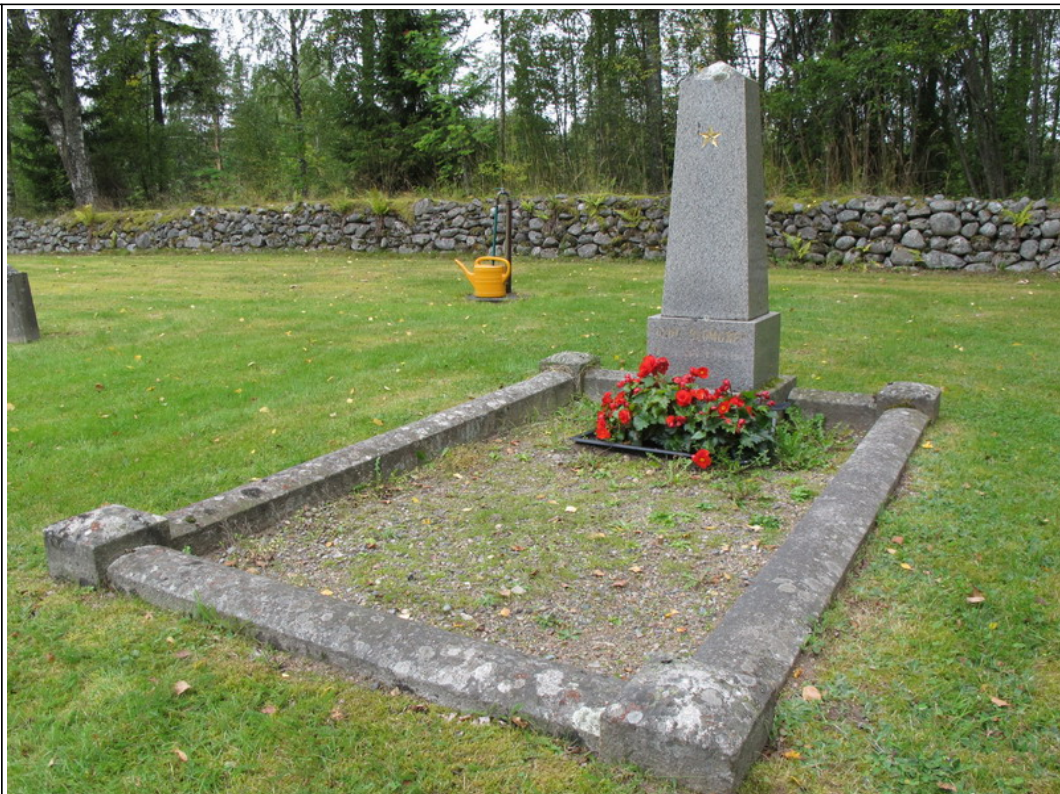
Läge Kv 7	Gravplatsnummer 28	Årtal
Gravvårdens typ Stående	Gravvårdens höjd 148cm	Gravvårdens material Granit - grå
Plantering/växtmaterial Blommor	Omgärdning Stenram	Ytmaterial Grus
Inskription BROR BLOMGREN f 26/8 1894 d 20/8 1912 Ps. 494	Inskriptionstyp Försänkt, förgylld	
	Titel

Mossa/lav

Stående polerad obeliskformad sten i tre delar med spetsigt avfasat krön. Inskriptionen finns på mellansockeln och livstenen är dekorerad med en stjärna. Fint slåthuggen stenram med markerade hörnsten. Även den stenens nedersta sockel har en fint slåthuggen yta lika stenramen.

Grusgrav med stenram. Karaktärsskapande.

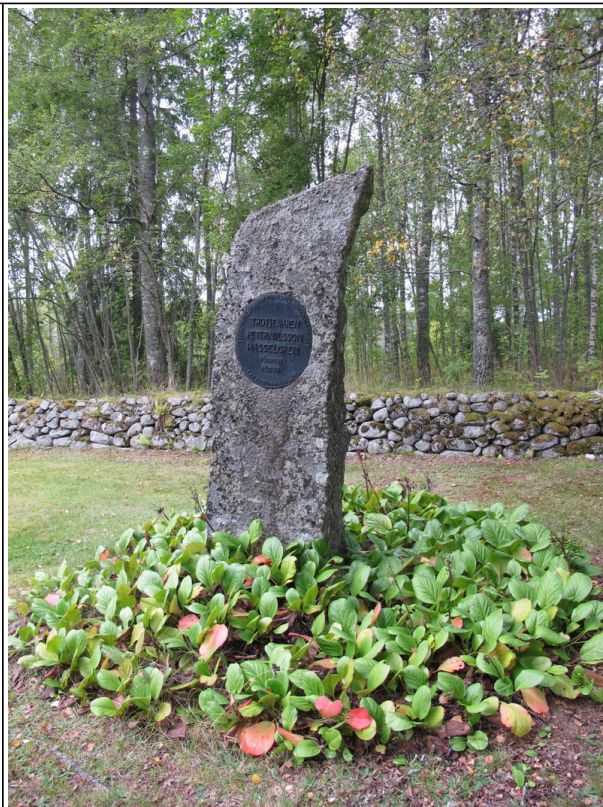
Mossa/lav

Hög stående gravvård med oregelbundet spetsigt krön, grovt huggen yta. Oval stående inskriptionsplatta av gjutjärn.

Stor gravvård från 1860-tal.

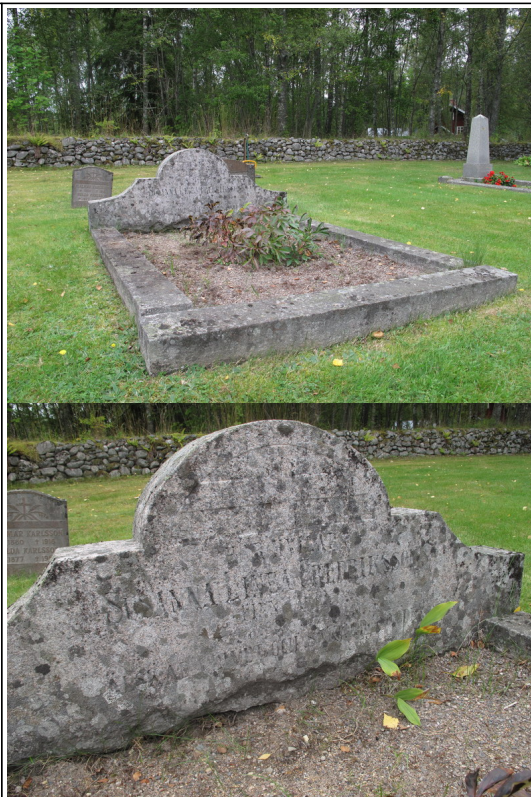
Sättning, Mossa/lav

Bred samt tjock sten med dekorativt utformat krön. Stenen har dekorativt huggna ytor samt dekor i form av kors i stenens övre del. Stenen är bred och utgör bakre partiet av stenramen. Stenramens ytor har samma dekorativt huggna yta som stenen.

Grusgrav med stenram. En av flera i välbevarad del av kyrkogården.

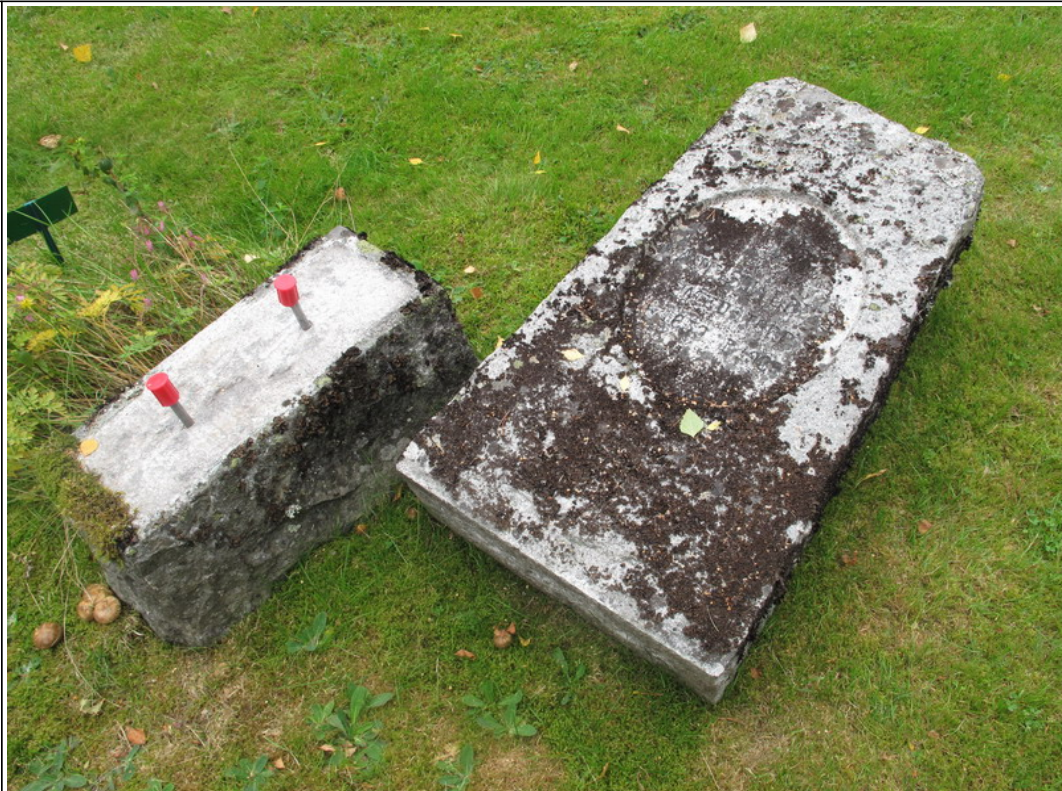
Läge Kv 8	Gravplatsnummer 3	Årtal
Gravvårdens typ Stående, Stenen har lagts ned.	Gravvårdens höjd 110 cm	Gravvårdens material Granit - grå
Plantering/växtmaterial Blommor	Omgärdning	Ytmaterial
Inskription MATH. STÅLBERG SMEDSTORP f. 1858 d. 1925	Inskriptionstyp Försänkt, svart	
	Titel

Mossa/lav

Sten med oregelbundet format krön. Stenen har dekorativt huggna ytor som följer stenens klivna ytor. Oval försänkt inskriptionsyta. Stenen är placerad på sockel med samma dekorativt huggna ytor som stenen.

Välbevarad samt karaktärsskapande äldre gravvård. En av flera i välbevarad del av kyrkogården.

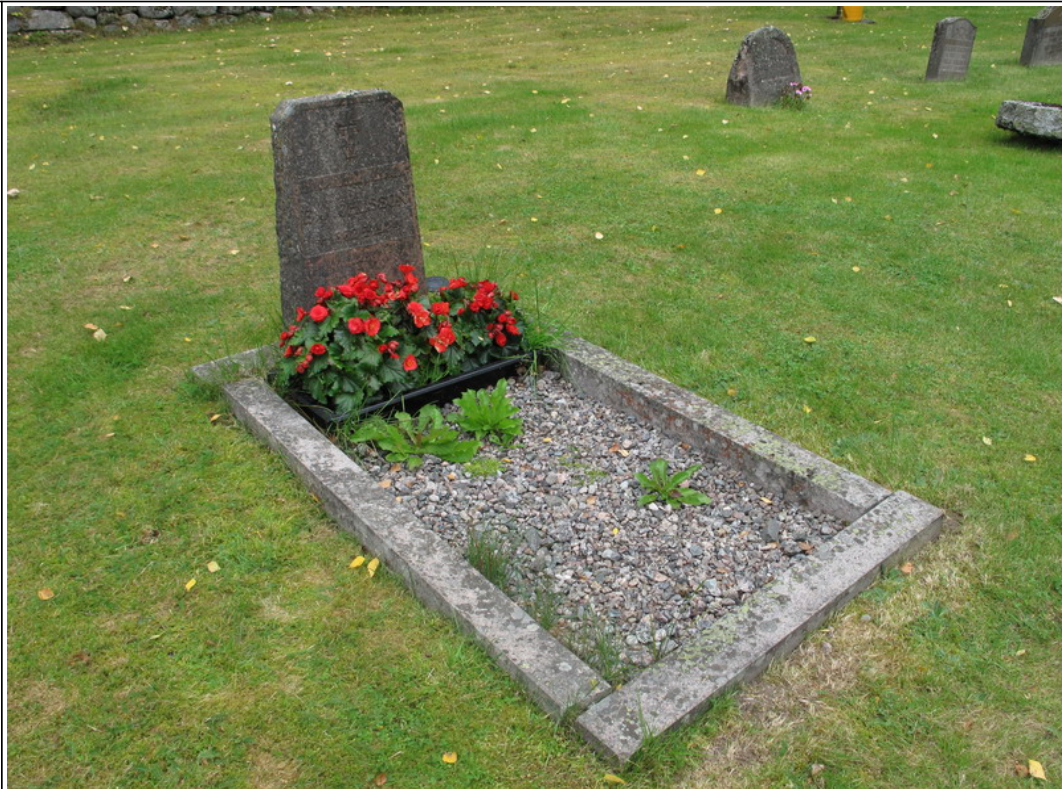
Läge Kv 8	Gravplatsnummer 7	Årtal
Gravvårdens typ Stående	Gravvårdens höjd 76 cm	Gravvårdens material Granit - röd
Plantering/växtmaterial Blommor	Omgärdning Stenram	Ytmaterial Grus
Inskription S. J. OHLSSON f. 1862 d. 1924	Inskriptionstyp Förhöjd, polerad	
	Titel

Sättning, Mossa/lav

Sten med snett avskurna hörn och vars sidor sluttar svagt utåt och nedåt. Stenen är även tjockare nedtill än upptill. I den övre delen finns ett släthugget fällt med polerad dekor i form av ett kors. I övrigt har stenen en polerad framsida med släthuggen inskriptionsyta. Övriga sidor är dekorativt huggna. Stenen är samkomponerad med stenramen som är slät samt i rosagrå granit.

Grusgrav med stenram. En av flera i välbevarad del av kyrkogården.

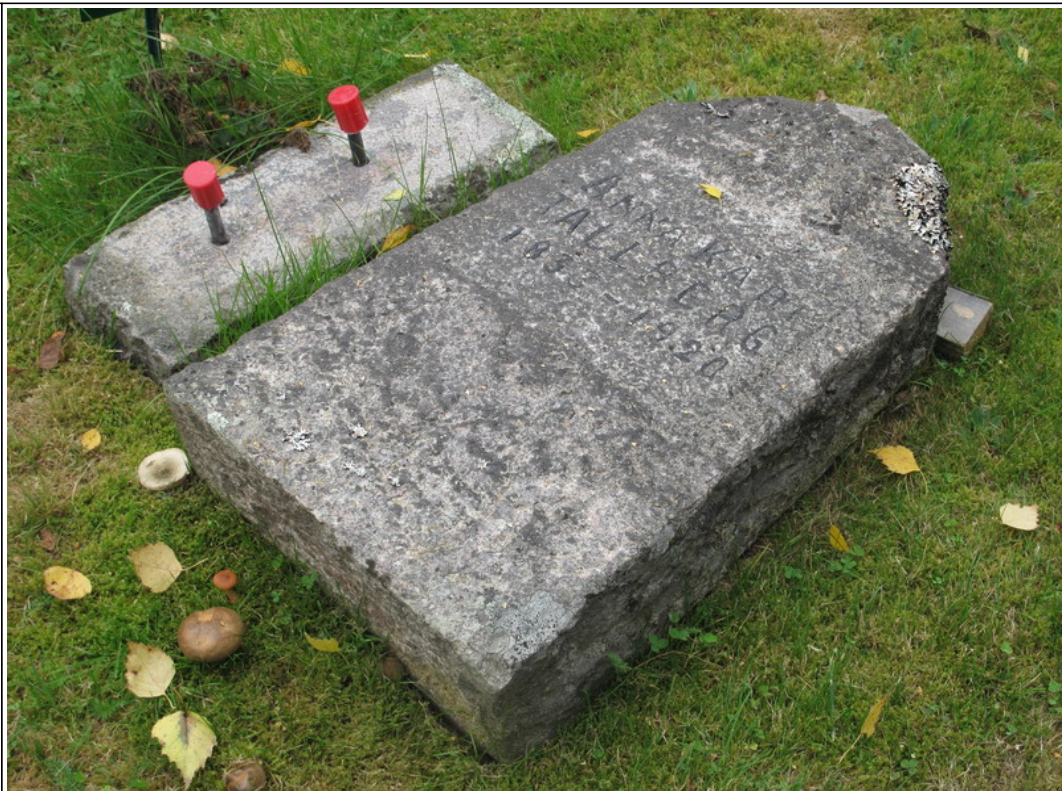
Läge Kv 8	Gravplatsnummer 11	Årtal
Gravvårdens typ Stående	Gravvårdens höjd 70 cm	Gravvårdens material Granit - grå
Plantering/växtmaterial Blommor	Omgärdning	Ytmaterial
Inskription ANNA KARI TALLBERG 1833 - 1920	Inskriptionstyp Försänkt, svart	
	Titel

Mossa/lav

sten med rundat samt något spetsigt krön. Stenen har dekorativt huggna ytor med markerad inskriptionsyta. Stenen har en sockel med dekorativt huggna ytor.

Äldre välbevarad karaktärsskapande gravvård i välbevarad del av kyrkogården.

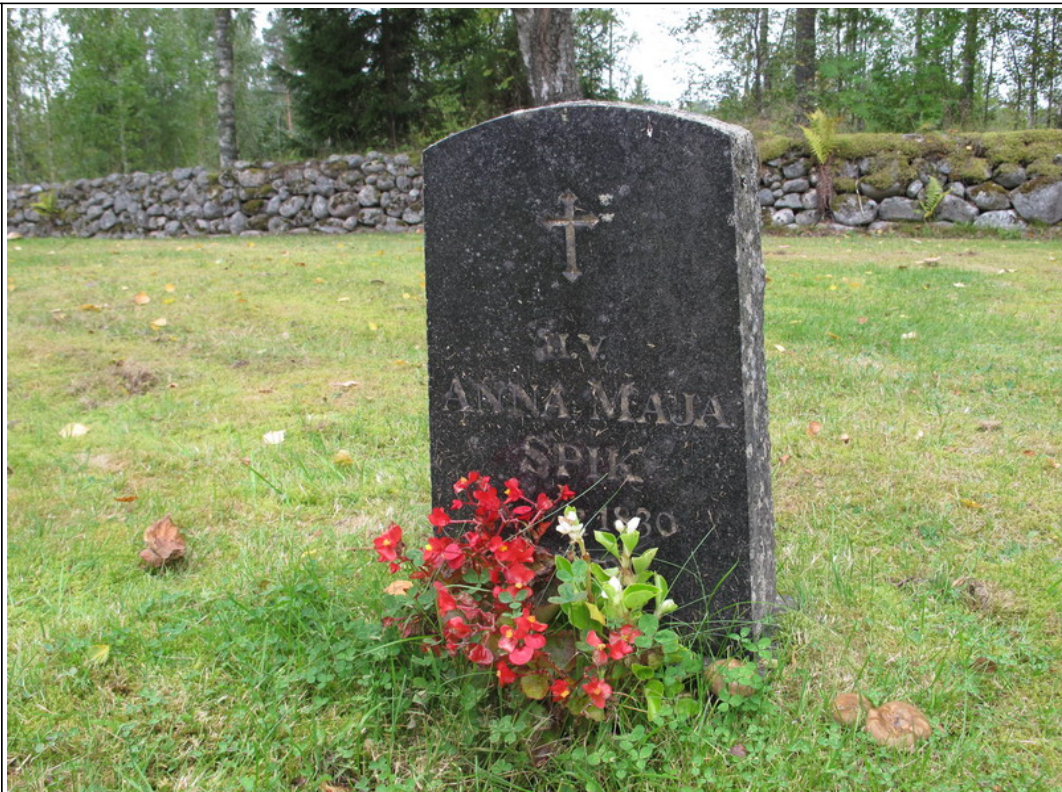
20

Mossa/lav

Liten sten med stickbågeformat krön och vars sidor sluttar svagt utåt samt nedåt. Framsidan är polerad med dekor i form av kors. Stenens övriga sidor är dekorativt huggna. Stenens framsida är lodrät medan baksidan är snedställd så att stenen är tjockare nedtill än upptill. Stenen är placerad på sockel med dekorativt huggen yta.

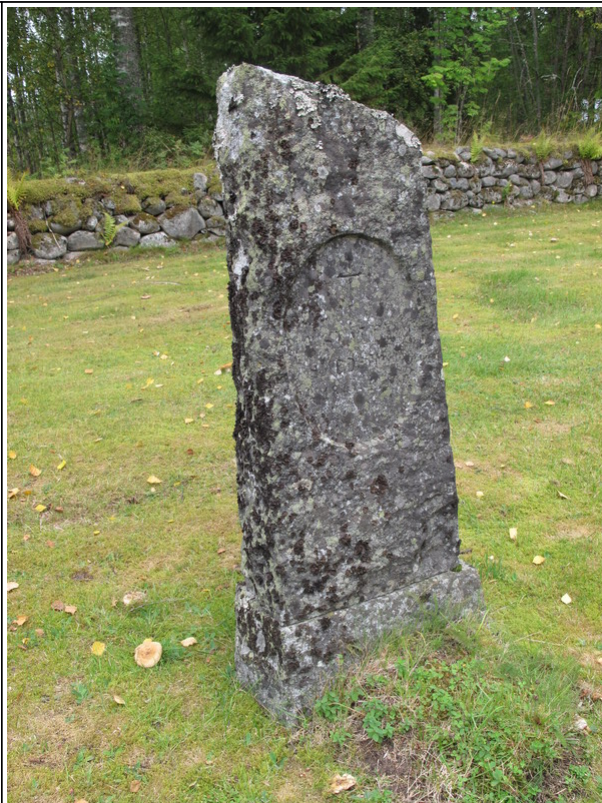
Sättning, Mossa/lav

Sten med oregelbundet format krön. Stenen har dekorativt huggna ytor där behugningen följer dess till viss del kluvna yta. Stenen har en oval försänkt inskriptionsyta. Stenen är placerad på sockel med dekorativt huggna ytor där behugningen följer dess till viss del kluvna ytor.

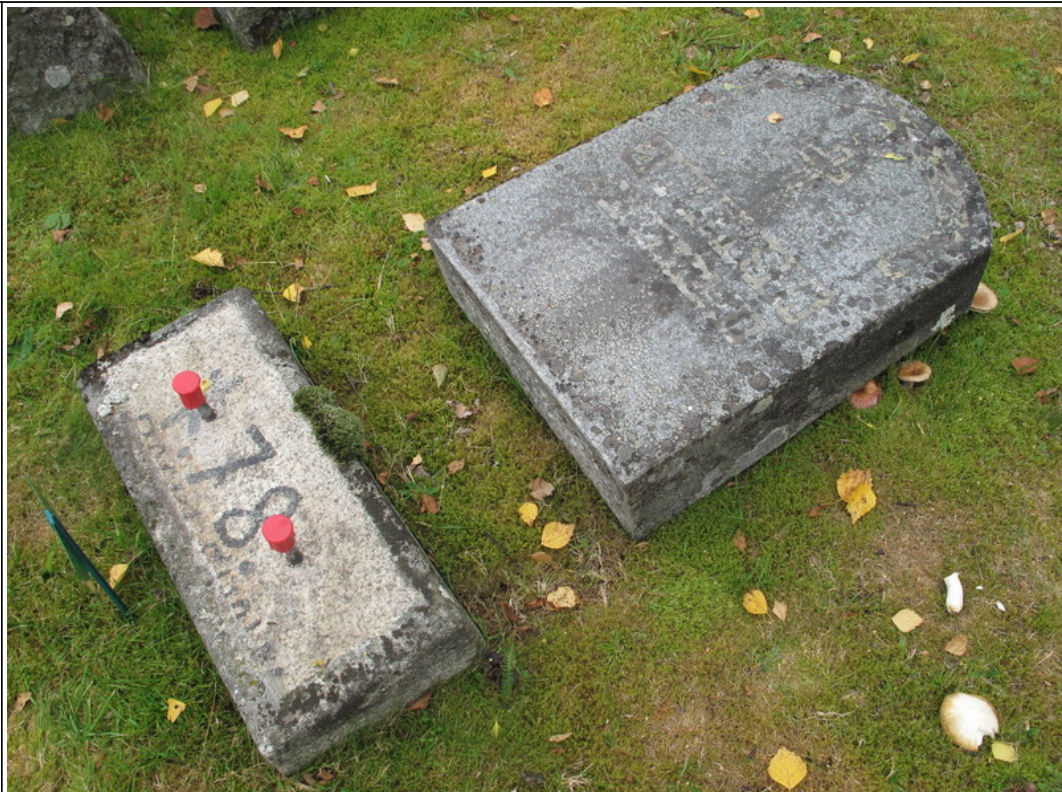
Mossa/lav, Stenen är nedlagd.

Tjock sten med stickbågeformat krön och vars sidor sluttar svagt utåt samt nedåt. Stenen har polerad framsida med dekor i form av kors samt bladslinga som följer krönets välvning. Stenens övriga sidor är dekorativt huggna. Stenen är placerad på sockel med dekorativt huggna ytor. Stenen är nedlagd och på sockeln syns därför markeringen "#78 ROCKESHOLM".

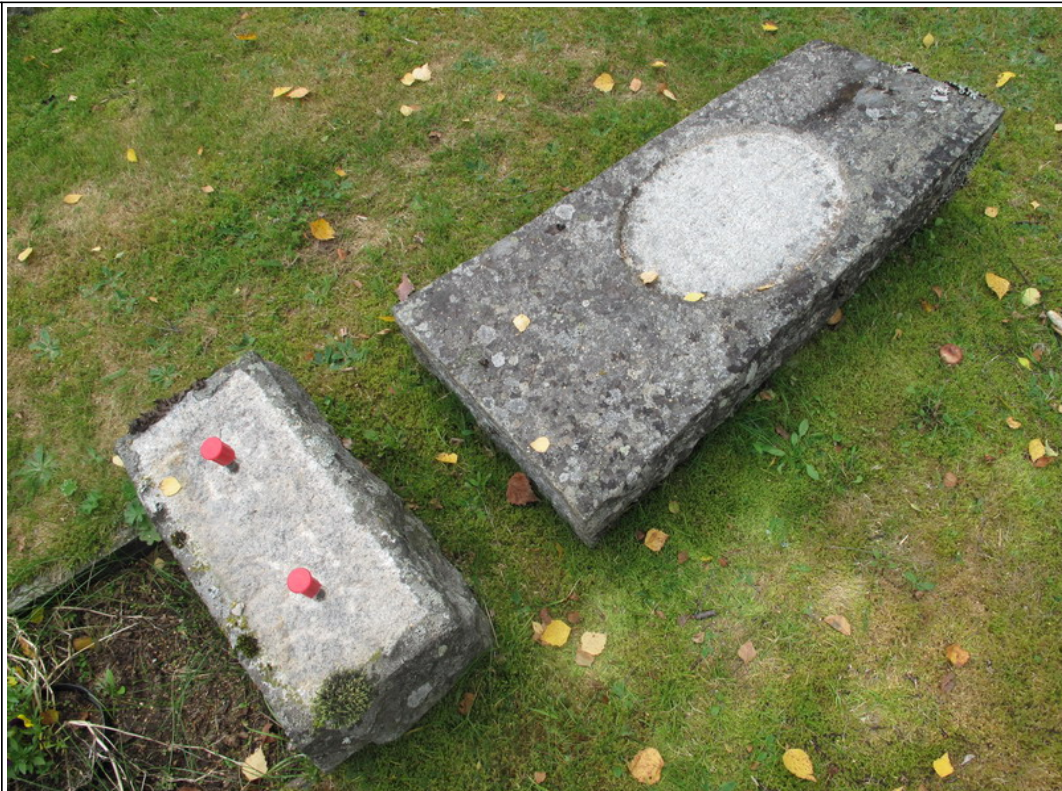
Mossa/lav, Stenen är nedlagd.
