Västerås stift

Kyrkogårdsinventering

Rockesholm

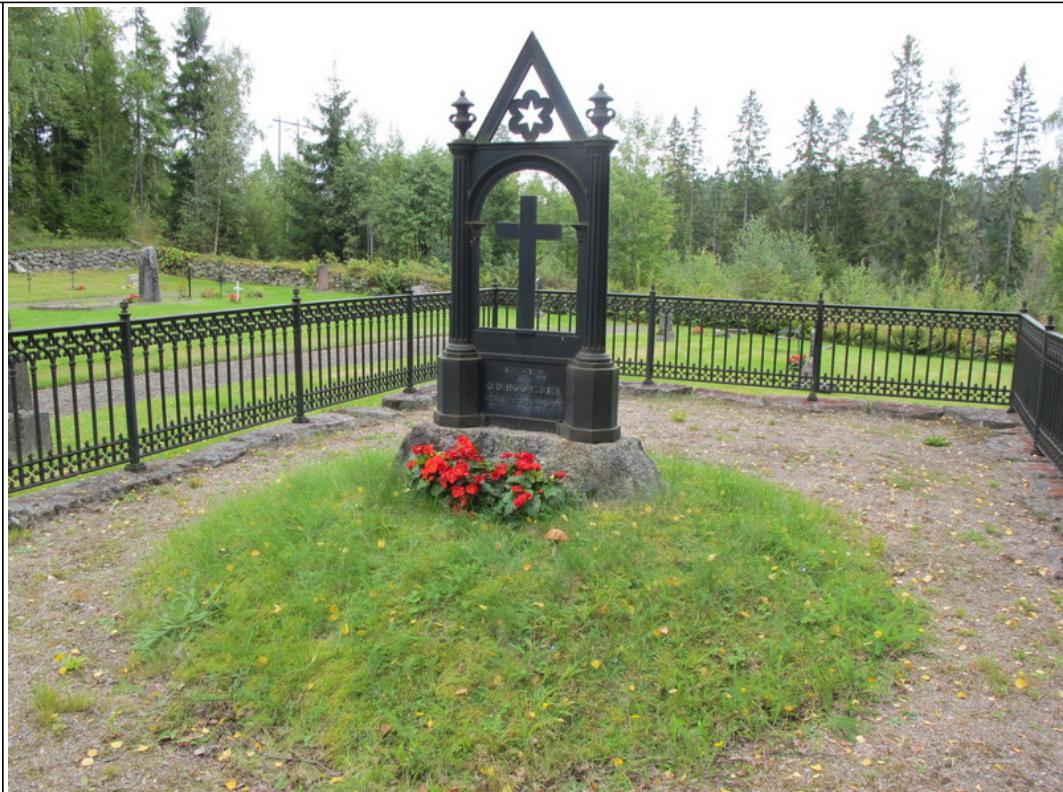
Sättning, Mossa/lav, Rost
