Vasa Block

Vasa Block				Del/part	Fyndnummer				
Recorded by <i>NH</i>	Date <i>20.10.2006</i>	Dubbel Block		<i>24237</i>					
Fyndplats				Nuvarande plats					
Däck <i>Ingenhing i</i>	Sida	Balk <i>Market store</i>	Kanonport	<i>Magasinet</i>					
Material									
Träslag			Conversion						
Hylsa: <i>EK</i>

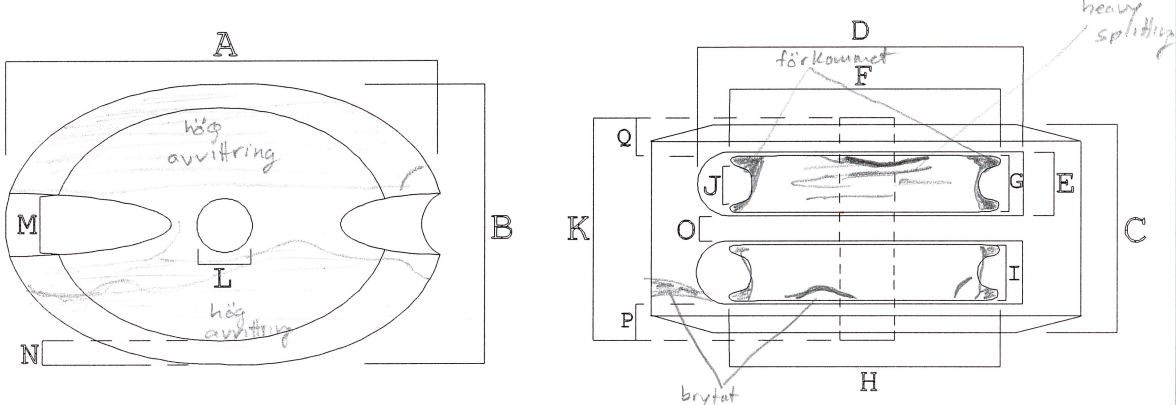
Tillstånd	Användad	Verktyg teckningar		Monterat					
<input type="checkbox"/> Av vittring <input type="checkbox"/> låg <input type="checkbox"/> mellan <input checked="" type="checkbox"/> hög	<input type="checkbox"/> Ja <input checked="" type="checkbox"/> Nej Del:	<input type="checkbox"/> Ja <input checked="" type="checkbox"/> Nej Del:	<input checked="" type="checkbox"/> Ja <input type="checkbox"/> Nej						
Dimensioner (mm)									
A 210	B 130	C 111	D 163	E 32	F 126	G 30	H 128	I 27	
J 24	K 118	L 28	M 28	N 15	O 10	P 19	Q 16

Skador	<i>Heavy erosion, splitting</i>								
Kommentar	<i>Erosion pattern suggests there were rope remains in both strop and skivor.</i>								
Association
