# LUGNVIK

Värden längs vägen

*Historia, berättelser  
och kulturmiljöer*

Rapport från Västernorrlands Museum 2026:6

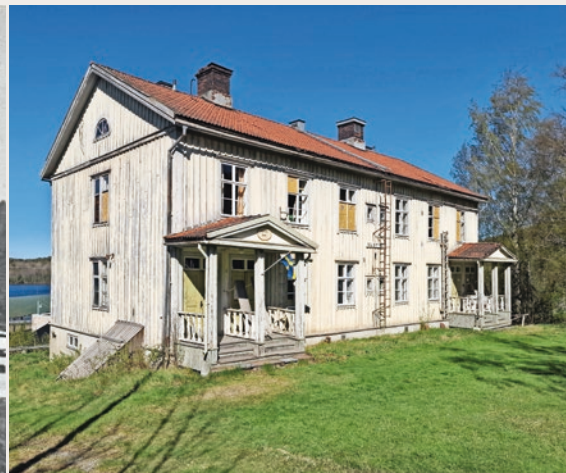
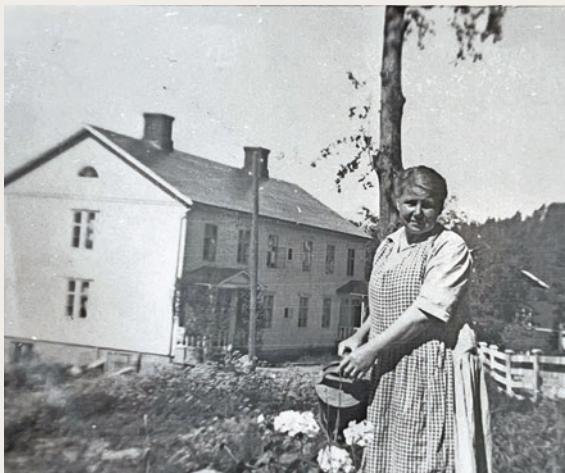
*"Slottet" då och nu. Ursprungligen arbetarbostad för 6-8 familjer under namnet Locknekasernen. Senare ombyggd till två tjänstemannsbostäder och blev fint som ett "slott". Bildkälla: Västernorrlands museums bildarkiv och Västernorrlands museum (ny bild).*

nuvarande utseende och kom därefter att kallas "Slottet" då det ansågs ha blivit lyxigare och finare. På 1940- eller 50-talet skedde ytterligare en interiör modernisering med centralvärme, wc, nya kök, innerdörrar med mera. En modern tvättstuga inreddes i källaren ungefär vid samma tid. Här fanns elektriska tvättmaskiner, centrifuger, mangelrum och torkrum. Huset fungerade som centraltvättstuga för flera av Björkå AB:s bostadshus i området. Än idag finns interiör bevarad. Sedan 1986 har föreningen Lugnviksbilder disponerat huset för sin verksamhet.

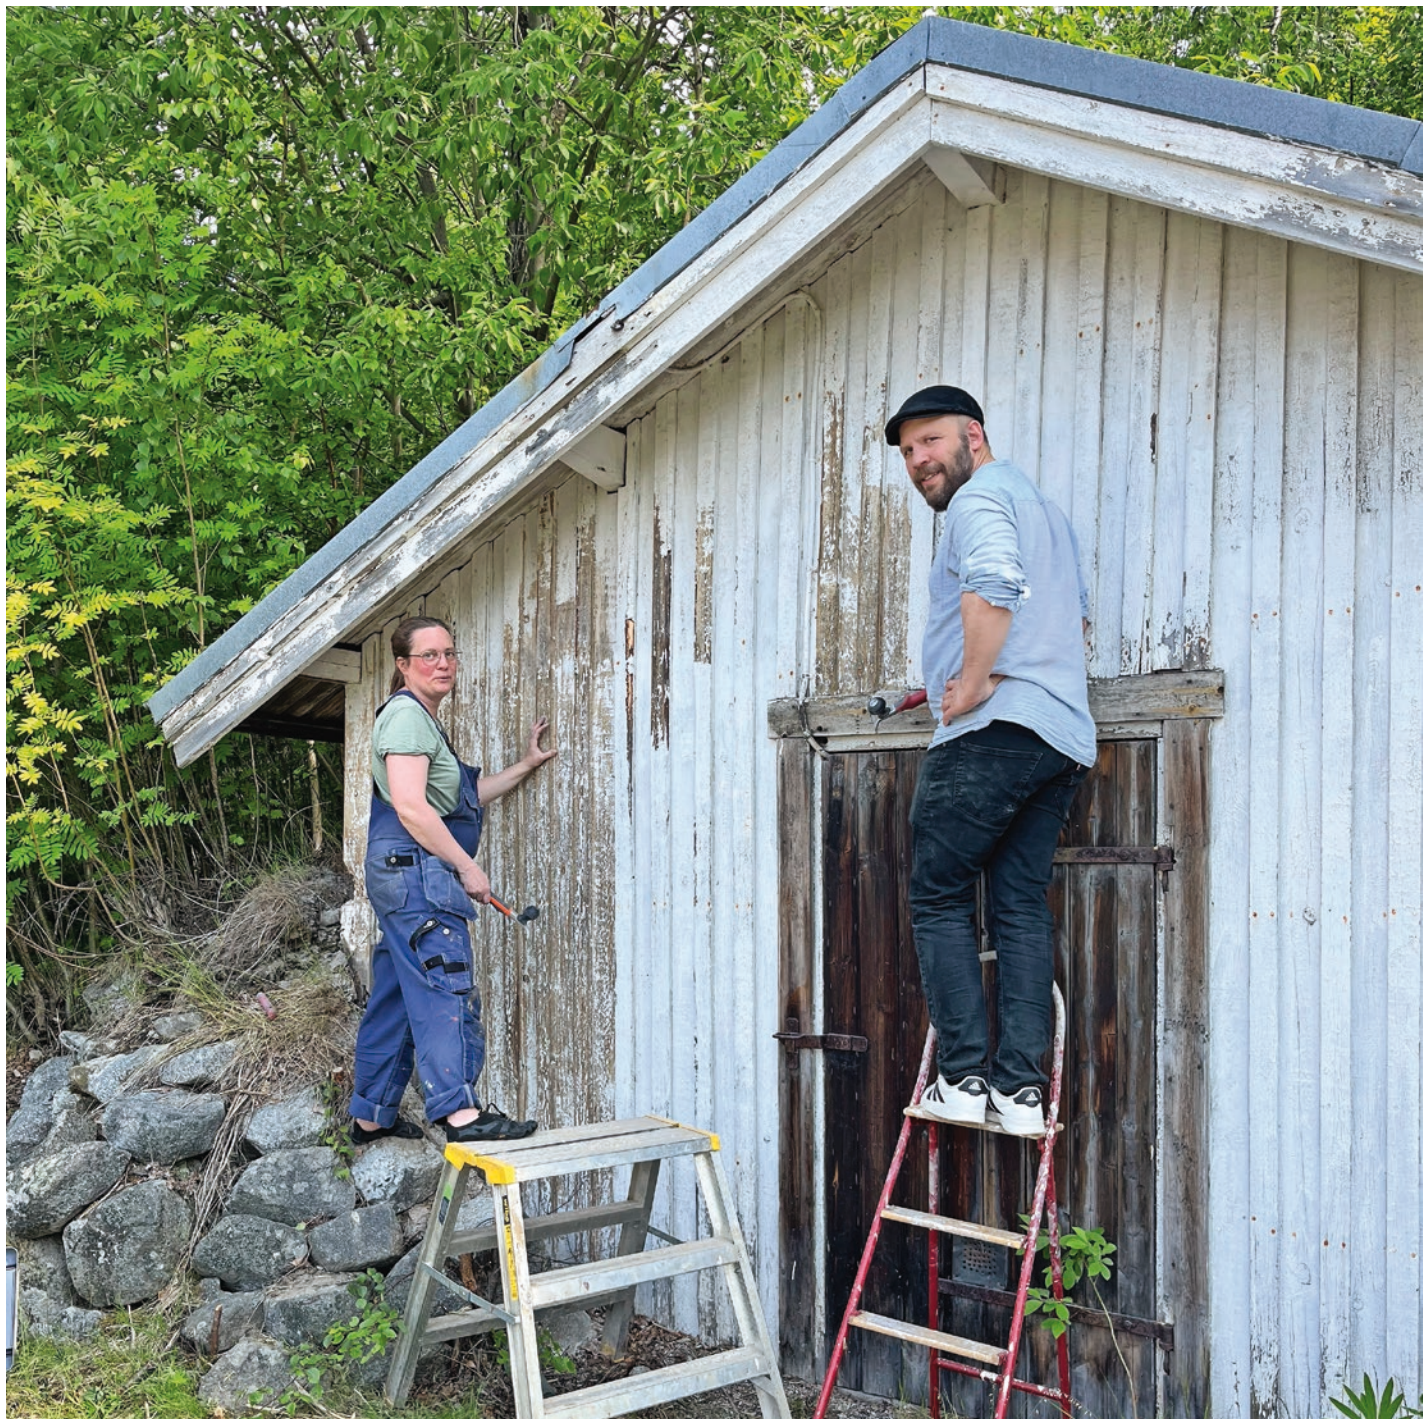
*Bild från Byggnadsvårdsdag  
vid "Slottet" 2026.  
Foto: Johanna Ulfsson,  
Västernorrlands museum*

Äldre timmerhus och plankhus står ofta på en torpargrund. Det innebär att huset har en luftig grund som du kan krypa under. Här finns också en murstock som går hela vägen ner till marknivån och håller grunden torr till skillnad från en modern krypgrund som kan bli väldigt kall och fuktig.

När man isolerar om golven i gamla hus finns risk för att det blir kallare i grunden och kondens kan uppstå. Därför blir det ännu viktigare att man eldar i murstocken så grunden hålls varm. Äldre golv lät lite av stugvärmen sippra ner i grunden och hålla den torr. Använd samma typ av isolering som tidigare funnits (papp eller, cellulosa) eller ett naturmaterial (lin) som kan andas och släppa igenom både fukt och luft. Undvik "döda material" och plast som kan stoppa fukten och skapa fuktskador på både bjälklag och grund. En fuktig grund ger stor risk för både rötskada och hussvamp.

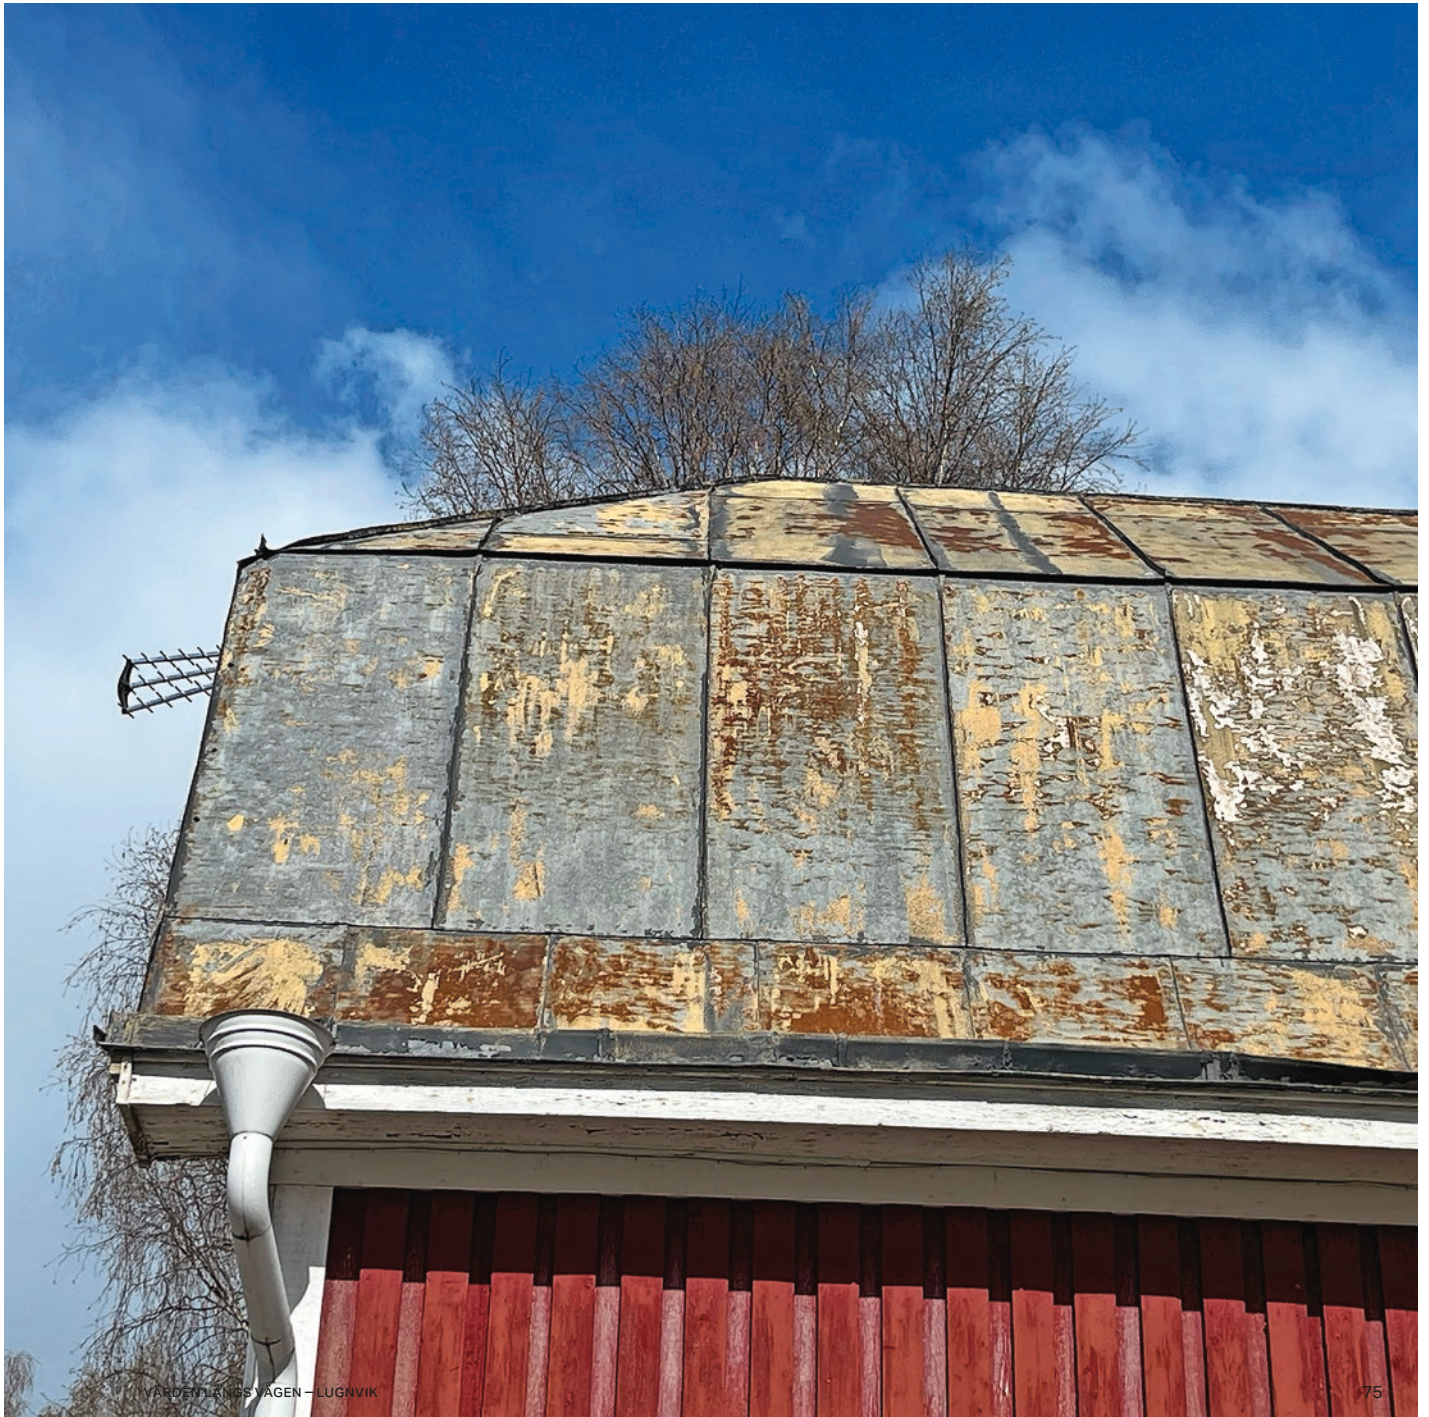
*Äldre enkelfalsad takplåt  
på byggnad på Bruksvägen.  
Foto: Johanna Ulfsson,  
Västernorrlands museum*

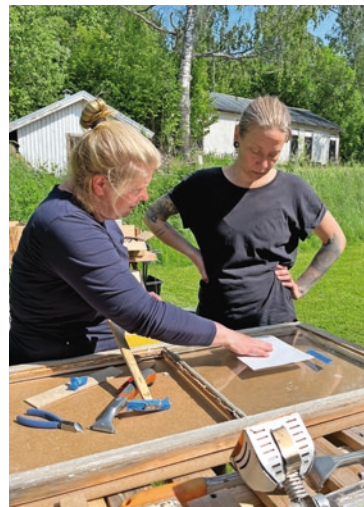
Fönsterhantverkare och finsnickare Emma Söderlund Fritz instruerar sina elever vid fönsterrestaureringskurs i Lugnvik 2026. Foto: Johanna Ulfsson Västernorrlands museum.

Vill man byta fönster och dörrar bör det först utredas om det inte är bättre, både ur ekonomisk och hållbarhetssynpunkt, att renovera det man redan har. Det blir oftast billigare och sparar både på kulturvärden och klimatpåverkan. Är byggnadsdetaljer sedan tidigare utbytta kan ett återskapande av dessa värden trots allt vara att föredra.

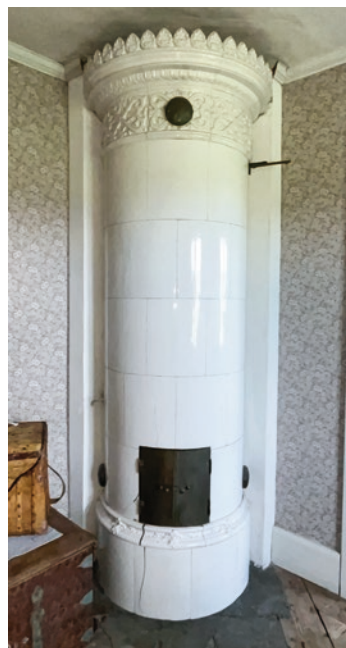
*Både vedspis och kakelugn är viktiga värmekällor i äldre hus. Både för komforten och för att hålla grunden torr.  
Foto: Johanna Ullsdotter.*

Gamla hus är byggda med ett öppet system. Det betyder att husets funktion är beroende av in- och utluft som baserar sig på självdrag. Husets otätheter gör att man kan elda i spisar och huset får på så vis ventilation. Tätar och isolerar man ett sådant hus för mycket, blir det risk för fuktskador via kondensbildning. Det gör att murstocken, som fungerar som husets hjärta måste användas, även om man uppdaterar sitt värmesystem från spisar till värmepump. Den oinredda vinden tar hand om husets fukt som alstrats av oss människor och värme. Inreder man den måste man titta på hur fukten tas om hand mekaniskt.
